**Elaborado Por:   Ing. Luis Quirós Rodríguez  
                  Ing. Felix Scorza Reggio**

CENTRO DE INVESTIGACION Y CONSERVACION  
DEL PATRIMONIO CULTURAL  
**M. C. J. D.**

PLANTA DE SITIO UBICACION ARBOLES A CONSERVAR

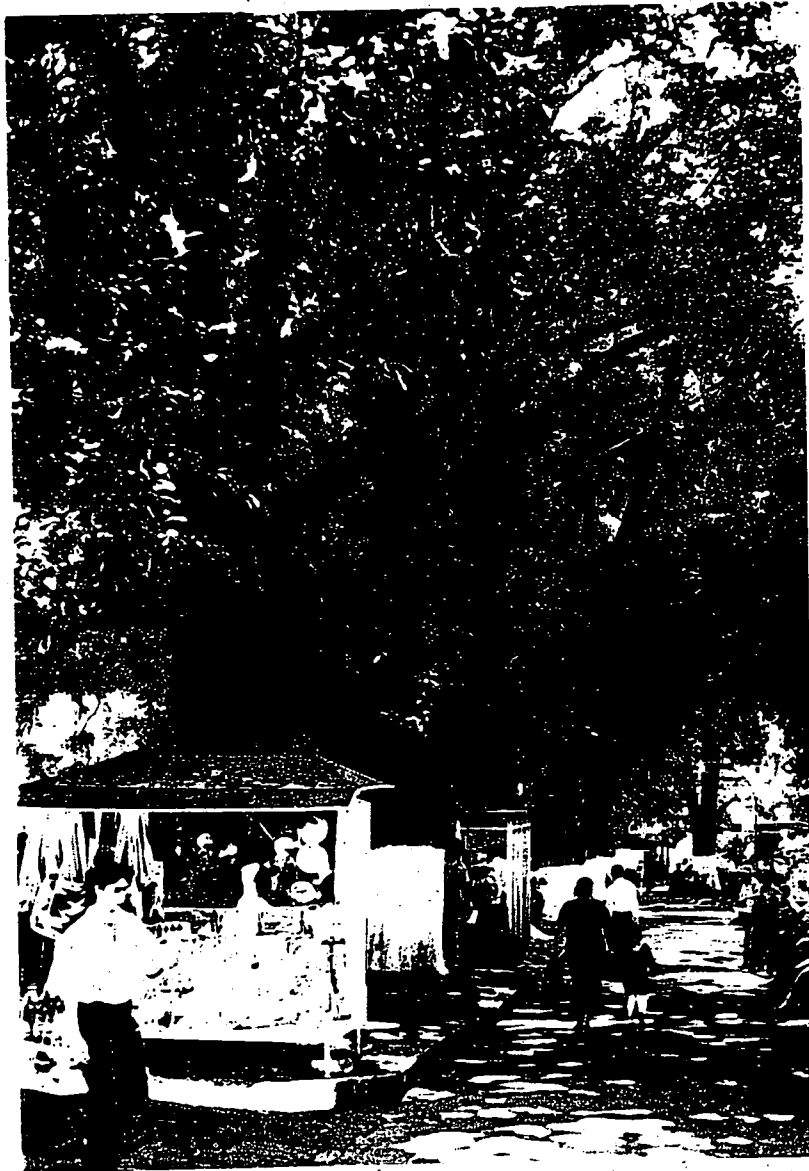
Foto No. 1

VISTA PARCIAL DE LOS ARBOLES DEL COSTADO SUR, DONDE  
SE APRECIA LO VOLUMINOSO DE SU MASA AÉREA.

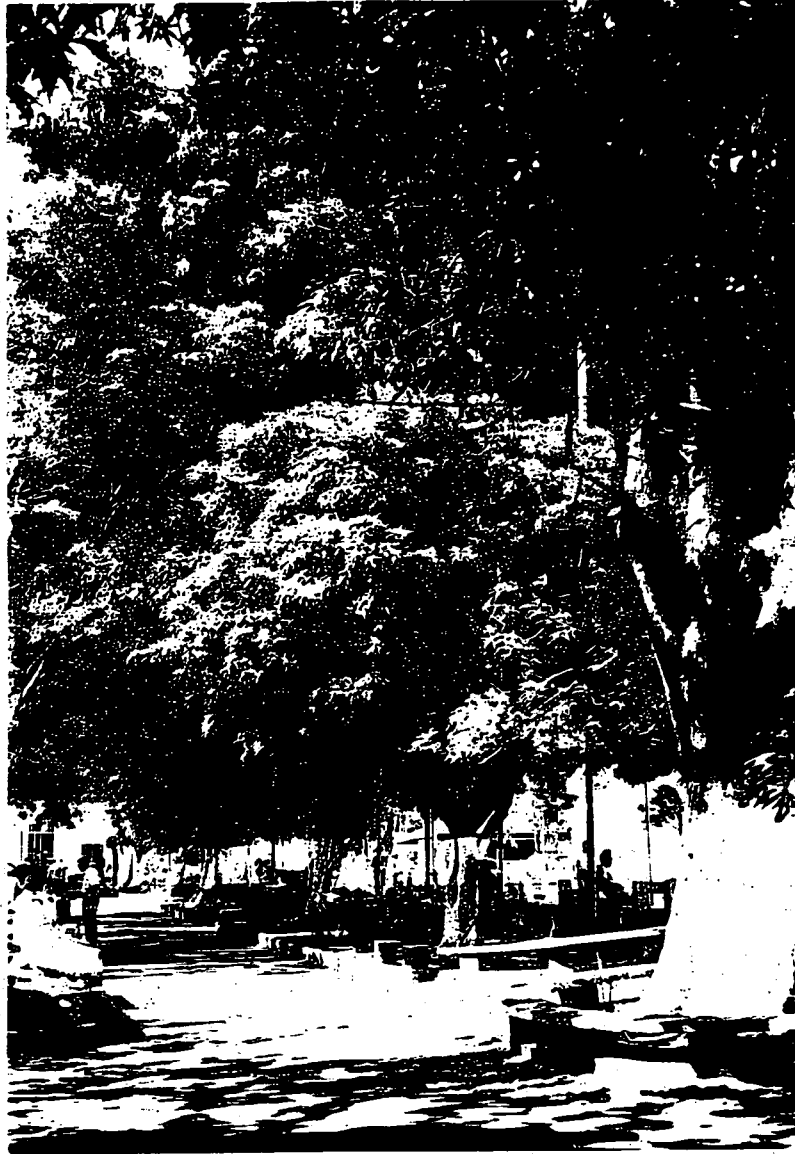
Foto No. 2

VISTA PARCIAL DEL SECTOR ESTE DEL PARQUE. APRÉCIESE  
POR EL TAMAÑO, QUE ALGUNOS ÁRBOLES SON O FUERON PLANTADOS  
MÁS RECIENTEMENTE

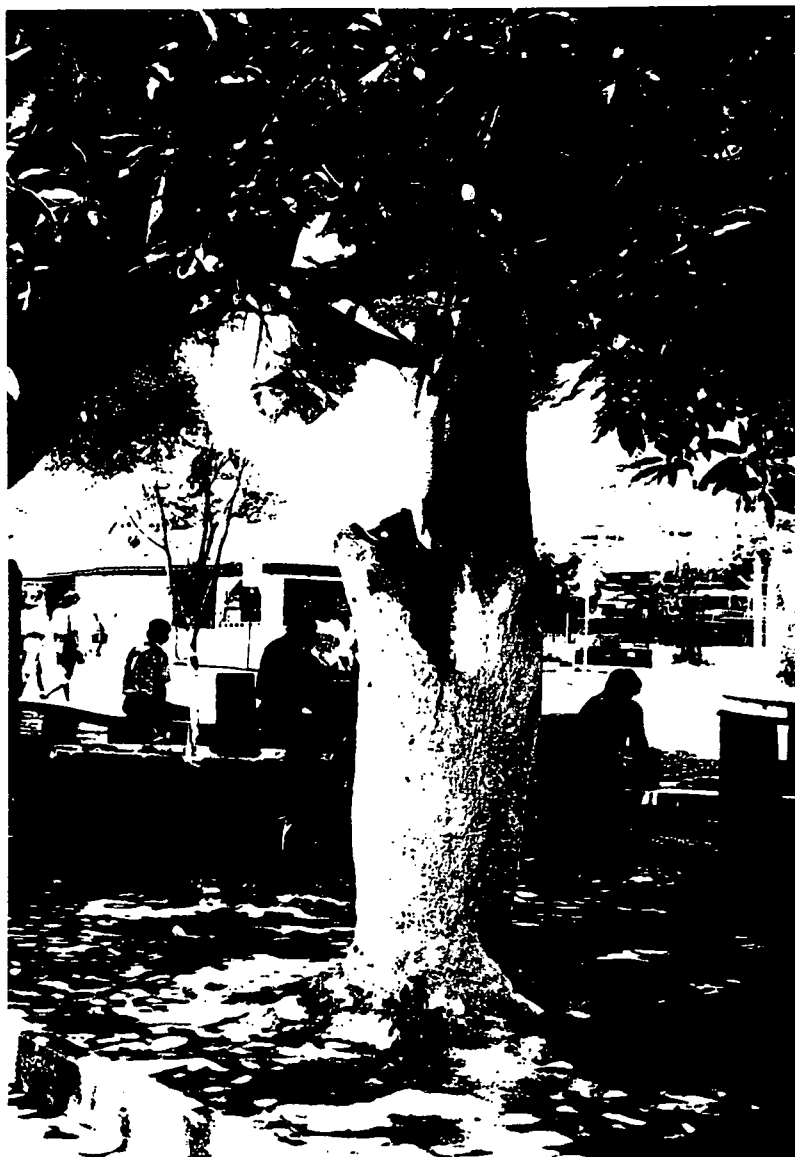
Foto 5 b

FOTOGRAFÍA DEL ÚNICO ÁRBOL DE MANGO, VARIEDAD ALCANFOR.  
NÓTESE LA PUDRICIÓN DE UNO DE LOS TOCONES QUE SUFRE ESOS EFECTOS  
POR  
PROBLEMAS DE MALA EJECUCIÓN DE PODA REALIZADA TIEMPO ATRÁS.
