proyecto :
Restauración y Conservación del
CENTRO NACIONAL
DE LA CULTURA (CENAC)

propietario :
MINISTERIO DE CULTURA
Y JUVENTUD

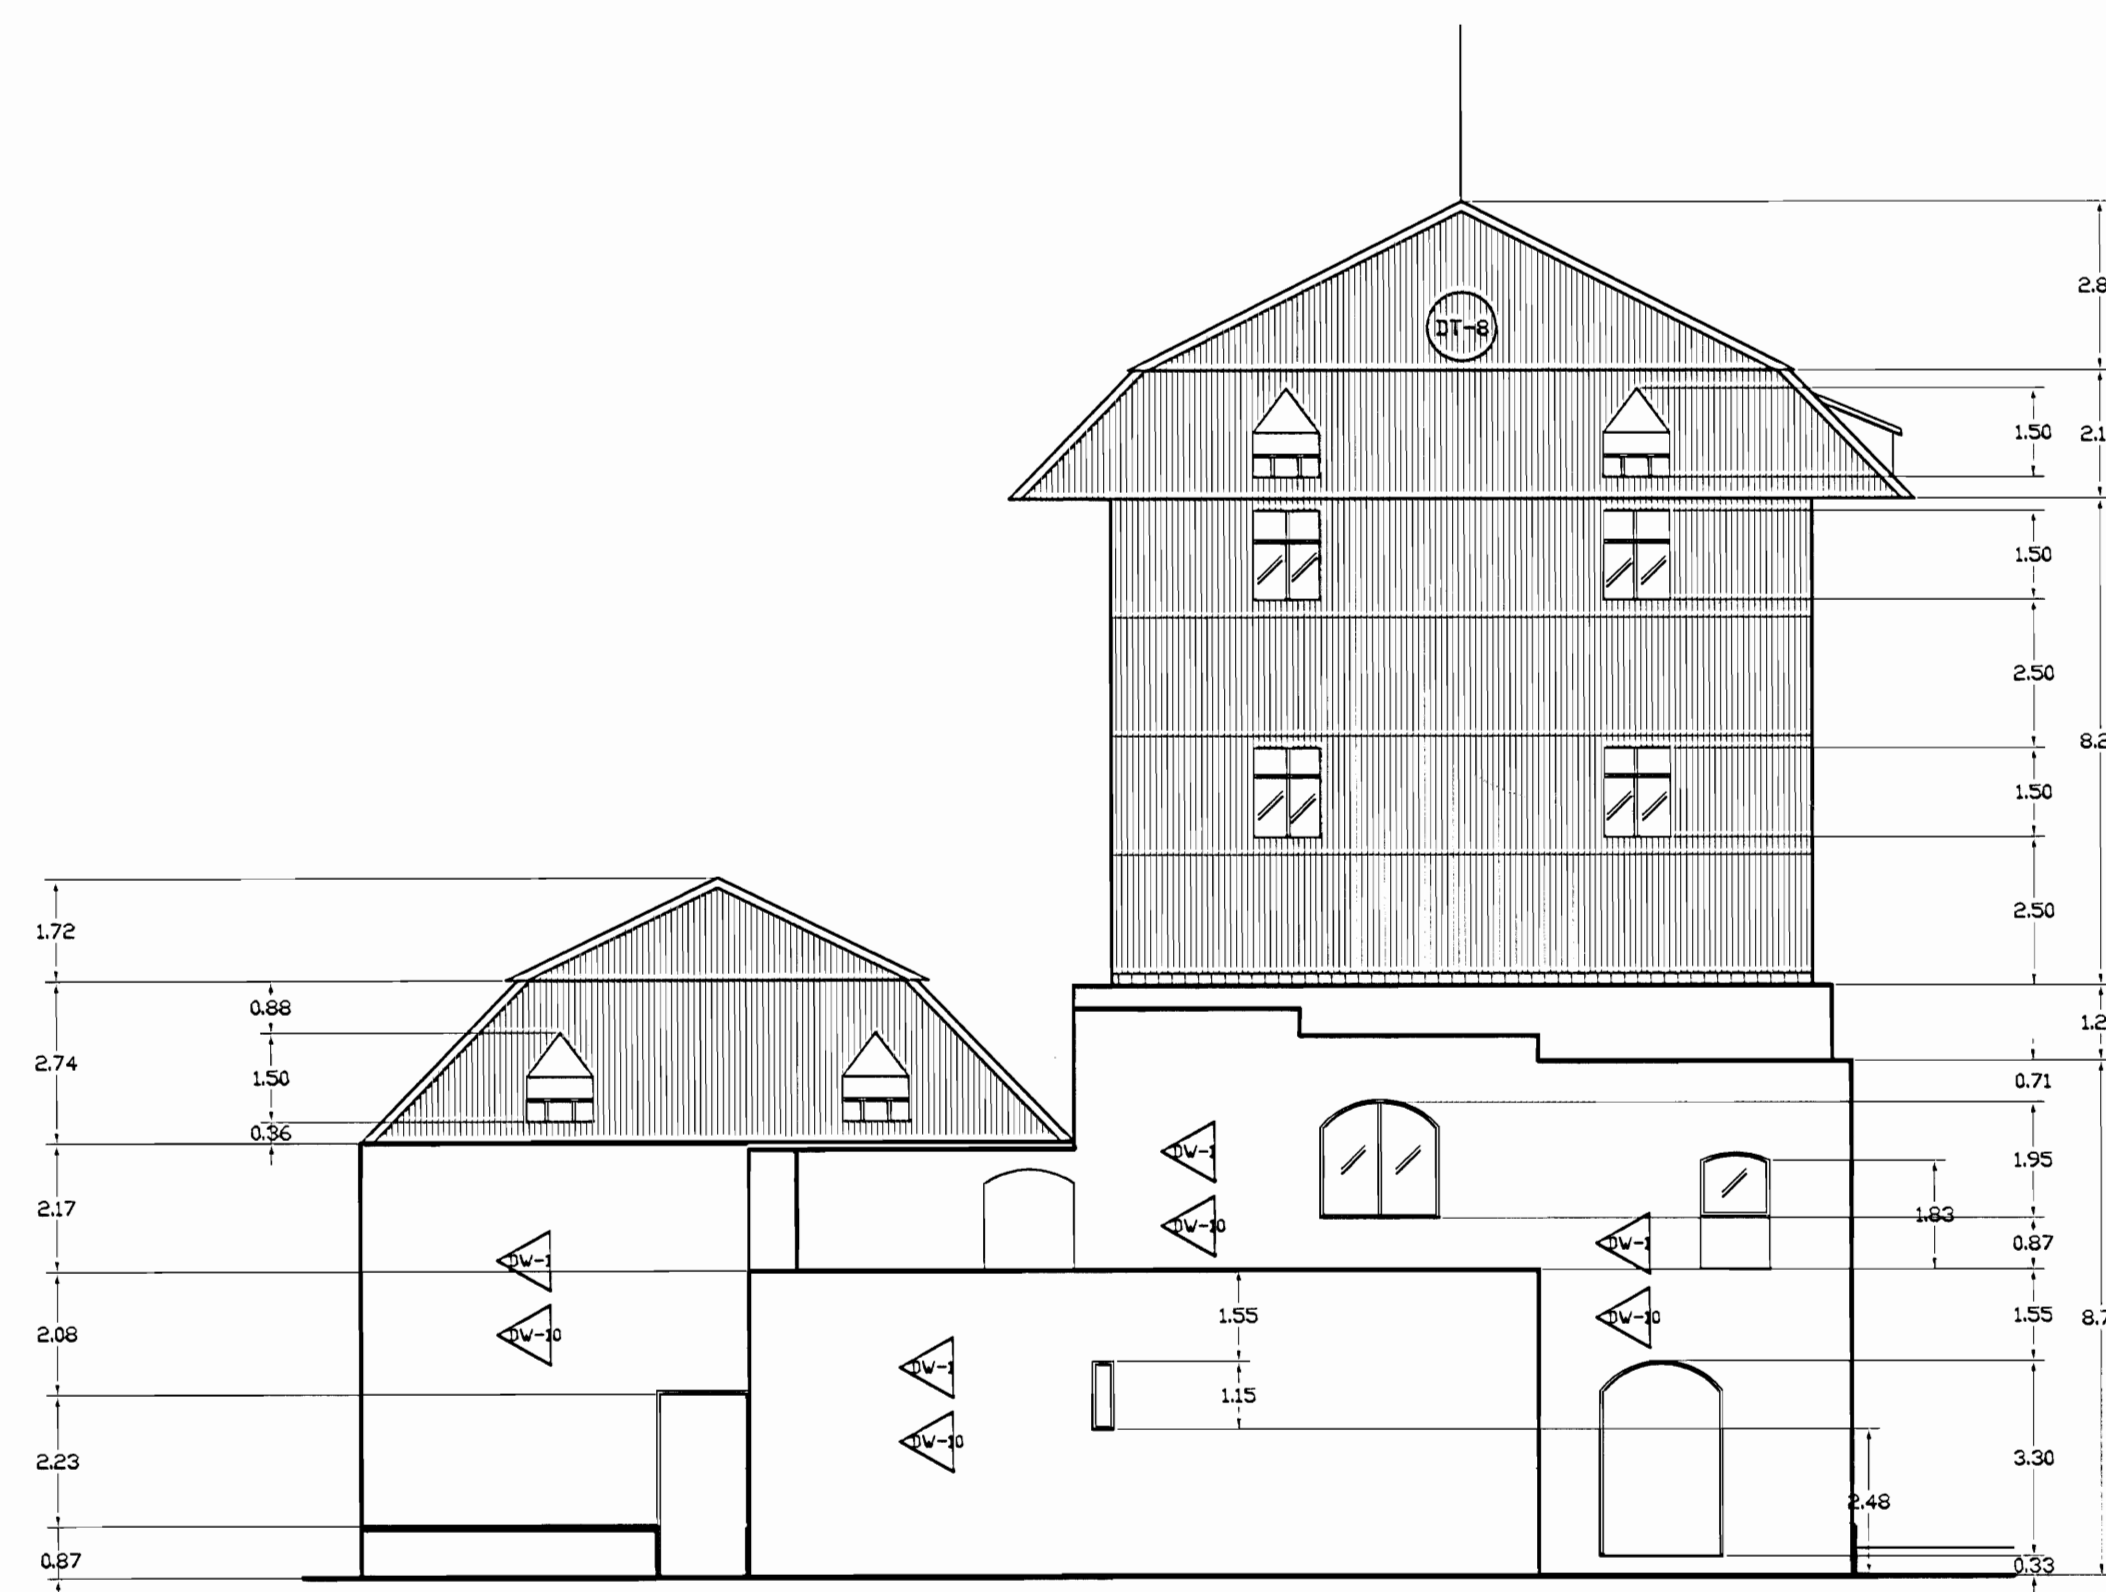
**FACHADA NORTE - EDIFICIO TORRES
ZONA 3 - DAÑOS**
ESCALA 1:125

NOTAS: LOS MARCOS DE LAS VENTANAS POSEEN GUARNICIÓN Y AGOTAMIENTO DE PINTURA, VIDRIOS QUEBRADOS, LAS PAREDES PRESENTAN FLORESCENCIAS.
