PROYECTO: CENTRO NACIONAL DE LA CULTURA (CENAC) AÑO 2008

MODIFICACIÓN DE PLANOS ORIGINALES DE DICIEMBRE DEL AÑO 2008
DIRECCIÓN DEL CENTRO: ARQ. SANDRA QUIRÓS BONILLA
PROFESIONAL RESPONSABLE: ARQ. WILLY RODRÍGUEZ SEGURA
LEVANTAMIENTO Y DIBUJO: ANA JENNY RODRÍGUEZ SANDOVAL

# de permiso		
Proyecto: Restauración y Conservación del CENTRO NACIONAL DE LA CULTURA (CENAC)		
propietario: MINISTERIO DE CULTURA Y JUVENTUD		
provincia	cantón	distrito
SAN JOSÉ	CENTRAL	EL CARMEN
arquitecto: NAREYA CORDEIRO SALAZAR		
dibujo: ANA JENNY RODRÍGUEZ SANDOVAL		
profesional responsable: nombre: NAREYA CORDEIRO SALAZAR		
firma: _____ N°reg. A-12047		
profesional responsable dirección técnica nombre: _____		
firma: _____ N°reg. _____		
información registro público: propietario: Ministerio de Cultura y Juventud		
N° de catastro: _____		
sita: ANTIGUA FABRICA NACIONAL DE TABACOS		
contenido:		
INDICADO		
escala:	fecha:	lámina:
INDICADA	NOVIEMBRE, 2008	1 / 38

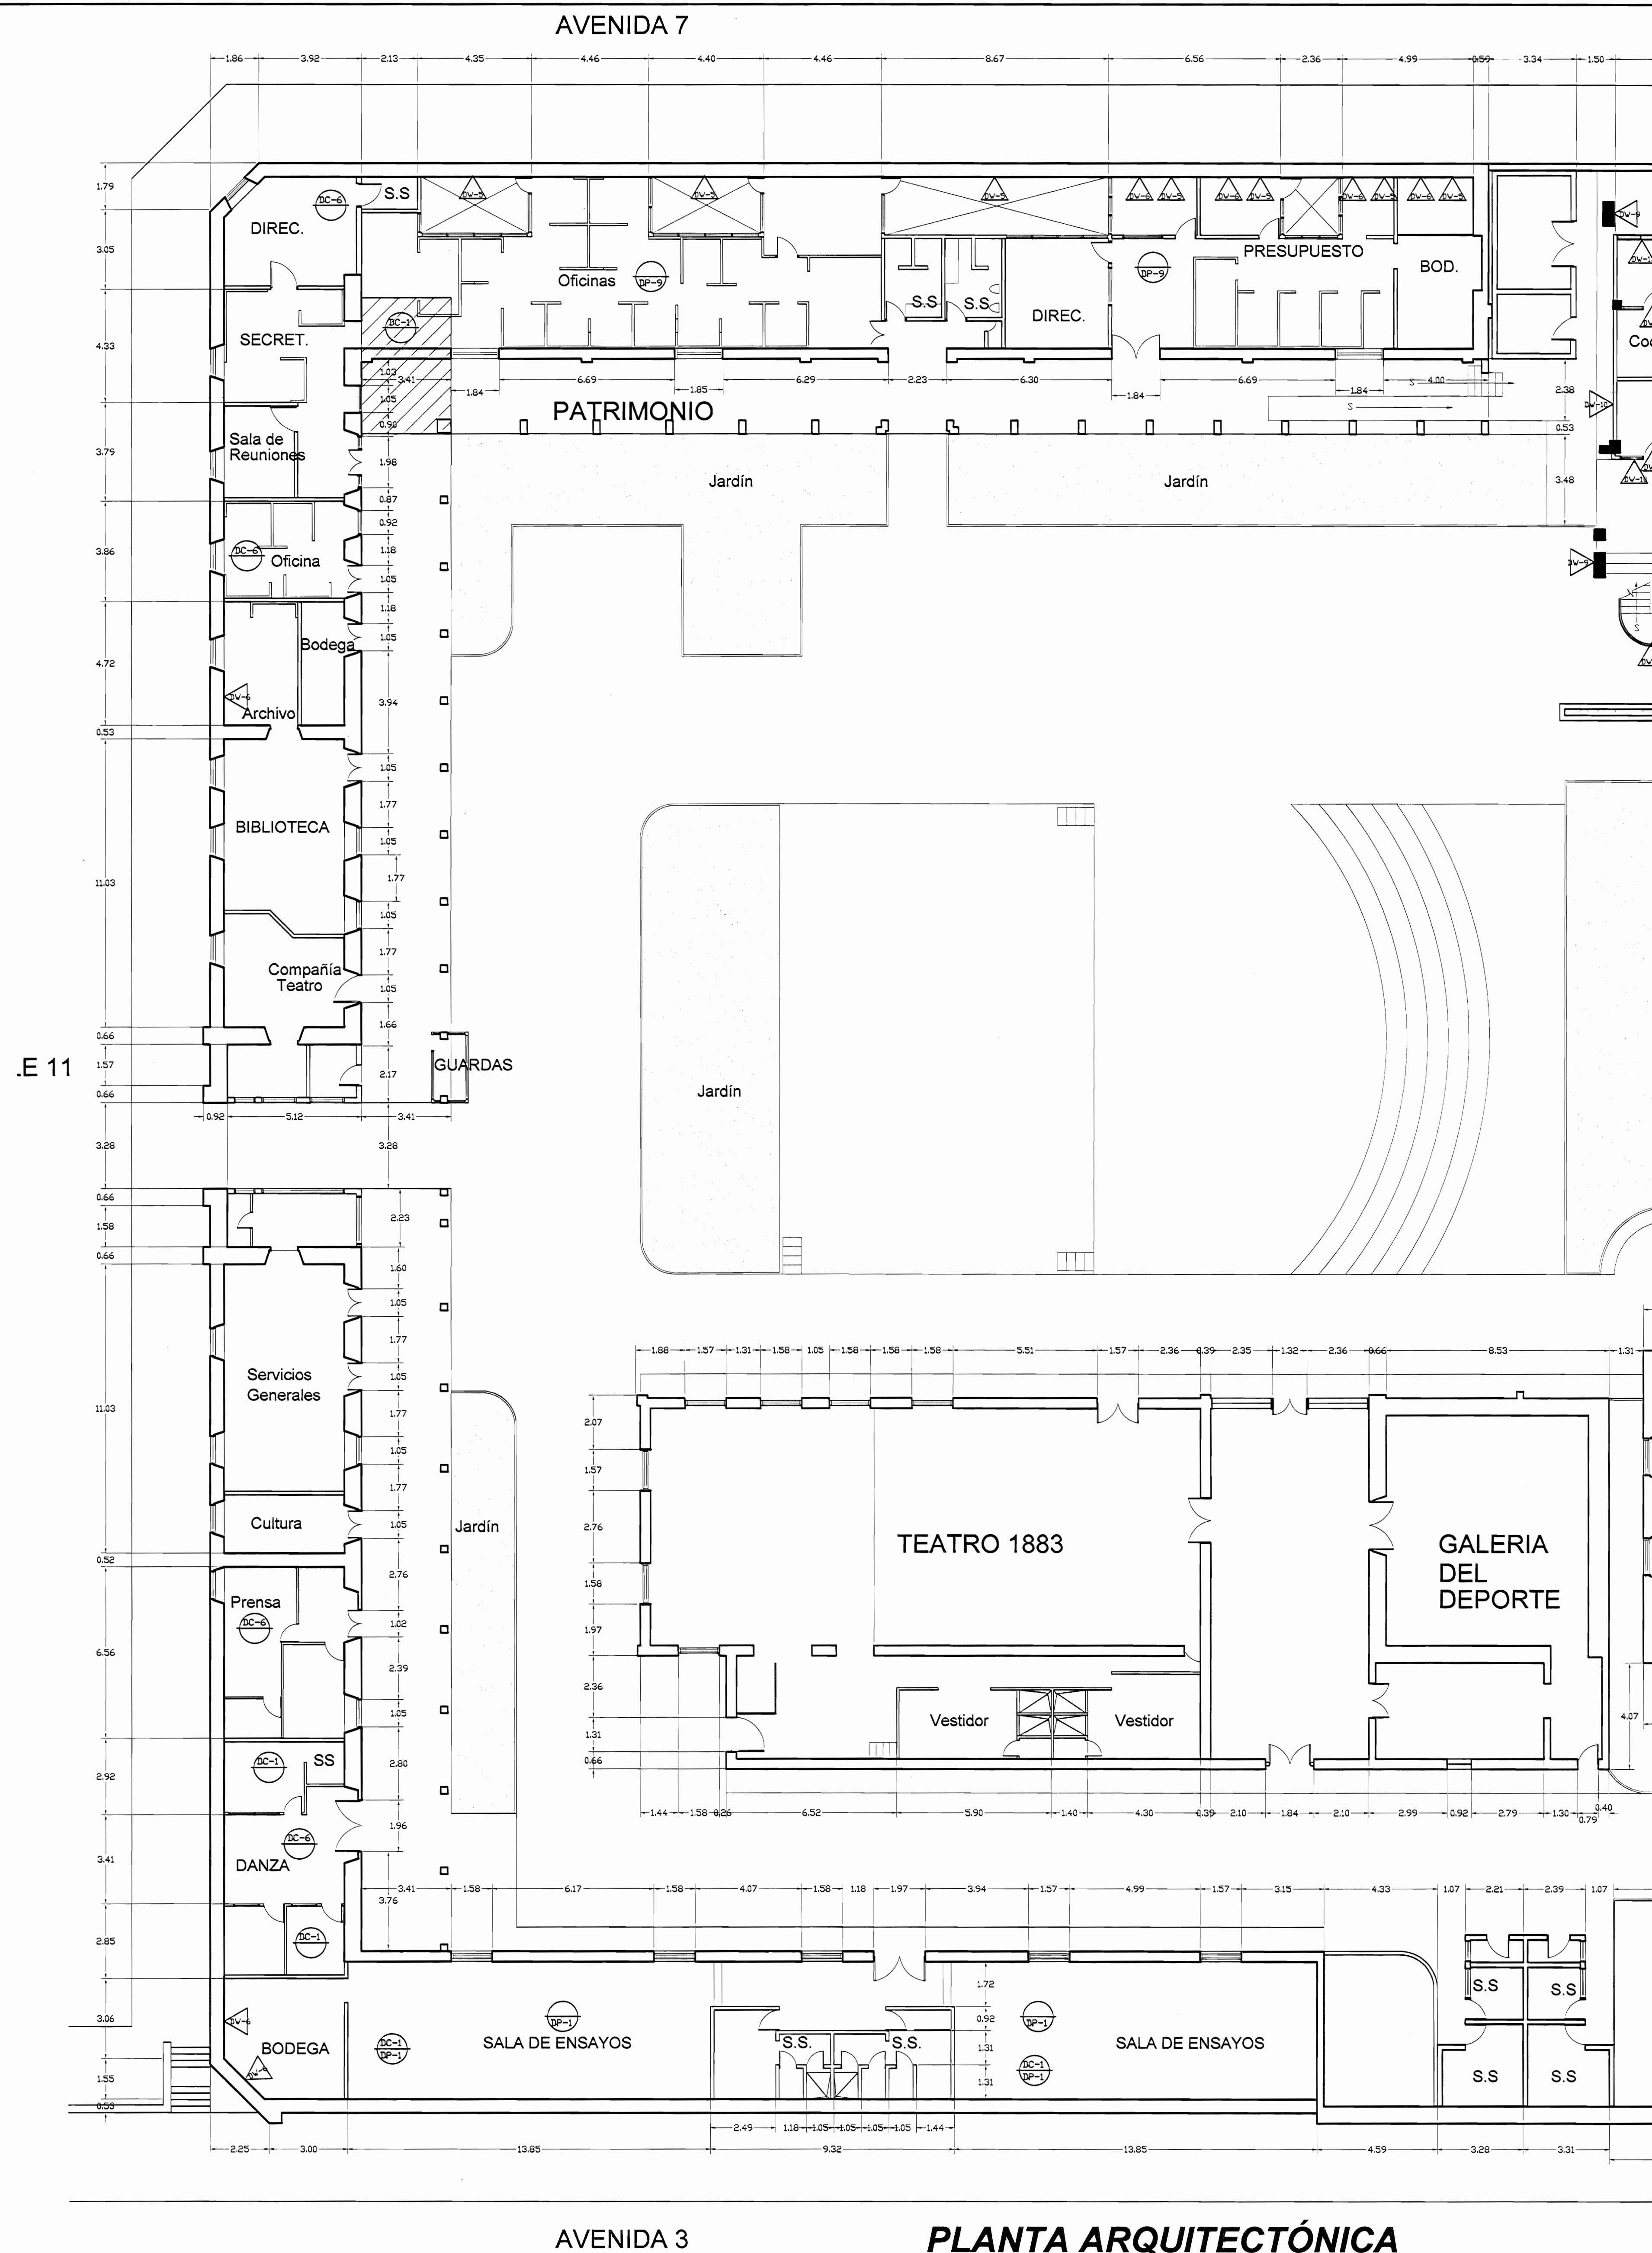
PLANTA ARQUITECTÓNICA ZONA 1 - DAÑOS
ESCALA 1:125

TABLA DE DAÑOS	
PISOS	PAREDES
DP-1 Piso de madera con humedad y desgaste, pérdida de sellado en la junta entre taboquillos	DW-1 Revestimiento desprendido por humedad
DP-2 Reventadura en piso de cerámica tipo loseta de barro	DW-2 Pared afectada por pintas callejeras
DP-3 Piso de cerámica tipo loseta sucio y desgastado	DW-3 Pérdida de repello con ladrillo expuesto
DP-4 Desprendimiento de concreto con faltante de material	DW-4 Desprendimiento de pintura
DP-5 Concreto lujado con reventaduras y faltantes	DW-5 Humedad y desmoronamiento de material
DP-6 Piso de concreto con acumulación de humedad, musgo y filtraciones	DW-6 Desprendimiento de repello y mineralización de pintura exceso de humedad
DP-7 Piso de madera floja y con huanamiento	DW-7 Enchape de cerámica dañado
DP-8 Piso lámina de hierro pintado con desgaste de protección	DW-8 Pared de concreto con hongos, manchas y humedad
DP-9 Piso de losetas de granito con cizas de concreto con desgaste de cizas y/o de recubrimiento de protección	DW-9 Pared de ladrillo expuesto con hongos, manchas y humedad

DP-10 Piso de concreto con pulverización y defectos	DW-10 Pintura desgastada
DP-11 Escaleras metálicas deterioradas con excremento de palomas	DW-11 Superficie de piedra con fluorescencias, suciedad y pérdida de mortero de unión
	DW-12 Superficie metálica con bronce de corrosión y protección de pintura desgastada
	DW-13 Piezas de madera deterioradas por la humedad y/o ataque de conejón
CIELOS	TECHOS DAÑOS
DC-1 Cielo con pudrición por humedad	DT-1 Filtración de agua
DC-2 Cielo con humedad en mal estado	DT-2 Cauce con perforaciones y filtraciones
DC-3 Cielo con acumulación de polvo, arena y desechos	DT-3 Bajante con filtraciones
DC-4 Cielo con desprendimiento de cinta y suciedad, grietas	DT-4 Bajante inexistente
DC-5 Cielo desgastado. Pintura desteñida	DT-5 Zona con escasa protección de la lluvia
DC-6 Piezas de madera con ataque de conejón	DT-6 Pasillo o cubierta con cubierta y estructura deteriorada
	DT-7 Losa de concreto con filtraciones y exceso de humedad

DT-8 Cubierta en H5 pintada con suciedad y agotamiento de protección
	DT-9 Cubierta de policarbonato deteriorada
	DT-10 Tejas en mal estado quebradas y/o con vegetación
	DT-11 Cubierta de fibrocemento deteriorado

TABLA DE PROPUESTA DE INTERVENCIÓN	
PISOS	PAREDES
F-1 Lijar, sellar y aplicar brea y sellador. N.E.C.	W1 Pared a lavar a presión, eliminar revestimiento suelto, restaurar faltantes, grietas, reponer revestimiento, pintar. Ver especificaciones técnicas. N.E.C.
F-2 Lijar, sellar y aplicar dos manos de sellador y 4 manos de barniz. N.E.C.	W2 Pared a limpiar y pintar. N.E.C.
F-3 Superficie de concreto a lavar a presión, restaurar fisuras, grietas y faltantes. Colocar membrana asfáltica para impermeabilizar, habilitar y dejar funcionando bocanillas de salida de agua pluvial, tragantes y bajantes.	W3 Cambiar marcos deteriorados por comején y humedad. N.E.C.
F-4 Reparar grietas en piso de concreto. N.E.C.	W4 Paredes de concreto y ladrillo a lavar a presión, eliminar manchas y hongos colocar impermeabilizante transparente para concreto tipo Hid-stop. N.E.C.
F-5 Lijar reparar juntas de concreto. N.E.C.	W5 Pared de madera a limpiar, eliminar material suelto restaurar huecos, faltantes y desperfectos colocar impermeabilizante. Pintar. N.E.C.

F-6 Limpiar elementos de metal (usar agua a presión de ser necesario y posible). Aplicar 2 manos de anticorrosivo tipo mino rojo de Sun y 3 de esmalte anticorrosivo tipo Fast Dry para metal. Sustituir elementos deteriorados. N.E.C.	W6 Elementos de madera, marcos, puertas, ventanas a limpiar, lijar y aplicar sellador y barniz con tinta similar a la existente. N.E.C.
	W7 Pared metálica plinón, restaurar faltantes, defectos eliminar óxido. Pintar 2 manos anticorrosivo tipo mino y 3 manos Fast Dry. N.E.C.
	TECHOS PROPUESTA
	T-1 Reparar filtraciones de agua pluvial (goteras)
	T-2 Levantar cubierta de tejas, estructura de soporte (Poliucto 12m) levantar cubierta en HG y reparar con lámina esmaltada y luego volver a colocar. N.E.C.
	T-3 Cambiar canos en HG N°4 pintada y según diseño, tamaño y forma de elementos existentes.
	T-4 Colocar bajante en HG N°4 de sección circular 100mm esmaltada cara interna y pintada cara externa, según colores existentes.

T-5 Lavar a presión los techos, con chorro tipo abánico, quitando polución (soberencias y polvo). Ver especificaciones técnicas para el tratamiento a seguir según el tipo de cubierta del CENAC. N.E.C.
	T-6 Lavar a presión cara inferior y aplicar 3 manos de pintura tipo corrostop especial para metal y cubiertas de techo. N.E.C.
	T-7 Lavar a presión ambas caras limpiar y aplicar 3 manos de pintura tipo corrostop especial para metal y cubiertas de techo. N.E.C.
	T-8 Estructura metálica de soporte de tanques de agua y se debe limpiar con cepillo de acero y otros mecanismos y pintar 3 manos de anticorrosivo tipo mino rojo de Sun o de calidad igual o superior y 7 manos de fast dry o de calidad igual o superior. N.E.C.
	T-9 Reparar canos existente hasta dejarla en perfectas condiciones físicas y de funcionamiento.
	T-10 Derramiente en mortar. N.E.C.
	T-11 Derramiente en azotea con fibrocemento hidrofugante. N.E.C.

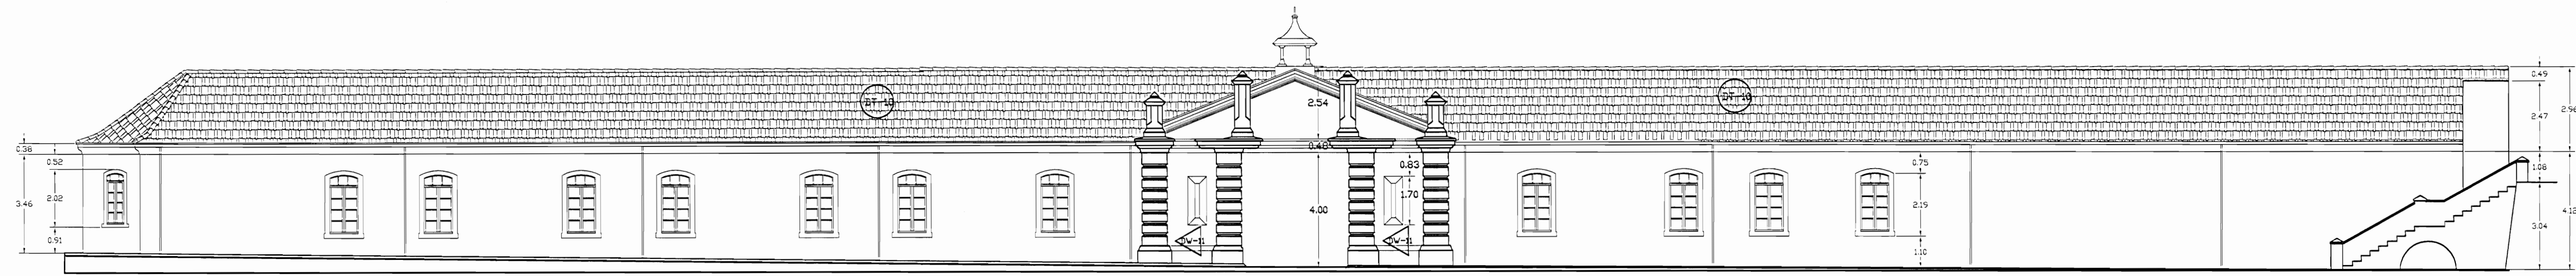
FACHADA OESTE ZONA 1
DAÑOS
ESCALA 1:125

TABLA DE DATOS	
PISOS	▲ PAREDES
DP-1 Piso de madera con humedad y desgaste, pérdida de sellado en la junta entre tabernáculos	DV-1 Revestimiento desprendido por humedad
DP-2 Reventadura en piso de cerámica tipo loseta de barro	DV-2 Pared afectada por pintas callejeras
DP-3 Piso de cerámica tipo loseta sucio y desgastado	DV-3 Pérdida de repello con ladrillo expuesto
DP-4 Desprendimiento de concreto con faltante de material	DV-4 Desprendimiento de pintura
DP-5 Concreto lujado con reventaduras y faltantes	DV-5 Humedad y desmoronamiento de material
DP-6 Piso de concreto con acumulación de humedad, hongo y filtraciones	DV-6 Desprendimiento de repello y mineralización de pintura exceso de humedad
DP-7 Piso de madera floja y con hundimiento	DV-7 Enchape de cerámica dañada
DP-8 Piso lámina de hierro pintado con desgaste de protección	DV-8 Pared de concreto con hongos, manchas y humedad
DP-9 Piso de losetas de granito con cizas de concreto con desgaste de cizas y/o de recubrimiento de protección	DV-9 Pared de ladrillo expuesto con hongos, manchas y humedad

DP-10 Piso de concreto con pulverización y defectos	DV-10 Pintura desgastada
DP-11 Escaleras metálicas deterioradas con excremento de palomas	DV-11 Superficie de piedra con fluorescencias, suciedad y pérdida de mortero de unión
	DV-12 Superficie metálica con bridas de corrosión y protección de pintura desgastada
● CIELOS	DV-13 Piezas de madera deterioradas por la humedad y/o ataque de conején
DC-1 Cielo con puñación por humedad	● TECHOS DADOS
DC-2 Cielo con humedad en mal estado	DT-1 Filtración de agua
DC-3 Cielo con acumulación de polvo, arena y desechos	DT-2 Canso con perforaciones y filtraciones
DC-4 Cielo con desprendimiento de cinta y suciedad, grietas	DT-3 Bajante con filtraciones
DC-5 Cielo desgastado. Pintura desafiada	DT-4 Bajante inexistente
DC-6 Piezas de madera con ataque de conején	DT-5 Zona con escasa protección de la lluvia
	DT-6 Pasillo o cubierta con cubierta y estructura deterioradas

DT-7 Laja de concreto con filtraciones y exceso de hongos por humedad
	DT-8 Cubierta en HCS pintada con suciedad y agotamiento de protección
	DT-9 Cubierta de policarbonato deteriorada
	DT-10 Tejas en mal estado quebradas y/o con vegetación
	DT-11 Cubierta de fibrocemento deteriorada

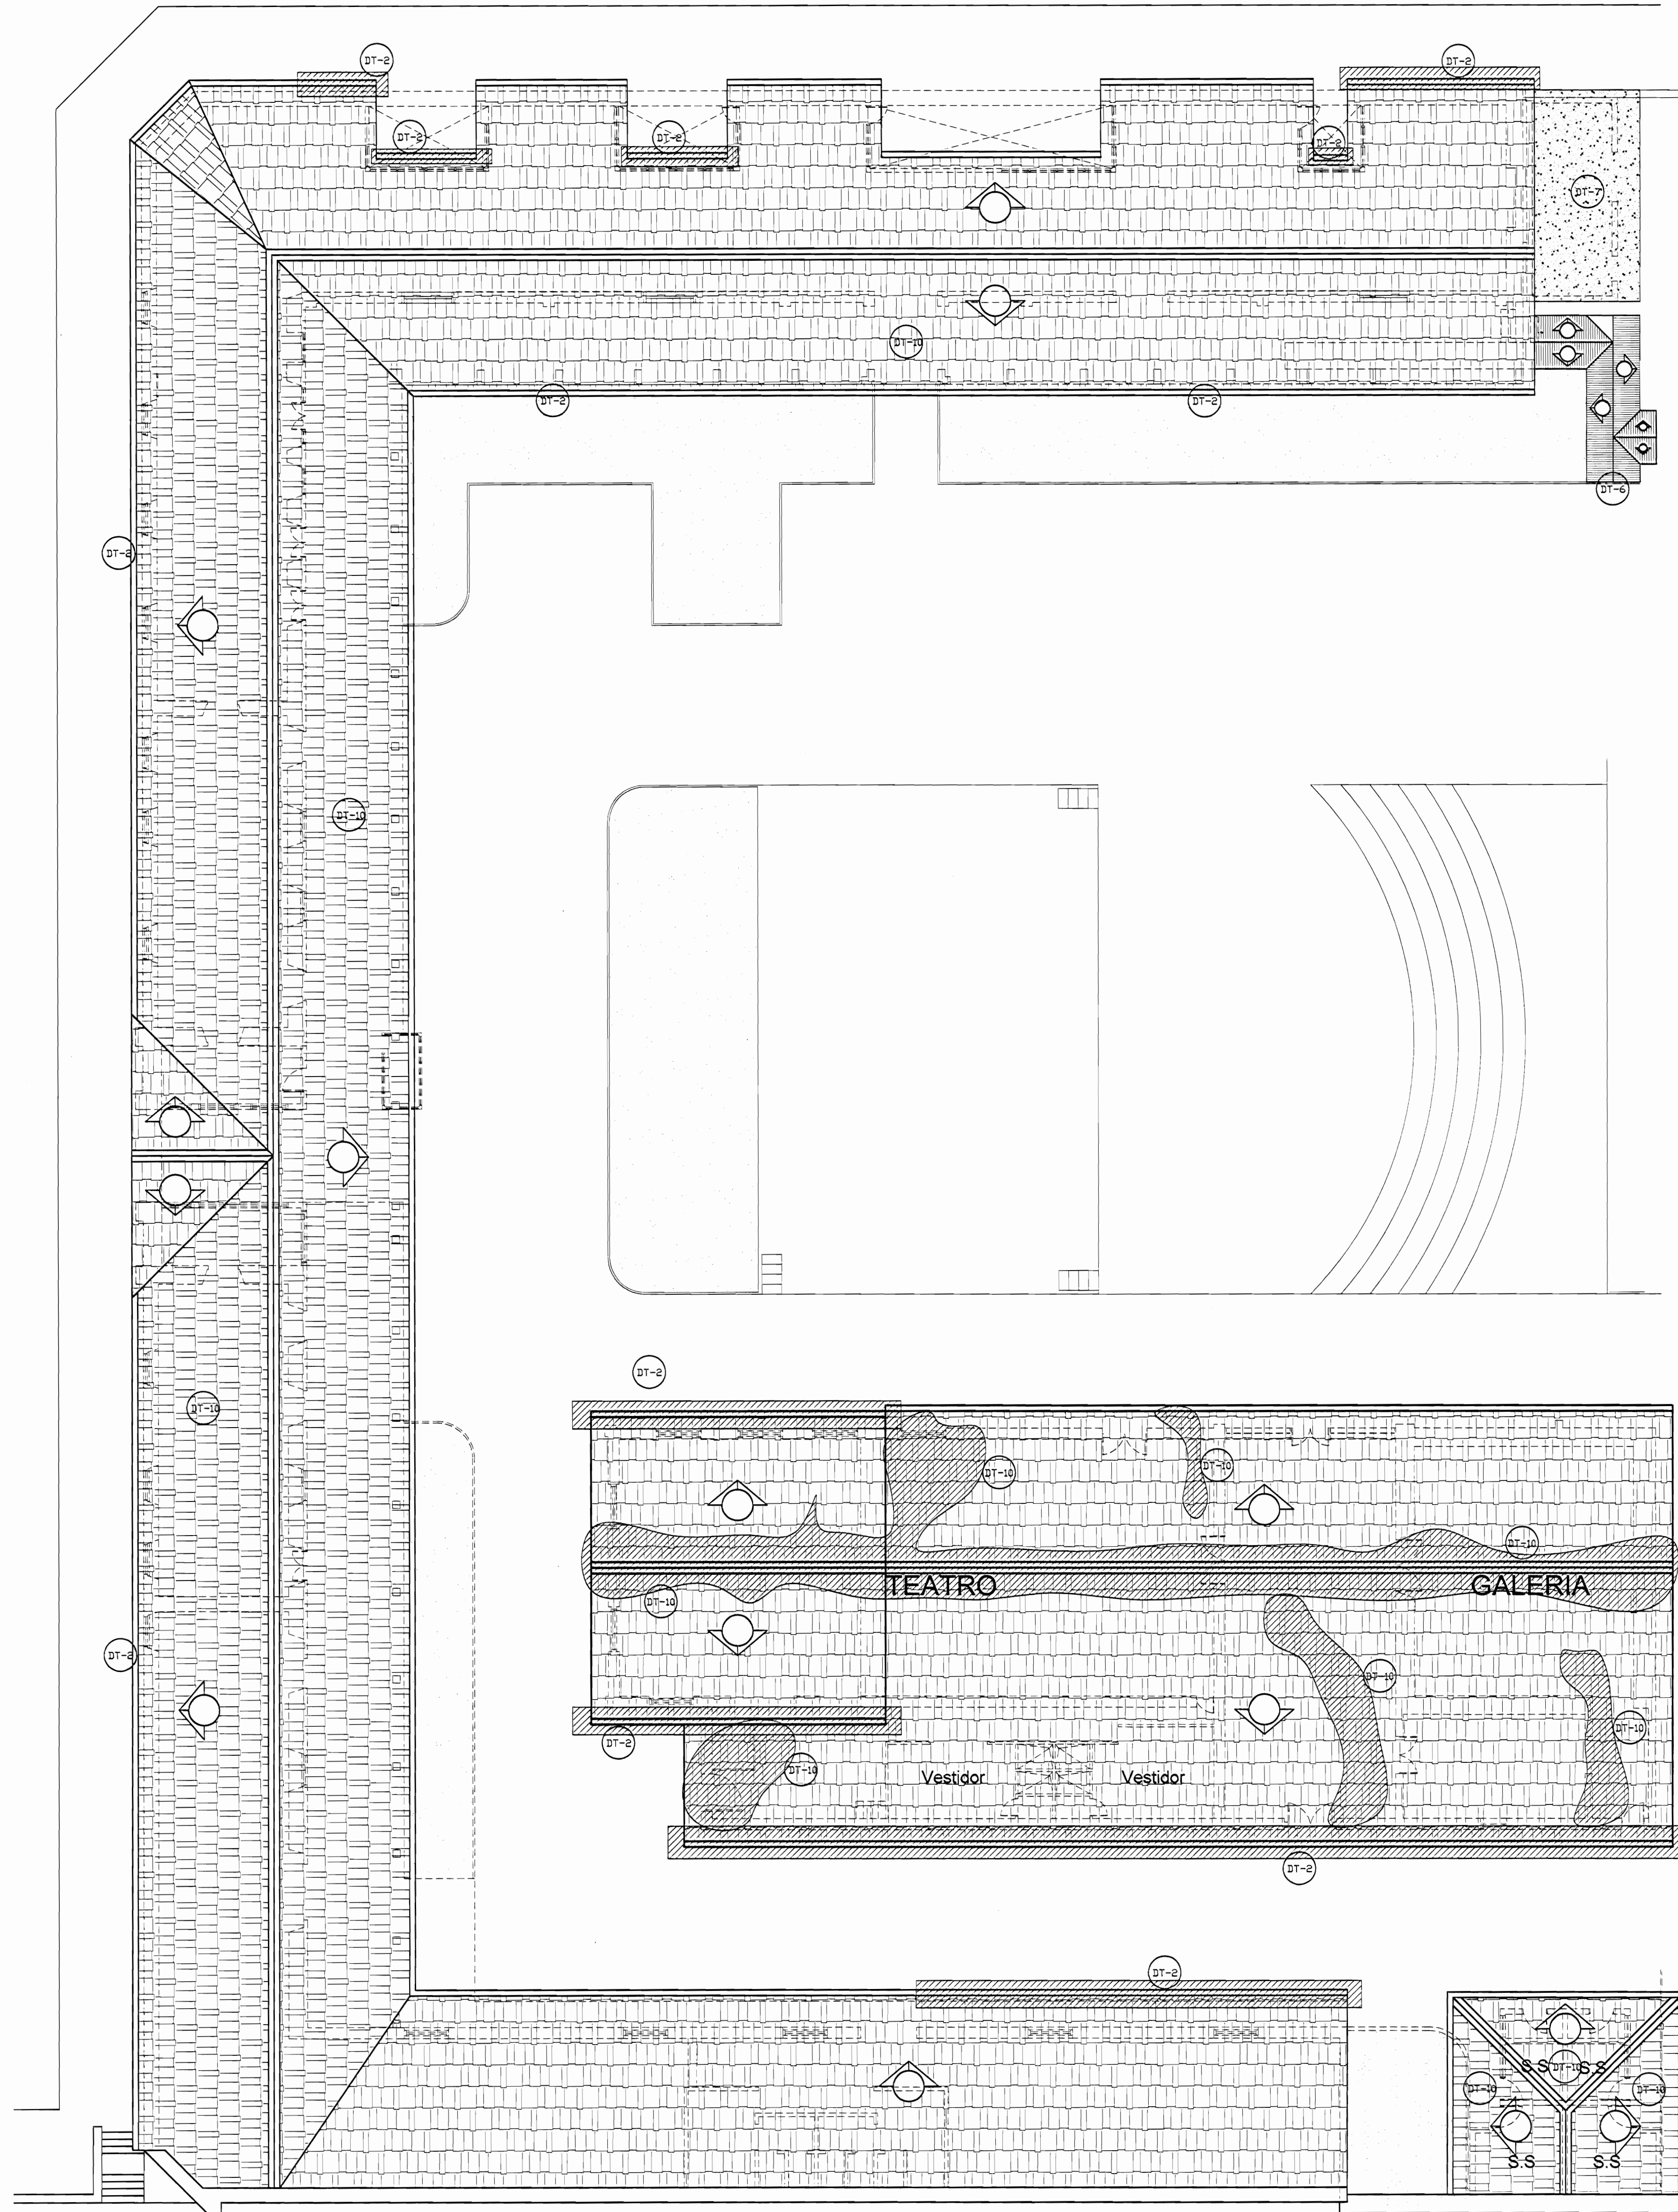
AVENIDA 3 **PLANTA DE TECHOS ZONA 1**
DAÑOS
ESCALA 1:125

TABLA DE DAÑOS	
PISOS	PAREDES
DP-1	DV-1
DP-2	DV-2
DP-3	DV-3
DP-4	DV-4
DP-5	DV-5
DP-6	DV-6
DP-7	DV-7
DP-8	DV-8
DP-9	DV-9
DP-10	DV-10
DP-11	DV-11
	DV-12
	DV-13
CIELOS	TECHOS DAÑOS
IC-1	DT-1
IC-2	DT-2
IC-3	DT-3
IC-4	DT-4
IC-5	DT-5
IC-6	DT-6
	DT-7
	DT-8
	DT-9
	DT-10
	DT-11

TABLA DE PROPUESTA DE INTERVENCIÓN	
PIEDS	PAREDES
F-1 Lijar, sellar y aplicar breca y sellador. N.E.C.	V1 Pared a lavar a presión, eliminar revestimiento suelto, restaurar faltantes, grietas, reparar revestimiento, pintar. Ver especificaciones técnicas. N.E.C.
F-2 Lijar, sellar y aplicar dos manos de sellador y 4 manos de barniz. N.E.C.	V2 Pared a limpiar y pintar. N.E.C.
F-3 Superficie de concreto a lavar a presión, restaurar fisuras, grietas y faltantes. Colocar membrana asfáltica para impermeabilizar, habilitar y de jar funcionamiento boquillas de sólidos de agua pluvial, tragantes y balantes.	V3 Cambiar marcos deteriorados por conejón y humedad. N.E.C.
F-4 Reparar grietas en piso de concreto. N.E.C.	V4 Paredes de concreto y ladrillo a lavar a presión, eliminar manchas y hongos colocar impermeabilizante transparente para concreto tipo Hidrostop. N.E.C.
F-5 Limpiar reparar juntas de concreto. N.E.C.	V5 Pared de madera a limpiar, eliminar material suelto, restaurar huecos, faltantes y desperfectos colocar impermeabilizante. Pintar. N.E.C.

F-6 Limpiar elementos de metal (usar agua a presión de ser necesario y posible). Aplicar 2 manos de anticorrosivo tipo minio rojo de Sur y 3 de esmalte anticorrosivo tipo Fast Dry para metal. Sustituir elementos deteriorados. N.E.C.	V6 Elementos de madera, marcos, puertas, ventanas a limpiar, lijar y aplicar sellador y barniz con tinta similar a la existente. N.E.C.
	V7 Pared metálica limpiar, restaurar faltantes, defectos eliminar óxido. Pintar 2 manos anticorrosivo tipo minio y 3 manos Fast Dry. N.E.C.
CIELOS	TECHOS PROPUESTA
C1 Reparar cielo en Gypsum Board de 15 mm con estructura de HG tipo furring channel stud y demás perfiles según correspondencia. N.E.C.	T-1 Reparar filtraciones de agua pluvial (goteras)
C2 Limpiar y pintar cielo existente. N.E.C.	T-2 Levantar cubierta de tejas, estructura de soporte (Poliluxo 12mm) levantar cubierta en HG y reparar con lámina esmaltada y luego volver a colocar. N.E.C.

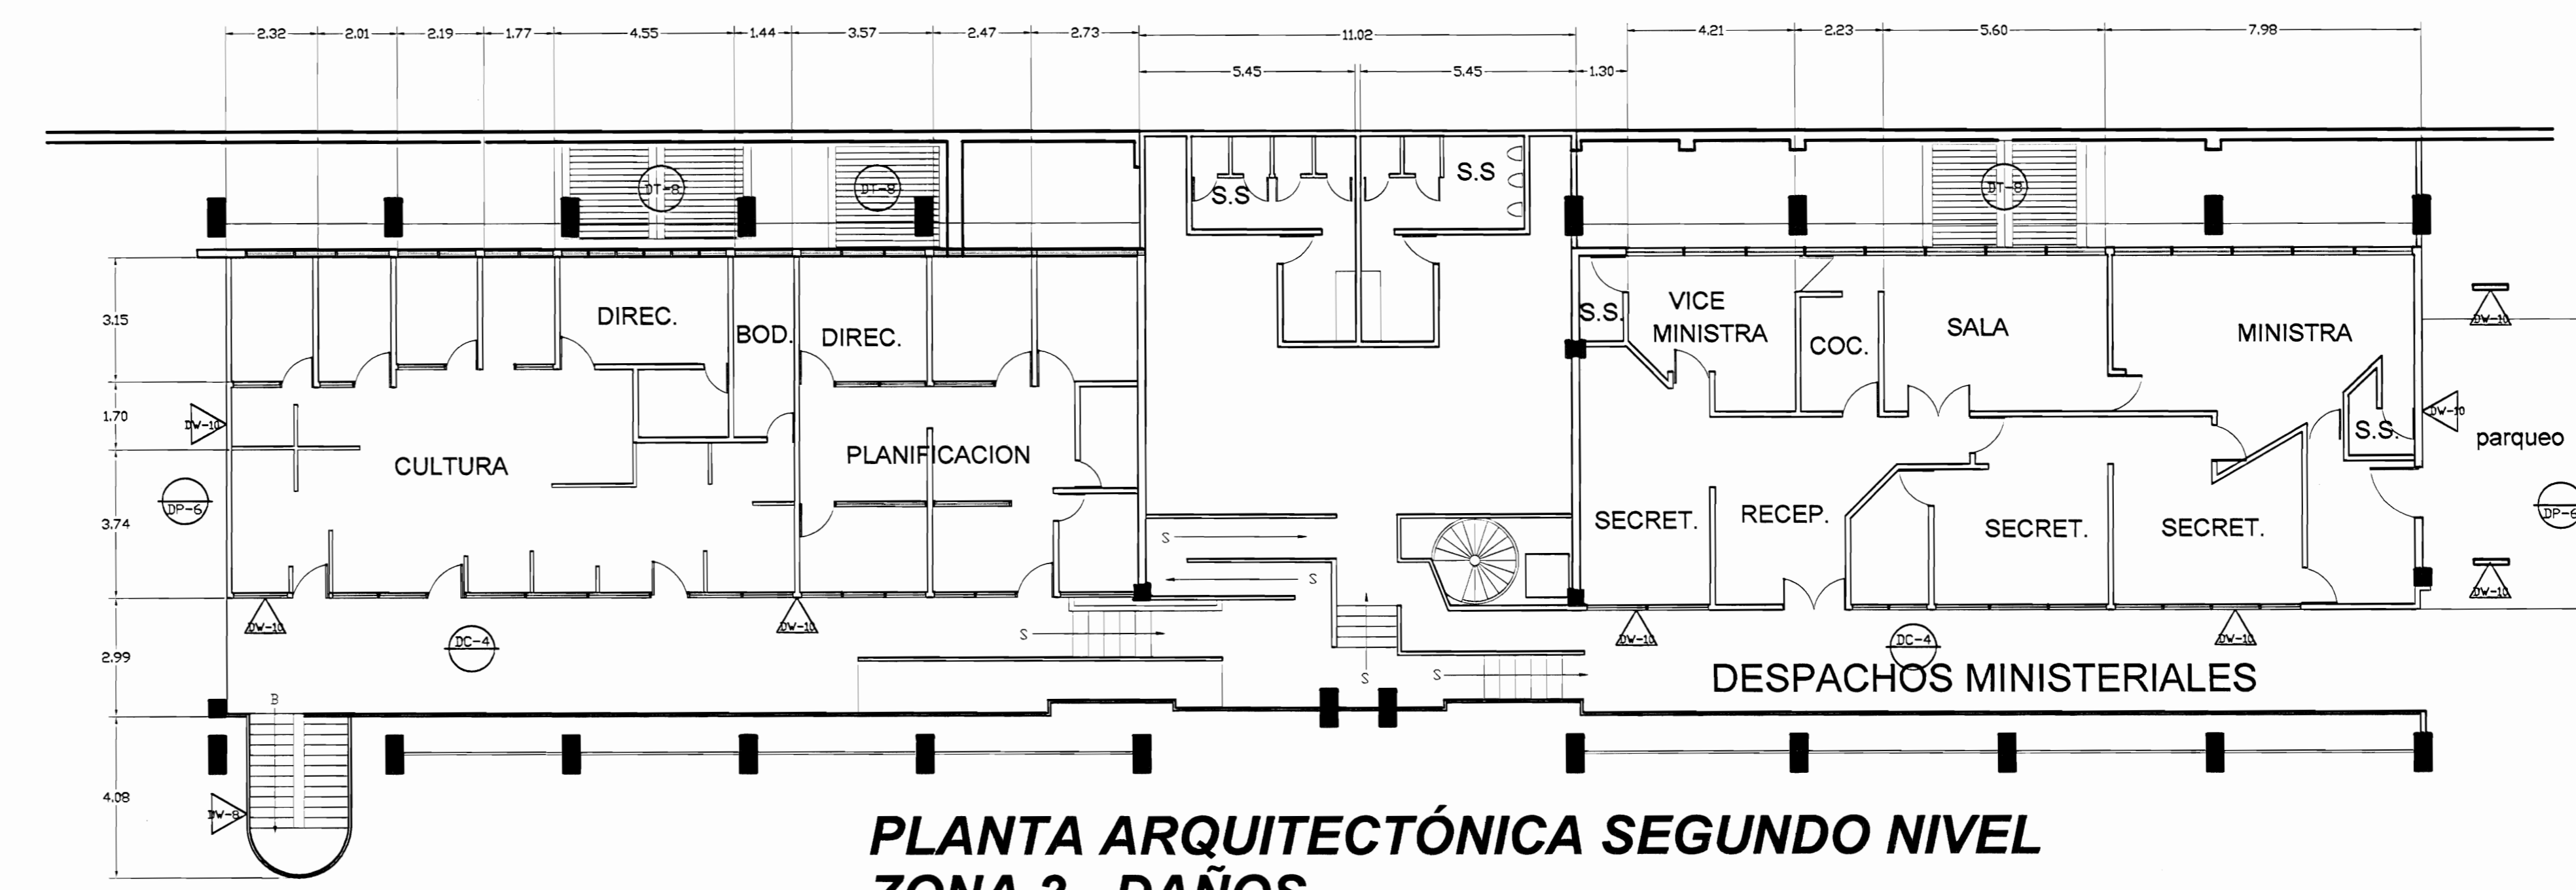
PLANTA ARQUITECTÓNICA SEGUNDO NIVEL
ZONA 2 - DAÑOS
ESCALA 1:125

TABLA DE DAÑOS	
PIEDROS	PAREDES
DP-1 Piso de madera con humedad y desgaste, pérdida de sellado en la junta entre tablones	DV-1 Revestimiento desprendido por humedad
DP-2 Reventadura en piso de cerámica tipo loseta de barro	DV-2 Pared afectada por pintas callejeras
DP-3 Piso de cerámica tipo loseta sucio y desgastado	DV-3 Pareda de repello con ladrillo expuesto
DP-4 Desprendimiento de concreto con faltante de material	DV-4 Desprendimiento de pintura
DP-5 Concreto lujado con reventaduras y faltantes	DV-5 Humedad y desmoronamiento de material
DP-6 Piso de concreto con acumulación de humedad, musgo y filtraciones	DV-6 Desprendimiento de repello y mineralización de pintura exceso de humedad
DP-7 Piso de madera flojo y con hundimiento	DV-7 Enchabe de cerámica dañado
DP-8 Piso lámina de Hierro pintado con desgaste de protección	DV-8 Pared de concreto con hongos, manchas y humedad
DP-9 Piso de losetas de granito con cizos de concreto con desgaste de cizos y/o de recubrimiento de protección	DV-9 Pared de ladrillo expuesto con hongos, manchas y humedad

DP-10 Piso de concreto con pulverización y defectos	DV-10 Pintura desgastada
DP-11 Escaleras metálicas deterioradas con excremento de palomas	DV-11 Superficie de piedra con fluorescencias, suciedad y pedregos de mortero de unión
	DV-12 Superficie metálica con brotes de corrosión y protección de pintura desgastada
	DV-13 Piezas de madera deterioradas por la humedad y/o ataque de conejón
CIELOS	TECHOS DAÑOS
DC-1 Cielo con pudrición por humedad	DT-1 Filtración de agua
DC-2 Cielo con humedad en mal estado	DT-2 Sano con perforaciones y filtraciones
DC-3 Cielo con acumulación de polvo, arena y desechos	DT-3 Bajante con filtraciones
DC-4 Cielo con desprendimiento de cinta y suciedad, grietas	DT-4 Bajante inexistente
DC-5 Cielo desgastado, Pintura destellada	DT-5 Zona con escasa protección de la lluvia
DC-6 Piezas de madera con ataque de conejón	DT-6 Placilla o cubierta con cubierta y estructura deteriorada

DT-7 Losa de concreto con filtraciones y exceso de hongos por humedad
	DT-8 Cubierta en HG pintada con suciedad y agotamiento de protección
	DT-9 Cubierta de policarbonato deteriorada
	DT-10 Tejas den mal estado quebradas y/o con vegetación
	DT-11 Cubierta de fibrocemento deteriorado

TABLA DE PROPUESTA DE INTERVENCIÓN	
FINES	PARCILES
F-1 Lijar, sellar y aplicar breca y sellador. N.E.C.	V1 Pared a lavar a presión, eliminar revestimiento suelto, restaurar, faltantes, grietas, reponer revestimiento, pintar. Ver especificaciones técnicas. N.E.C.
F-2 Lijar, sellar y aplicar las manos de sellador y a manos de barniz. N.E.C.	V2 Pared a lavar y pintar. N.E.C.
F-3 Superficie de concreto a lavar a presión, restaurar, faltantes, grietas y faltantes. Colocar membrana asfáltica para impermeabilizar, habilitar y dejar funcionando bobinas de sillas de agua pluvial, tangentes y bajantes.	V3 Colocar marcos de terminados por conchón y humedad. N.E.C.
F-4 Reparar grietas en piso de concreto. N.E.C.	V4 Paredes de concreto y ladrillo a lavar a presión, eliminar manchas y hongos, colocar impermeabilizante transparente para concreto tipo hidrostop. N.E.C.
F-5 Lijar, reparar juntas de concreto. N.E.C.	V5 Paredes de madera a lavar, eliminar material suelto restaurar, faltantes y desperfectos, colocar impermeabilizante. Pintar. N.E.C.

F-6 Lijar elementos de metal, cubrir agua a presión de ser necesario y sellar. Aplicar 2 manos de anticorrosivo tipo zinc rico de Sur y 3 de esmalte anticorrosivo tipo Fast Dry para metal. Sustituir elementos deteriorados. N.E.C.	V6 Elementos de madera, marcos, puertas, ventanas a lavar, lijarse y aplicar sellador y barniz con tinta similar a la existente. N.E.C.
	V7 Paredes metálicas, pintar, restaurar, faltantes, defectos eliminar, barnizar. Pintar 2 manos anticorrosivo tipo zinc y 3 manos Fast Dry. N.E.C.
	TECHOS PROPUESTA
	T-1 Reparar intrusiones de agua pluvial (goteras).
	T-2 Levantar cubiertas de techos, estructura de soporte (plástico libre) levantar cubierta en HG y reparar con todos detalles a luego volver a colocar. N.E.C.
	T-3 Colocar canos en HG N°24 pintados y según diseño, tamaño y forma de elementos existentes.
	T-4 Colocar bajante en HG N°24 de sección circular 100mm esmaltado, cura interna y pintura cura externa, según colores existentes.

T-5 Lavar a presión los techos con chorro tipo abráico, quitar pintura suelta y óxido. Ver especificaciones técnicas para el tratamiento a seguir según el tipo de cubierta del CENAC. N.E.C.
	T-6 Lavar a presión cara inferior y aplicar 3 manos de pintura tipo corrosivo especial para metal y cubiertas de techo. N.E.C.
	T-7 Lavar a presión cubiertas especiales para metal y cubiertas de techo. N.E.C.
	T-8 Estructura metálica de soporte de tanques de agua y se debe lavar con cepillo de acero y otros recipientes y pintar 3 manos de anticorrosivo tipo zinc rico de Sur o de calidad igual o superior, y manos de Fast Dry o de calidad igual o superior. N.E.C.
	T-9 Reparar canos existente hasta asegurar en perfectas condiciones físicas y de funcionamiento.
	T-10 Cerramiento en monitor. N.E.C.
	T-11 Cerramiento en azotes con fibrocemento reforzadas. N.E.C.
	T-12 Cerramiento en sieno con masa cicón. Ver especificaciones.

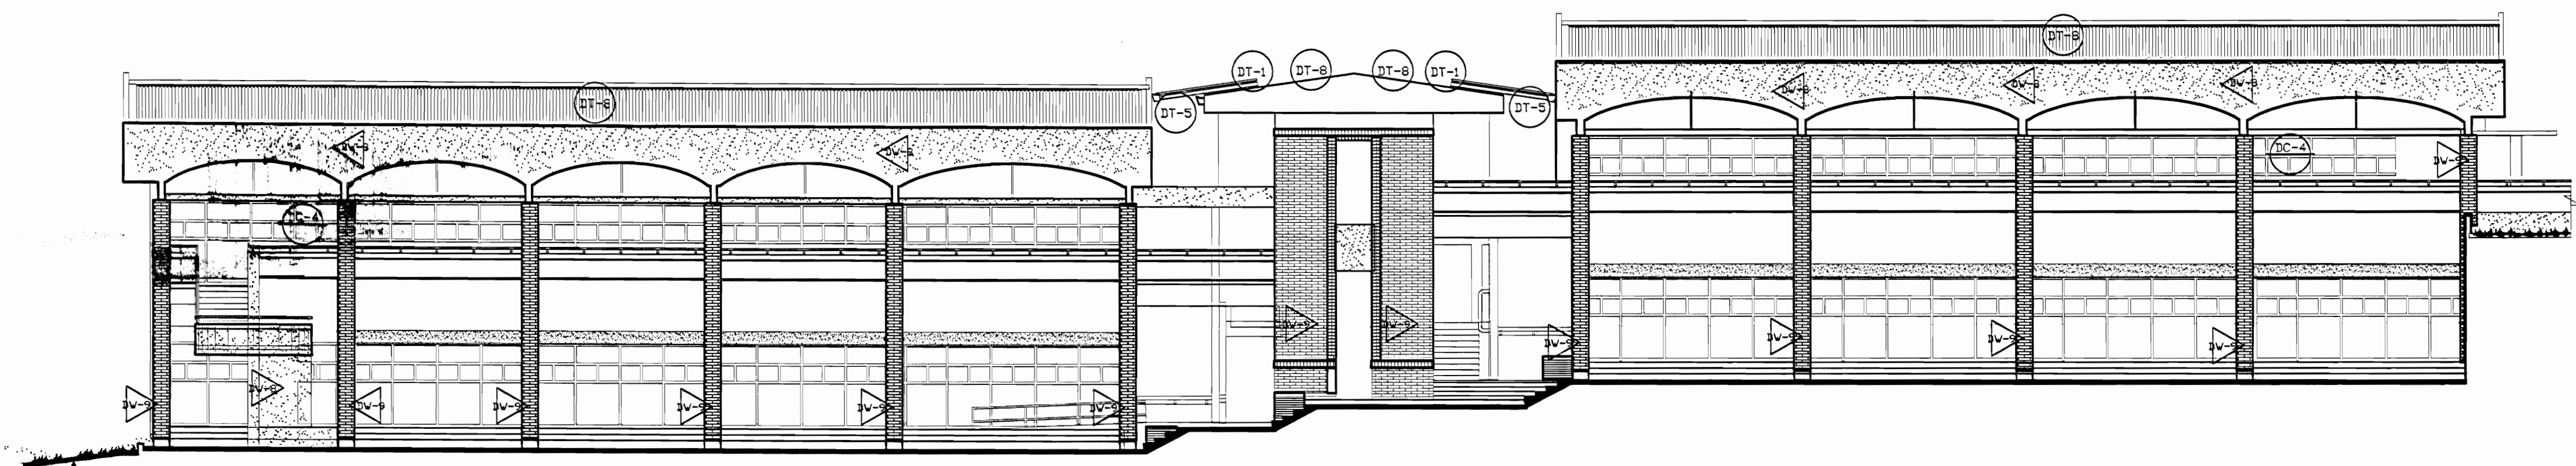
FACHADA SUR ZONA 2
DAÑOS
ESCALA 1:125

TABLA DE DAÑOS	
PISSOS	PAREDES
DP-1	Piso de madera con humedad y desgaste, pérdida de sellado en la junta entre tabloncillos
DP-2	Reventadura en piso de cerámica tipo loseta de barro
DP-3	Piso de cerámica tipo loseta sucio y desgastado
DP-4	Desprendimiento de concreto con faltante de material
DP-5	Concreto lujado con reventaduras y faltantes
DP-6	Piso de concreto con acumulación de humedad, moho y filtraciones
DP-7	Piso de madera floja y con hundimiento
DP-8	Piso lámina de hierro pintado con desgaste de protección
DP-9	Piso de losetas de granito con cizas de concreto con desgaste de cizas y/o de recubrimiento de protección
DP-10	Piso de concreto con pulverización y defectos
DP-11	Escaleras metálicas deterioradas con excremento de palomas
CIELOS	TECHOS DAÑOS
DC-1	Cielo con pudrición por humedad
DC-2	Cielo con humedad en mal estado
DC-3	Cielo con acumulación de polvo, arena y desechos
DC-4	Cielo con desprendimiento de cinta y suciedad, grietas

DC-5	Cielo desgastado. Pintura astriada
DC-6	Piezas de madera con ataque de conejón
	DT-1
	DT-2
	DT-3
	DT-4
	DT-5
	DT-6
	DT-7
	DT-8
	DT-9
	DT-10
	DT-11

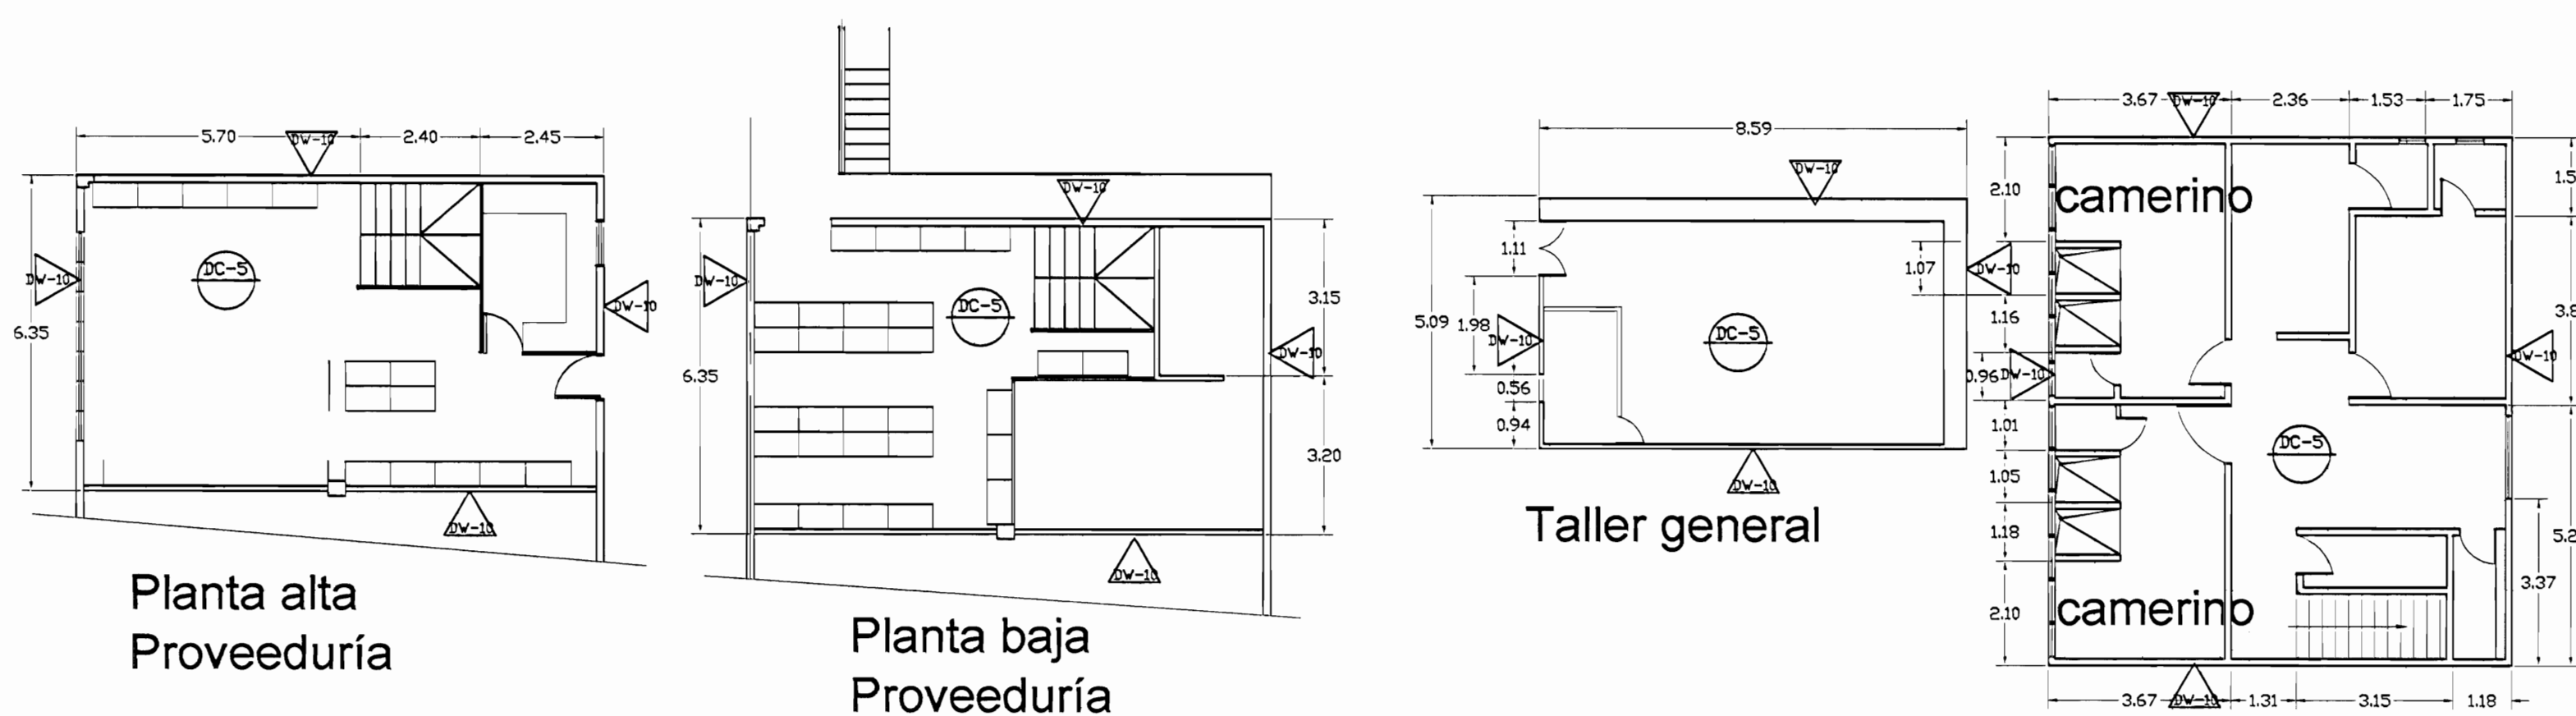
PLANTA ARQUITECTÓNICA DAÑOS - ZONA 3
ESCALA 1:125

TABLA DE DAÑOS				
● PISOS	▲ PAREDES			
DP-1	Piso de madera con humedad y desgaste, pérdida de sello en la junta entre tablones	DW-1	Revestimiento desprendido por humedad	
DP-2	Reventadura en piso de cerámica tipo loseta de barro	DW-2	Pared afectada por pintas callejeras	
DP-3	Piso de cerámica tipo loseta sucio y desgastado	DW-3	Pérdida de repello con ladrillo expuesto	
DP-4	Desprendimiento de concreto con faltante de material	DW-4	Desprendimiento de pintura	
DP-5	Concreto lujado con reventaduras y faltantes	DW-5	Humedad y desmoronamiento de material	
DP-6	Piso de concreto con acumulación de humedad, moho y filtraciones	DW-6	Desprendimiento de repello y mineralización de pintura	
DP-7	Piso de madera flojo y con hundimiento	DW-7	Enchape de cerámica dañado	
DP-8	Piso lámina de hierro pintado con desgaste de protección	DW-8	Pared de concreto con hongos, manchas y humedad	
DP-9	Piso de losetas de granito con cizas de concreto con desgaste de cizas y/o de recubrimiento de protección	DW-9	Pared de ladrillo expuesto con hongos, manchas y humedad

DP-10	Piso de concreto con pulverización y defectos	DW-10	Pintura desgastada	
DP-11	Escaleras metálicas deterioradas con excremento de palomas	DW-11	Superficie de piedra con fluorescencias, suciedad y pérdida de mortero de unión	
● CIELOS	DC-1	Cielo con pudrición por humedad	DW-12	Superficie metálica con brutas de corrosión y protección de pintura desgastada
	DC-2	Cielo con humedad en mal estado	DW-13	Piezas de madera deterioradas por la humedad y/o ataque de conején
● TECHOS DAÑOS	DT-1	Filtración de agua		
	DT-2	Danca con perforaciones y filtraciones		
	DT-3	Bajante con filtraciones		
	DT-4	Bajante inexistente		
	DT-5	Zona con escasa protección de la lluvia		
	DT-6	Pavillo a cubierta con cubierta y estructura deteriorada		
	DT-7	Losa de concreto con filtraciones y exceso de hongos por humedad		
	DT-8	Cubierta en HG pintada con suciedad y agotamiento de protección		
	DT-9	Cubierta de policarbonato deteriorada

DT-10	Tejas en mal estado quebradas y/o con vegetación		
	DT-11	Cubierta de fibrocemento deteriorada

TABLA DE PROPUESTA DE INTERVENCIÓN	
PISOS	FRANJES
F-1 Limpiar, sellar y aplicar breas y sellador. NEC	V1 Pisos a lavar a presión, eliminar revestimiento suelto, restaurar faltantes, grietas, resquebrajamiento, pintar. Ver especificaciones técnicas. NEC
F-2 Limpiar, sellar y aplicar breas a manos de sellador y 4 manos de breas. NEC	V2 Pisos a limpiar y pintar. NEC
F-3 Superficie de concreto a lavar a presión, restaurar fisuras, grietas y faltantes. Colocar sellador epoxídico para impermeabilizar, habilitar y de jur funcionamiento habitual de salidas de agua pluvial, tragantes y bajantes.	V3 Cubrir muros deteriorados por comején y humedad. NEC
F-4 Reparar grietas en piso de concreto. NEC	V4 Paredes de concreto y ladrillo a lavar a presión, eliminar manchas y hongos colocar impermeabilizante transparente para concreto tipo Memstos. NEC
	V5 Pared de madera a limpiar, eliminar material suelto restaurar huecos, faltantes y deteriorados colocar impermeabilizante. Pintar. NEC

V6 Elementos de madera, marcos, puertas, ventanas a limpiar, lijar y aplicar sellador y barniz con tintos similar a la existente. NEC
	V7 Pared metálica limpiar, restaurar faltantes, defectos eliminar desde Pintar 2 manos anticorrosivo tipo NHO y 3 manos Fast Dry. NEC
CIELOS	TECHOS PROPUESTA
C1 Reparar cielo en gypsum board de 12 mm con estructura de HG tipo furring channel stud y dadas pintas según correspondiente. NEC	T-1 Reparar filtraciones de agua pluvial (goteras)
C2 Limpiar y pintar cielo existente. NEC	T-2 Levantar cubierta de tejas, estructura de soporte (Posteado Steel) levantar cubierta en HG y reparar con láminas esmalitadas y luego volver a colocar. NEC
C3 Reparar piezas de madera atacadas por comején y la humedad. NEC	T-3 Colocar cielo en HG tipo pintas y según diseño, tamaño y forma de elementos existentes.
C4 Limpieza de polvo, arena y desechos el interior del cielo y restauración de cielo de acero en habilitación. NEC	T-4 Colocar baute en HG tipo de sección circular (línea esmalitada, cara interna y pintada, cara externa, según colores existentes).
