PROYECTO: CENTRO NACIONAL DE LA CULTURA (CENAC) AÑO 2008

MODIFICACIÓN DE PLANOS ORIGINALES DE DICIEMBRE DEL AÑO 2008
DIRECCIÓN DEL CENTRO: ARQ. SANDRA QUIRÓS BONILLA
PROFESIONAL RESPONSABLE: ARQ. WILLY RODRÍGUEZ SEGURA
LEVANTAMIENTO Y DIBUJO: ANA JENNY RODRÍGUEZ SANDOVAL

# de permiso		
Proyecto: Restauración y Conservación del CENTRO NACIONAL DE LA CULTURA (CENAC)		
propietario: MINISTERIO DE CULTURA Y JUVENTUD		
provincia	cantón	distrito
SAN JOSÉ	CENTRAL	EL CARMEN
arquitecto: NAREYA CORDEIRO SALAZAR		
dibujo: ANA JENNY RODRÍGUEZ SANDOVAL		
profesional responsable: nombre: NAREYA CORDEIRO SALAZAR		
firma: _____ N°reg. A-12047		
profesional responsable dirección técnica nombre: _____		
firma: _____ N°reg. _____		
información registro público: propietario: Ministerio de Cultura y Juventud		
N° de catastro: _____		
sita: ANTIGUA FABRICA NACIONAL DE TABACOS		
contenido:		
INDICADO		
escala:	fecha:	lámina:
INDICADA	NOVIEMBRE, 2008	1 / 38

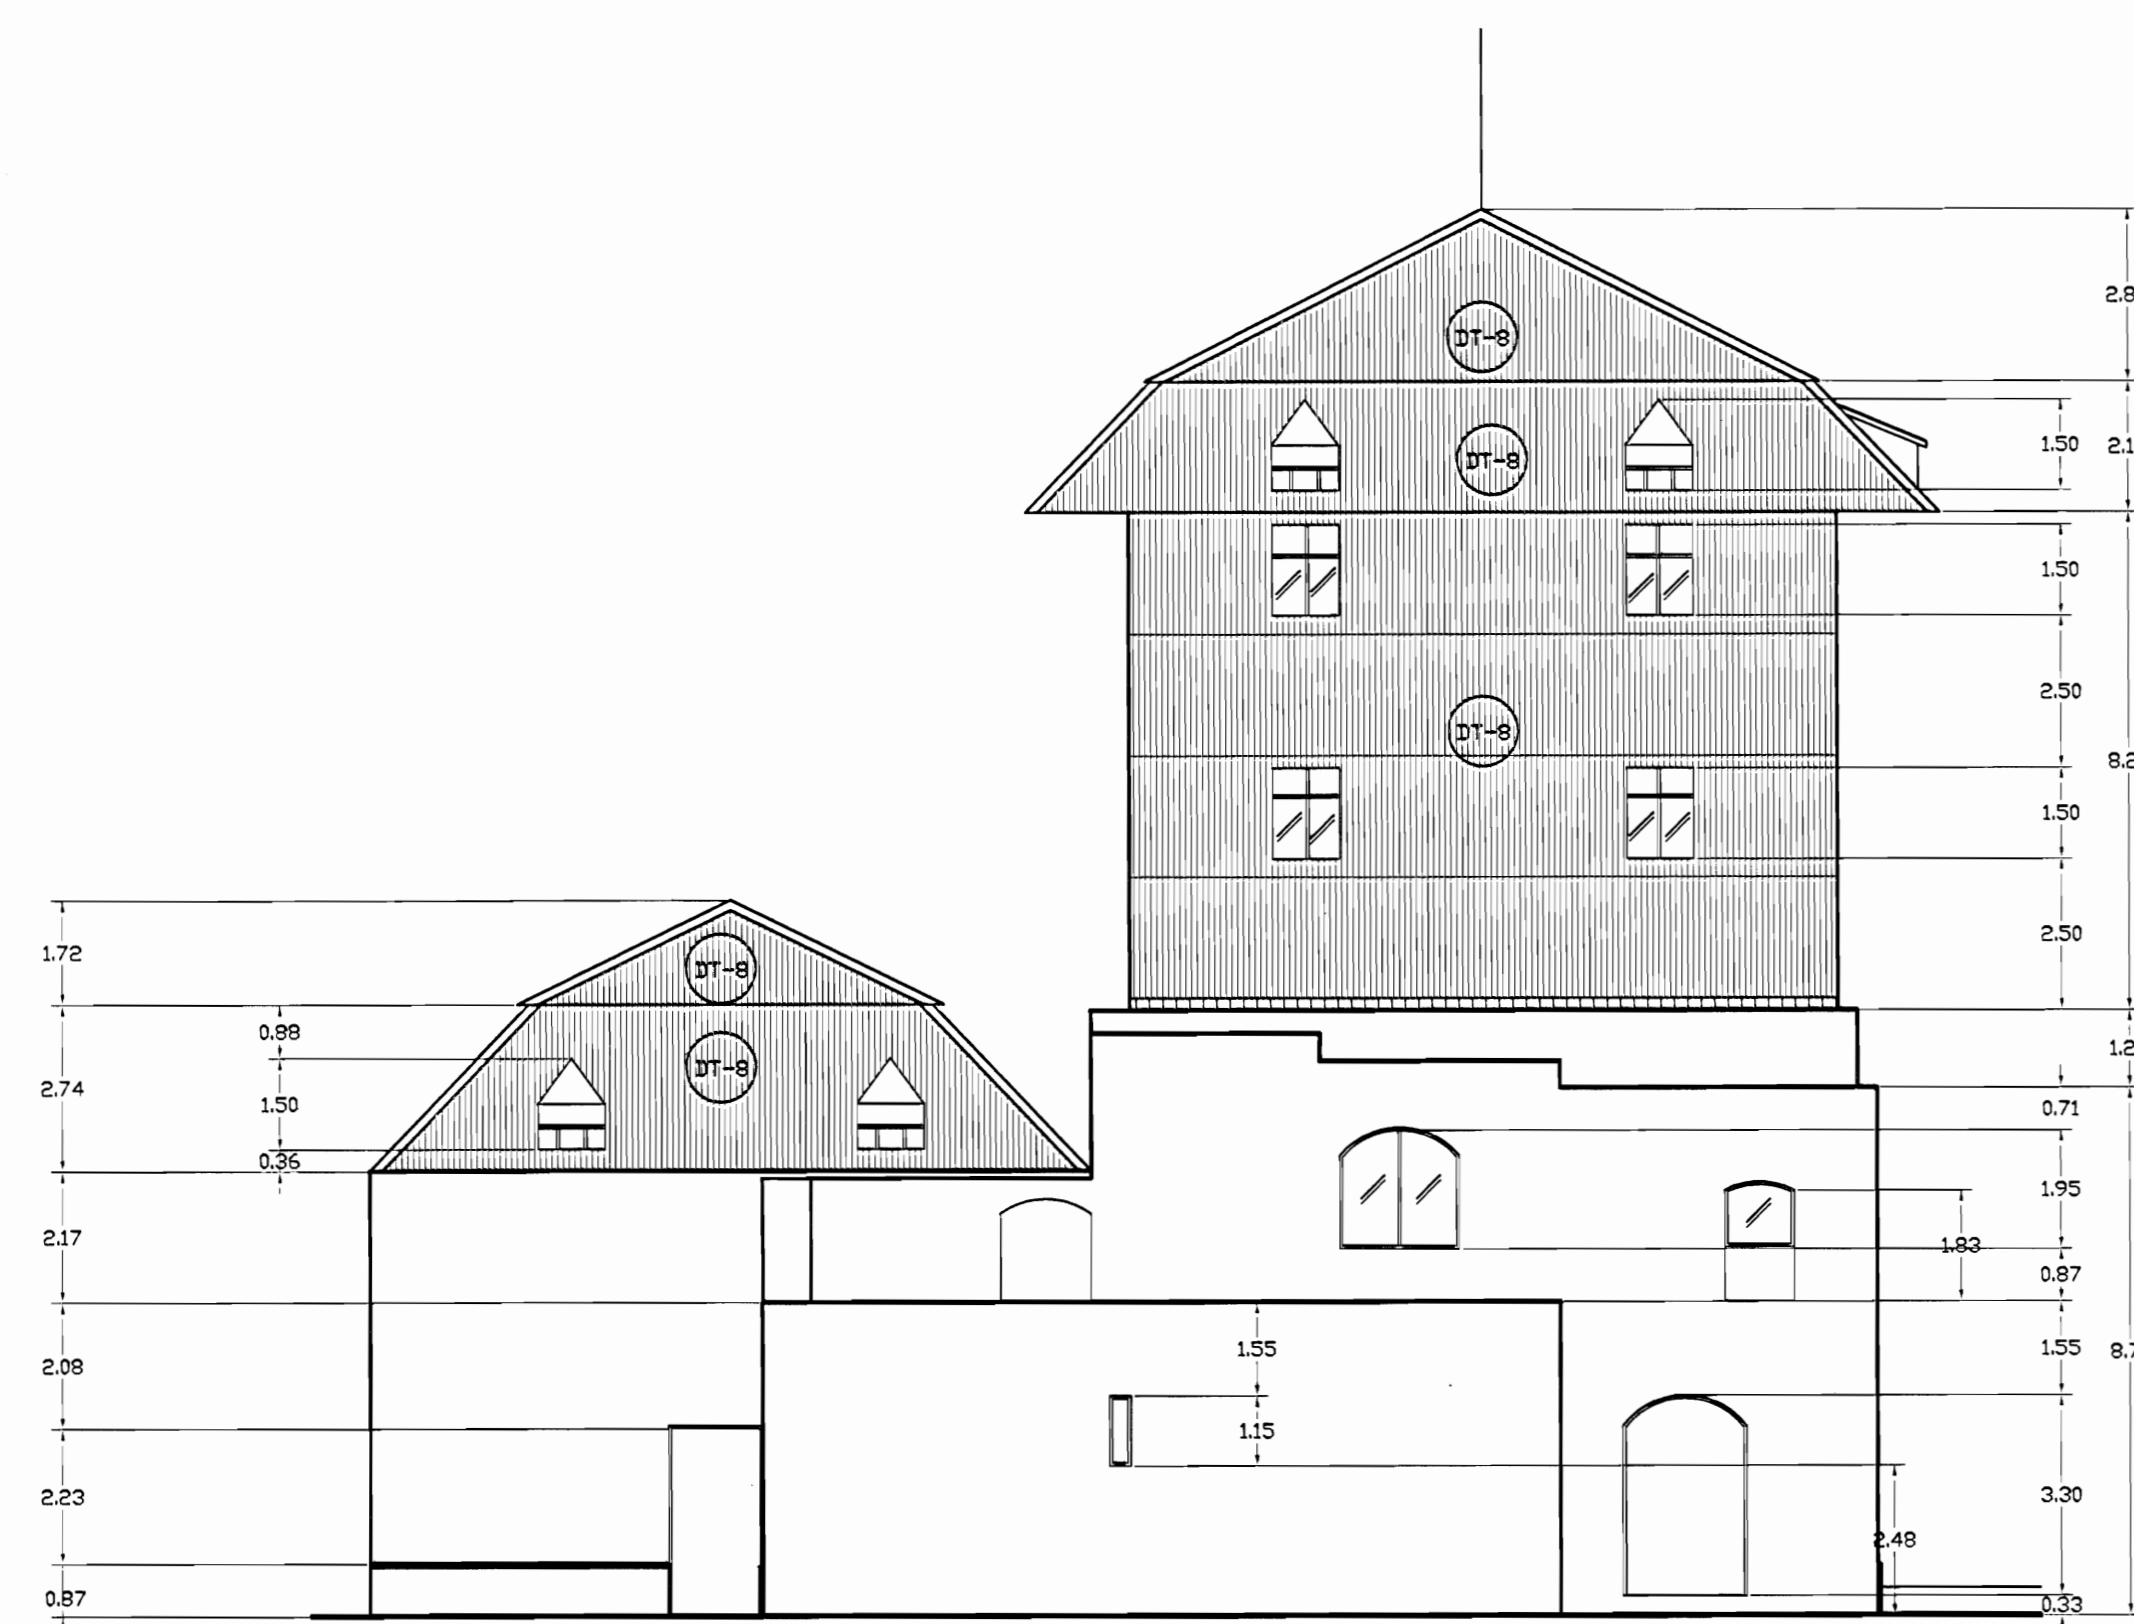
**FACHADA NORTE - EDIFICIO TORRES
ZONA 3 - DAÑOS
ESCALA 1:125**

TABLA DE DAÑOS	
PISOS	PAREDES
DP-1 Piso de madera con humedad y desgaste, pérdida de sellado en la junta entre tablancillos	DW-1 Revestimiento desprendido por humedad
DP-2 Reventadura en piso de cerámica tipo loseta de barro	DW-2 Pared afectada por pintas callejeras
DP-3 Piso de cerámica tipo loseta sucio y desgastado	DW-3 Pérdida de repello con ladrillo expuesto
DP-4 Desprendimiento de concreto con faltante de material	DW-4 Desprendimiento de pintura
DP-5 Concreto lujado con reventaduras y faltantes	DW-5 Humedad y desmoronamiento de material
DP-6 Piso de concreto con acumulación de humedad, musgo y filtraciones	DW-6 Desprendimiento de repello y mineralización de pintura exceso de humedad
DP-7 Piso de madera flojo y con hundimiento	DW-7 Enchape de cerámica dañado
DP-8 Piso lámina de hierro pintado con desgaste de protección	DW-8 Pared de concreto con hongos, manchas y humedad
DP-9 Piso de losetas de granito con cizas de concreto con desgaste de cizas y/o de recubrimiento de protección	DW-9 Pared de ladrillo expuesto con hongos, manchas y humedad

DP-10 Piso de concreto con pulverización y defectos	DW-10 Pintura desgastada
DP-11 Escaleras metálicas deterioradas con excremento de palomas	DW-11 Superficie de piedra con fluorescencias, suciedad y pérdida de mortero de unión
	DW-12 Superficie metálica con brotes de corrosión y protección de pintura desgastada
	DW-13 Piezas de madera deterioradas por la humedad y/o ataque de comején
CIELOS	TECHOS DAÑOS
DC-1 Cielo con pudrición por humedad	DT-1 Filtración de agua
DC-2 Cielo con humedad en mal estado	DT-2 Daños con perforaciones y filtraciones
DC-3 Cielo con acumulación de polvo, arena y desechos	DT-3 Bajante con filtraciones
DC-4 Cielo con desprendimiento de cinta y suciedad, grietas	DT-4 Bajante inexistente
DC-5 Cielo desgastado, Pintura desafiada	DT-5 Zona con escasa protección de la lluvia
DC-6 Piezas de madera con ataque de comején	DT-6 Pasillo o cubierta con cubierta y estructura deteriorada
	DT-7 Losa de concreto con filtraciones y exceso de hongos por humedad

DT-8 Cubierta en HC pintada con suciedad y agotamiento de protección
	DT-9 Cubierta de policarbonato deteriorado
	DT-10 Tejas den mal estado quebradas y/o con vegetación
	DT-11 Cubierta de fibrocemento deteriorado

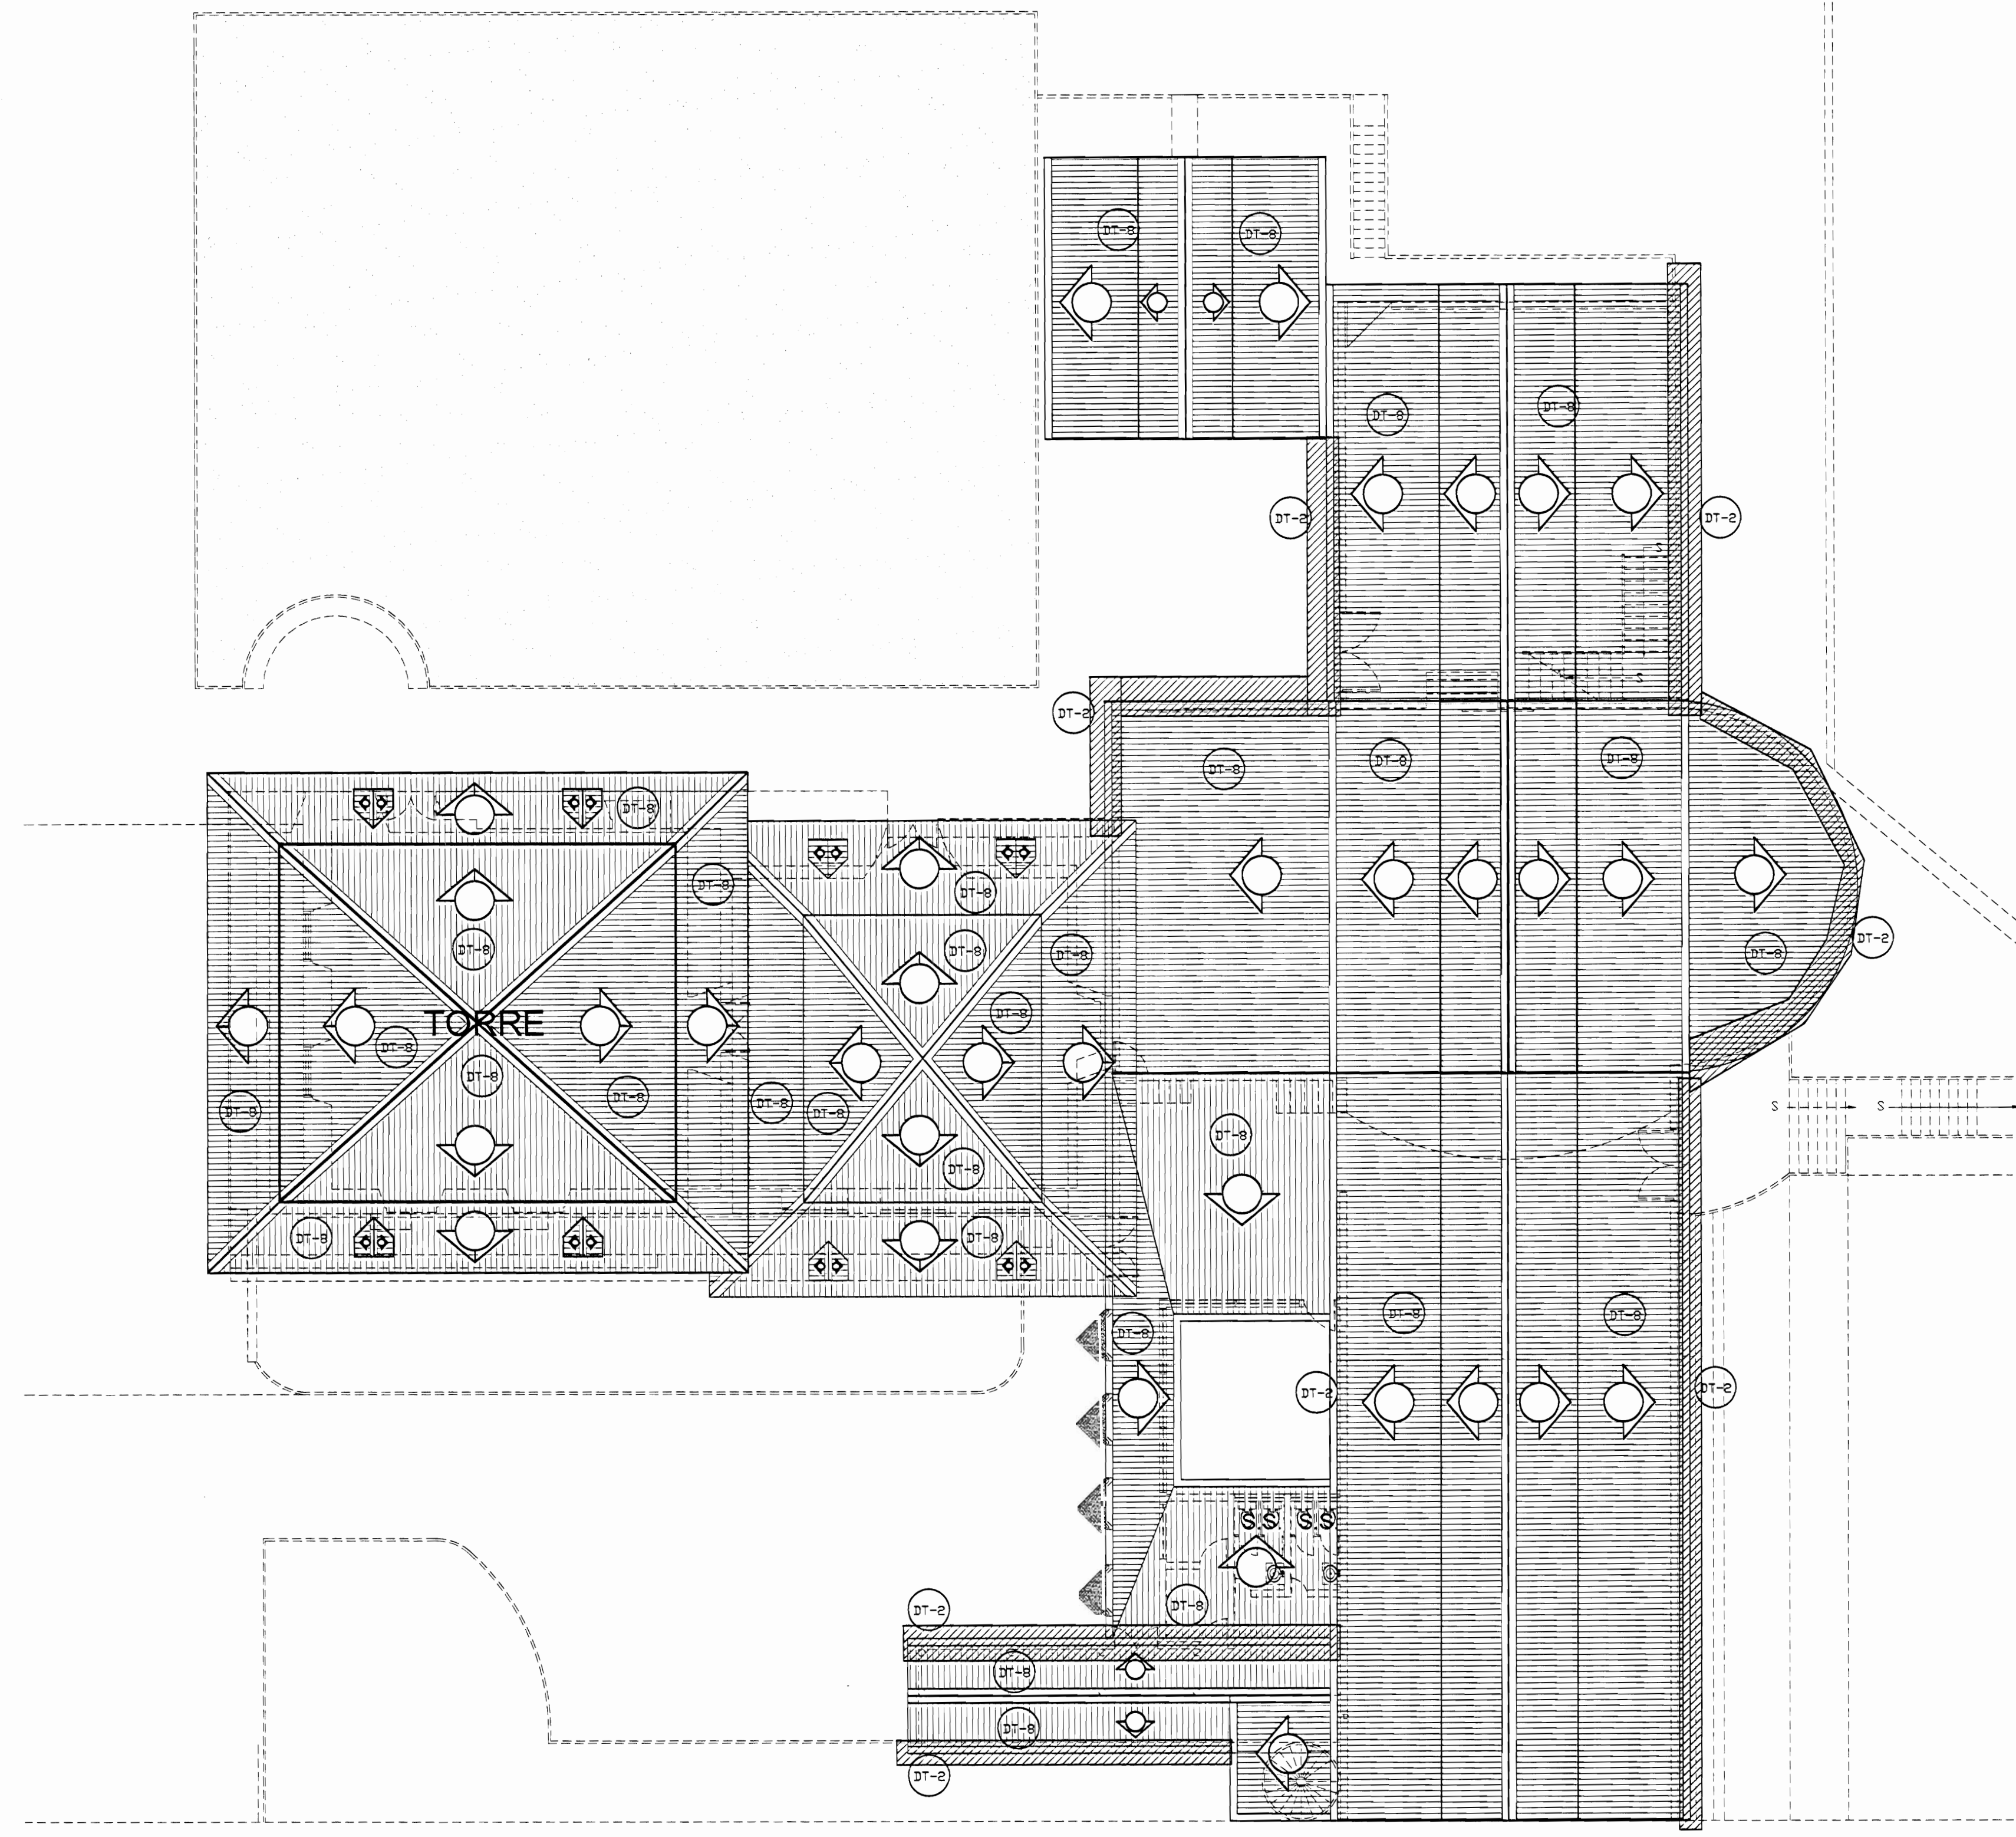
PLANTA DE TECHOS ZONA 3 DAÑOS
ESCALA 1:125

TABLA DE DAÑOS	
PISOS	PAREDES
DP-1 Piso de madera con humedad y desgaste, pérdida de sellado en la junta entre tablones	DW-1 Revestimiento desprendido por humedad
DP-2 Reventadura en piso de cerámica tipo loseta de barro	DW-2 Pared afectada por pintas callejeras
DP-3 Piso de cerámica tipo loseta desgastado	DW-3 Pérdida de repello con ladrillo expuesto
DP-4 Desprendimiento de concreto con faltante de material	DW-4 Desprendimiento de pintura
DP-5 Concreto lujado con reventaduras y faltantes	DW-5 Humedad y desmoronamiento de material
DP-6 Piso de concreto con acumulación de humedad, musgo y filtraciones	DW-6 Desprendimiento de repello y mineralización de pintura exceso de humedad
DP-7 Piso de madera floja y con hundimiento	DW-7 Enchape de cerámica dañado
DP-8 Piso lámina de hierro pintado con desgaste de protección	DW-8 Pared de concreto con hongos, manchas y humedad
DP-9 Piso de losetas de granito con cizgas de concreto con desgaste de cizgas y/o de recubrimiento de protección	DW-9 Pared de ladrillo expuesto con hongos, manchas y humedad

DP-10 Piso de concreto con pulverización y defectos	DW-10 Pintura desgastada
DP-11 Escaleras metálicas deterioradas con excremento de palomas	DW-11 Superficie de piedra con fluorescencias, suciedad y pérdida de mortero de unión
	DW-12 Superficie metálica con brotes de corrosión y protección de pintura desgastada
	DW-13 Pielas de madera deterioradas por la humedad y/o ataque de conejón
CIELOS	TECHOS DAÑOS
DC-1 Cielo con pudrición por humedad	DT-1 Filtración de agua
DC-2 Cielo con humedad en mal estado	DT-2 Canda con perforaciones y filtraciones
DC-3 Cielo con acumulación de polvo, arena y desechos	DT-3 Bajante con filtraciones
DC-4 Cielo con desprendimiento de cinta y suciedad, grietas	DT-4 Bajante inexistente
DC-5 Cielo desgastado Pintura desafiada	DT-5 Zona con escasa protección de la lluvia
DC-6 Piezas de madera con ataque de conejón	DT-6 Pasillo a cubierta con cubierta y estructura deteriorada
	DT-7 Losa de concreto con filtraciones y exceso de hongos por humedad

DT-8 Cubierta en HJ pintada con suciedad y agotamiento de protección
	DT-9 Cubierta de policarbonato deteriorada
	DT-10 Tejas en mal estado quebradas y/o con vegetación
	DT-11 Cubierta de fibrocemento deteriorado

TABLA DE PROPUESTA DE INTERVENCIÓN	
PISSIS	PAREDES
F-1 Lijar, sellar y aplicar arena y sellador. N.E.C.	V1 Pared a lavar a presión, eliminar revestimiento suelto, restaurar faltantes, grietas, reparar revestimiento, partur. Ver especificaciones técnicas. N.E.C.
F-2 Lijar, sellar y aplicar 2 mm de mortero de cemento. N.E.C.	V2 Pared a lavar a presión y sellar. N.E.C.
F-3 Superficie de concreto a lavar a presión, restaurar fisuras, grietas y faltantes. Colocar membrana asfáltica para impermeabilizar habitáculo y dejar funcionando bombas de sifones de agua pluvial, tragantes y bajantes.	V4 Paredes de concreto y ladrillo a lavar a presión, eliminar manchas y hongos, colocar impermeabilizante transparente para concreto tipo Harastop. N.E.C.
F-4 Reparar grietas en piso de concreto. N.E.C.	V5 Paredes de madera a lavar, eliminar material suelto, restaurar nudos, faltantes y desperfectos, colocar impermeabilizante. Pintar. N.E.C.

F-5 Lijar, reparar juntas de concreto. N.E.C.	V6 Cemento de madera, maderas, puertas, ventosas a lavar, lijarse y aplicar sellador y barniz con tinta blanca a la madera. N.E.C.
F-6 Lijar elementos de metal, lavar agua a presión de ser necesario y pintar. Aplicar 2 manos de anticorrosivo tipo Fast Dry para metal. Sustituir elementos deteriorados. N.E.C.	V7 Paredes metálicas pintar, restaurar faltantes, defectos como óxido, pintar 2 manos anticorrosivo tipo Anso y 3 manos Fast Dry. N.E.C.
CILOS	TECHOS PROPUESTA
C1 Reparar cielo en Gypsum Board de 12 mm con estructura de H.L. tipo Luma Channel Steel y demás perfiles según correspondencia. N.E.C.	T-1 Reparar fijaciones de agua pluvial (goteras).
C2 Lijar y pintar cielo existente. N.E.C.	T-2 Levantar cubierta de tejas, estructura de soporte (producto Ideal) levantar cubierta en H.L. y reparar con láminas esmaltadas y luego volver a colocación. Delinear curvas en H.L. H.L. pintado y según diseño, tamaño y forma de elementos existentes.

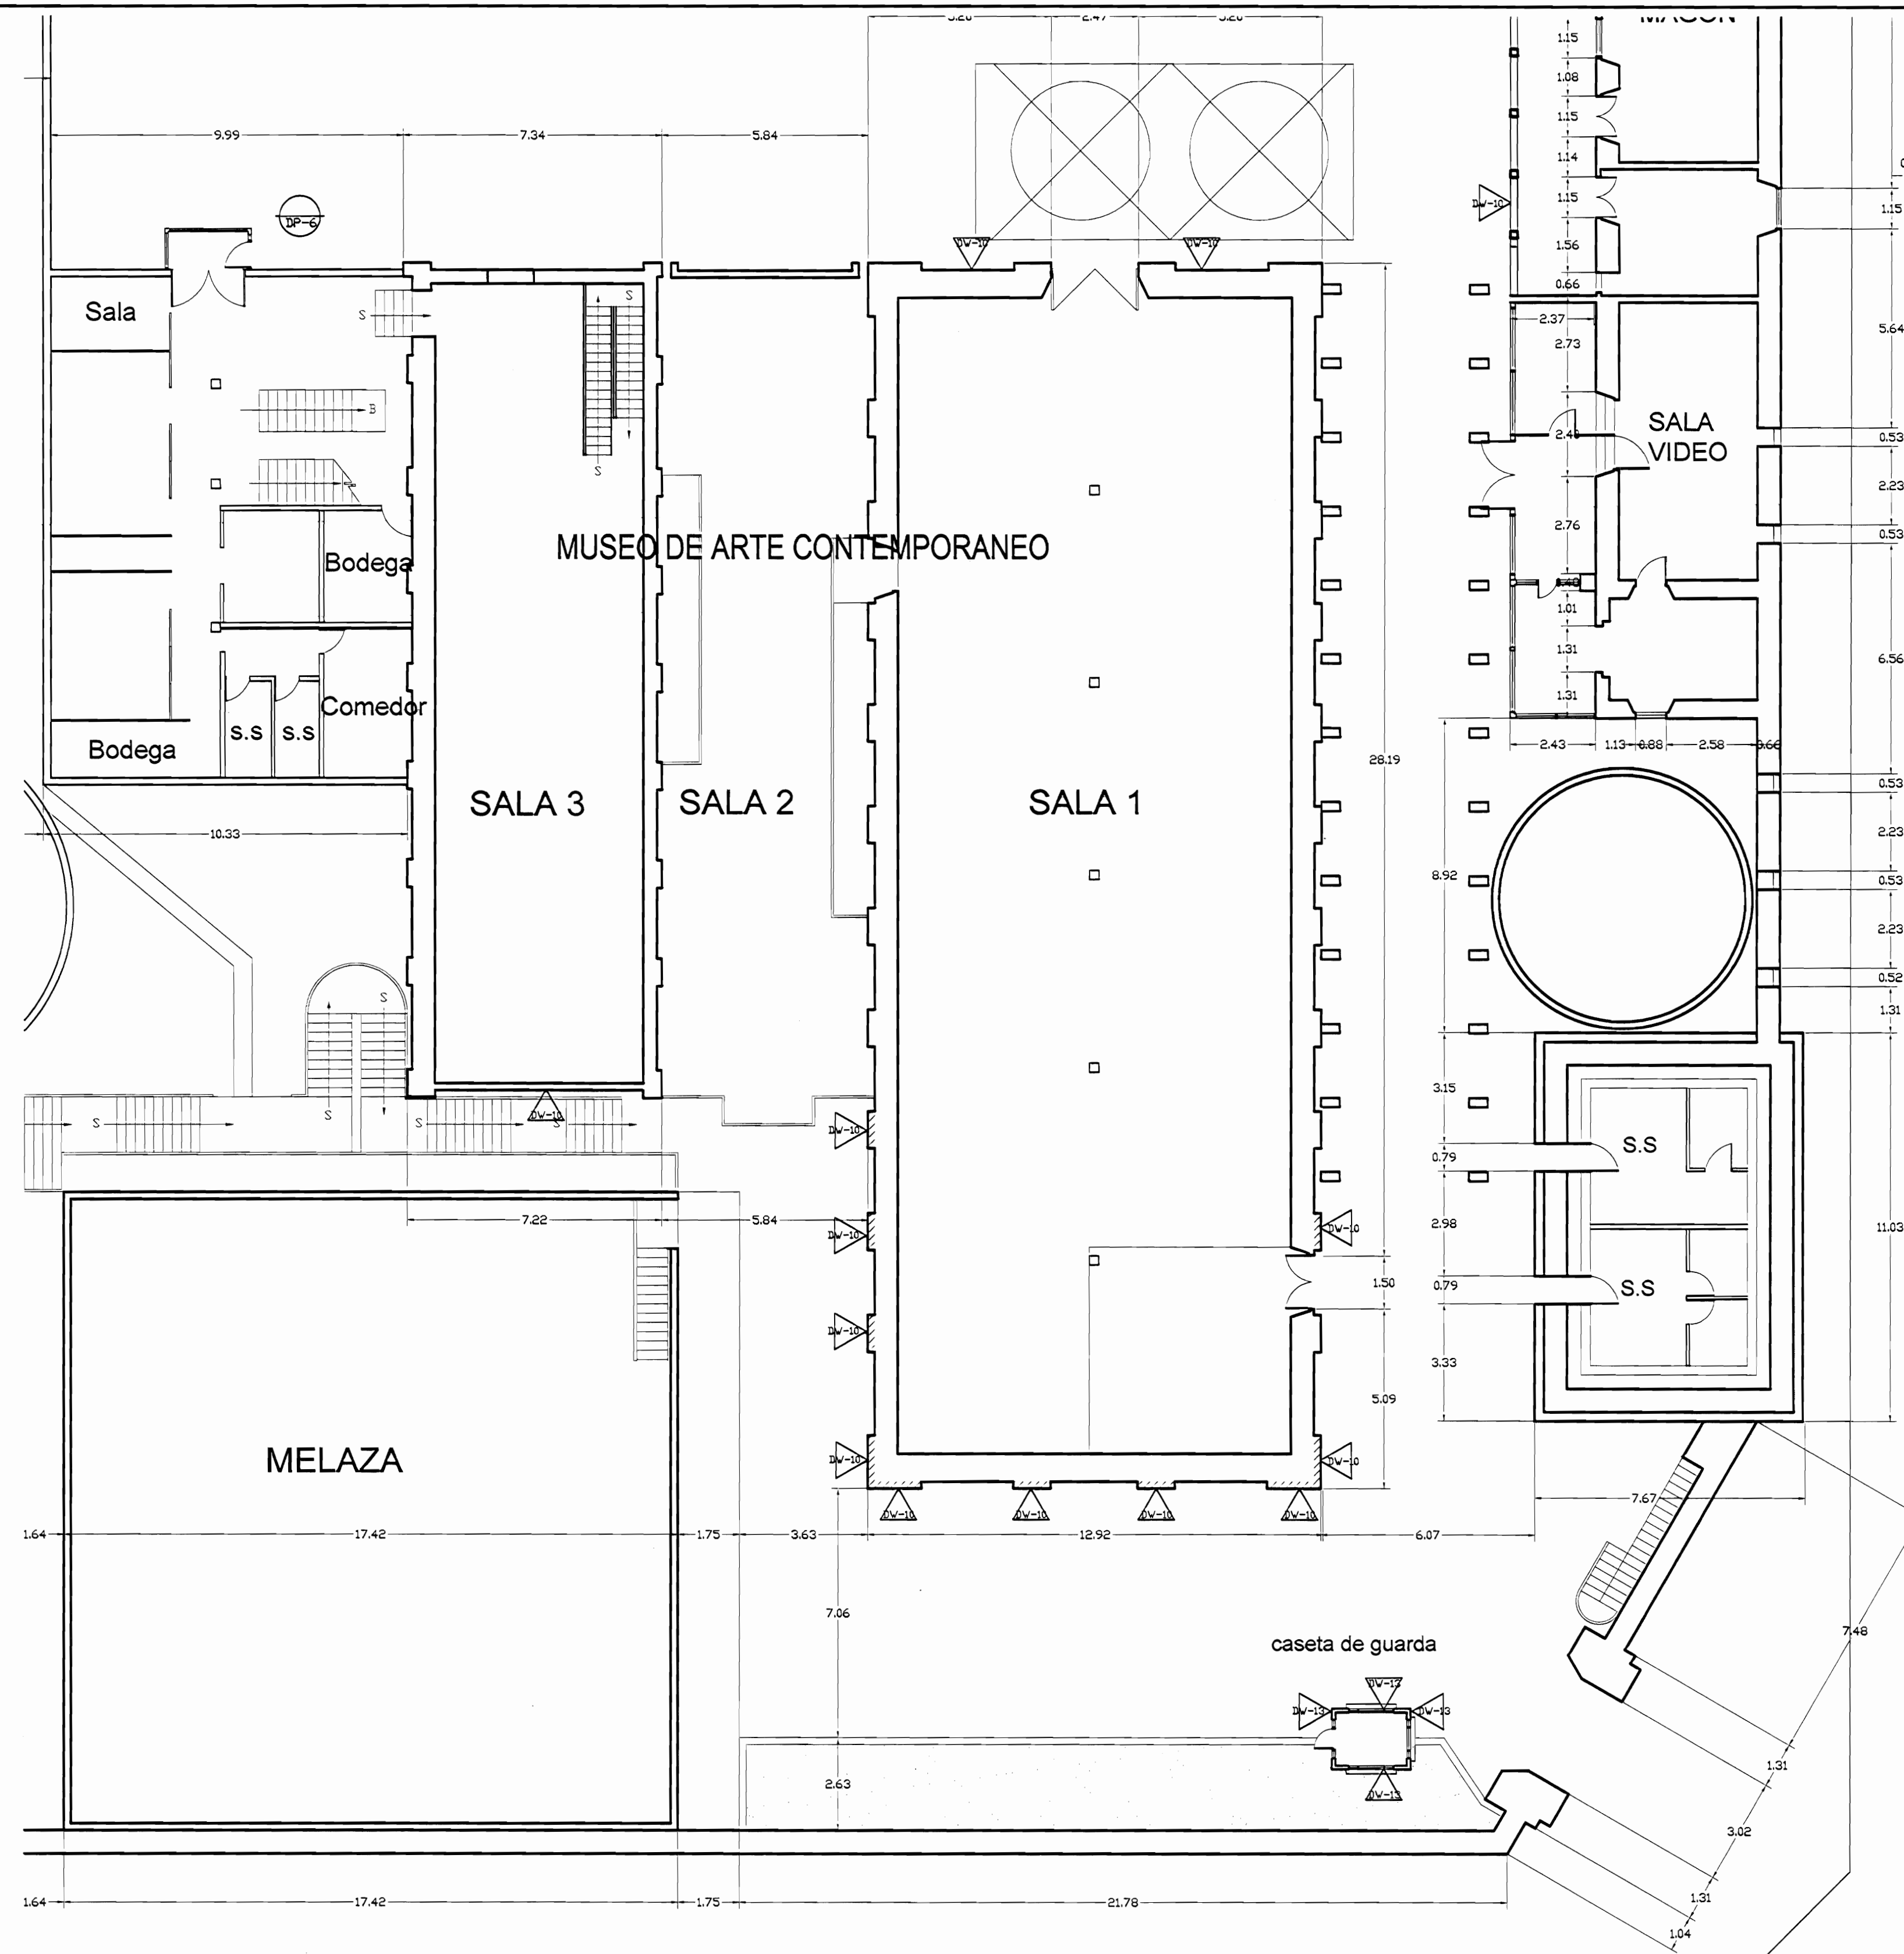
PLANTA ARQUITECTÓNICA ZONA 4
DAÑOS ESCALA 1:125

TABLA DE DAÑOS			
PISOS	PAREDES		
DP-1	Piso de madera con humedad y desgaste, pérdida de sellado en la junta entre tablones	DW-1	Revestimiento desprendido por humedad
DP-2	Reventadura en piso de cerámica tipo loseta de barro	DW-2	Pared afectada por pintas sales grasas
DP-3	Piso de cerámica tipo loseta suelo y desgastado	DW-3	Pérdida de repello con lastrillo expuesto
DP-4	Desprendimiento de concreto con faltante de material	DW-4	Desprendimiento de pintura
DP-5	Concreto lujado con reventaduras y faltantes	DW-5	Humedad y desmoronamiento de material
DP-6	Piso de concreto con acumulación de humedad, musgo y filtraciones	DW-6	Desprendimiento de repello y mineralización de pintura exceso de humedad
DP-7	Piso de madera flojo y con hundimiento	DW-7	Enchape de cerámica dañado
DP-8	Piso lámina de hierro pintado con desgaste de protección	DW-8	Pared de concreto con hongos, manchas y humedad
DP-9	Piso de losetas de granito con cizas de concreto con desgaste de cizas y/o de recubrimiento de protección	DW-9	Pared de lastrillo expuesto con hongos, manchas y humedad

DP-10	Piso de concreto con pulverización y defectos	DW-10	Pintura desgastada
DP-11	Escaleras metálicas deterioradas con excremento de palomas	DW-11	Superficie de piedra con fluorescencias, suciedad y pérdida de mortero de unión
		DW-12	Superficie metálica con signos de corrosión y protección de pintura desgastada
		DW-13	Piezas de madera deterioradas por la humedad y/o ataque de conején
CIELOS		TECHOS DAÑOS	
DC-1	Cielo con pudrición por humedad	DT-1	Filtración de agua
DC-2	Cielo con humedad en mal estado	DT-2	Canales con perforaciones y filtraciones
DC-3	Cielo con acumulación de polvo, arena y desechos	DT-3	Bojante con filtraciones
DC-4	Cielo con desprendimiento de cinta y suciedad, grietas	DT-4	Bojante inexistente
DC-5	Cielo desgastado. Pintura destellada	DT-5	Zona con escasa protección de la lluvia
DC-6	Piezas de madera con ataque de conején	DT-6	Pasillo o cubierta con cubierta y estructura deteriorada

DT-7	Losa de concreto con filtraciones y exceso de hongos por humedad
		DT-8	Cubierta en Hb pintada con suciedad y agotamiento de protección
		DT-9	Cubierta de policarbonato deteriorada
		DT-10	Tejas en mal estado, quebradas y/o con vegetación
		DT-11	Cubierta de fibrocemento deteriorada

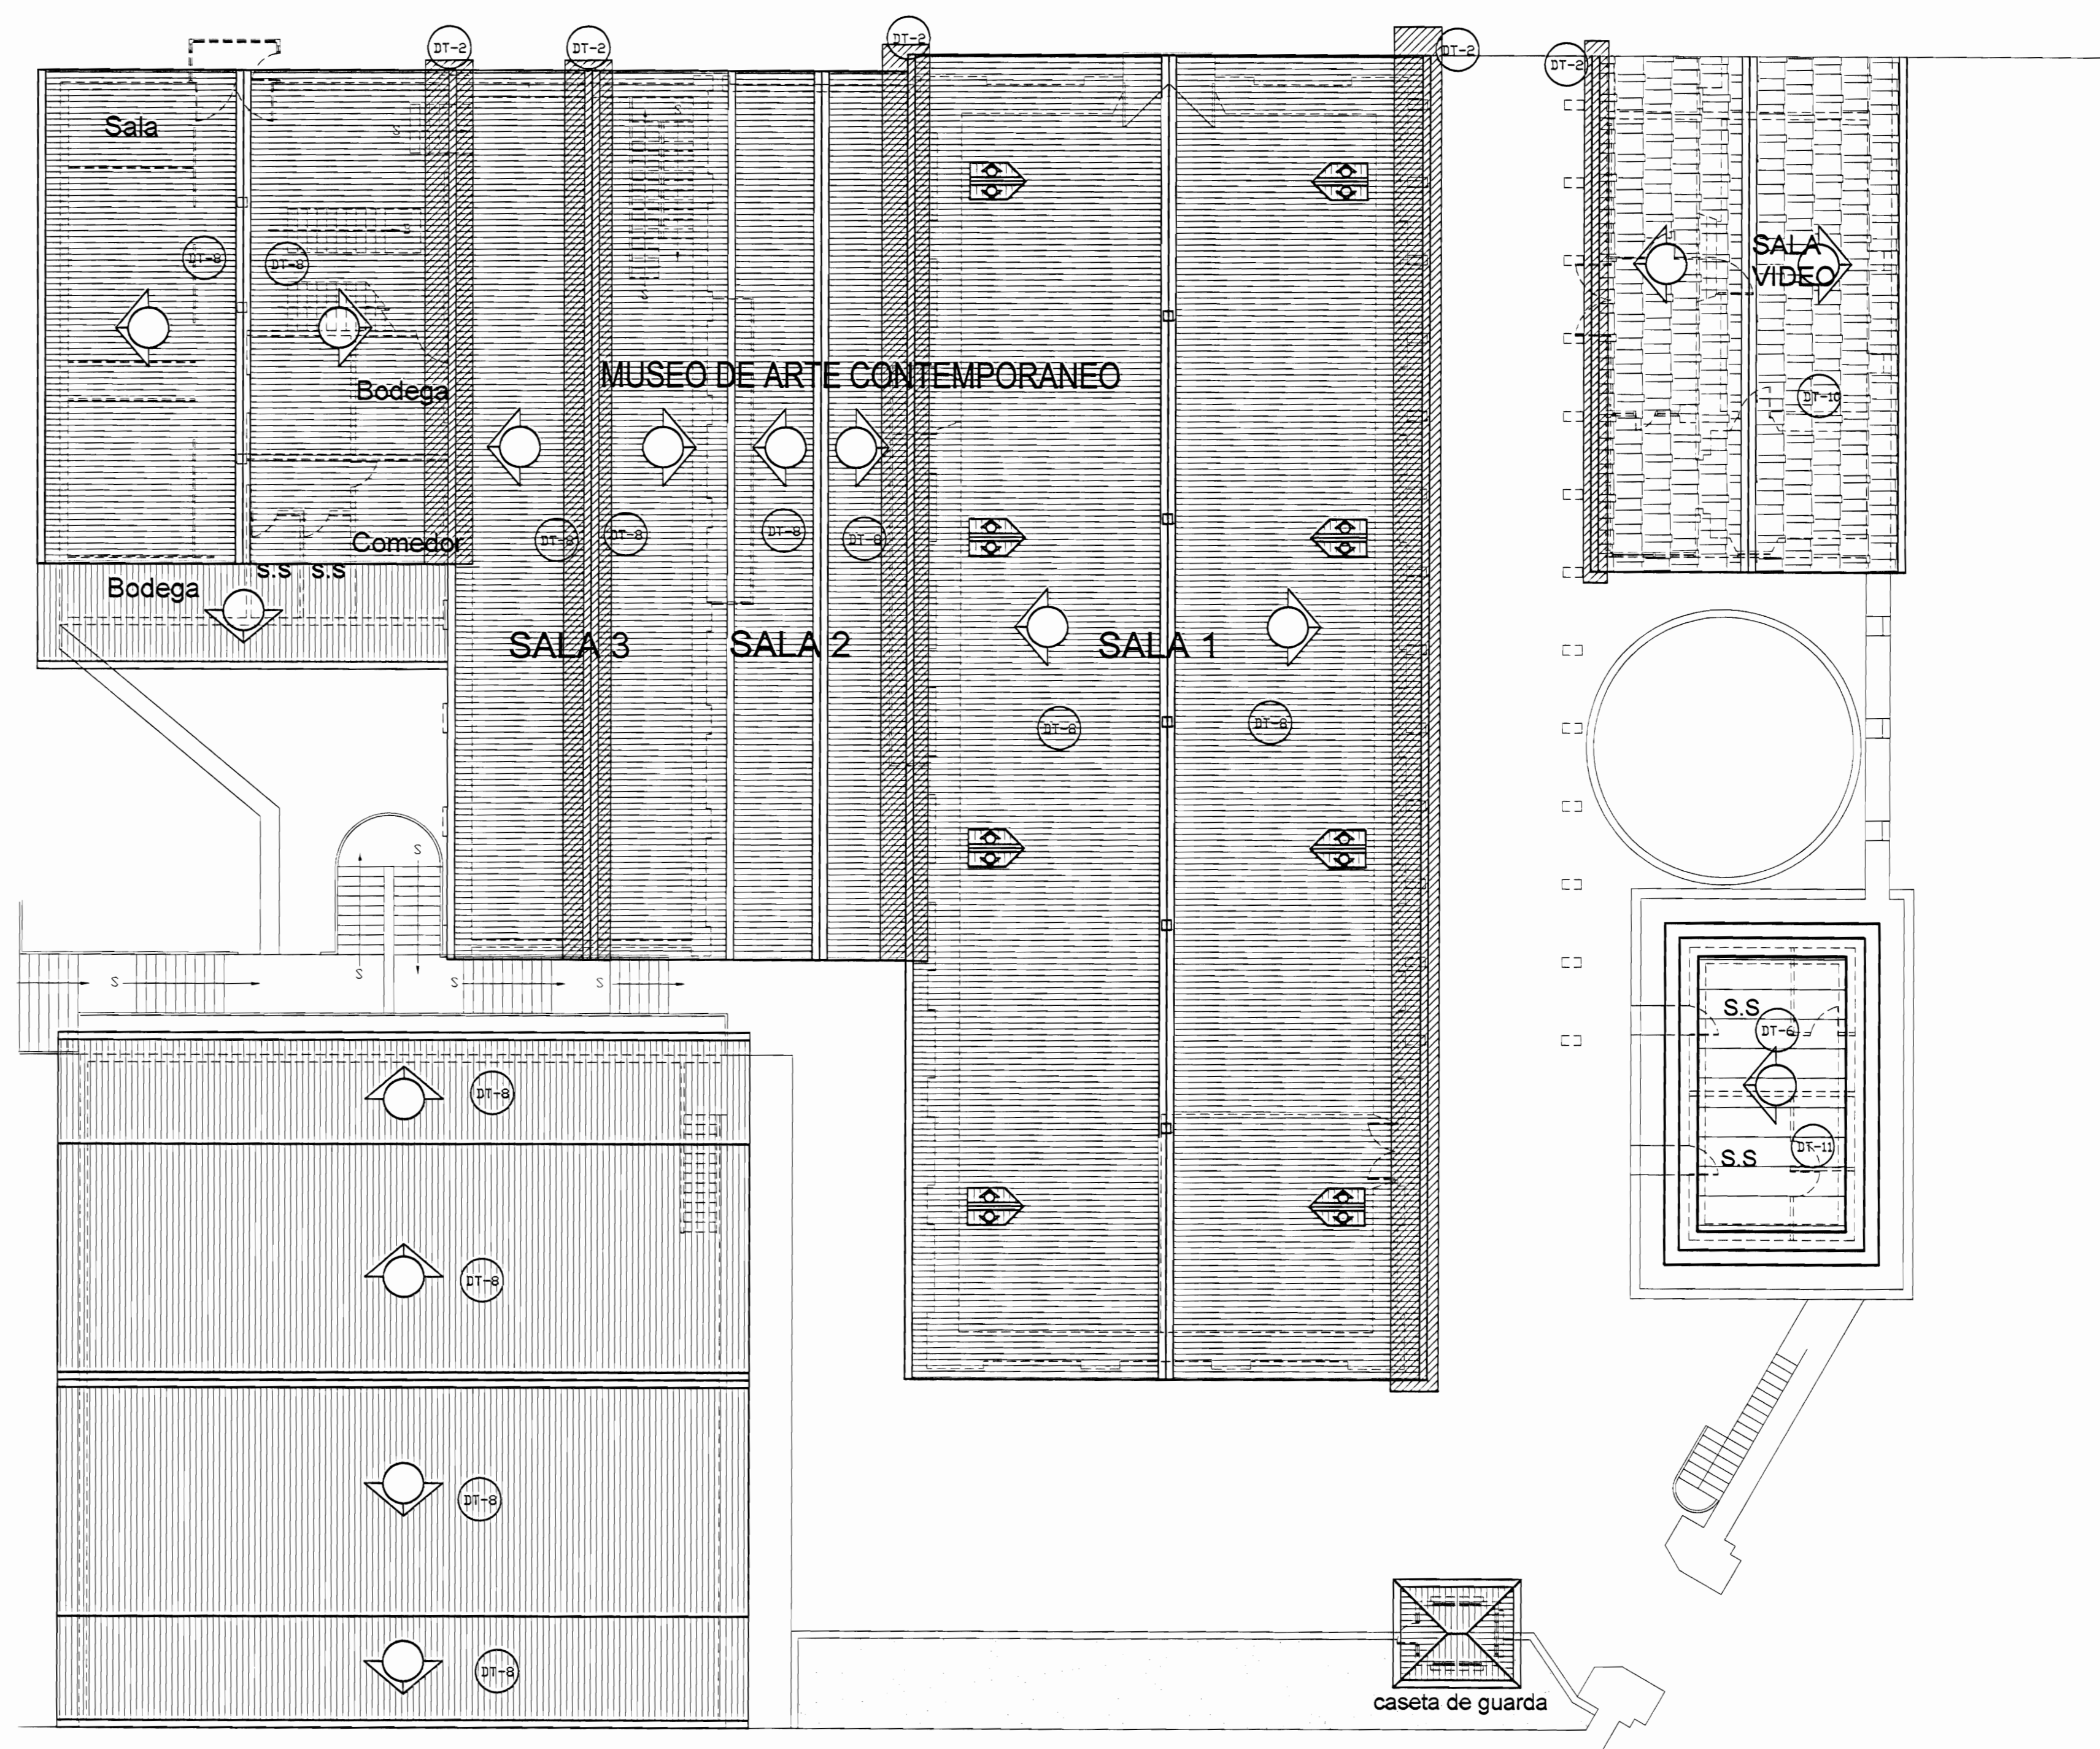
PLANTA DE TECHOS ZONA 4 DAÑOS
ESCALA 1:125

DT-7 Losa de concreto con filtraciones y exceso de humedad
	DT-8 Cubierta en HG pintada con suciedad y agotamiento de protección
	DT-9 Cubierta de policarbonato deteriorada
	DT-10 Tejas en mal estado quebradas y/o con vegetación
	DT-11 Cubierta de fibrocemento deteriorada

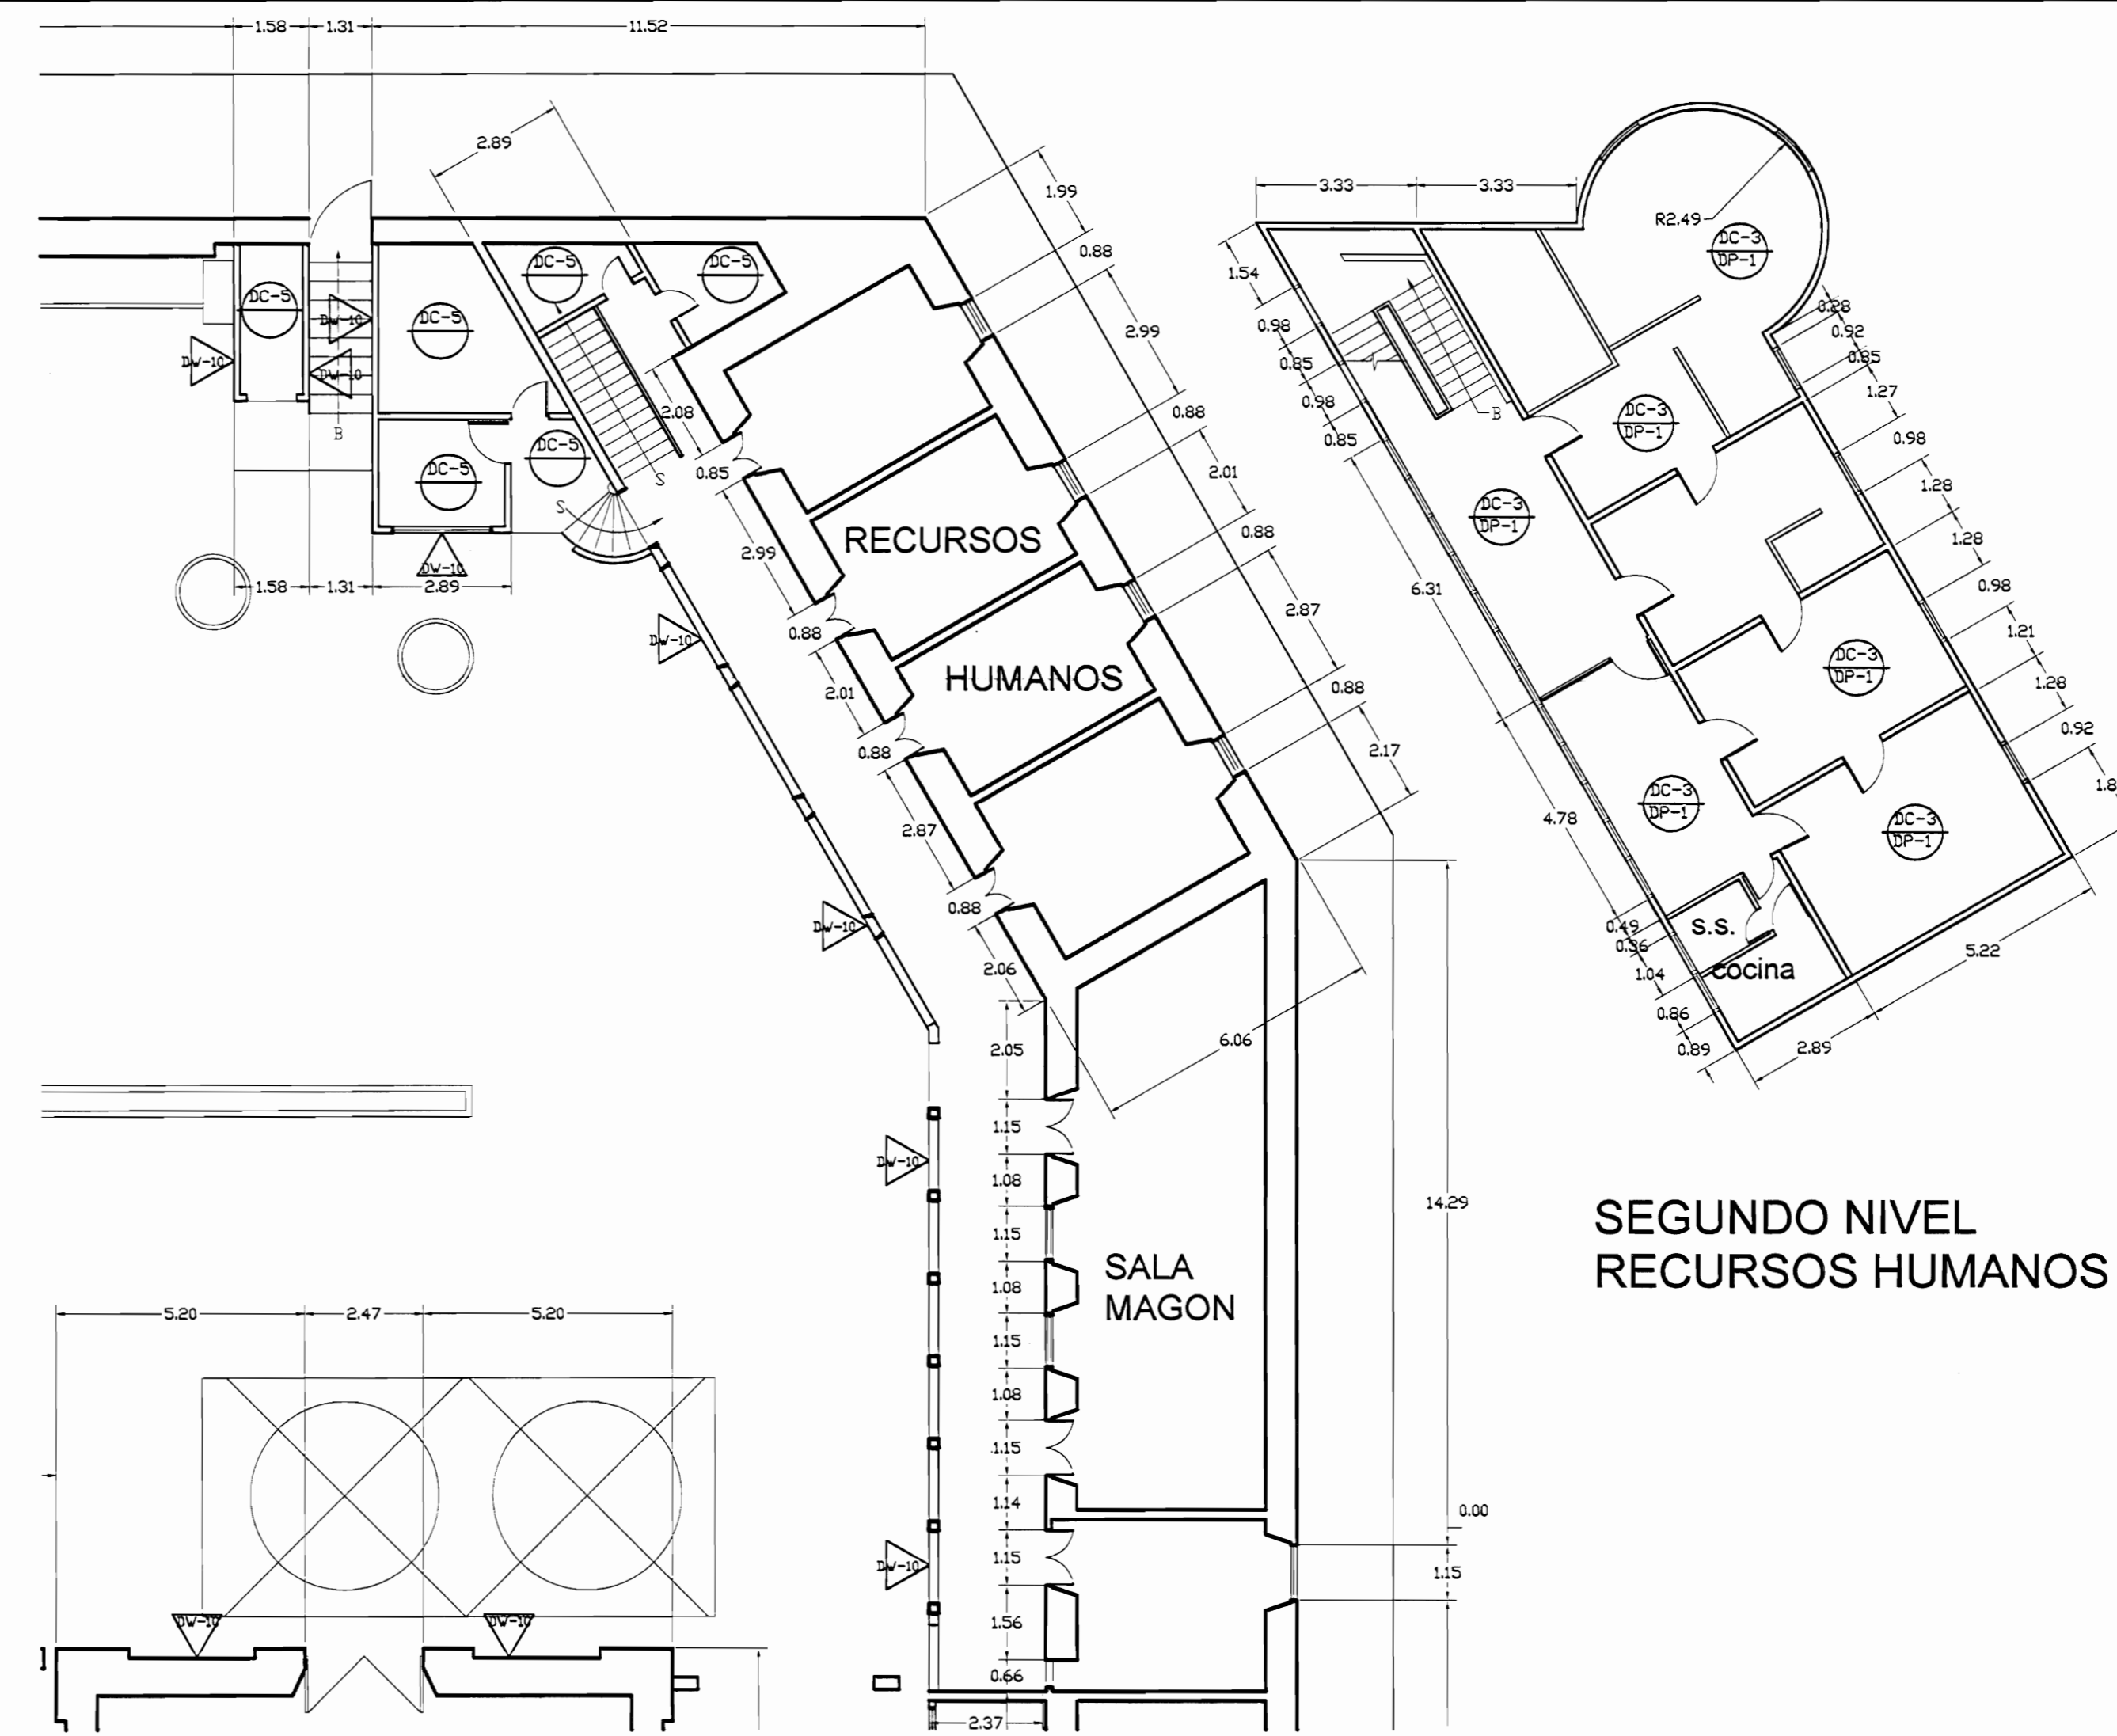
PLANTA ARQUITECTÓNICA ZONA 5 DAÑOS
ESCALA 1:125

DT-7	Losa de concreto con filtraciones y exceso de hongos por humedad
		DT-8	Cubierta en HG pintada con suciedad y agotamiento de protección
		DT-9	Cubierta de policarbonato deteriorada
		DT-10	Tejas den mal estado quebradas y/o con vegetación
		DT-11	Cubierta de fibrocemento deteriorado
