# RESTAURACION ESCUELA BUENAVENTURA CORRALES

LAS ACTIVIDADES, OBJETO DE ESTA CONTRATACION SON:

- \* TRATAMIENTO DE CERCHAS.
- \* IMPLEMENTACION DE BAJANTES PROVISIONALES.
- \* ADECUACION DE INSTALACIONES ELÉCTRICAS.
- \* ADECUACION DE LA EDIFICACION A LA LEY 7600

**DAÑOS PLANTA BAJA**

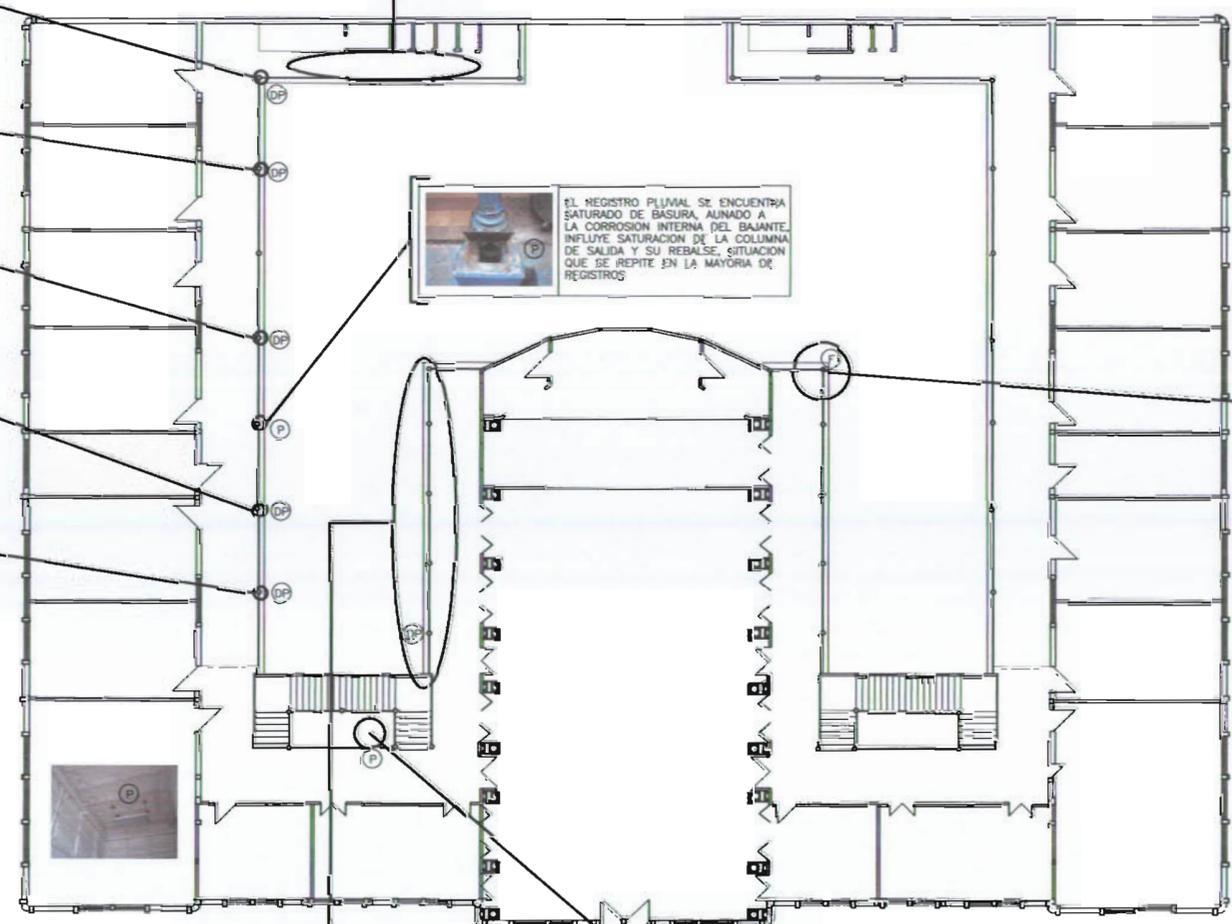
DISTRIBUCION ARQUITECTONICA PLANTA ALTA  
UBICACION DE DAÑOS

| | EL REGISTRO PLUVIAL SE ENCUENTRA SATURADO DE BASURA, AJUNADO A LA CORROSION INTERNA DEL BAJANTE, INFLUYE SATURACION DE LA COLUMNA DE SALIDA Y SU REBALSE, SITUACION QUE SE REPITE EN LA MAYORIA DE REGISTROS |

| | DETALLE DE BASE Y COLUMNA, NOTESE EL FALLAMIENTO DEL COLLARIN QUE FUNGIA COMO ARTICULACION, SE ENCUENTRA FRAGMENTADO Y PRESENTA ESCAMAS EL METAL. |
| | DETALLE DE "AMARRE" DE LA BARANDA, NOTESE QUE LA FUNCION ESTA DADA POR ALAMBRE NEGRO |
| | DETALLE DE BASE DE COLUMNA, NOTESE EL DESFASE ENTRE COLUMNA Y BASE. |

| | DESPRENDIMIENTO DE CORNISAS |

| | CORROSION AVANZADA DE HUEJAS Y CONTRAHUEJAS |

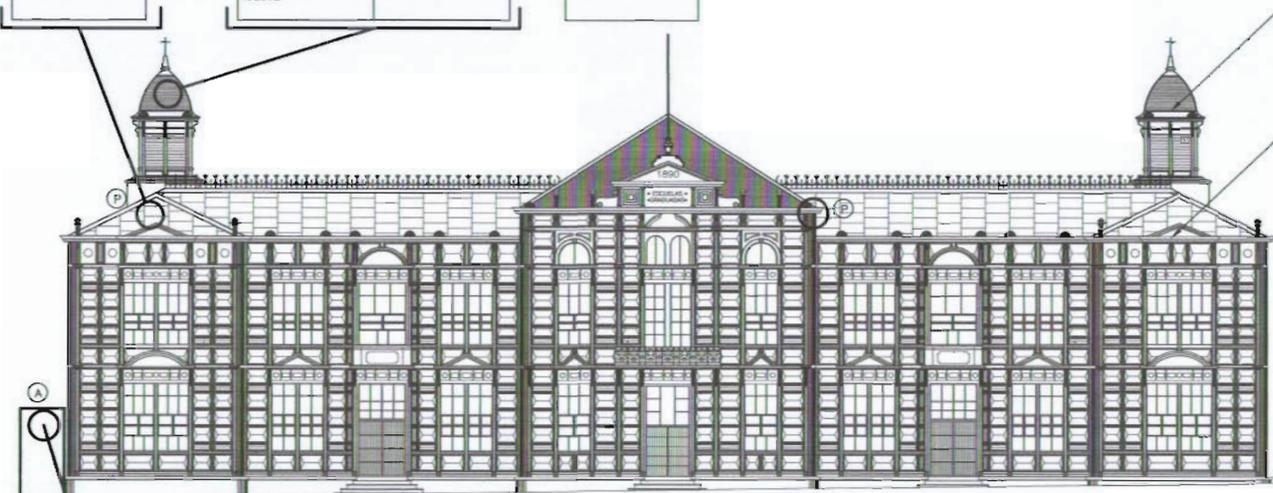
FACHADA SUR, ACCESO PRINCIPAL ESC. 1 : 100

DETALLE DE PERFORACIONES EN CUBIERTA, ENTRADA POTENCIAL DE AGUA Y VIENTO

VISTA DONDE SE MUESTRA LA CORROSION QUE PRESENTA LA TORRE OESTE

PERFORACION EN LAMINA POR DONDE SE EVACUA SALPITRE DE LA TORRE OESTE

DETALLE DE CUBIERTA LATERAL IZQUIERDA.

INSTALACION DE AIRE ACONDICIONADO SOBRE MURO, SE PERFORAN LAMINAS DE PARED PARA COLOCAR DUCTOS

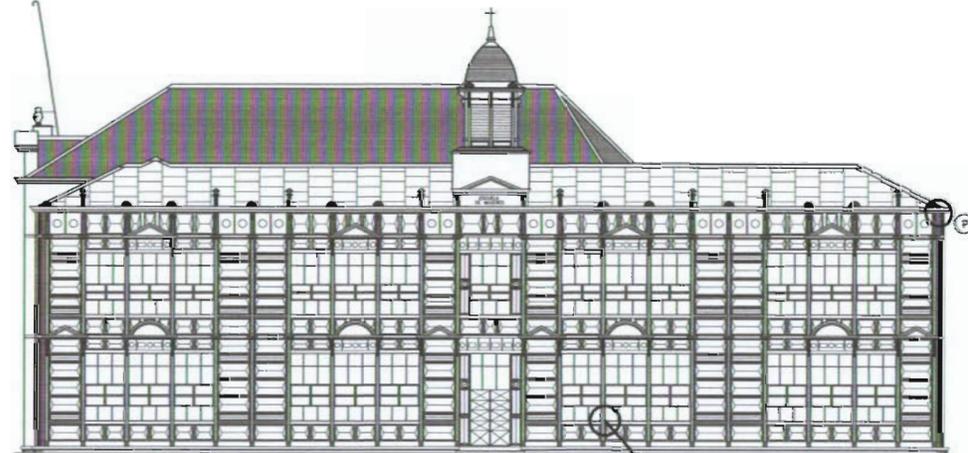
FACHADA OESTE ESC. 1 : 100

PERDIDA SDE PERNOS SE DA EN VARIAS SECCIONES

TORRE ESTE NO TIENE ESCALERA DE ACCESO (INEXISTENTE)

CANOS Y BAJANTES ON PROBLEMAS DE BASURA ACUMULADA

PISOS DE MADERA CON MATERIAL INESTABLE P

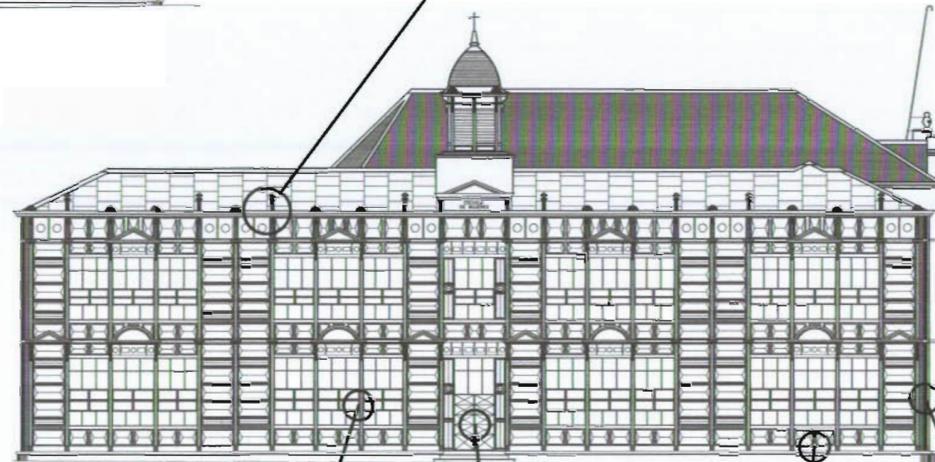
FACHADA ESTE ESC. 1 : 100

PERDIDA SDE PERNOS SE DA EN VARIAS SECCIONES

TOPES DE PUERTAS SOLADAS AL INMUEBLE, PROMUEVEN PUNTOS DE CORROSION

FLORACION DE PLANTAS EN ALGUNAS SECCIONES

INSTALACION DE AIRE ACONDICIONADO SOBRE MURO, SE PERFORAN LAMINAS DE PARED PARA COLOCAR DUCTOS
