proyecto : RESTAURACIÓN  
COLEGIO SEÑORITAS

propietario : MEP

provincia	cantón	distrito
SAN JOSÉ	CENTRAL	CATEDRAL

escala :	fecha :	lámina :
INDICADA	ENERO 2003	1 / 11

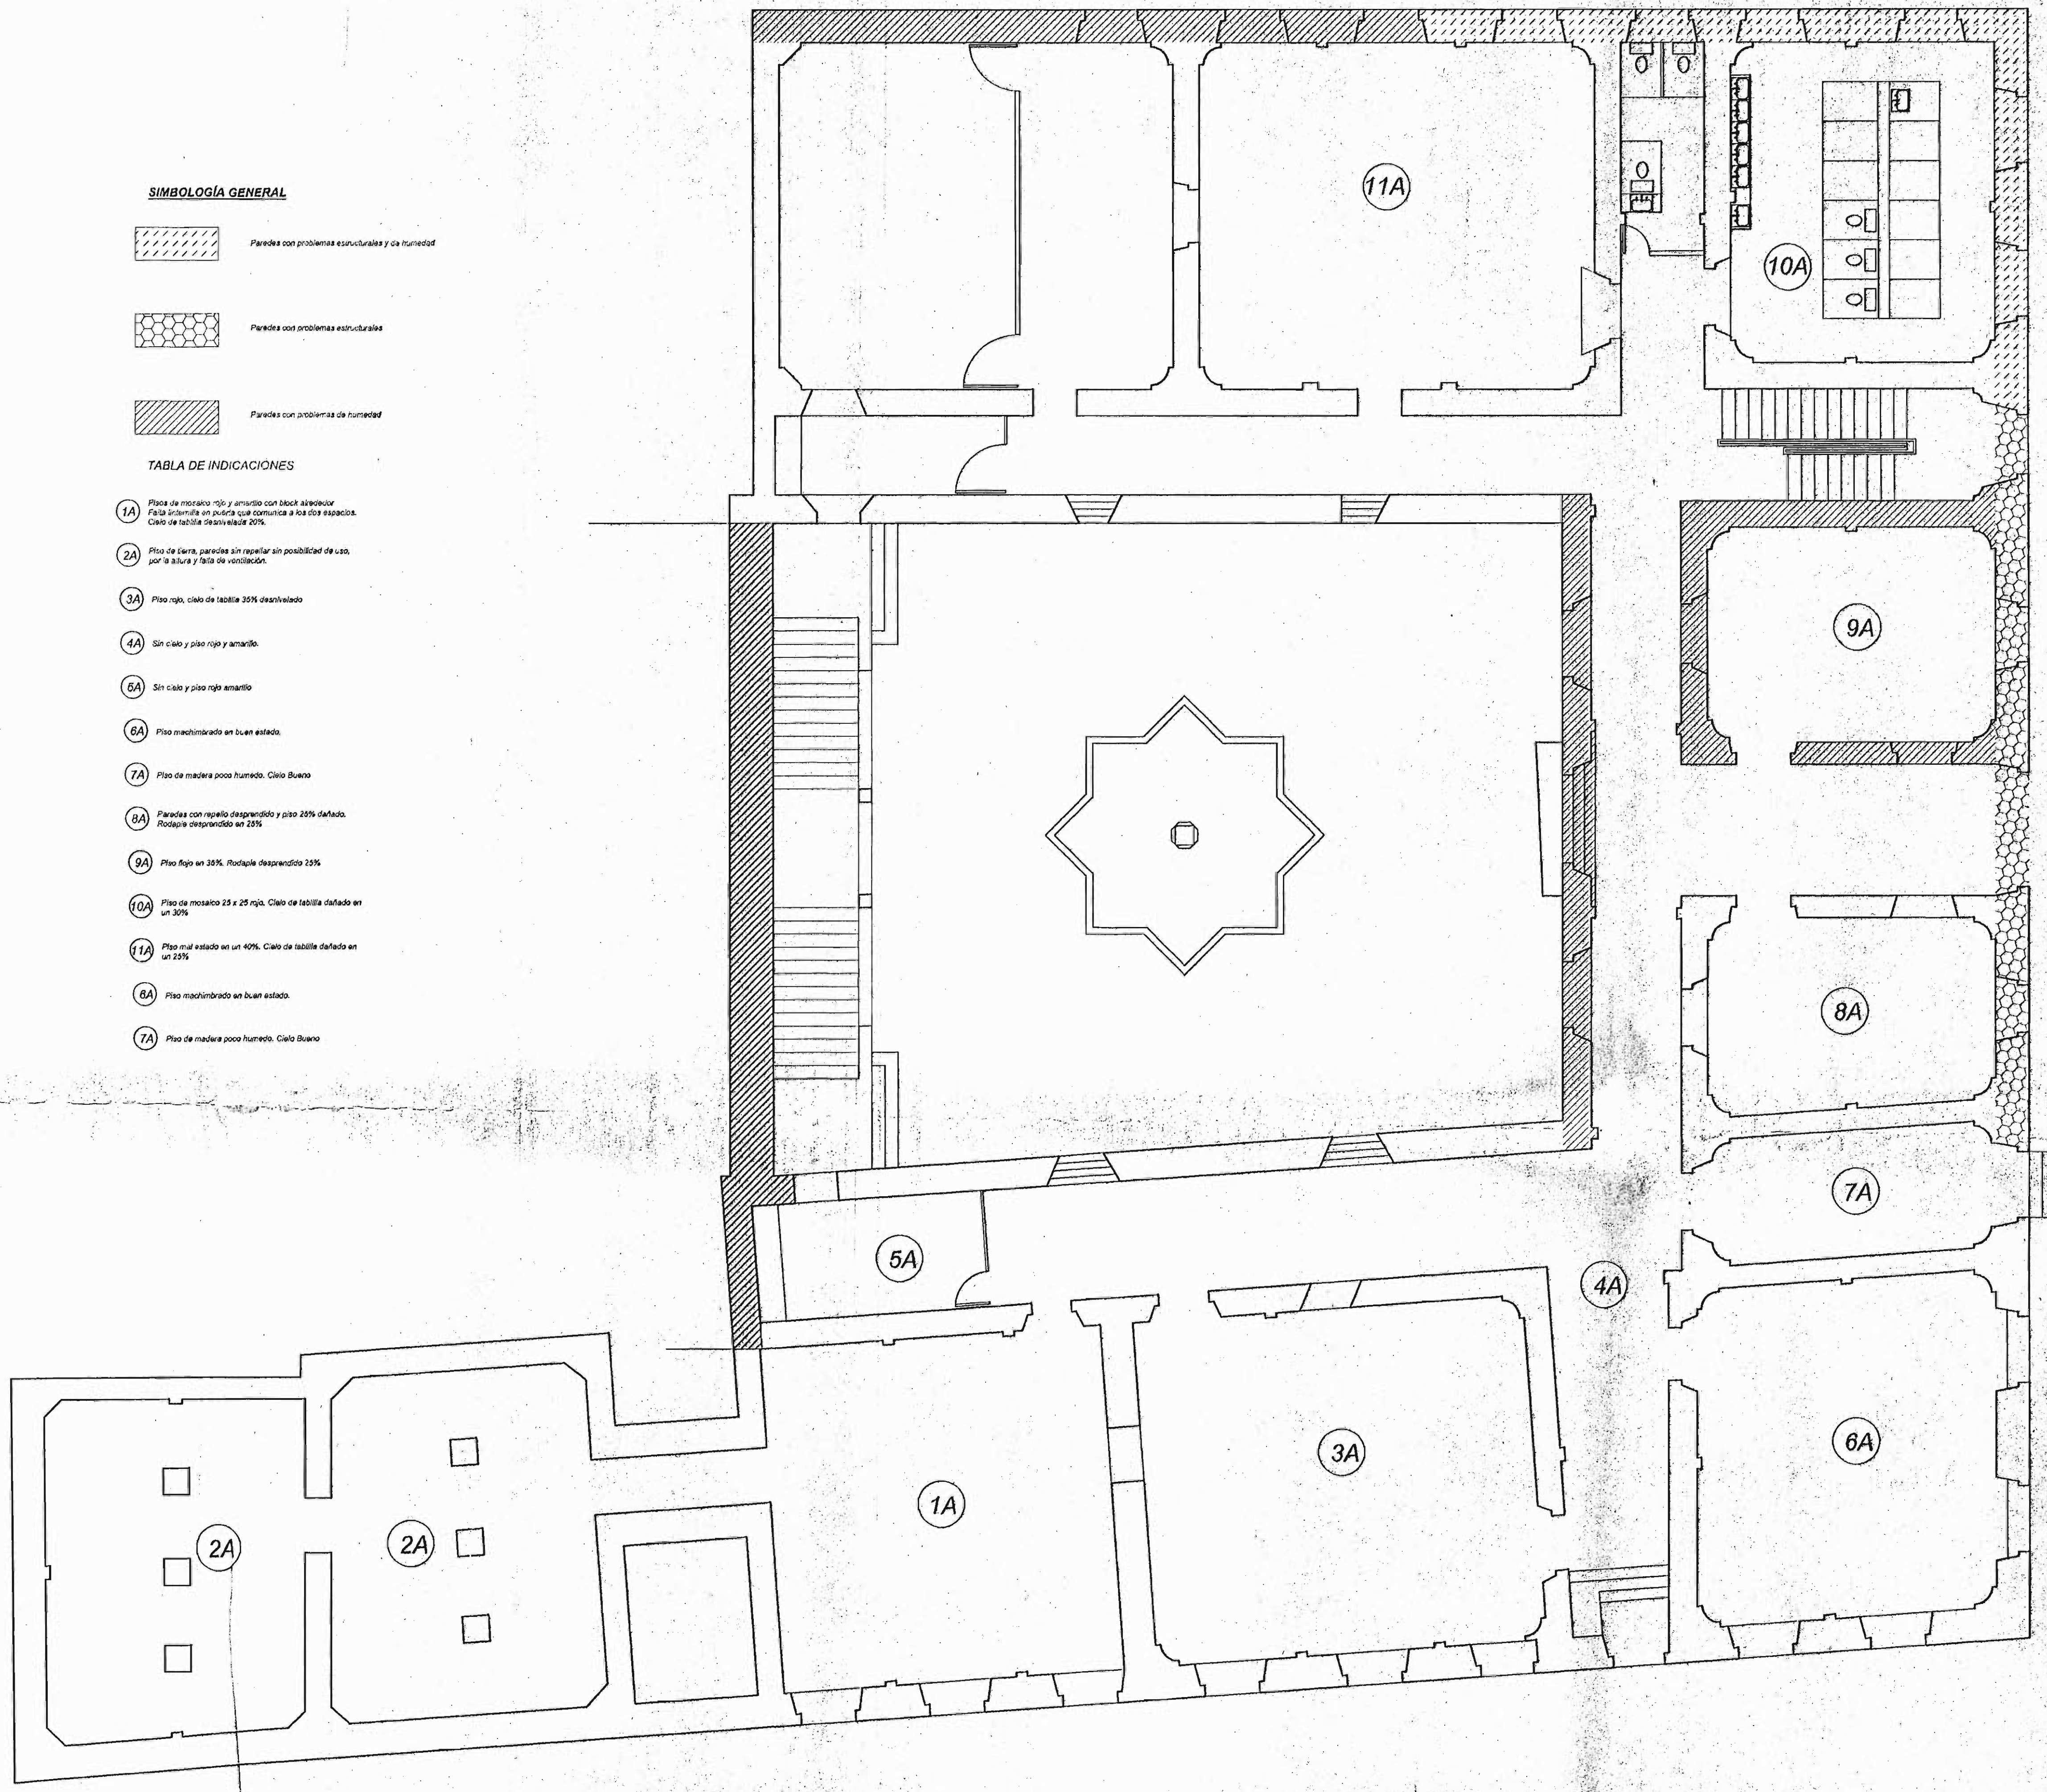
DETALLE DAÑOS NIVEL INFERIOR  
Escala 1:75

- 1A Piso de mosaico 10x10 y azulejo con borde decorativo. Cielo pintado en verde que comienza a los 100 cm de altura. Cielo de tablas de madera 20%.
- 2A Piso de cara, paredes sin reparar sin posibilidad de uso por la altura y falta de ventilación.
- 3A Piso rojo, cielo de tablas 20% desahucado.
- 4A Sin cielo y piso rojo y amarillo.
- 6A Sin cielo y piso rojo amarillo.
- 6A Piso machimbado en buen estado.
- 7A Piso de madera poco humedo. Cielo Bueno.
- 8A Paredes con rasgado desparecido y piso 20% dañado. Paredes desparecidas en 25%.
- 8A Piso rojo en 20%. Pintado desparecido 20%.
- 10A Piso de mosaico 25 x 25 rojo. Cielo de tablas dañado en un 30%.
- 11A Piso mal estado en un 40%. Cielo de tablas dañado en un 25%.
- 8A Piso machimbado en buen estado.
- 7A Piso de madera poco humedo. Cielo Bueno.

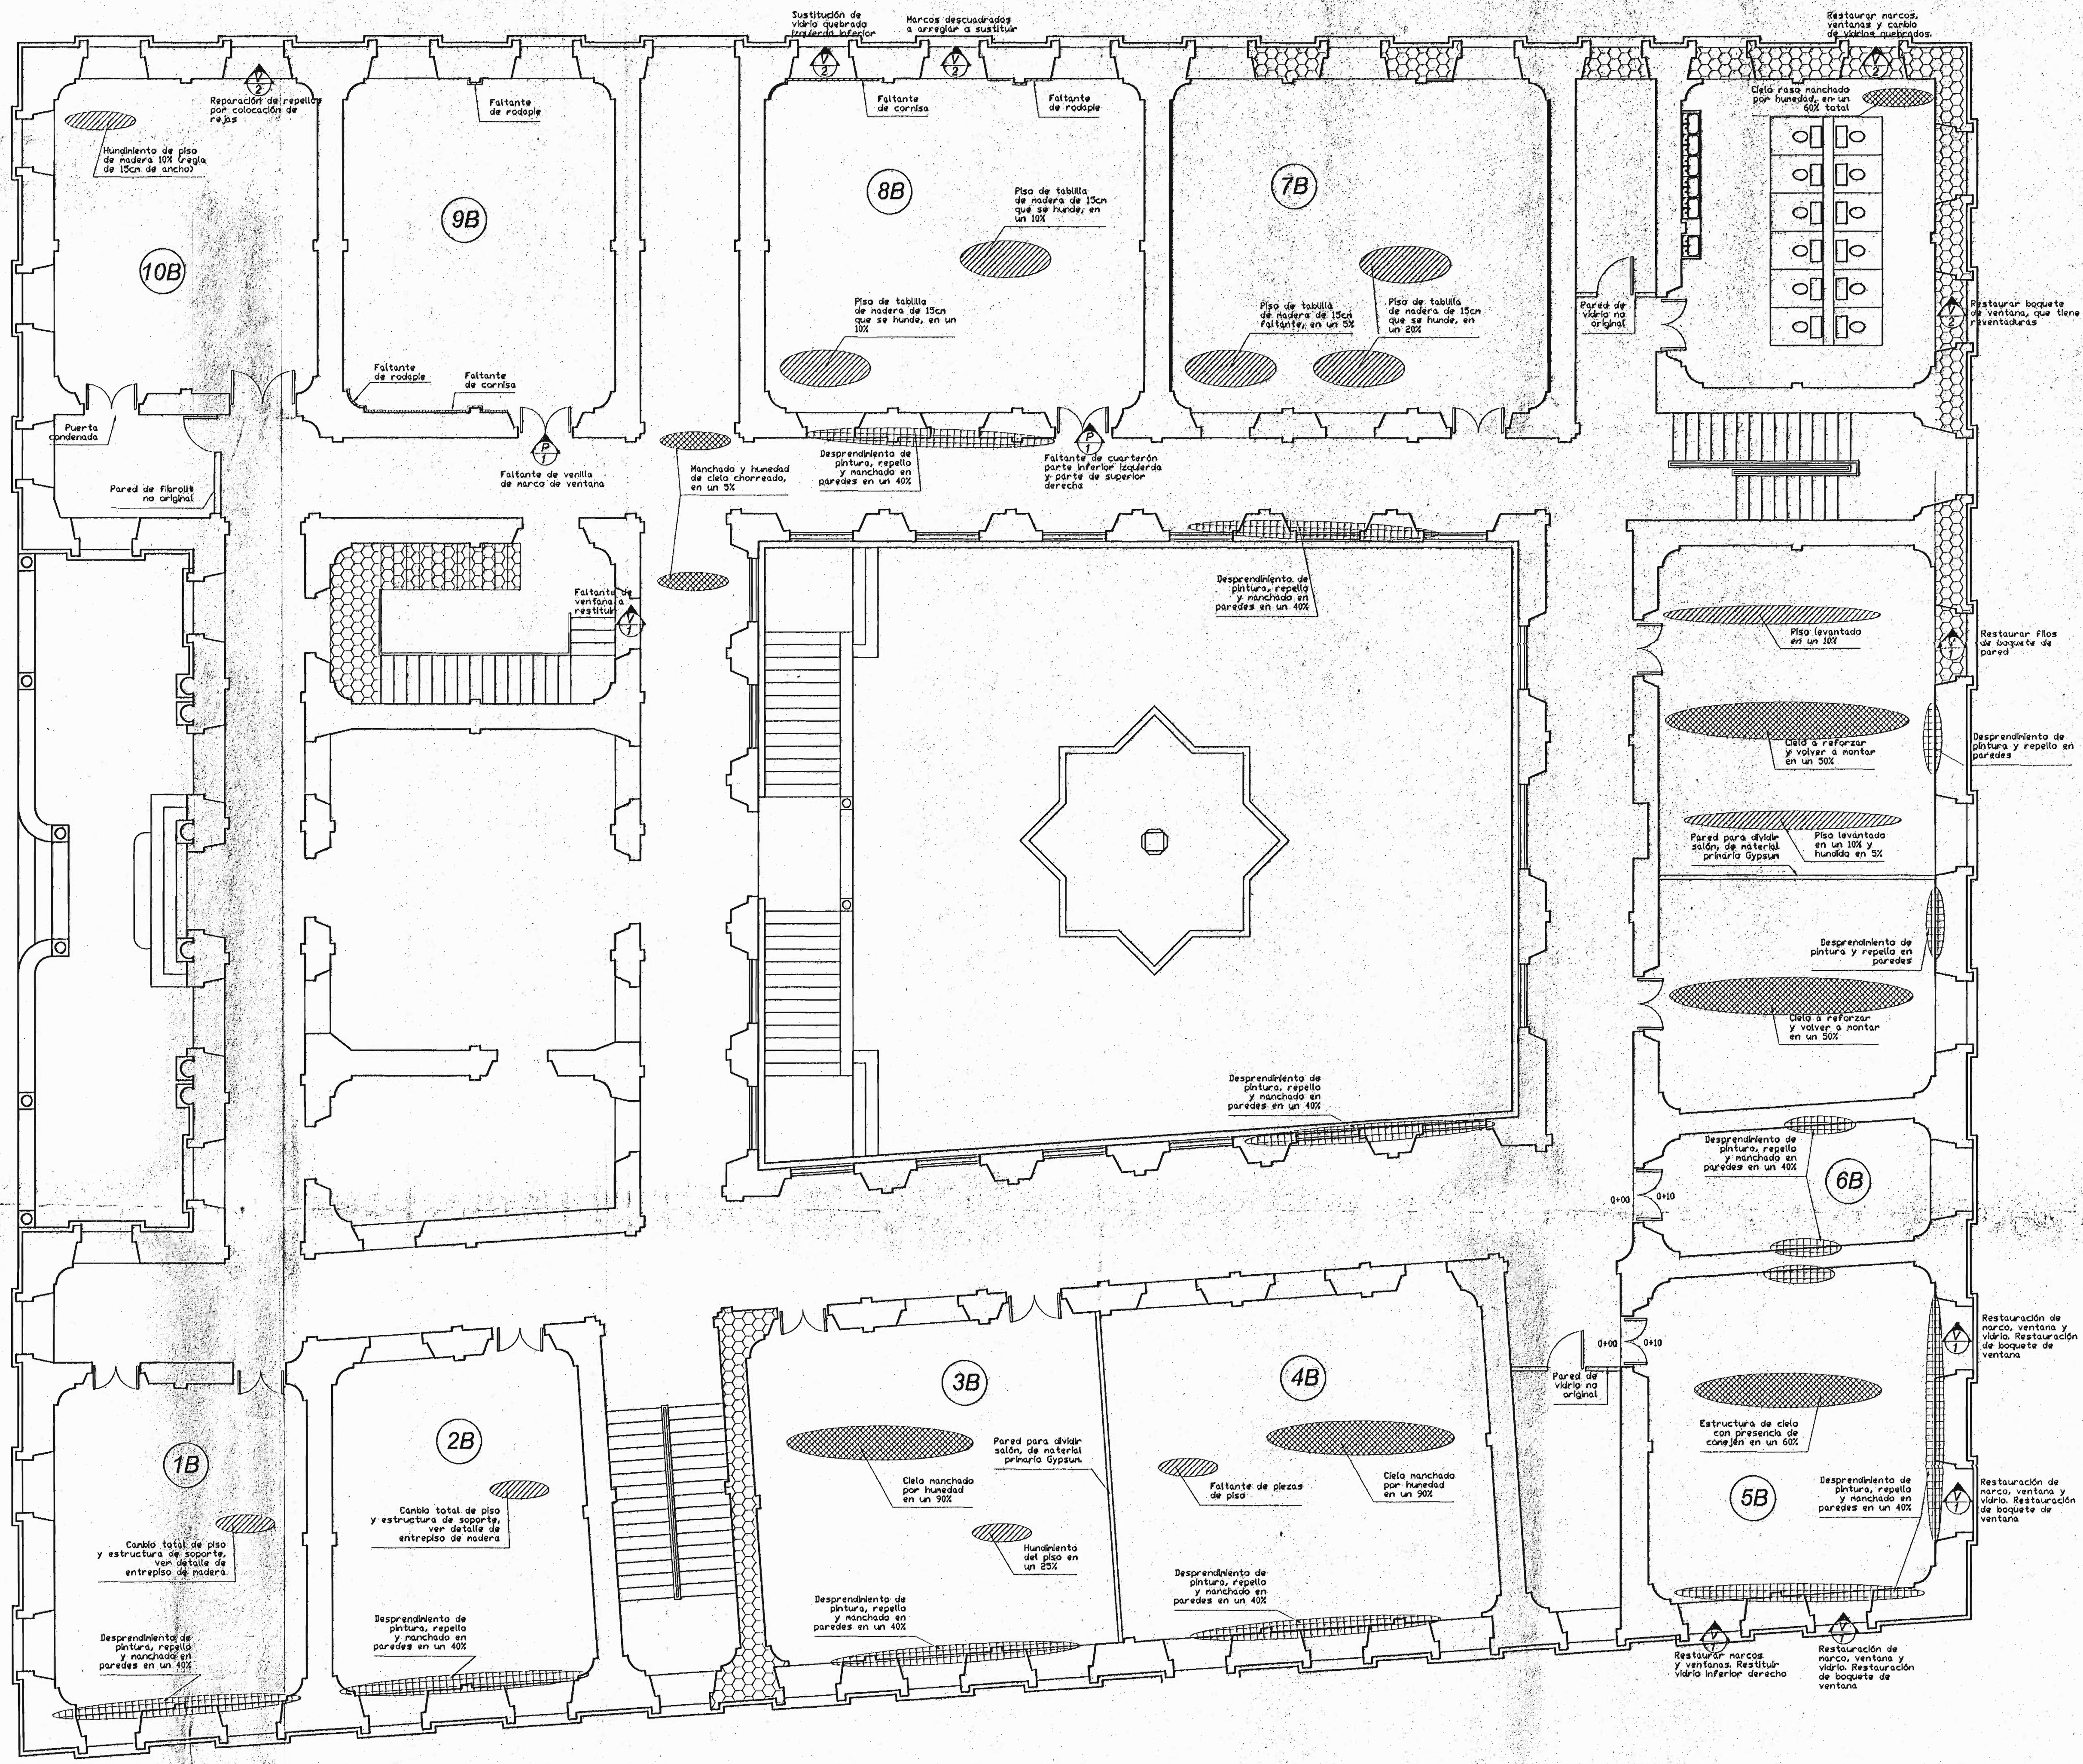
PLANTA DE DAÑOS NIVEL INTERMEDIO  
Escala 1:75

- 1B Cielo de tabilla en buen estado. Piso de madera de 5"
- 2B Cielo de tabilla en buen estado. Piso de madera de 5"
- 3B Piso de madera en mal estado en 30%. Cielo tabilla a cambiar en un 40%. Cambio de tirantes.
- 4B Piso a cambiar en un 30%. Cielo de tabilla a cambiar en un 20%.
- 5B Piso de madera de mala y cielo de tabilla manchados en buen estado.
- 6B Piso de madera en buen estado y cielo de tabilla en buen estado.
- 7B Piso de tabilla en buen estado y caso manchado en buen estado.
- 8B Piso de madera y cielo de tabilla manchados en buen estado.
- 9B Piso de madera de 2 1/2" x 1" manchados con base en paring. Cielo de tabilla. Soleras de 1.50m sin ventilación.
- 10B Cielo de tabilla, piso en tabloncillo de 2 1/2" x 1" no tiene ventilación.

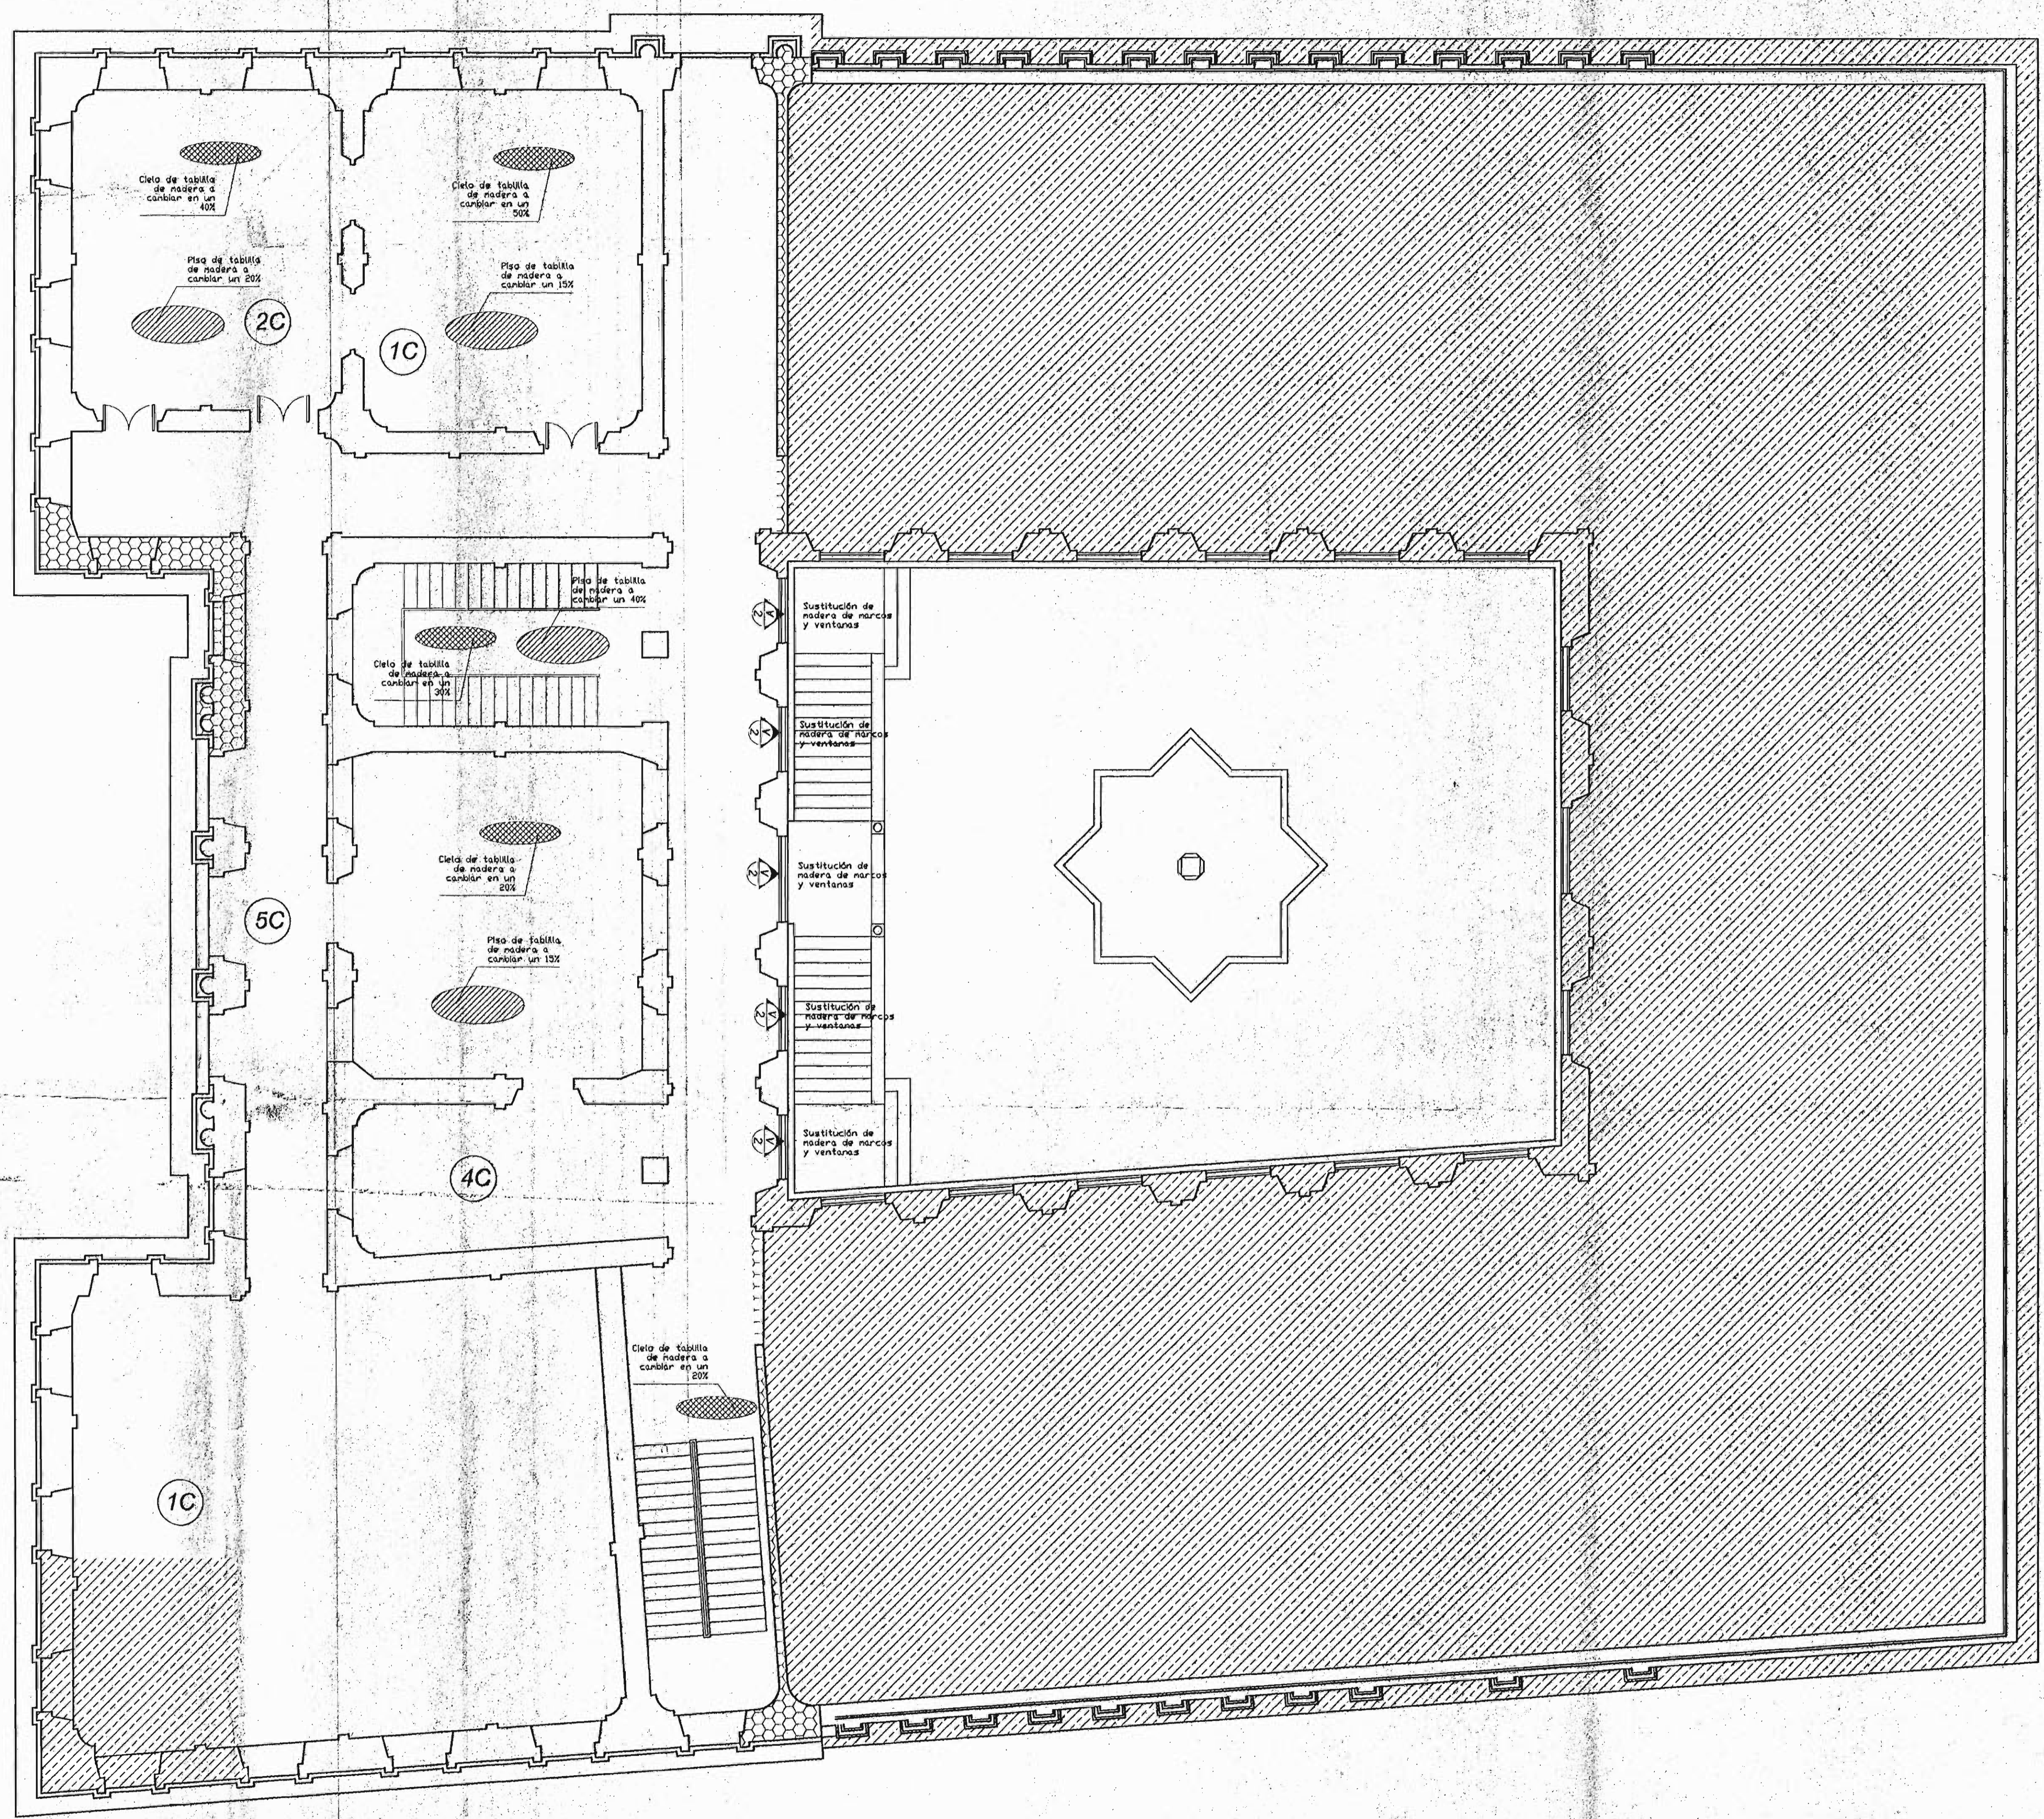
PLANTA DE DAÑOS NIVEL SUPERIOR  
Escala 1:75

- 1C Piso de lasonzo de 4 1/2" en mal estado en un 20%
- 2C Cielo de tabilla de madera a cambiar en un 30%
- 3C Piso mado en un 20%. Cielo mado en un 100%. Fachada de concreto en un 20%
- 4C Daño de caso ras en un 20%
- 5C Cambio de caso de tabilla en un 30%
