PROYECTO: EDIFICIO LICEO DE COSTA RICA AÑO 2008

LÁMINA 3: PLANTA ARQUITECTÓNICA - ESTADO ACTUAL
LÁMINA 4: FACHADAS - ESTADO ACTUAL
LÁMINA 5: PLANTA DE TECHOS - ESTADO ACTUAL
LÁMINA 6: DETALLES DE VENTANAS
LÁMINA 7: DETALLE DE PUERTAS, CORTE TÍPICO Y DETALLE DE COLUMNAS
LÁMINA 8: PLANTA ARQUITECTÓNICA - DAÑOS
LÁMINA 9: FACHADAS - DAÑOS
LÁMINA 10: PLANTA DE TECHOS - DAÑOS
LÁMINA 11: PLANTA ARQUITECTÓNICA - PROPUESTA INTERVENCIÓN
LÁMINA 12: FACHADAS - PROPUESTA INTERVENCIÓN
LÁMINA 13: PLANTA DE TECHOS - PROPUESTA INTERVENCIÓN

proyecto : RESTAURACIÓN
LICEO DE COSTA RICA

propietario : MINISTERIO DE EDUCACIÓN
PÚBLICA

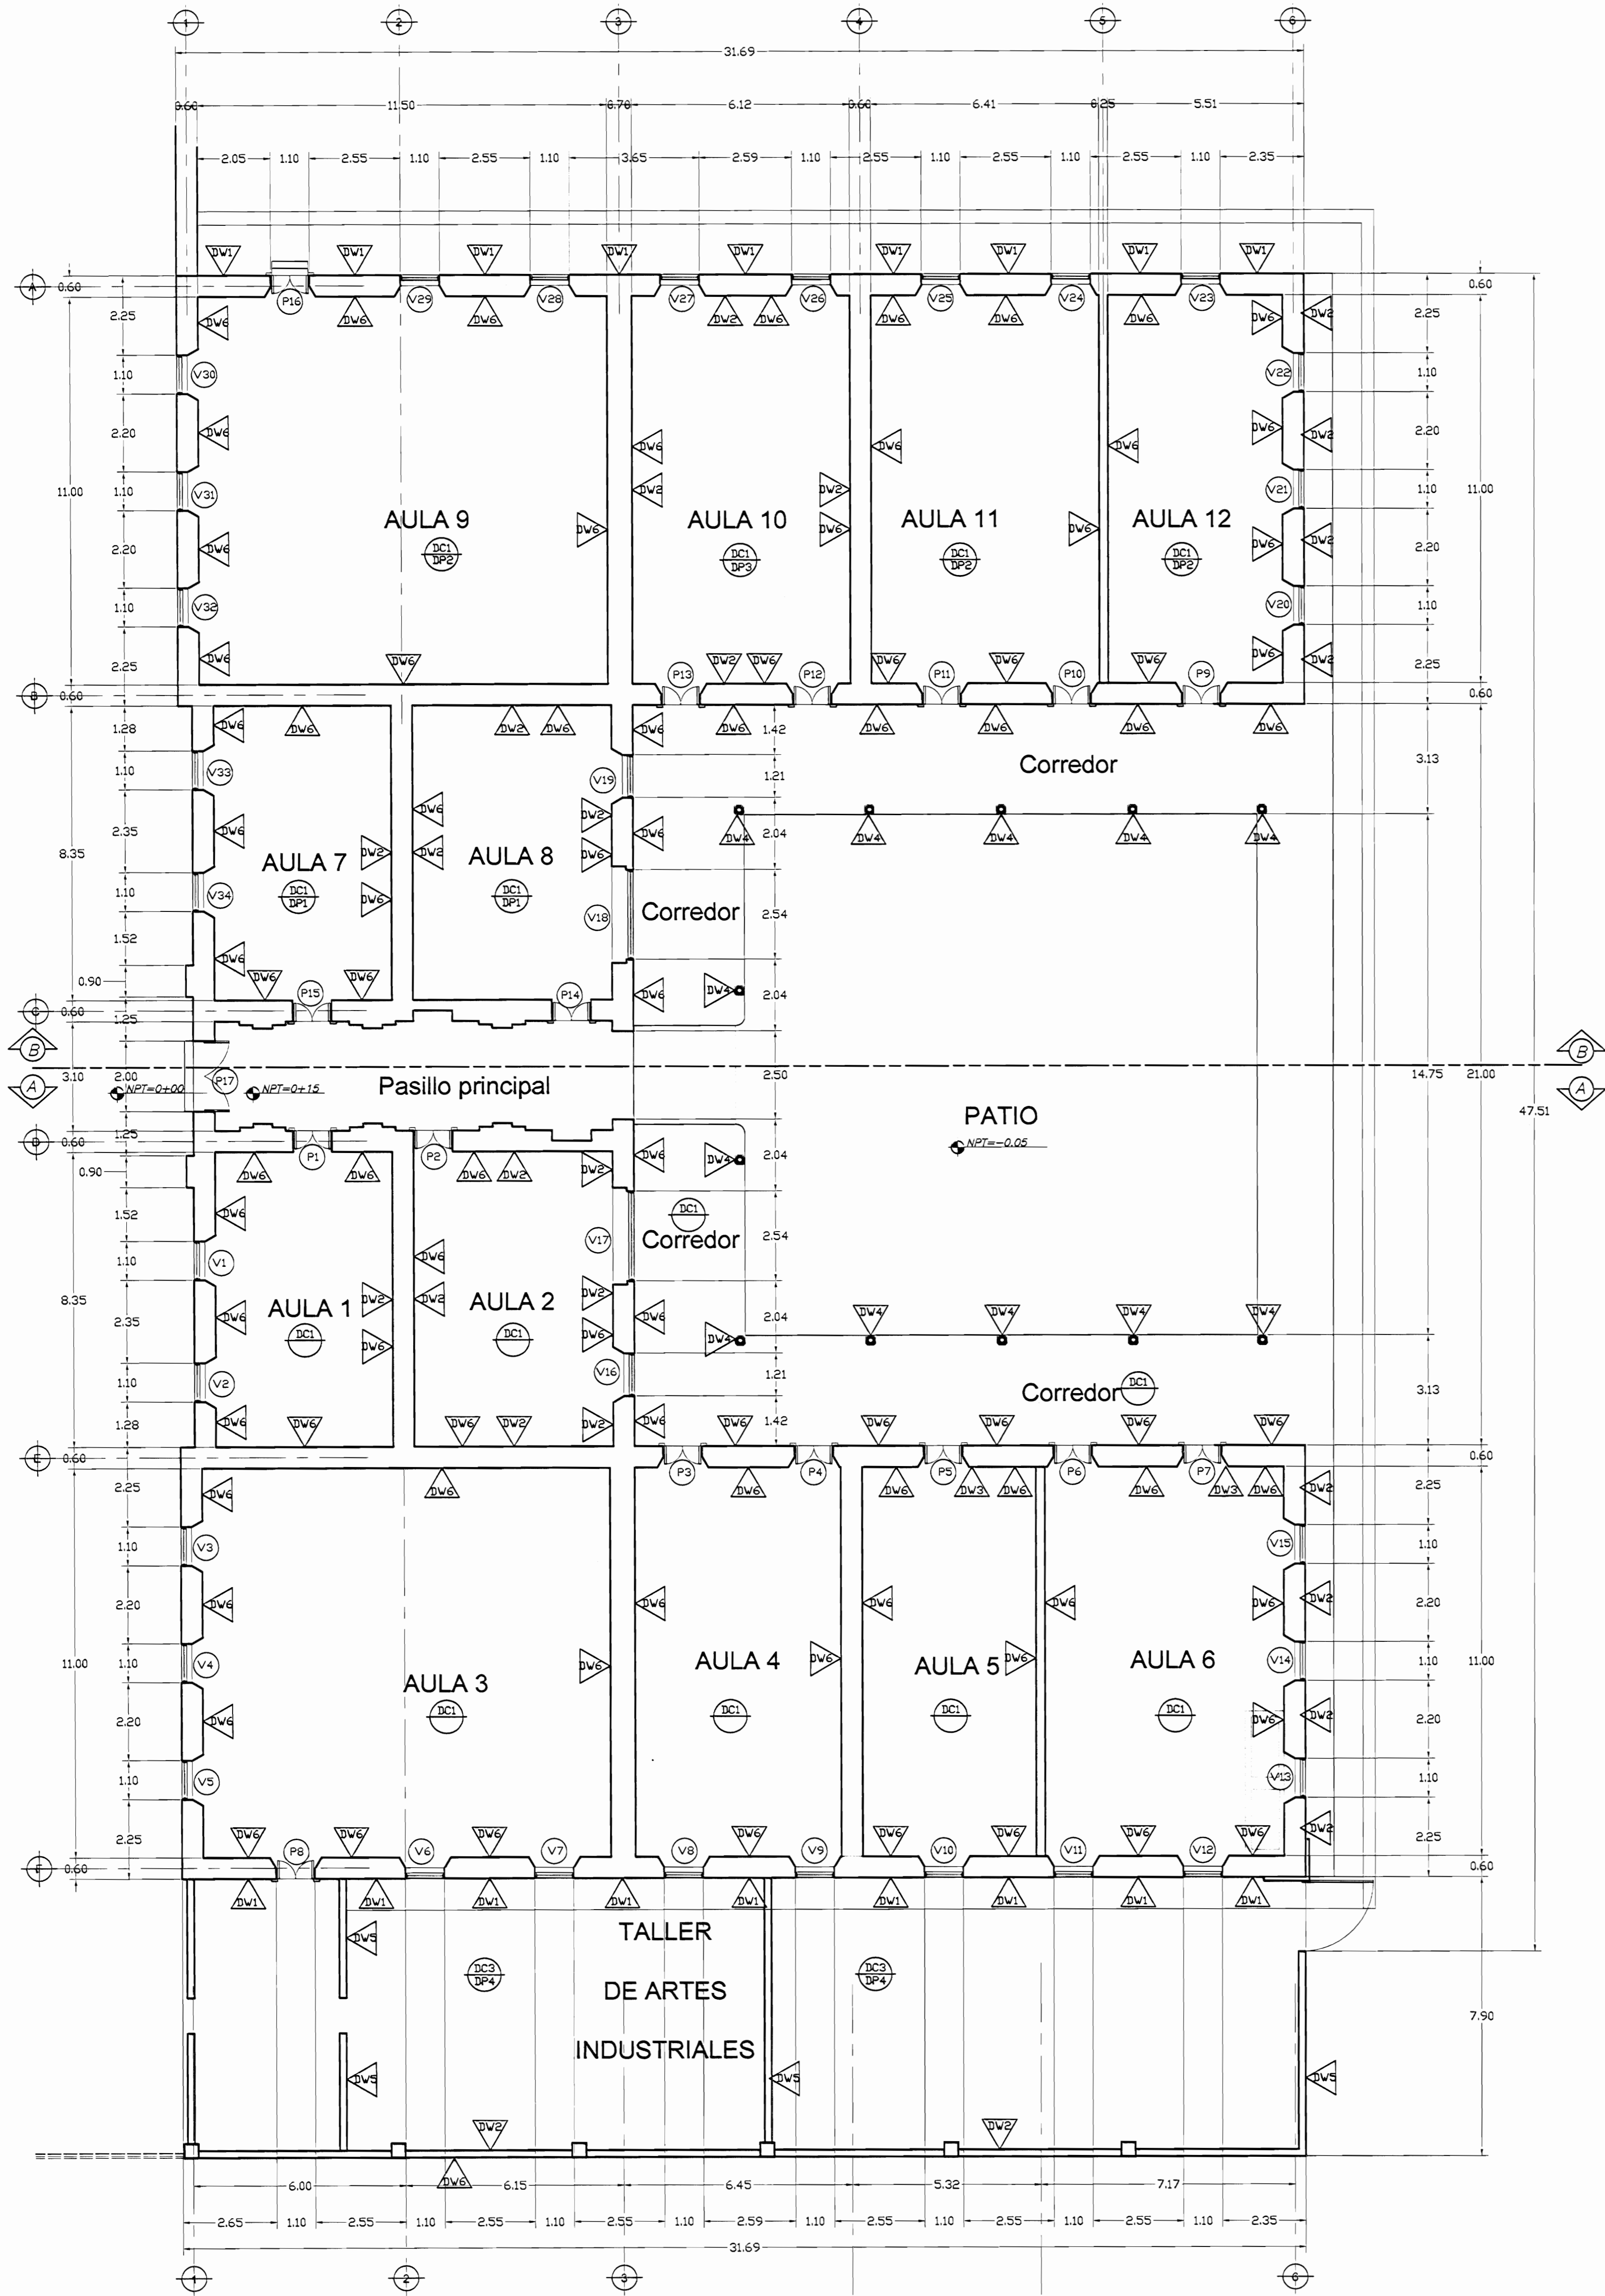
PLANTA ARQUITECTÓNICO EDIFICIO ESTE
DAÑOS
 ESCALA 1:100

TABLA DE DAÑOS EN PISOS	
PISOS	
DP-1	Piso de madera flojo y con hundimiento
DP-2	Piso de madera rayado con protección desgastado
DP-3	Piezas de madera faltantes
DP-4	Piso de tabla de 2.54x20cms no original

TABLA DE DAÑOS EN CIELOS	
CIELOS	
DC-1	Cielo desgastado. Pintura desteñida y sucia
DC-2	Faltante de tabilla en alero
DC-3	Tabilla de madera de 1.25x12.5cm cordón central sin pintar con faltantes

TABLA DE DAÑOS EN PAREDES	
PAREDES	
DW-1	Desprendimiento del repello del alomahallado existente
DW-2	Pérdida de repello liso con ladrillo expuesto
DW-3	Buque de puerta o ventana con desprendimiento o desgaste denaterial
DW-4	Columna de metal deteriorada con faltantes y desgaste
DW-5	Pared no original costado sur del edificio (aulas de Artes Industriales)
DW-6	Pintura desgastada
DW-7	Ventanas clausuradas con forros de madera internos y externos no original

TABLA DE DAÑOS EN PUERTAS Y VENTANAS					
Nº PUERTA	DESCRIPCIÓN	TIPO DE PUERTA	Nº VENTANA	DESCRIPCIÓN	TIPO DE VENTANA
P2	Puerta a restaurar en un 30%. Cambio de llavín y bisagras. Pintura	TIPO 2	V6	Habilitarias. Construir ventanas nuevas	TIPO 1
P3	Puerta a restaurar en un 30%. Cambio de llavín y bisagras. Pintura	TIPO 1	V7	Habilitarias. Construir ventanas nuevas	TIPO 1
P4	Puerta a restaurar en un 30%. Cambio de llavín y bisagras. Pintura	TIPO 1	V8	Habilitarias. Construir ventanas nuevas	TIPO 1
P5	Puerta a restaurar en un 30%. Restauración de guarniciones. Cambio de llavín y bisagras. Pintura	TIPO 1	V9	Habilitarias. Construir ventanas nuevas	TIPO 1
P6	Puerta a restaurar en un 30%. Restituir varios faltantes. Cambio de llavín y bisagras. Pintura	TIPO 1	V10	Habilitarias. Construir ventanas nuevas	TIPO 1
P7	Puerta a restaurar en un 30% y habilitar. Cambio de llavín y bisagras. Pintura	TIPO 1	V11	Habilitarias. Construir ventanas nuevas	TIPO 1

P8	Piso de madera flojo y con hundimiento	TIPO 1	V12	Habilitarias. Construir ventanas nuevas	TIPO 1
P14	Puerta a restaurar en un 30%. Cambio de llavín y bisagras. Pintura	TIPO 2			
P15	Puerta a restaurar en un 30%. Cambio de llavín y bisagras. Pintura	TIPO 2

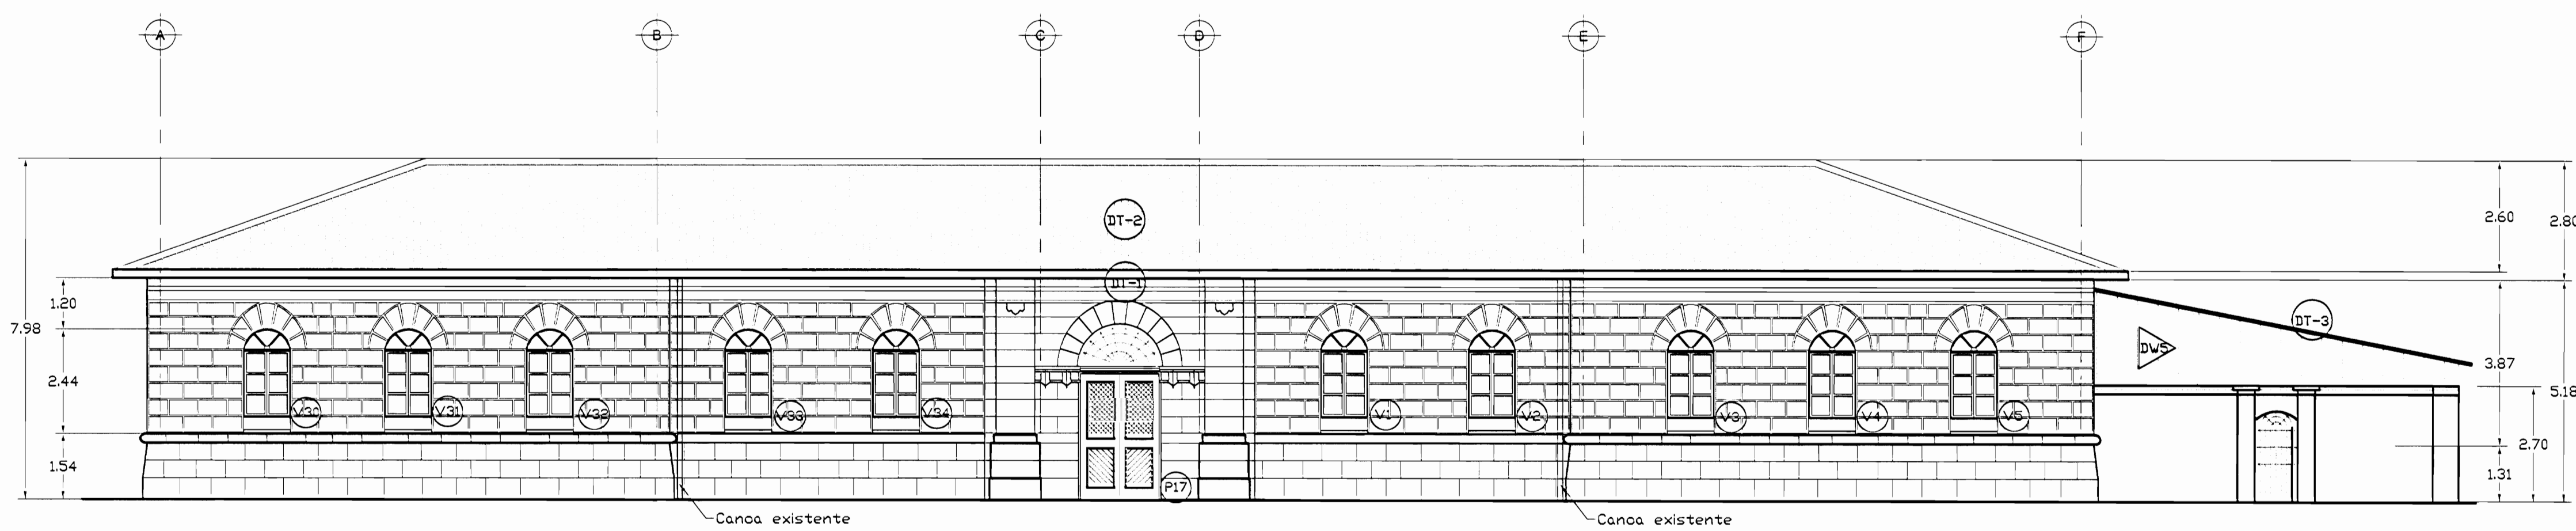
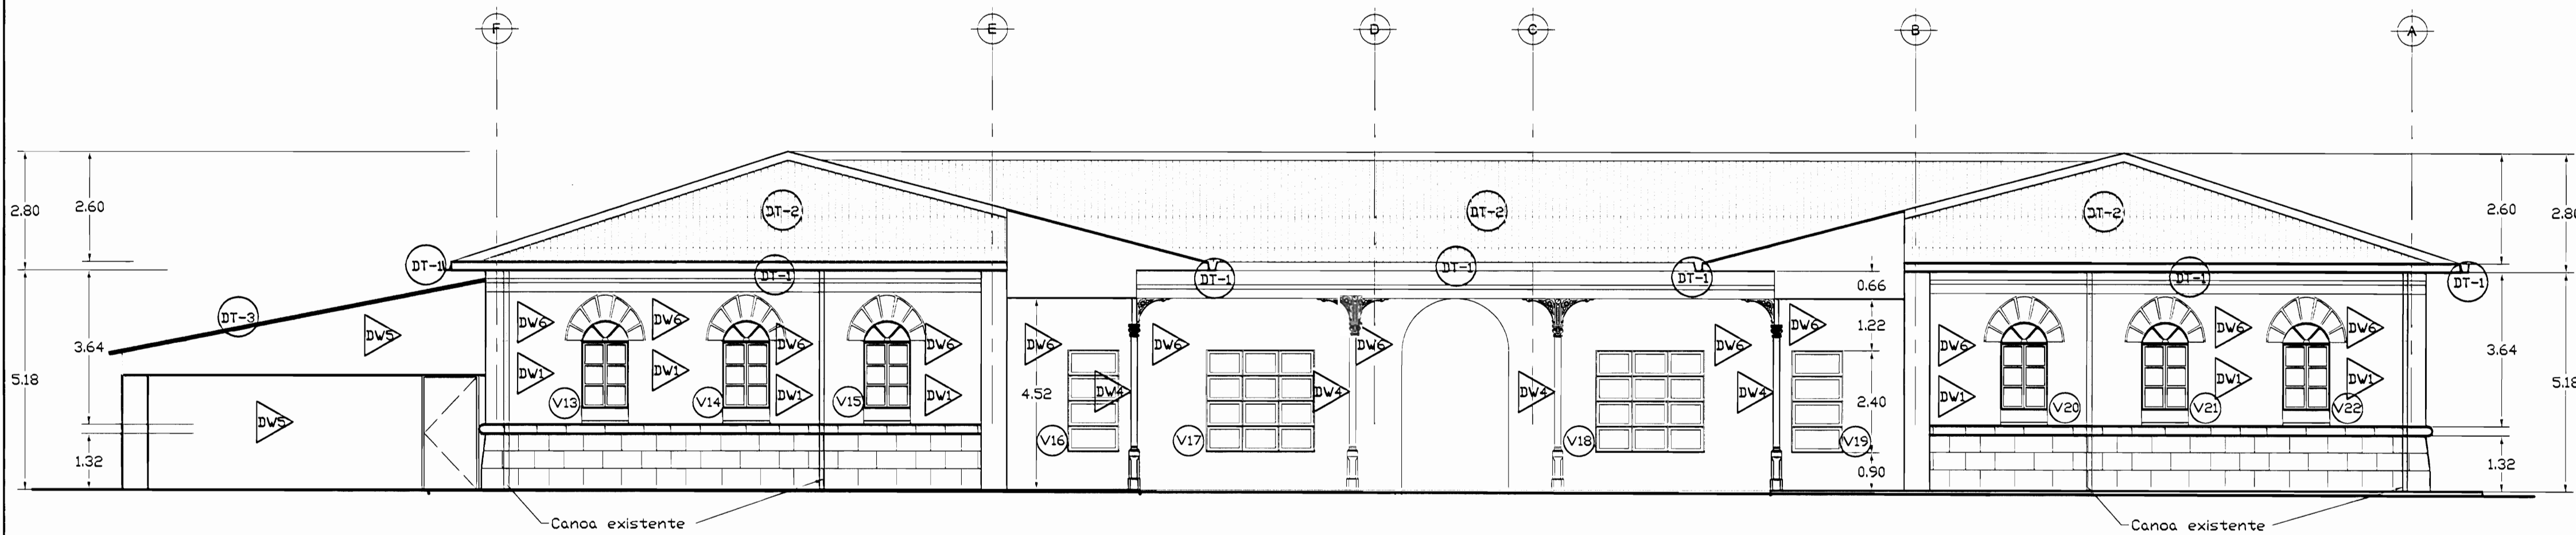
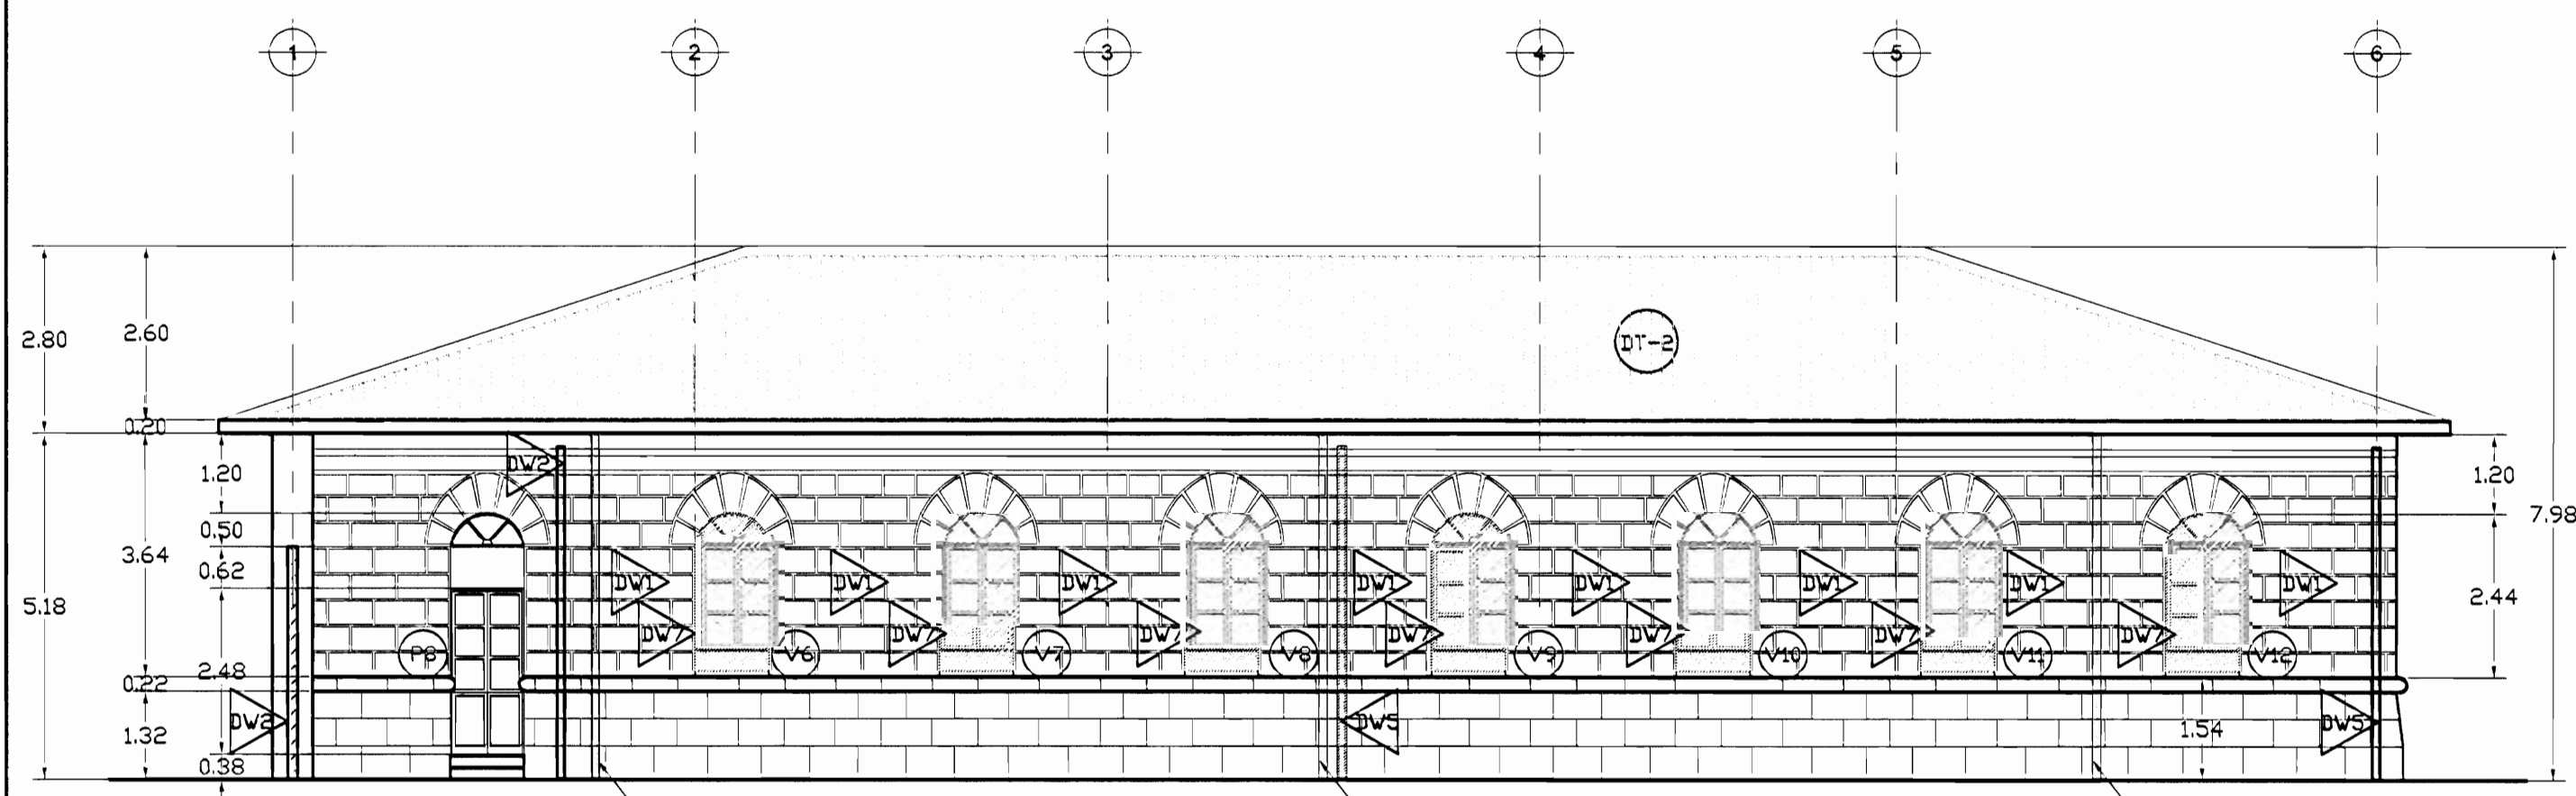
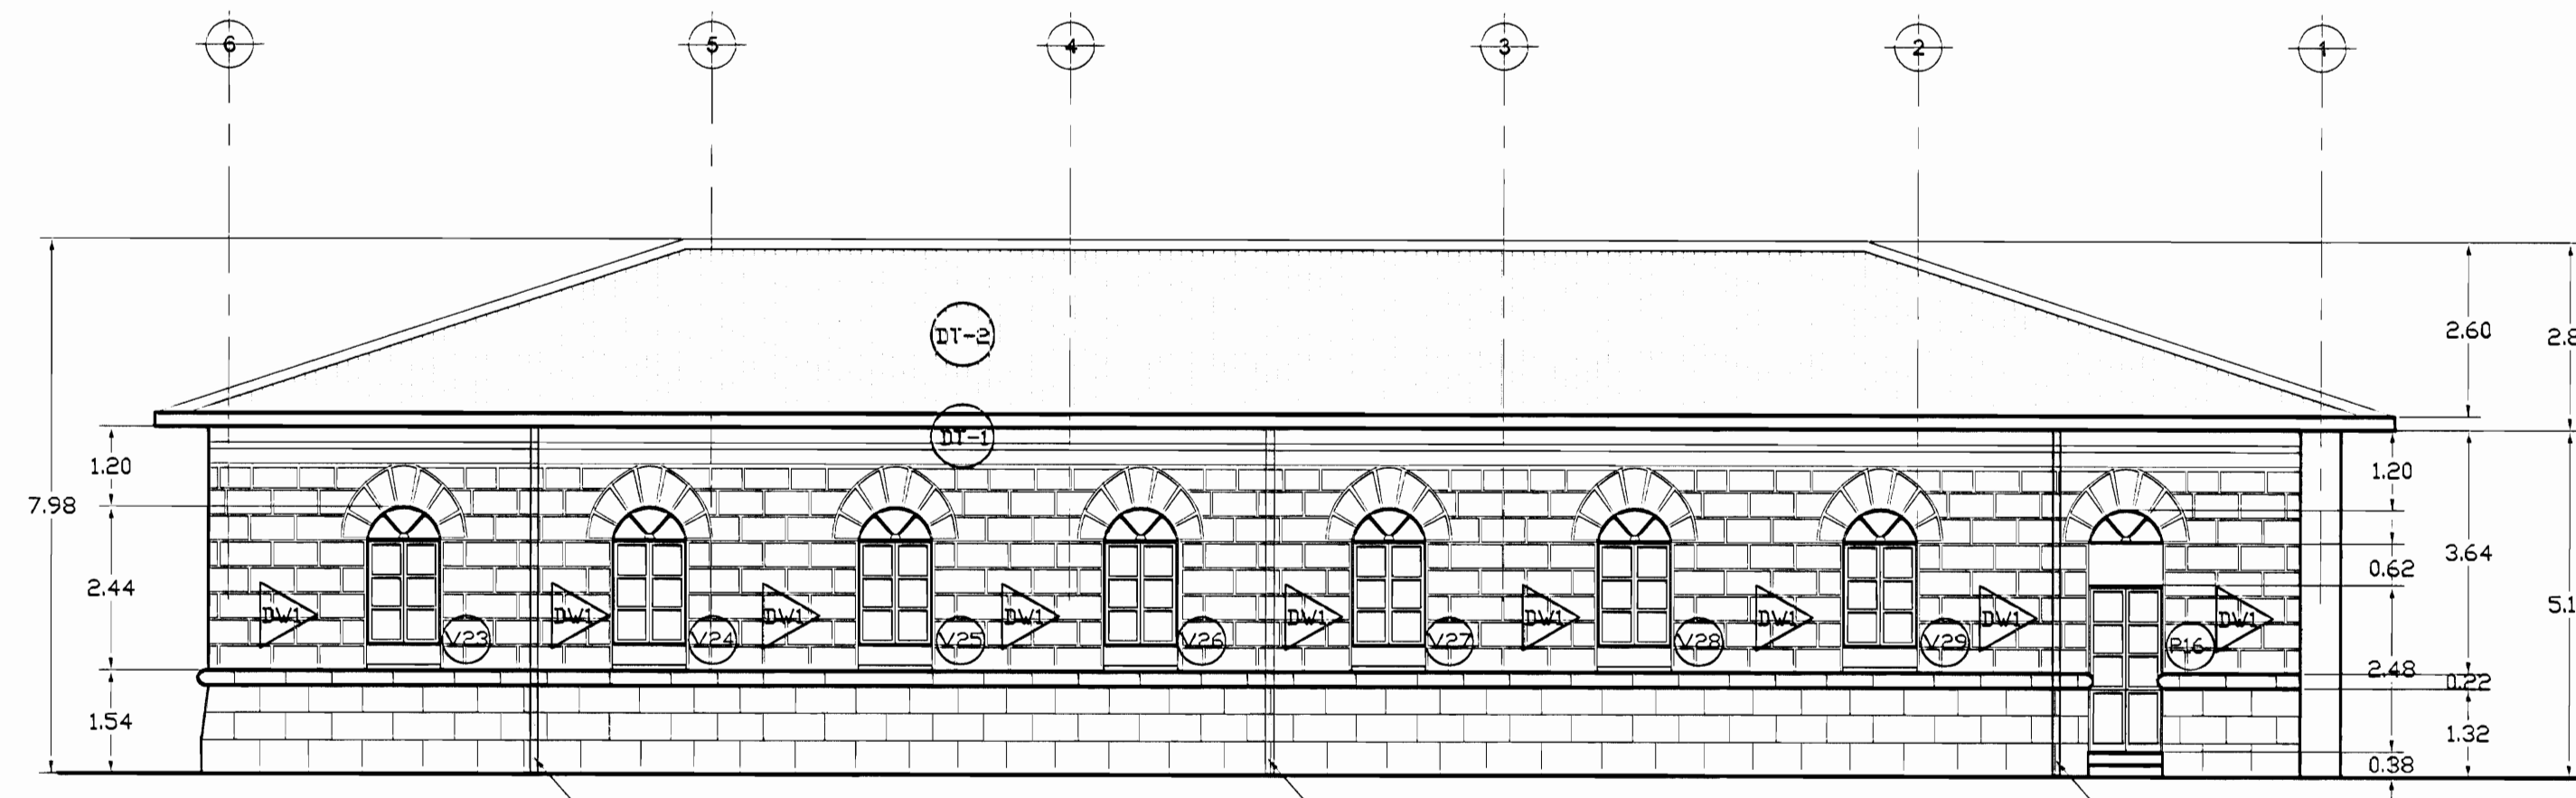
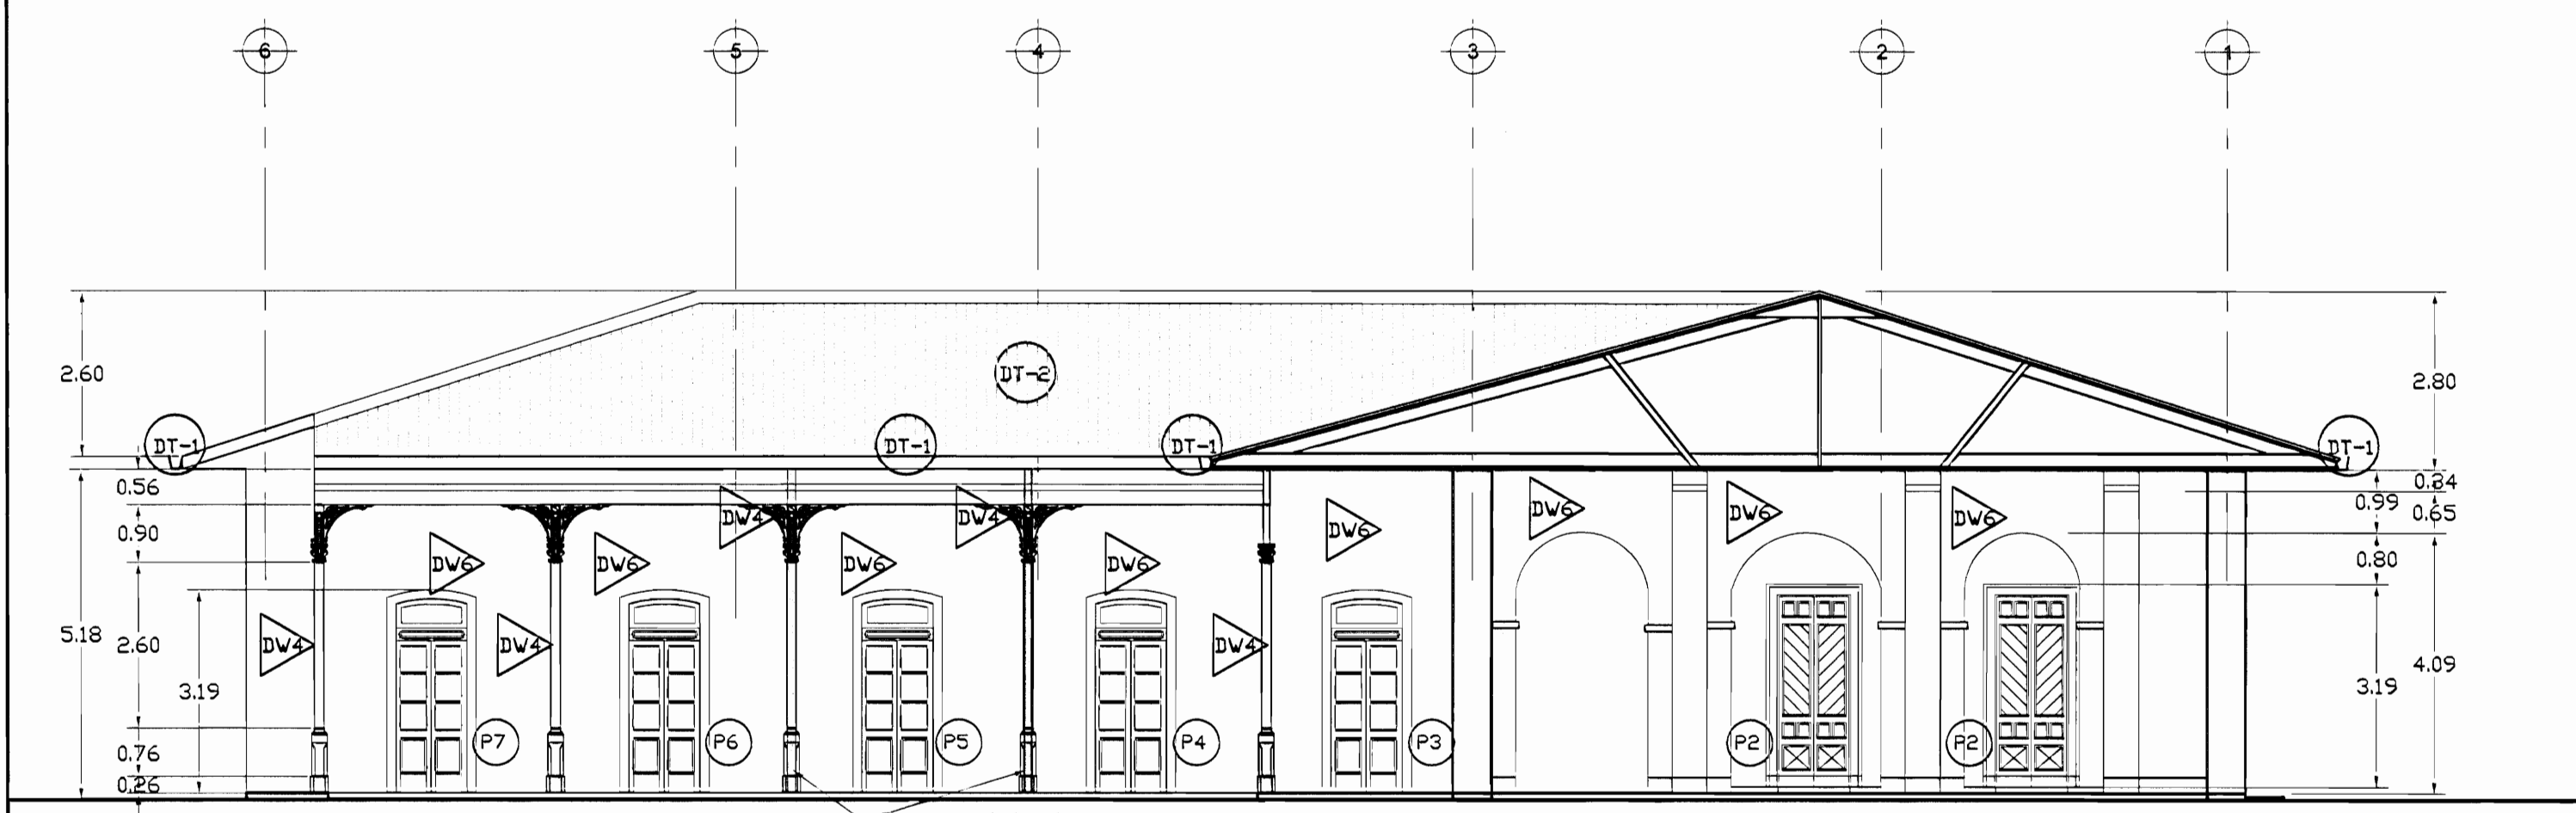
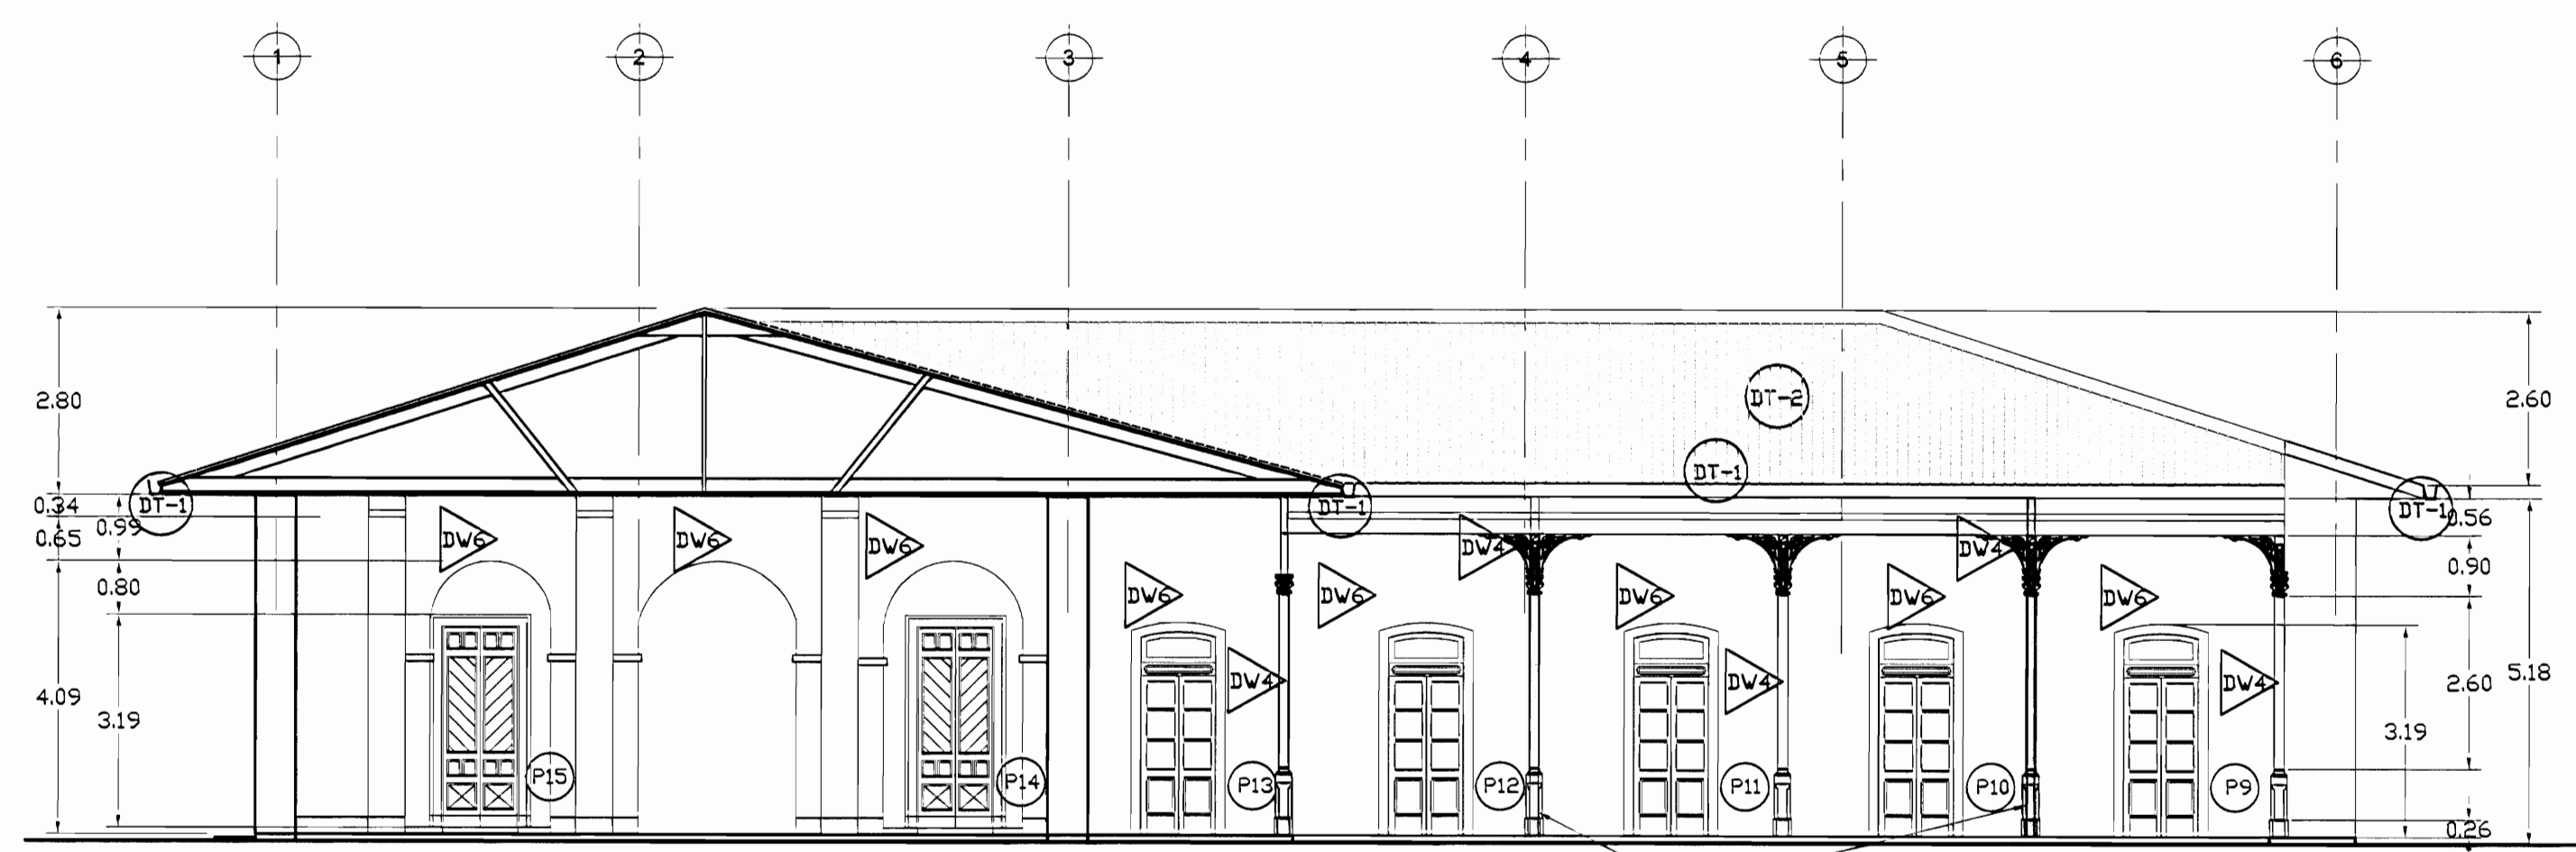
TABLA DE DAÑOS EN PAREDES	
▲ PAREDES	
DW-1	Desprendimiento del repello del alomadillado existente
DW-2	Pérdida de repello liso con ladrillo expuesto
DW-3	Buque de puerta o ventana con desprendimiento o desgaste dematerial
DW-4	Columna de metal deteriorada con faltantes y desgaste
DW-5	Pared no original costado sur del edificio (aulas de Artes Industriales)
DW-6	Pintura desgastada
DW-7	Ventanas clausuradas con forros de madera internos y externos no original

TABLA DE DAÑOS EN TECHOS	
● TECHOS	
DT-1	Canoa de plástico no original
DT-2	Cubierta en HG diseño estructural pintada, sucia y agotamiento de protección
DT-3	Cubierta HG ondulada sin pintura no original en mal estado

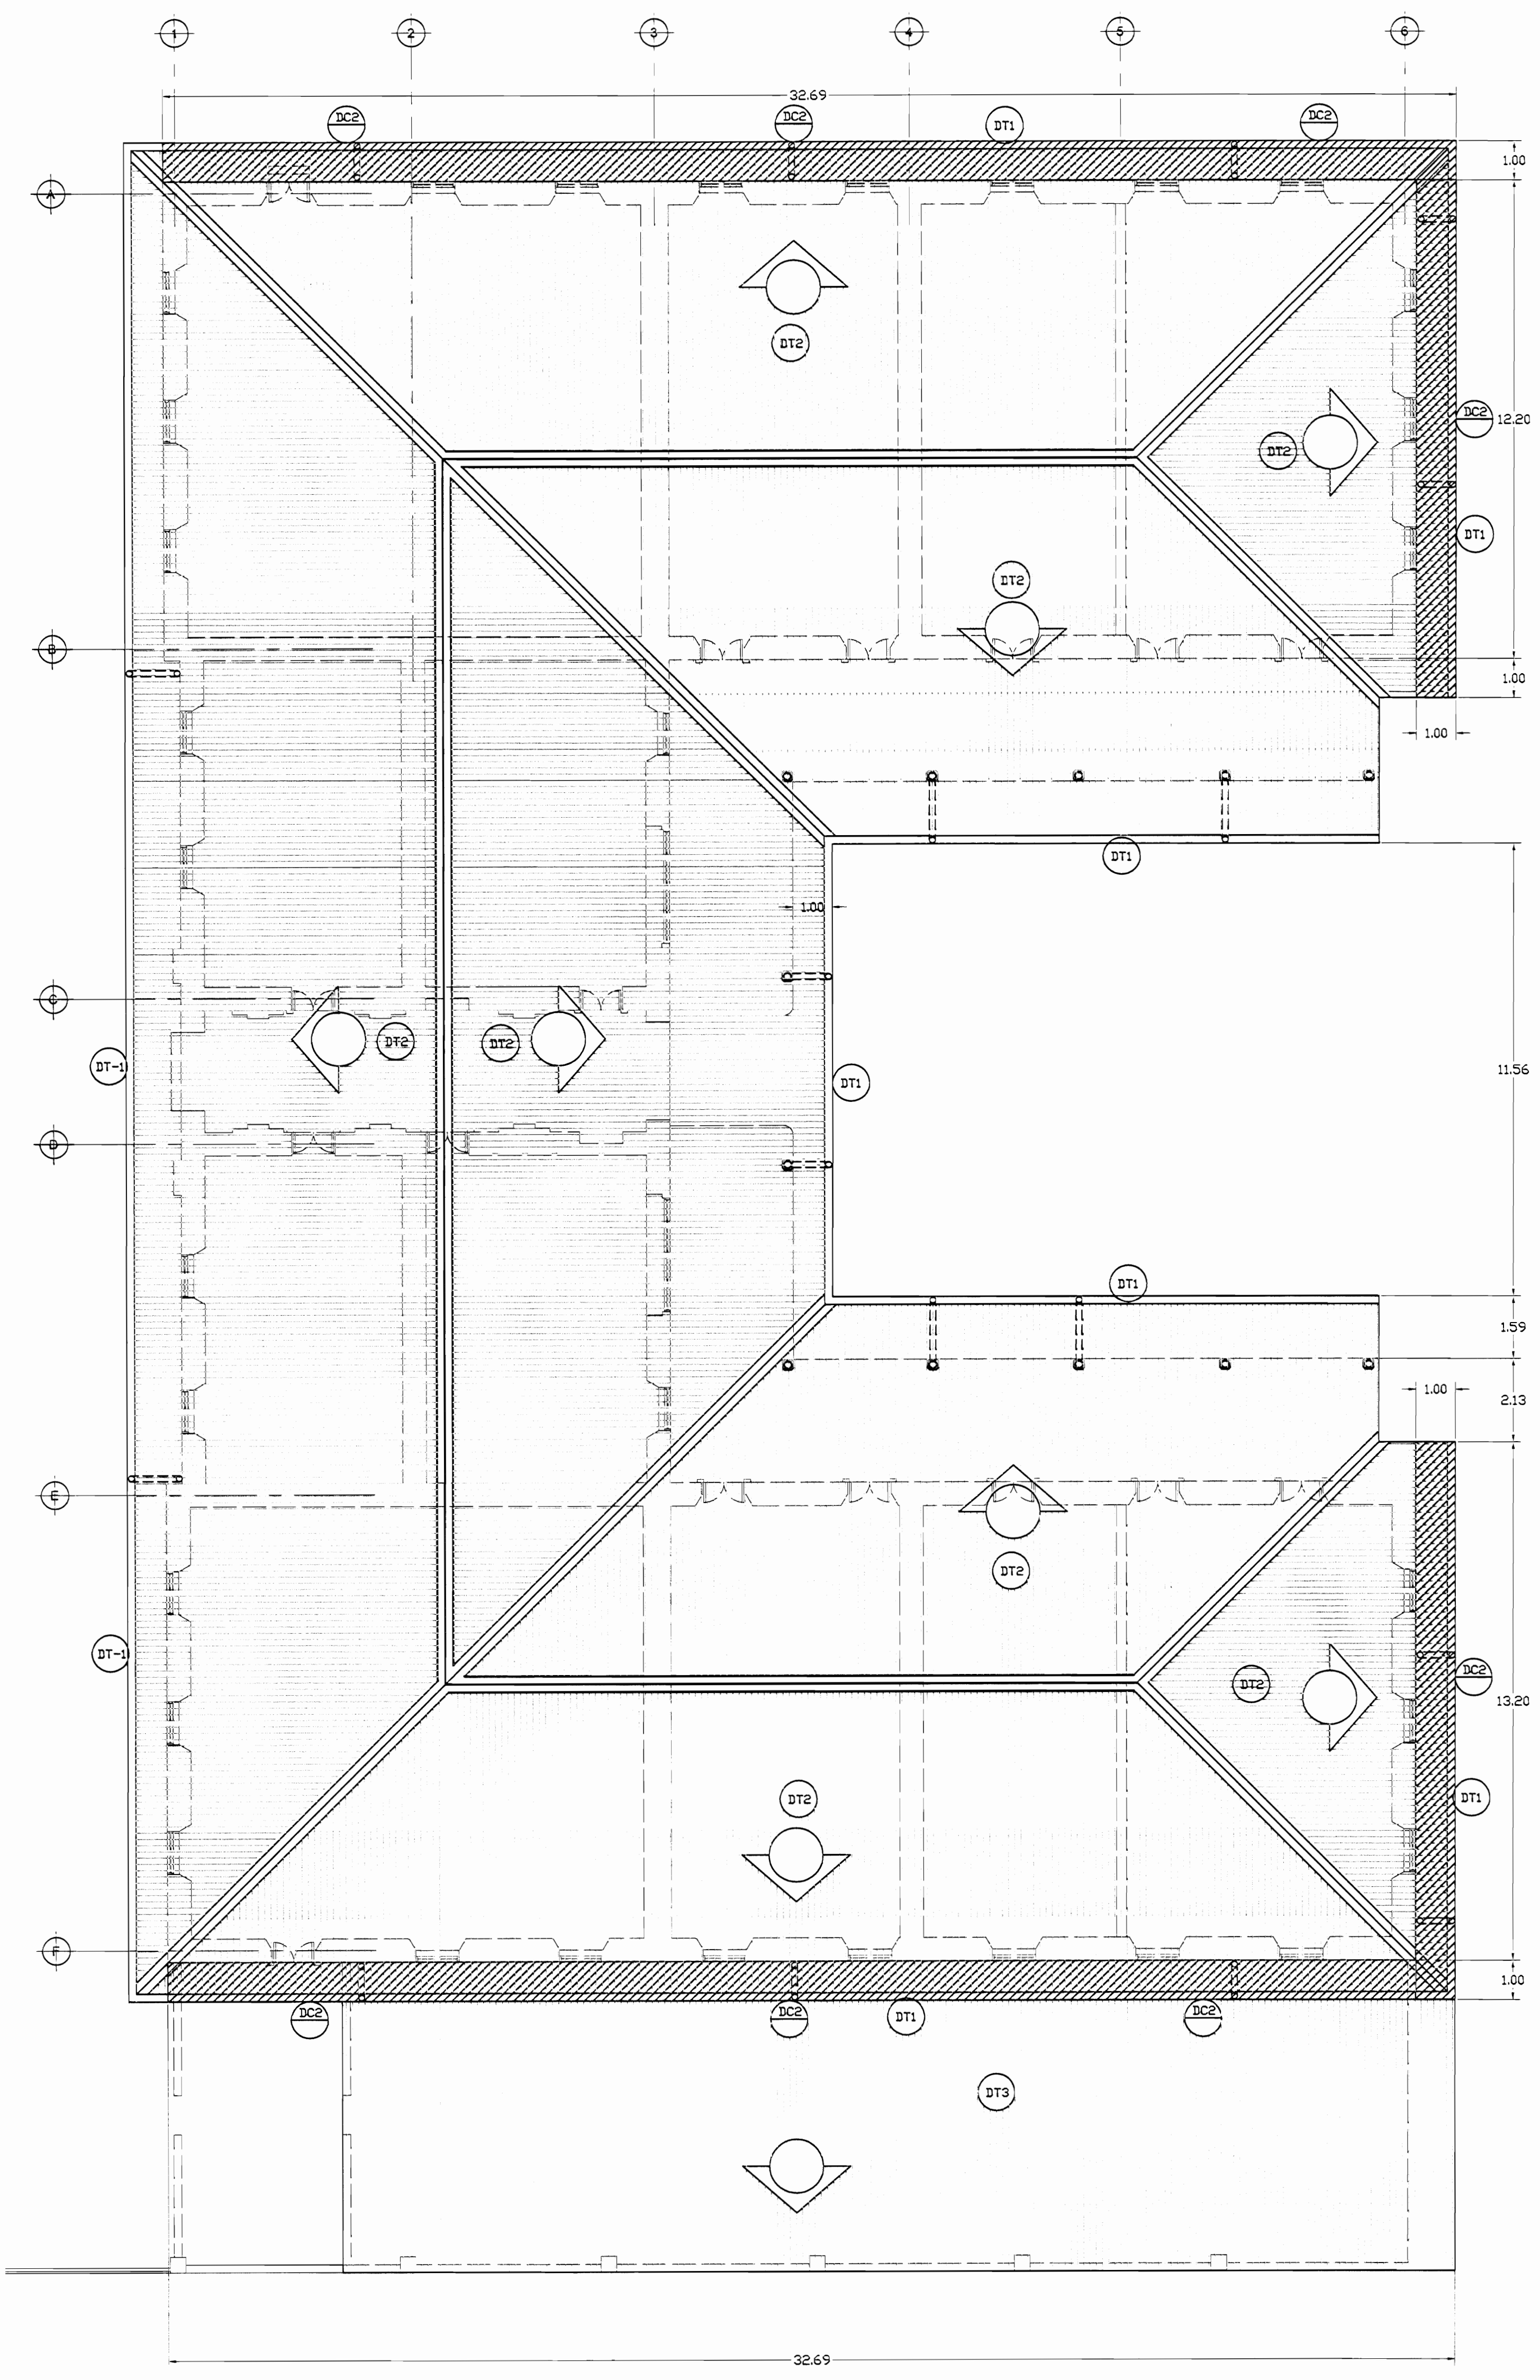
PLANTA TECHOS EDIFICIO ESTE
DAÑOS
 ESCALA 1:100

TABLA DE DAÑOS EN CIELOS	
	CIELOS
DC-1	Cielo desgastado. Pintura desteñida y sucia
DC-2	Faltante de tablilla en alero
DC-3	Tablilla de madera de 1.25x12.5cm cordón central sin pintar con faltantes
NOTA GENERAL: Lo que no se indica expresamente en planos y/o especificaciones no debe ser considerado para cotizar

TABLA DE DAÑOS EN TECHOS	
	TECHOS
DT-1	Canoa de plástico no original
DT-2	Cubierta en HG diseño estructural pintado, sucia y agotamiento de protección
DT-3	Cubierta HG ondulada sin pintura no original en mal estado
NOTA GENERAL: Lo que no se indica expresamente en planos y/o especificaciones no debe ser considerado para cotizar
