PROYECTO: EDIFICIO LICEO DE COSTA RICA AÑO 2008

LÁMINA 3: PLANTA ARQUITECTÓNICA - ESTADO ACTUAL
LÁMINA 4: FACHADAS - ESTADO ACTUAL
LÁMINA 5: PLANTA DE TECHOS - ESTADO ACTUAL
LÁMINA 6: DETALLES DE VENTANAS
LÁMINA 7: DETALLE DE PUERTAS, CORTE TÍPICO Y DETALLE DE COLUMNAS
LÁMINA 8: PLANTA ARQUITECTÓNICA - DAÑOS
LÁMINA 9: FACHADAS - DAÑOS
LÁMINA 10: PLANTA DE TECHOS - DAÑOS
LÁMINA 11: PLANTA ARQUITECTÓNICA - PROPUESTA INTERVENCIÓN
LÁMINA 12: FACHADAS - PROPUESTA INTERVENCIÓN
LÁMINA 13: PLANTA DE TECHOS - PROPUESTA INTERVENCIÓN

proyecto : RESTAURACIÓN
LICEO DE COSTA RICA

propietario : MINISTERIO DE EDUCACIÓN
PÚBLICA

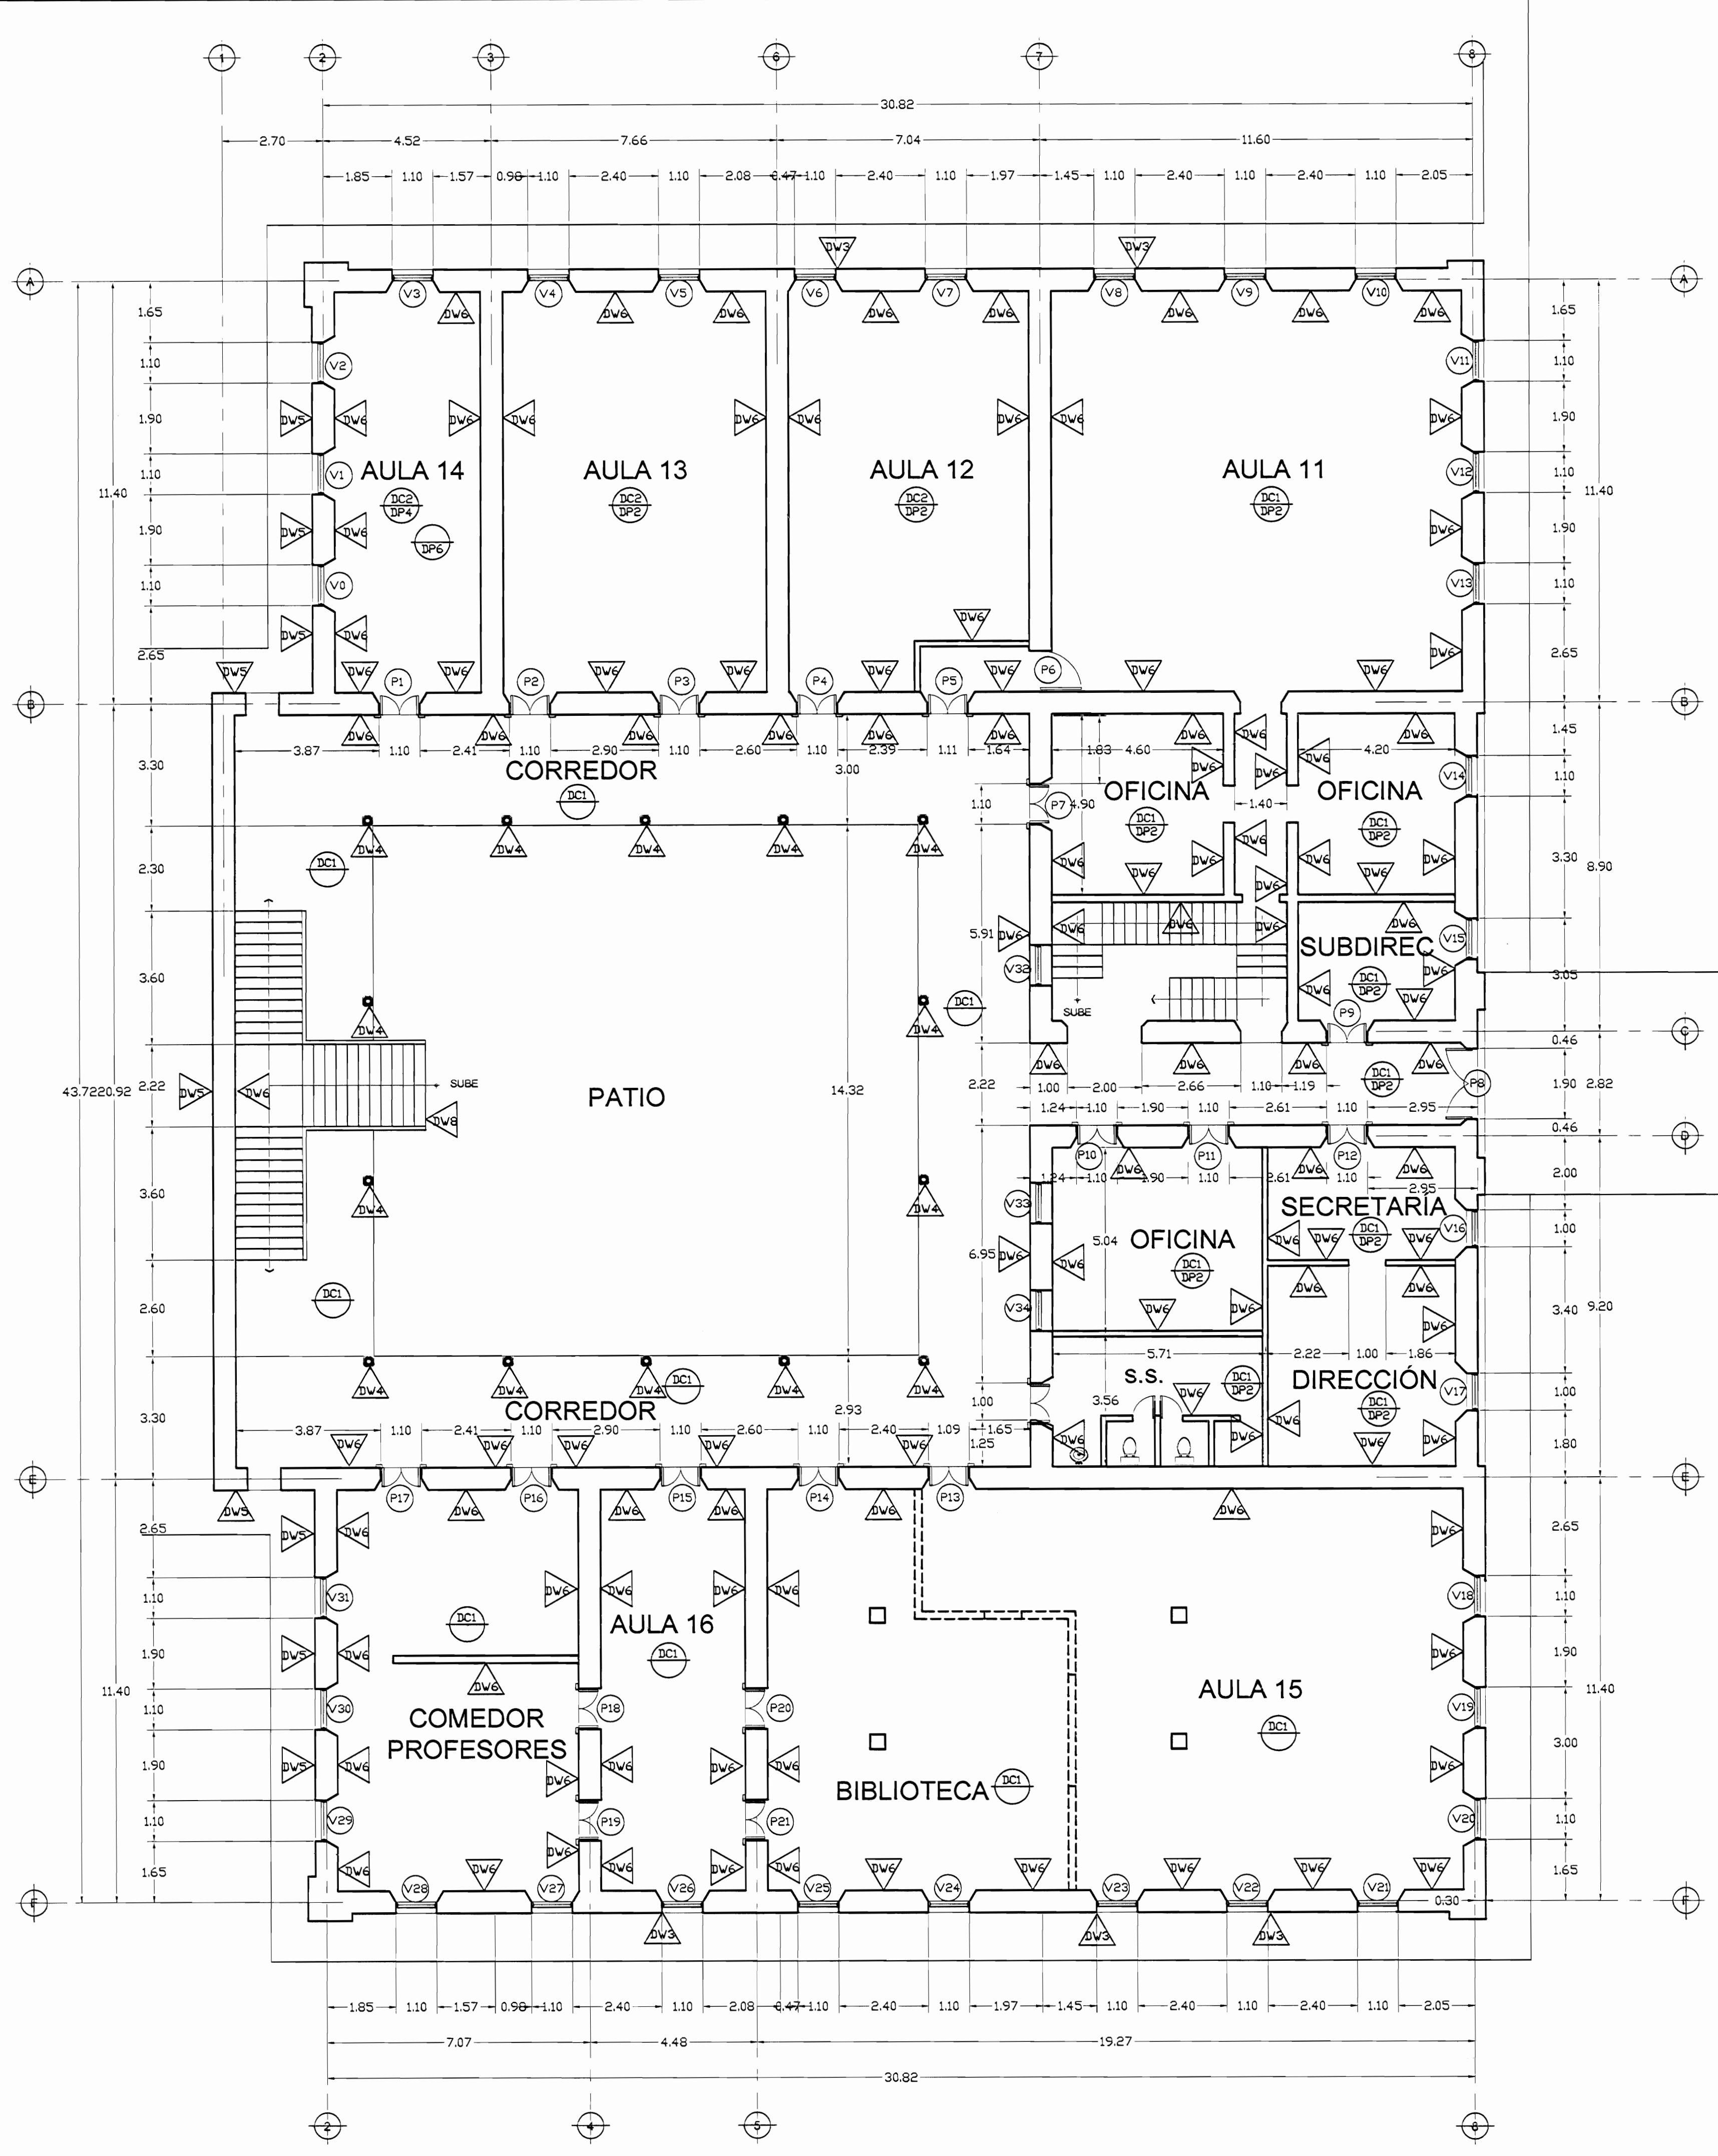
PLANTA ARQUITECTÓNICO PRIMER NIVEL
EDIFICIO OESTE - DAÑOS
 ESCALA 1:100

Nº VENTANA	DESCRIPCIÓN	TIPO DE VENTANA
V0,V1, V2,V3	Daños en ventana en 20%. Faltante de vidrios en un 20%	TIPO 6
V4,V5, V6,V7	Daños en ventana en 20%.	TIPO 6
V26	Faltante de vidrios 20% y faltante de marcos y ventana en un 40%.	TIPO 6
V27,V28, V29,V30, V31	Daños en marcos y ventana en un 10% y faltante en 20% de vidrio	TIPO 6

▲ PAREDES	
DW-3	Buque de puerta o ventana con desprendimiento o desgaste de material
DW-4	Columna de metal deteriorada y desgaste de pintura
DW-6	Pintura desgastada y pérdida de repello fino en un 25%
DW-8	Balaustradas, pasamanos y gradas faltantes y desgastada de pintura

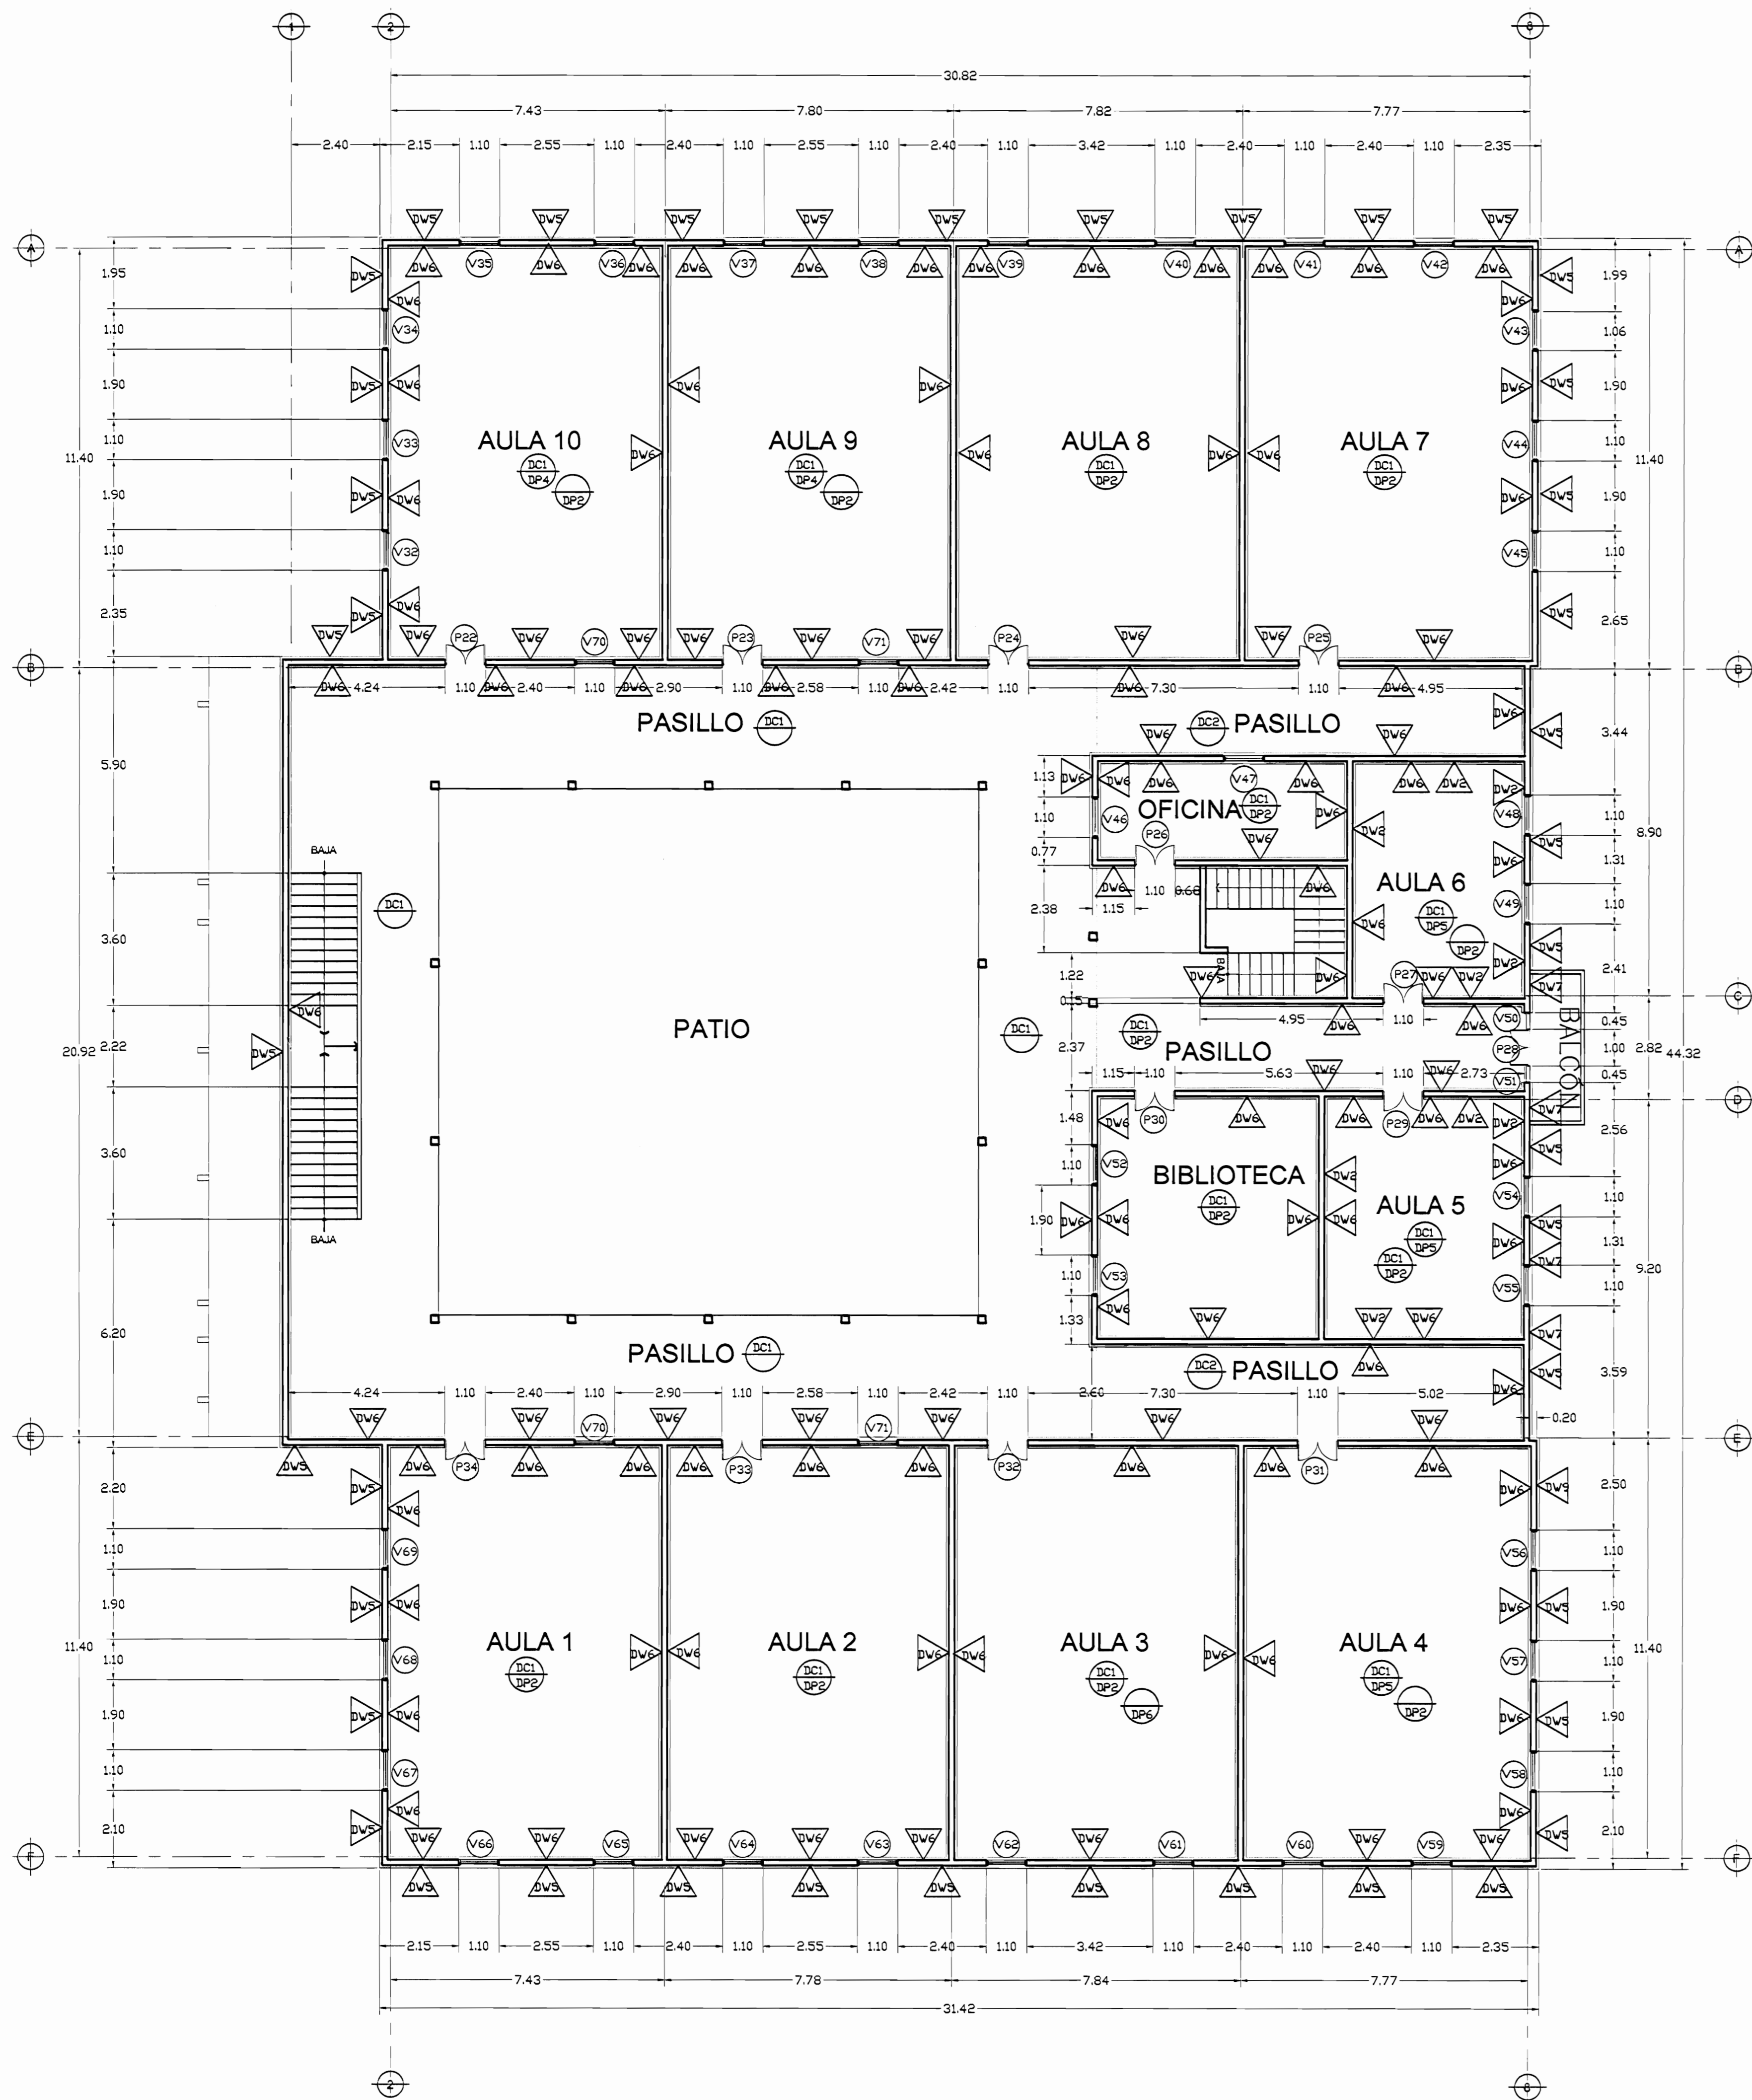
PLANTA ARQUITECTÓNICO SEGUNDO NIVEL
EDIFICIO OESTE - DAÑOS
 ESCALA 1:100

TABLA DE DARDOS EN VENTANAS 2do. NIVEL		
Nº VENTANA	DESCRIPCIÓN	TIPO DE VENTANA
V32,V33,V34,V35,V36	Ventanas totalmente dañadas. Mal estado de bisagras.	TIPO 1
V39, V40	Daño en ventana en un 25% y desgaste total de pintura	TIPO 1
V43,V44, V45	Ventanas totalmente dañadas.	TIPO 1
V50, V51	Marcos dañados en un 30%. Desgaste de pintura	TIPO 7
V54,V55, V61,V62	Ventanas totalmente dañadas.	TIPO 1
V63, V64	Marcos y ventanas dañados en un 50%. Faltante de vidrios en un 50%	TIPO 1
V65,V66, V67,V68	Ventanas totalmente dañadas.	TIPO 1

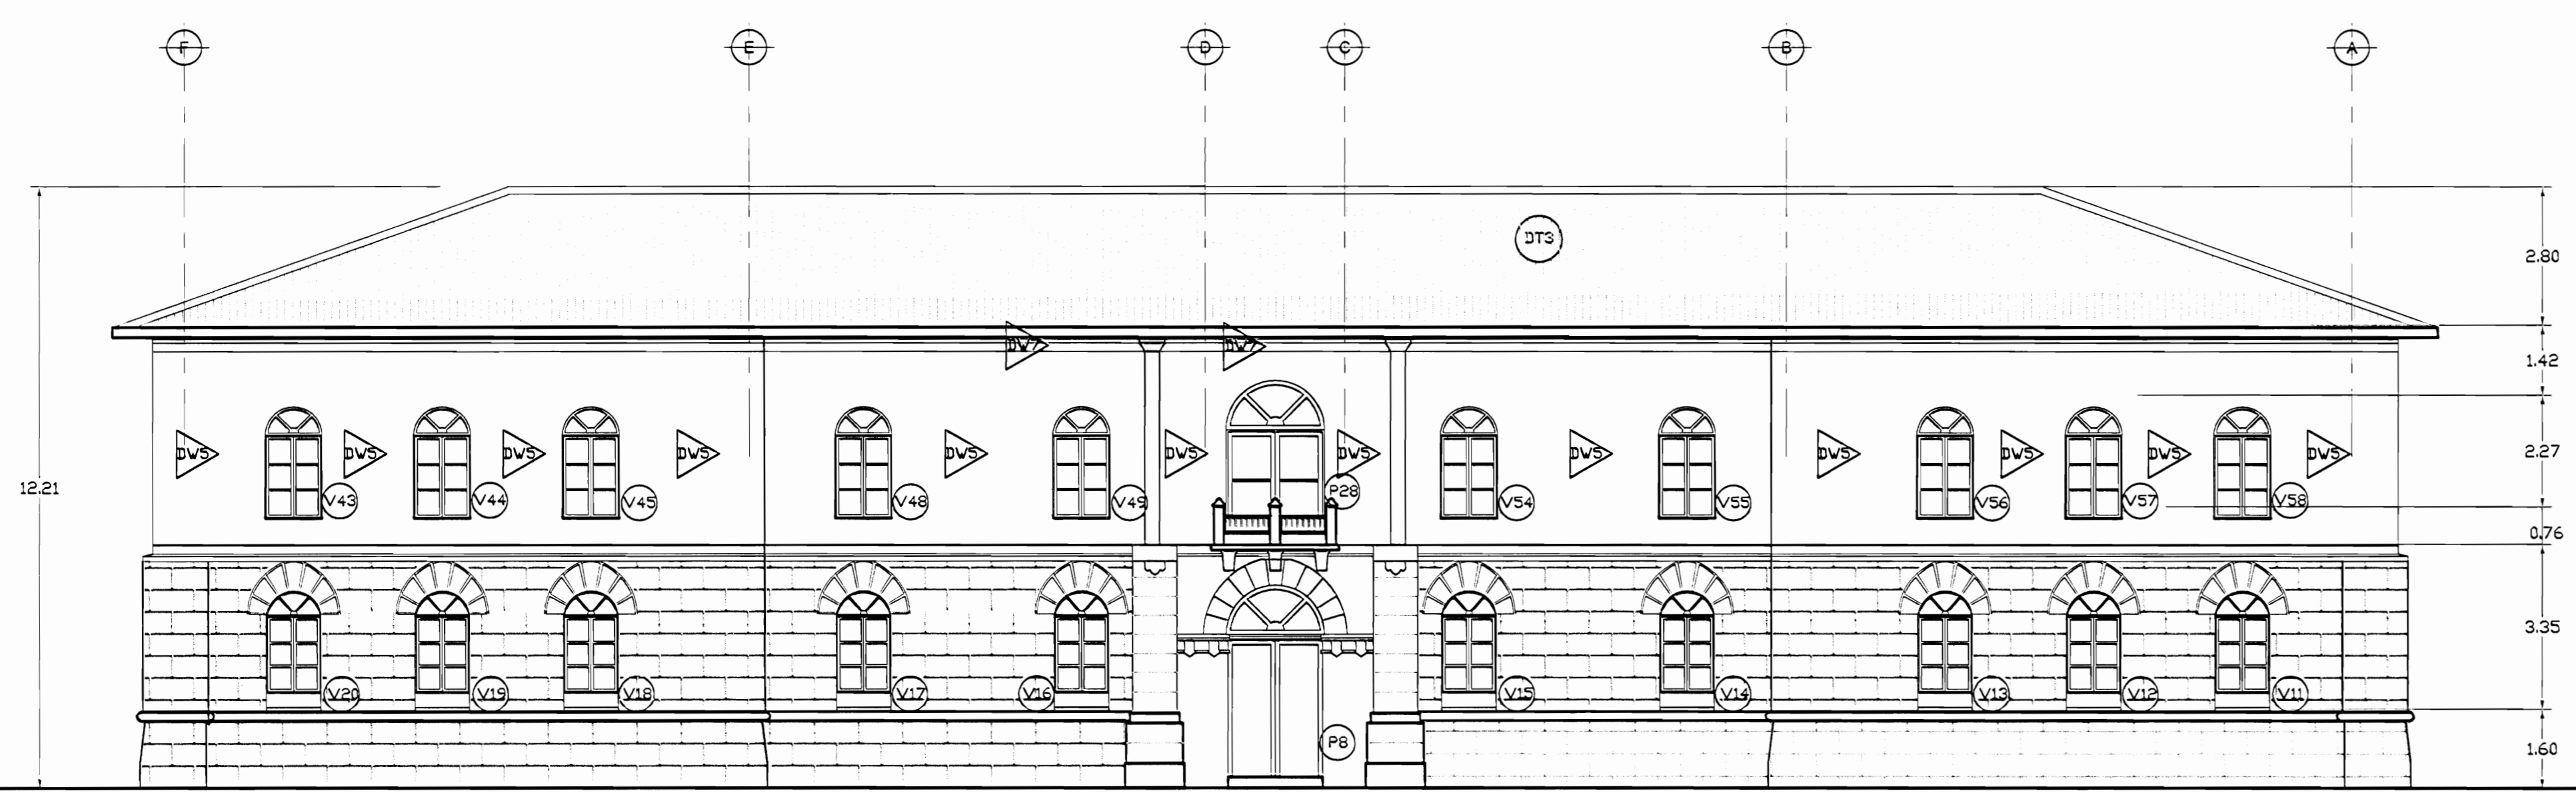
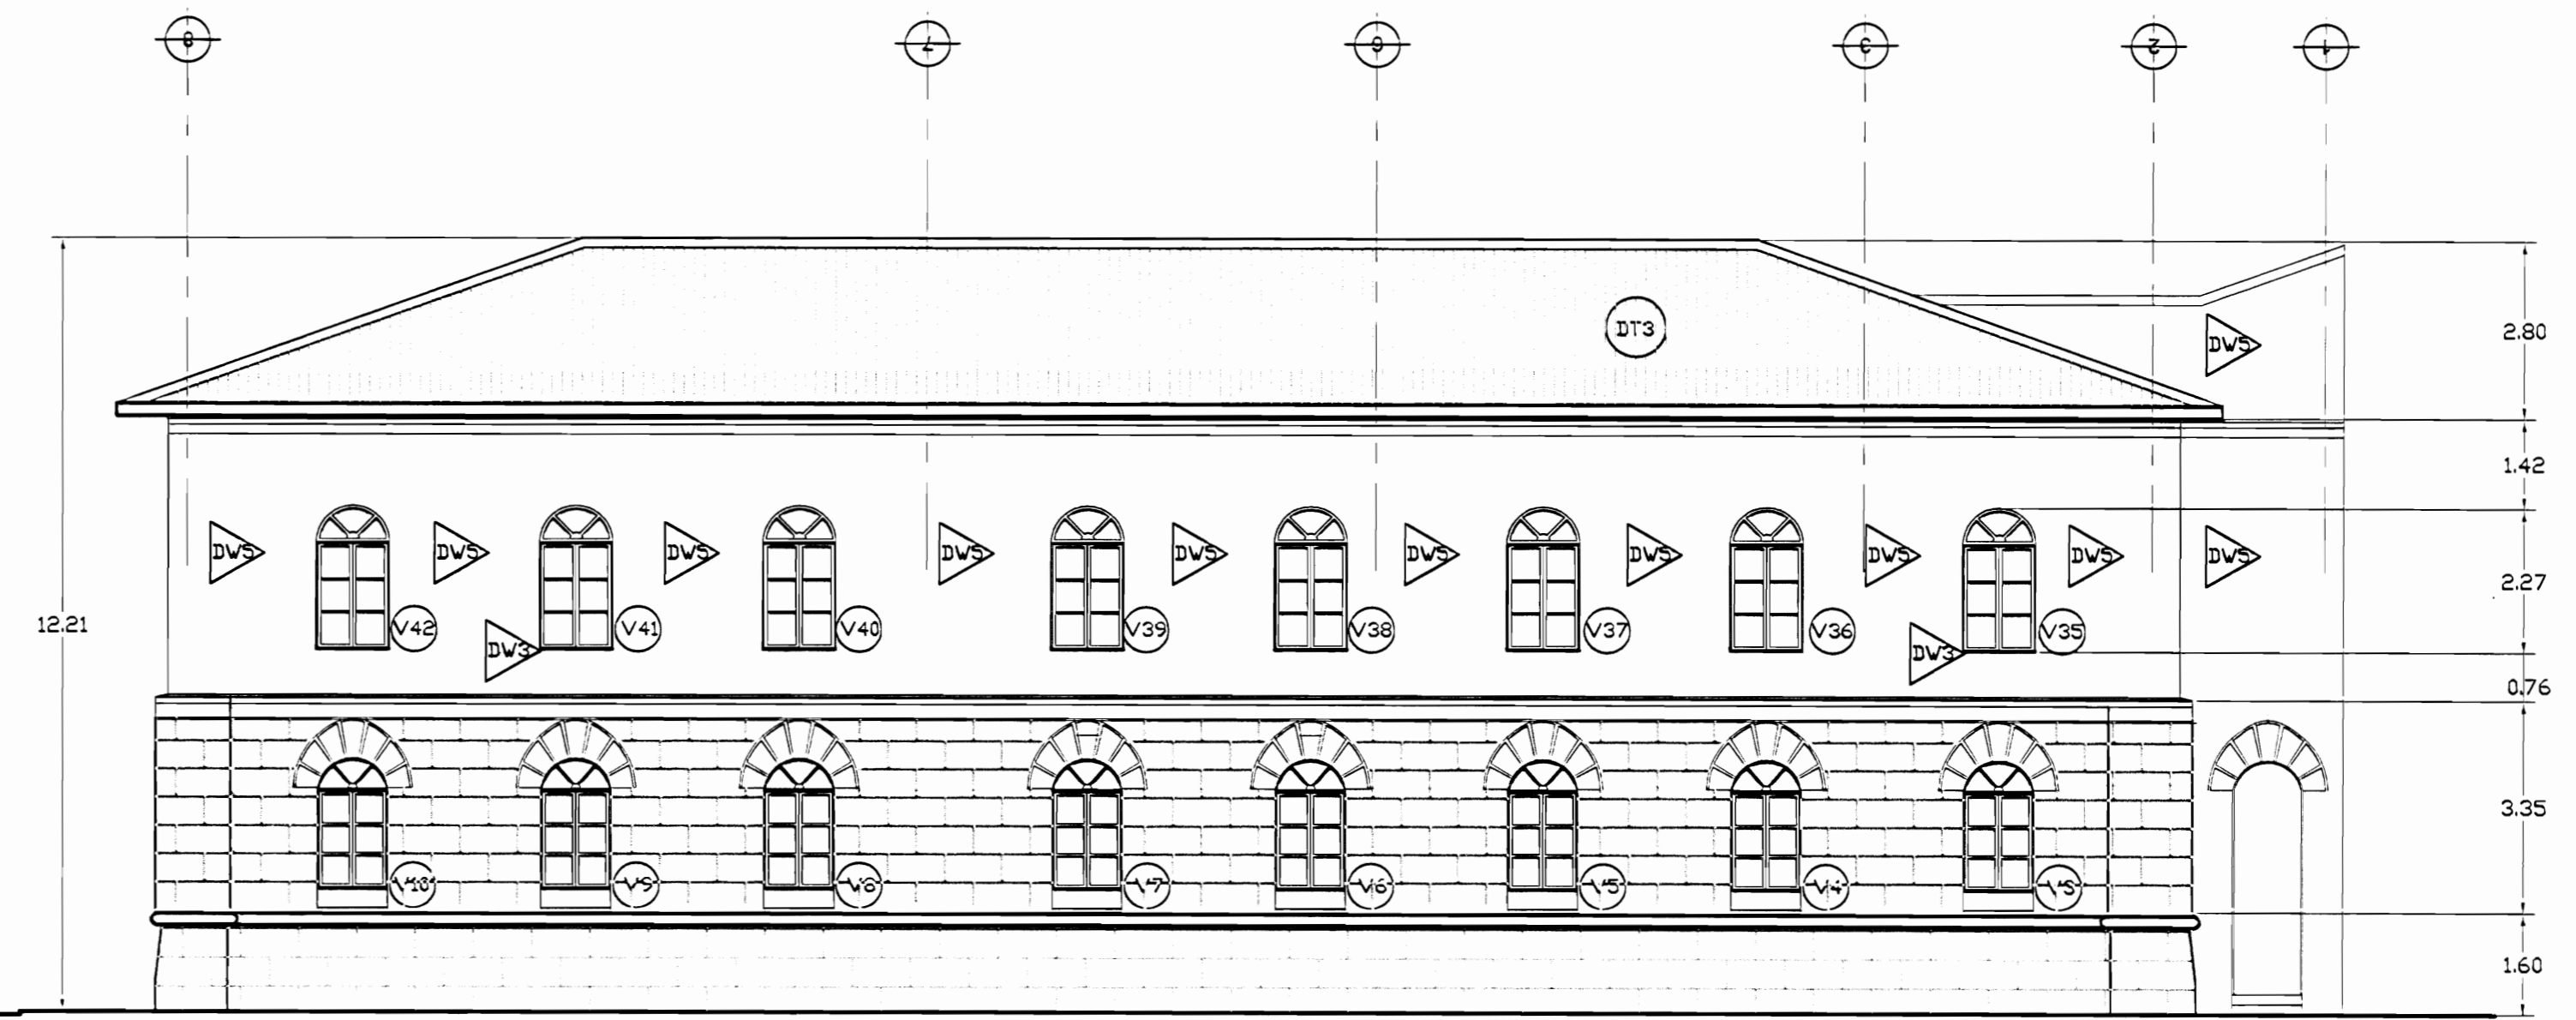
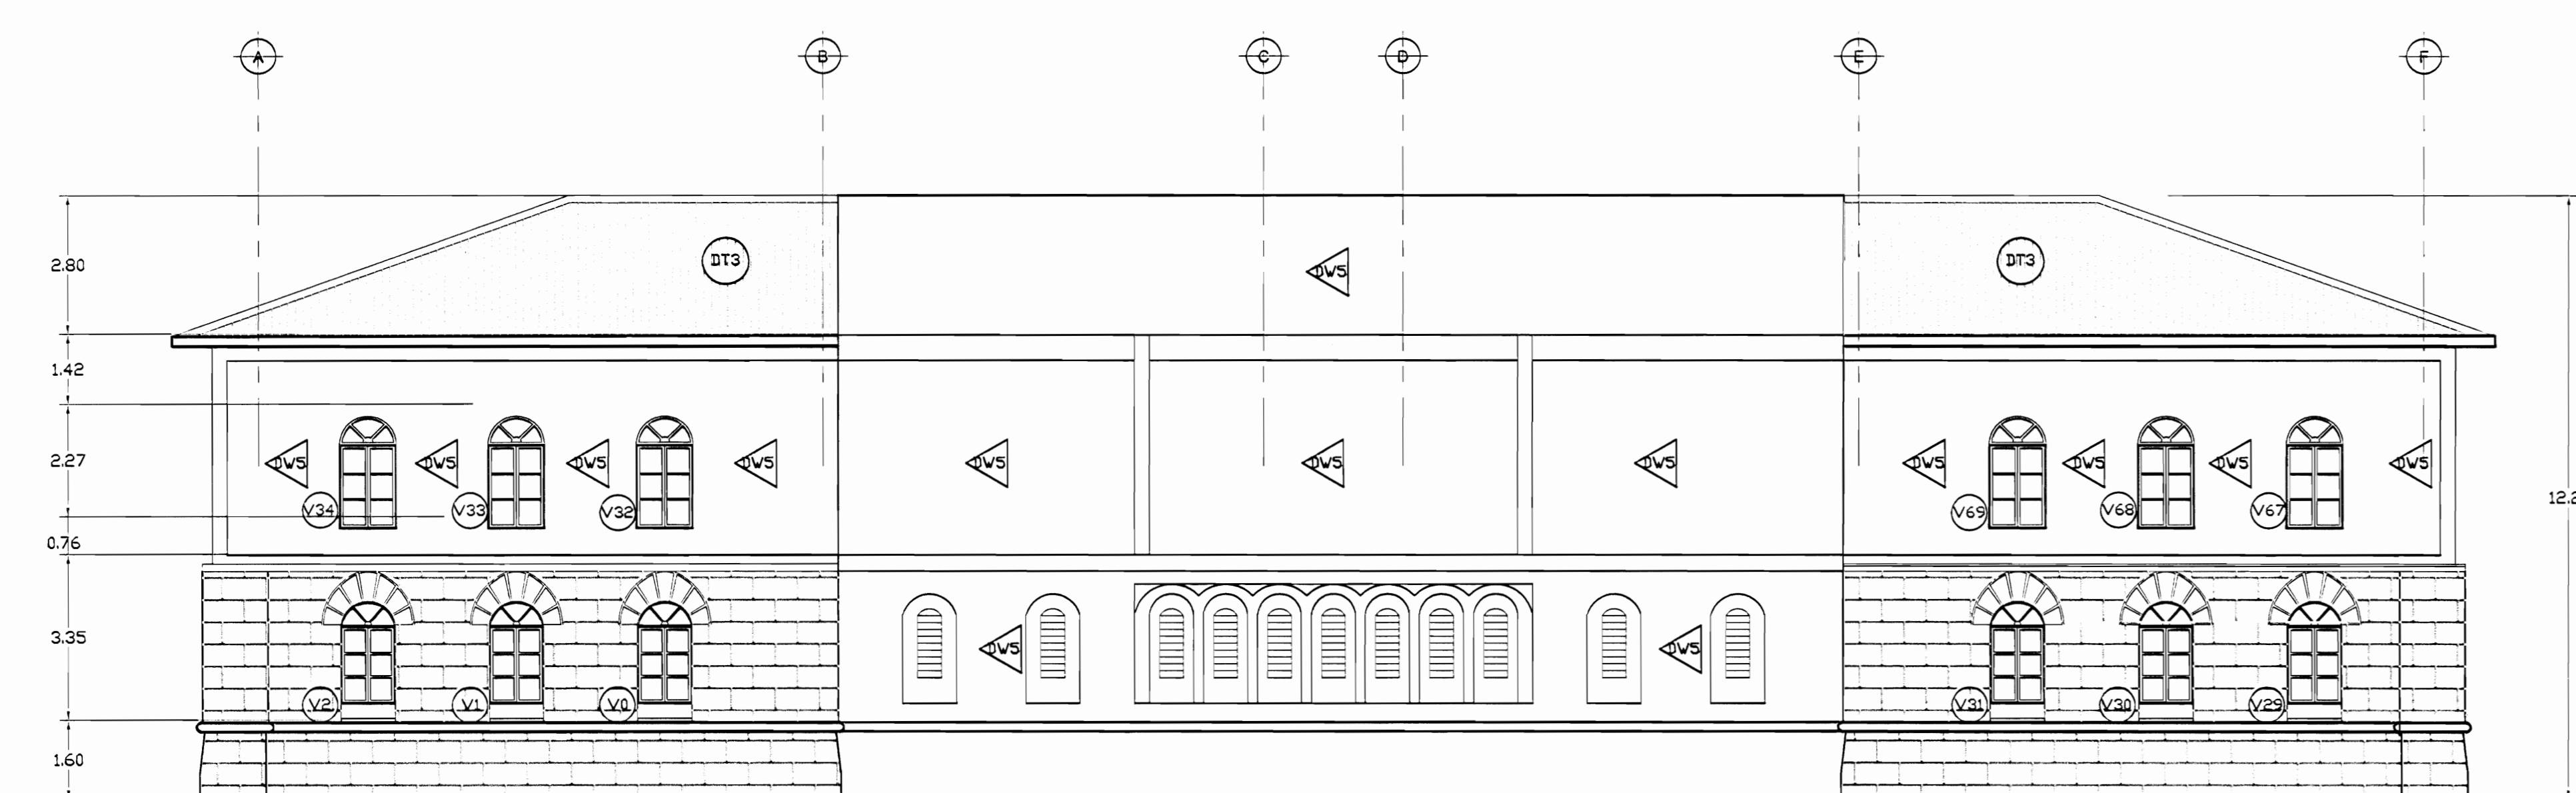
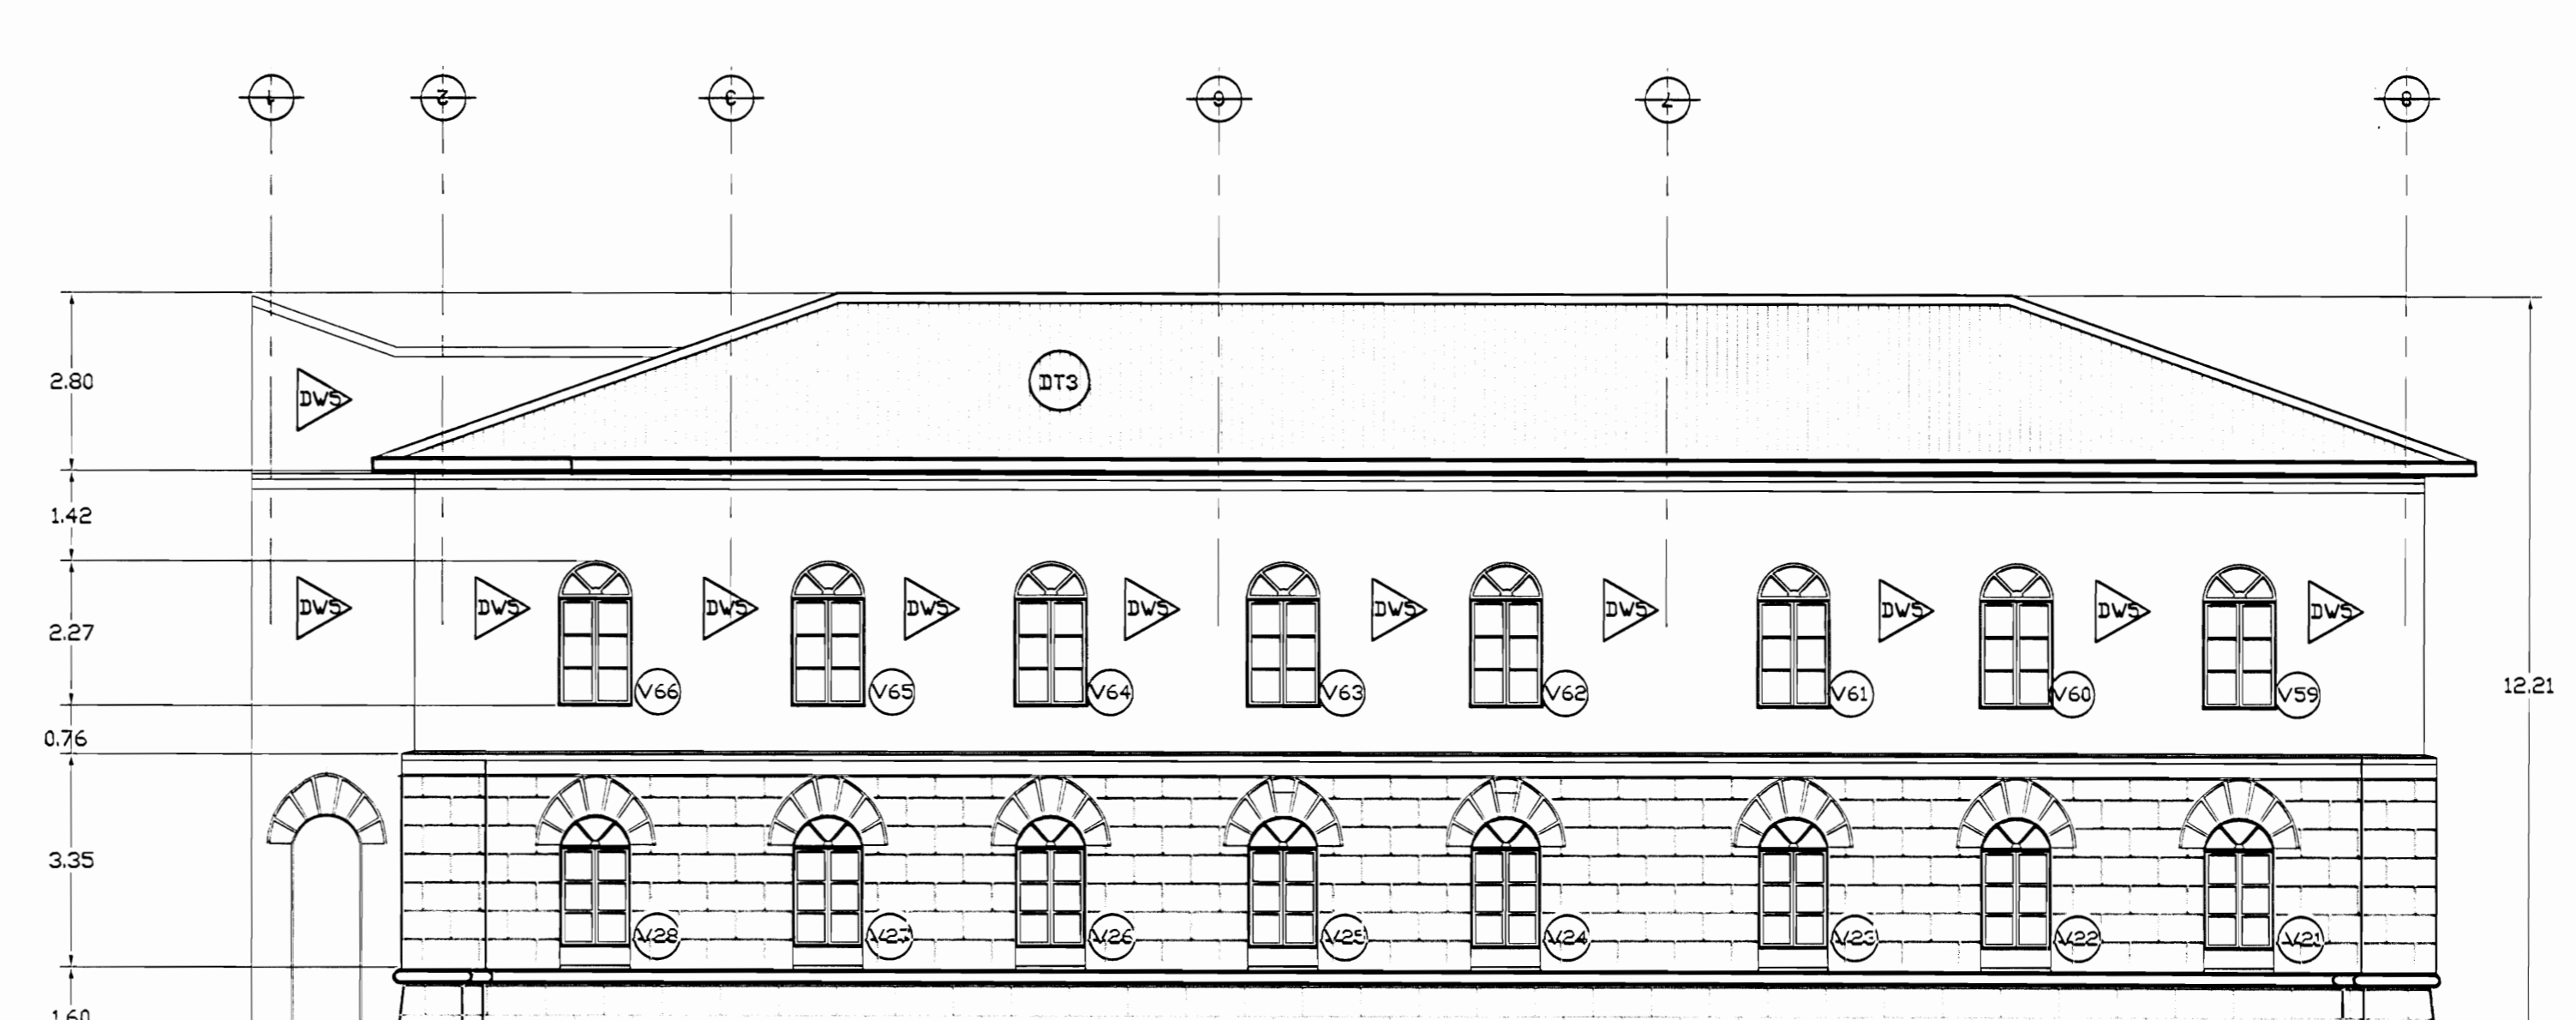
TABLA DE DADOS EN PAREDES 2do. PISO	
▲ PAREDES	
DV-2	Pérdida de repello liso
DV-5	Repello afinado con naplado y suelto
DV-7	Desprendimiento de cornisa superior
NOTA GENERAL: Lo que no se indica expresamente en planos y/o especificaciones no debe ser considerado para cotizar

TABLA DE DADOS EN TECHOS	
● TECHOS	
DT-1	Canoa y bajantes deterioradas
DT-2	Cubierta en HG diseño estructural pintada, sucia y agotamiento de protección
DT-3	Cubierta HG ondulada sin pintura
NOTA GENERAL: Lo que no se indica expresamente en planos y/o especificaciones no debe ser considerado para cotizar

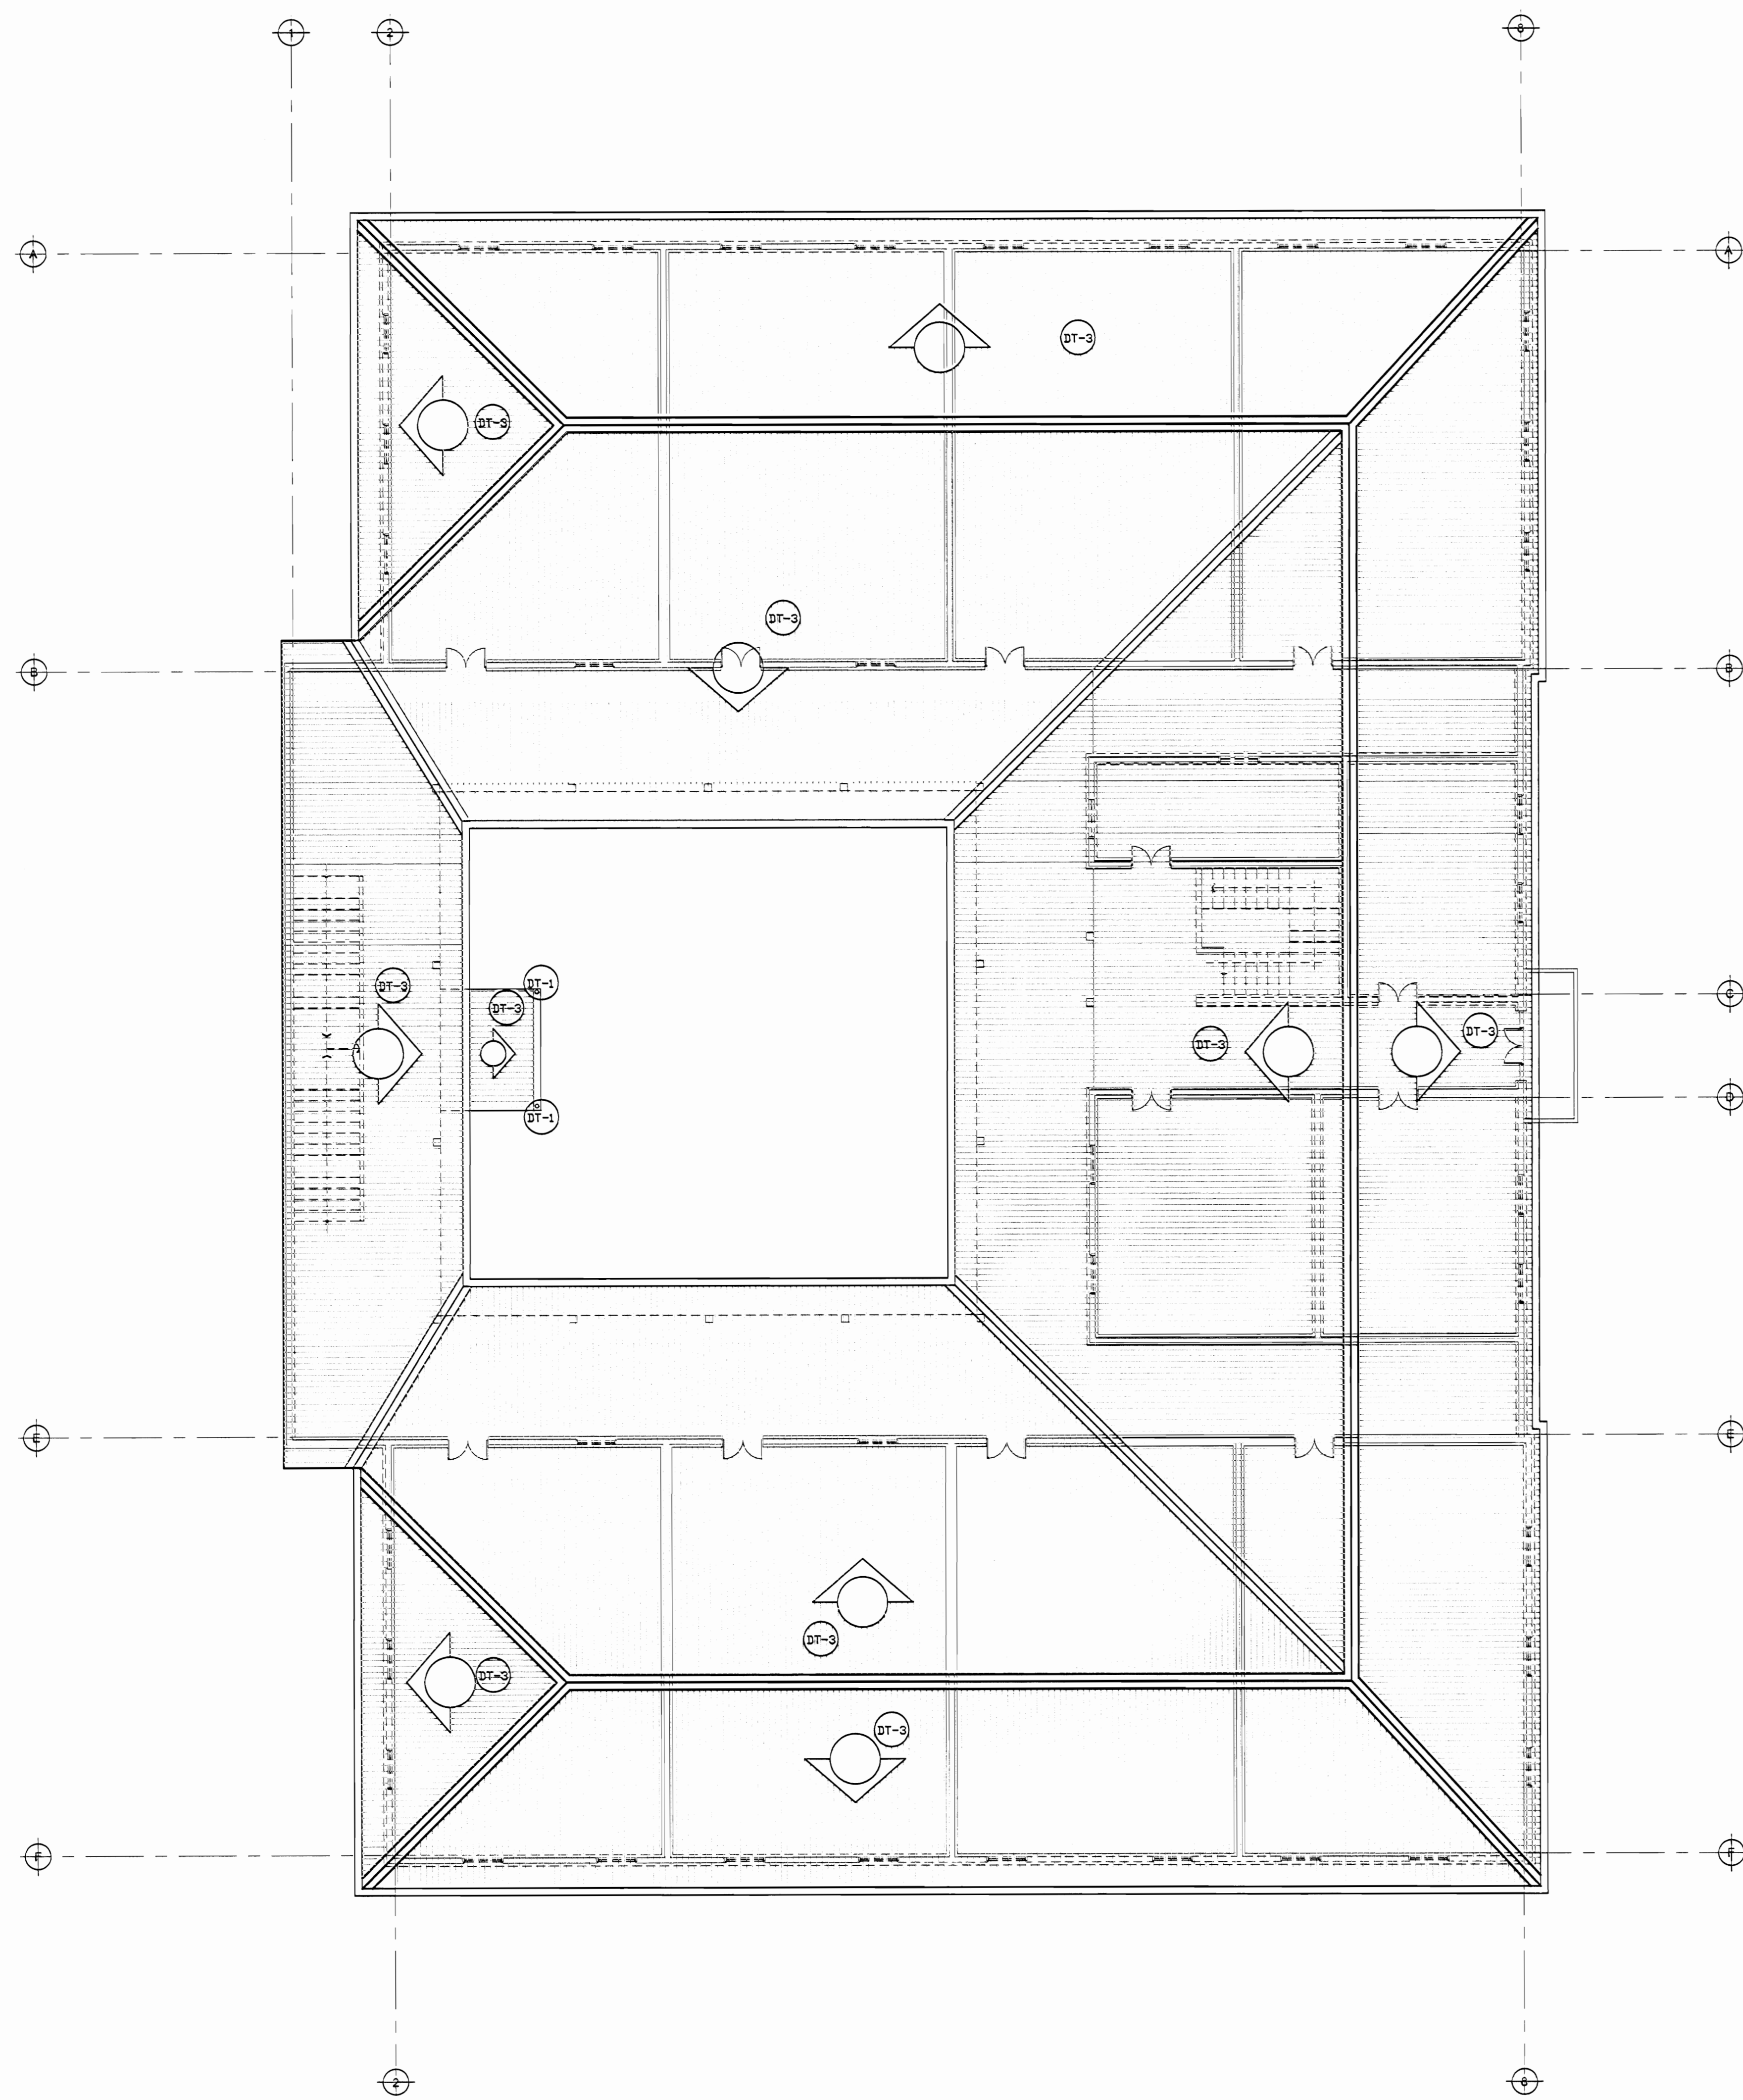
PLANTA DE TECHOS
EDIFICIO OESTE - DAÑOS
 ESCALA 1:100

TABLA DE DADOS EN TECHOS	
●	TECHOS
DT-1	Canao y bajantes deterioradas
DT-2	Cubierta en HG diseño estructural pintada, sucia y agotamiento de protección
DT-3	Cubierta HG ondulada sin pintura
NOTA GENERAL: Lo que no se indica expresamente en planos y/o especificaciones no debe ser considerado para cotizar
