proyecto :
RESTAURACION CASA DE LOS COMANDANTES SECCION DAÑOS

propietario :
MUSEO NACIONAL DE COSTA RICA

contenido :
PLANTA ARQUITECTONICA-DAÑOS

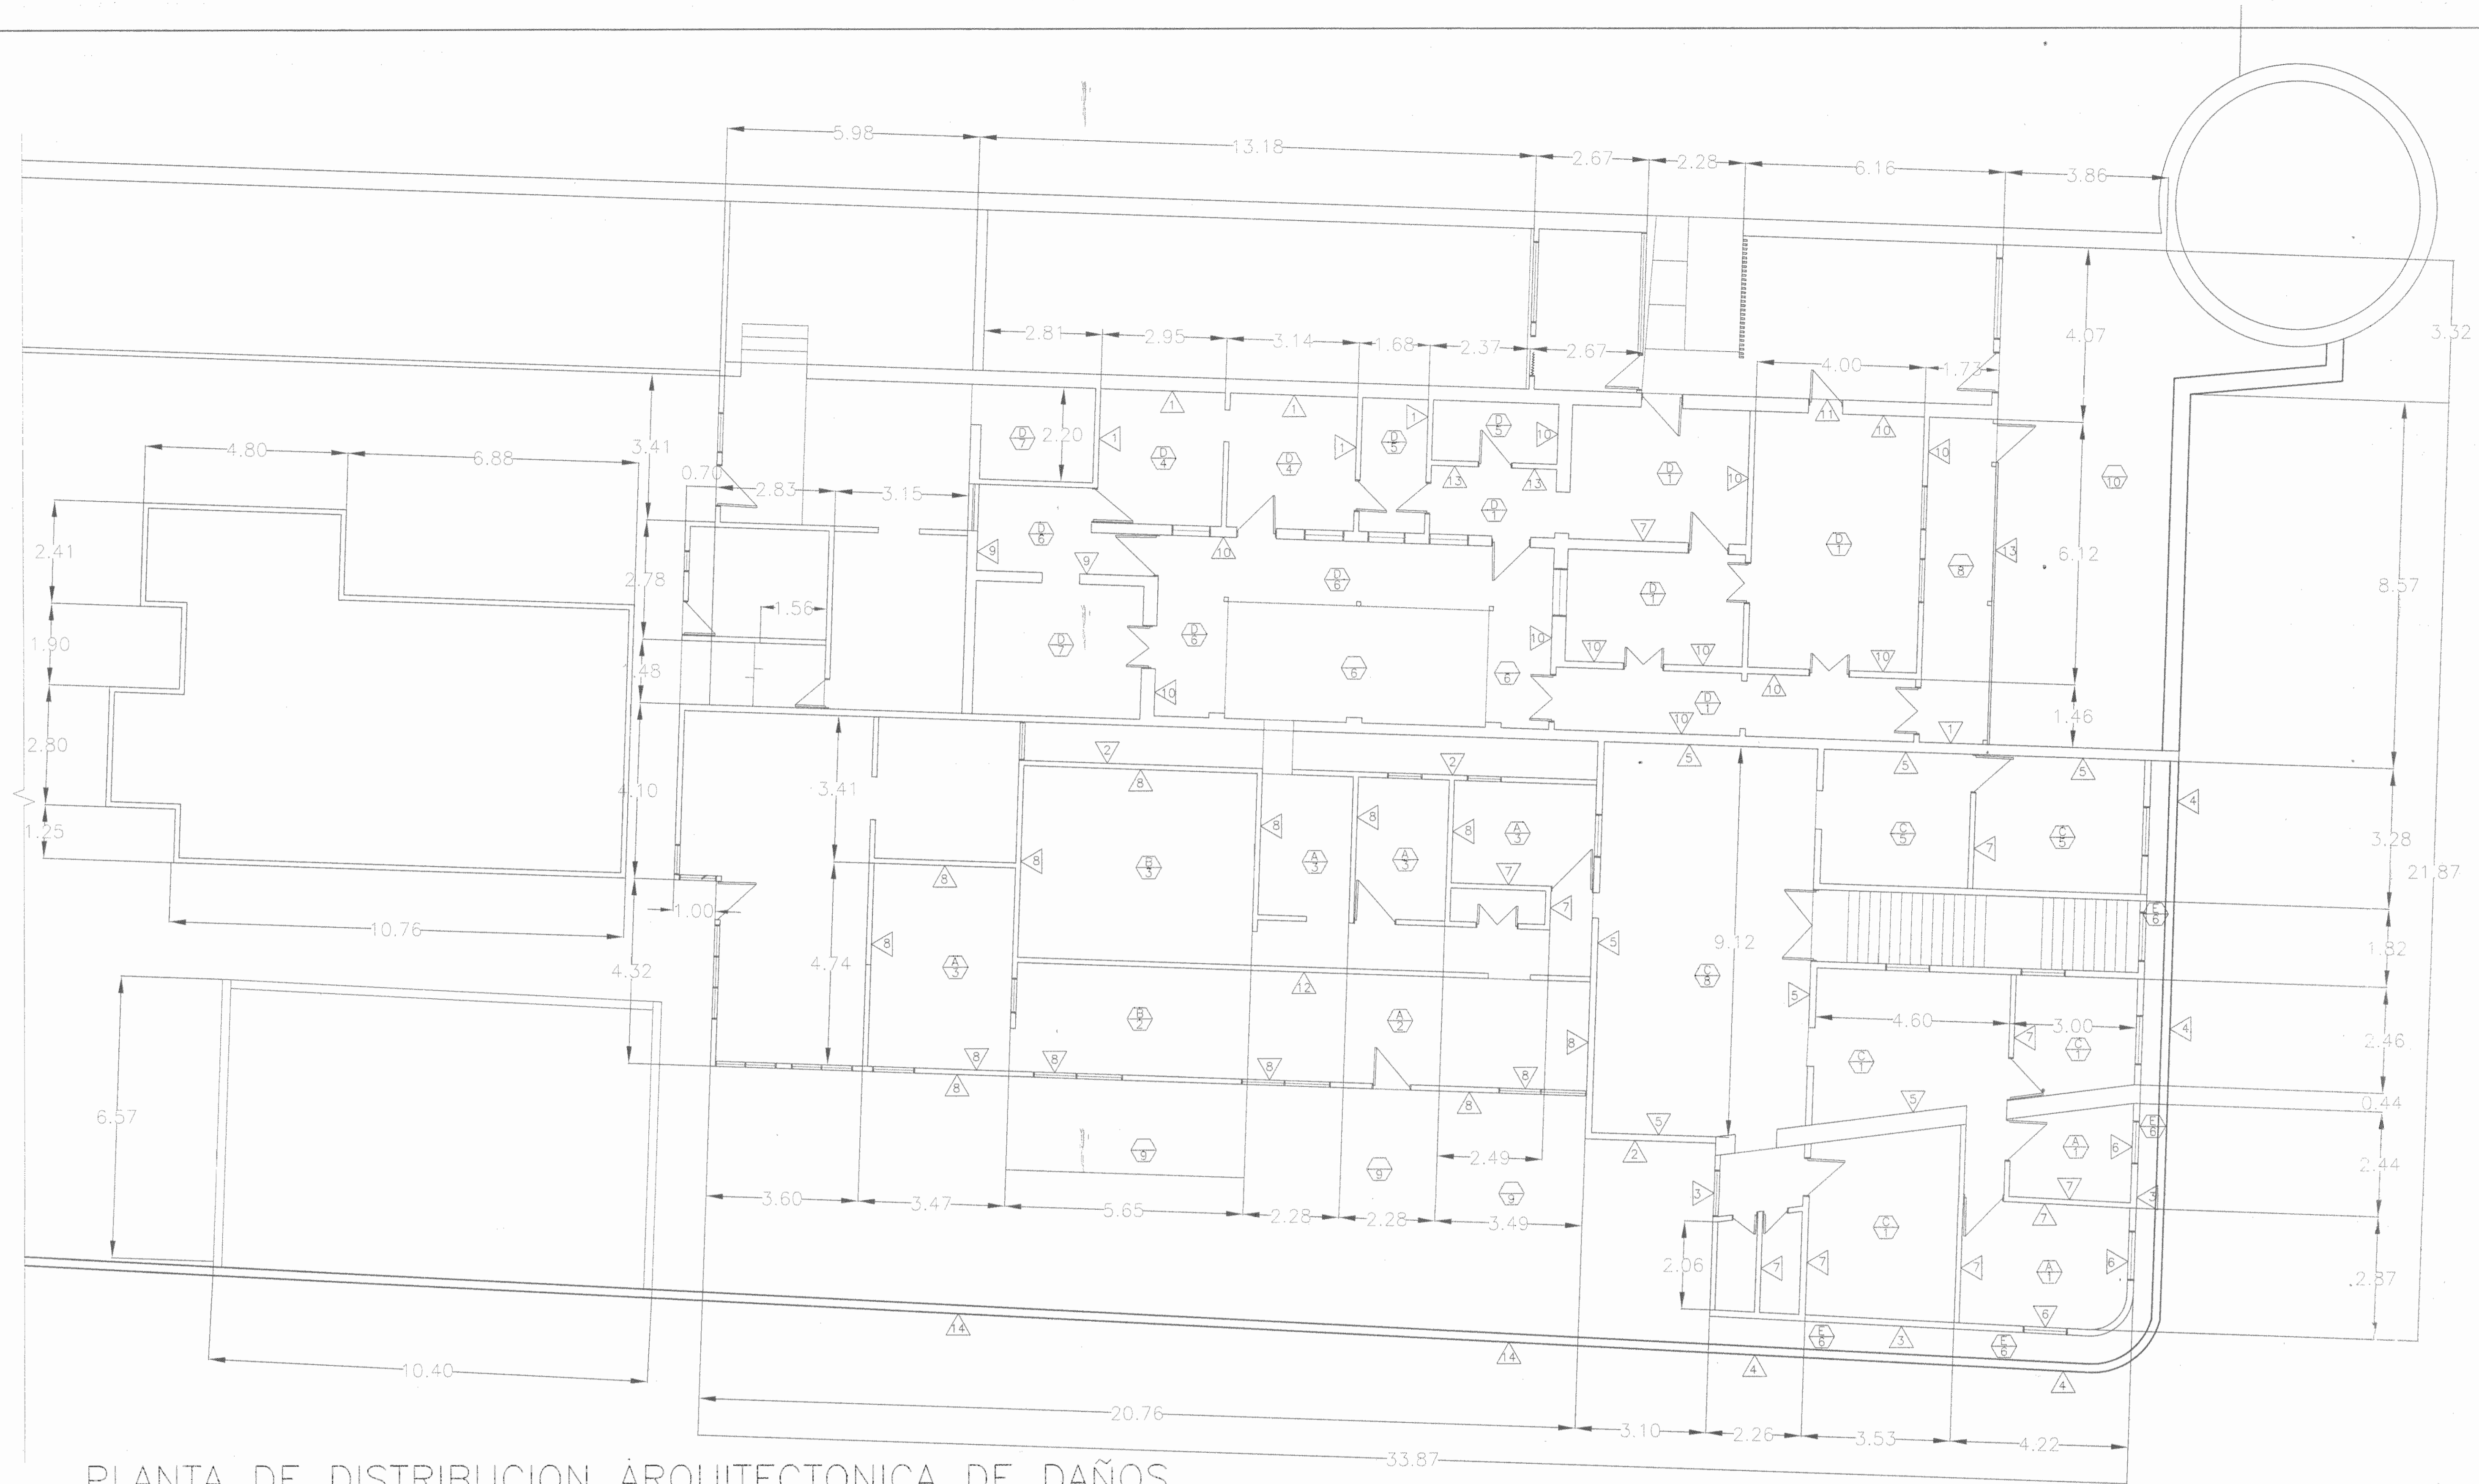
PLANTA DE DISTRIBUCION ARQUITECTONICA DE DAÑOS

<p>▶ PAREDES</p> <p>▽ PARED DE LADRILLOS CON REPELLO DESPRENDIDO, PULVERIZADO O FLOJO</p> <p>▽ PARED CON FORRO DE TABLILLA Y FORRO EN LAMINA H.G ONDULADO AMBAS EN MAL ESTADO</p> <p>▽ FORRO EN LAMINA H.G TROQUELADO IMITACION LADRILLO CON CORROSION Y DESPRENDIMIENTO Y SEGUNDO FORRO A BASE DE TABLILLA LISA 12X125mm MACHIMBRADA EN MAL ESTADO POR COMEJEN Y HUMEDAD</p> <p>▽ MURO DE LADRILLOS CON PASAMANOS DECORADO EN ALTO RELIEVE PRESENTA DEGRADACION, PERDIDA DE MATERIAL DESVORNAMIENTO</p> <p>▽ PARED EXTERIOR FORRADA EN H.G ONDULADO VERTICAL CON CORROSION, PERFORACIONES Y DESPRENDIMIENTO, FORRO INTERNO EN FERROCEMENTO SOBRE ESTRUCTURA DE MADERA PRESENTA FISURAS MENORES MOLDURAS DE RODAPIE Y CORNISAS DAÑADAS POR COMEJEN Y HUMEDAD</p> <p>▽ FORRO INTERNO EN PLYWOOD O DURPANEL ATACADO POR COMEJEN Y PUDRICION</p> <p>▽ TABIQUES NO ORIGINALES, HECHOS CON ESQUELETO DE MADERA Y FORRO DE PLYWOOD EN MAL ESTADO POR ATAQUE DE COMEJEN Y HUMEDAD</p>	<p>▽ FORRO DE PLYWOOD, FIBROLIT Y TABLILLA NO ORIGINALES EN MAL ESTADO POR COMEJEN, DEGRADACION Y HUMEDAD</p> <p>▽ BUQUE DE MADERA Y/O VENTANA CLAUSURADO CON ESQUELETO DE MADERA Y FORRO DE PLYWOOD CON COMEJEN Y HUMEDAD</p> <p>▽ PARED DE LADRILLOS REPELLADOS CON FISURAS MENORES, SUCIEDAD REPELLOS DAÑADOS EN PEQUEÑOS SECTORES</p> <p>▽ BUQUE DAÑADO</p> <p>▽ PARED SIN FORRO CON ESQUELETO EXPUESTO QUE PRESENTA ATAQUE DE COMEJEN EN SECTORES AISLADOS, VIGA DE SOPORTE CON COMEJEN EN SECTORES</p> <p>▽ ELEMENTOS TIPO REJA DE HIERRO NO ORIGINALES DEL INMUEBLE</p> <p>▽ MURO PERIMETRAL DE LADRILLOS, CON PASAMANOS DE LADRILLOS ABIERTOS, DAÑADO POR REPELLO SUELTO Y CAIDOS Y DEGRADACION DEL MATERIAL</p>	<p>● PISOS</p> <p>⊕ PISO DE TABLONCILLO EN MAL ESTADO POR COMEJEN, PUDRICION POR HUMEDAD O ESTRUCTURA DE SOPORTE FALSEADA</p> <p>⊕ PISOS DE LOSETA DE BARRO CUBIERTOS CON REPELLO LUJADO</p> <p>⊕ PISO DE LOSETA DE BARRO DEGRADADO Y SIN PROTECCION</p> <p>⊕ CASCOTE DE CONTRAPISO EXISTENTE CON NIVEL -40cm CON RESPECTO AL ORIGINAL Y SIN PISO</p> <p>⊕ CONCRETO LUJADO CON GRIETAS Y DESPRENDIMIENTO</p> <p>⊕ MOSAICO DE CONCRETO CON DEGRADACION Y DESGASTE PIEZAS DESPRENDIDAS Y AUSENTES</p> <p>⊕ CASCOTE CON PISO VINILICO</p> <p>⊕ MOSAICO DECORADO DE COLORES MANCHADO, SUCIO DESPRENDIMIENTOS Y PICADURAS</p> <p>⊕ ZONA ENZACATADA CON ACERA ESTRECHA DE 0.50m DE ANCHO, DAÑADA Y DEGRADADA POR INTERPERIE</p> <p>⊕ ZONA ENZACATADA CON SALIDA DE AGUAS PLUVIALES INSUFICIENTES</p>	<p>● CIELOS</p> <p>⊕ CIELO EN FIBROLIT, PLYWOOD NO ORIGINAL TAPANDO CIELO ORIGINAL UBICADO A UN NIVEL ARRIBA Y EN MAL ESTADO</p> <p>⊕ CIELO EN TABLILLA DE DOBLE CORDON EN MAL ESTADO POR PUDRICION Y COMEJEN</p> <p>⊕ CIELO EN TABLILLA CON SUCIEDAD ATAQUES AISLADOS DE COMEJEN</p> <p>⊕ CIELO DE LAMINAS DE PLYWOOD 61X1.22mm BARNIZADO Y A OTRO NIVEL MAL ESTADO POR COMEJEN Y FALLO DE PLANTILLA DE SOPORTE</p> <p>⊕ CIELO DE TABLILLA PODRIDO Y PRACTICAMENTE DESAPARECIDO EN PROSESO DE CAIDA EL RESTO QUE QUEDA</p>

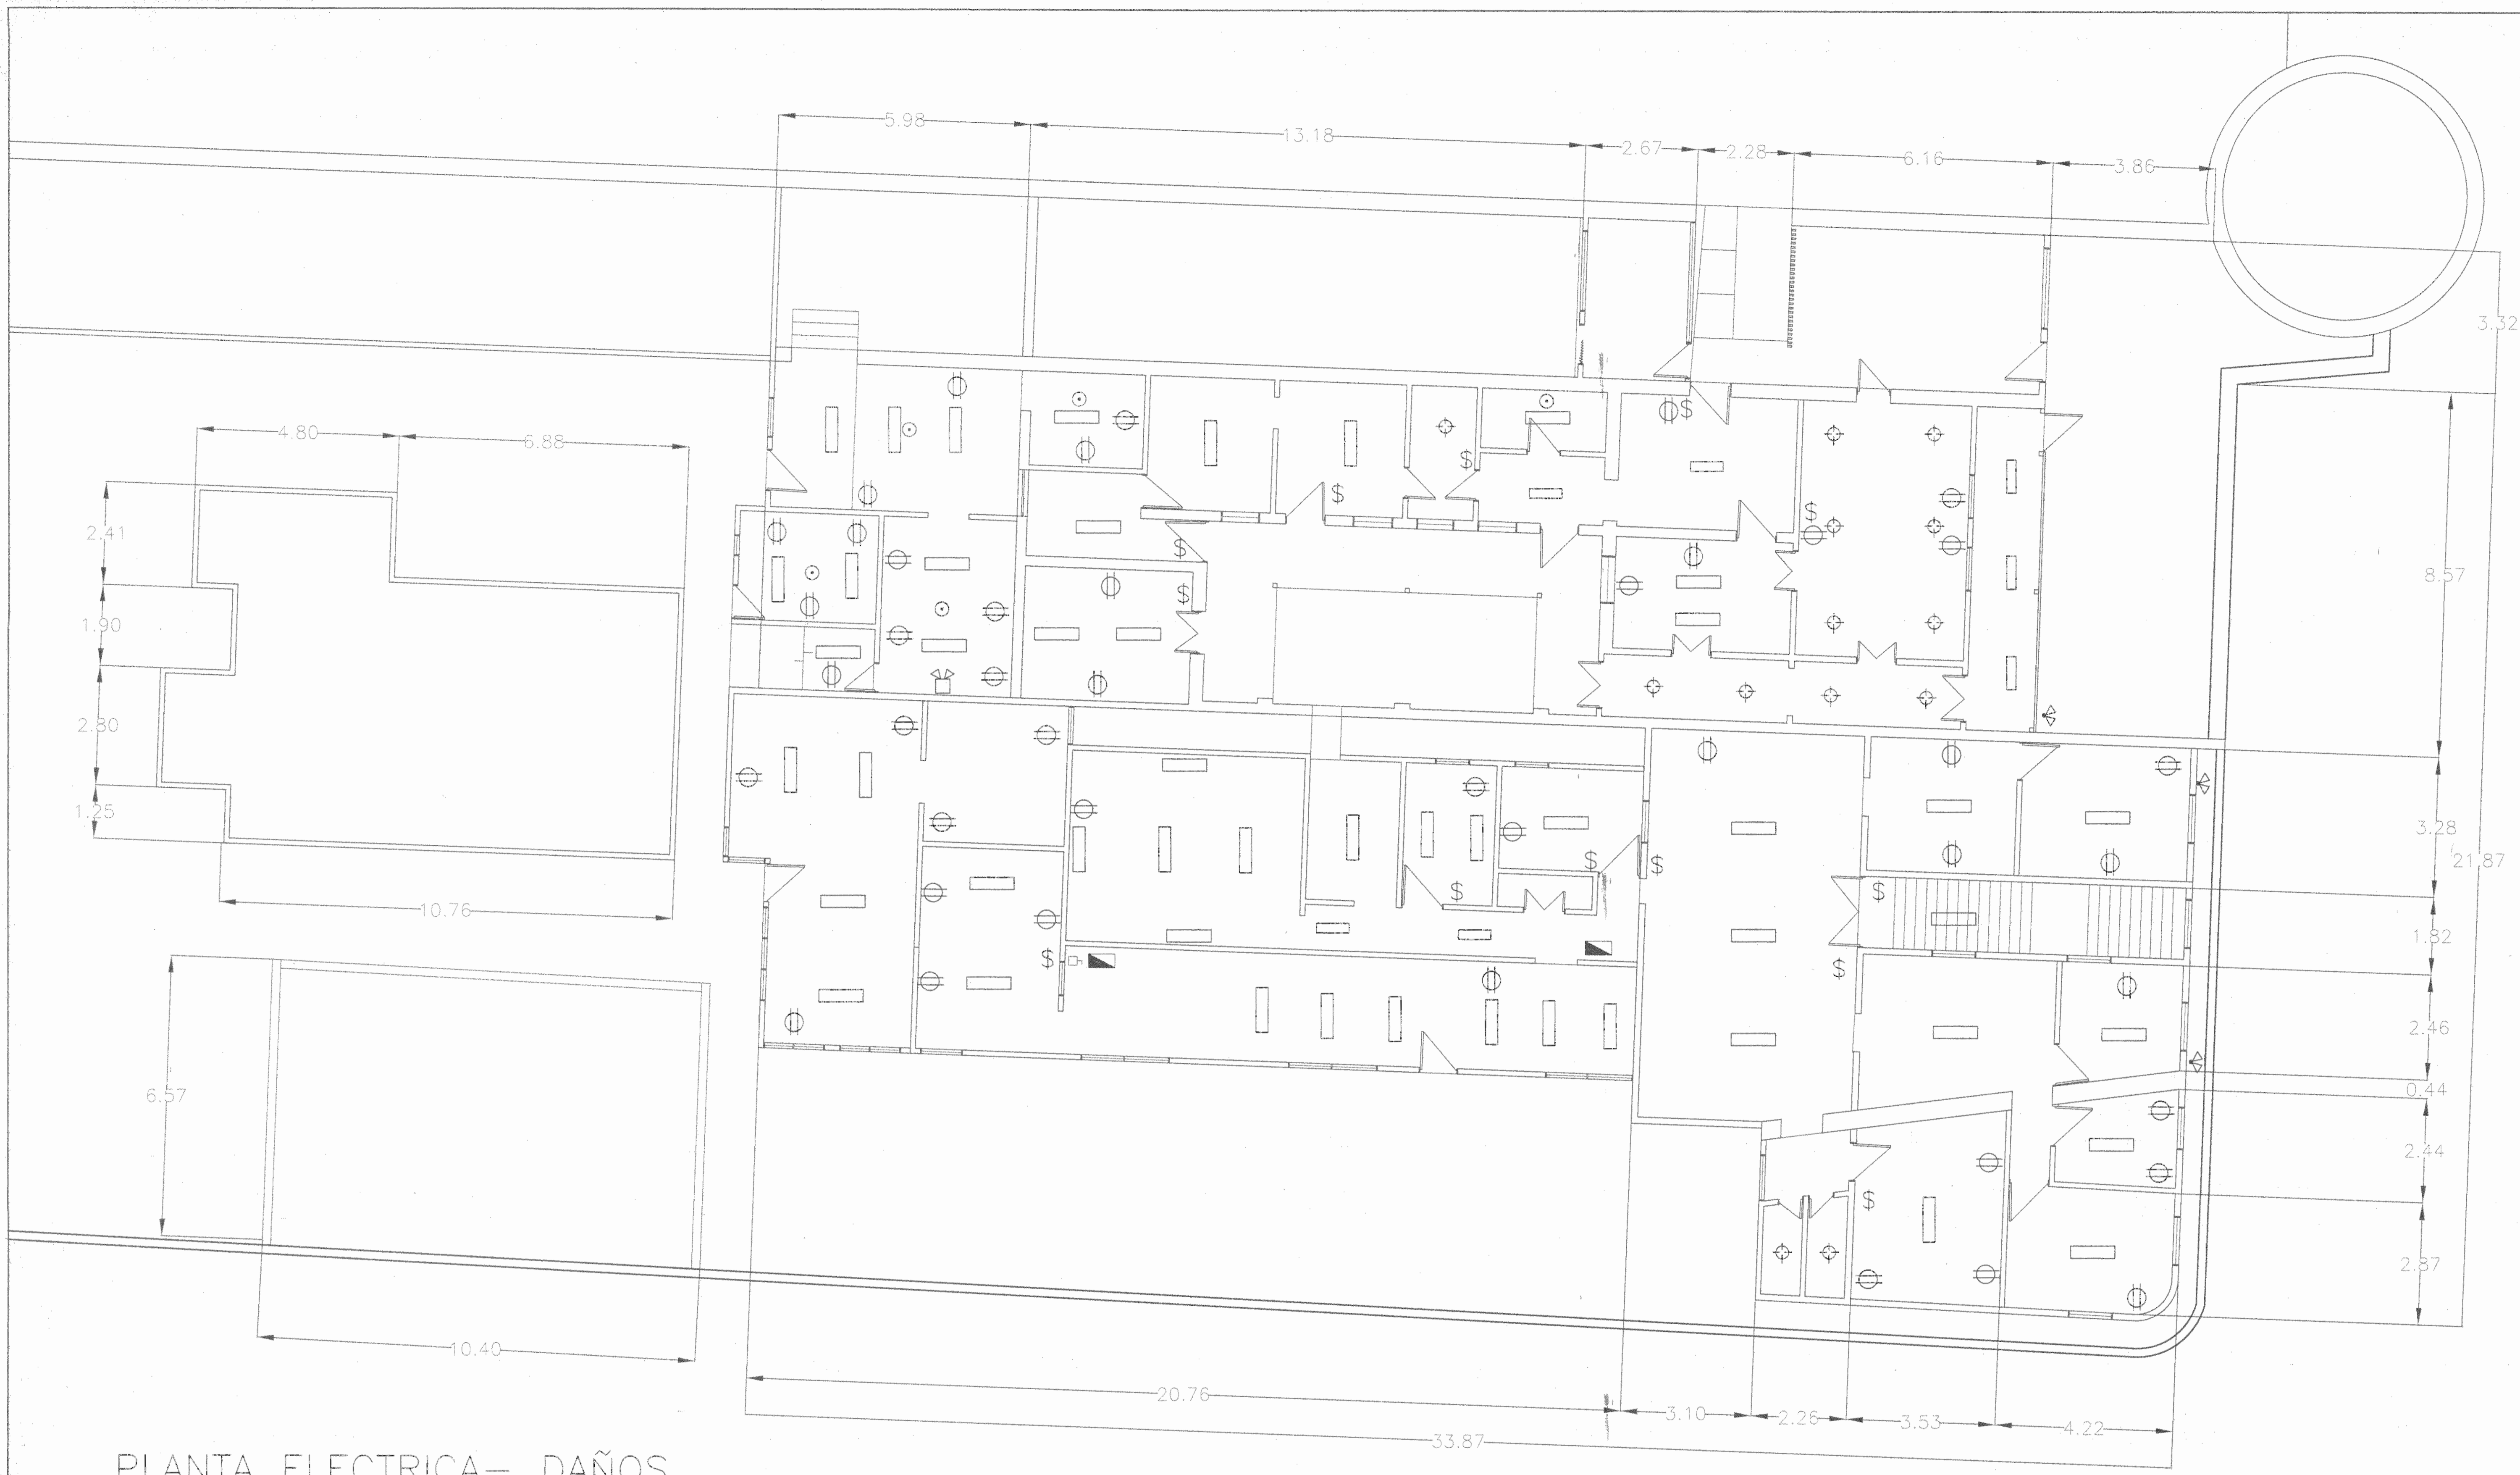
PLANTA ELECTRICA- DAÑOS
 ESC. 1 : 75

- ☐ LAMPARA DE DOS TUBOS DE 2.44m SOLO CON PASTILLAS SIN CAJA, CABLES ELECTRICOS EXPUESTOS
- \$ APAGADORES DE VARIOS TIPOS (PASTILLA, LINEA ANTIGUA Y MODERNA) CABLES EXPUESTOS Y TUBOS EXPUESTOS EN CAJAS RECTANGULARES Y OCTOGONALES ATORNILLADAS Y FOLJAS
- ⊕ TOMACORRIENTES CON TAPAS REVENTADAS Y CABLES EXPUESTOS
- ▣ CAJAS DE BREAKER EXPUESTAS CON TUBERIA EXPUESTA EN ALGUN CASO SIN TAPA FRONTAL
