PROYECTO RESTAURACION DE PARQUE ZOOLOGICO Y BOTANICO NACIONAL - SIMON BOLIVAR

CONTENIDO

INDICADA ACTUALIZACION 1997 1 DE 2

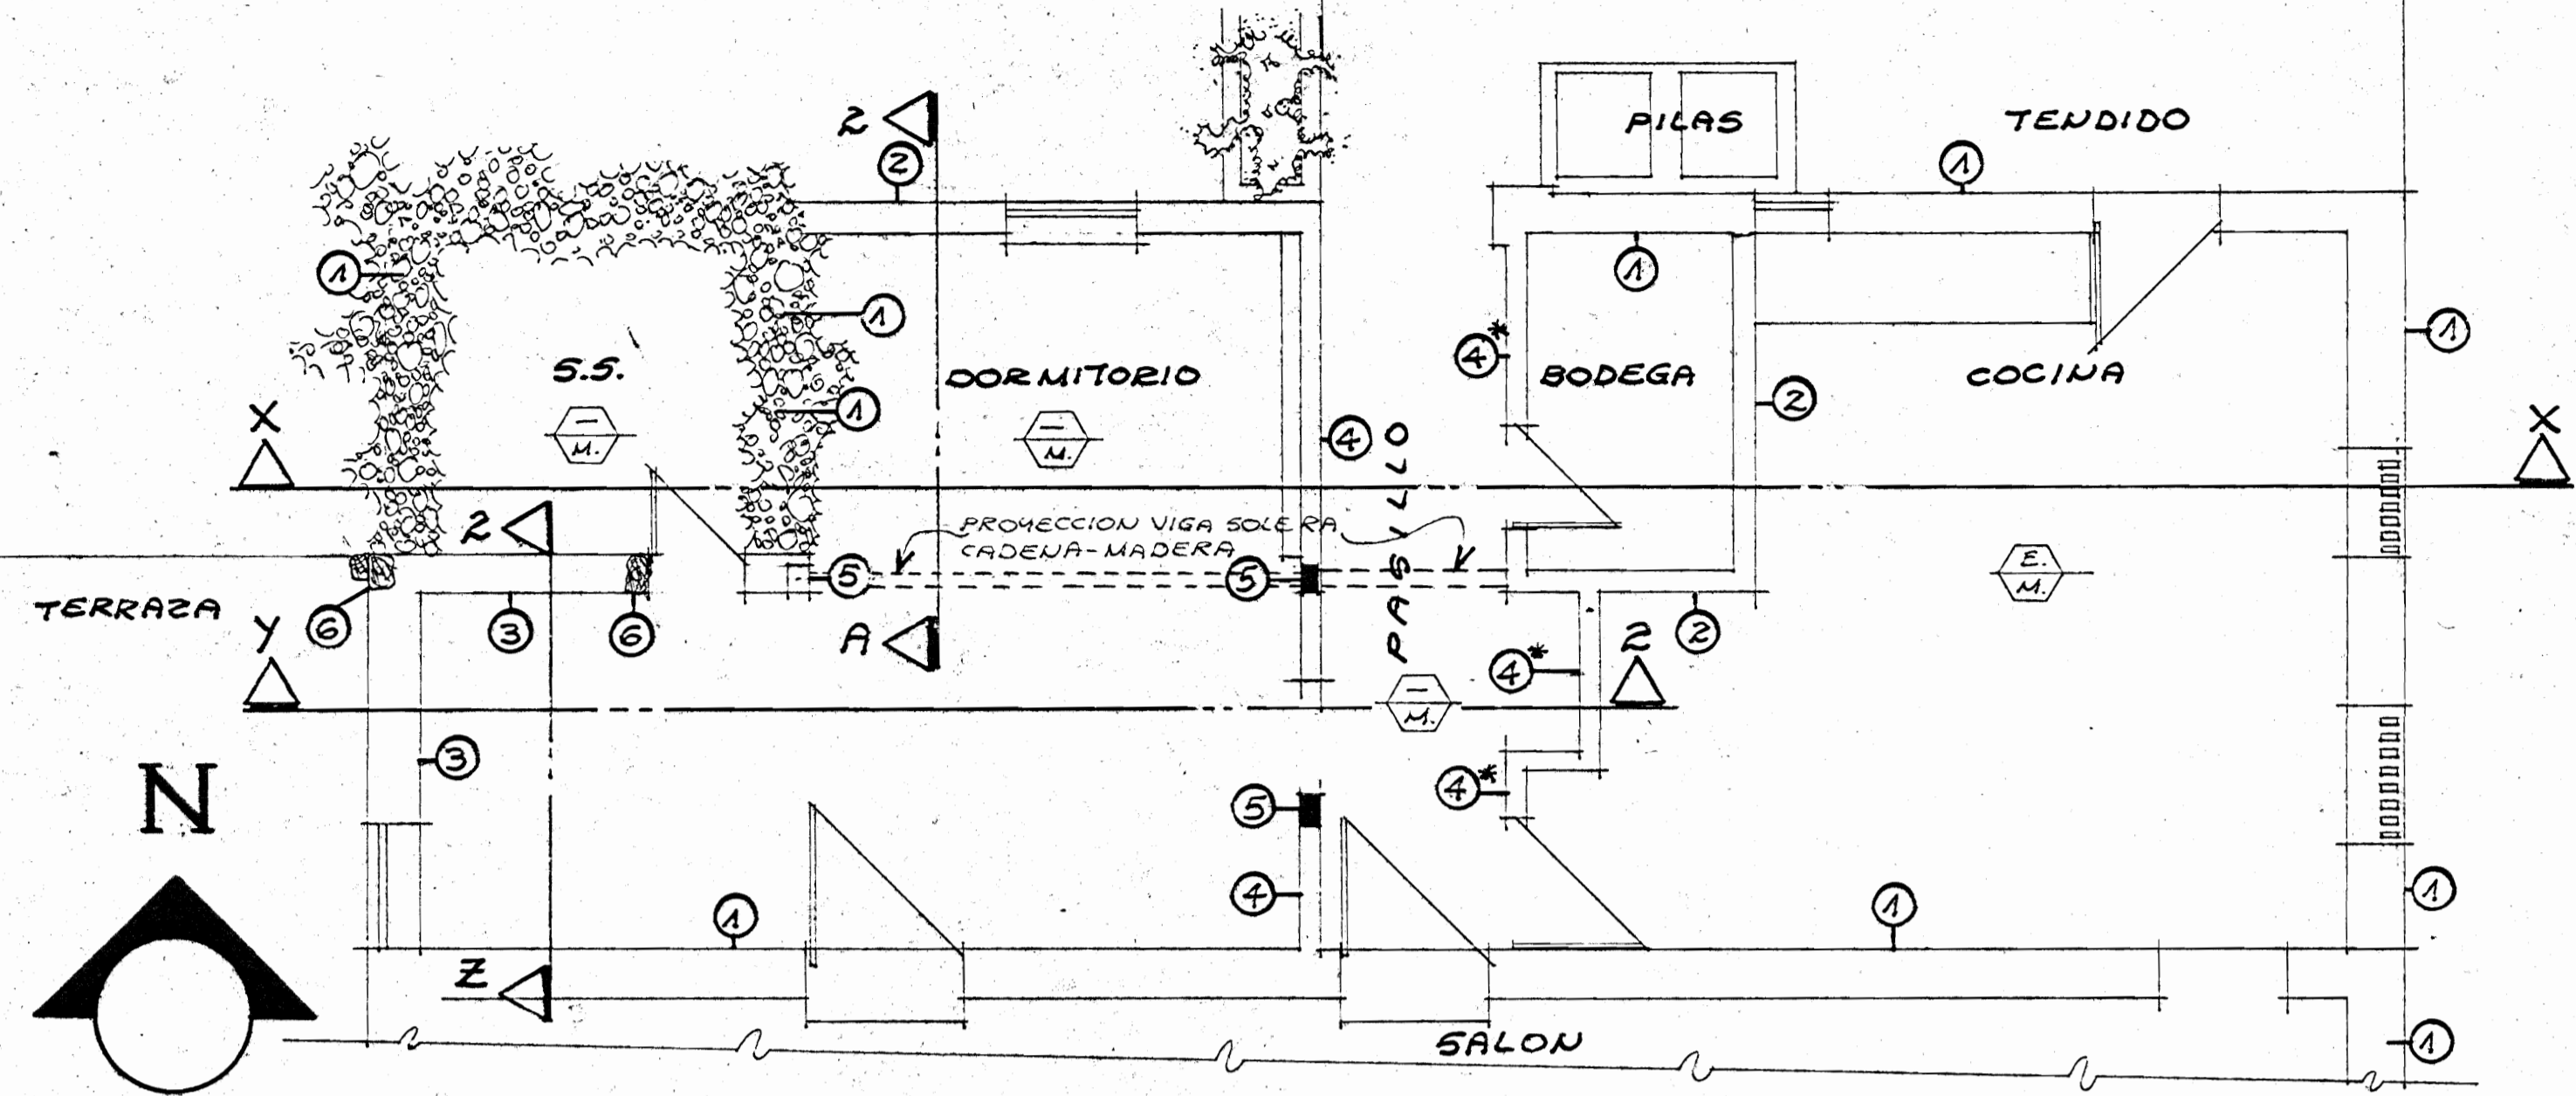
PLANTA DE DISTRIBUCION ACTUAL I=50

UBICACION	SYMBOL	DESCRIPCION	SYMBOL	INTERVENCION
PLANTA	①	PAREDE DE CAL, CAUTO, DE KUMBADA HACIA EL INTERIOR, SOBRE UNA ANTIGUA TINA DE BANDO. HAY POSIBILIDADES DE GRIETAS, EN EL INTERIOR DEL MURO.	*	SE REQUIERE LIMPIAR EL AREA DE TRABAJO, Y LAS PIEDRAS QUE COMPONEN LA PARED, USANDO FORMALDEHIDOS SE PUEDE RECONSTRUIR. SI NO SE QUIEREN ESTOS PROCEDIMIENTOS PROPIOS DE ESTE SISTEMA CONSTRUCTIVO, PUEDE SOBRE PIEDRA CON MORTERO DE ARENA Y CAL, MEJORARLO CON MORTERO Y EMPLEANDO LECHADA ADHESIVA PARA ADQUIRIR MATERIAL VIEJO CON MATERIAL "NUEVO".
PLANTA	②	PAREDES DE LADRILLO EN LA FACHADA DEL DORMITORIO. ESTA PARED TIENE EL MORTERO DE PEGAJA DE LADRILLOS DETERIORADOS, POR FALTA DE REPELLOS. LA VIGA CADEÑA DE MADERA, ESTA EN MUY MALAS CONDICIONES.	*	SE REQUIERE RASPAR LA PINTURA EXISTENTE Y APLICAR ACELITO COMO ADHERENTE, LUEGO SE REPELA CON UNA MEZCLA DE CEMENTO, CAL Y ARENA FINA, EN PROPORCION DE 1:3:5. AGREGANDO ACELITO A LA MEZCLA. LA VIGA CADEÑA DEBERA SER SUSTITUIDA.

PLANTA	③	PAREDE DE BAÑAREQUE CON REPELLOS DAÑADOS Y EN SU PARTE SUPERIOR, LE FUE COLOCADO UN CONCRETO DE CEMENTO Y LADRILLOS, LA VIGA SOLERA SUPERIOR ESTA MUY DAÑADA Y NO SUBE HASTA LOS ARTESONES.	*	SE DEBE SUSTITUIR LA VIGA SOLERA Y SU PROYECCION SOBRE EL DORMITORIO Y EL PASILLO (VER SECCION -). SE DEBEN RETIRAR LOS LADRILLOS Y SUSTITUIRLOS CON CABOS DE MADERA DE LA SOLERA AL ARTESON Y RELLEVAR, CON MATERIAL AL SUELO TIPO "ADOBE", MISMO MATERIAL QUE SERVIA PARA REPARAR LOS REPELLOS. (APLANADOS)
PLANTA	④	PAREDES DE LADRILLOS TRANSVERSALES EN EL PASILLO Y LA BODEGA, PRESENTAN FISURAS EN LOS REPELLOS Y TIENEN INTERVENCIONES ANTERIORES INCOMPLETAS, CONSTAN DE MOCHETAS EMBUTIDAS EN LAS PAREDES, PERO QUE NO LLEGAN HASTA LA ALTURA TOTAL.	*	SE REQUIERE COMPLETAR LA ALTURA DE LAS MOCHETAS HASTA LA PROYECCION DE SOLERA DE LA PARED DE BAÑAREQUE, PERO DEMOLIENDO 30 CM. PARA TRASLAPAR DE VARILLAS. SE USA PARA CONCRETO DE 210 K/CM ² . LOS REPELLOS SE REPARAN RESANANDO LAS GRIETAS Y RELLEMANDO LAS CON MORTERO DE CEMENTO Y ACELITO.

PLANTA	④	PAREDES DE LADRILLO EN LA FACHADA DE LA BODEGA, TIENE UN REPELLO MUY ASPERO Y EN LUGAR DE VIGA SOLERA O CADEÑA DE MADERA, FUE SUSTITUIDA POR UNA VIGA DE CONCRETO, ARMADO INCONCLUSO.	*	SE REQUIERE CONCLUIR LA VIGA JUSTAMENTE DONDE TERMINA LA ARMADURA, DEJAR UNA JUNTA DE CONSTRUCCION Y CONTINUAR CON LA CADEÑA DE MADERA. ESTA VIGA CADEÑA SE JUNTA AQUÍ, SIMPLEMENTE APOYADA (NO ARTICULADA) EN EL TECHO, SE CUBRE CON "MUÑECOS" DE MADERA Y UN PETATILLO DE CEDRO. (VER CORTE LONGITUDINAL X-X EN PLANO N°12).
PLANTA	⑤	COLUMNA DE CONCRETO EXISTENTE, INCOMPLETA, DE 20 X 20 CM. 4 VARS. #3, AROS #2 A CADA 20 CM.	⑤	COMPLETAR ALTURA DE COLUMNA DE CONCRETO HASTA LA VIGA SOLERA. SE DEBE DEMOLER 30 CM. PARA TRASLAPAR DE VARS. USAR CONCRETO DE 210 K/CM ² .
PLANTA	⑥	COLUMNA DE MADERA DE DIAMETRO 20 CM. POR COLUMNA NUEVA, DE SECCION SIMILAR A LA EXISTENTE.	⑥	SE REQUIERE SUSTITUIR COLUMNA DE MADERA POR COLUMNA NUEVA, DE SECCION SIMILAR A LA EXISTENTE.

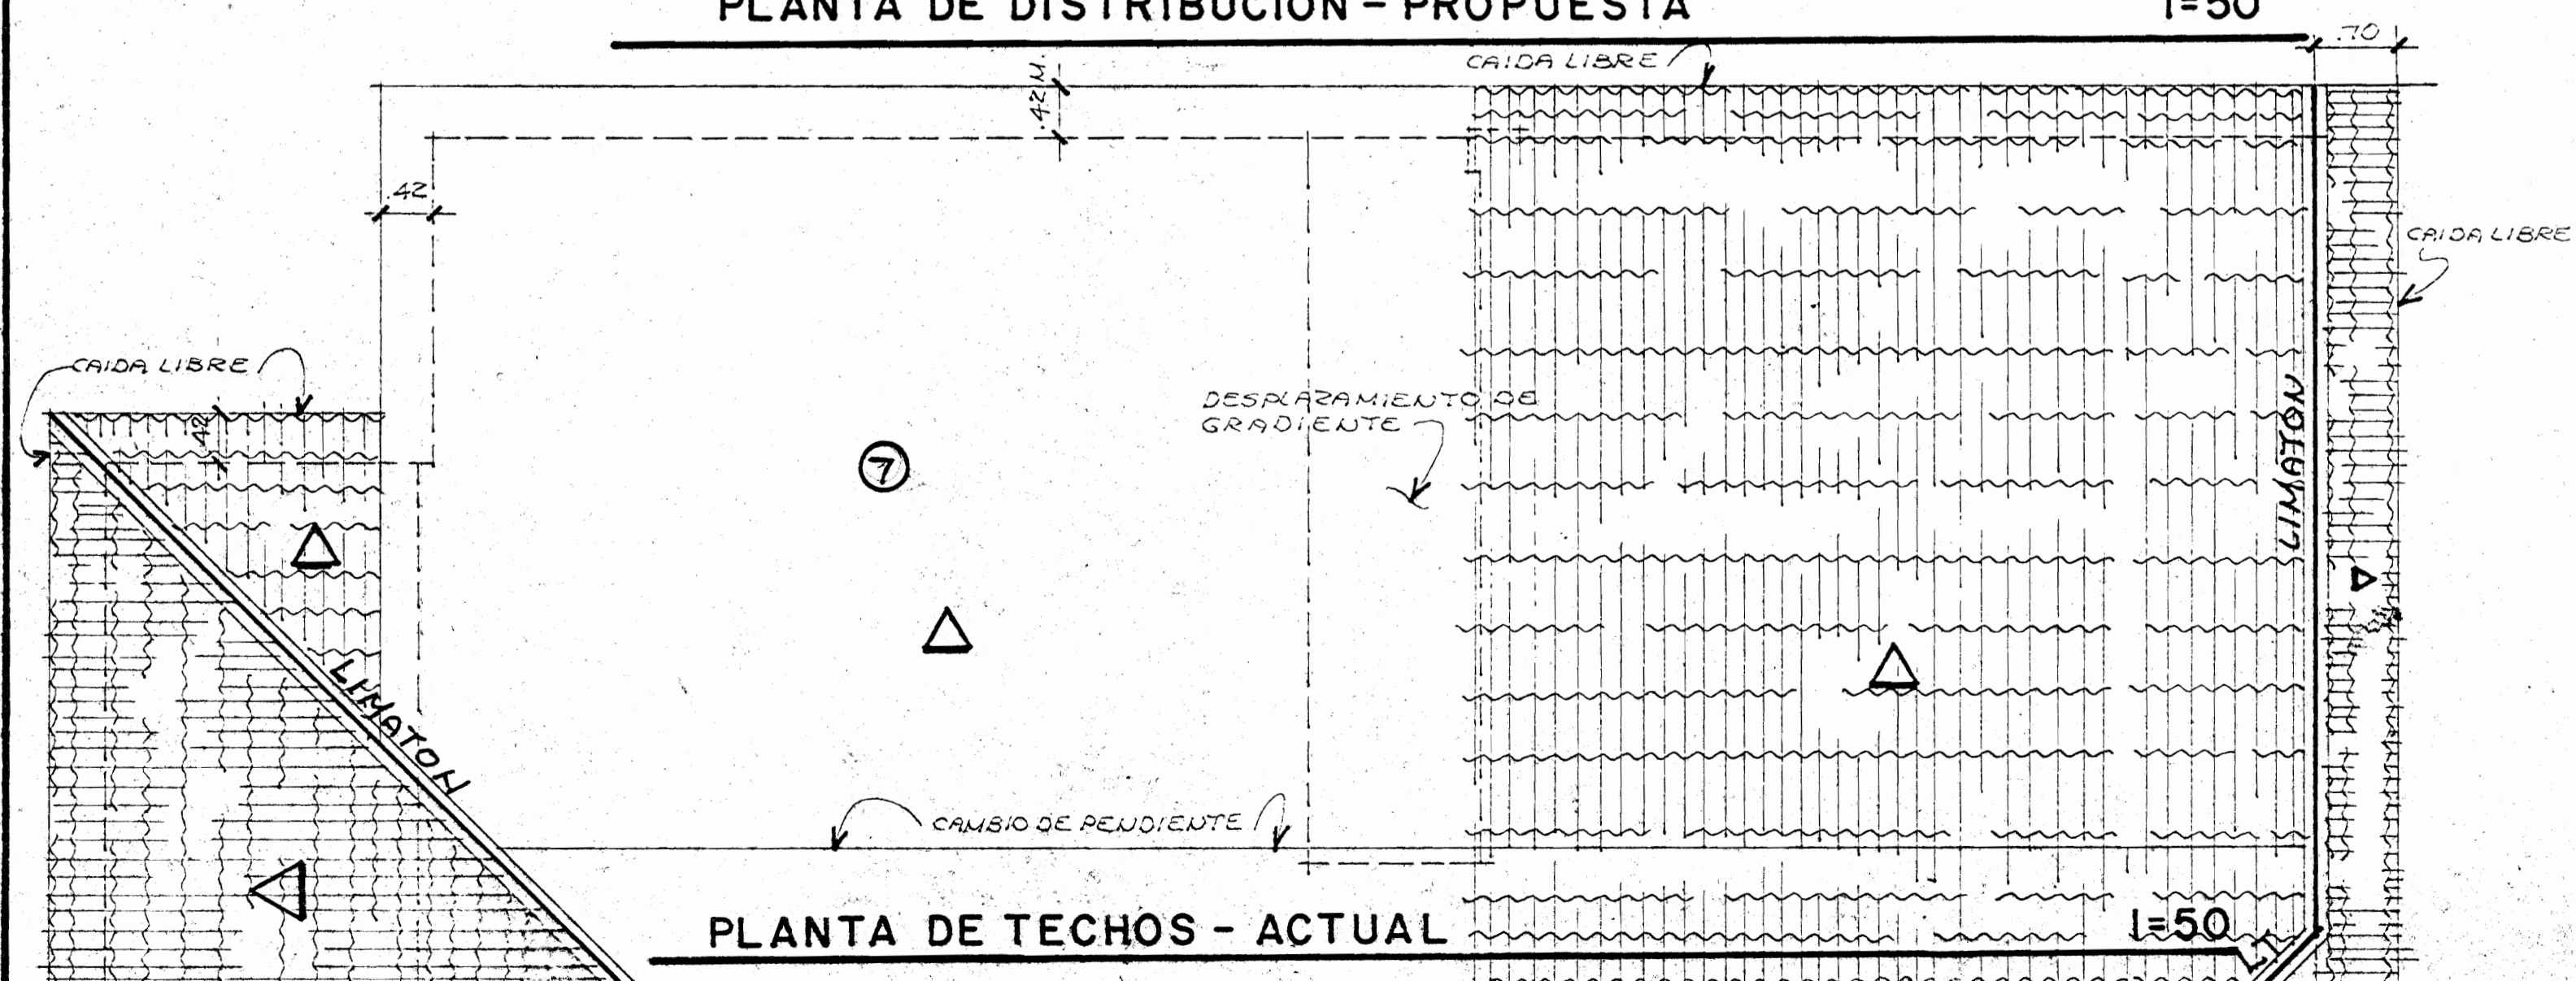
PLANTA DE TECHOS - ACTUAL I=50

TECHOS	⑦	FALTAN TEJAS, FALTA LA ESTRUCTURA DE SOPORTE PARA LAS TEJAS, LAMINAS DE LA CUBIERTA DE HIG. DE CLAVADOR, CLAVADORES EN MAL ESTADO, FALTA CIELO DEL ARTESONADO. FILTRACIONES DE AGUA EN CAMBIO DE PENDIENTE DE LA CUBIERTA. LOS ARTESONES NO ESTAN BIEN APOYADOS.	⑦	SE REQUIERE LEVANTAR LA CUBIERTA DE HIG. QUITAR LOS CLAVADORES, SUSTITUIR LOS ARTESONES Y VIGAS DE APOYO Y REPONERLAS, BUSCANDO EL NIVEL GENERAL DE LA CUBIERTA DE TEJAS ADECUADA, UTILIZANDO LOS DETALLES DE MUÑECOS INDICADOS. LUEGO SE COLOCARAN CLAVADORES Y CUBIERTA NUEVA Y TEJAS DE BARRO. HAY QUE INSTALAR CIELO DE CALA SIMILAR AL EXISTENTE Y BOTASUAS EN EL CAMBIO DE PENDIENTE DE LOS TECHOS.
ACERAS	⑧	PARA EFECTOS DE LA "ESCORRENTIA" SE ESTA AFECTANDO LA UNION ENTRE LAS PAREDES Y LOS CIMIENTOS.		ES NECESARIO CONSTRUIR UNA ACERA PERIMETRAL, EN AQUELLAS PAREDES QUE CAREZCAN DE CORREDORES, TERRAZAS O PATIO DE CONCRETO.
