- 1-7 DISTRIBUCION ARQUITECTONICA EXISTENTE
- 2-7 PLANTA DE ESTRUCTURA DE CERCHAS
- 3-7 PLANTA DE CUBIERTAS
- 4-7 FACHADAS NORTE Y SUR EXISTENTES
- 5-7 FACHADAS ESTE Y OESTE EXISTENTES
- 6-7 CORTES A-A Y B-B EXISTENTES
- 7-7 DETALLES

proyecto : RESTAURACIÓN
IGLESIA DE
PEDERNAL, PURISCAL

escala :	fecha :	lámina :
INDICADA	OCTUBRE, 2006	1 / 7

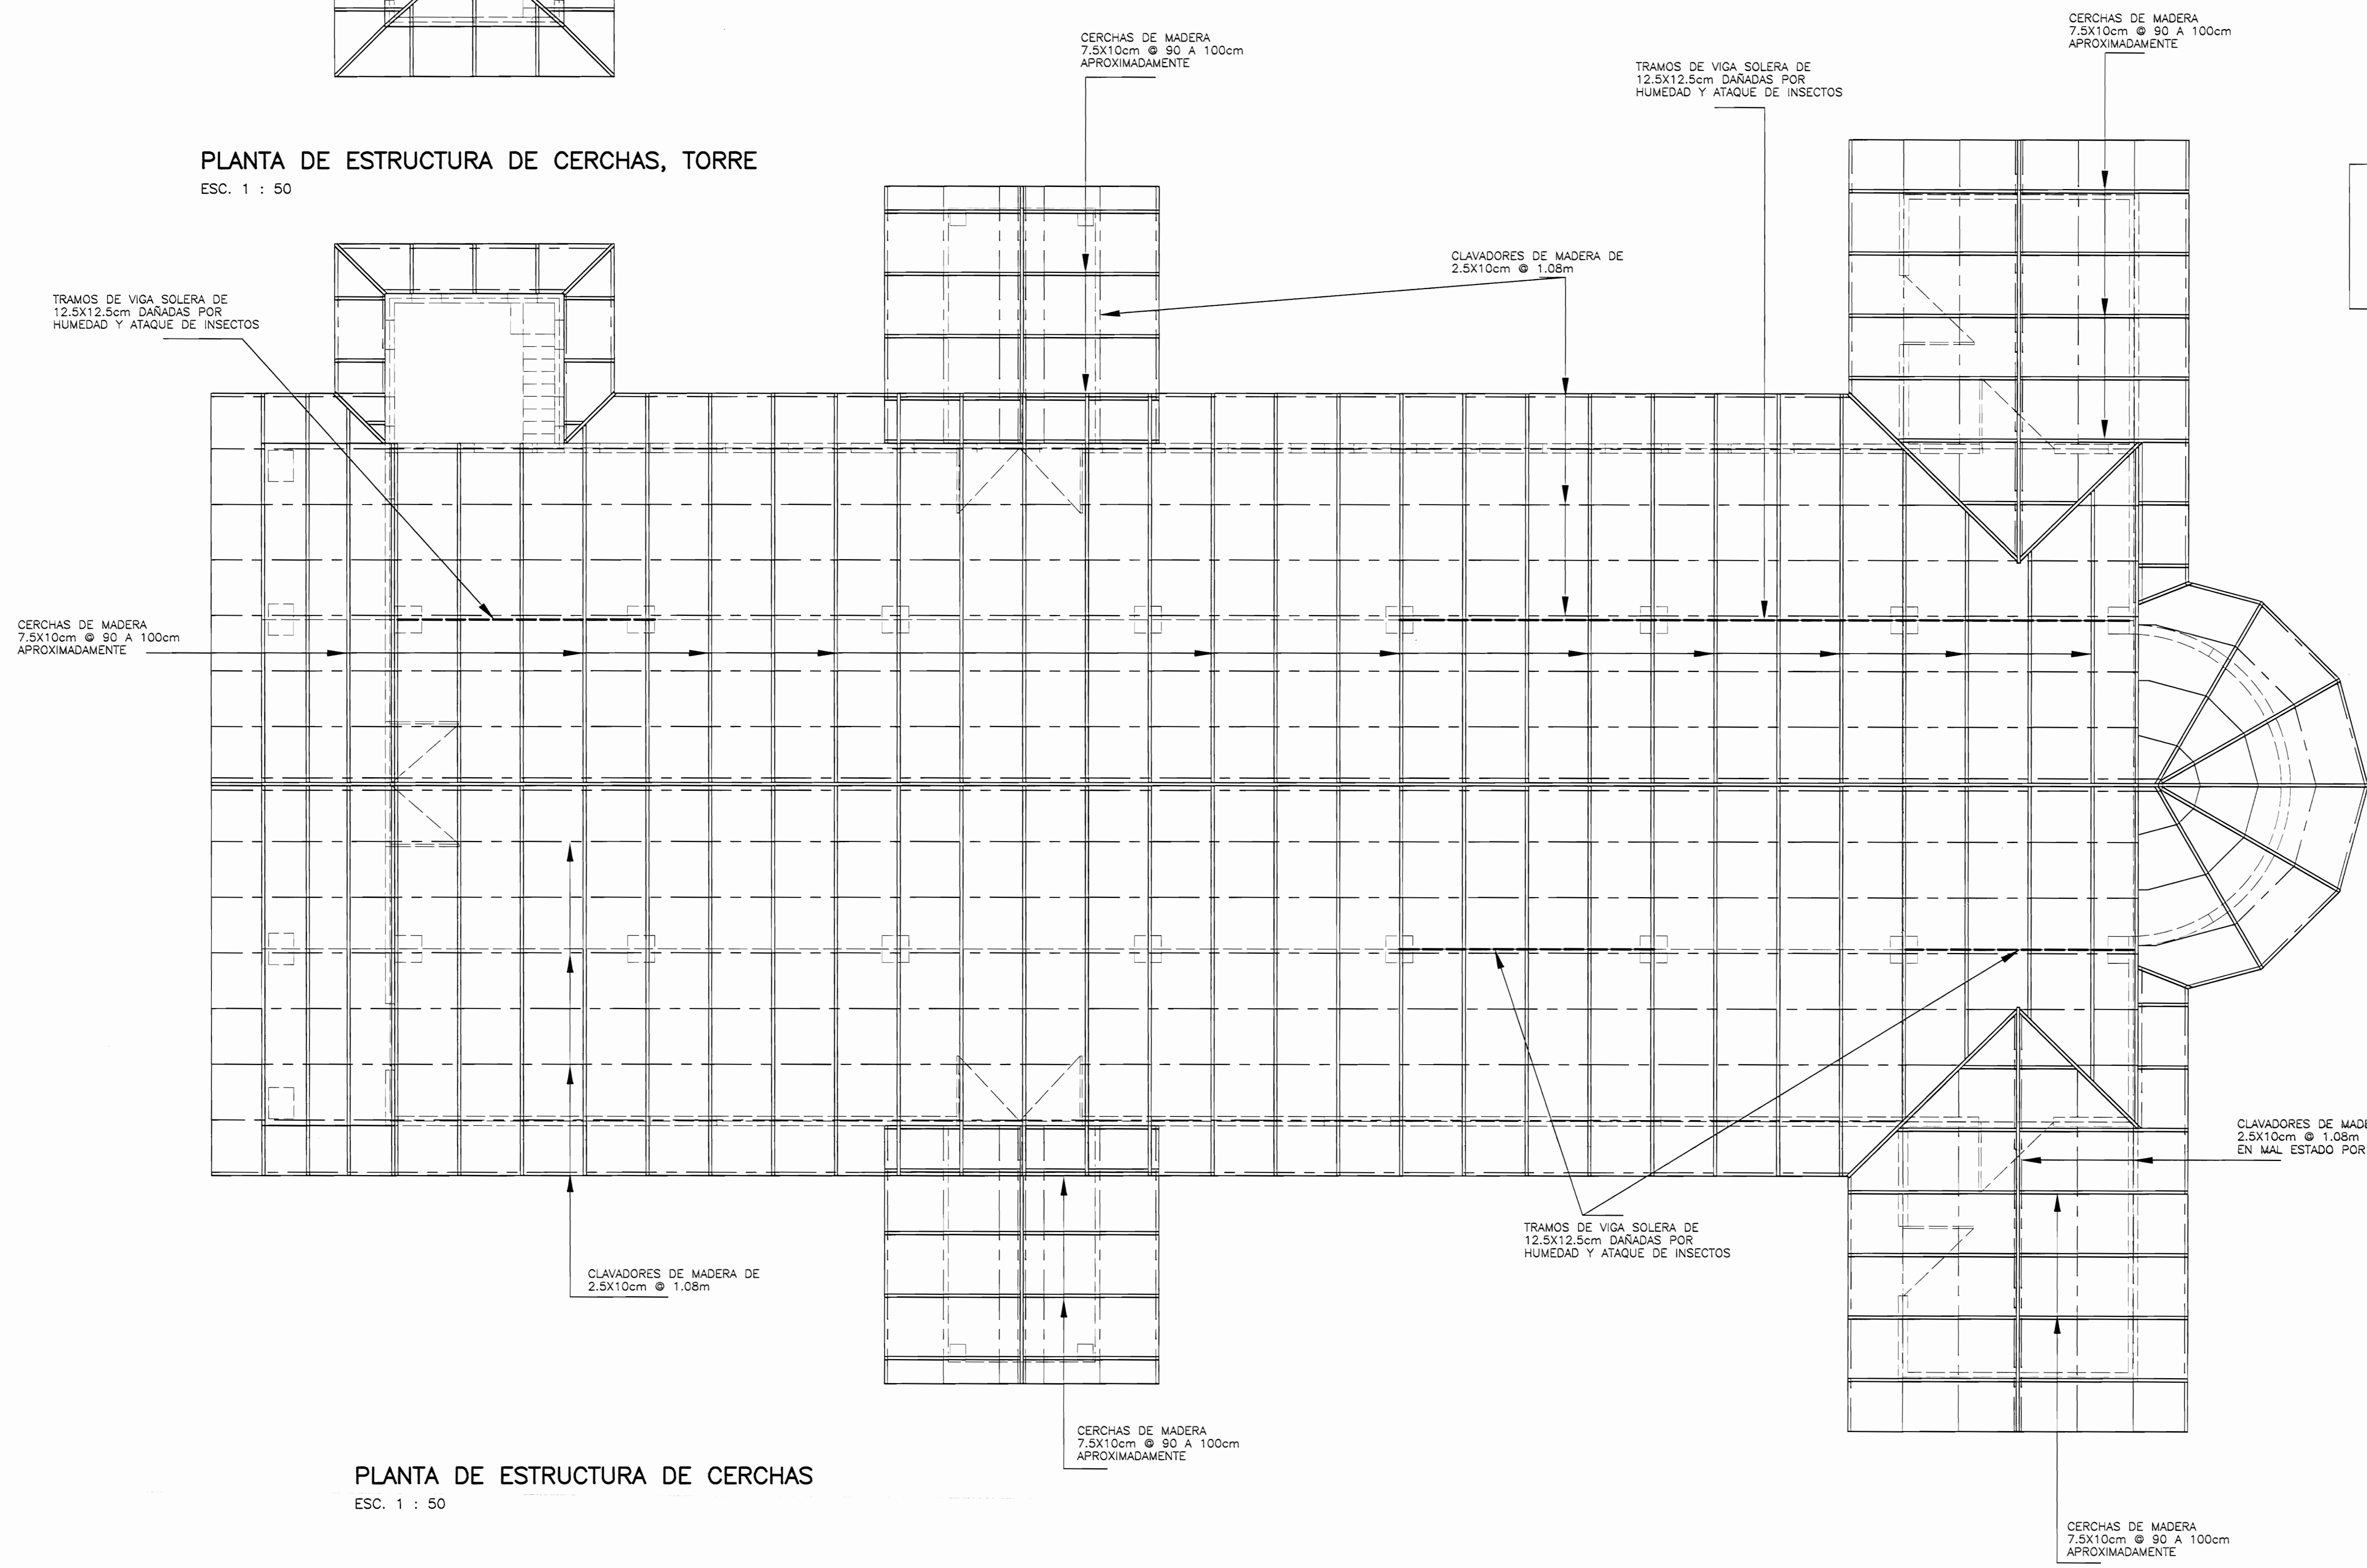
PLANTA DE ESTRUCTURA DE CERCHAS
ESC. 1 : 50

NOTA:
-LAS PUNTAS DE LAS CERCHAS ESTAN DAÑADAS POR HUMEDAD Y ATAQUE DE INSECTOS
-UN 70% DE LOS CLAVADORES EN MAL ESTADO

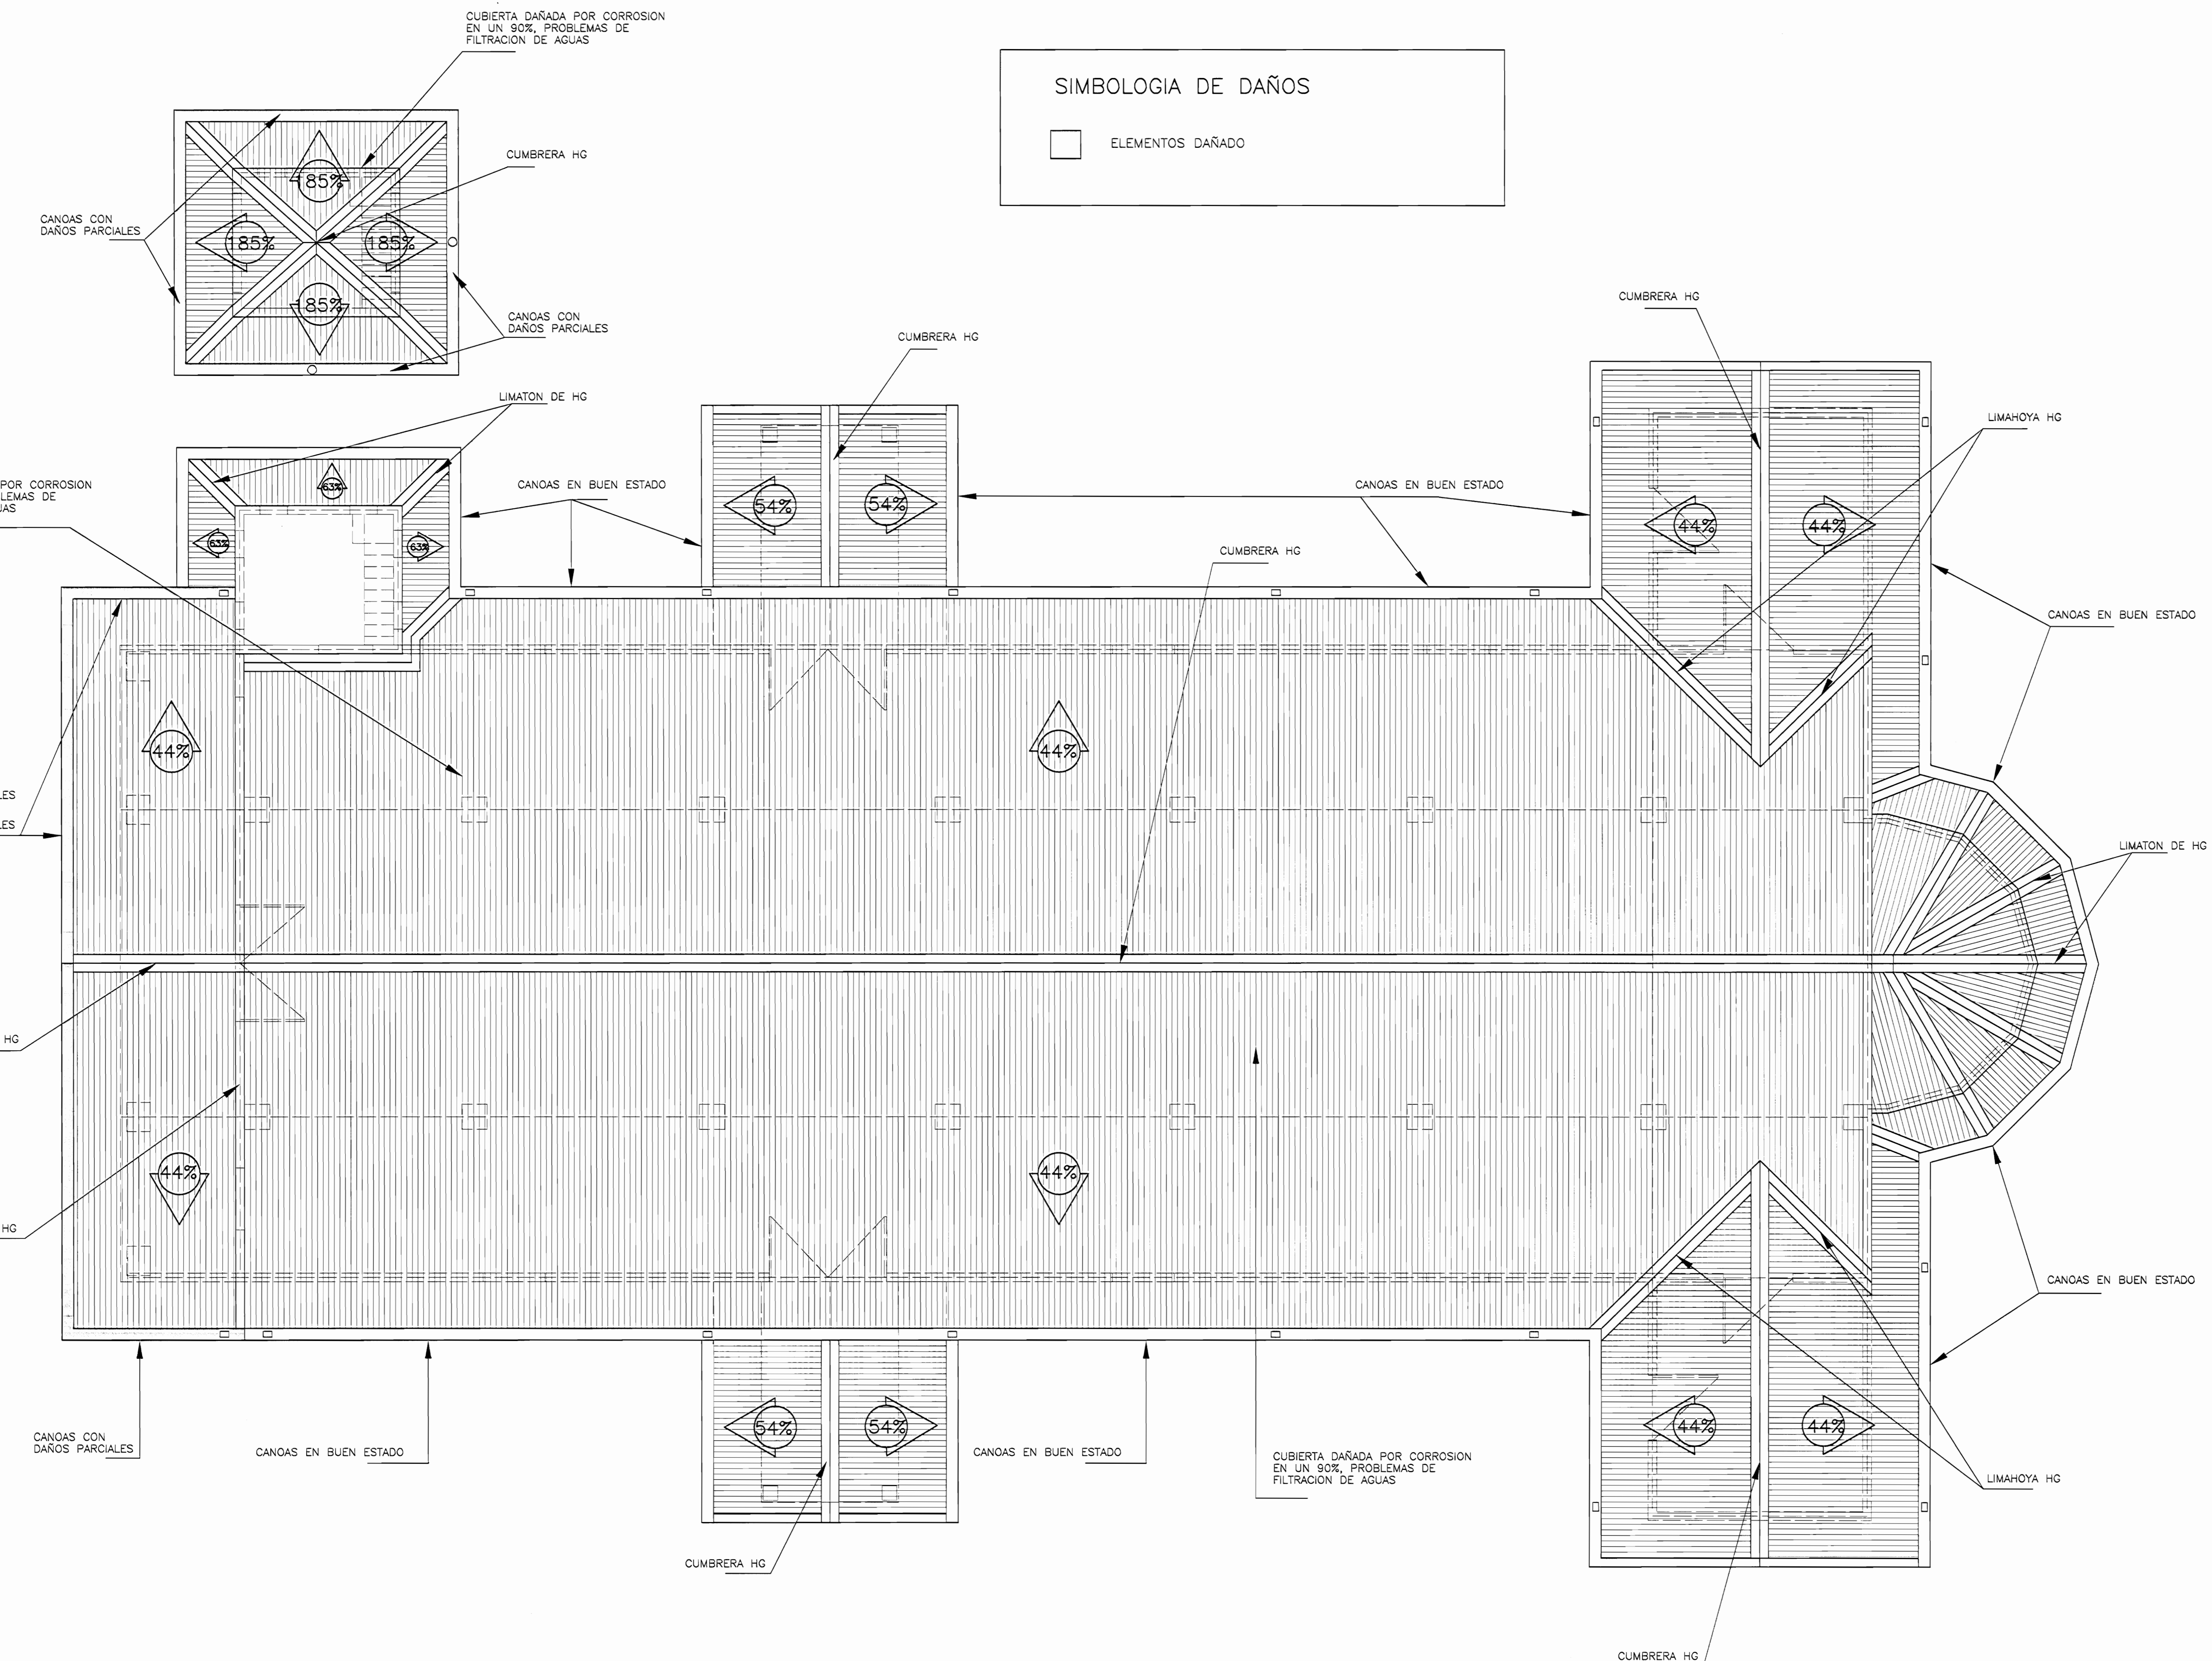
PLANTA DE CUBIERTAS Y EVACUACION PLUVIAL
 ESC. 1 : 50

SIMBOLOGIA DE DAÑOS
 □ ELEMENTOS DAÑADO

NOTAS PARA INTERVENCION
 -SE EFECTUARA EL CAMBIO DEL 100% DE LA CUBIERTA Y HOJALATERIA (LIMATONES, LIMAHOYAS, BOTAGUAS, CUMBRERAS)
 -SE CAMBIARA UN 70% DE LOS CLAVADORES
 -TODAS LAS CANOAS Y BAJANTES EXISTENTES DEBEN CONSERVARSE
