REPARACIONES Y RESTAURACIONES DE LA CASA ALFREDO GONZÁLEZ FLORES EN HEREDIA

PROPIETARIO:
MINISTERIO DE CULTURA Y JUVENTUD

DISEÑO ESTRUCTURAL:
ING. MIGUEL CRUZ A.
ING. FABRICIO CHAVARRIA.
ING. CARLOS A. ESQUIVEL V.

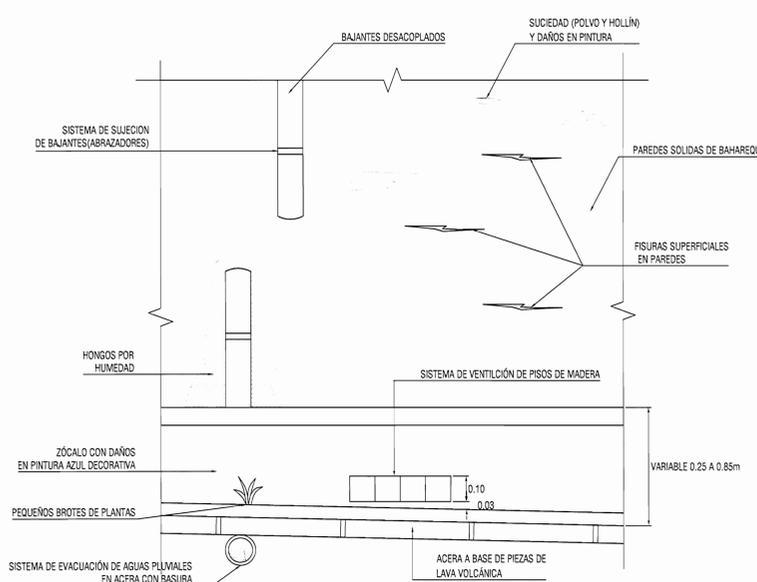
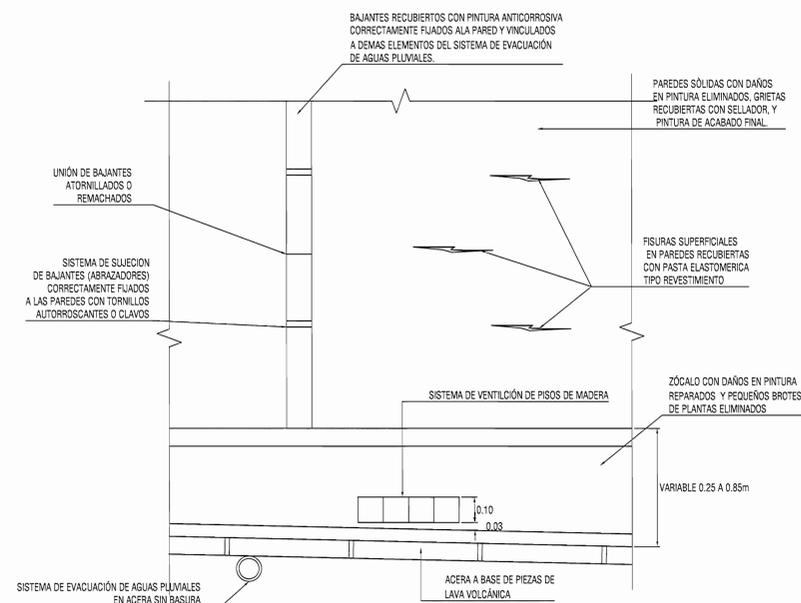
DETALLE DE INTERVENCIÓN 3
PAREDES EXTERIORES
ESCALA 1:10

PAREDES DE BAHAREQUE ESTADO ACTUAL

PAREDES DE BAHAREQUE ESTADO FINAL

PASOS DE INTERVENCIÓN DE DETALLE 3: PAREDES BAHAREQUE

1. Retirar los bajantes desacoplados
2. Limpieza de pintura suelta, desgastada, despojada o agrietada utilizando espátulas, cepillos de cerdas de acero o herramientas mecánicas. Este procedimiento debe ser minucioso. Se debe retirar todos los brotes de plantas en la base de los zócalos.

3. Eliminar los hongos de la pintura sin deterioro con un removedor de hongos.
4. Identificar fisuras en las paredes y zócalos. Pasar un clavo de forma longitudinal en las fisuras para desprender secciones sueltas y dejar una superficie rugosa.

5. Colocar pasta elastomérica tipo revestimiento en las fisuras, pequeños orificios y rajaduras. Se deben seguir las indicaciones del fabricante respecto a la preparación y colocación de la pasta elastomérica tipo revestimiento.

6. Lijar el exceso de revestimiento. Colocar tantas capas y lijado de las mismas hasta que se obtenga una superficie lisa y sin irregularidades.
7. Colocar dos manos de sellador en todas las secciones de pared y zócalo con pintura eliminada.

8. Colocar dos manos de pintura como acabado final en todas las paredes y zócalos.
9. Eliminar pintura suelta, desgastada, despojada o agrietada de los bajantes con espátulas, cepillos de cerdas de acero o herramientas mecánicas.

10. Recubrir con dos manos de pintura anticorrosiva los bajantes pluviales.
11. Limpieza de cajas de registro y sistema de evacuación de aguas pluviales en acera de basuras y demás elementos que obstruyen la salida del agua.

12. Colocar en su sitio los bajantes, atornillar las abrazaderas de los bajantes a las paredes y remachar o atornillar las uniones y traslapes de los bajantes.

13. Recubrir con dos manos de pintura como acabado final los bajantes pluviales.

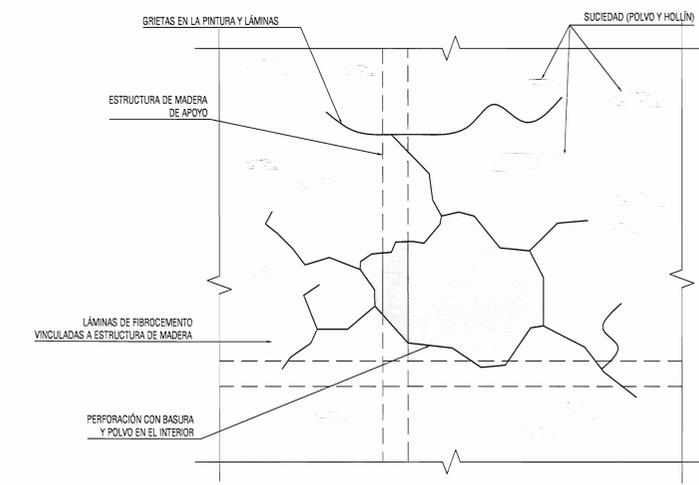
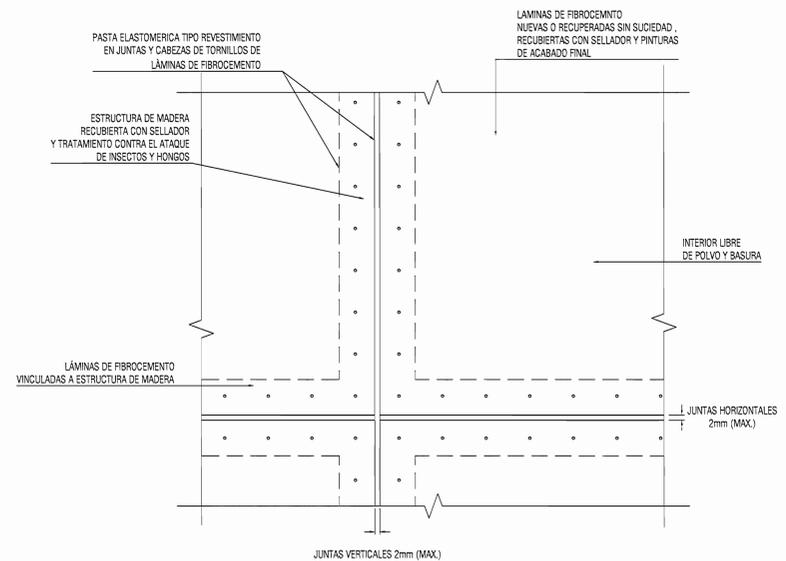
DETALLE DE INTERVENCIÓN 3
PAREDES EXTERIORES
ESCALA 1:10

PAREDES LIVIANAS ESTADO ACTUAL

PAREDES LIVIANAS ESTADO FINAL

PASOS DE INTERVENCIÓN DE DETALLE 3: PAREDES LIVIANAS

1. Eliminar todas las piezas de fibrocemento con perforaciones, agrietamientos y con otros daños importantes. Recuperar las piezas sin daños para ser colocadas nuevamente.

2. Limpiar el núcleo de las paredes de basura y polvo.
3. Recubrir con sellador y un tratamiento contra el ataque de insectos y hongos la estructura de madera de apoyo de las paredes de fibrocemento. En caso de estar muy deterioradas por descomposición se deberá sustituir esta estructura a criterio del inspector.

4. Recortar piezas nuevas de fibrocemento para sustituir las eliminadas con daños.
5. Recubrir con dos manos de sellador todas las piezas de fibrocemento.

6. Colocar en su sitio y fijar adecuadamente las láminas nuevas y recuperadas de fibrocemento a la estructura metálica de apoyo con tornillos autorroscantes. La separación horizontal máxima de los tornillos es de 12cm.

7. Colocar pasta elastomérica tipo revestimiento en las perforaciones de los tornillos y juntas verticales y horizontales de piezas de fibrocemento. Se debe seguir las indicaciones del fabricante respecto a la proporción y colocación de la pasta elastomérica tipo revestimiento.

8. Lijar el exceso de revestimiento. Colocar tantas capas y lijado de las mismas hasta que se obtenga una superficie lisa, sin irregularidades y se oculten las uniones y perforaciones de los tornillos.

9. Recubrir con pintura como acabado final todas las piezas de fibrocemento.

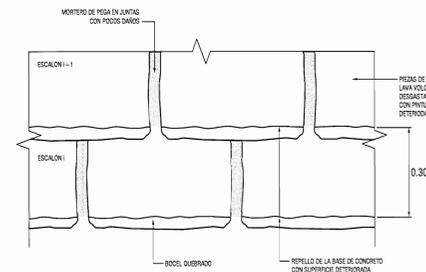
**DETALLE DE INTERVENCIÓN 4
ESCALINATAS DEL CORREDOR
SIN ESCALA**

VISTA EN PLANTA

- PASOS DE INTERVENCIÓN**
1. PICA DE MORTERO DE PISA DE ANTES.
 2. RECUPERACIÓN DE PIEZAS DE LAVA VOLCÁNICA DESGASTADAS Y PICA DE MORTERO DE PISA DE BASE.

3. RECORTE DE EXTREMO HACIA ESCALÓN INTERIOR (BOQUEL) DE LAS PIEZAS DE LAVA VOLCÁNICA DE MODO QUE ESTE SEA TOTALMENTE VERTICAL.
 4. ELABORAR MORTERO DE CONTRAMUELLAS 1% EN EL CONCRETO DE LA BASE.

5. COLOCAR ADHESIVO DE CONCRETO NUEVO CON DISTENTE.
 6. COLAR EL MORTERO DE PISA EN JUNTAS Y BASE Y UBICAR PIEZAS DE LAVA VOLCÁNICA REMOVIDAS DE MODO QUE EL ESCALÓN INTERIOR SOBRESALGA AL MENOS 20mm. EL NIVEL SUPERIOR DE CADA ESCALÓN DEBE SER EL MISMO DE LA CONDICIÓN ORIGINAL Y CADA MUELLA DEBE TENER UNA PENDIENTE DEL 1% HACIA EL ESCALÓN INTERIOR.

7. RESELLAR Y ARMAR CONTRAMUELLAS Y CARAS LATERALES DE LA BASE DE CONCRETO.
 8. COLOCAR LOS REPELLOS RESISTENTES Y USAR ENGRASAS A BARRANDEAS.
 9. COLOCAR UN SELLADOR A LOS REPELLOS DE LA BASE DE CONCRETO.

10. DAR DOS MANOS DE PINTURA COMO ACABADO FINAL A LA BASE DE CONCRETO.

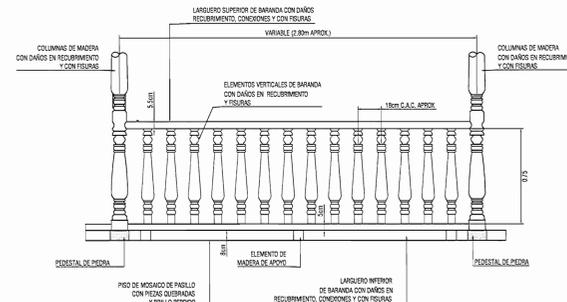
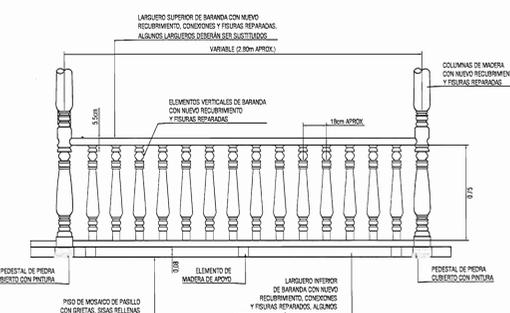
**DETALLE DE INTERVENCIÓN 5
BARRANDEAS DE MADERA**

ESTADO ACTUAL

ESTADO FINAL

- PASOS DE INTERVENCIÓN DE DETALLE 5: BARRANDEAS DE MADERA**
1. Retirar los largueros de las barandas de madera con daños importantes en las conexiones.

2. Cortar elementos de madera nuevos para sustituir las secciones de los largueros dañados. Se deben realizar las perforaciones a los largueros para realizar las uniones con los elementos verticales existentes.

3. Lijar las columnas, postes (elementos verticales) y largueros de las barandas eliminando el recubrimiento hasta exponer la madera.
 4. Sellar las fisuras y pequeñas imperfecciones de la madera con masilla para madera. Se debe colocar el número de capas necesarias para recubrir todas las fisuras. Entre cada capa se debe lijar el exceso de masilla, de forma que no existan irregularidades en la superficie de la madera.

5. Colocar los largueros nuevos en su sitio y vincularlos a los demás elementos de la baranda. Se deben colocar cubos de madera de apoyo de 8 cm x 9 cm x 9 cm en las uniones de los largueros inferiores. Todas las uniones deben ser realizadas con goma blanca para madera y clavos de 5.08 cm. Finalmente se sellarán las juntas con masilla para madera de forma que no sean visibles.

6. Limpieza de todos los elementos de madera para eliminar el polvo generado de los pasos anteriores.
 7. Recubrir con sellador transparente para madera todos elementos de madera nuevos y existentes.

8. Aplicación de barniz con tonos y brillo similar a la condición existente.
 9. Limpieza final.

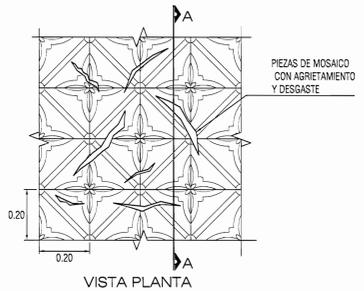
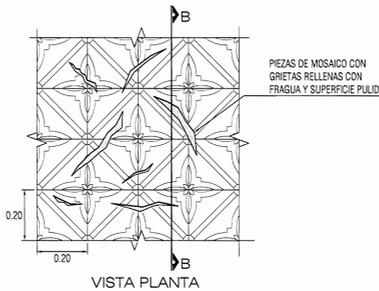
SECCIÓN A-A
ESTADO ACTUAL
DETALLE DE INTERVENCIÓN 6
PISOS DE MOSAICO
ESCALA 1:10

SECCIÓN B-B
ESTADO FINAL
DETALLE DE INTERVENCIÓN 6
PISOS DE MOSAICO
ESCALA 1:10

PASOS DE INTERVENCIÓN DE DETALLE 6: PISOS DE MOSAICO

1. Limpieza general del piso para remover, basura, grasas, aceites, polvo y demás desechos que se encuentran entre las grietas de las piezas de mosaico.

2. Limpieza de basura del sistema de aireación del piso.
3. Recuperación de rejillas del sistema de aireación en buen estado para fundición de piezas nuevas para sustituir las existentes o con daños importantes. Las piezas recuperadas se utilizarán para realizar los moldes de las piezas a fundir.

4. Fundir las rejillas del sistema de aireación de pisos acero inoxidable.
5. Colocar las rejillas nuevas y extraídas. Los tornillos o pernos de sujeción deben ser fijados al piso de mosaico con epóxico.

6. Colocación de las piezas quebradas que se encuentran desprendidas en su sitio original y fijándolas al contrapiso mediante un adherente.
7. Eliminación de sisas sueltas con un cincel pequeño u otra herramienta pequeña de modo que no se quiebren las piezas de piso.

8. Relleno de las grietas del mosaico y sisas con fragua epóxica de forma que se obtenga una superficie lisa y las piezas quebradas y sueltas se encuentren embebidas en ella.

9. Limpieza de exceso de fragua utilizando espátulas. Estos con el fin de verificar el llenado de las sisas y grietas. En caso de existir imperfecciones en el sellado de las sisas se deberá repetir el paso anterior.

10. Pulido especializado para la consolidación de todo el piso de mosaico e intensificar el color y brillo original.
11. Aplicación de sellador a las piezas de mosaico.

12. Limpieza final.

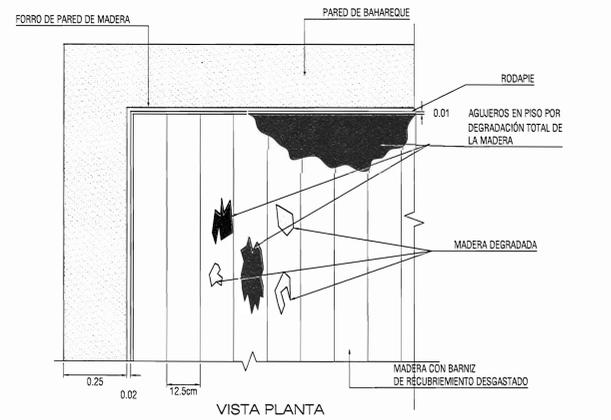
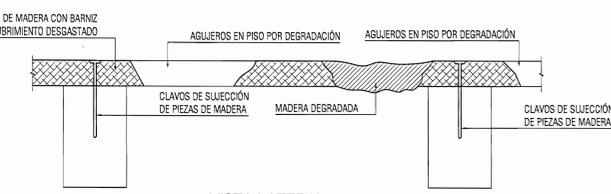
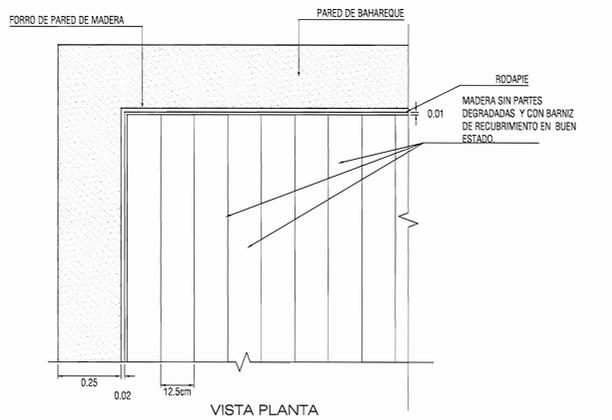
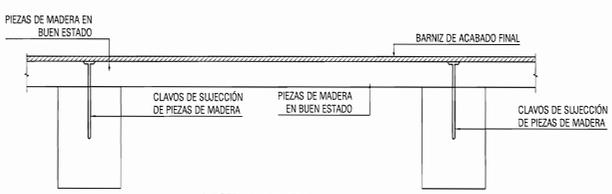
VISTA LATERAL
ESTADO ACTUAL
DETALLE DE INTERVENCIÓN 7
PISOS DE MADERA
ESCALA 1:10

VISTA LATERAL
ESTADO FINAL
DETALLE DE INTERVENCIÓN 7
PISOS DE MADERA
ESCALA 1:10

PASOS DE INTERVENCIÓN DE DETALLE 7: PISOS DE MADERA

1. Extracción o recuperación de piezas de los pisos de madera con perforaciones, quebraduras y con otros daños importantes por degradación.
2. Corte de piezas nuevas para reemplazar piezas extraídas. La geometría y tipo de madera, de todos los elementos a sustituir, debe ser igual a los elementos existentes.

3. Colocar las piezas nuevas de madera clavándolas a las viguetas de piso de madera.
4. Colocar masilla para madera en las sisas entre las tablas nuevas y existentes, orificios de clavos e imperfecciones menores en madera empleando espátula.

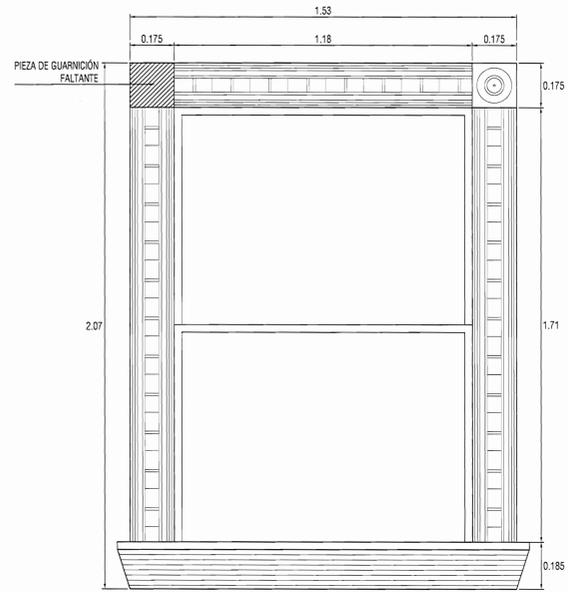
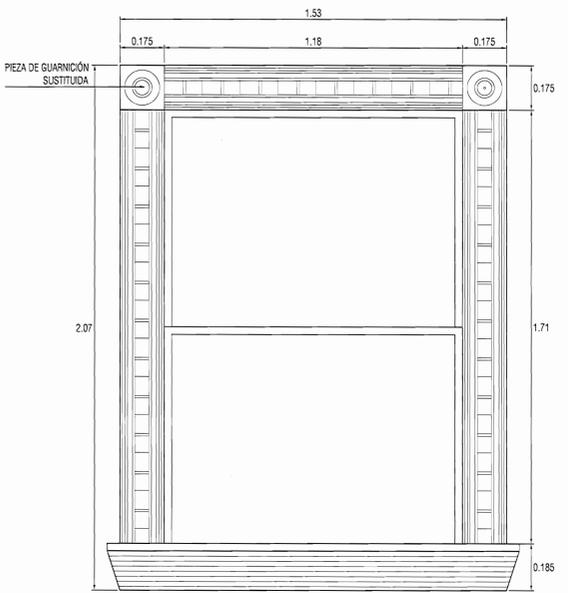
DETALLE DE INTERVENCIÓN 8
VENTANAS EXTERIORES
ESCALA 1:10

VENTANA DE CORREDOR - ESTADO ACTUAL

VENTANA DE CORREDOR - ESTADO FINAL

- PASOS DE INTERVENCIÓN DE DETALLE 8: VENTANAS EXTERIORES**
Ventana del corredor
1. Fabricación de pieza faltante de guarnición de ventana del corredor.
 2. Recubrir la pieza faltante de la guarnición con sellador transparente para madera.
 3. Aplicación de acabado final (barniz, rugosidad, etc.) idéntico al de la guarnición existente en ventana del corredor a la pieza fabricada.
 4. Limpieza de la zona de la pared donde se ubica la pieza faltante con solventes de aceite, grasa y polvo.
 5. Colocación de la pieza faltante en su sitio fijándola con pegamento y clavos a la pared.
 6. Limpieza de la pieza faltante de cualquier residuo de pegamento en sus bordes y de suciedad en su superficie, con el debido cuidado de no dañar el acabado de la misma.

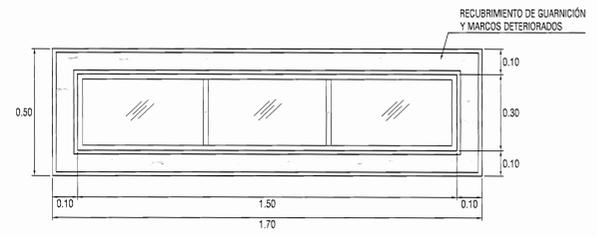
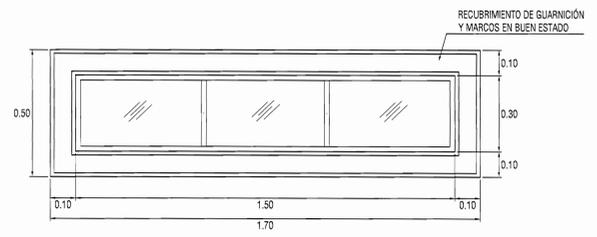
DETALLE DE INTERVENCIÓN 8
VENTANAS EXTERIORES
ESCALA 1:10

VENTANA EN PARED DE BAHAREQUE
ESTADO ACTUAL

VENTANA EN PARED DE BAHAREQUE
ESTADO FINAL

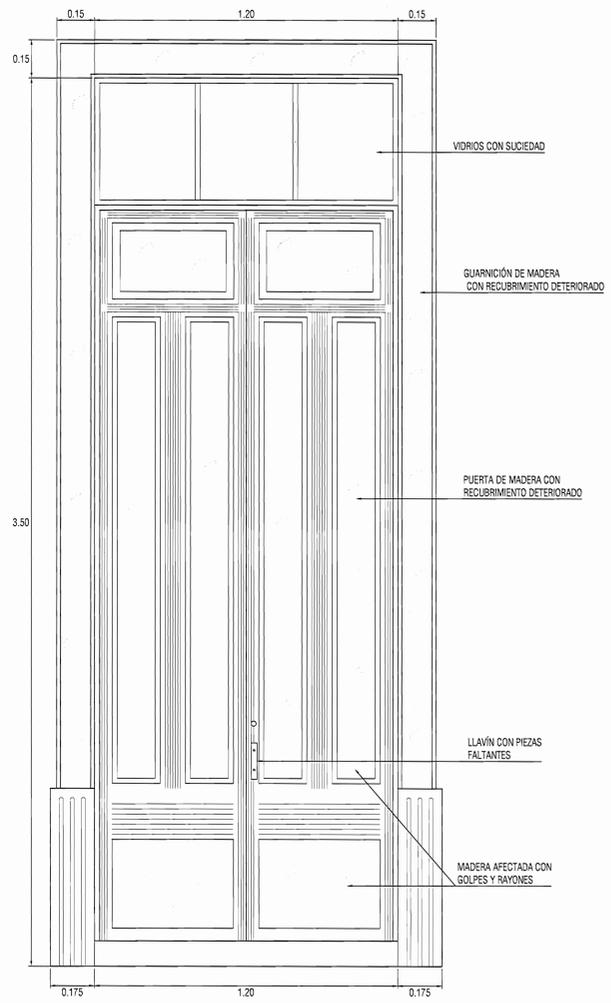
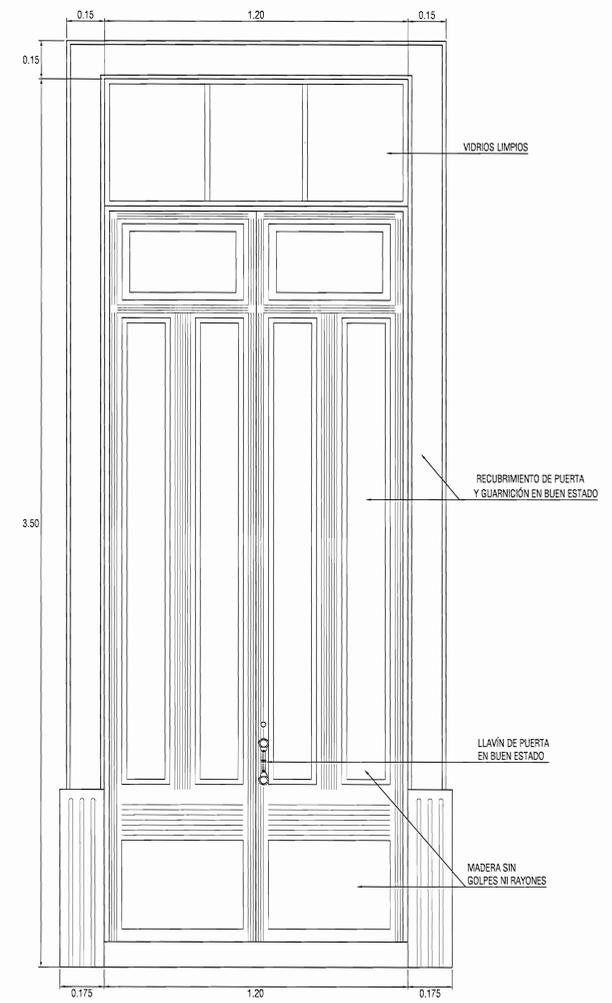
DETALLE DE INTERVENCIÓN 9
PUERTAS
ESCALA 1:10

PUERTA DE VESTÍBULO EN FACHADA
OESTE-ESTADO ACTUAL

PUERTA DE VESTÍBULO EN FACHADA
OESTE-ESTADO FINAL

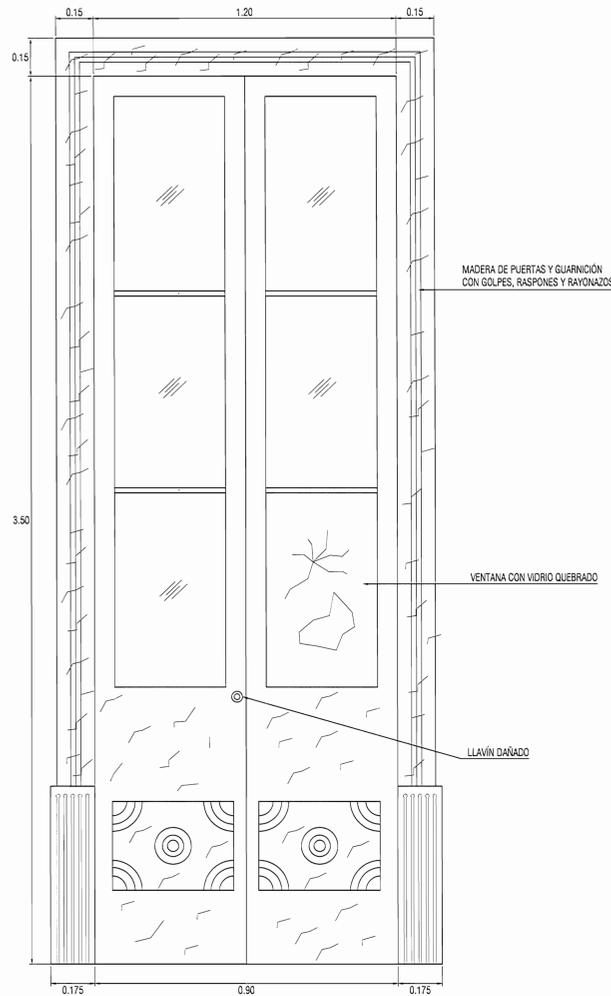
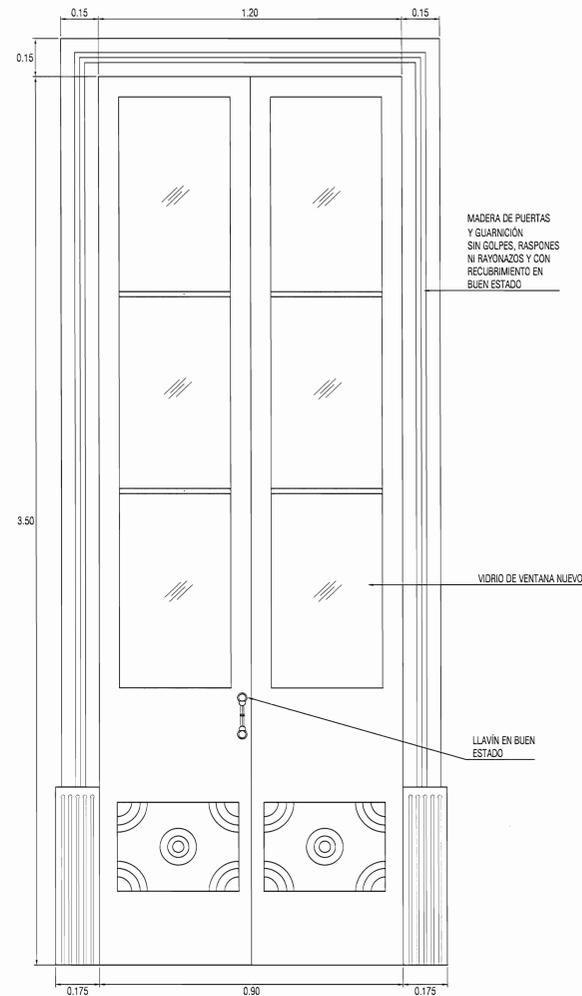
DETALLE DE INTERVENCIÓN 9
PUERTAS
ESCALA: 1/10

PUERTA CON VENTANALES EN EL INTERIOR- ESTADO ACTUAL

PUERTA CON VENTANALES EN EL INTERIOR ESTADO FINAL

1. Ajustar las bisagras para corregir problemas en la apertura de puertas.
2. Eliminar la pintura suelta, desgajada, desgastada o agrietada y herrumbre de las bisagras.

10. Recubrir con dos manos de barniz como recubrimiento de acabado final. En las puertas con ventanales, brindar el debido recubrimiento a los vidrios para que éstos no sean manchados.

11. Limpieza de vidrios en puertas con ventanales

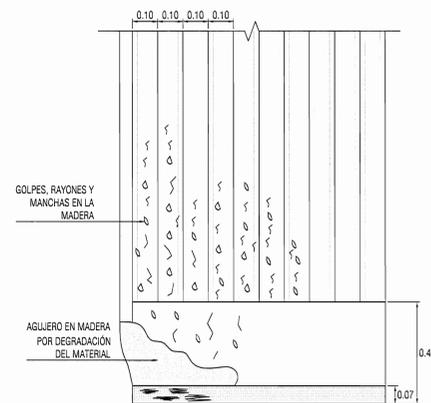
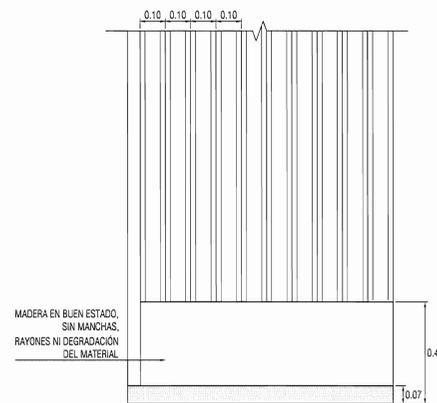
DETALLE DE INTERVENCIÓN 10
PAREDES DE MADERA
ESCALA: 1/10

ESTADO ACTUAL

ESTADO FINAL

1. Extracción de piezas de madera quebradas, rajadas o con daños por degradación.
2. Lijar ligeramente las piezas en buen estado para eliminar el brillo del recubrimiento existente y obtener una superficie lisa y con adherencia y tersura.
3. Fabricar las piezas nuevas como reemplazo de las removidas.
4. Colocar las piezas nuevas en su sitio, asegurando su correcta fijación mediante clavos y tornillos. Clavar las posibles piezas sueltas existentes.
5. Colocar masilla en las sisas y en los orificios de clavos e imperfecciones menores de piezas sueltas con espátula.
6. Lijar el exceso de masilla para nivelar el relleno en sisas e imperfecciones.
7. Colocar sellador para madera.
8. Aplicación de barniz con tonos y brillo similar a la condición inicial.

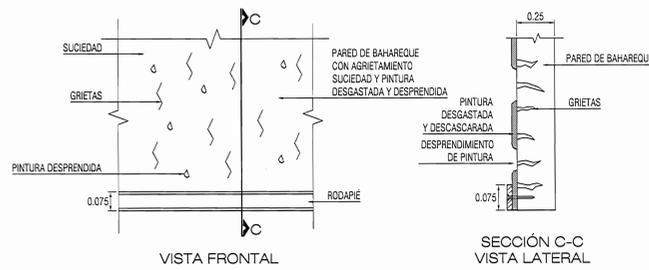
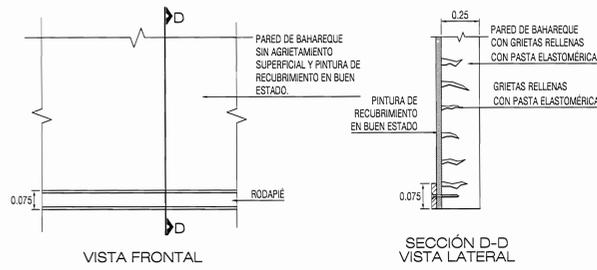
ESTADO ACTUAL
DETALLE DE INTERVENCIÓN 11
PAREDES DE BAHAREQUE
ESCALA 1:10

ESTADO FINAL
DETALLE DE INTERVENCIÓN 11
PAREDES DE BAHAREQUE
ESCALA 1:10

PASOS DE INTERVENCIÓN DE DETALLE 11: PAREDES DE BAHAREQUE

- Retirar los rodapiés de madera.
- Limpieza de pintura suelta, desgastada, despojada o agrietada utilizando espátulas, cepillos de cerdas de acero y herramientas mecánicas. Este procedimiento debe ser minucioso.

- Eliminar los hongos en la pintura sin deterioro con un removedor de hongos.
- Identificar fisuras en las paredes y pasar un clavo de forma longitudinal en ellas para desprender secciones sueltas y dejar una superficie rugosa.

- Colocar dos capas de pintura como acabado final a todas las paredes.
- Cortar piezas de rodapié nuevas, con las mismas características de los existentes, para reemplazar secciones con perforaciones importantes y degradación del material.

- Los rodapiés con daños en el recubrimiento deben ser lijados hasta exponer la madera. Se debe lijar hasta eliminar los raspones, rayones y golpes.
- Aplicar sellador para madera a los rodapiés nuevos y lijados.

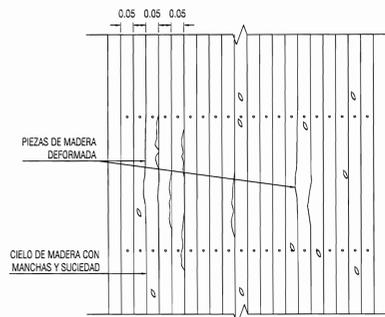
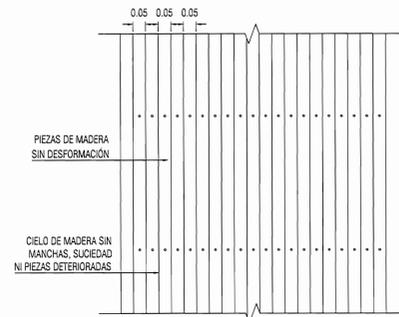
DETALLE DE INTERVENCIÓN 12
CIELOS DE MADERA
ESCALA 1:10

VISTA EN PLANTA DE CIELO DE MADERA
ESTADO ACTUAL

VISTA EN PLANTA DE CIELO DE MADERA
ESTADO FINAL

- Lijar el exceso de pasta hasta obtener una superficie lisa y que mantenga la forma de las piezas de madera.
- Cortar piezas de madera para cielos para sustituir los segmentos faltantes o degradados.

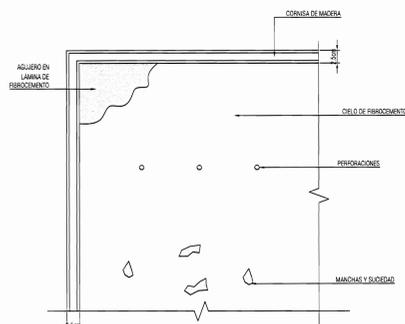
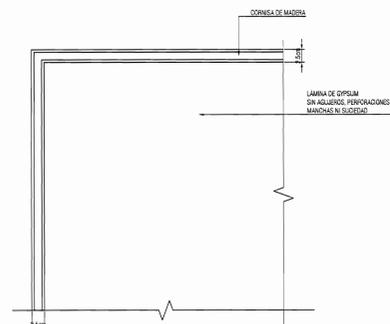
ESTADO ACTUAL
DETALLE DE INTERVENCIÓN 13
CIELOS DE FIBROCEMENTO
ESCALA 1:5

ESTADO FINAL
DETALLE DE INTERVENCIÓN 13
CIELOS DE FIBROCEMENTO
ESCALA 1:5

- Remover la pieza de fibrocemento con esquina quebrada y cualquier otra que muestre grandes signos de deterioro ya sea por quebraduras perforaciones o degradación del material.
- Recubrir las láminas de fibrocemento nuevas con sellador.
- Colocar en su sitio las piezas nuevas de fibrocemento, asegurando su correcta sujeción mediante clavos o tornillos.
- Eliminar la pintura en mal estado de las piezas de fibrocemento que se encuentran en buen estado.
- Colocar pasta elastomérica de acabado tipo revestimiento en las perforaciones y posibles rajaduras y sisas con espátula o alguna otra herramienta manual.
- Lijar el exceso de masilla hasta obtener una superficie lisa.
- Limpia toda la superficie de los residuos de polvo con una escobilla y posteriormente con solventes para eliminar aceites, grasas y polvo.
- Aplicar dos capas de pintura de recubrimiento como acabado final.

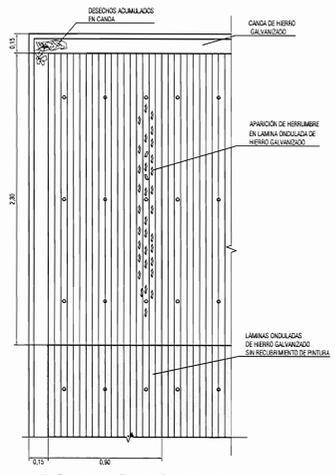
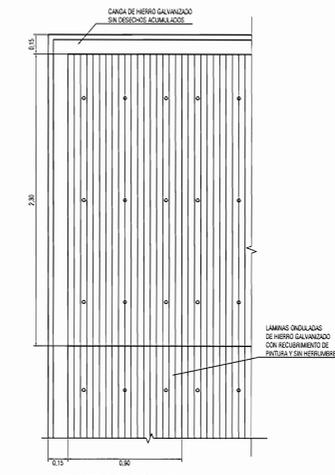
DETALLE DE INTERVENCIÓN 14
CUBIERTA DE TECHOS Y
EVACUACION DE AGUAS PLUVIALES
ESCALA 1:50

ESTADO ACTUAL

ESTADO FINAL

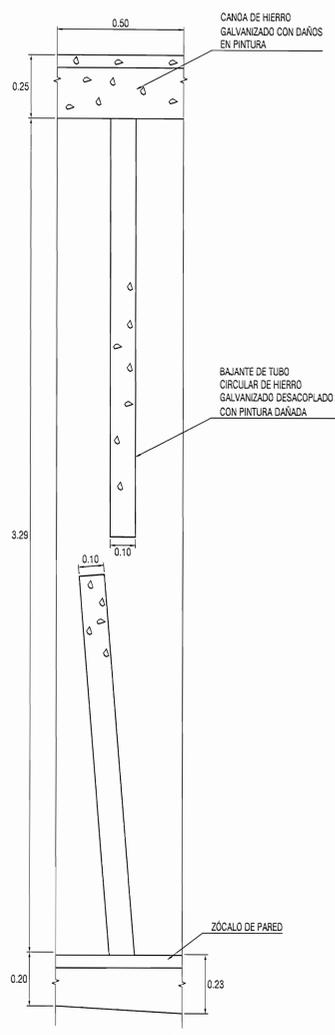
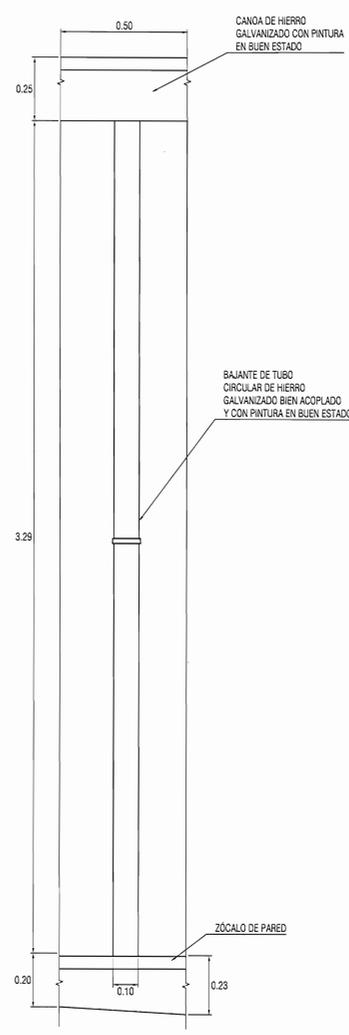
DETALLE DE INTERVENCIÓN 15
BAJANTE
ESCALA 1:10

ESTADO ACTUAL

ESTADO FINAL

- PASOS DE INTERVENCIÓN DE DETALLE 15: BAJANTES**
1. Retirar los bajantes desacoplados.
 2. Eliminar la pintura suelta, desgastada, desgajada o agrietada de los bajantes con espátulas, cepillos de cerdas de acero o alguna herramienta mecánica.
 3. Recubrir con dos manos de pintura anticorrosiva los bajantes pluviales.
 4. Limpieza de cajas de registro y sistema de evacuación de aguas pluviales en aceras de basuras y demás elementos que obstruyan la salida del agua.
 5. Colocar en su sitio los bajantes. Atornillar las "abrazaderas" de los bajantes a las paredes y remachar o atornillar las uniones y traslapes de los bajantes.
 6. Recubrir con dos manos de pintura como acabado final los bajantes pluviales.

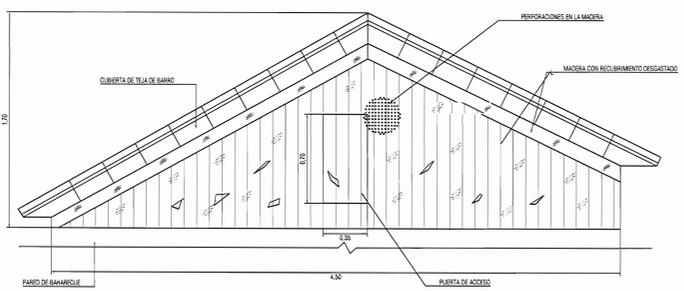
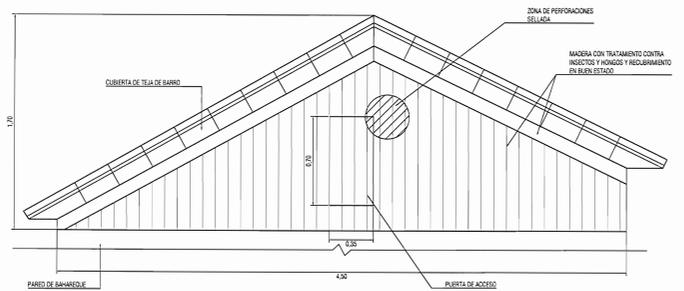
DETALLE DE INTERVENCIÓN 16
TAPICHEL DE ACCESO A TECHO
ESCALA 1:50

ESTADO ACTUAL

ESTADO FINAL

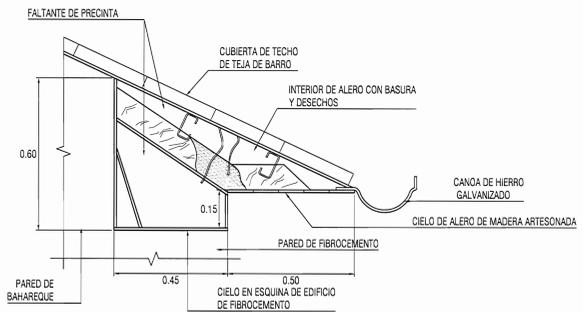
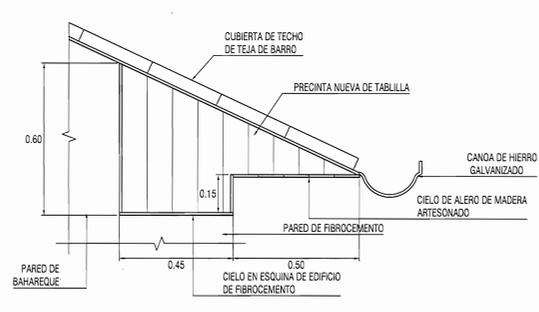
DETALLE DE INTERVENCIÓN 17
PRECINTA EN EXTREMO DE ALERO EN
FACHADA OESTE
ESCALA 1:10

ESTADO ACTUAL

ESTADO FINAL

- PASOS DE INTERVENCIÓN DE DETALLE 17: PRECINTA EN EXTREMO DE ALERO EN FACHADA OESTE**
1. Cortar piezas de madera artesonadas de 7.5 cm de ancho para colocar en la precinta de la fachada oeste.
 2. Aplicación de sellador a la madera.
 3. Aplicación a la madera de tratamiento contra insectos y hongos mediante brocha, por ambas caras de la madera, en el número de capas indicado por el fabricante.
 4. Colocar las piezas de madera con clavos de 2.54 cm.
 5. Colocar pasta elastomérica de acabado tipo revestimiento en las perforaciones de los clavos con espátula o alguna otra herramienta manual.
 6. Lijar el exceso de masilla hasta obtener una superficie lisa.
 7. Aplicar dos capas de pintura de recubrimiento como acabado final.
 8. Colocar un botagués de hierro galvanizado en la unión de la precinta con la cubierta de techo.
