GOBIERNO DE COSTA RICA

DIRECCION GENERAL DE EDIFICACIONES NACIONALES

NOMBRE DE LA OBRA
SALA MAGNA-LICEO DE HEREDIA

NOMBRE DE LA OBRA: SALA MAGNA- LICEO DE HEREDIA
CONTENIDO DE LA LAMINA:
FACHADAS Y CORTES

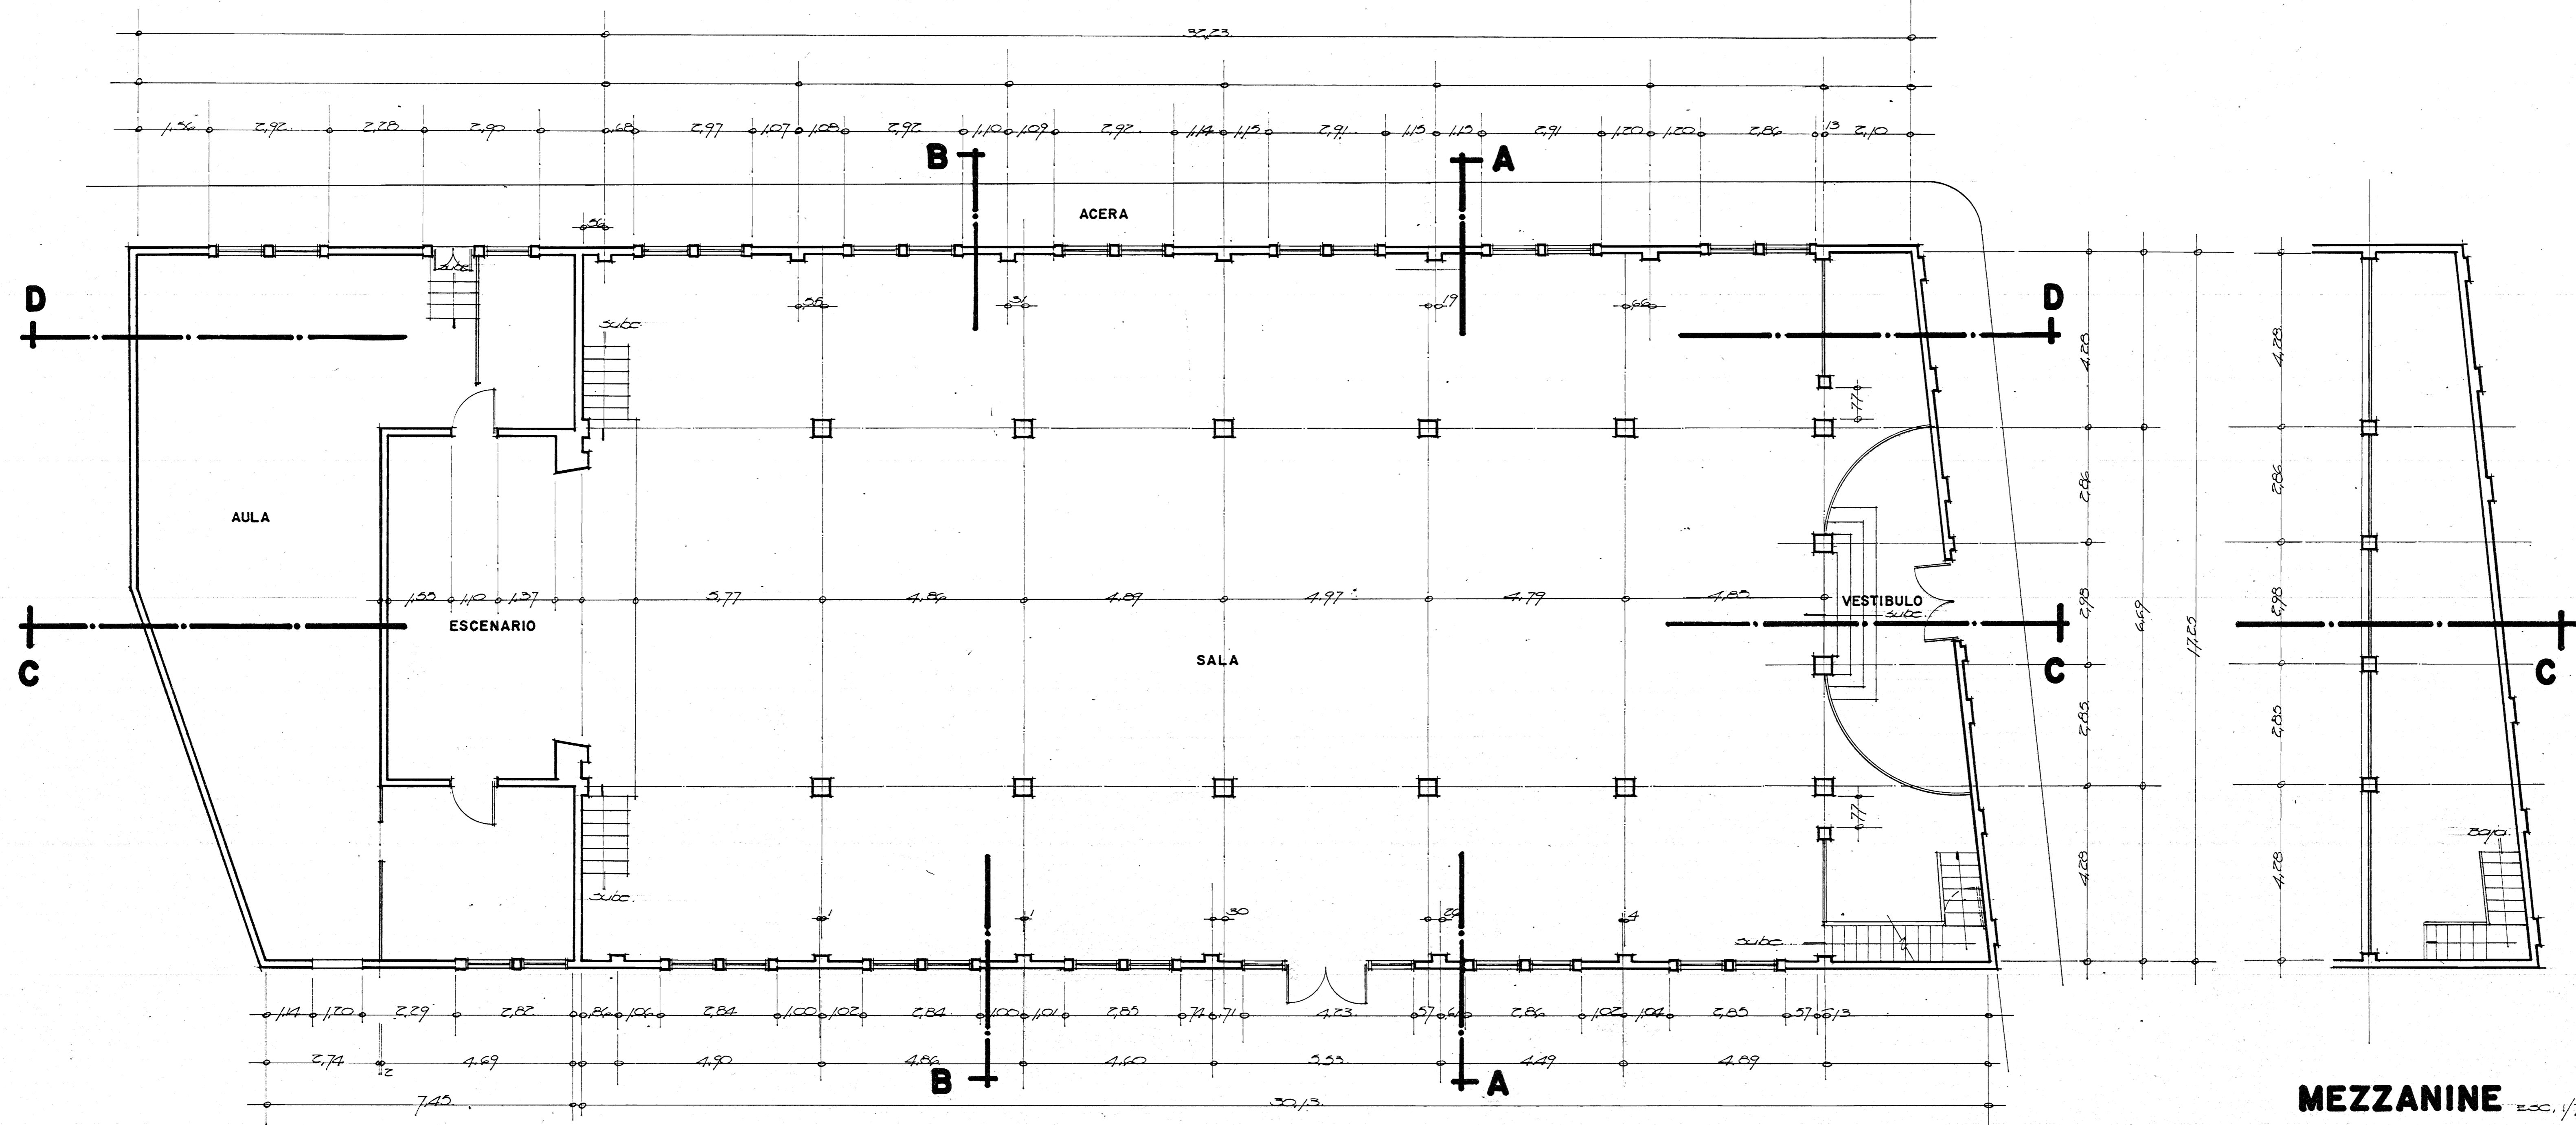
PLANTA ARQUITECTONICA ESC. 1/70

2. Se hizo un estudio de acabados de piso y las siguientes áreas: Sala o lunfario se usó tabloncillo corriente de 23x70cm, en el escenario tabloncillo de 60x10cm y el resto en los pisos de cerámica. Todo el piso se encuentra en buen estado, el rodante fue sustituido por uno corriente, el que había originalmente una moldura en la parte superior (foto # 23). Mediante un estudio minucioso se pudo corroborar que la sala nunca tuvo una curva loquita. Este refuerzo se hace en lo siguiente:

C- El nivel de piso que está frente a la puerta lateral (foto # 21) se encuentra rectificado con 2.5cm. Lo que está en este nivel en una rampa según criterios de personas entrevistadas.

D- Toda la cimentación de la Sala fue reforzada, ver fotos # 35, 36, 38. Los cimientos del escenario y arcos de apoyo se realizaron con bloques de cemento y se reforzaron, ver fotos # 39, 40, 41, 47.

E- El muro (Ladrillo de barro) de soporte de la sala (foto # 19), parte de la parte central está en perfecto estado, ver foto # 45. Hay deterioros considerables en los columnas de este muro.

F- En el sótano del escenario se encuentra cerrada una ventana y una puerta, ver foto # 42-40. Este nivel si se quiere restaurar o mejorar un estado más cuidadoso.

G- La moldura del escenario fue cambiada, ver foto # 22. En estas piezas se encontraron muy pocas en el sótano. En la parte inferior también se fue sustituido un detalle decorativo en forma rectangular que quedaba armonio con las paredes laterales, ver foto # 20.

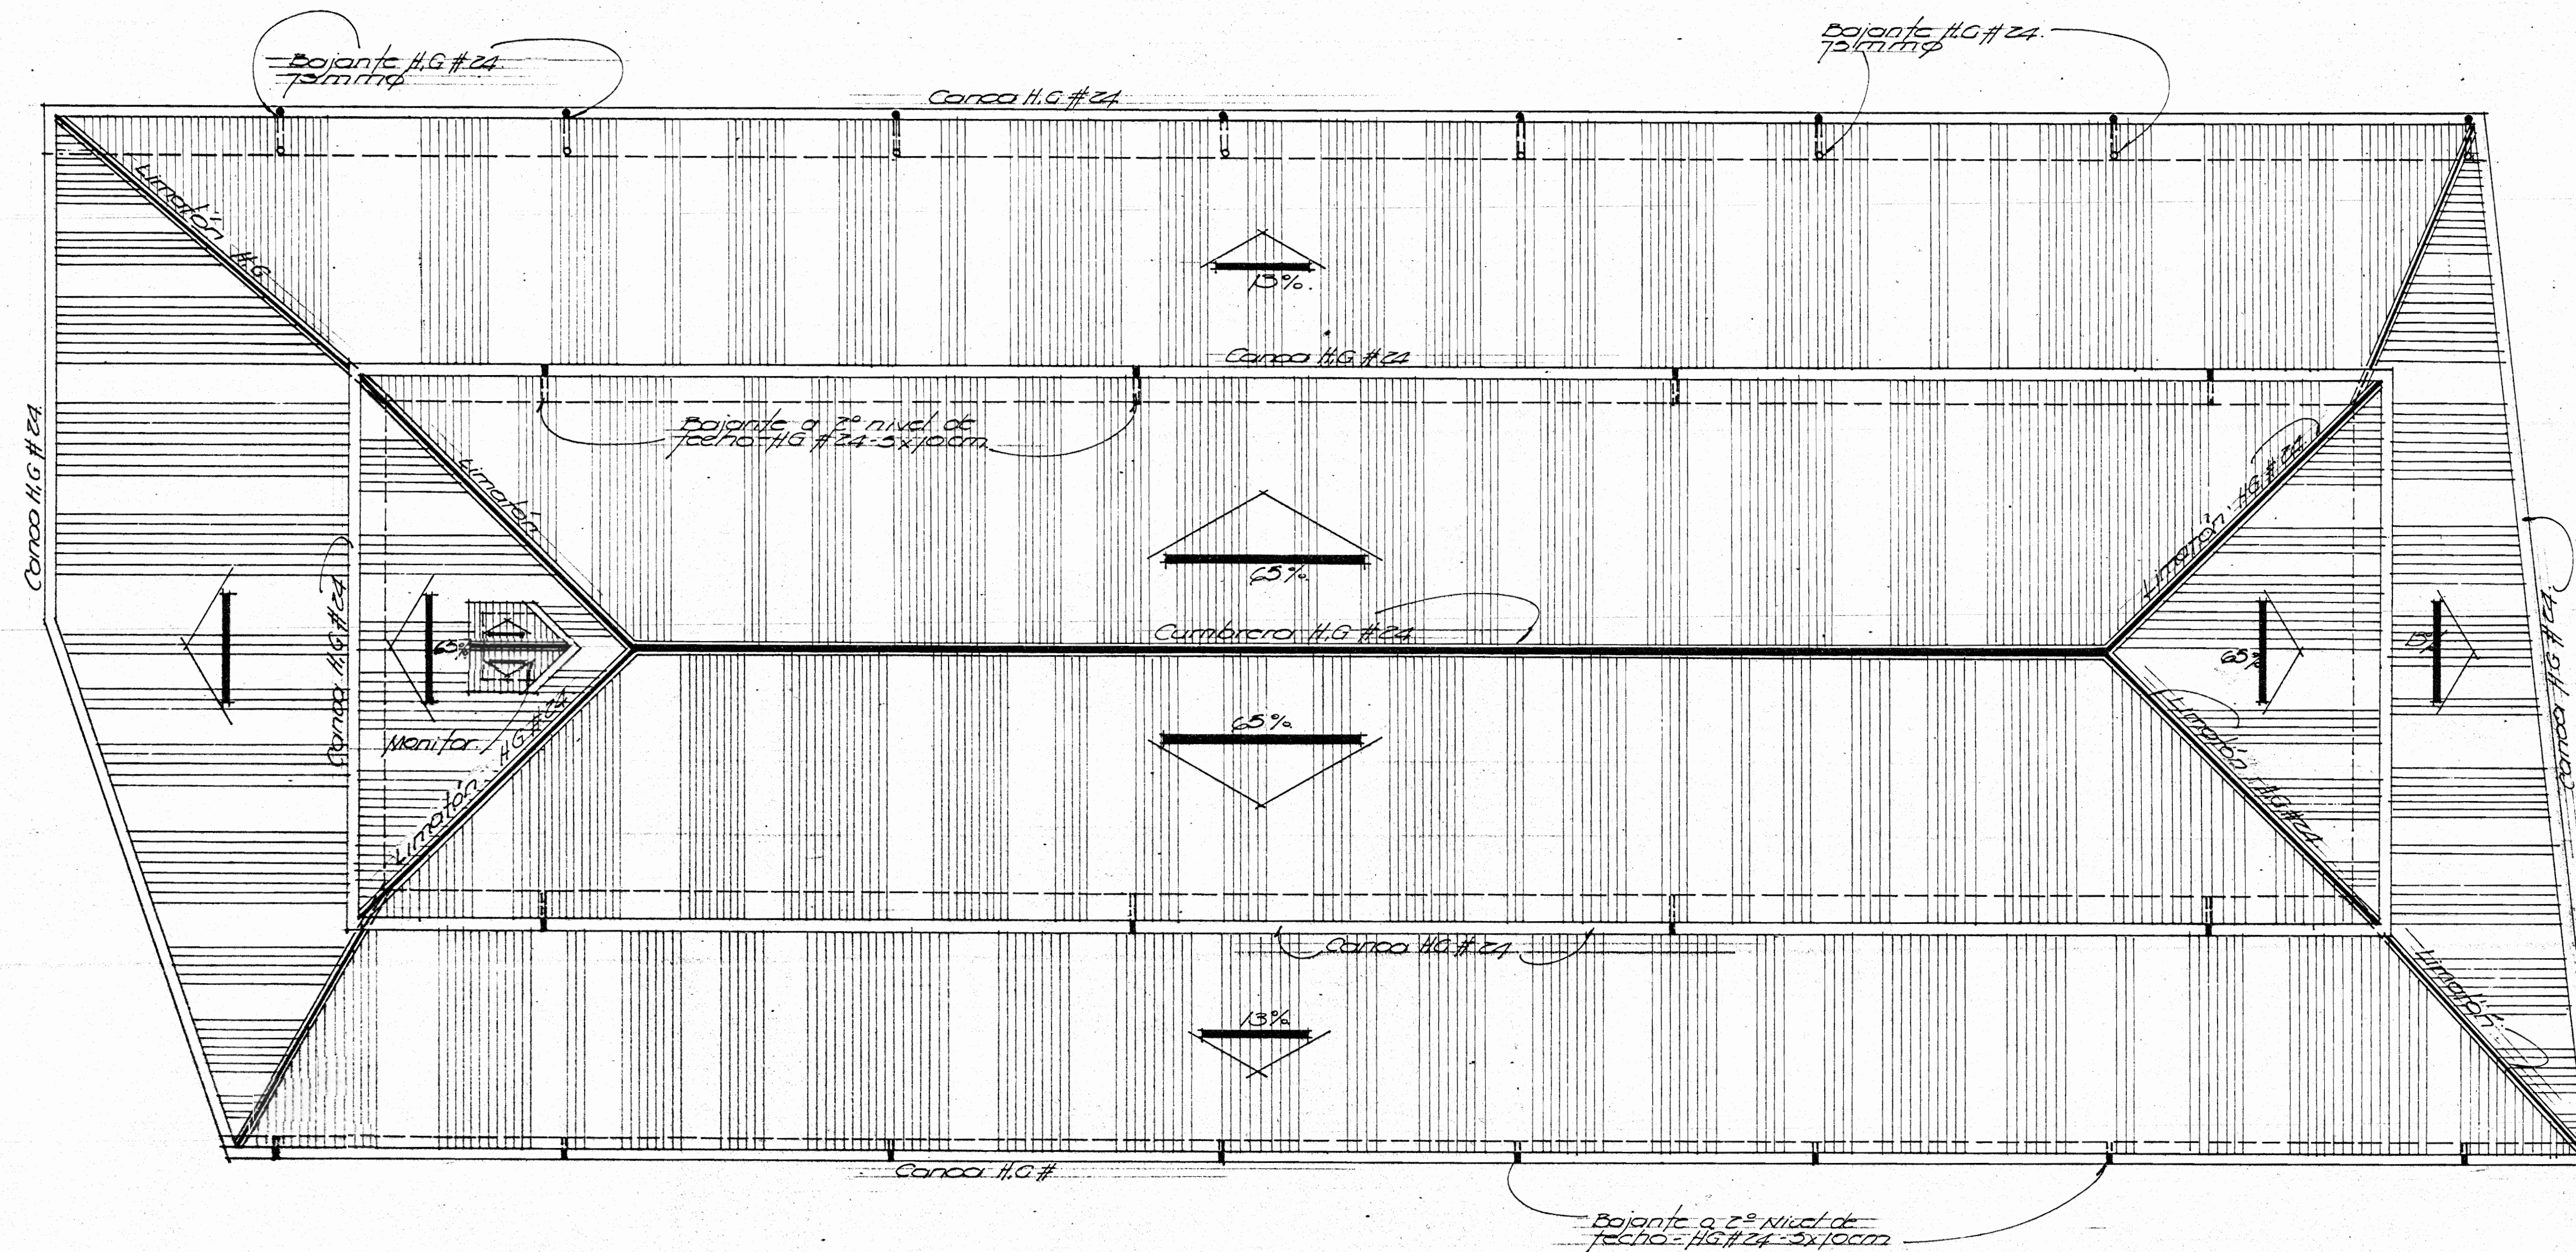
PLANTA DE TECHOS

- Planta de techos: cubierta total Hierro Galvanizado.
- Tiene central gradiente 60%, buen estado, canchales y bajantes deteriorados mínimos. Ala lateral Norte gradiente 15% muestra áreas deterioradas, canchales buen estado, bajantes deteriorados. Ala lateral sur, cubierta regular estado, muestra áreas deterioradas, canchales interna recibe aguas nave central 60% ala lateral 15% y cañal de sección Auxiliar. Este problema es el causante de los deterioros por absorción de humedad, ver fotos # 24-25-26-27-28.
 - Cerchas espaciadas aproximadamente a 84 cm, regular estado ver fotos # 29-30-31, encomidas arrevidas por sustitución.

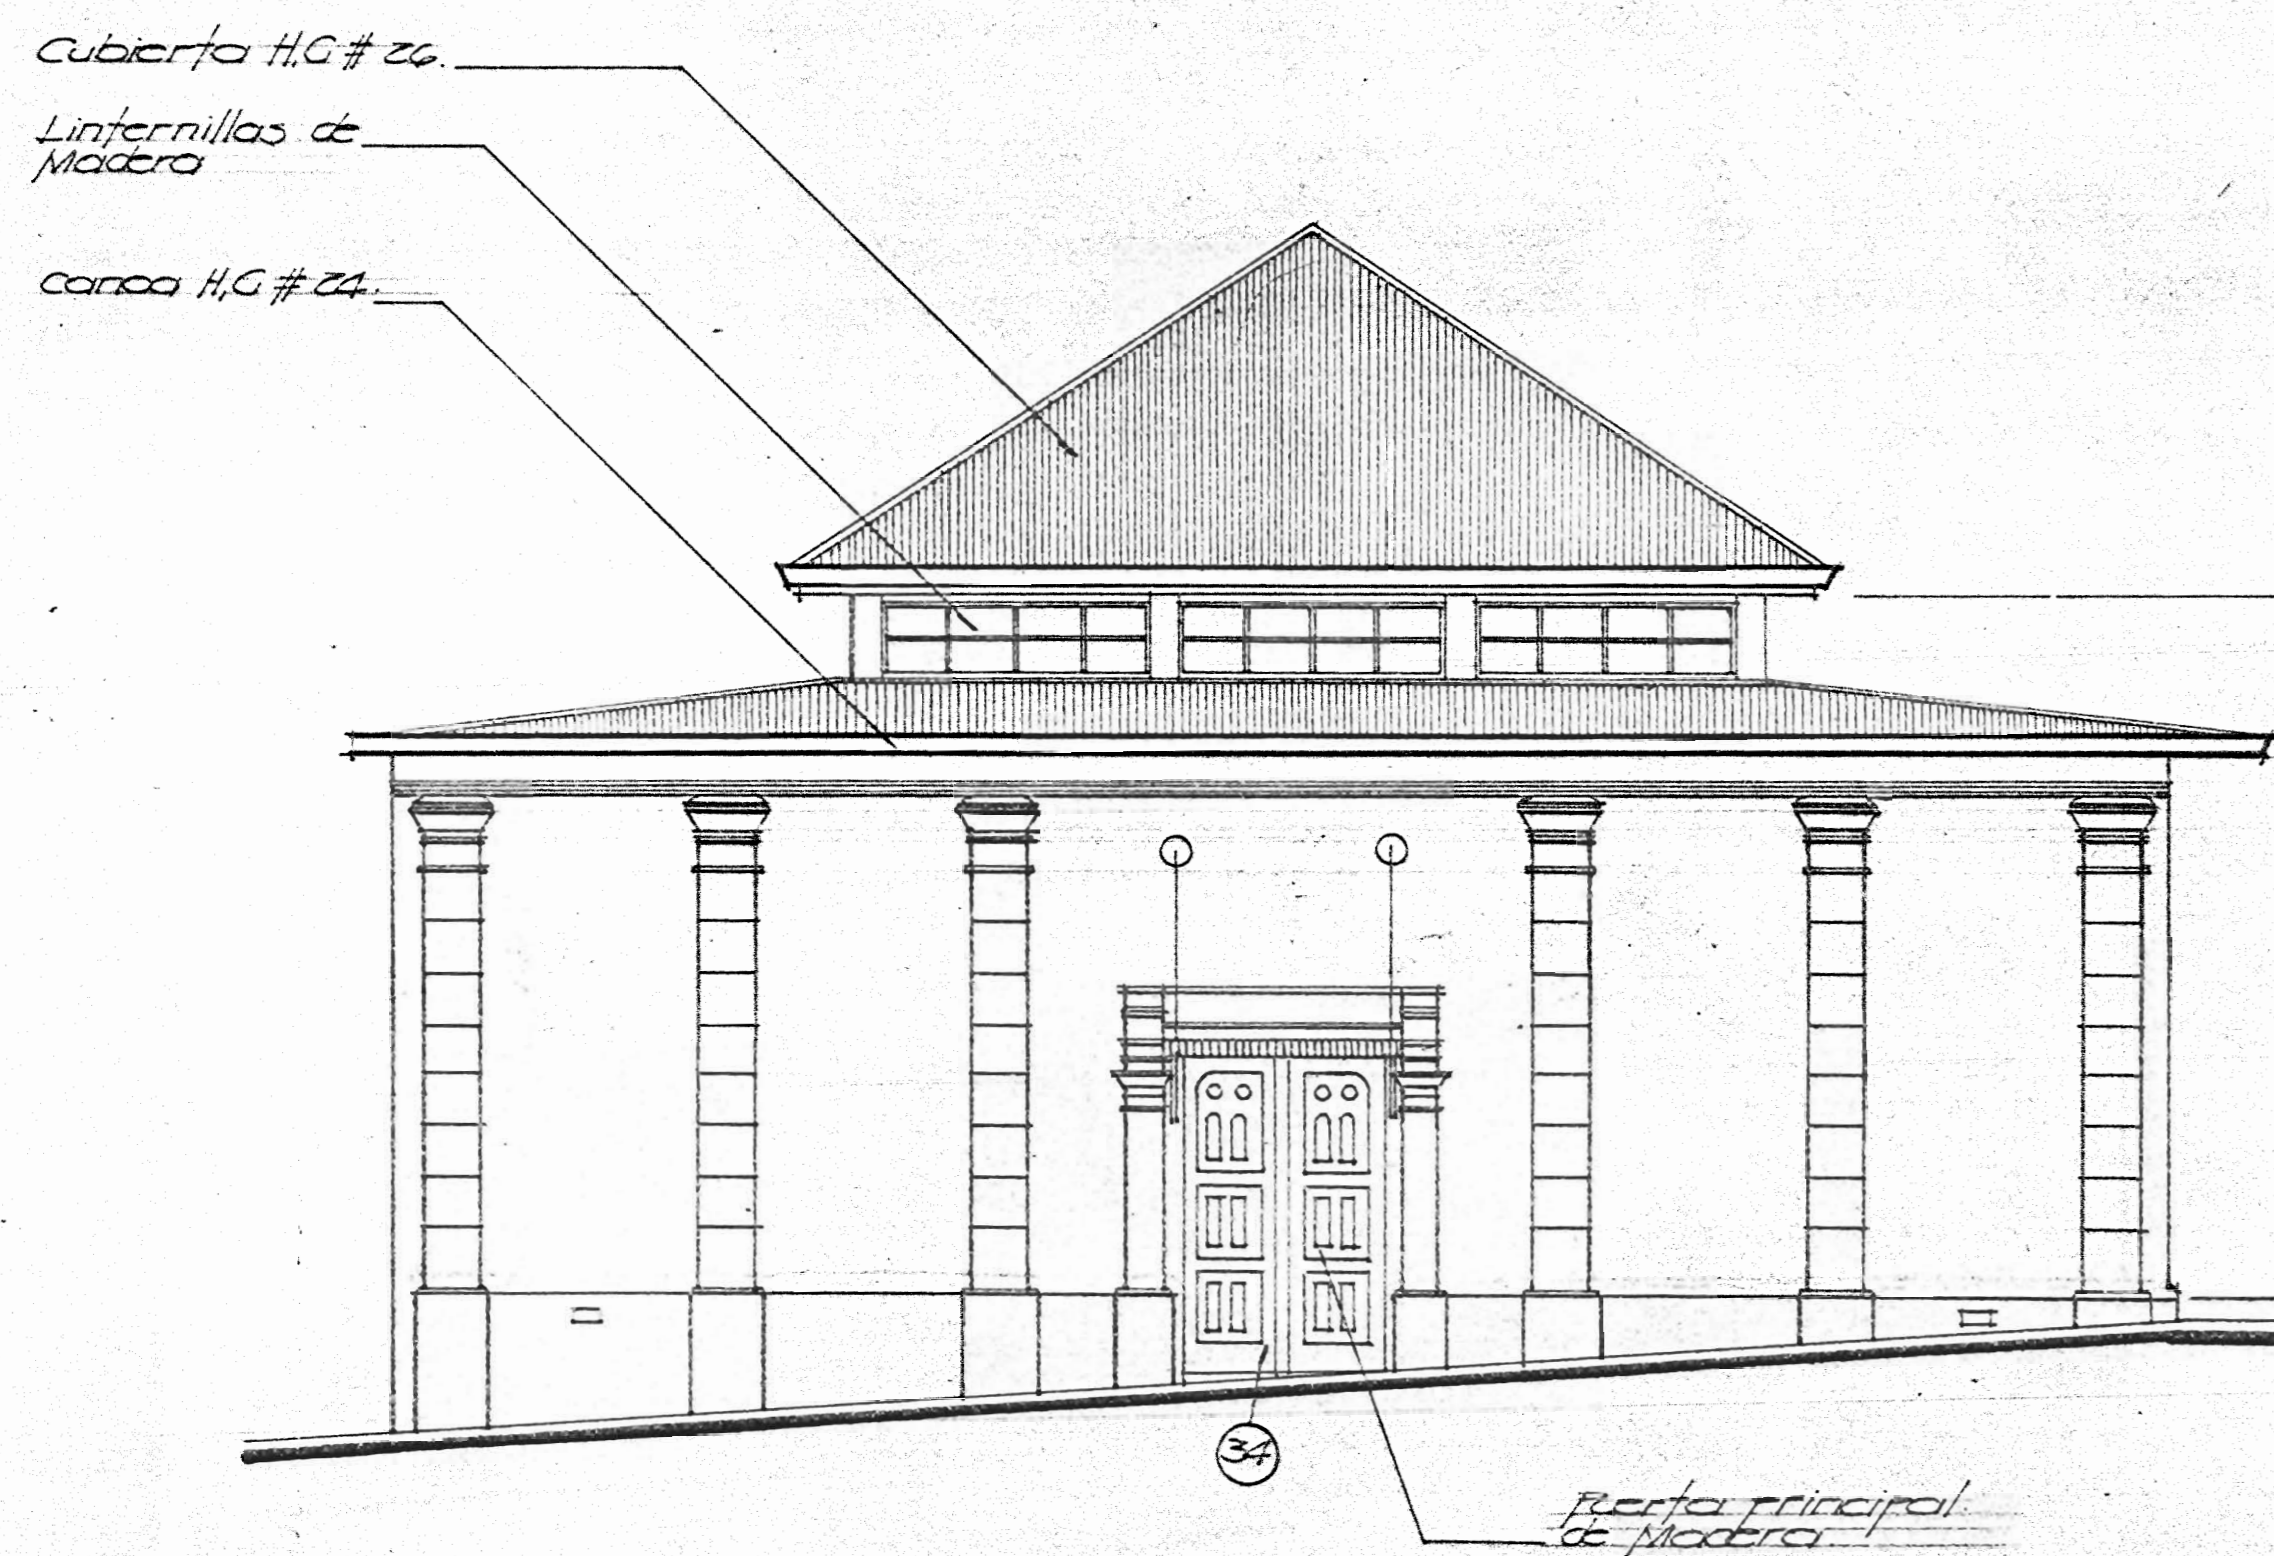
FACHADA ESTE 1/30 ① ③

- 6 La Fachada Este: Canales bien estado tipo rectangular común, no muestra signos de deterioro de humedad, moho, fisuras que deban repararse y columnas en relieve bien estado, decoraciones en relieve bien estado.

- 7 Puerta principal: Reparación y ajustes de algunas piezas ver plano # 1 y foto # 34. Las bisagras y rieles no funcionan, hay infiltración porque los bajantes no funcionan.

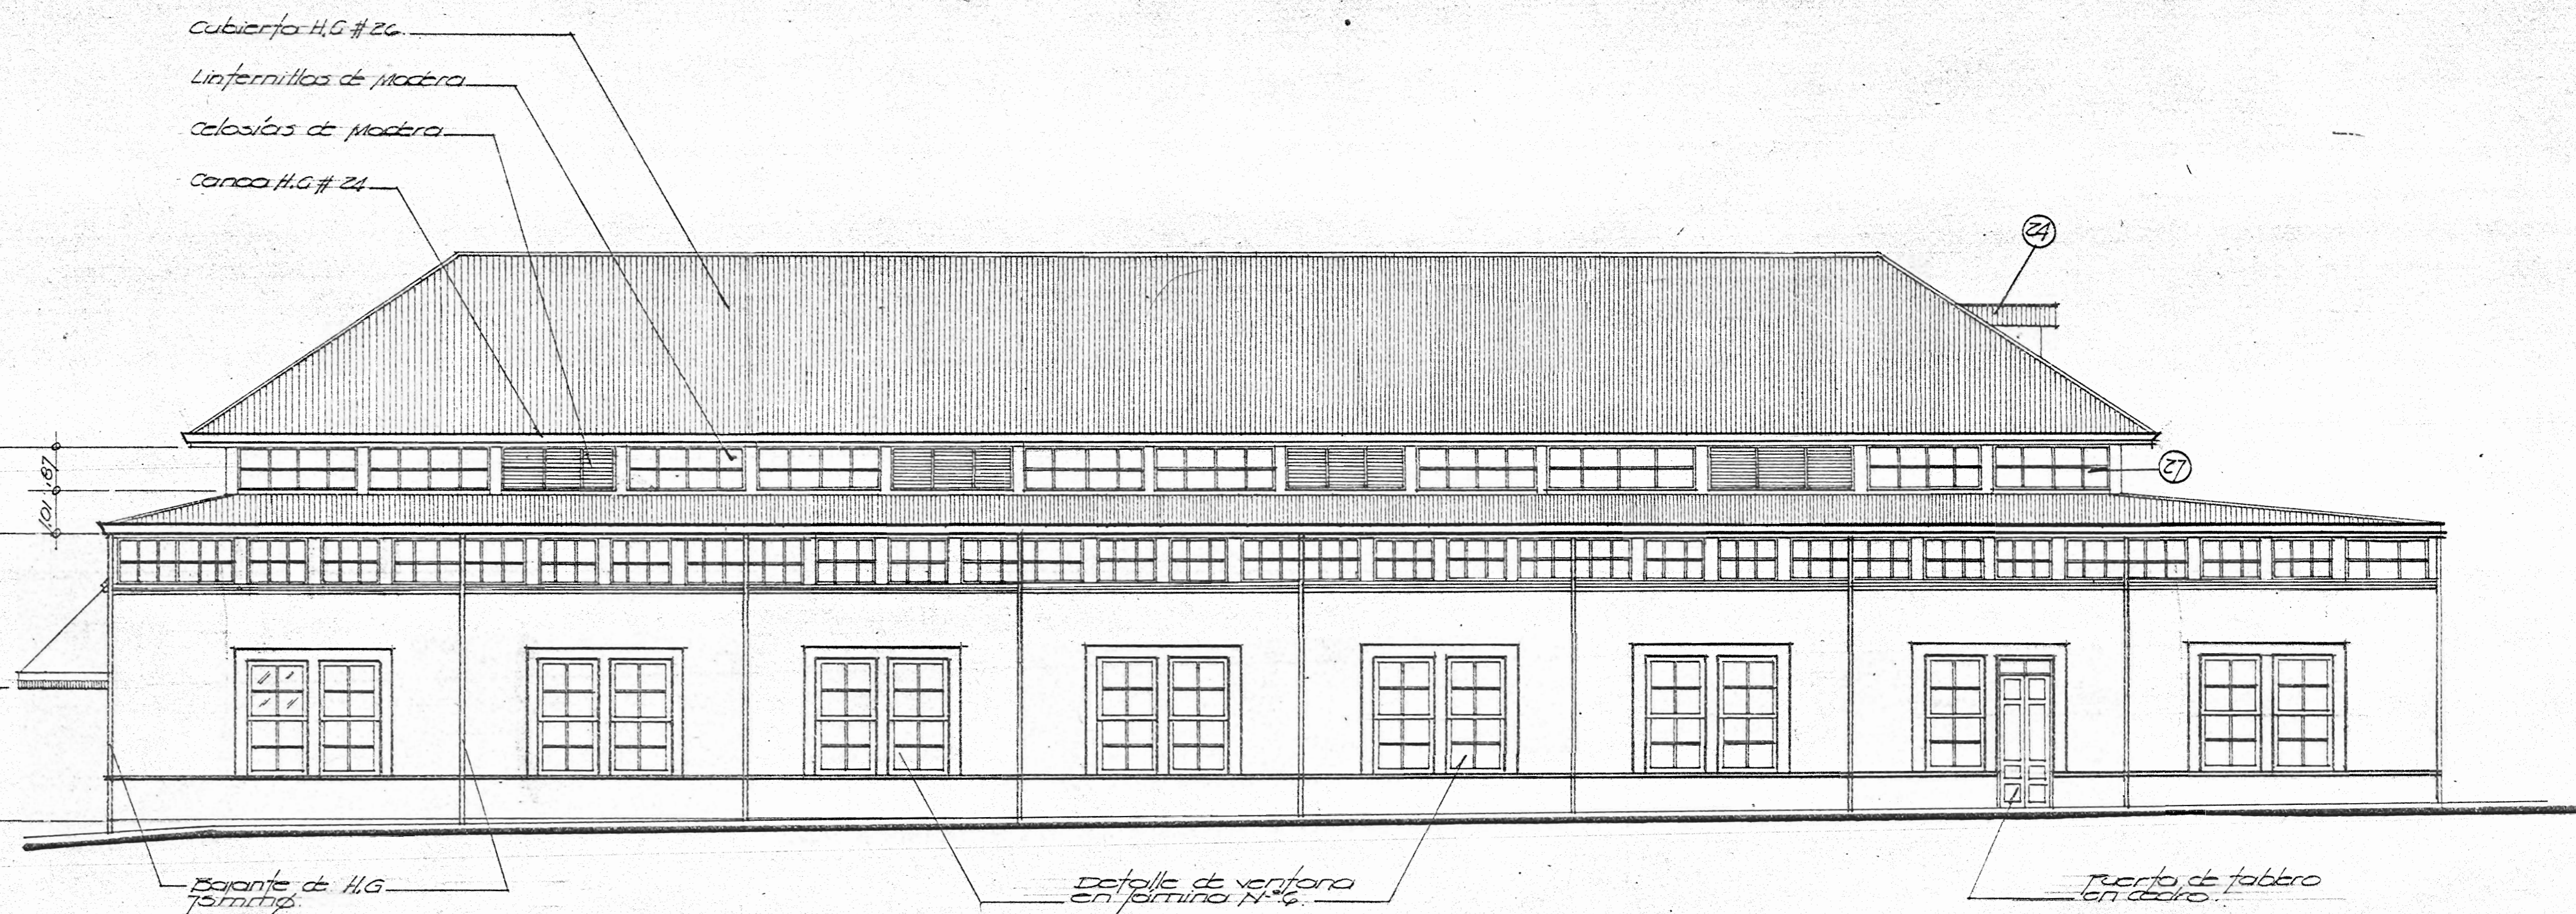
FACHADA NORTE 1/30 ② ③ ④

- 1 La Fachada Norte: el alero está cubierto de tablilla, la cual se encuentra en mal estado. Los canales y barandillas, parte, están en hierro galvanizado tipo cobriente. Se cortó a la altura de 2,00 m. se instaló en un tubo galvanizado de 10 mm. con dos rieles a la altura de 1,50 m. y en el resto se instaló en la parte final del edificio, distribuidos entre las ventanillas, formando igual y rieles # 1-2-3-4.

- 2 Las linternillas son de 24. Existen dos tipos, tipo I que son de 10 x 10 y de 15 x 15 de los cuales hay 3 totalmente destruidos, tipo 2 en # 10 de los cuales hay 2 totalmente destruidos. Se hace necesario una reparación del sistema mecánico, bisagras, marcos y cambio de vidrios.

- 3 Ventanillas y rieles # 32-33. La base de la ventana está construida con madera la cual muestra la infiltración de agua pluvial dentro de la estructura de los rieles, la cual muestra humedad en todo este área de la fachada al nivel de acero. Todos los marcos deben repararse. En la superior de la pared a nivel de las linternillas existe el mismo problema.

- 4 Puerta lateral: Está construida en madera de cedro, debe cambiarse esta puerta lo que incluyen los marcos.
- 5 Benquino o Antecorrido: es de concreto, se refiere una sección de esta obra debe remodelarse, porque no conserva el estado, de las molduras, del resto de la fachada. La otra parte de la benquino hay fallas en ciertos sectores por infiltración.

- 8 Acero y pintura mal estado: La sección norte existe baldas de hierro (pintadas). Lado este mosaico anti-rancho, está mal estado.
