ESTUDIO:
 PROYECTO RESTAURACION SALA MAGNA
 LICEO DE HEREDIA

CONTENIDO:
 PLANTA ARQUITECTONICA
 ESTADO ACTUAL Y PROPUESTA DE RESTAURACION.

CONTENIDO:
 PLANTA ESTRUCTURAL DE TECHO
 ESTADO ACTUAL Y PROPUESTA DE RESTAURACION

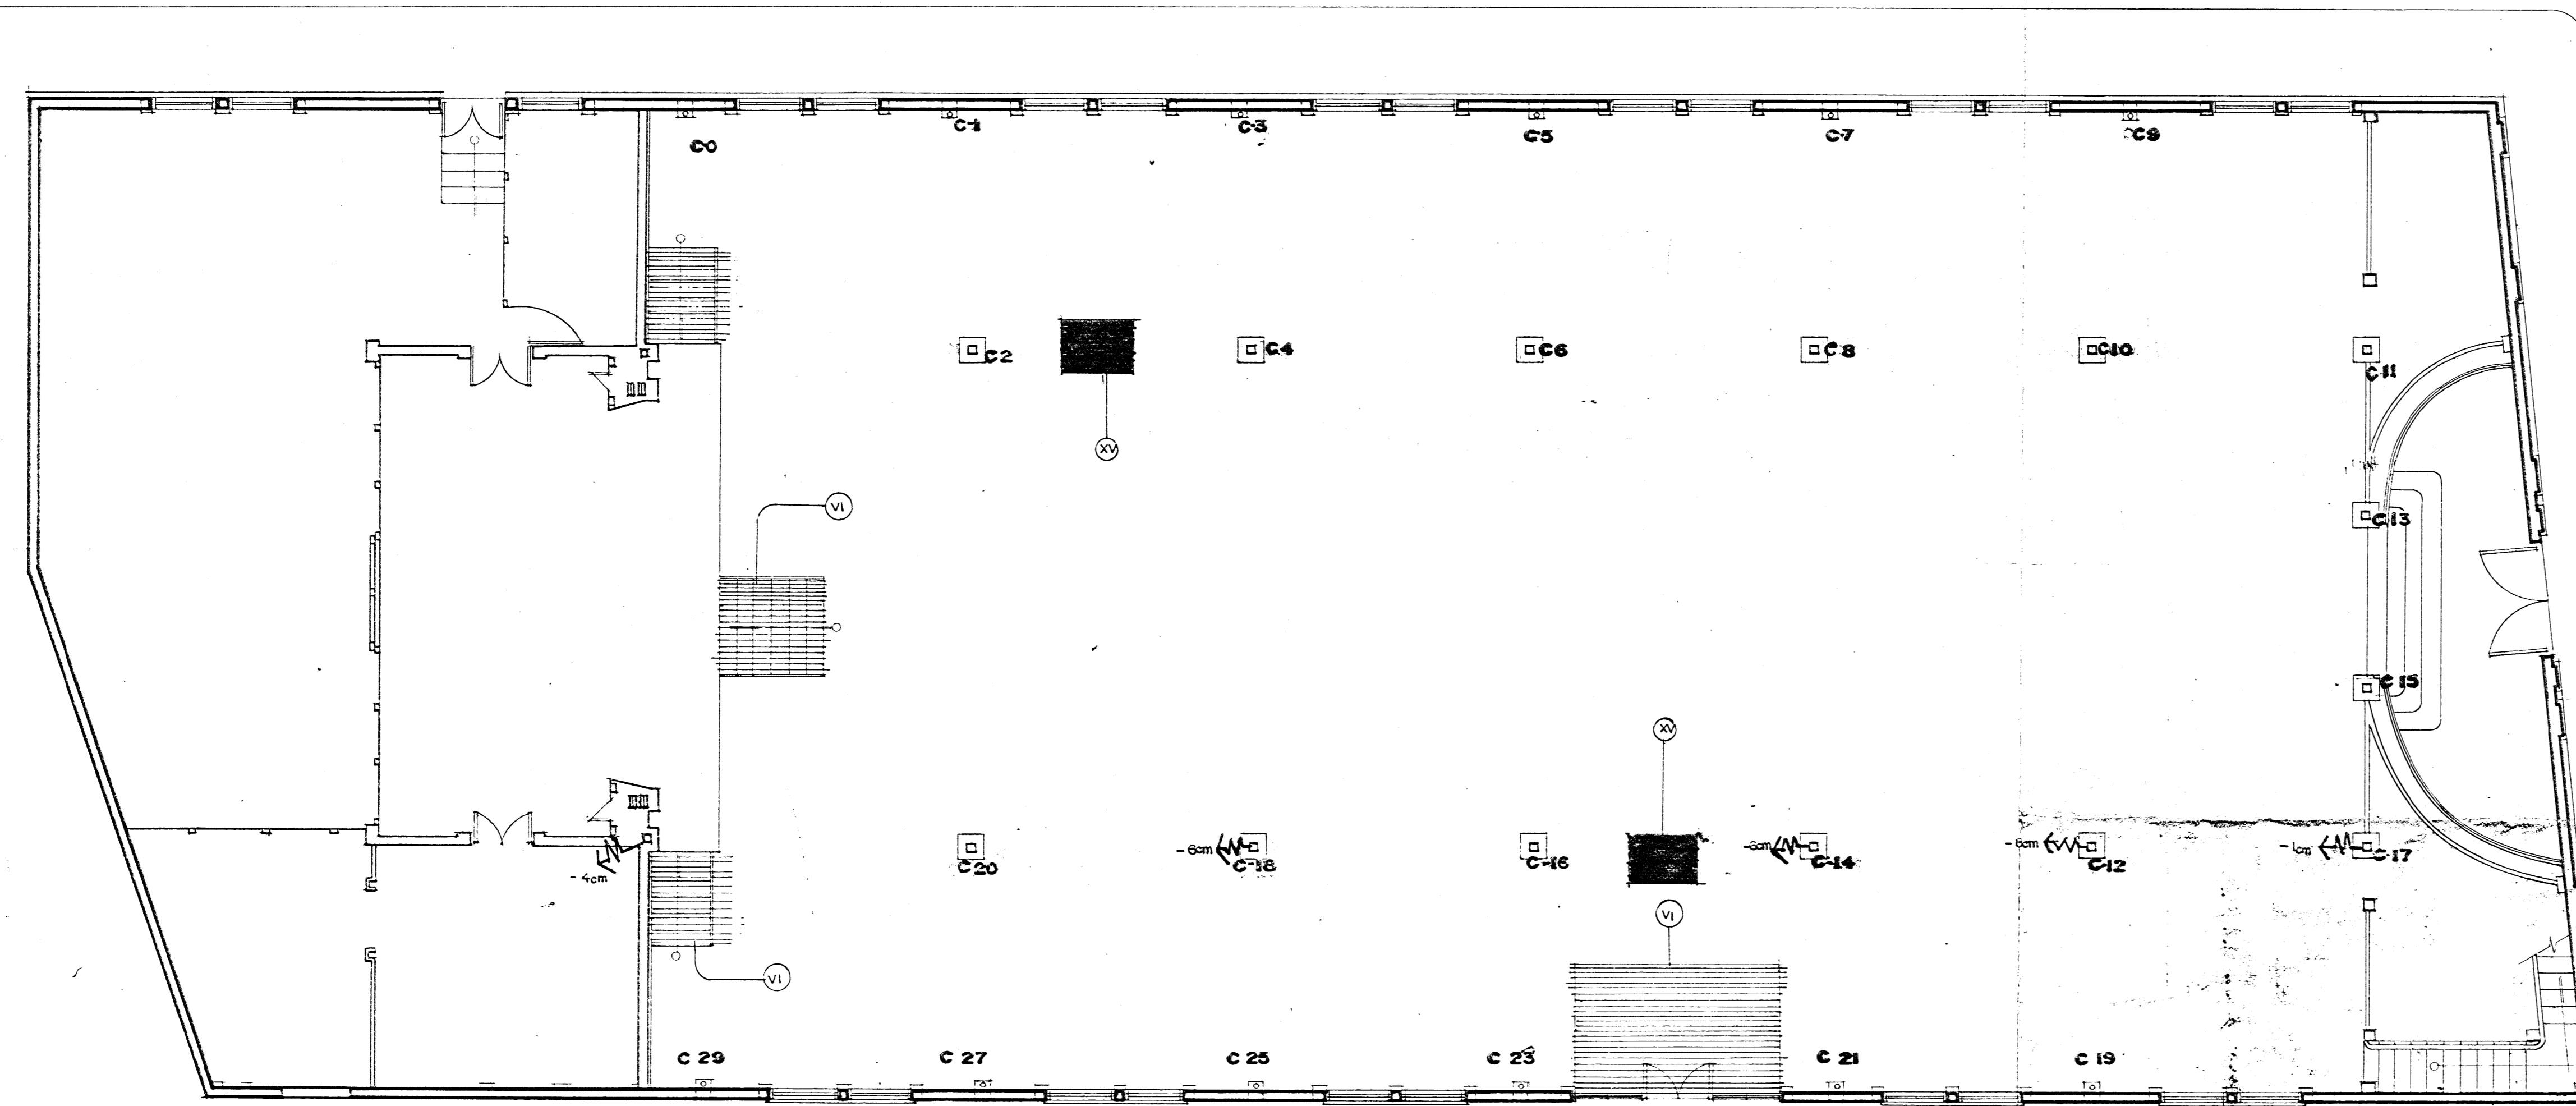
PLANTA ARQUITECTONICA

ESTADO ACTUAL Y PROPUESTA DE RESTAURACION
