— IGLESIA DE SAN JOAQUIN —  
 DE  
 HEREDIA

PROYECTO DE TORRES DE CEMENTO ARMADO  
 SISTEMA HENNEBIQUE

TEMPLO DE SAN JOAQUIN DE FLORES (HEREDIA)

"OBSERVACIONES GENERALES DE LA SITUACION ACTUAL DE LAS CERCHAS Y EJES INTERMEDIOS"

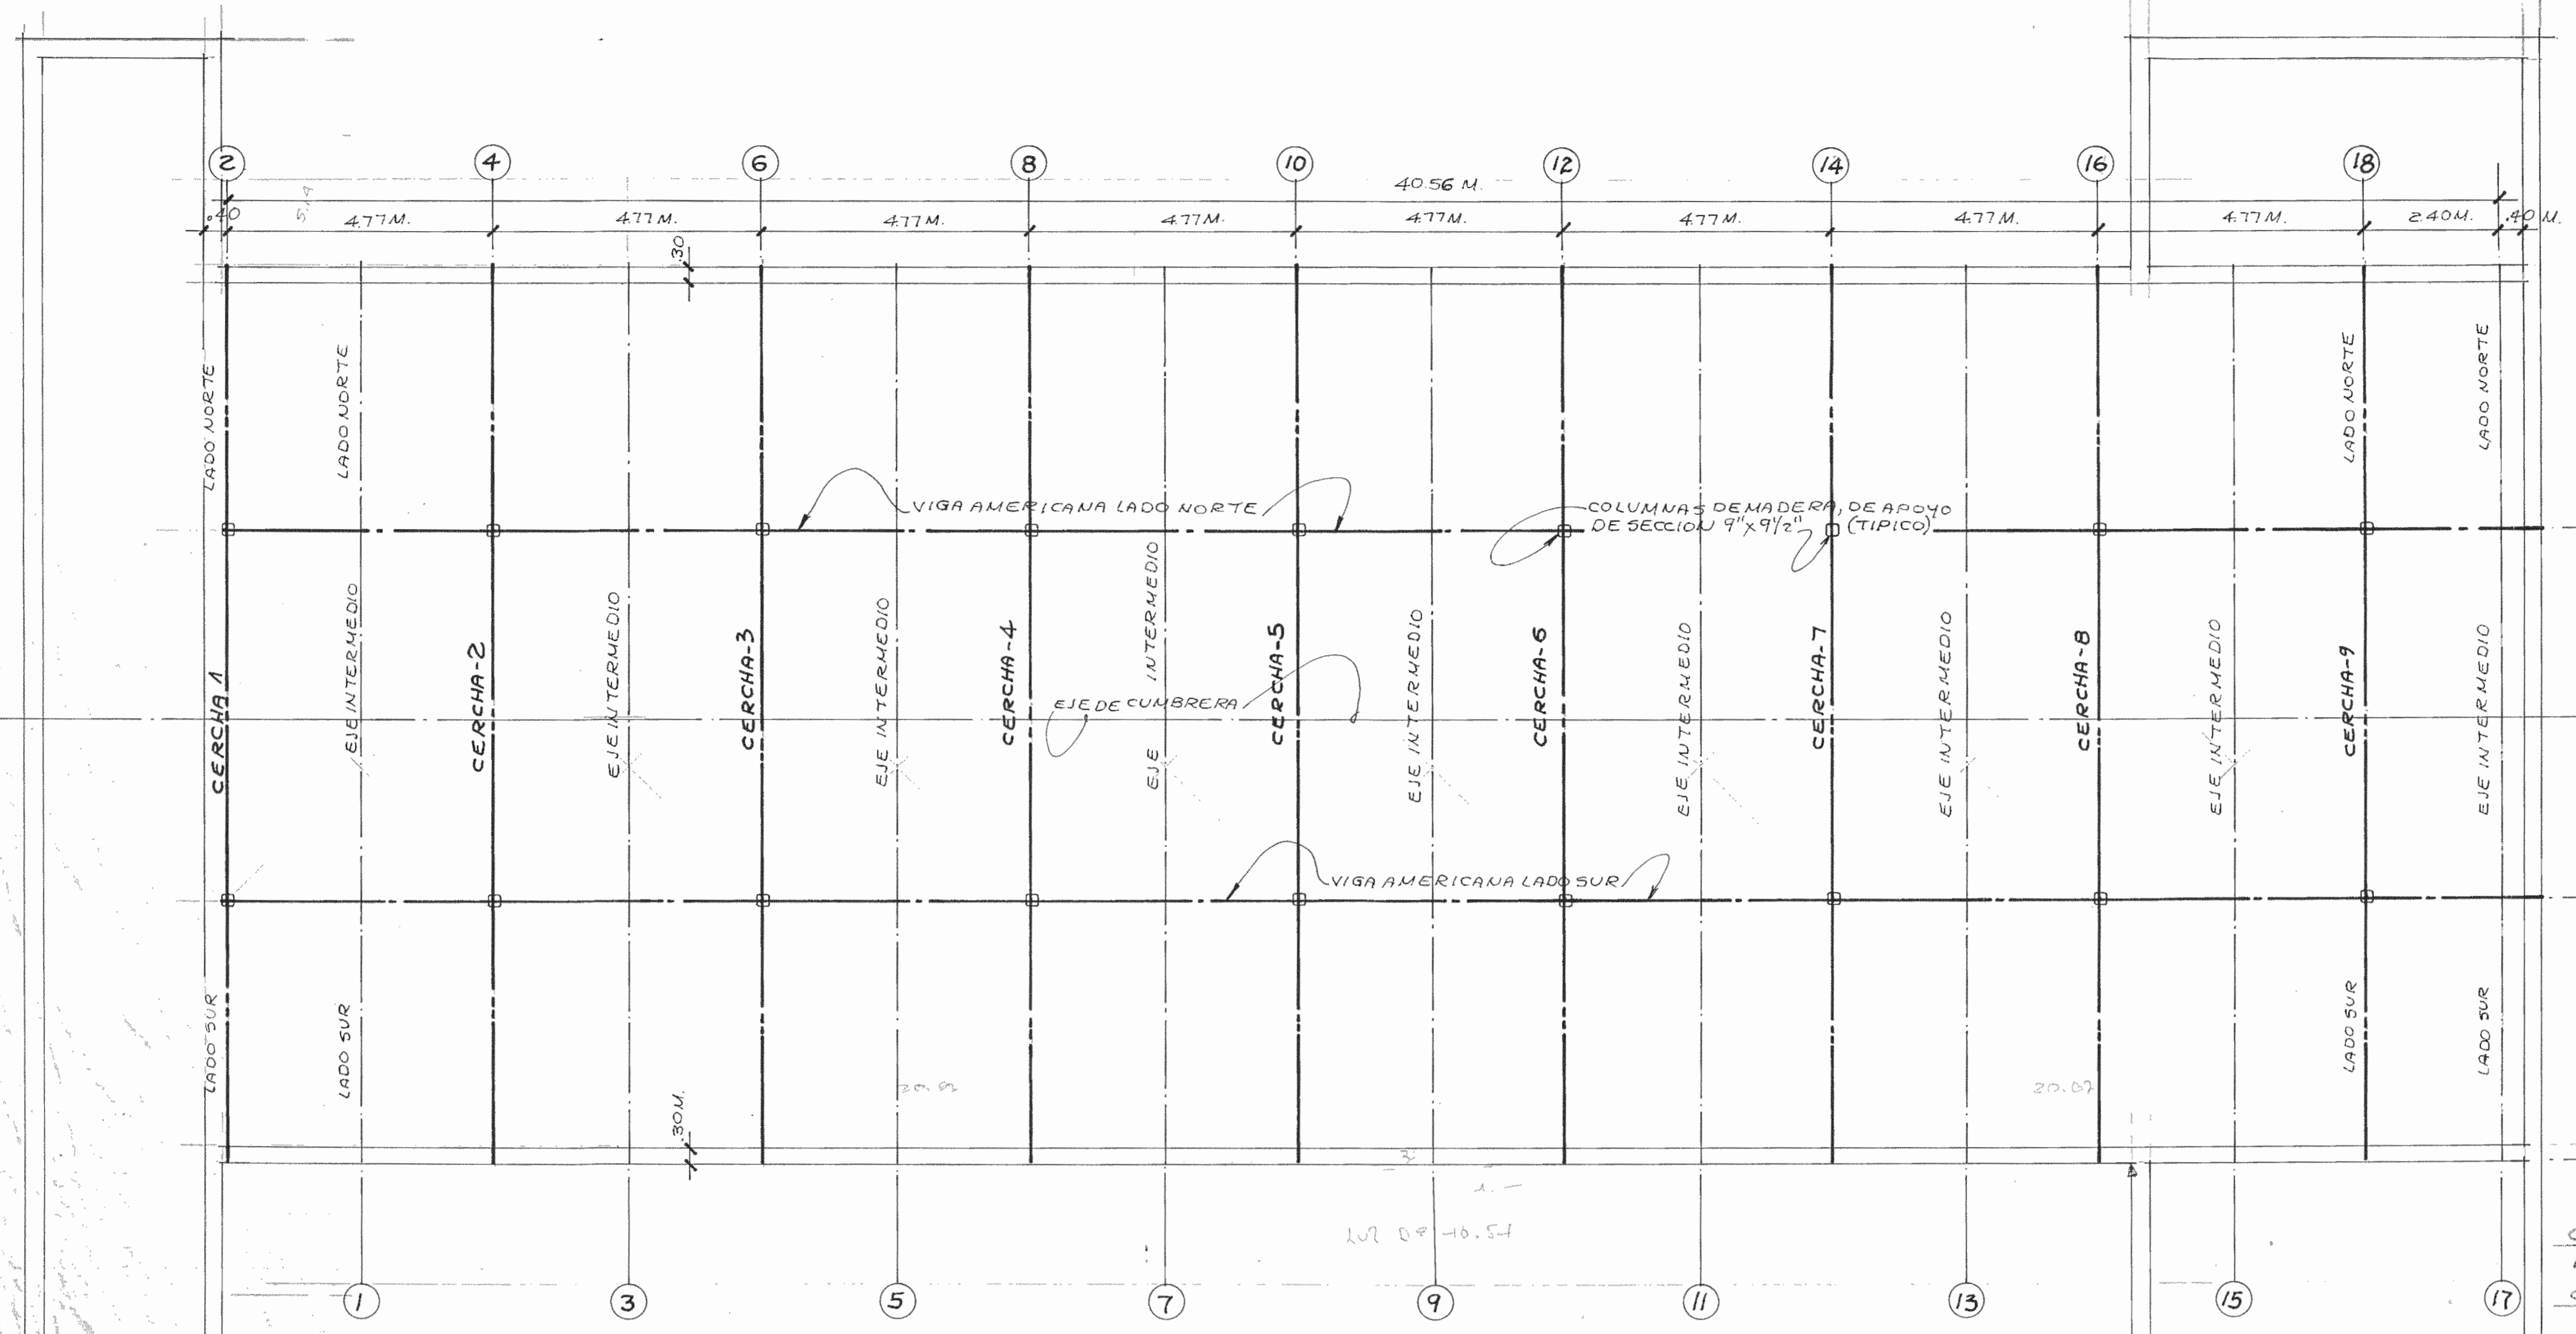
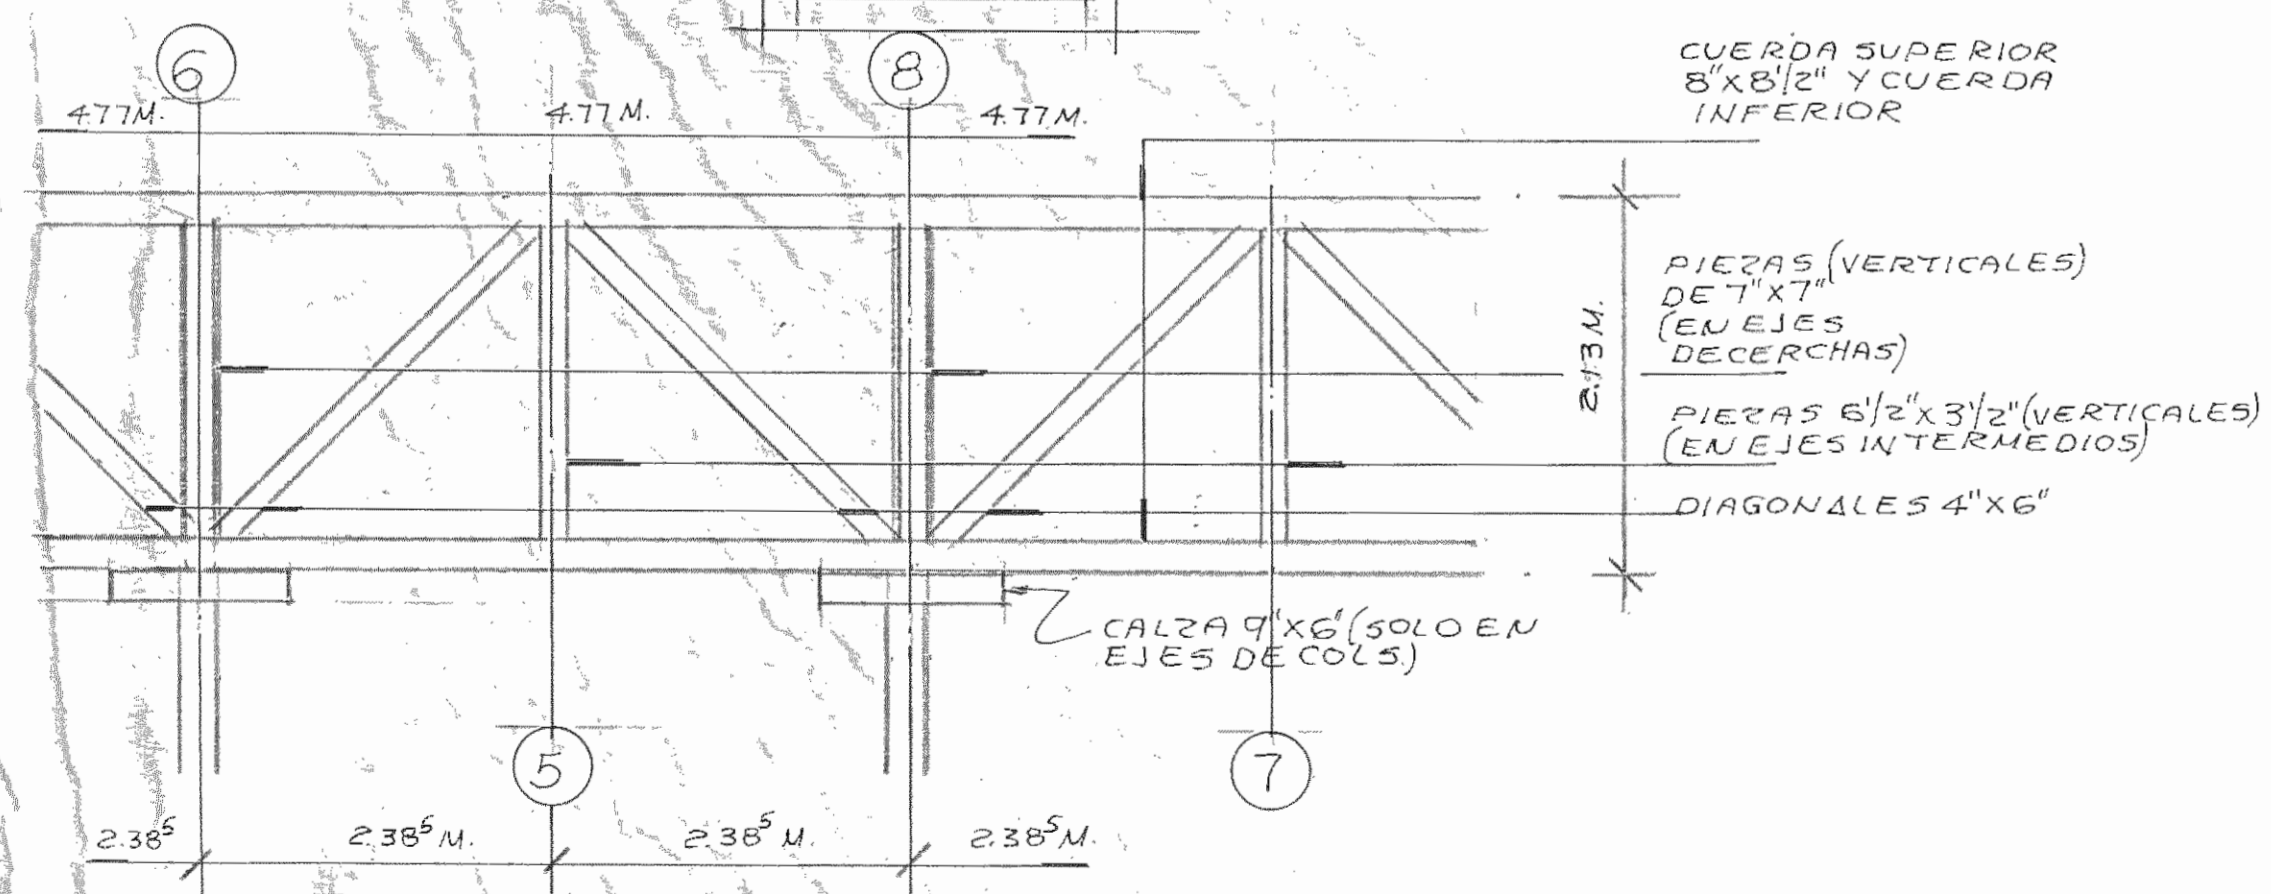
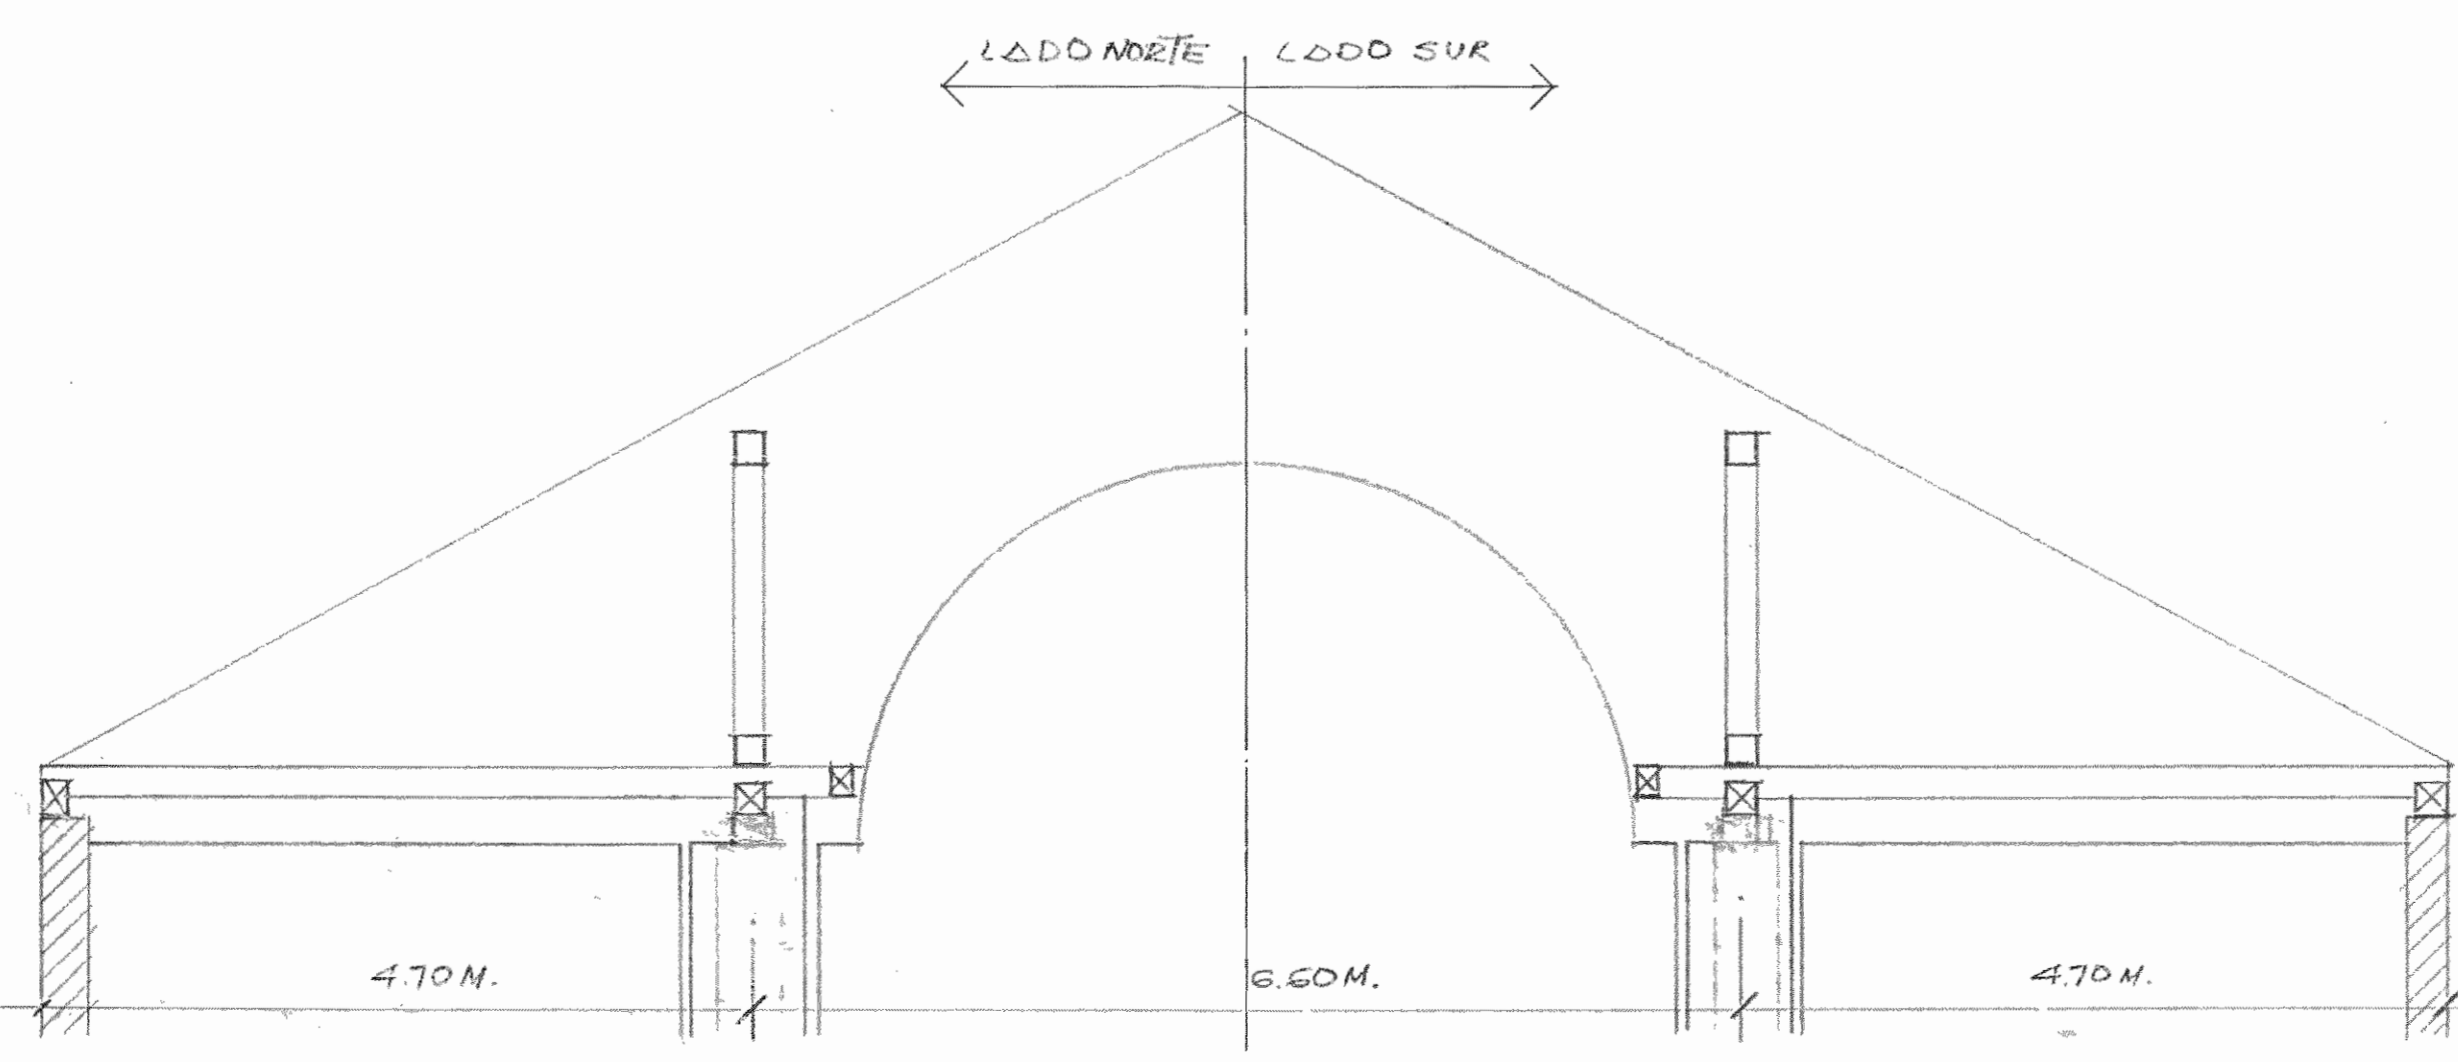
CERCHA A LADO SUR, CUERDA DIAGONAL SUPERIOR DAÑADA, LADO NORTE, CUERDA DIAGONAL SUR DAÑADA.

CERCHA E CAMBIAR VERTICAL LADO SUR.

- 1) ESTO INTERMEDIO.
- 2) VIGA AMERICANA LADO SUR.
- 3) ESTO V. AMERICANA LADO SUR.
- 4) ESTO.
