PROYECTO: RESTAURACIÓN IGLESIA DE OROSI

INDICE DE LÁMINAS

proyecto : Restauración y Conservación IGLESIA DE OROSI

contenido :
 planta arquitectónica dimensionamiento
 planta arquitectónica acabados
 tabla de acabados

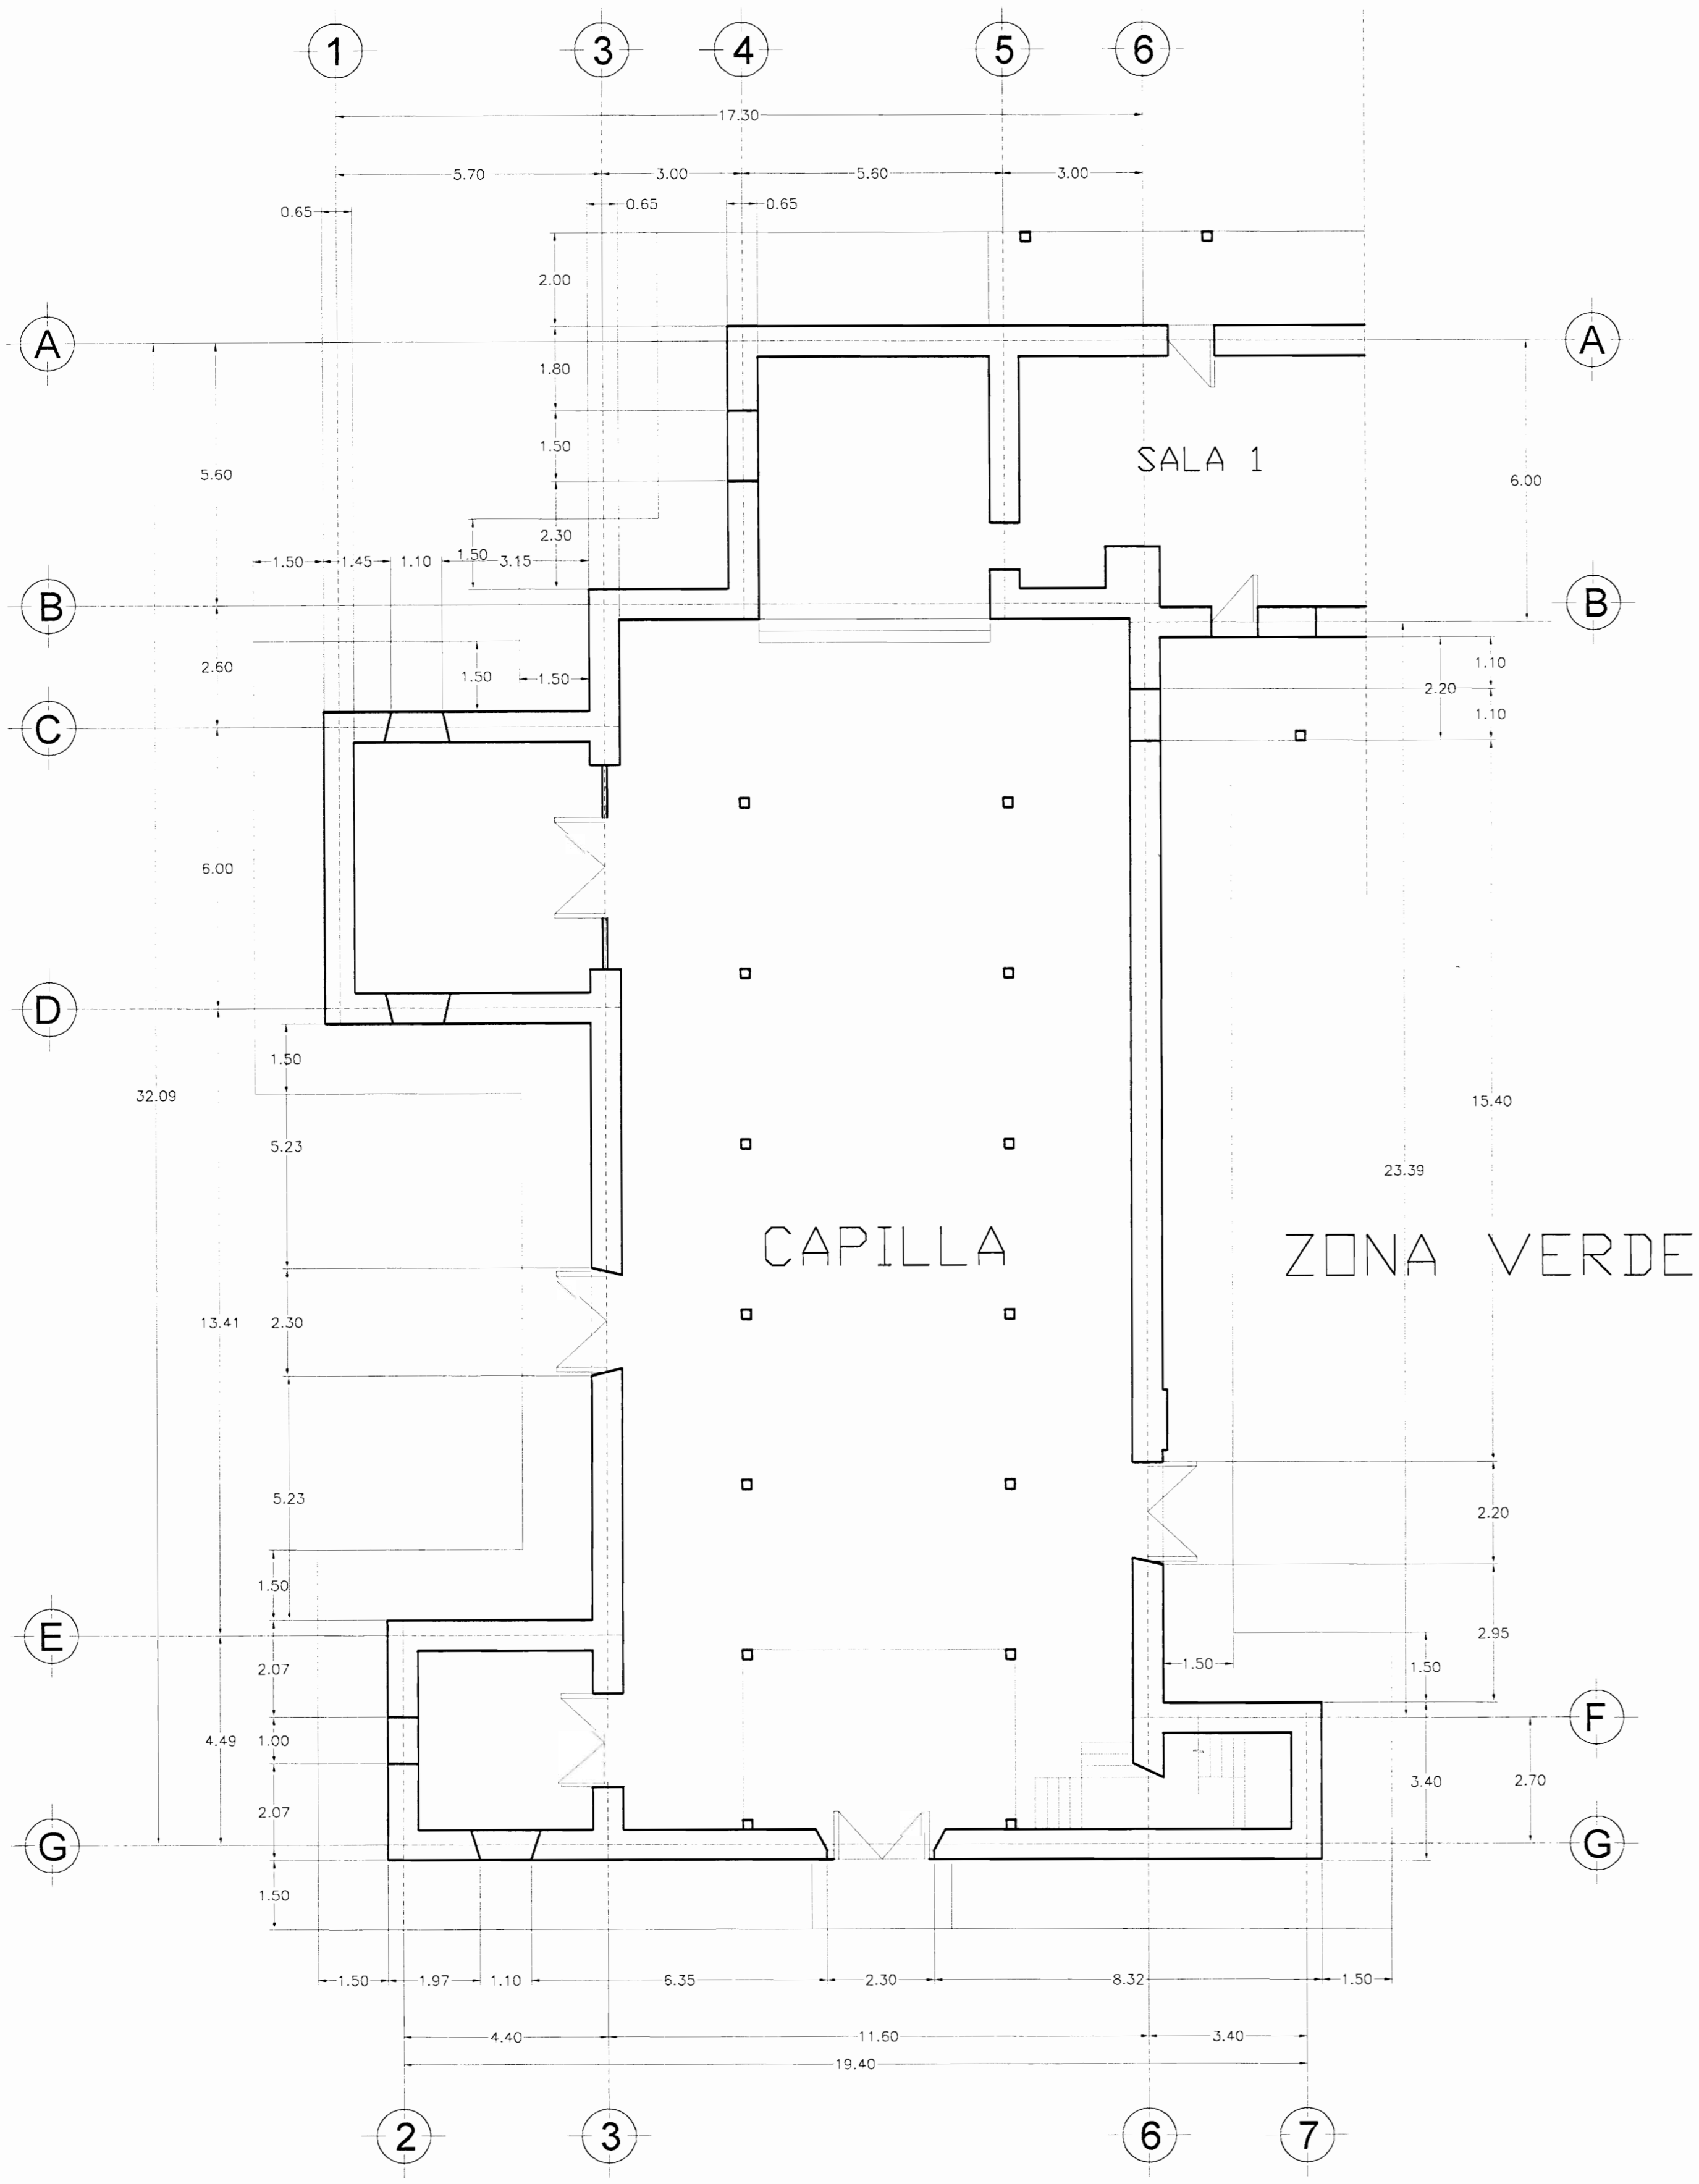
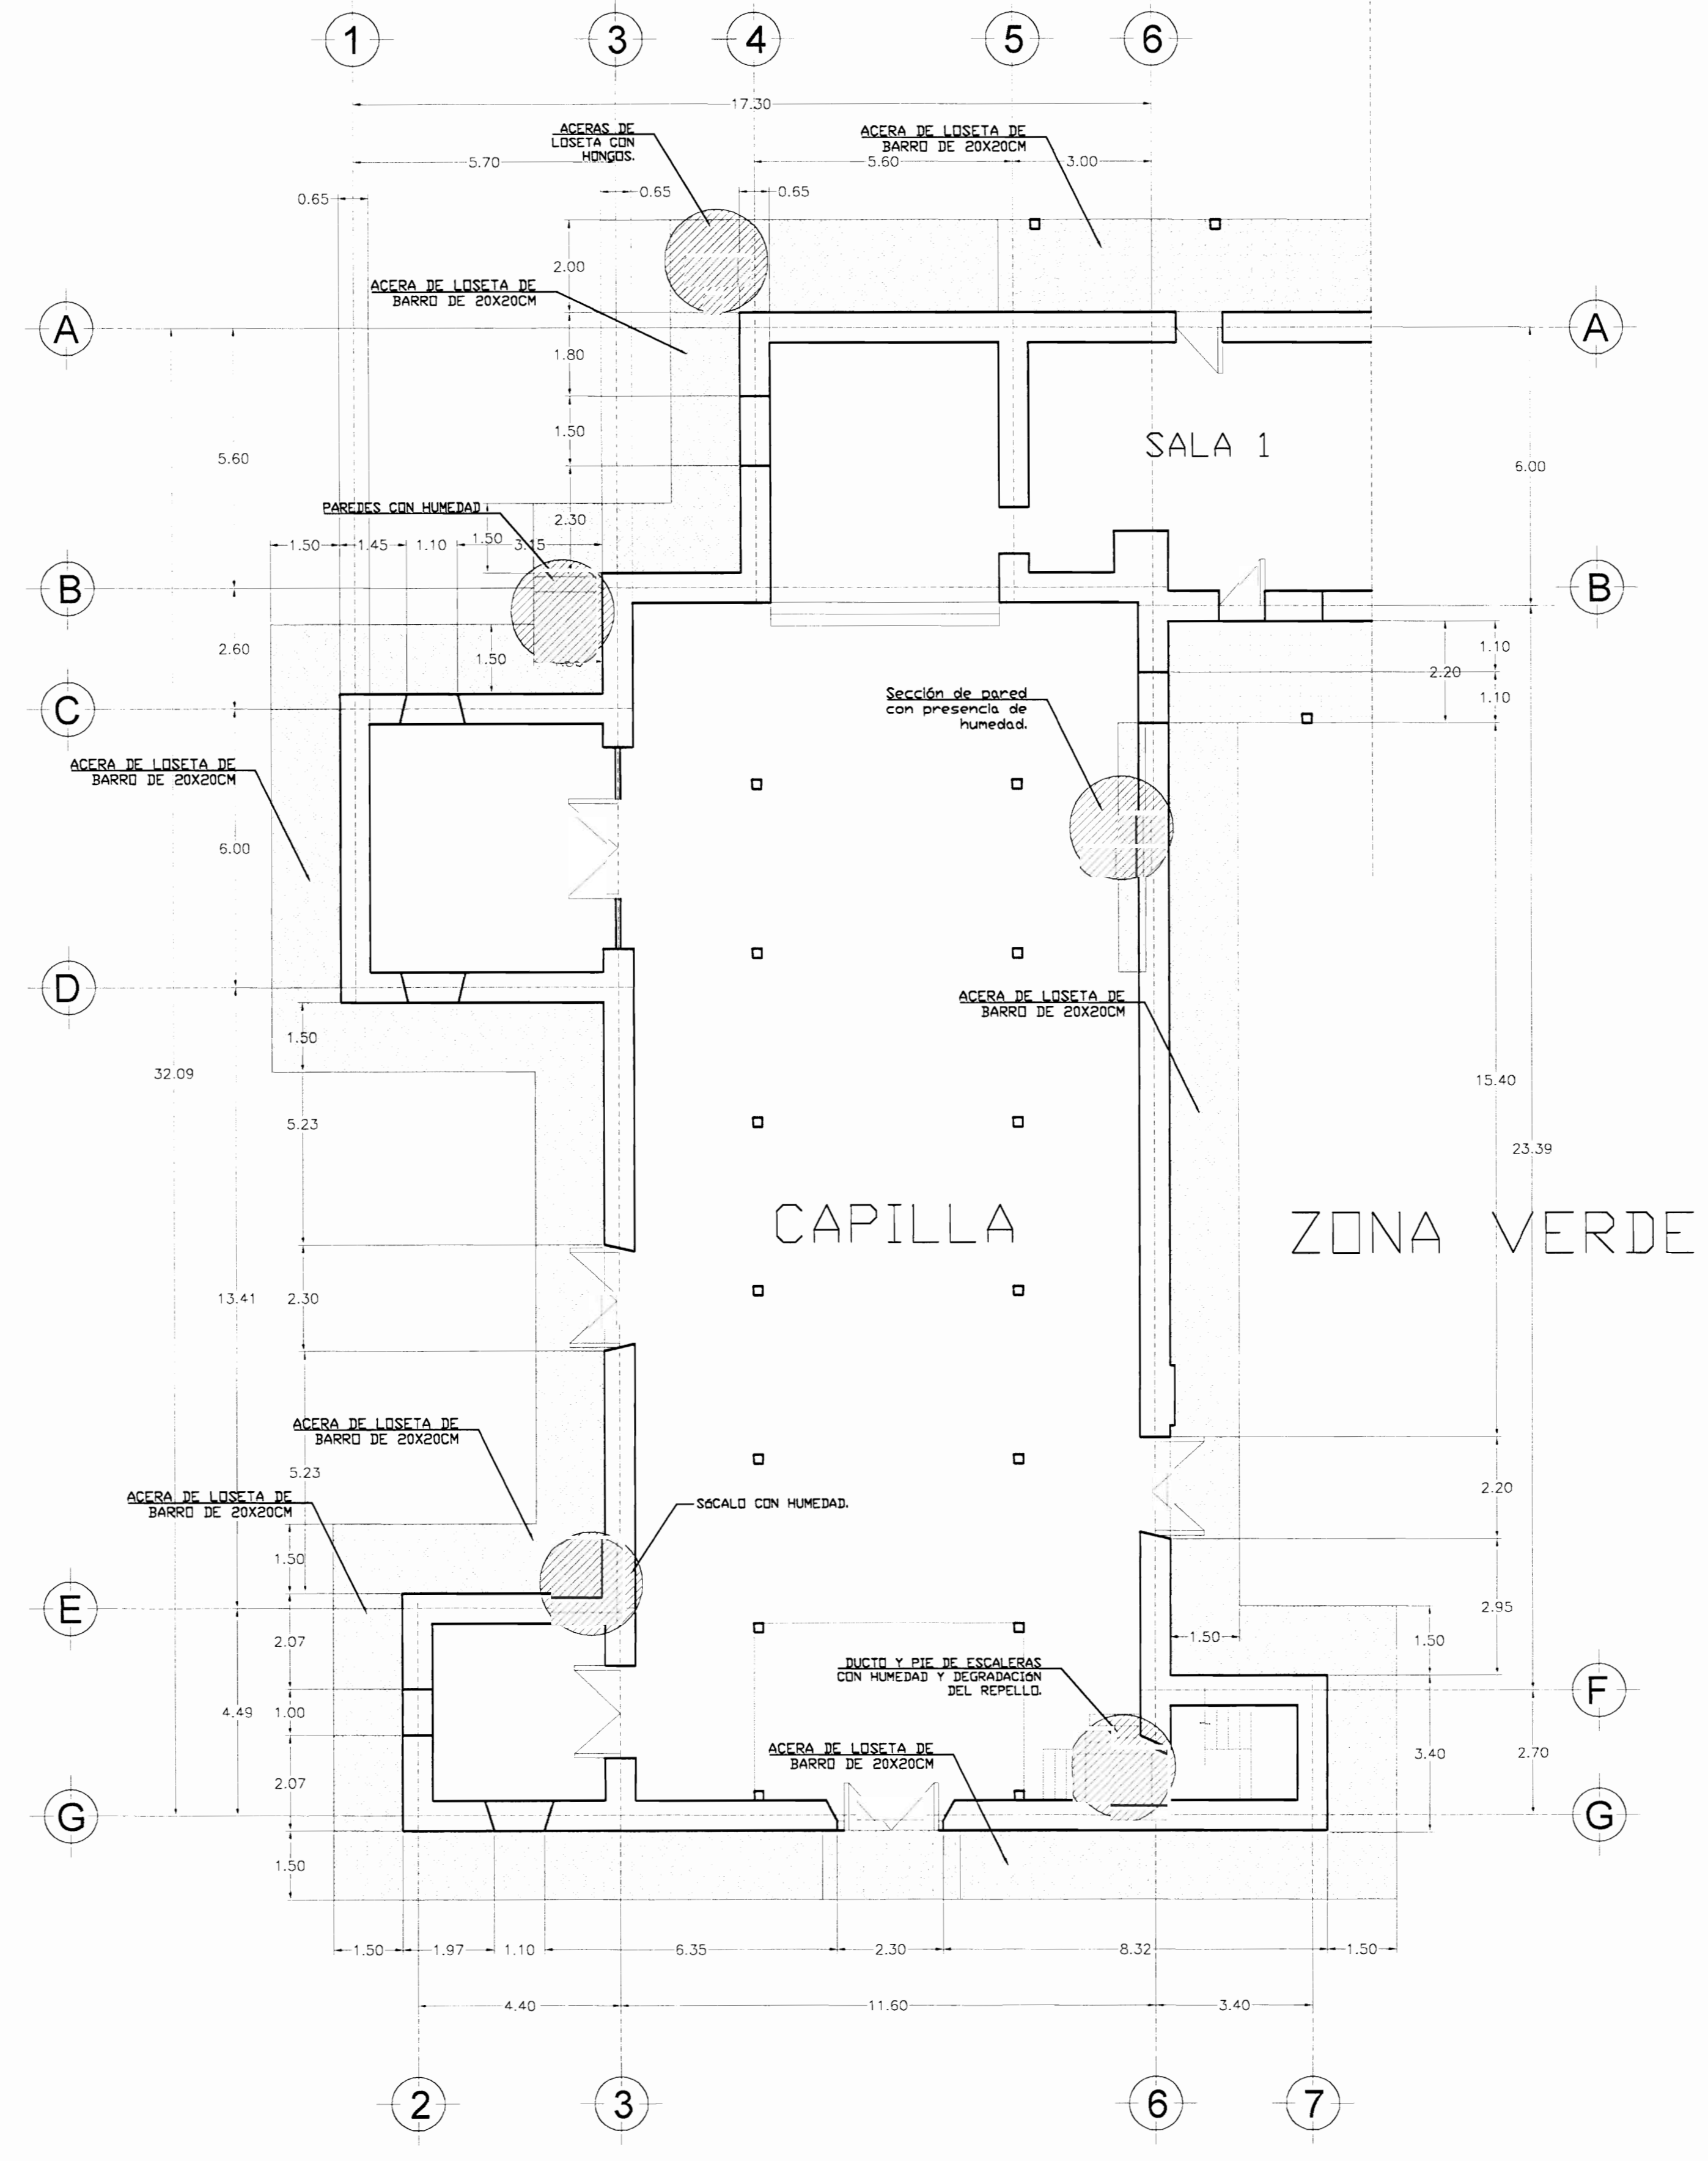
Planta Arquitectónica Daños..... Esc: 1:100

TABLA DE DAÑOS	
	Humedad, hongos y líquenes
	Desprendimiento de material
	Crecimiento de vegetación
	Deslizamiento de tejas
	Degradación de material constructivo
	Faltante de caña
	Pieza de madera en mal estado

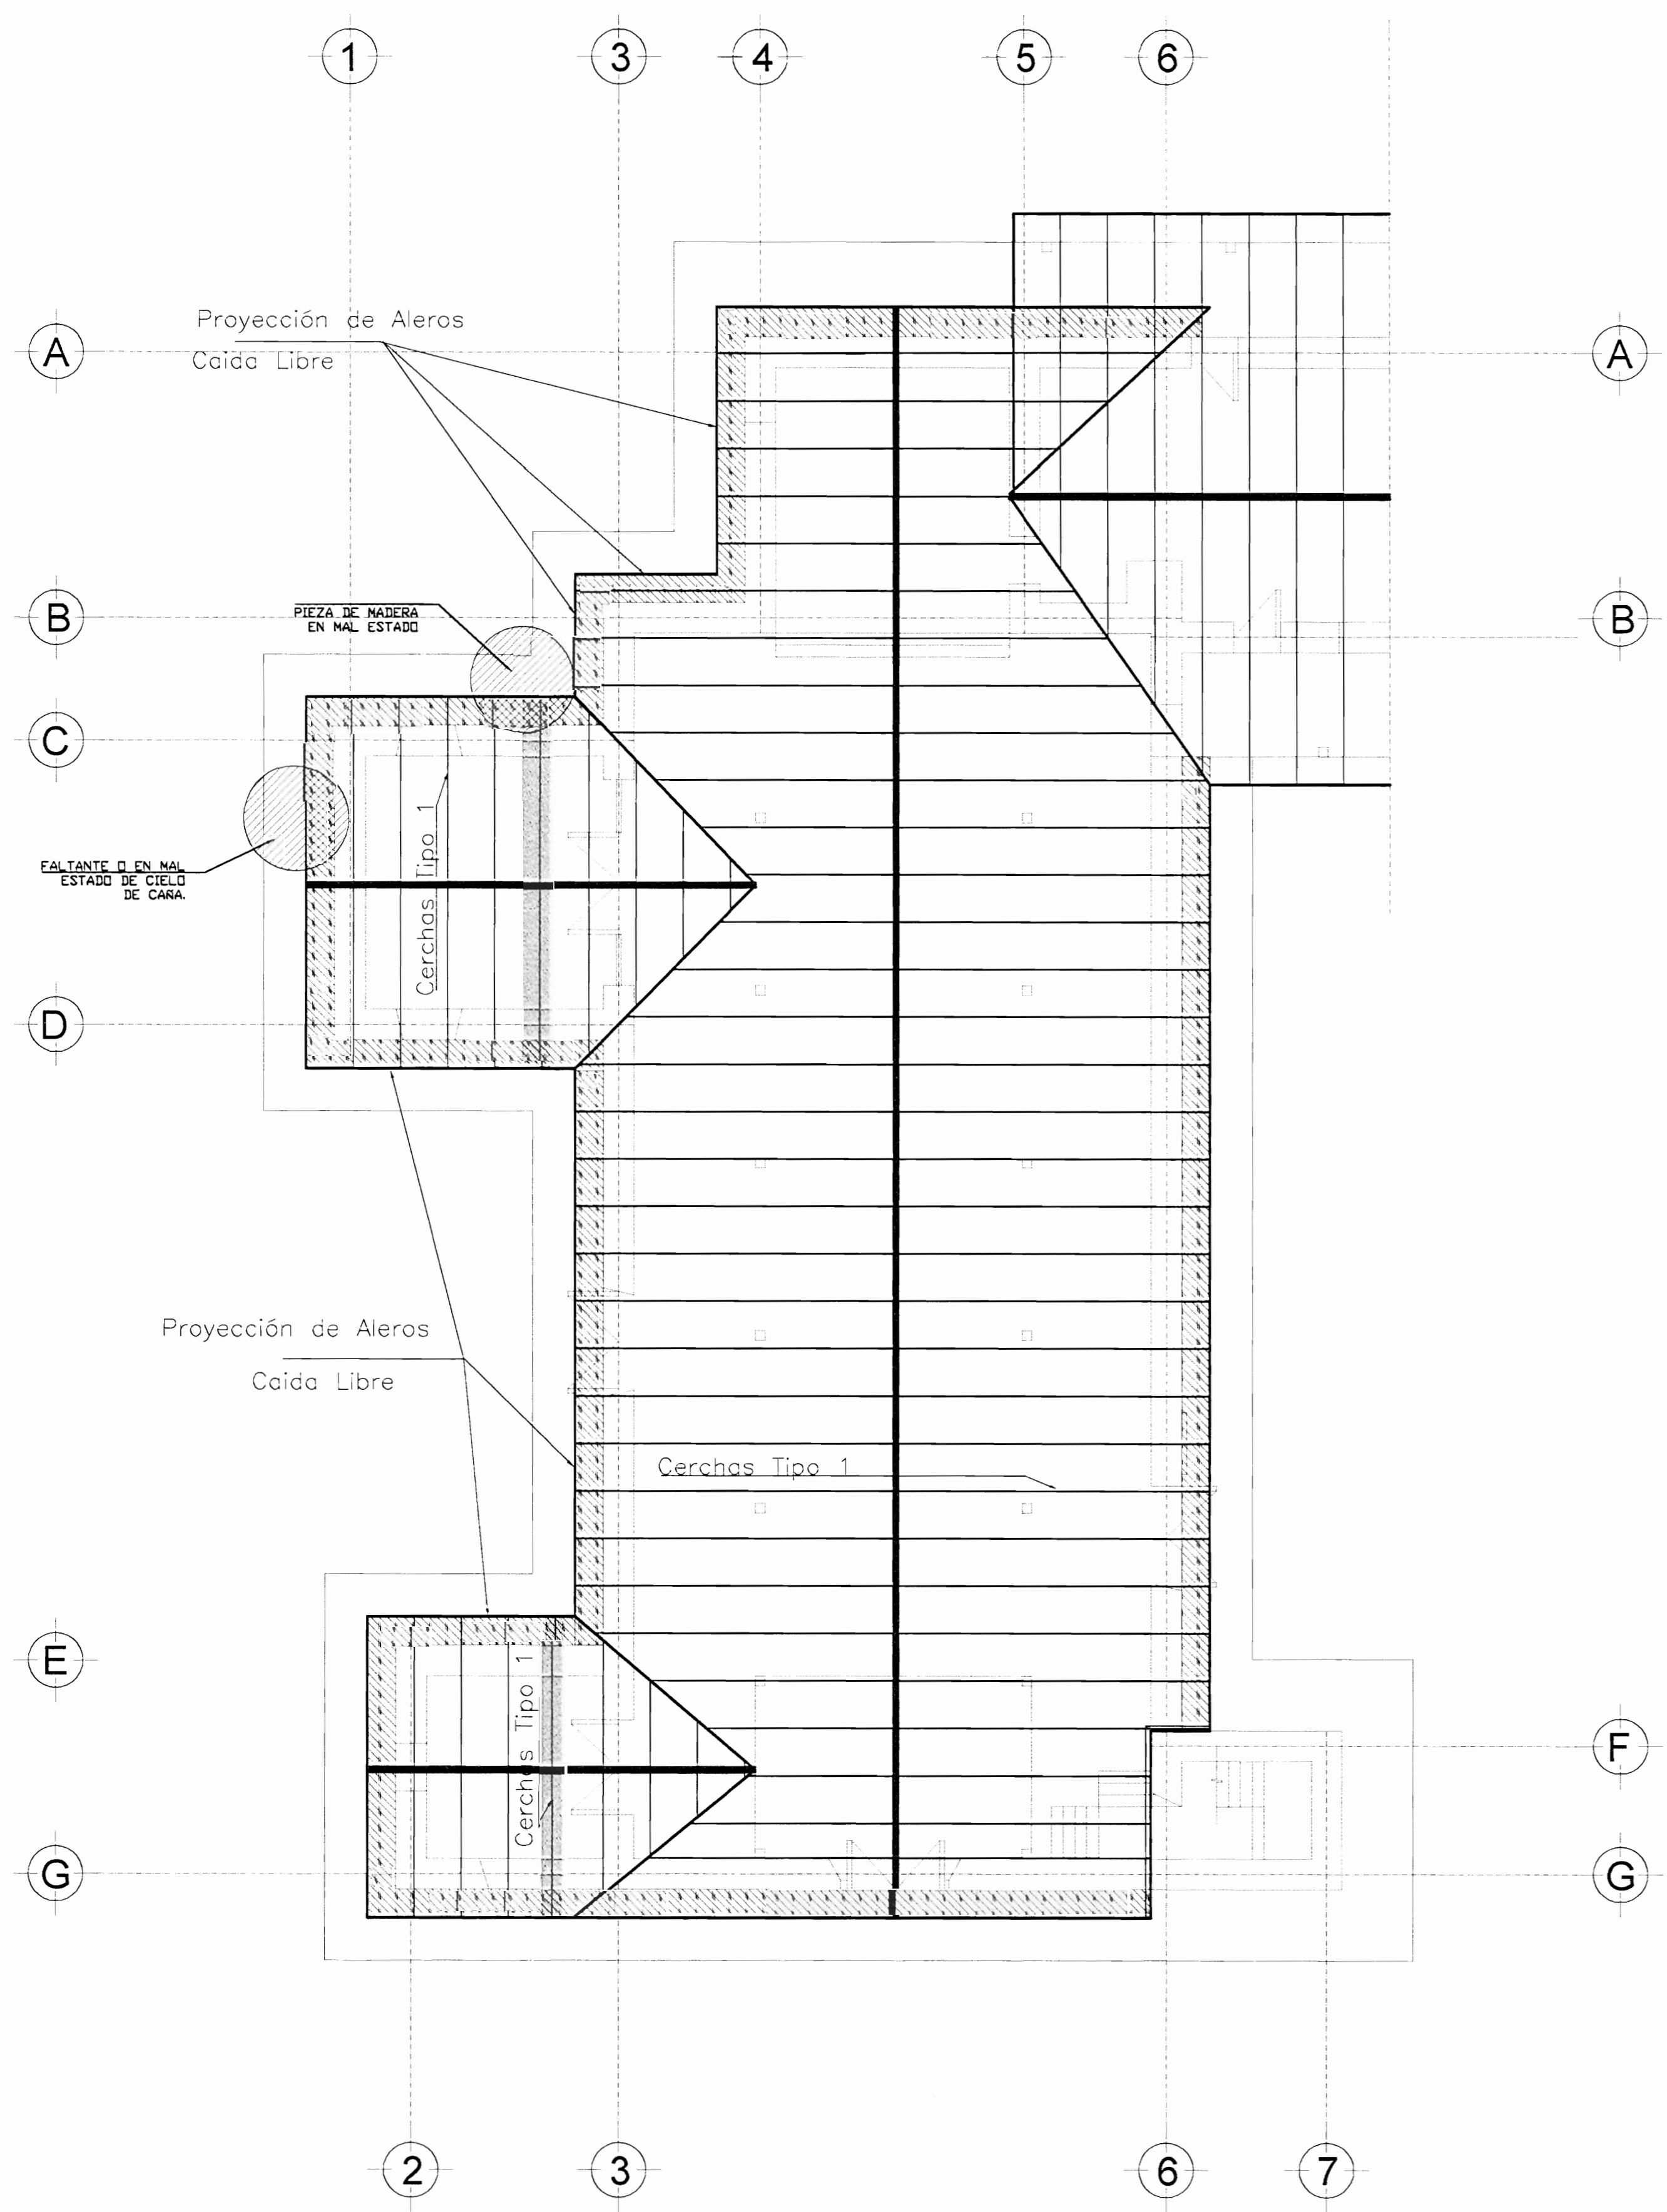
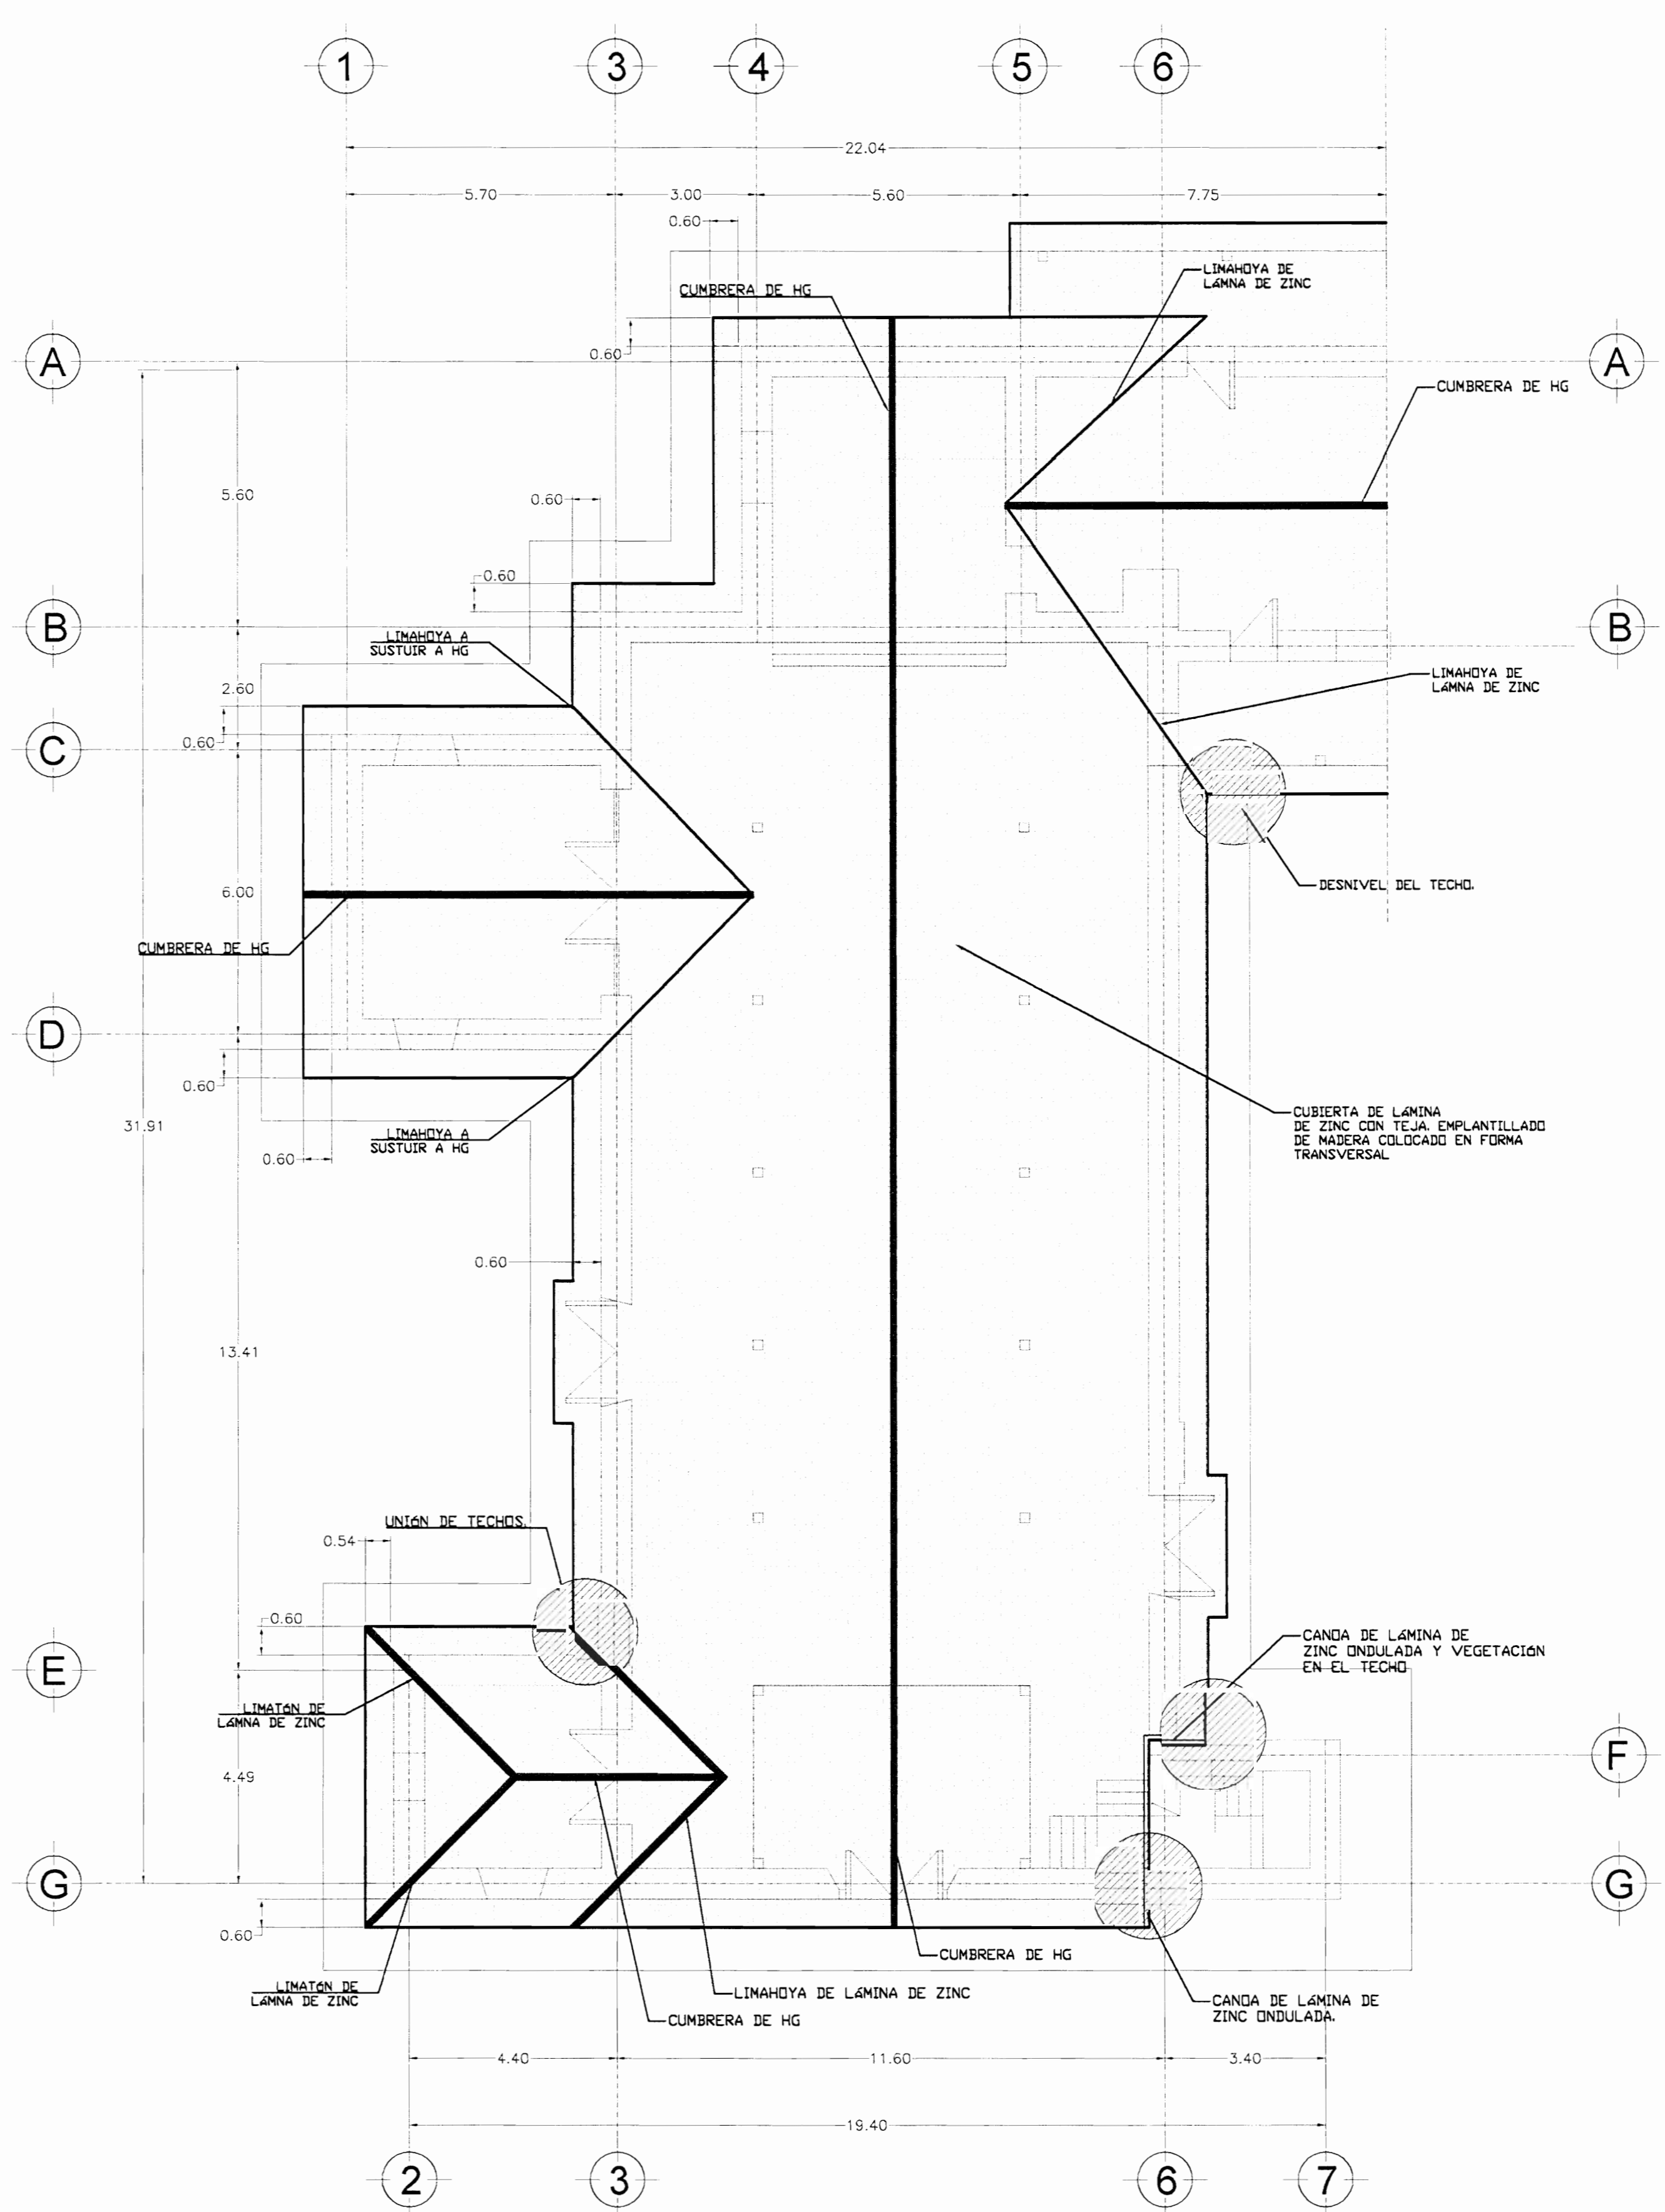
Planta Estructural de Techos Daños..... Esc: 1.100

TABLA DE DADOS	
	Humedad, hongos y líquenes
	Desprendimiento de material
	Crecimiento de vegetación
	Deslizamiento de tejas
	Degradación de material constructivo
	Falta de cofia
	Pieza de madera en mal estado

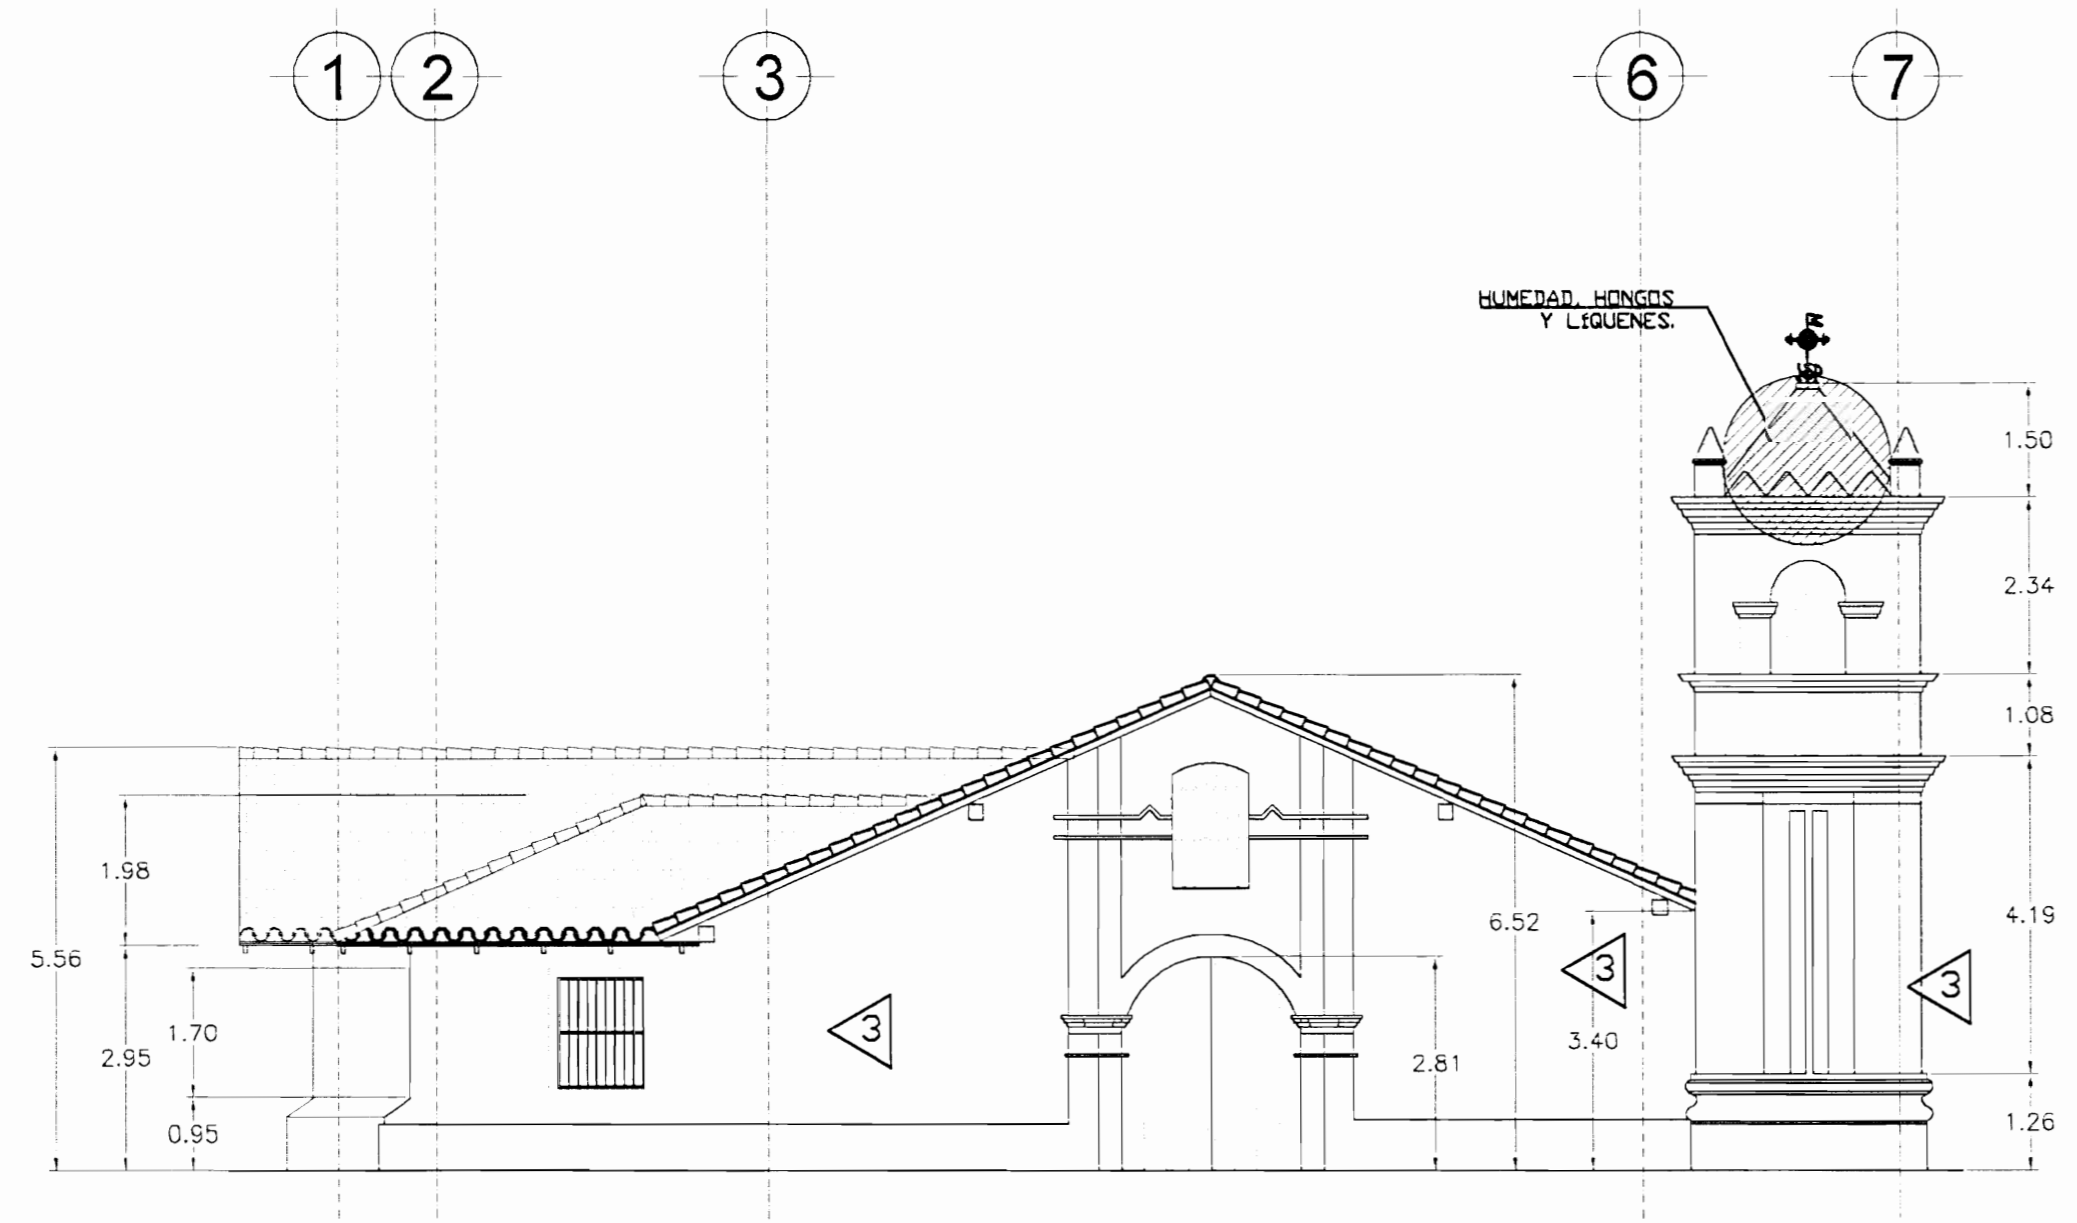
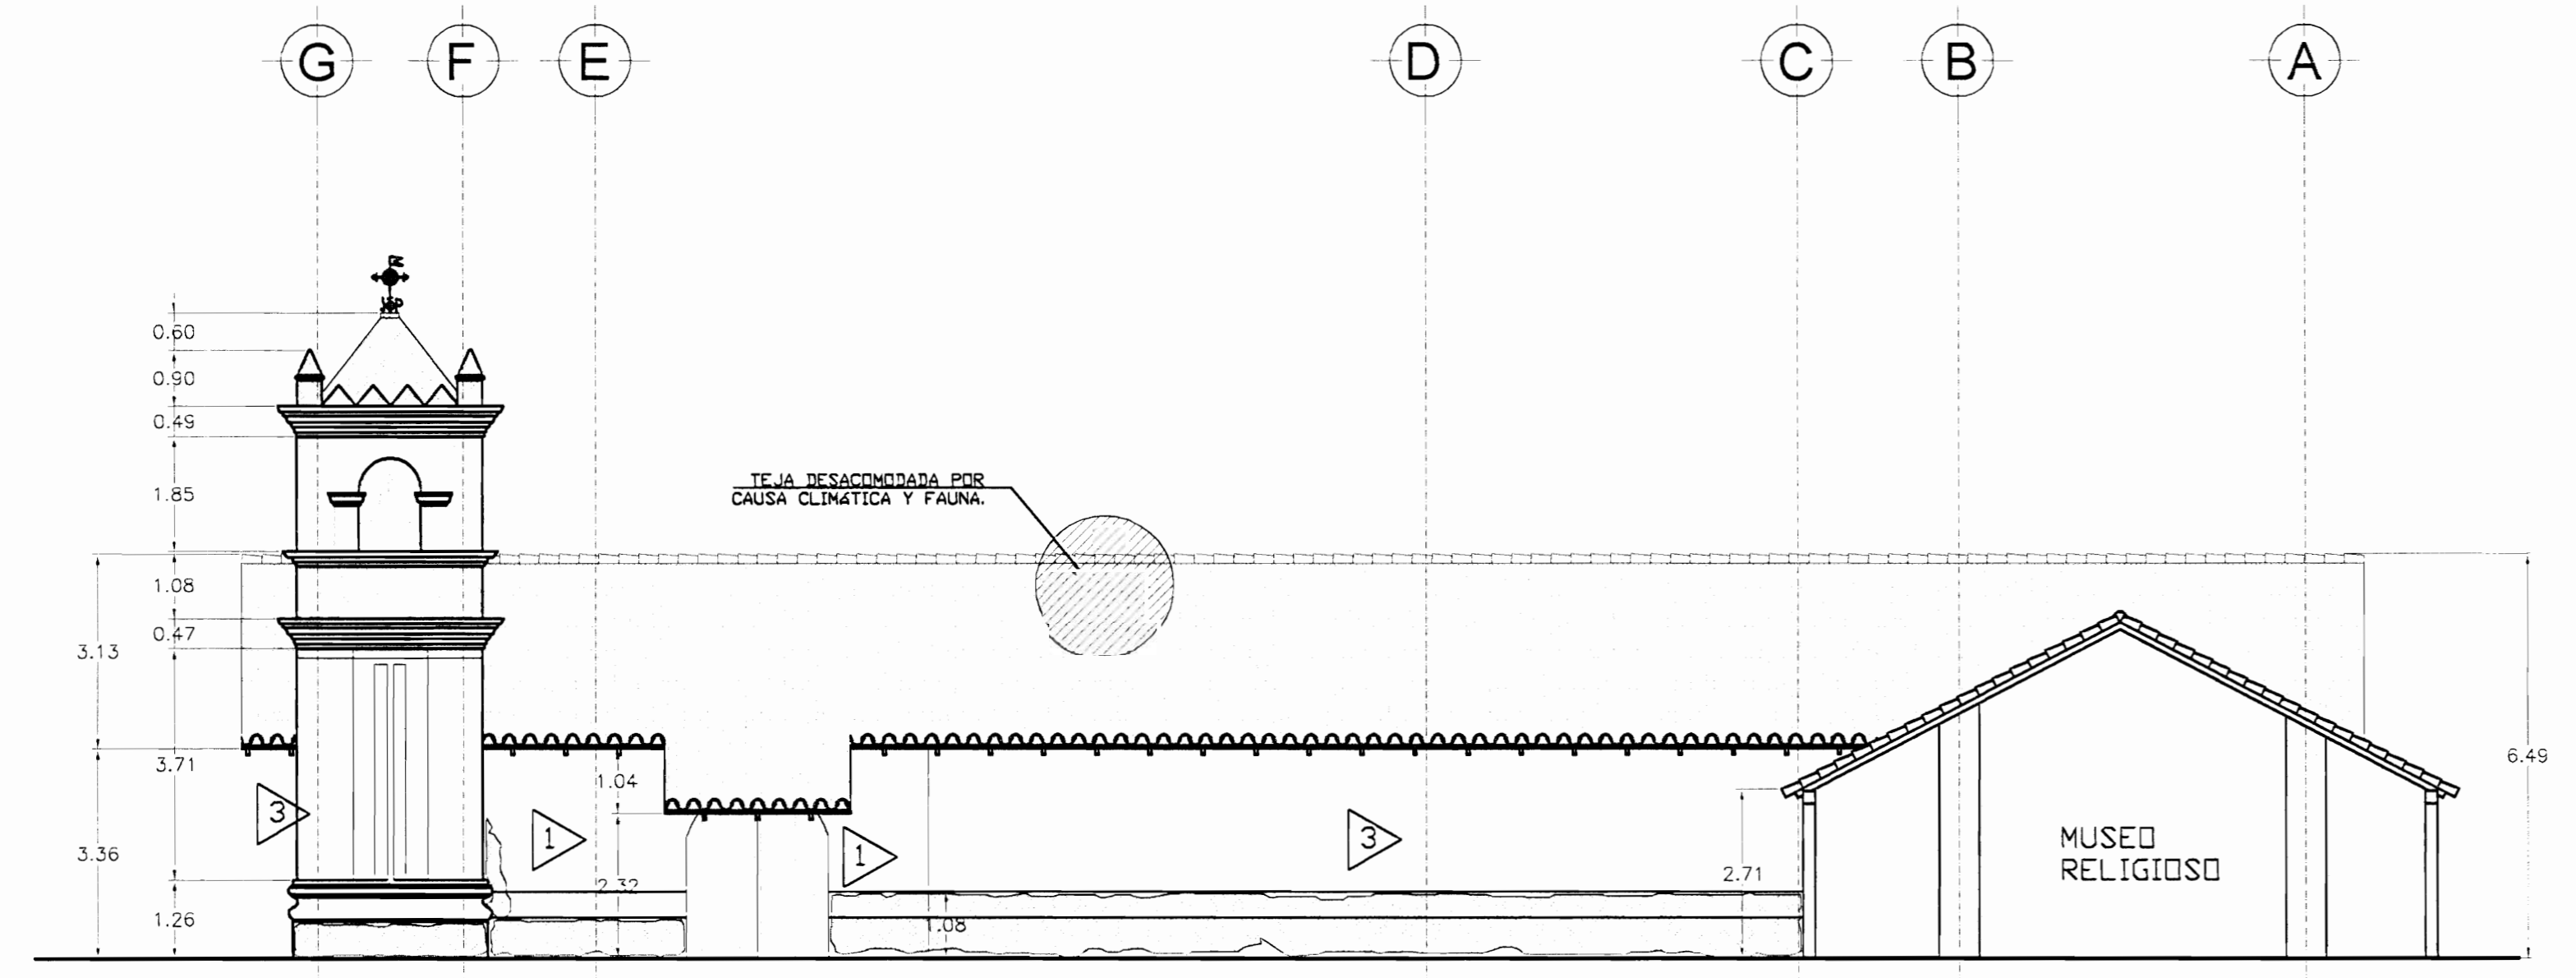
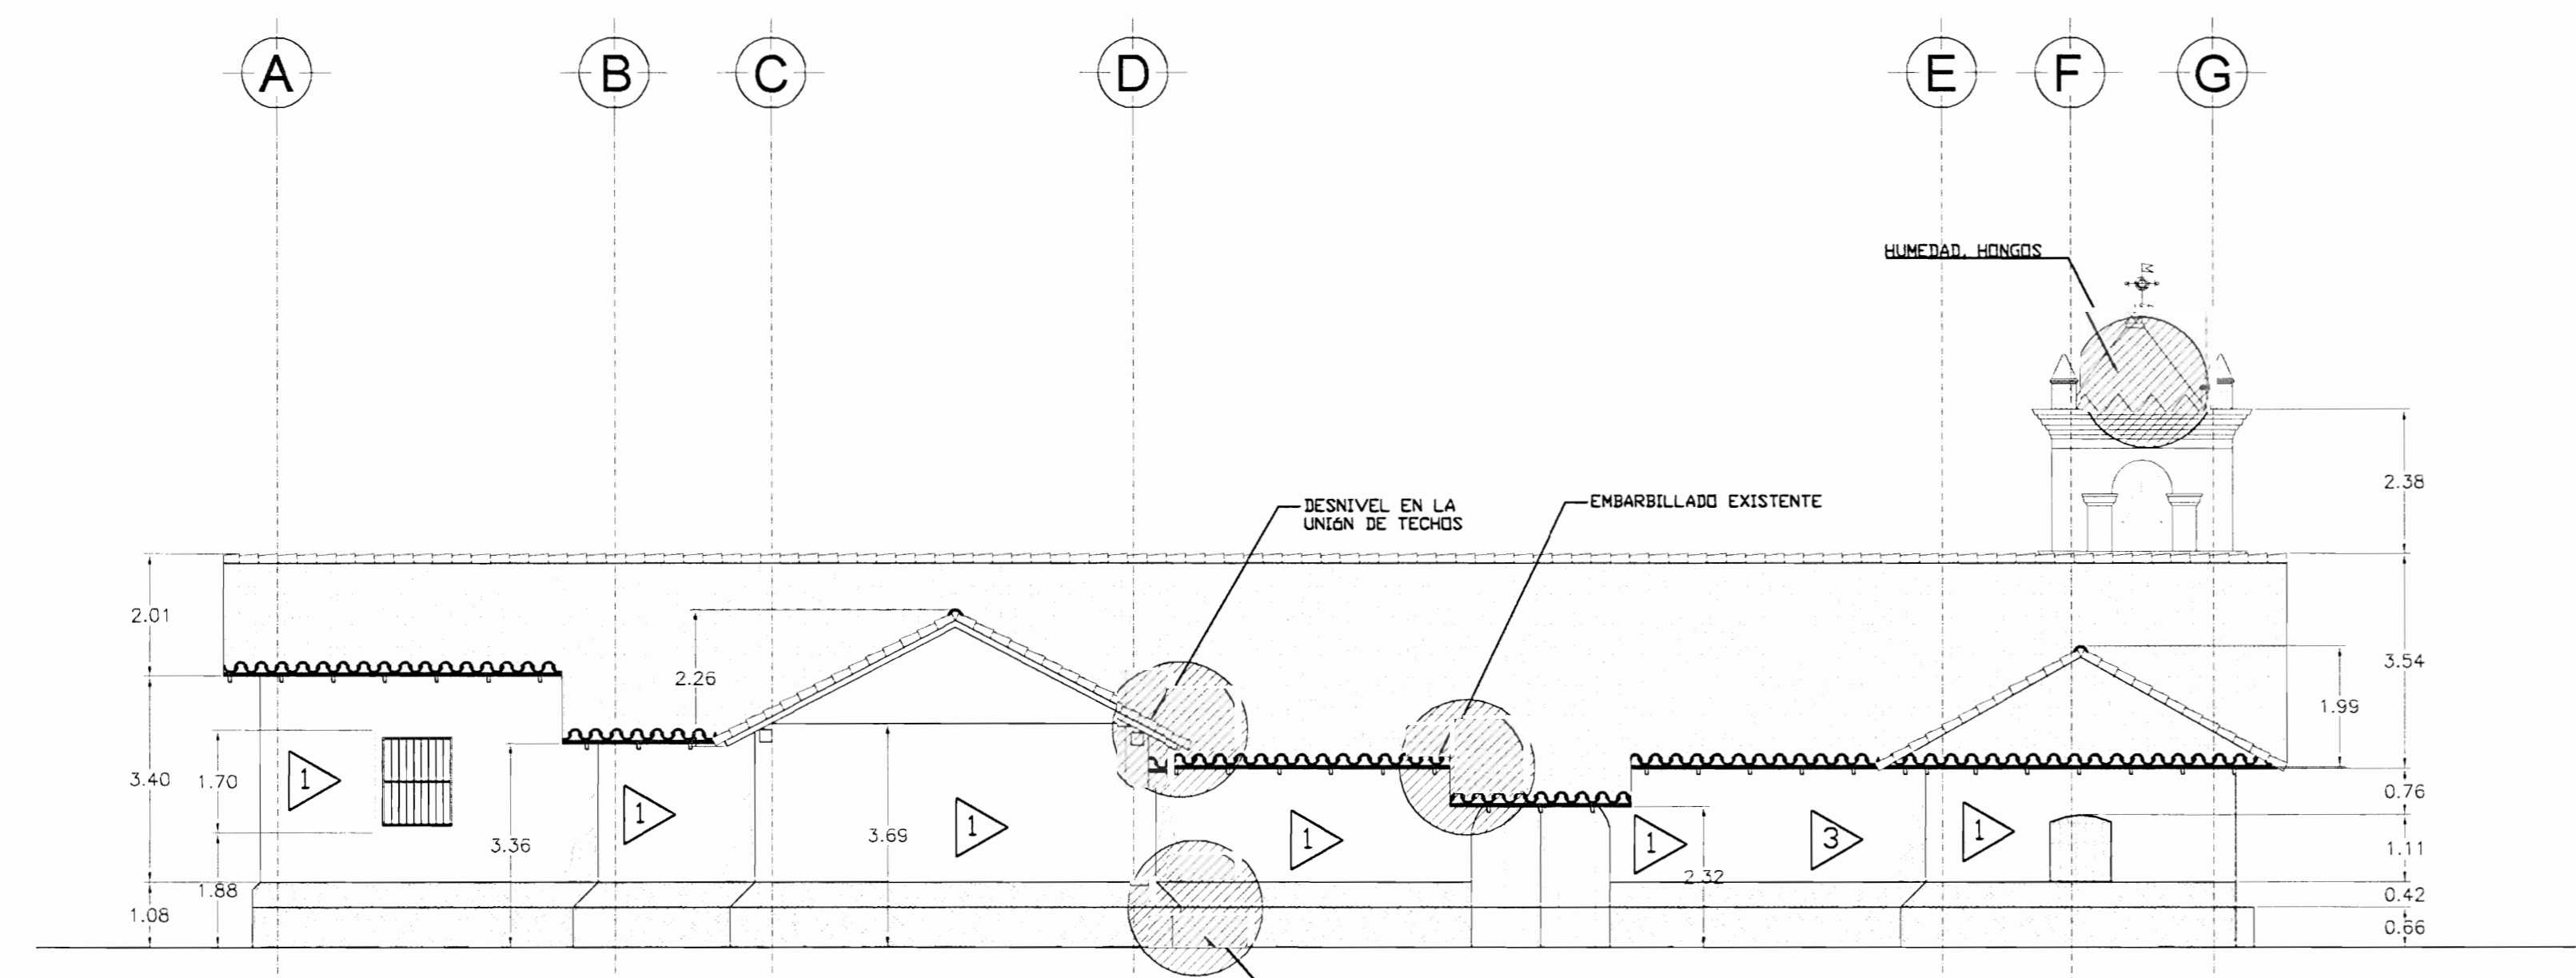
TABLA DE DAÑOS

Humedad, hongos y líquenes
	Desprendimiento de material
	Crecimiento de vegetación
	Deslizamiento de tejas
	Degradación de material constructivo
	Faltante de caña
	Pieza de madera en mal estado
