DAÑOS
 LÁMINA 9: Planta Arquitectónica primer nivel, tabla de daños
 LÁMINA 10: Planta Arquitectónica segundo nivel, planta de distribución arquitectónica área de calderas, detalle de escaleras, tabla de daños
 LÁMINA 11: Planta de cubiertas, tabla de daños
 LÁMINA 12: Fachadas norte, sur y oeste, tabla de daños
 LÁMINA 13: Corte A-A y B-B, detalle estructural de pared, tabla de daños

INTERVENCIÓN
 LÁMINA 14: Planta Arquitectónica primer nivel, tabla de intervención
 LÁMINA 15: Planta Arquitectónica segundo nivel, planta de distribución arquitectónica área de calderas, detalle de escaleras, tabla de intervención
 LÁMINA 16: Planta de cubiertas, tabla de intervención
 LÁMINA 17: Fachadas norte, sur y oeste, tabla de intervención
 LÁMINA 18: Corte A-A y B-B, detalle estructural de pared, tabla de intervención

proyecto : RESTAURACION BENEFICIO DE CAFÉ EN PEJIBAYE

contenido : INDICE PLANTA DE CONJUNTO UBICACION LOCALIZACION

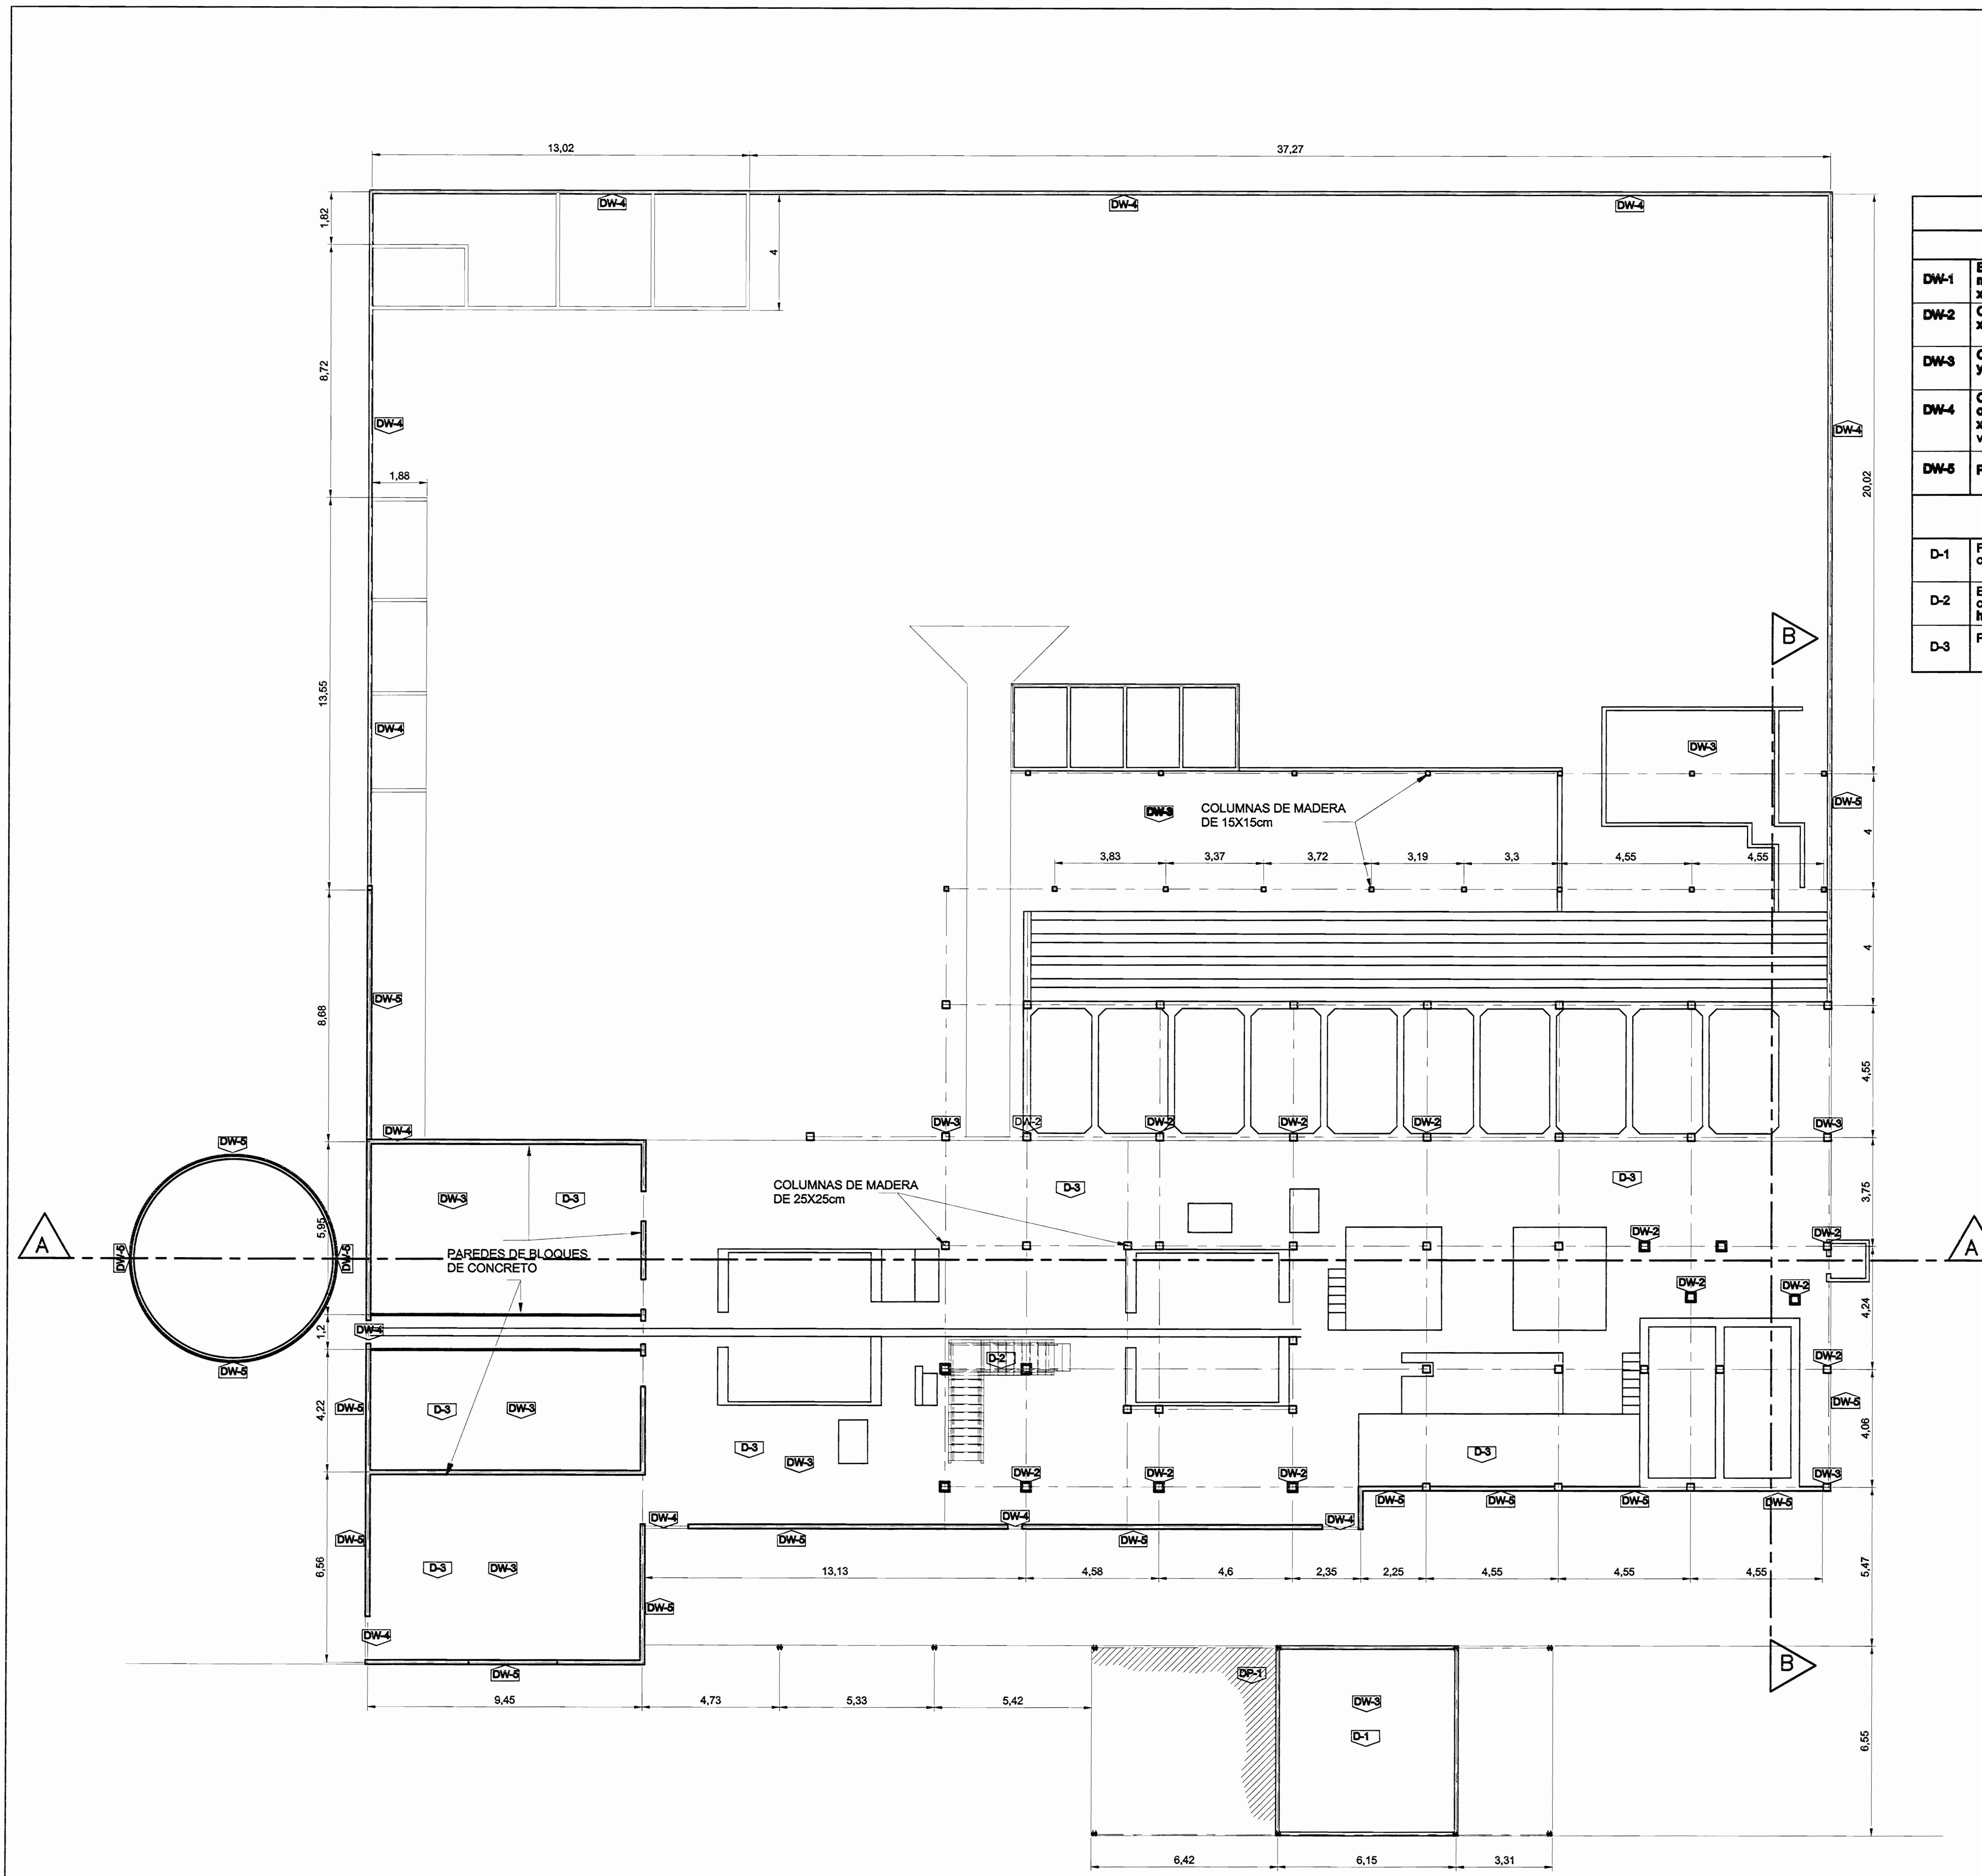
PLANTA BAJA DE DISTRIBUCION ARQUITECTONICA

TABLA DE DAÑOS			
PAREDES Y COLUMNAS		TECHOS	
DW-1	Estructura interna de madera en paredes en mal estado de conservación por humedad y xilófagos	DT-1	Deterioro en cubierta de techo por humedad, desgaste y vandalismo. Estructura de techos dañada por humedad y xilófagos.
DW-2	Columnas dañadas por humedad y xilófagos en sectores puntuales	DT-2	Cubierta dañada por humedad y xilófagos
DW-3	Columnas totalmente dañadas por humedad y xilófagos	DT-3	Techos deteriorados sin mantenimiento de pintura
DW-4	Ceramicos en mal estado de conservación, deteriorados por humedad, xilófagos, falta de mantenimiento, vandalismo (paredes, portones, ventanas)	PISOS	
DW-5	Paredes sin mantenimiento de pintura	DP-1	Empozamiento y problemas de canalización de las aguas en entorno inmediato
OTROS DAÑOS			
D-1	Falta de mantenimiento en el recibidor de café	DP-2	Estructura de entrapao en mal estado de conservación, por elementos faltantes y humedad

D-2	Escalera en mal estado de conservación con elementos faltantes y deteriorados por humedad	DP-3	Alteraciones por intervención anterior, daños por humedad y elementos faltantes en piso de madera segundo nivel
D-3	Presencia de xilófagos

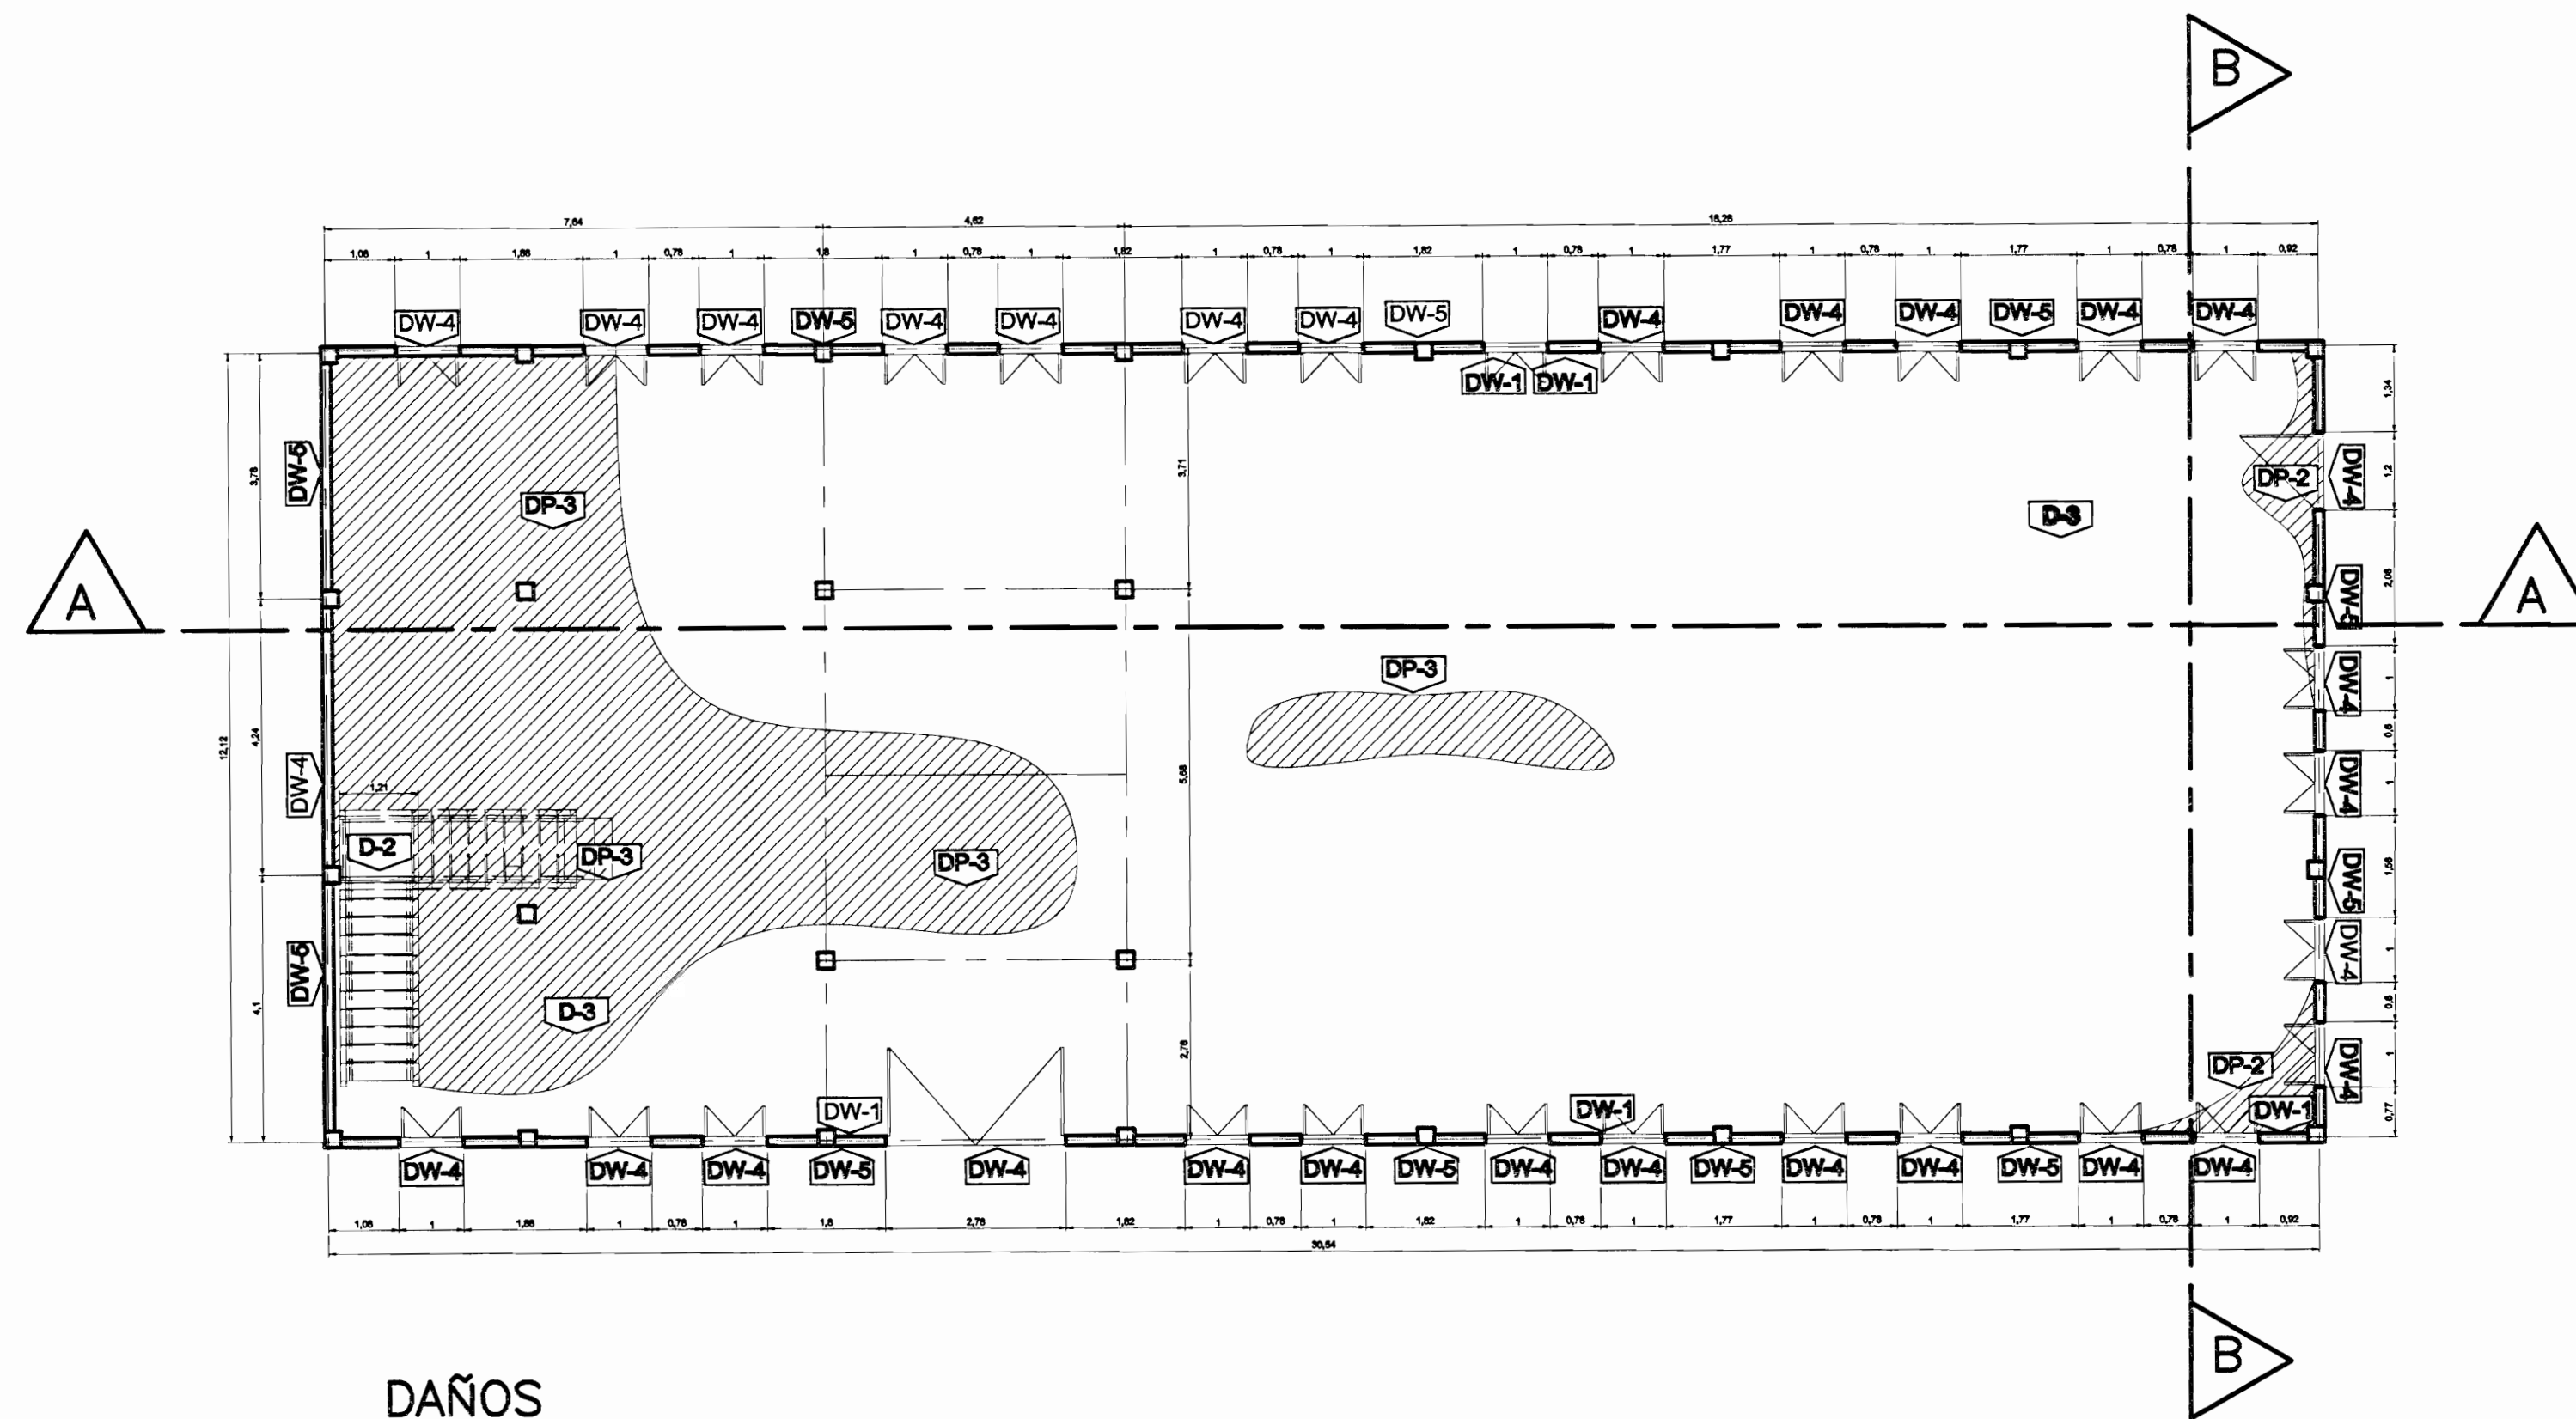
DAÑOS
PLANTA ALTA DE DISTRIBUCION ARQUITECTONICA
ESC. 1 : 100

TABLA DE DAÑOS			
PAREDES Y COLUMNAS		TECHOS	
DW-1	Estructura interna de madera en paredes en mal estado de conservación por humedad y xilófagos	DT-1	Deterioro en cubierta de techo por humedad, desgallo y vandalismo. Estructura de techos dañada por humedad y xilófagos.
DW-2	Columnas dañadas por humedad y xilófagos en sectores puntuales	DT-2	Cubierta dañada por humedad y xilófagos
DW-3	Columnas totalmente dañadas por humedad y xilófagos	DT-3	Techos deteriorados sin mantenimiento de pintura
DW-4	Cerramientos en mal estado de conservación, deteriorados por humedad, xilófagos, falta de mantenimiento, vandalismo (paredes, portones, ventanas)	PIBOS	
DW-5	Paredes sin mantenimiento de pintura	DP-1	Empoquemientos y problemas de canalización de las aguas en entorno inmediato
OTROS DAÑOS		DP-2	Estructura de entrepiso en mal estado de conservación, por elementos faltantes y humedad
D-1	Falta de mantenimiento en el recibidor de café	DP-3	Alteraciones por intervención anterior, daños por humedad y elementos faltantes en piso de madera segundo nivel

D-2	Escalera en mal estado de conservación con elementos faltantes y deteriorados por humedad		
D-3	Presencia de xilófagos

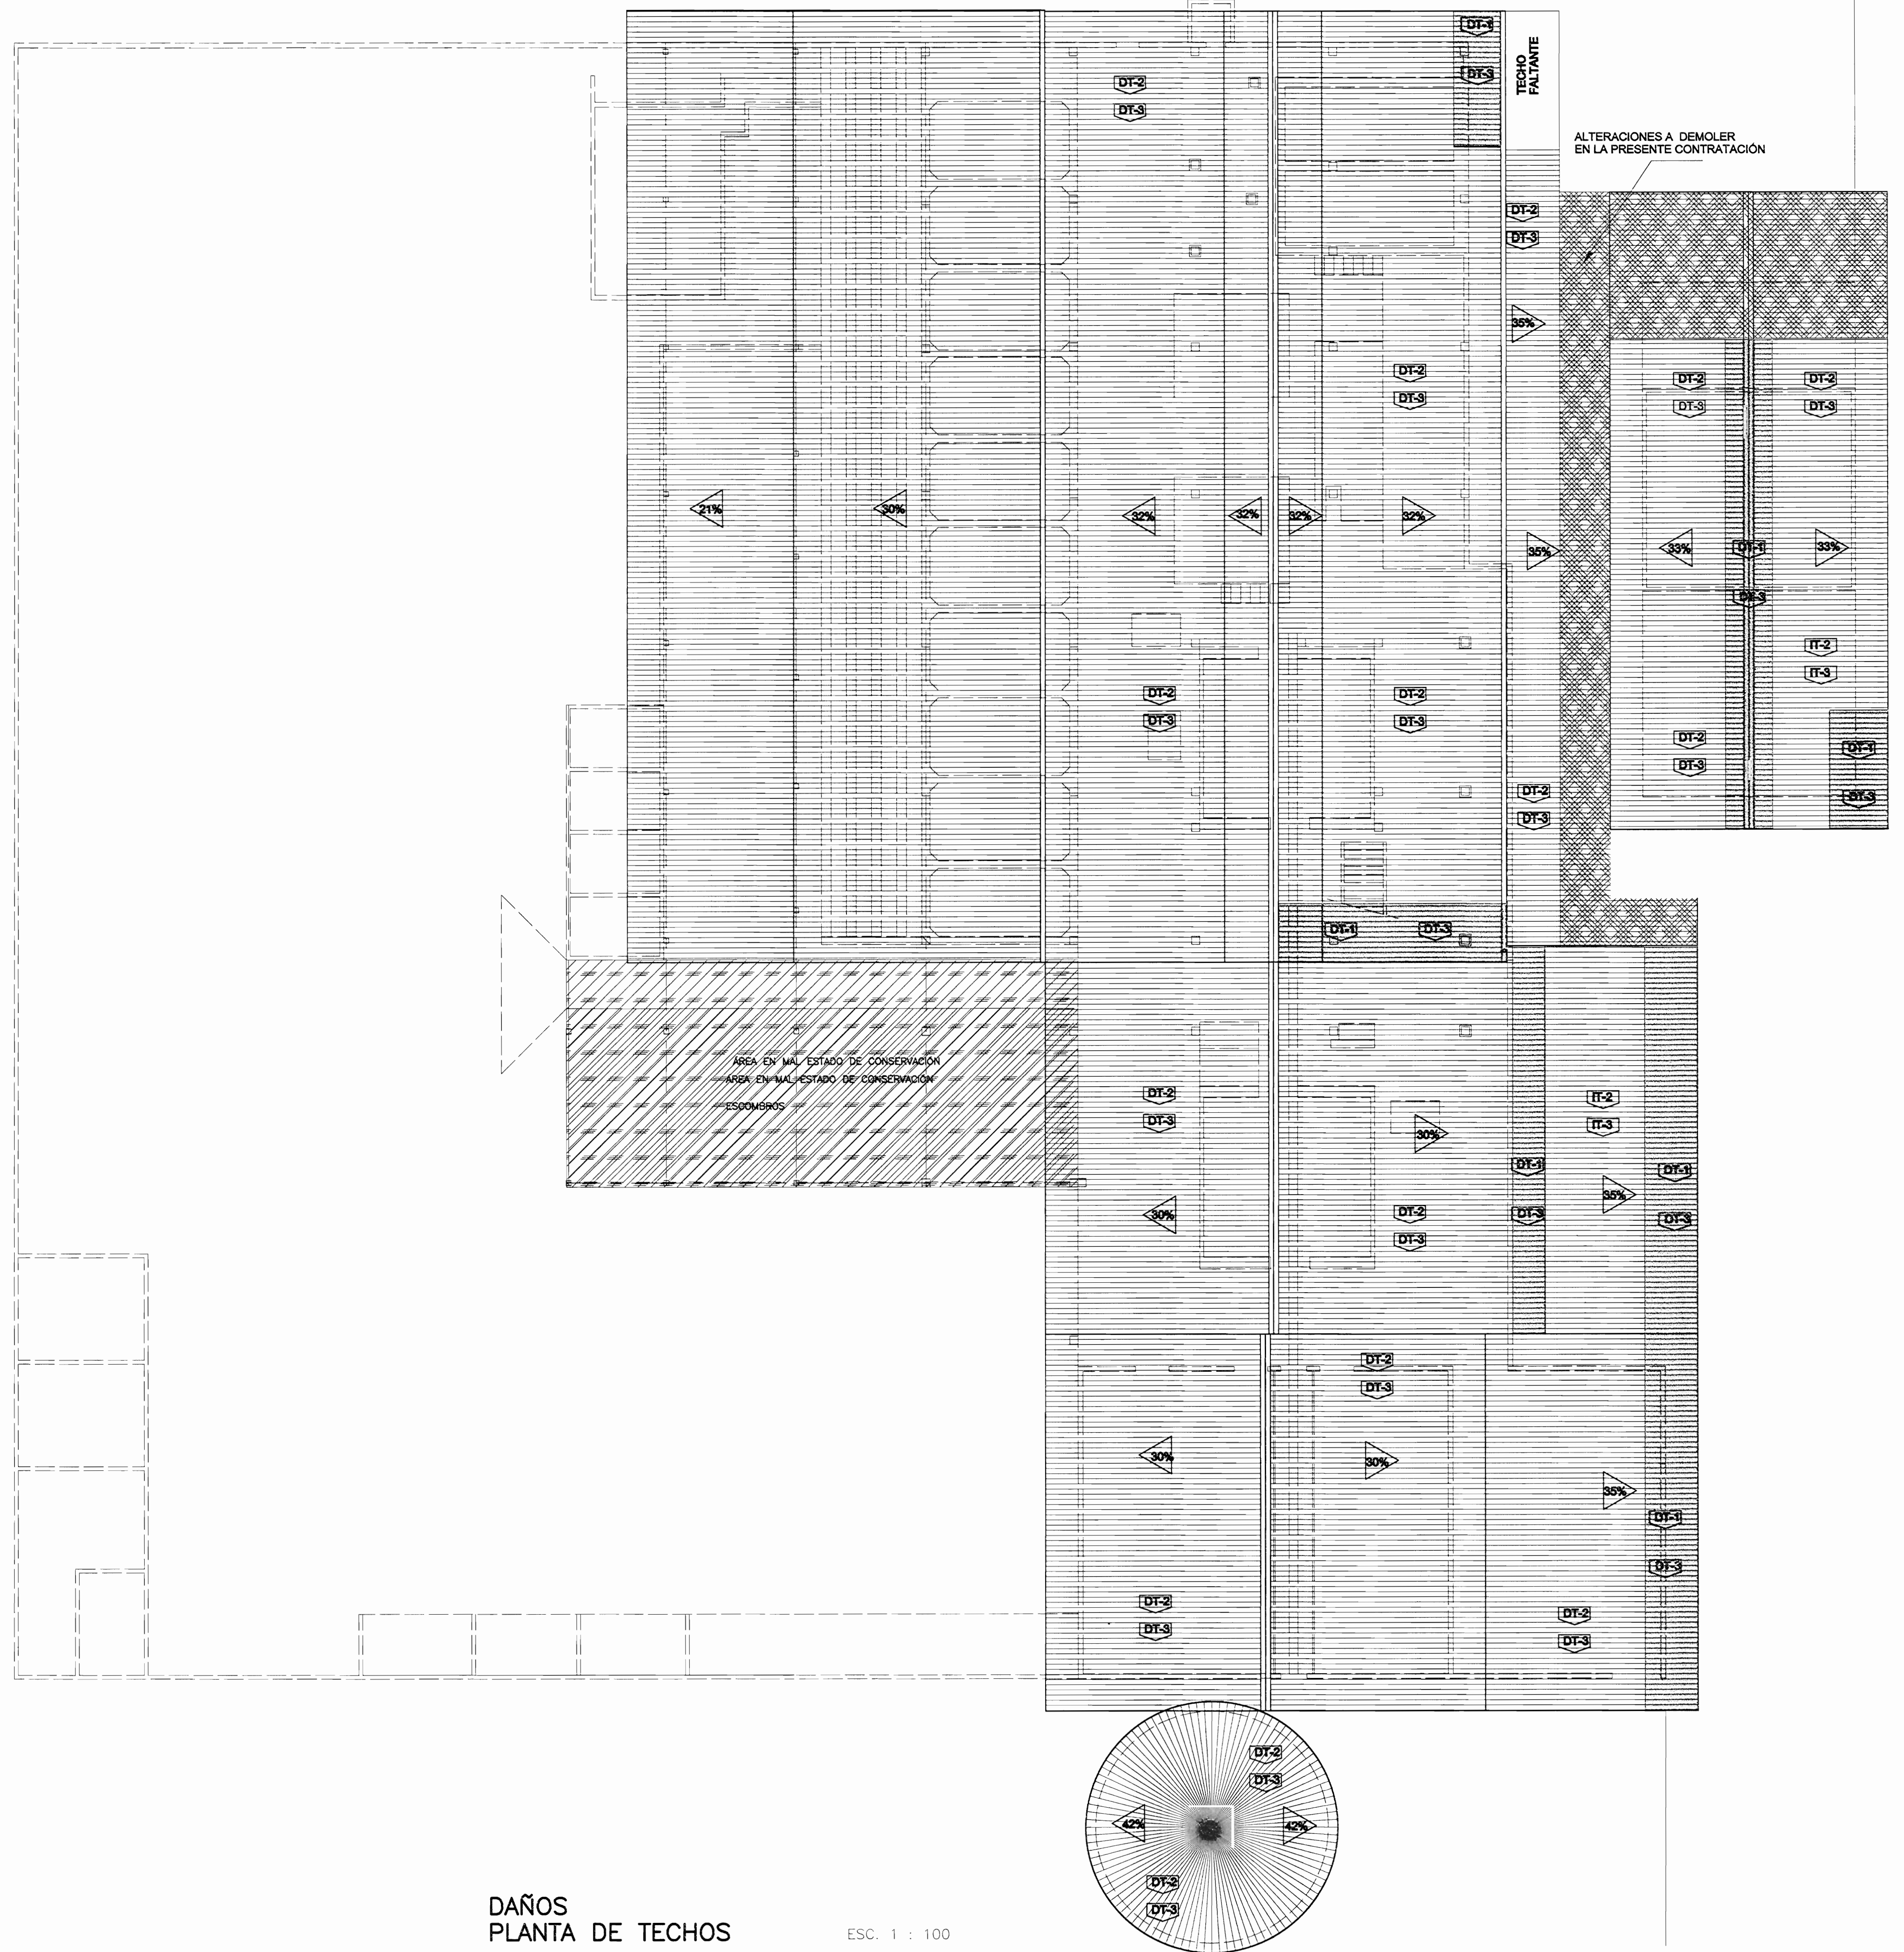
DAÑOS PLANTA DE TECHOS ESC. 1 : 100

PAREDES Y COLUMNAS		TECHOS	
DW-1	Estructura interna de madera en paredes en mal estado de conservación por humedad y xilófagos	DT-1	Deterioro en cubierta de techo por humedad, desgaste y vandalismo. Estructura de techos dañada por humedad y xilófagos.
DW-2	Columnas dañadas por humedad y xilófagos en sectores puntuales	DT-2	Cubierta dañada por humedad y xilófagos
DW-3	Columnas totalmente dañadas por humedad y xilófagos	DT-3	Techos deteriorados sin mantenimiento de pintura
DW-4	Caramentados en mal estado de conservación, deteriorados por humedad, xilófagos, falta de mantenimiento, vandalismo (paredes, portones, ventanas)	PISOS DP-1 Empozamientos y problemas de canalización de las aguas en entorno inmediato DP-2 Estructura de entriego en mal estado de conservación, por elementos faltantes y humedad DP-3 Alteraciones por intervención anterior, daños por humedad y elementos faltantes en piso de madera segundo nivel

DW-5	Paredes sin mantenimiento de pintura		
OTROS DAÑOS			
D-1	Falta de mantenimiento en el recibidor de café		
D-2	Escalera en mal estado de conservación con elementos faltantes y deteriorados por humedad		
D-3	Presencia de xilófagos

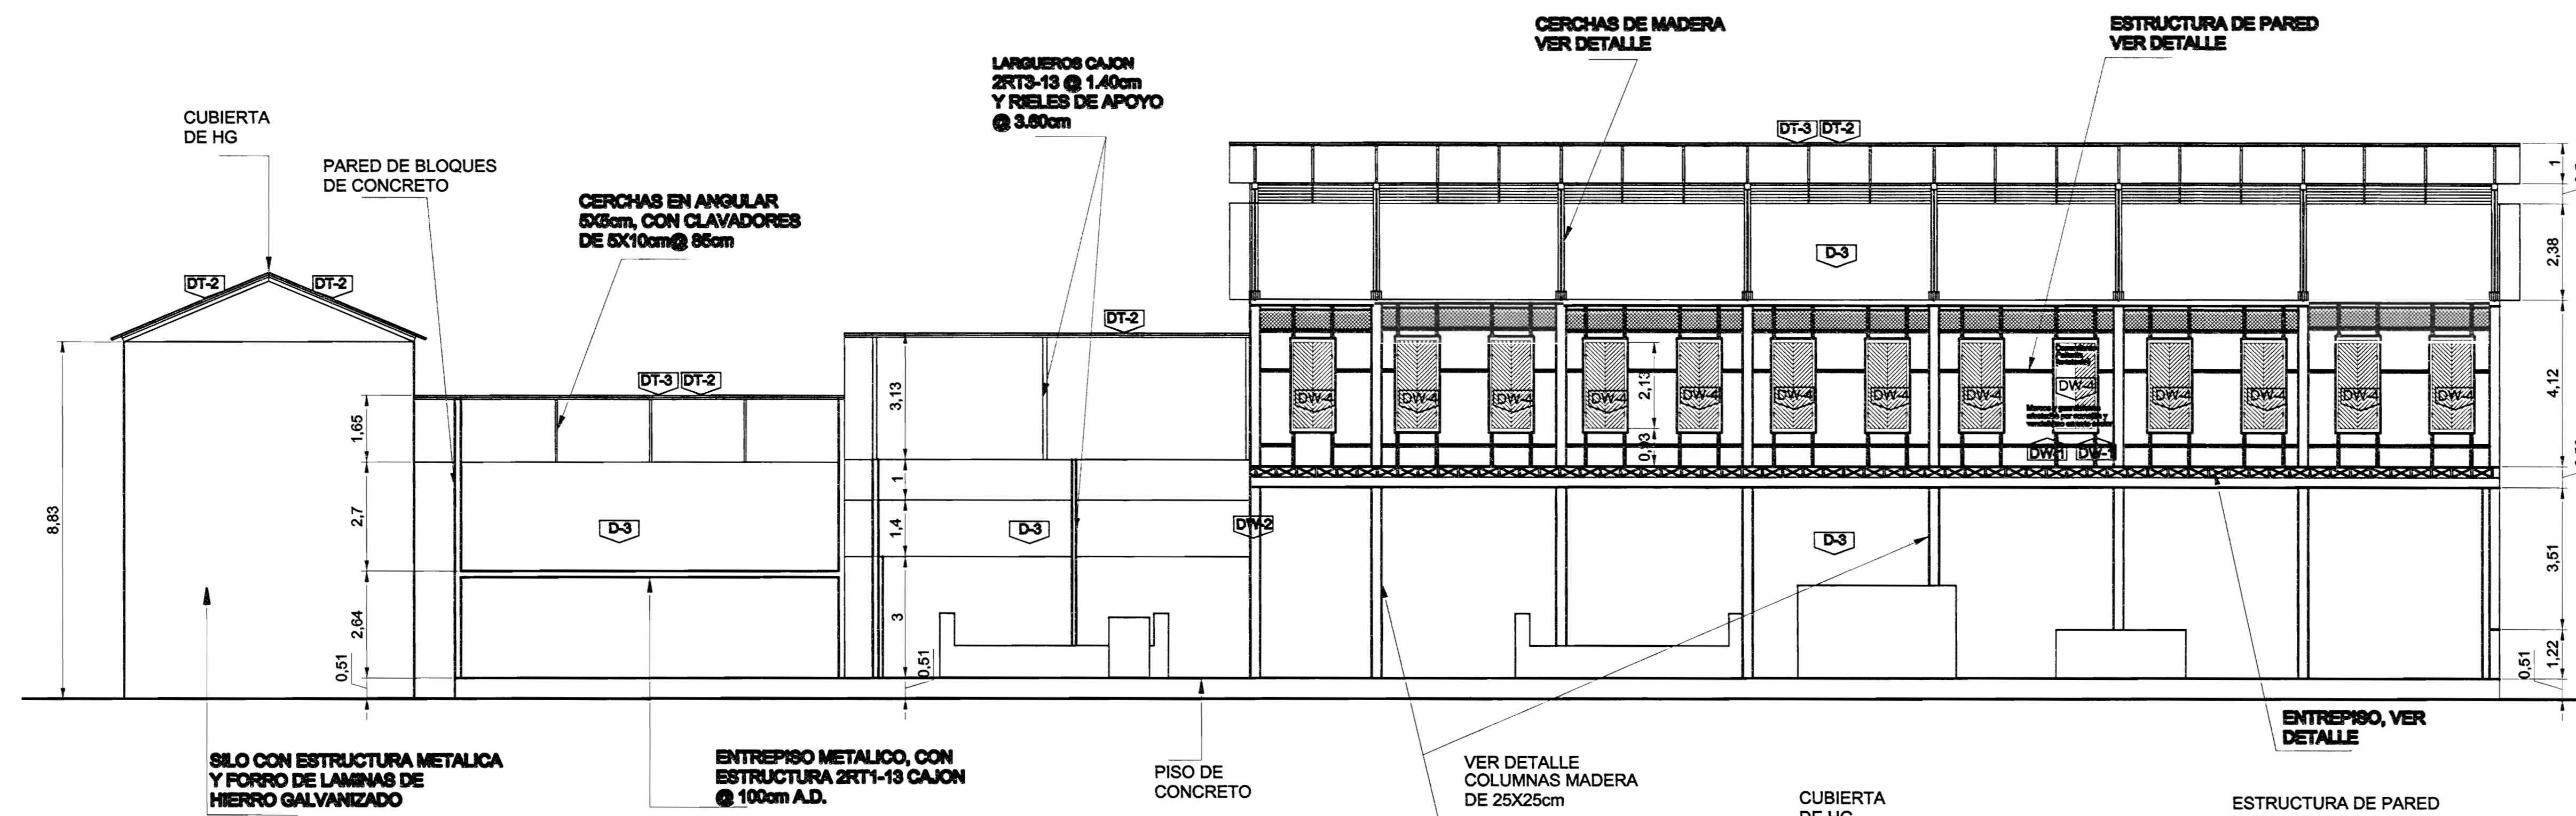
DAÑOS CORTE A-A ESC. 1:100

TABLA DE DAÑOS	
PAREDES Y COLUMNAS	TECHOS
DW-1 Estructura interna de madera en paredes en mal estado de conservación por humedad y xilófagos.	DT-1 Deterioro en cubierta de techo por humedad, desgaste y vandalismo. Estructura de techos dañada por humedad y xilófagos.
DW-2 Columnas dañadas por humedad y xilófagos en secciones puntuales.	DT-2 Cubierta dañada por humedad y xilófagos.
DW-3 Columnas totalmente dañadas por humedad y xilófagos.	DT-3 Techos deteriorados sin mantenimiento de pintura.
DW-4 Camarines en mal estado de conservación, deteriorados por humedad, xilófagos, falta de mantenimiento, vandalismo (paredes, portones, ventanas).	PISOS
DW-5 Paredes sin mantenimiento de pintura.	DP-1 Empozamiento y problemas de canalización de las aguas en entorno inmediato.
OTROS DAÑOS	DP-2 Estructura de entrepiso en mal estado de conservación, por elementos faltantes y humedad.
D-1 Falta de mantenimiento en el recibidor de café.	DP-3 Alineaciones por intervención anterior, daños por humedad y elementos faltantes en piso de madera segundo nivel.

D-2 Escalera en mal estado de conservación con elementos faltantes y deteriorados por humedad.	
D-3 Presencia de xilófagos.
