PROYECTO
RESTAURACION CAPITANIA DE PUNTARENAS

PROPIETARIO
GOBIERNO DE COSTA RICA

INDICE

AGOSTO / 2022	1/15
--	---------------	------

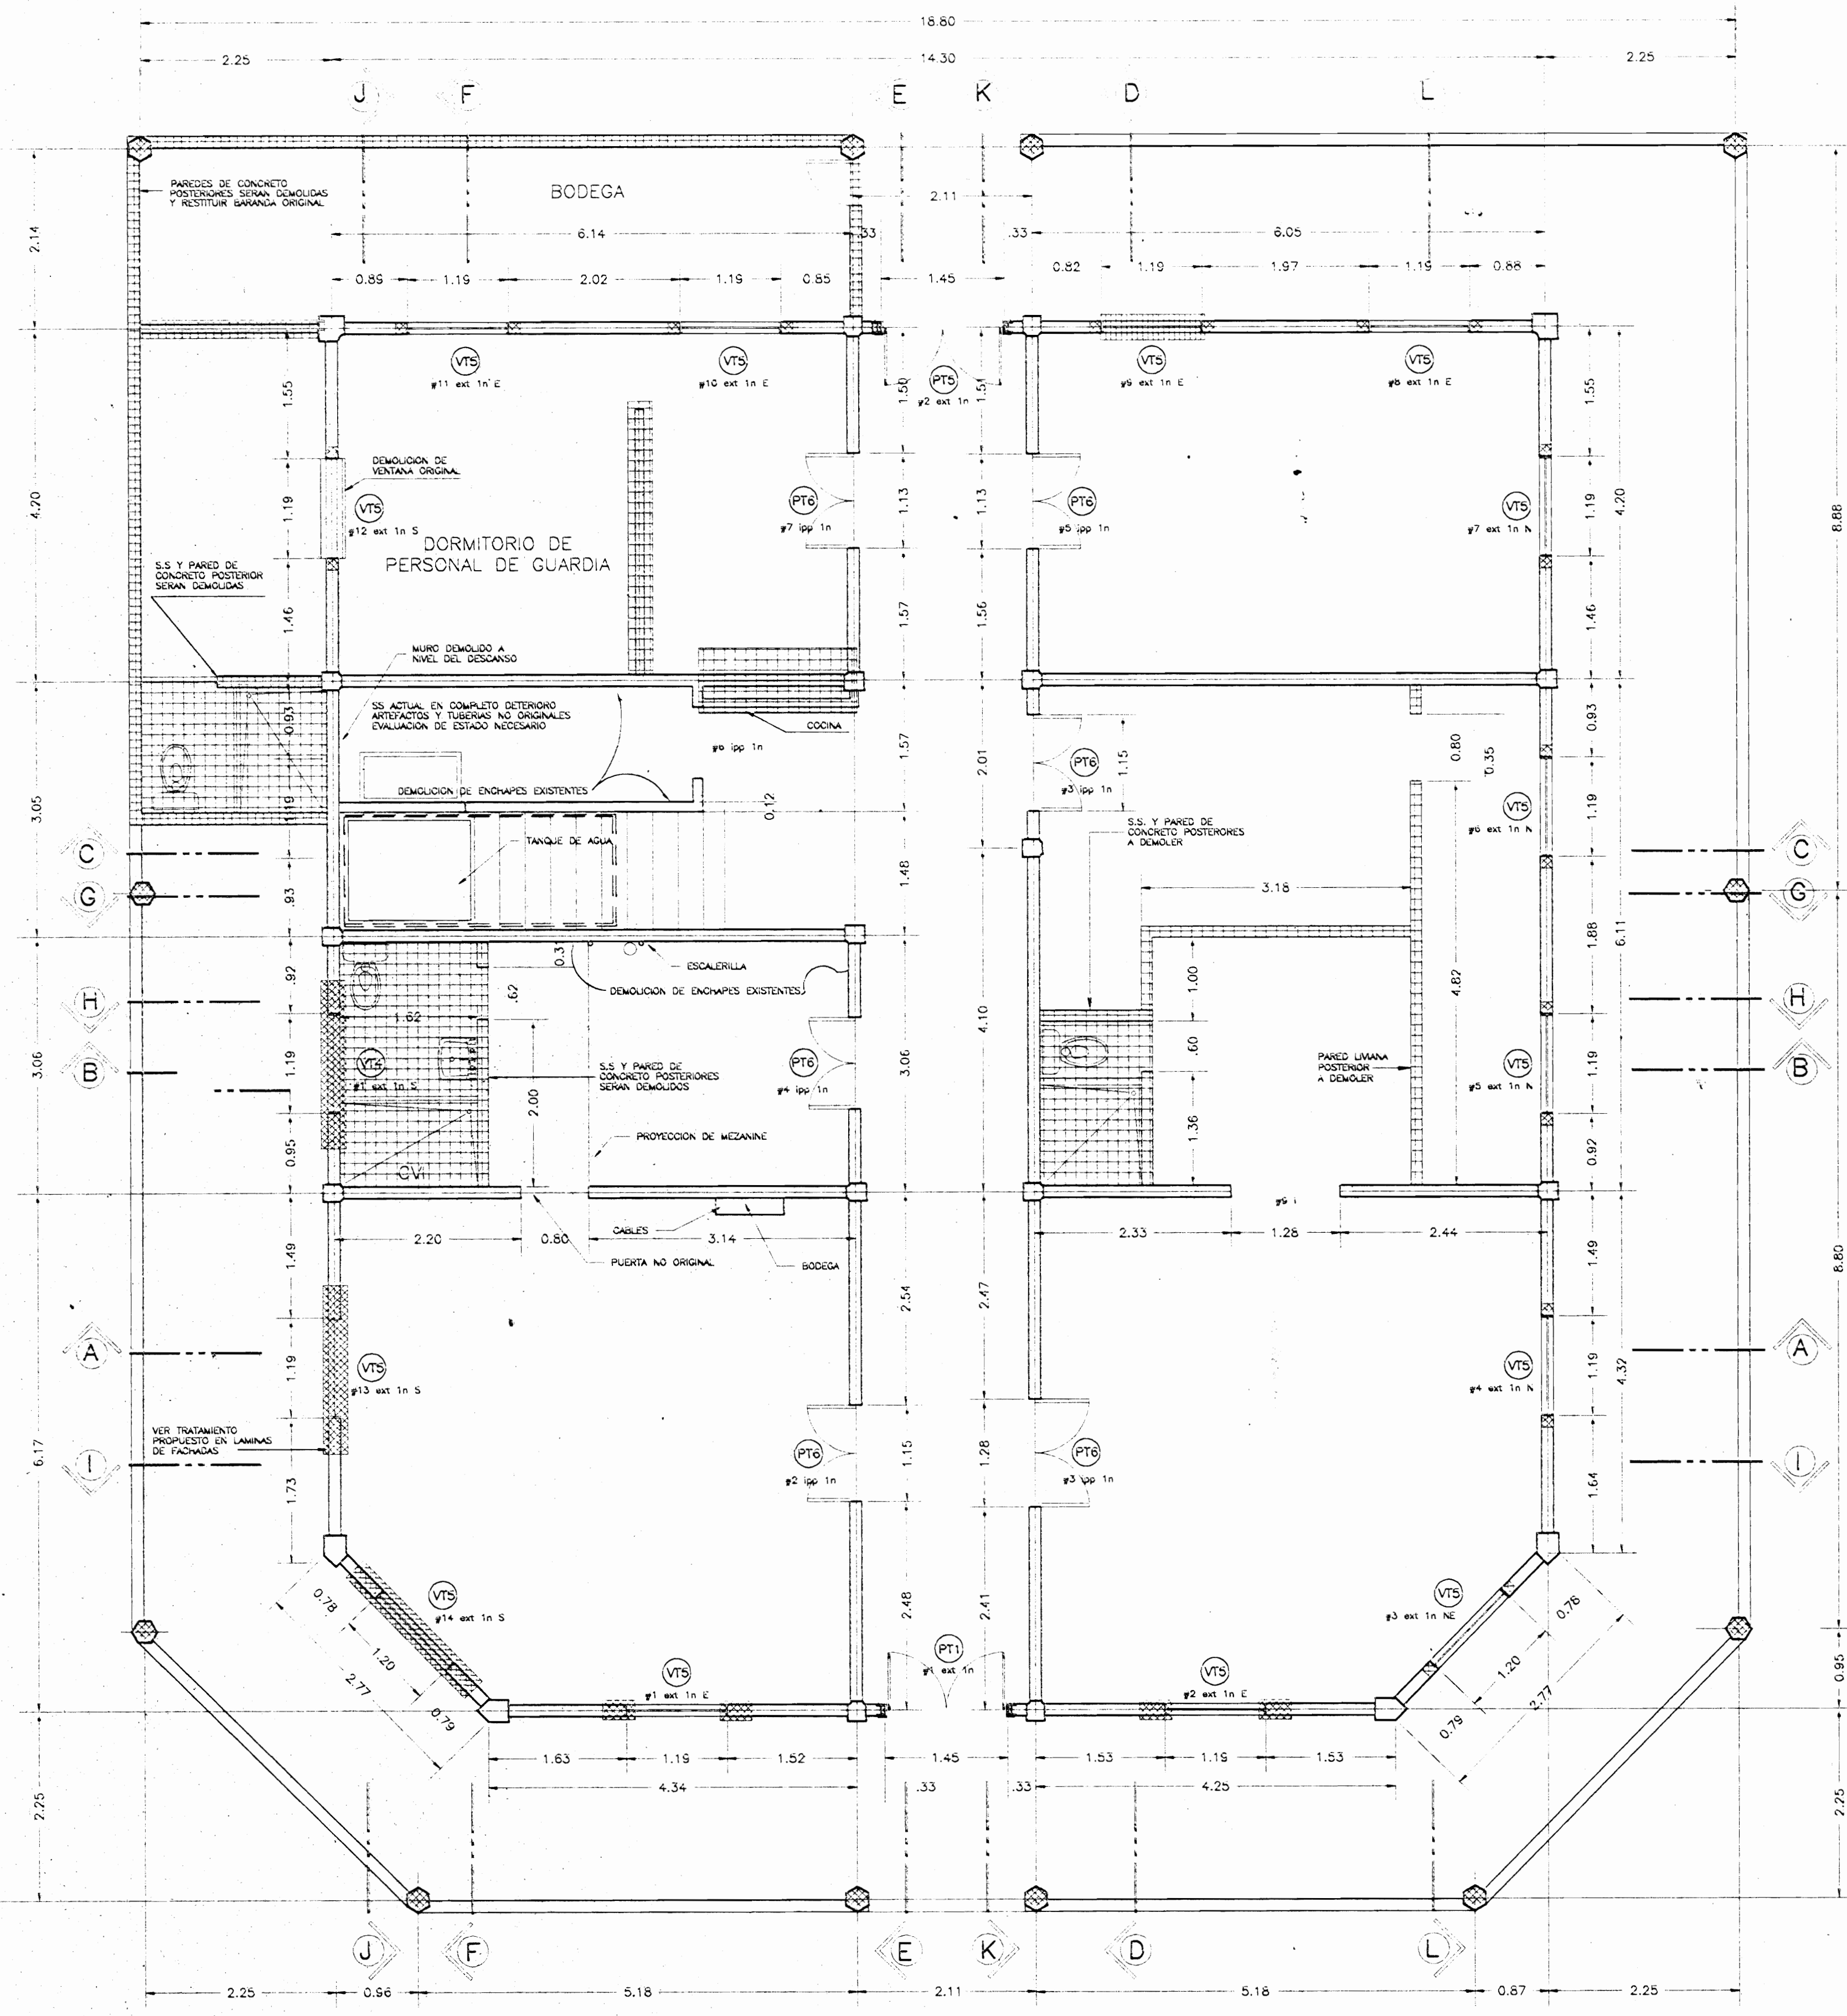
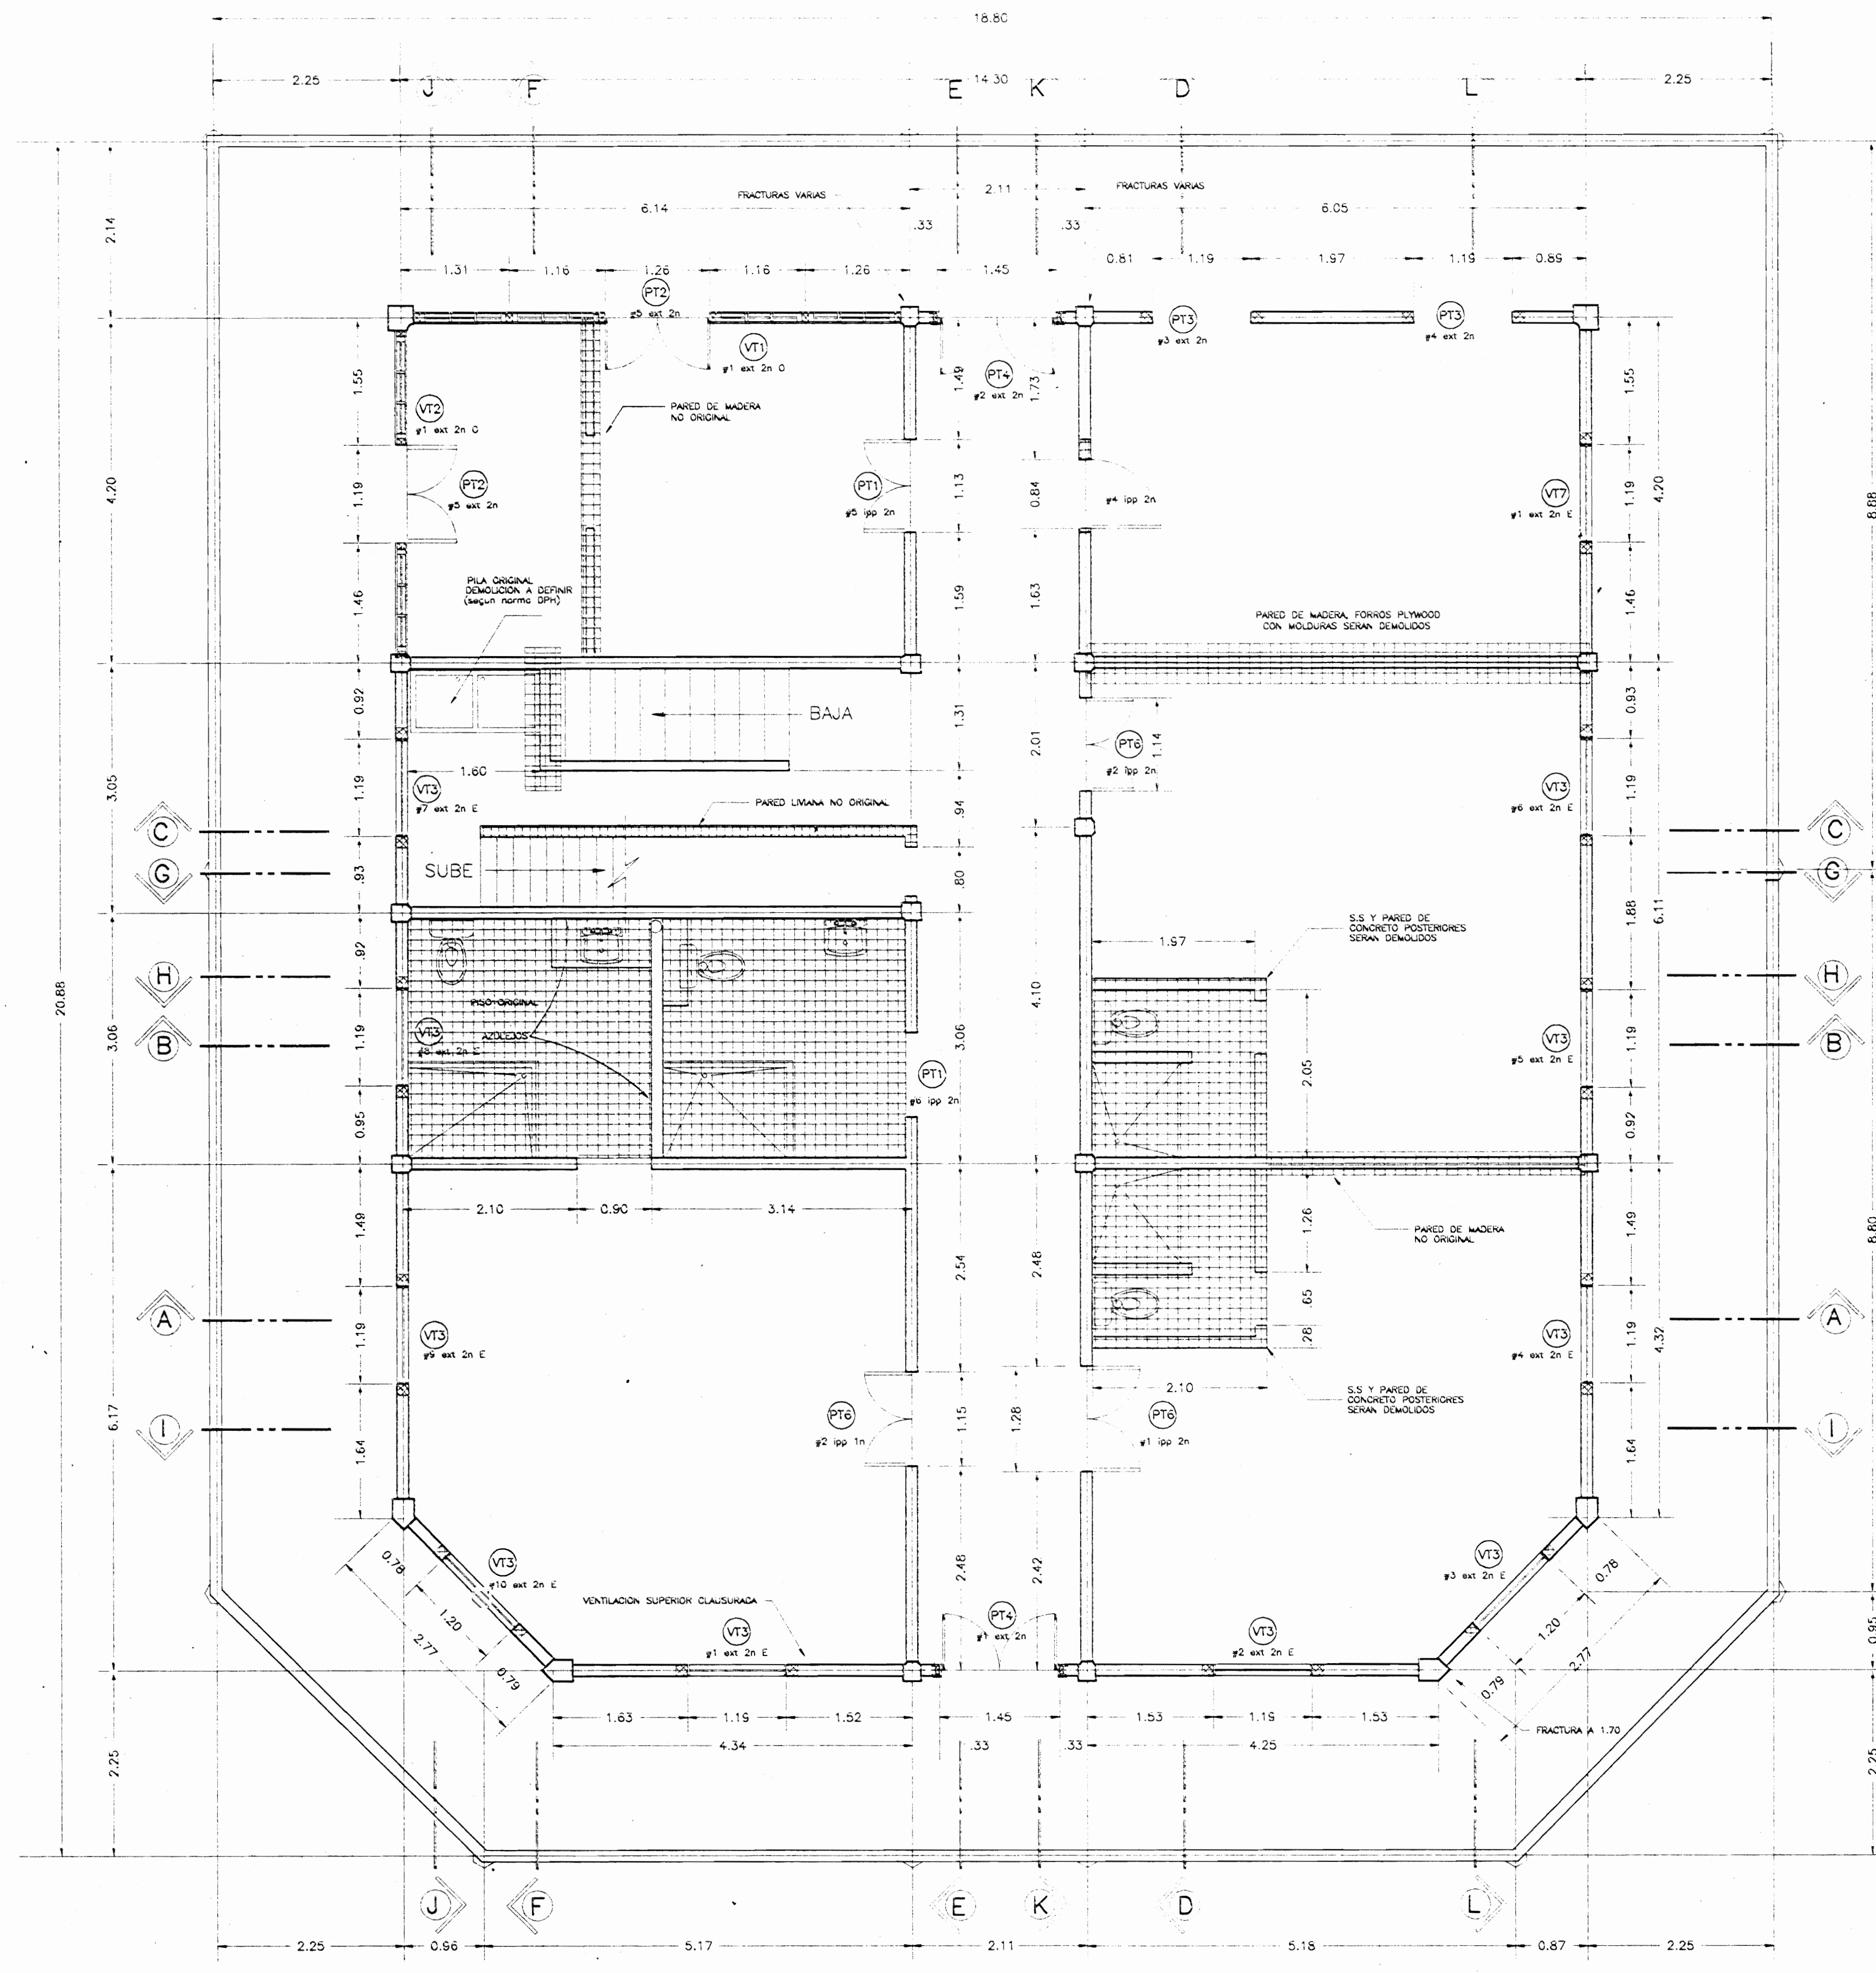
EL PRESENTE EDIFICIO ES UNA OBRA DECLARADA PATRIMONIO ARQUITECTONICO NACIONAL, COMO TAL, ESTA COMPUESTA POR UN CONJUNTO DE SISTEMAS Y ELEMENTOS QUE INDEPENDIEMENTE DE SU VALOR HISTORICO, DECLARADO POR LAS AUTORIDADES, POSEE CONDICIONES FISICAS, QUIMICAS, MECANICAS Y OTRAS, QUE DEBEN SER VALORADAS, CON MAYOR PROFUNDIDAD CIENTIFICA TECNICA Y METODOLOGICA DURANTE EL TRANCURSO DE LA RESTAURACION. LAS CONDICIONES DE CADA SISTEMA EN CONJUNTO Y DE CADA COMPONENTE EN PARTICULAR PRESENTAN ALTERACIONES EN SU MAYORIA PROVOCADA POR FALTA DE MANTENIMIENTO.

DEBERA DEMOLERSE TODO EL MATERIAL ALTERADO Y CON DANO LA RESTAURACION DE REPELLOS Y ACABADOS DEBERA REALIZARSE ANOTANDO EN BITACORA TODOS LOS ADITIVOS Y MATERIALES QUIMICOS UTILIZADOS

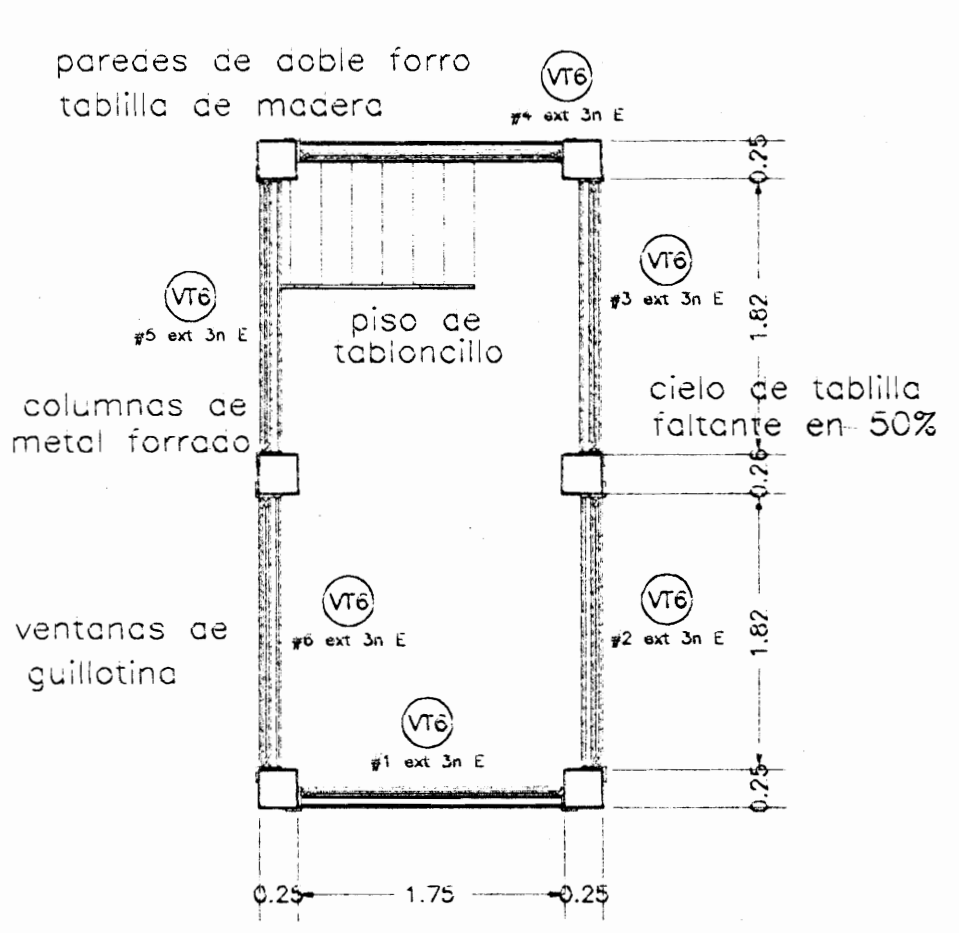
ESTADO ACTUAL MONITOR ESC. 1 : 50

VALORACION DE CUBIERTAS:
 EL MATERIAL UTILIZADO PARA CUBIERTAS DE TECHO ES DE LAMINAS DE ASBESTO-CEMENTO. PRESENTA ALTO GRADO DE RESQUEMADO CON FRACTURAS Y AGRIETAMIENTOS PRINCIPALMENTE EN TRASLAPES Y ORIFICIOS DE TORNILLERIA. LA RESISTENCIA AL IMPACTO ES BAJA Y PRESENTA HONGO Y CONTAMINACION BACTERIANA EN DEPOSITOS ORGANICOS.

SE PROPONE LA SUSTITUCION COMPLETA DE LA CUBIERTA CON MATERIAL METALICO PREFERIBLEMENTE ESMALTADO. EL TIPO DE CORRUGADO Y FORMA DE CANALES DEBERA SER EVALUADO EN OBRA SEGUN CRITERIO DE ESPECIALISTA.

UNA VEZ REMOVIDA LA CUBIERTA ACTUAL, DEBERA EVALUARSE EL ESTADO DE LAS PIEZAS DE MADERA DE CLAVADORES Y TABLERA DE SUELO, PARA SU DEBIDA SUSTITUCION.
