PROYECTO
RESTAURACION CAPITANIA DE PUNTARENAS

PROPIETARIO
GOBIERNO DE COSTA RICA

INDICE

AGOSTO / 2022	1/15
--	---------------	------

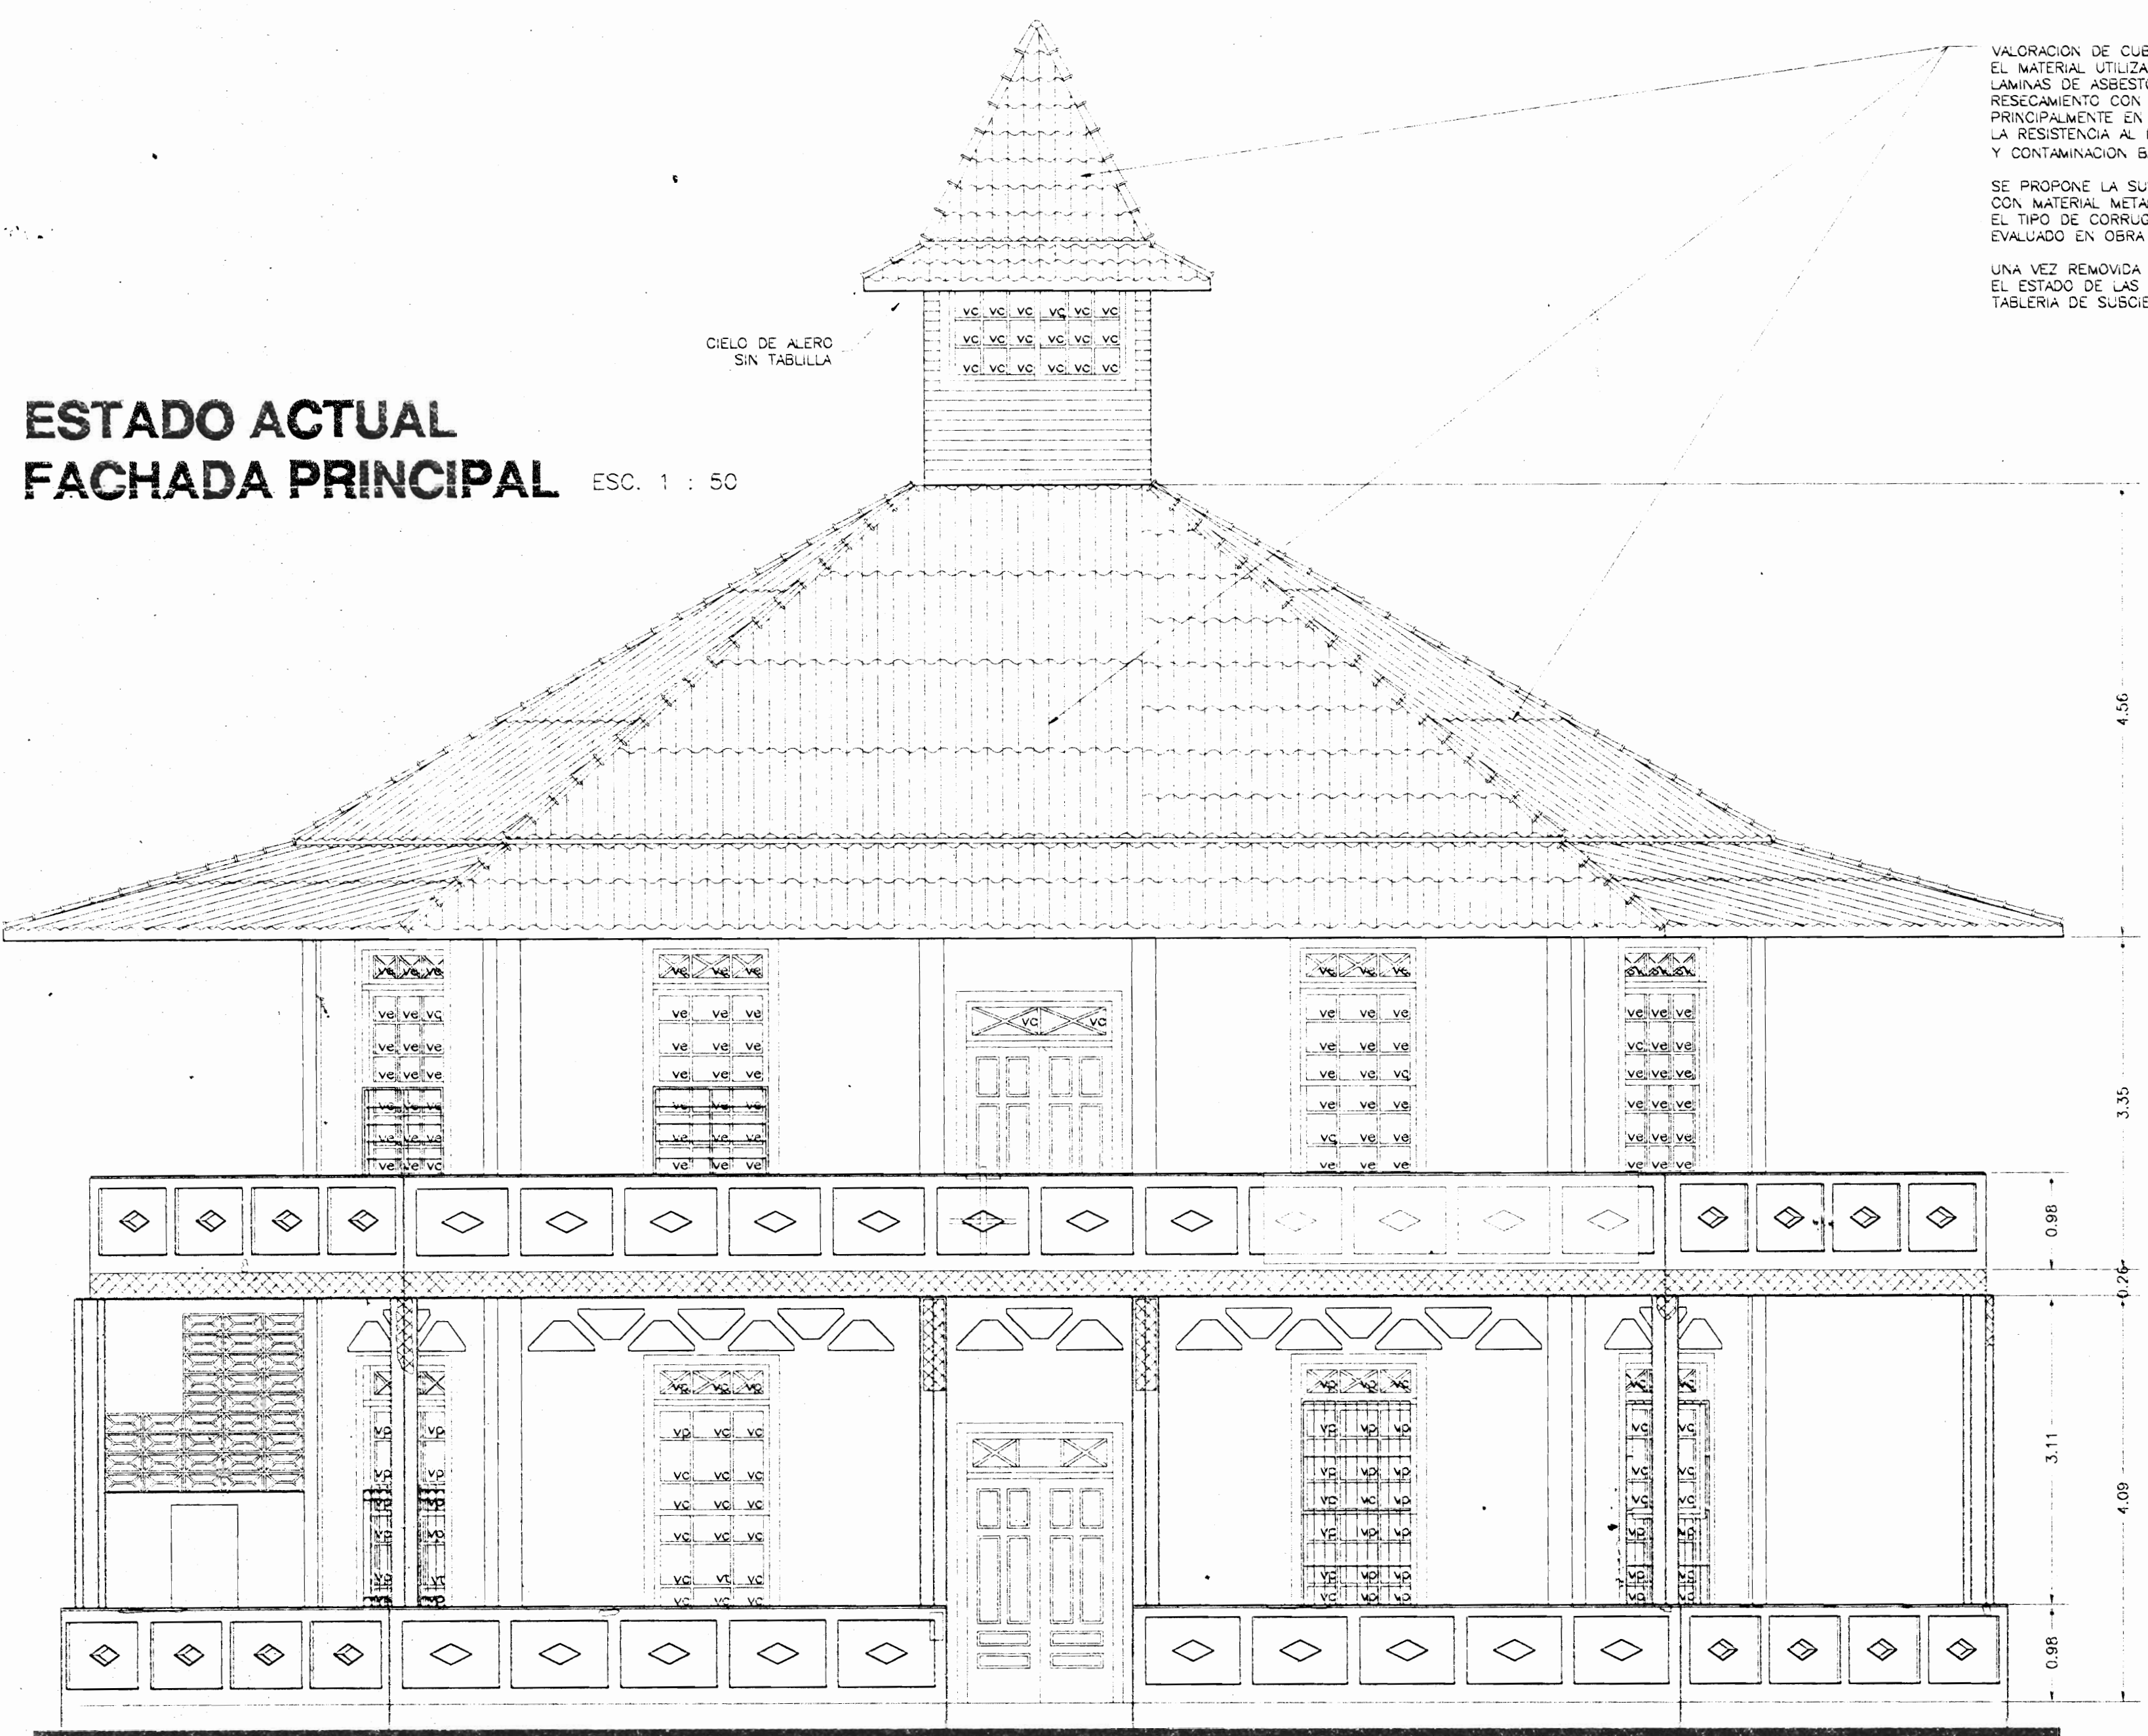
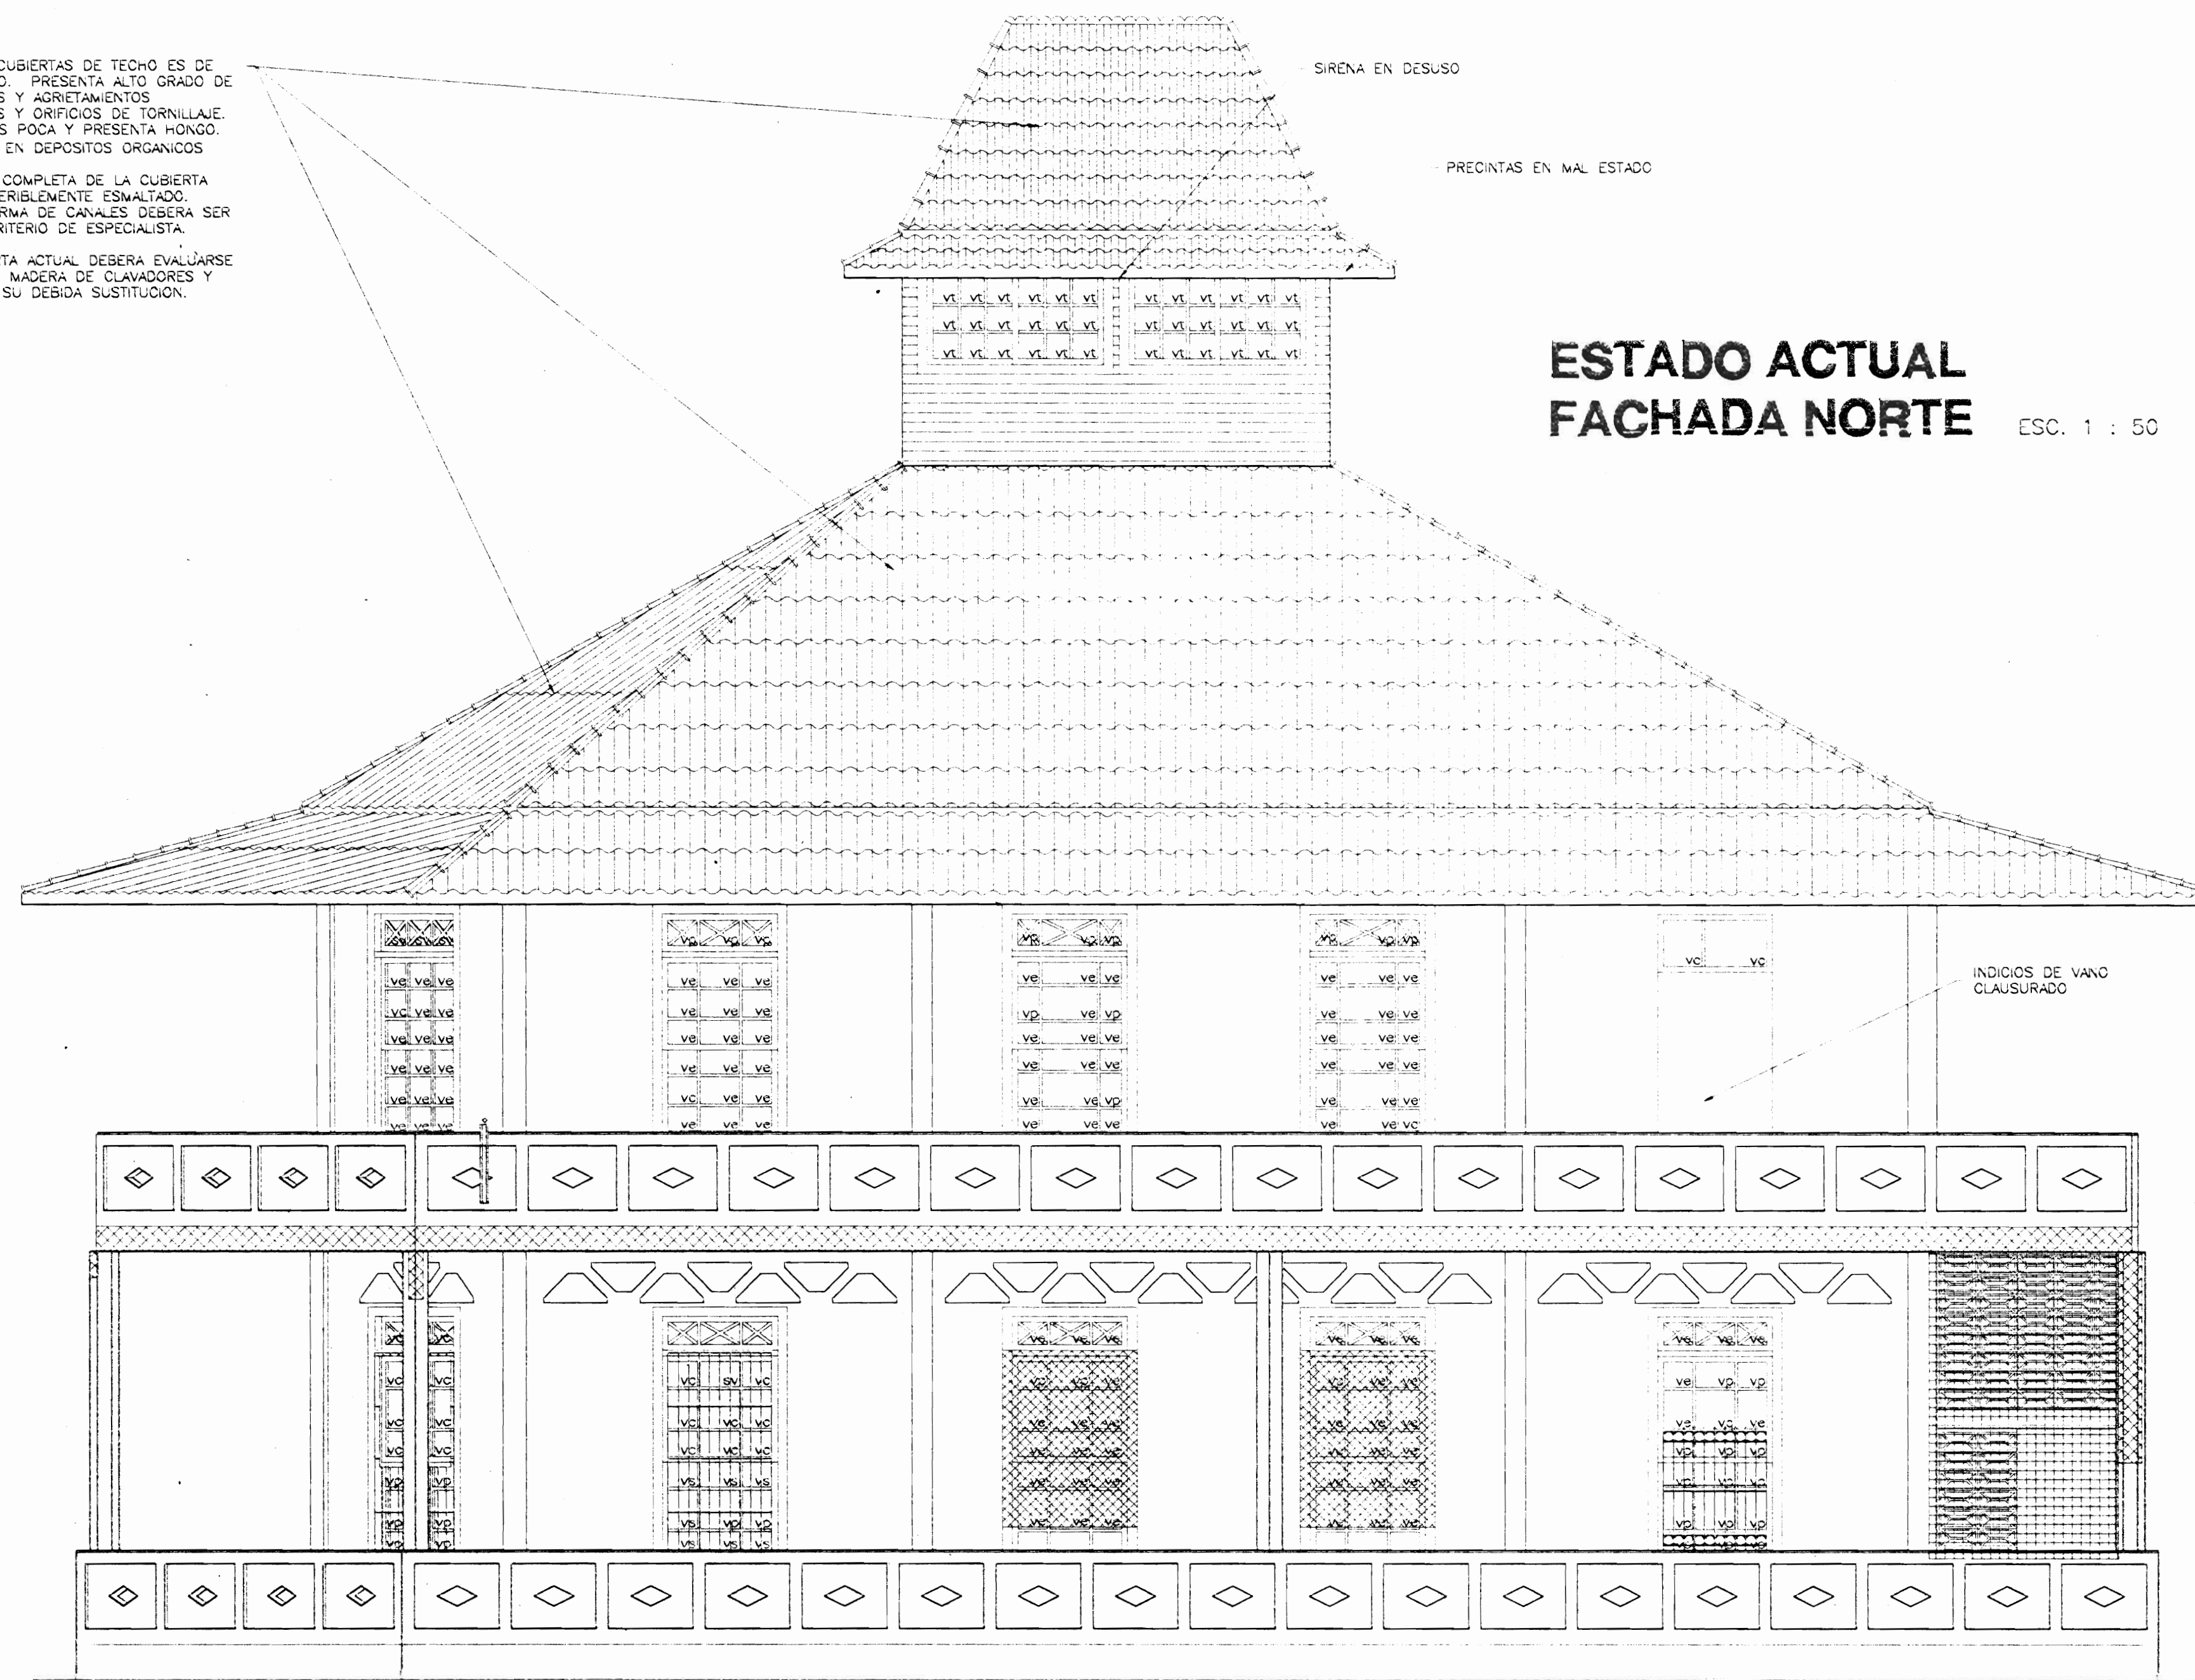
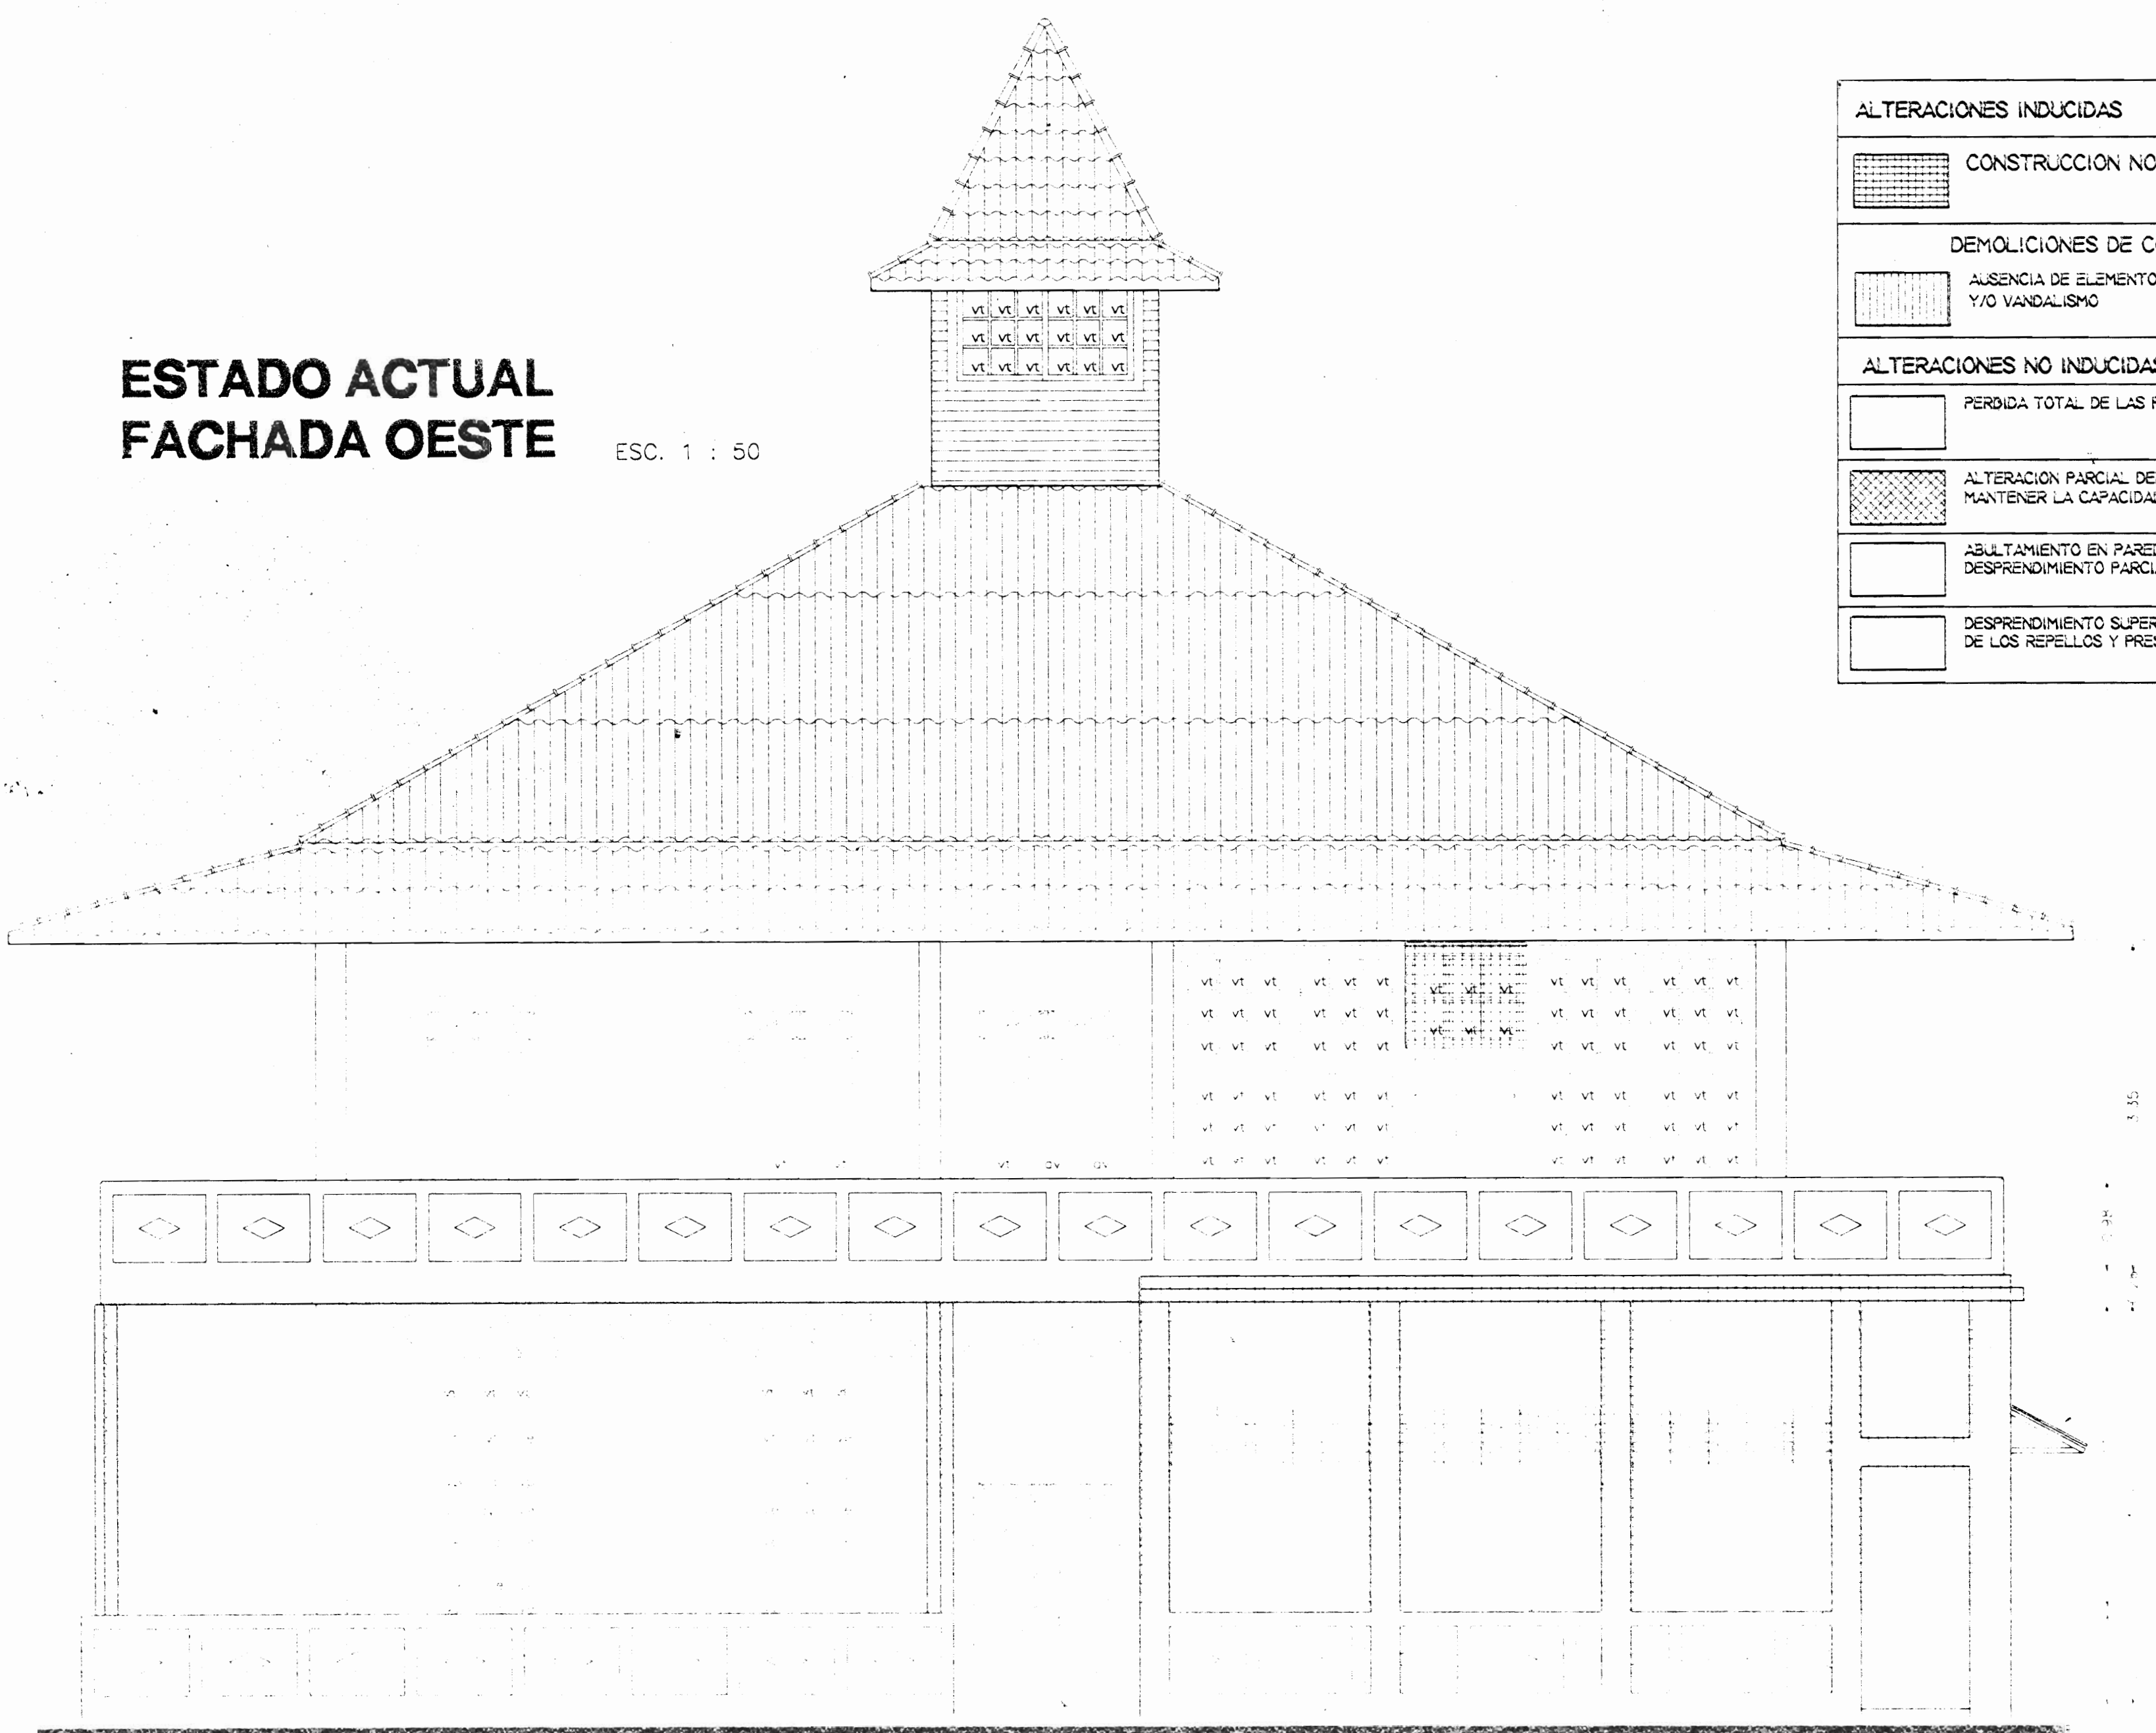
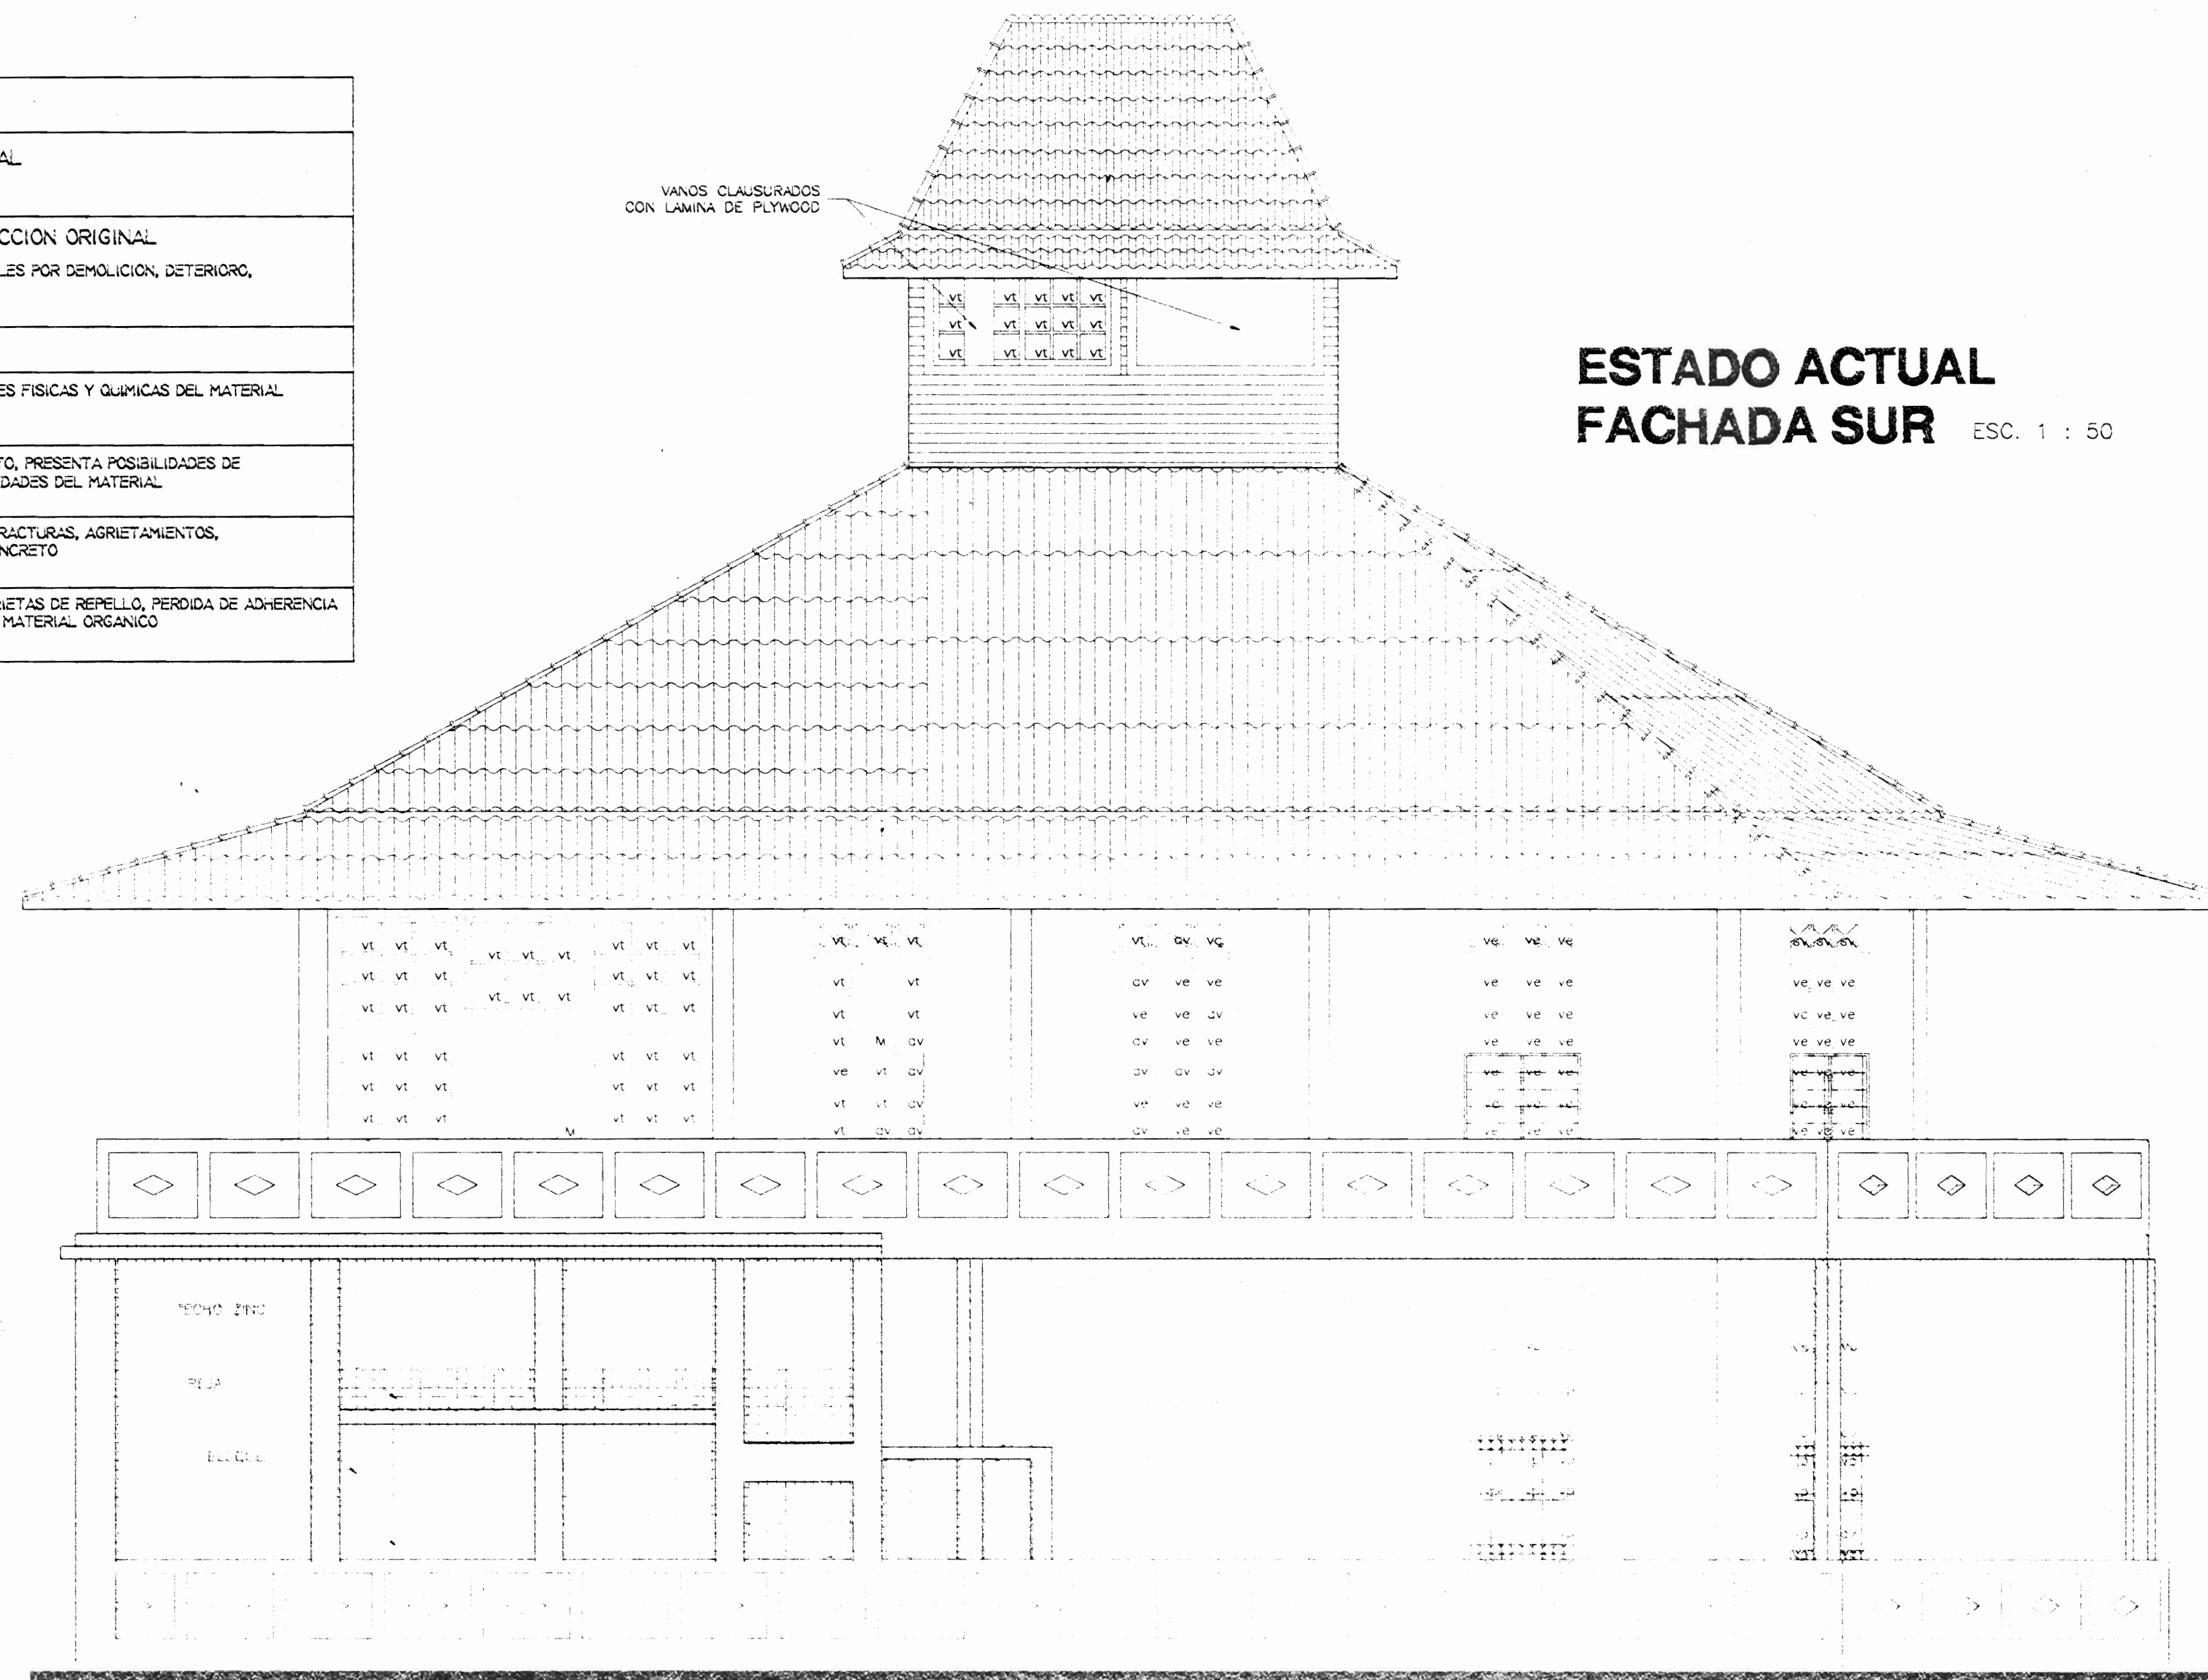
ALTERACIONES INDUCIDAS	
	CONSTRUCCION NO ORIGINAL
	DEMOLICIONES DE CONSTRUCCION ORIGINAL
	AUSENCIA DE ELEMENTOS ORIGINALES POR DEMOLICION, DETERIORO, Y/O VANDALISMO
ALTERACIONES NO INDUCIDAS	
	PERDIDA TOTAL DE LAS PROPIEDADES FISICAS Y QUIMICAS DEL MATERIAL
	ALTERACION PARCIAL DEL ELEMENTO, PRESENTA POSIBILIDADES DE MANTENER LA CAPACIDAD Y PROPIEDADES DEL MATERIAL
	ABULTAMIENTO EN PAREDES CON FRACTURAS, AGRIETAMIENTOS, DESPRENDIMIENTO PARCIAL DEL CONCRETO
	DESPRENDIMIENTO SUPERFICIAL, GRIETAS DE REPELLO, PERDIDA DE ADHERENCIA DE LOS REPELLOS Y PRESENCIA DE MATERIAL ORGANICO
