PROYECTO
RESTAURACION CAPITANIA DE PUNTARENAS

PROPIETARIO
GOBIERNO DE COSTA RICA

INDICE

AGOSTO / 2022	1/15
--	---------------	------

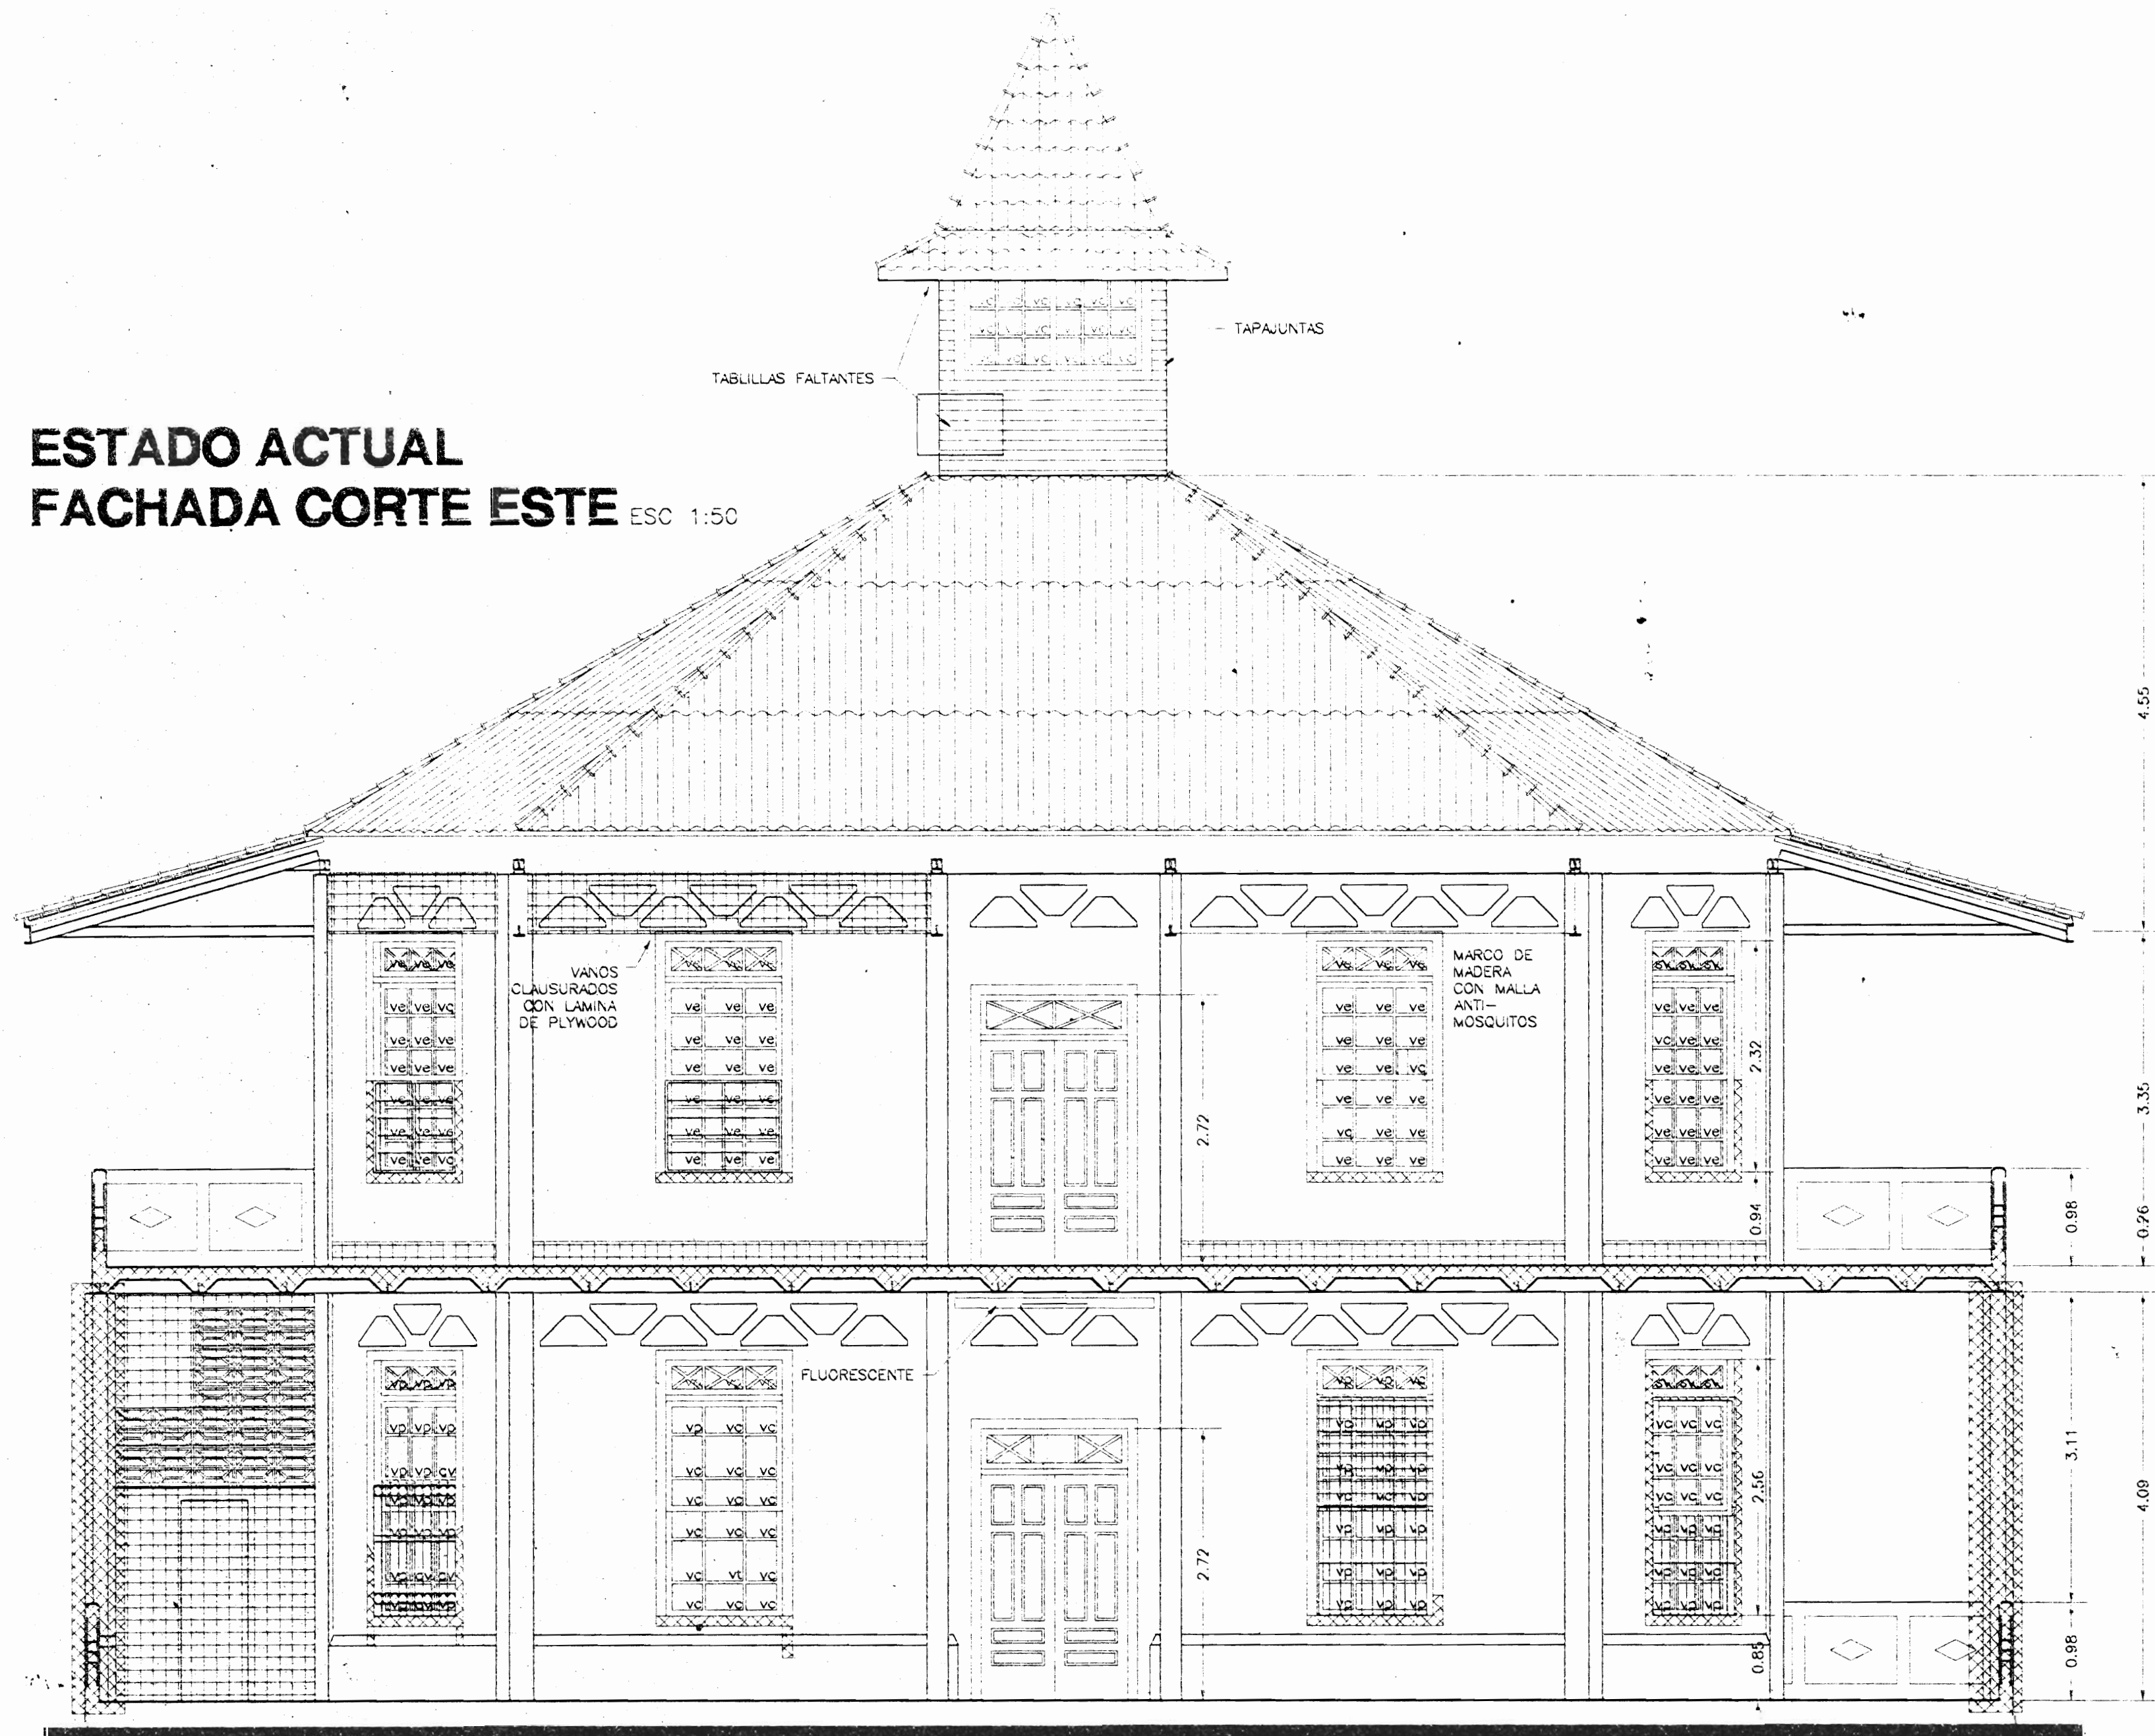
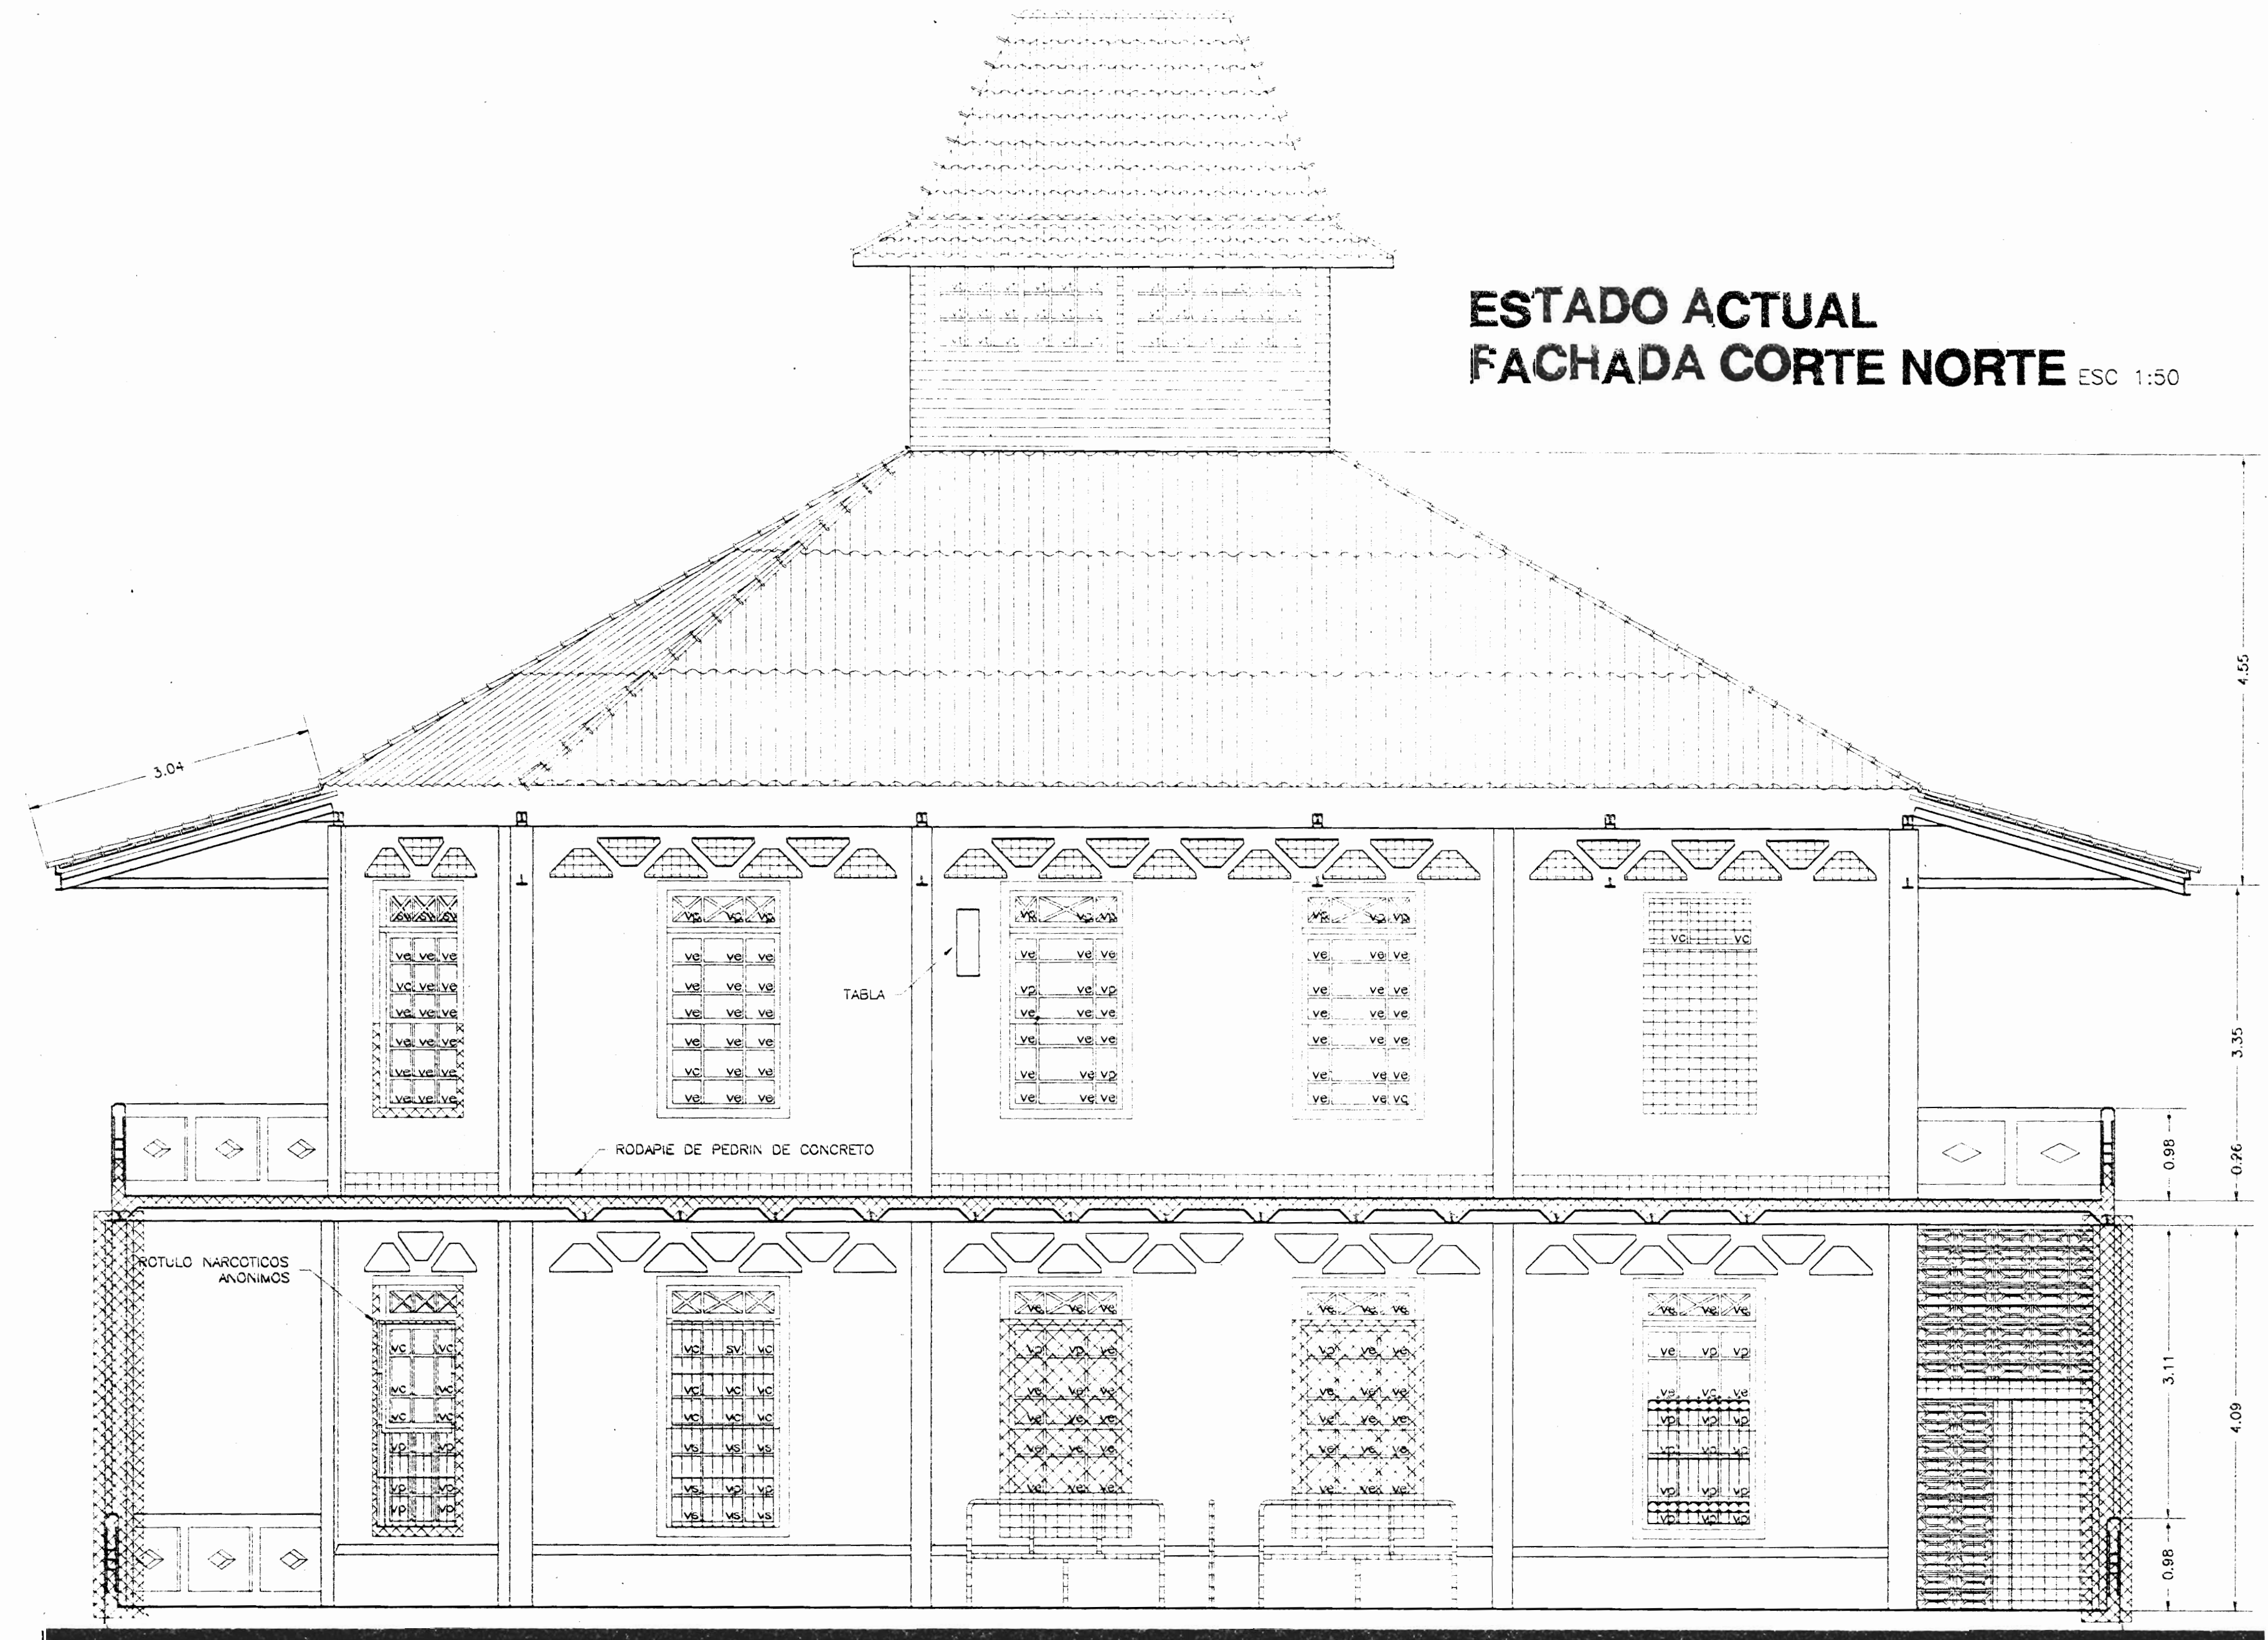
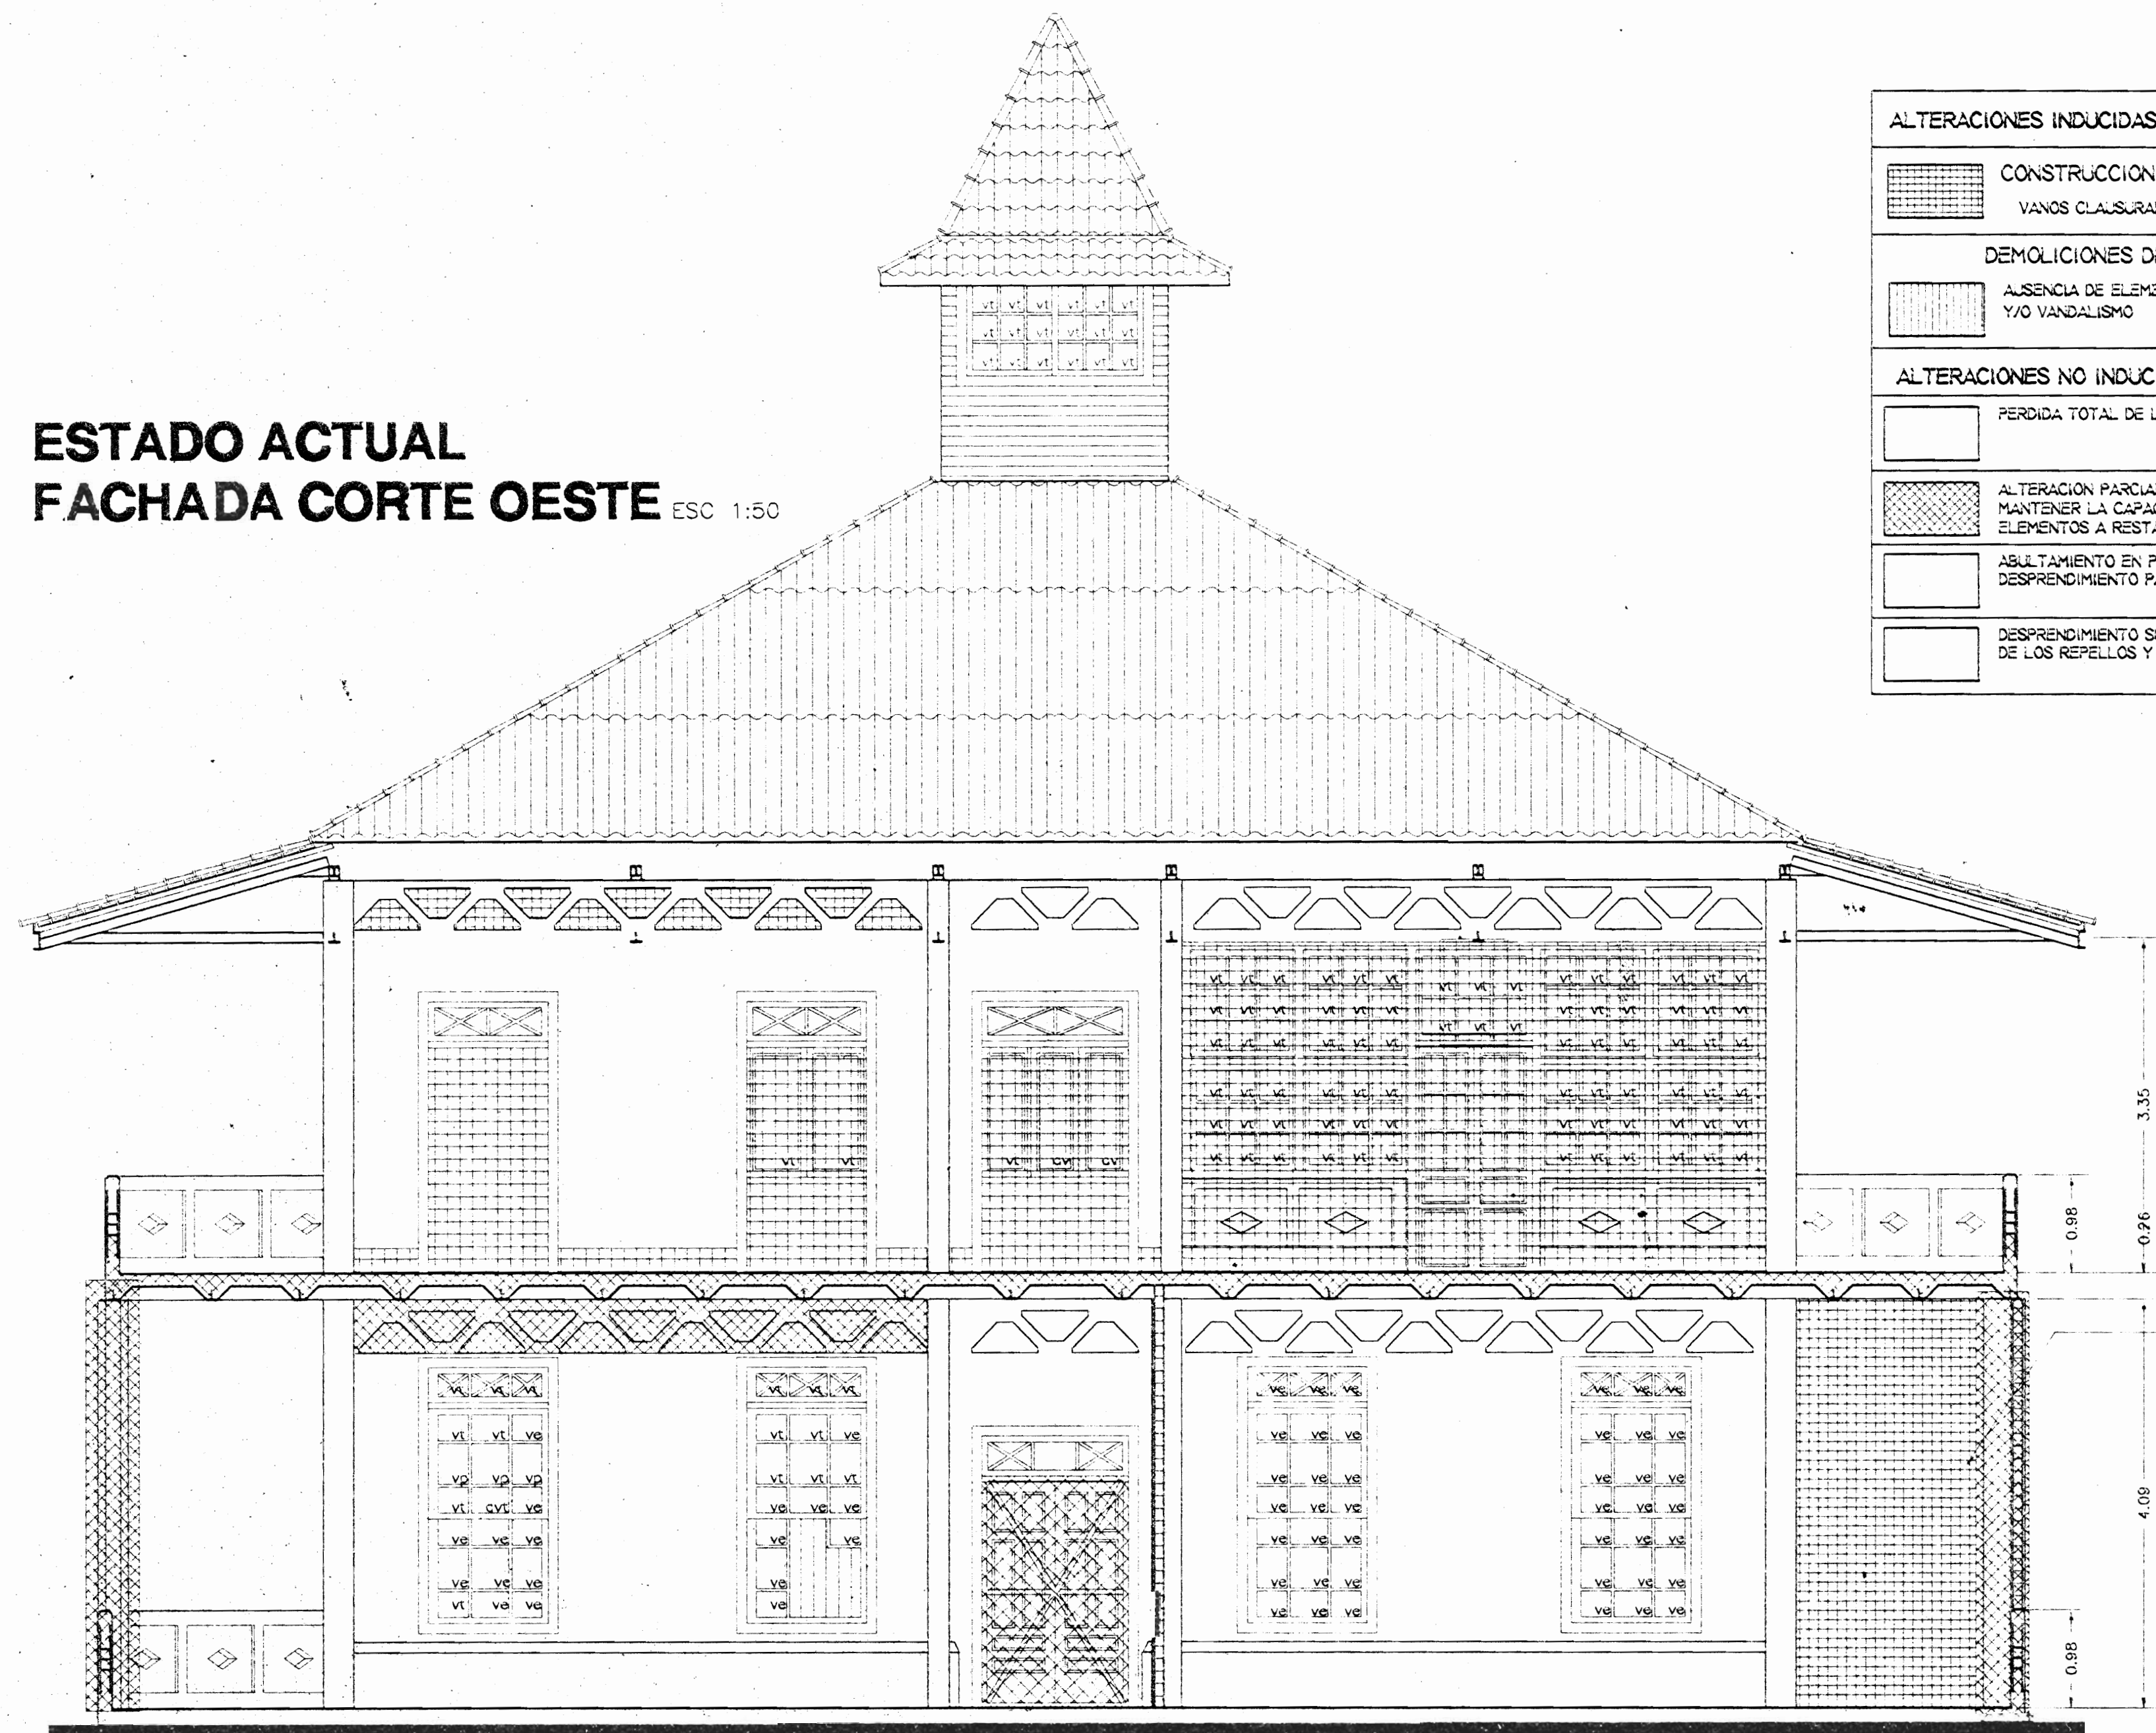
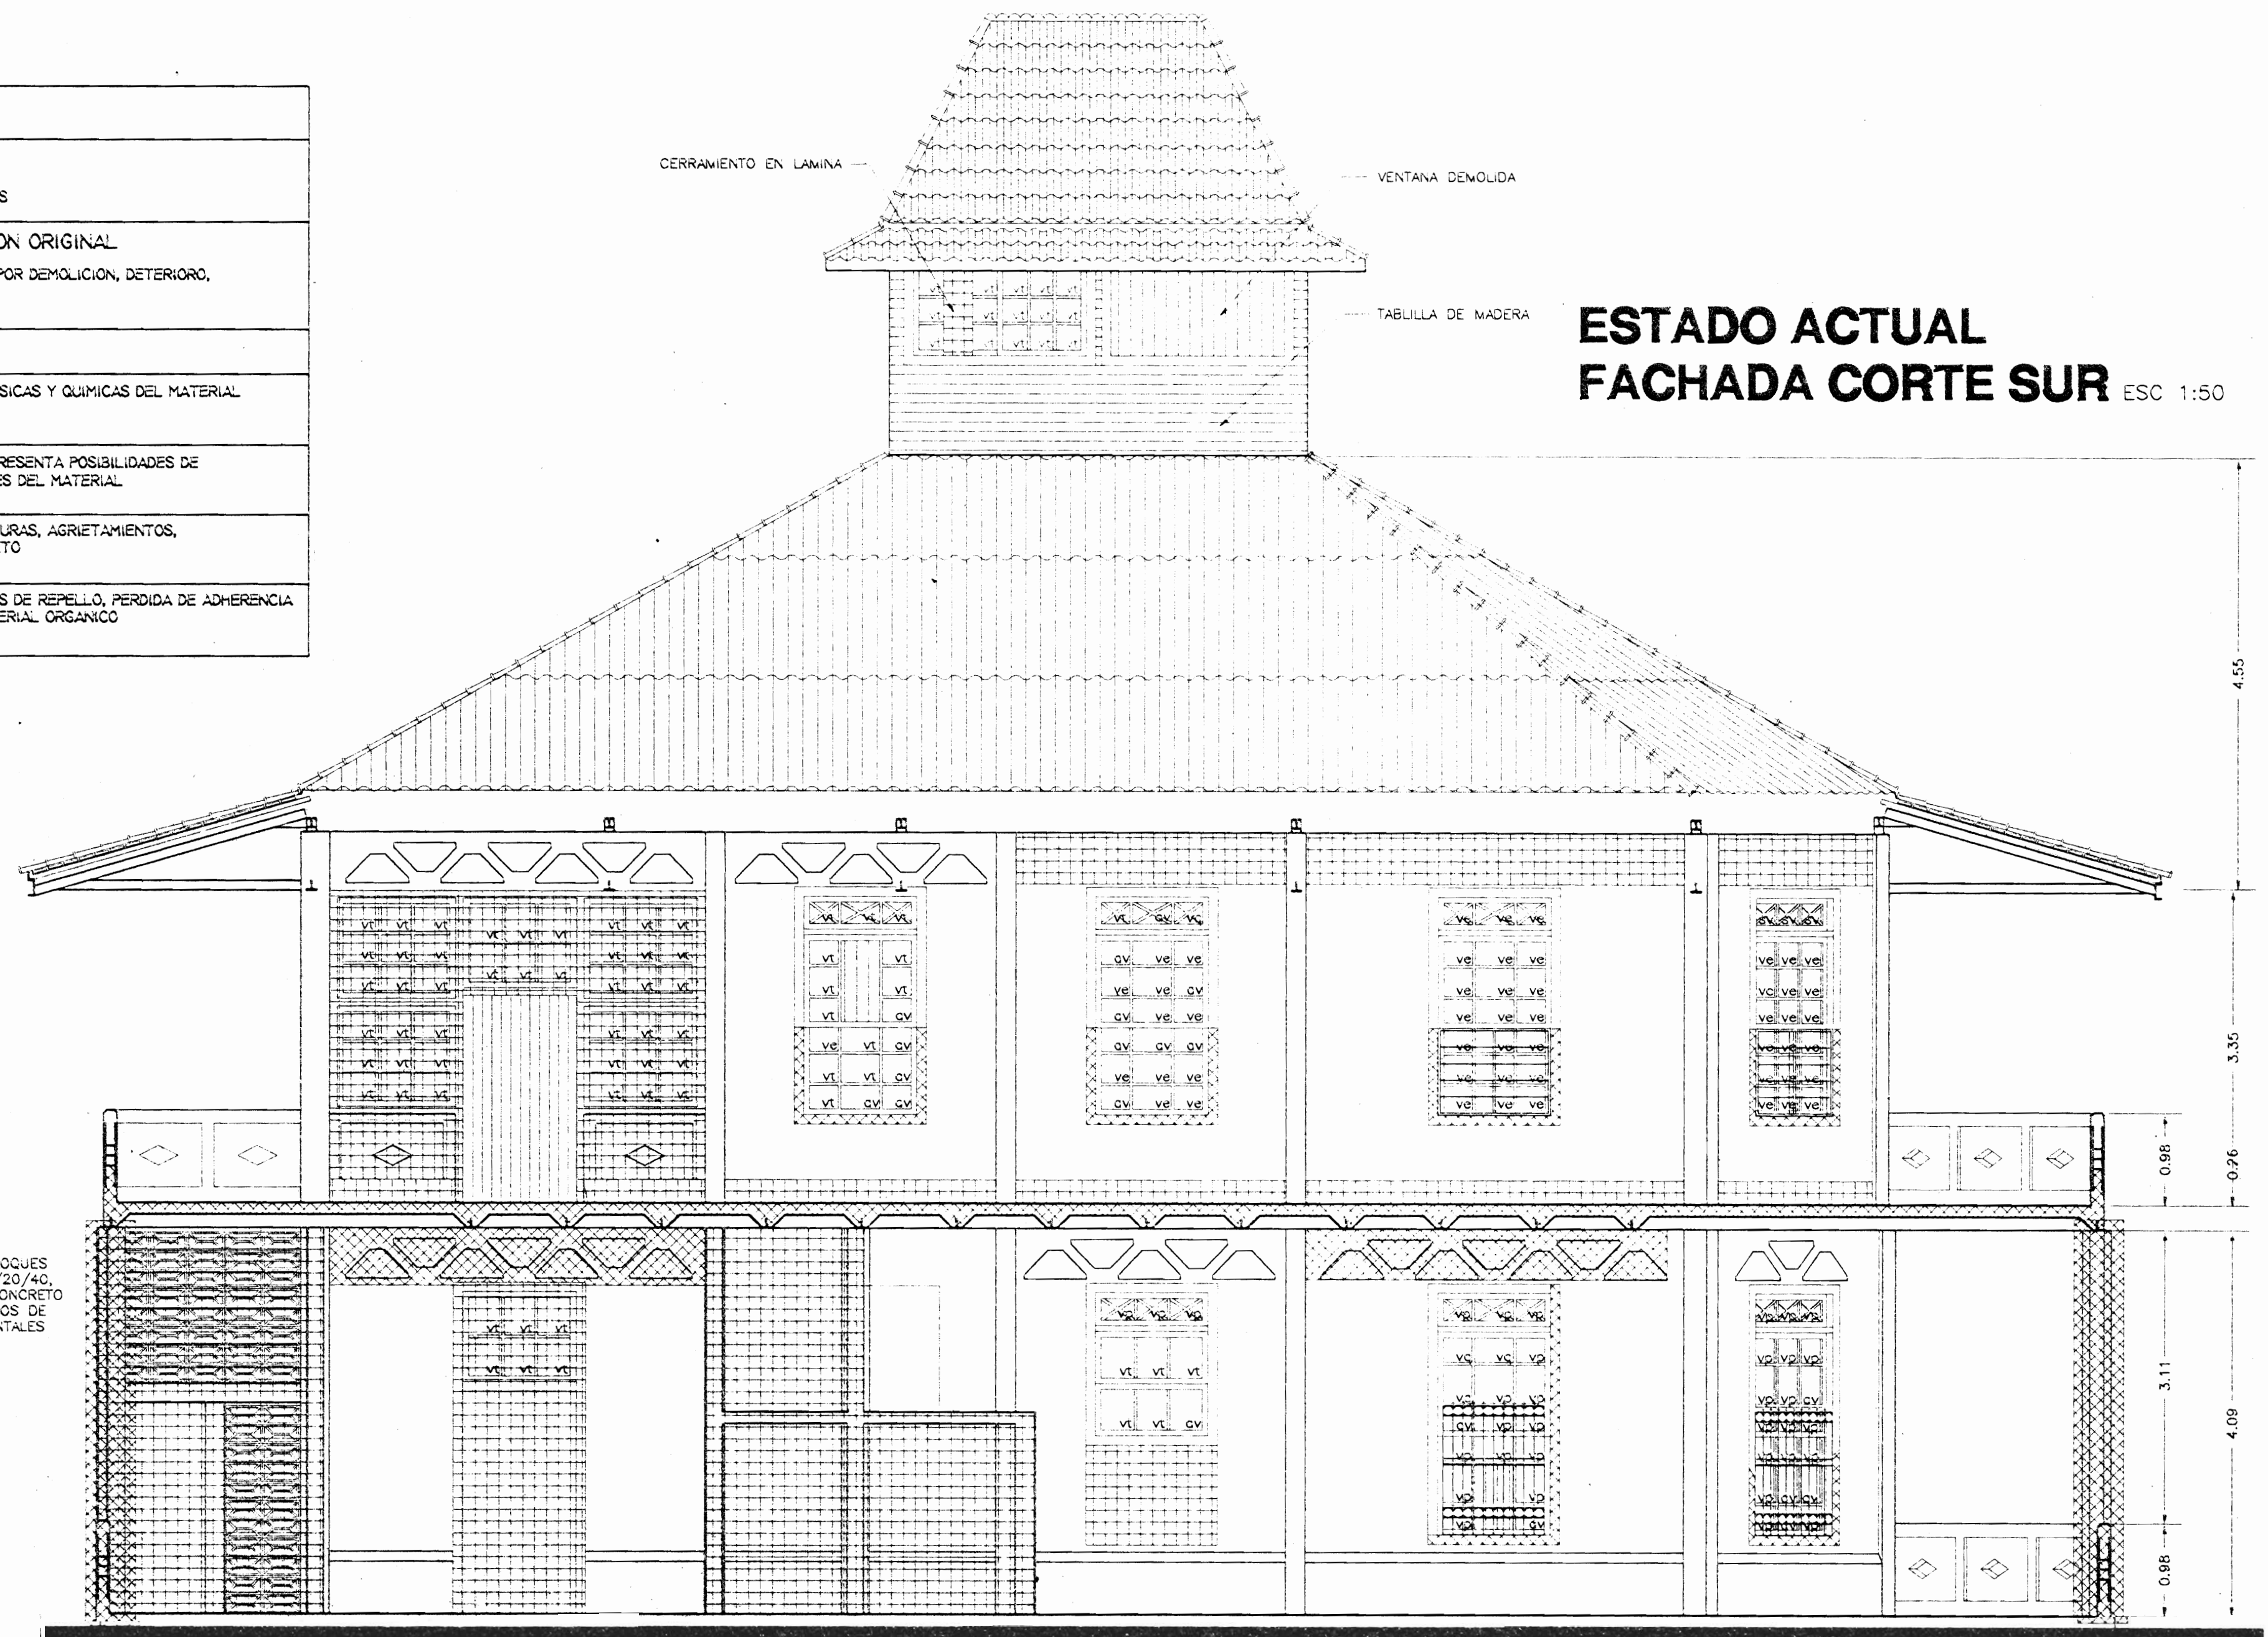
ALTERACIONES INDUCIDAS	
	CONSTRUCCION NO ORIGINAL VANDOS CLASURADOS O APLICACIONES
	DEMOLICIONES DE CONSTRUCCION ORIGINAL AUSENCIA DE ELEMENTOS ORIGINALES POR DEMOLICION, DETERIORO, Y/O VANDALISMO
ALTERACIONES NO INDUCIDAS	
	PERDIDA TOTAL DE LAS PROPIEDADES FISICAS Y QUIMICAS DEL MATERIAL
	ALTERACION PARCIAL DEL ELEMENTO, PRESENTA POSIBILIDADES DE MANTENER LA CAPACIDAD Y PROPIEDADES DEL MATERIAL ELEMENTOS A RESTAURAR
	ASBLTAMIENTO EN PAREDES CON FRACTURAS, AGRIETAMIENTOS, DESPRENIMIENTO PARCIAL DEL CONCRETO
	DESPRENIMIENTO SUPERFICIAL, GRIETAS DE REPELLO, PERDIDA DE ADHERENCIA DE LOS REPELLOS Y PRESENCIA DE MATERIAL ORGANICO
