PLANOS DE DAÑOS DE CAPILLA
"CONSULTORIA Y RECONSTRUCCION DE LA CAPILLA DE LA ISLA DE SAN LUCAS"
LICITACION ABRREVIADA 2008-A-00019-PROTURISMO

CONTENIDO:
DAÑOS CORRIENTES Y FALSIAS

FECHA: ABRIL 2010

CONTENIDO:
 DETALLES DE DAÑOS VARIOS

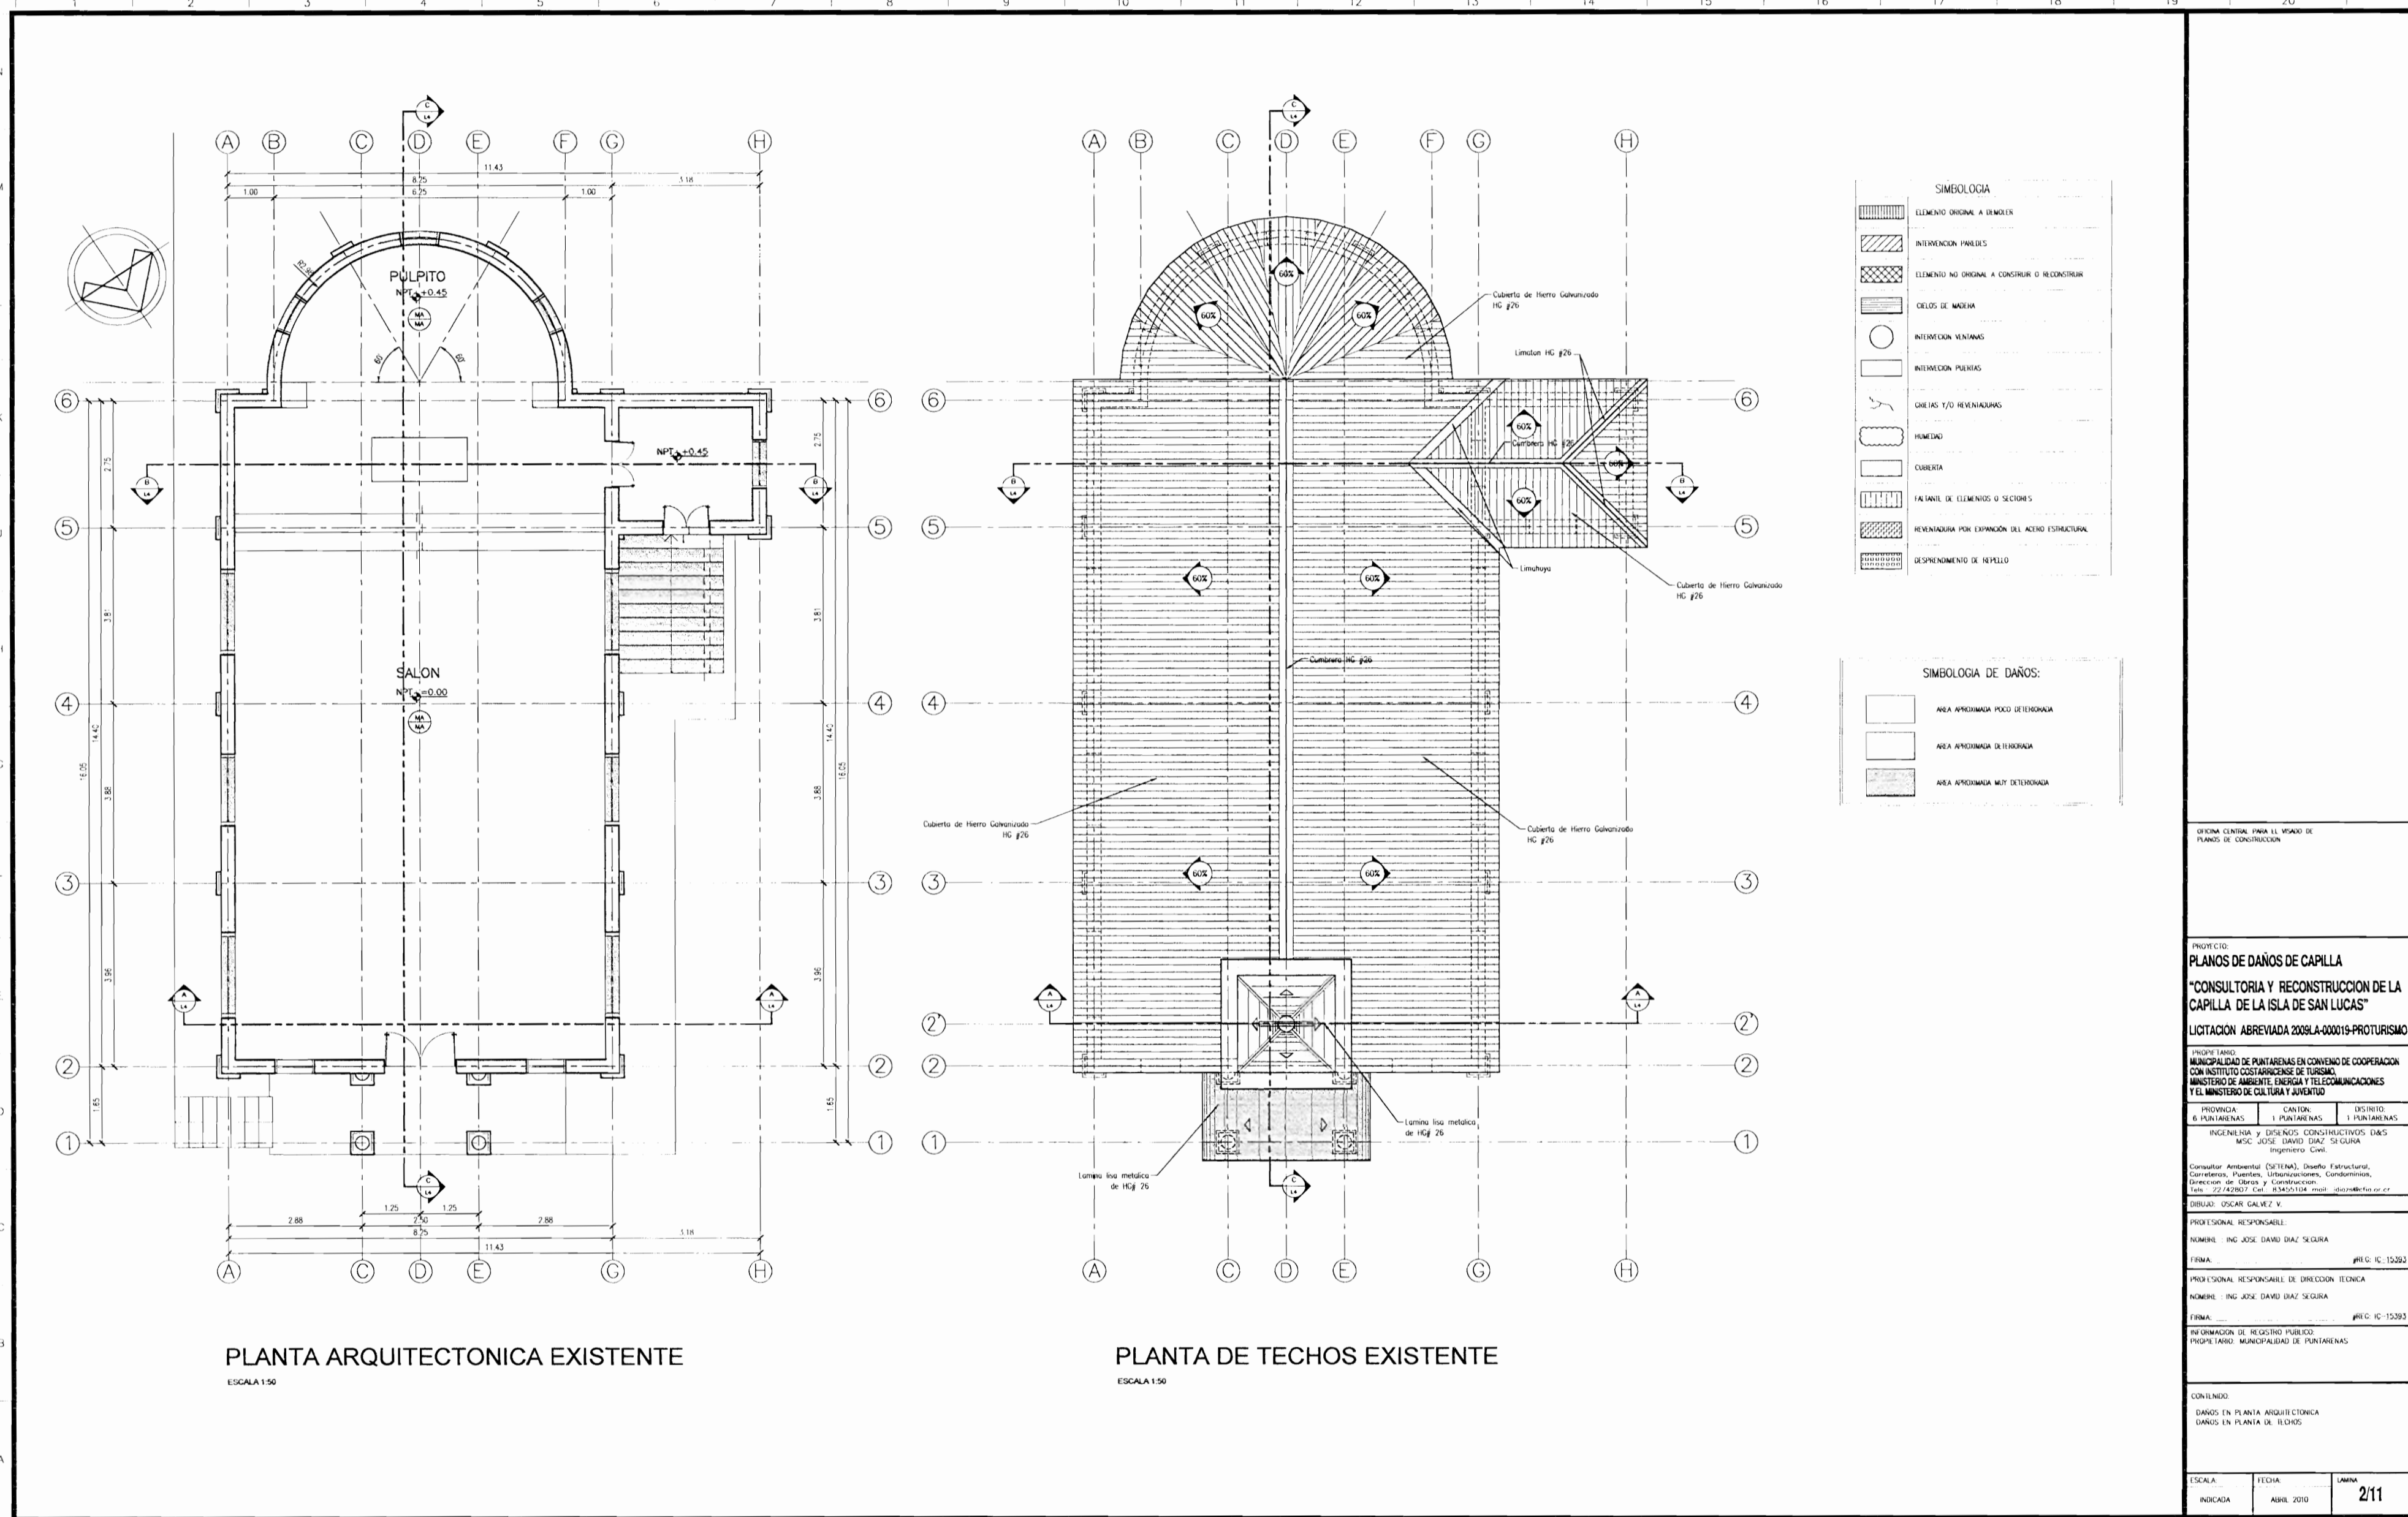
PLANTA ARQUITECTONICA EXISTENTE

SIMBOLOGIA DE DAÑOS

[Symbol]	AREA RECONSTRUIDA POR DETERIORADA
[Symbol]	AREA RECONSTRUIDA SIN DETERIORADA
[Symbol]	AREA RECONSTRUIDA SIN DETERIORADA

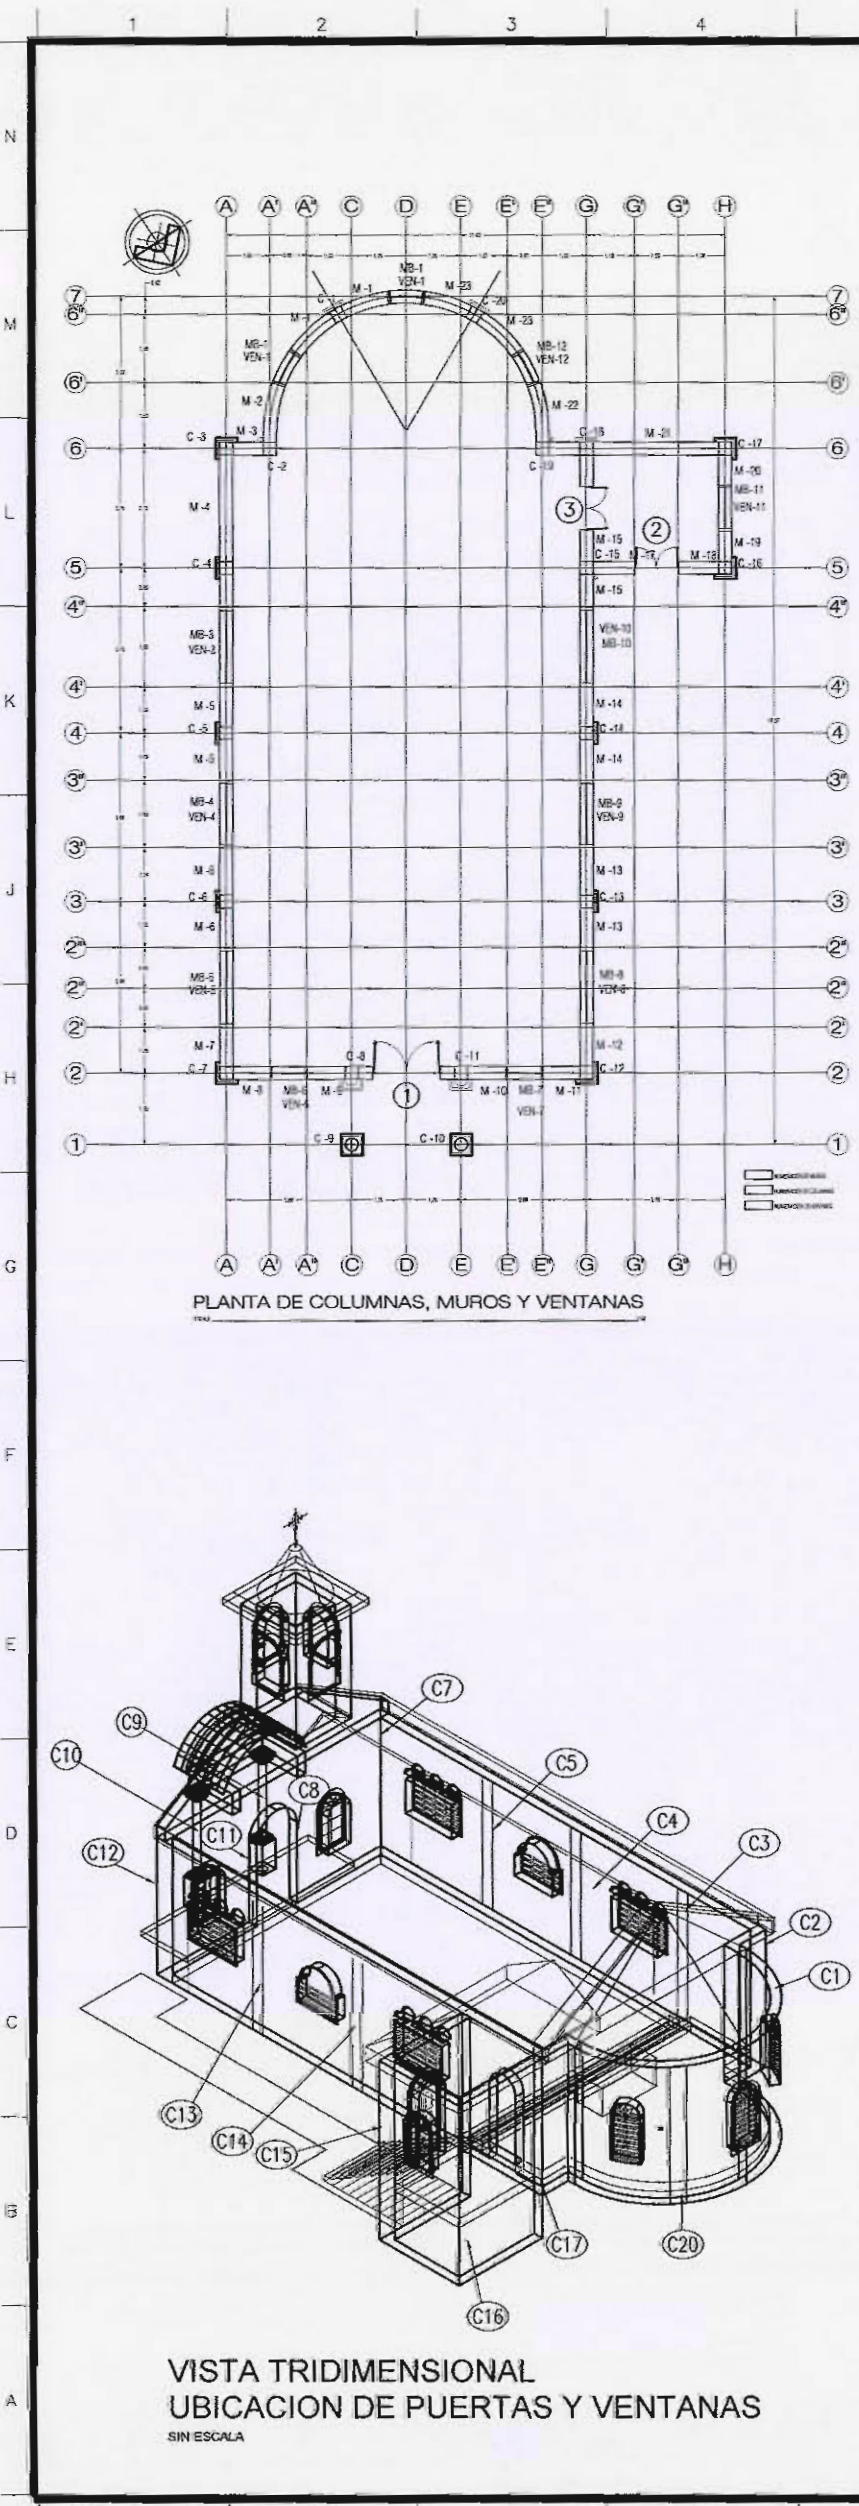
CONTENIDO: DETALLES DE DAÑOS DE PUERTAS Y VENTANAS

La causa del deterioro se debe al ambiente marino en la isla, la interperie, mantenimiento inadecuado y el vandalismo.
Propuesta de intervención:
Adicional a la especificación estructural se aplicará sellador y dos manos de pintura acrílica.

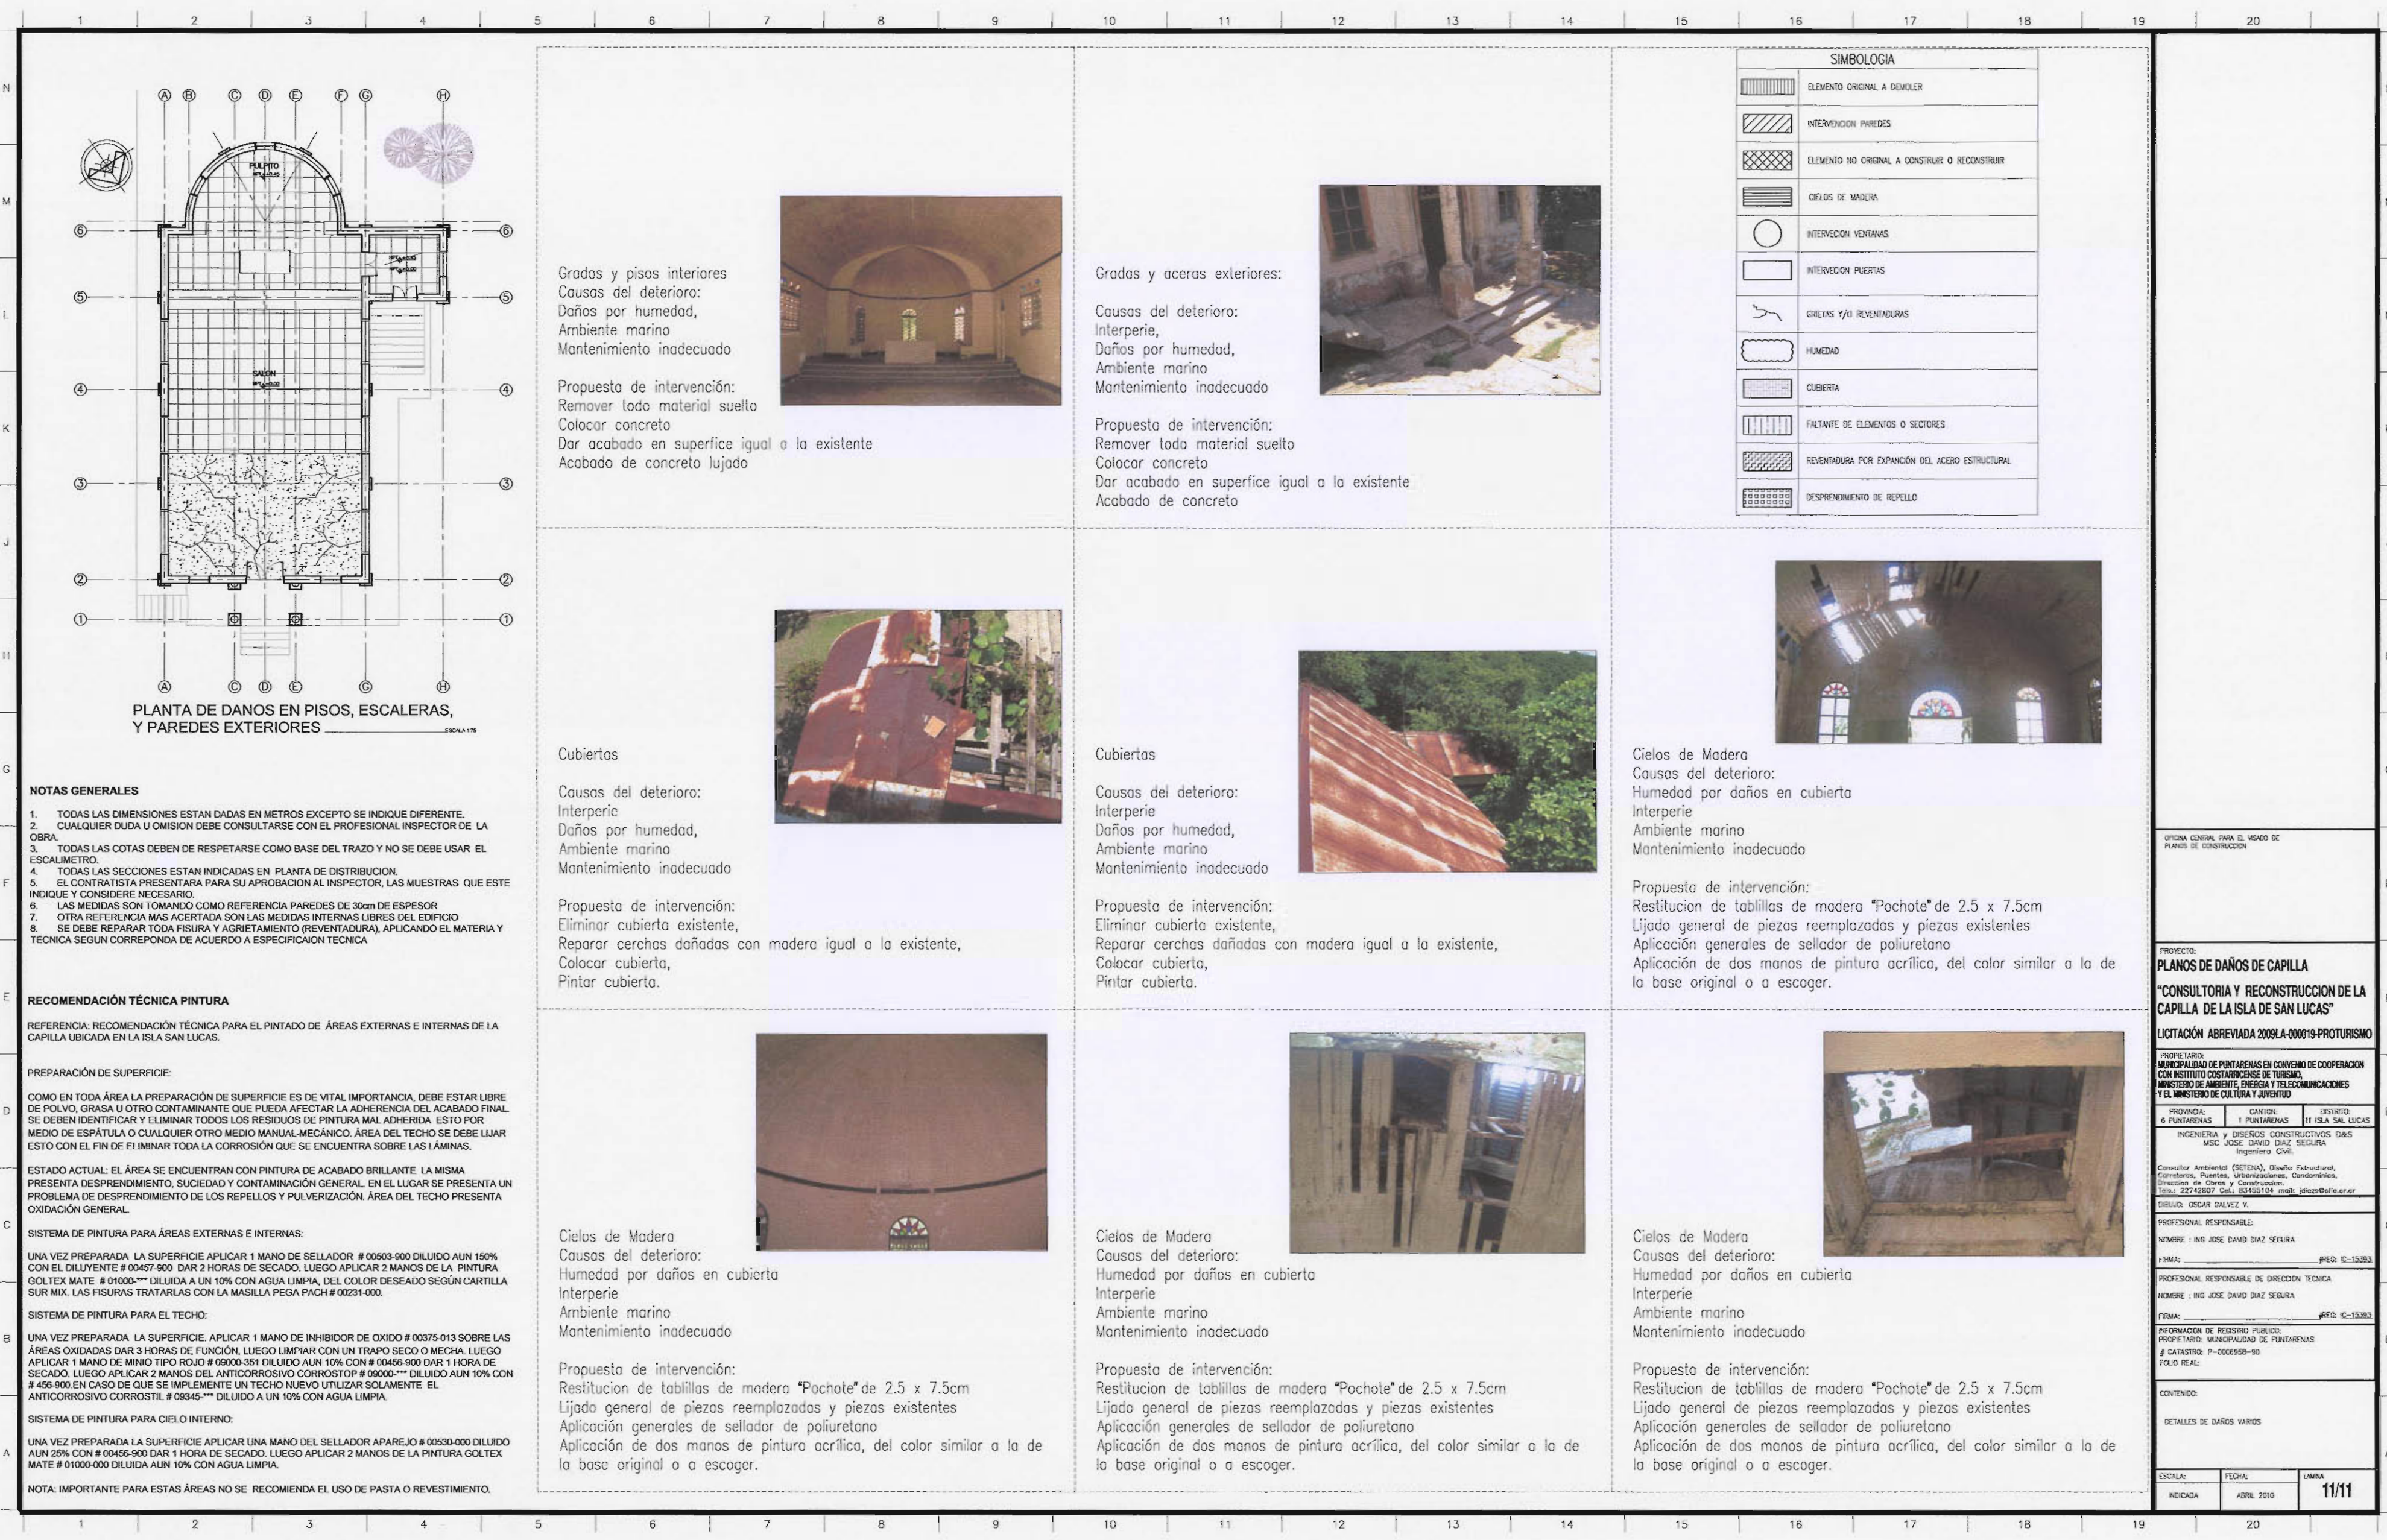
PLANTA DE DAÑOS EN PISOS, ESCALERAS, Y PAREDES EXTERIORES

ESTADO ACTUAL: EL AREA SE ENCUENTRA CON PINTURA DE ACABADO BRILLANTE. LA MISMA PRESENTA DESPRENDIMIENTO, SUCCEDADO Y CONTAMINACION GENERAL. EN EL LUGAR SE PRESENTA UN PROBLEMA DE DESPRENDIMIENTO DE LOS REPELOS Y PULVERIZACION. AREA DEL TECHO PRESENTA OXIDACION GENERAL.

UNA VEZ PREPARADA LA SUPERFICIE APLICAR 1 MANO DE SELLADOR # 00003-000 DILUIDO ALUN 100% CON EL DILUYENTE # 00001-000 DAR 2 HORAS DE SECCO. LUEGO APLICAR 2 MANOS DE LA PINTURA GOL TEX MATE # 01000-000 DILUIDA A UN 10% CON AGUA LIMPA, DEL COLOR DESEADO SEGUN CARTILLA SUR MIX. LAS FISURAS TRATARLAS CON LA MASILLA PEGA PACH # 00021-000.

UNA VEZ PREPARADA LA SUPERFICIE APLICAR 1 MANO DE INHIBIDOR DE OXIDO # 00070-000 SOBRE LAS AREAS OXIDADAS DARS 3 HORAS DE FUNCION. LUEGO LIMPIAR CON UN TRAPO SECO O MEDIA. LUEGO APLICAR 1 MANO DE MINO TIPO P010 # 00000-000 DILUIDO ALUN 10% CON # 00060-000 DAR 1 HORA DE SECCO. LUEGO APLICAR 2 MANOS DEL ANTICORROSIVO CORROSTOP # 00000-000 DILUIDO ALUN 10% CON # 000-000 EN CASO DE QUE SE IMPLEMENTE UN TECHO NUEVO UTILIZAR SOLAMENTE EL ANTICORROSIVO CORROSTOP # 00000-000 DILUIDO A UN 10% CON AGUA LIMPA.

UNA VEZ PREPARADA LA SUPERFICIE APLICAR UNA MANO DEL SELLADOR APEPEO # 00000-000 DILUIDO ALUN 20% CON # 00060-000 DAR 1 HORA DE SECCO. LUEGO APLICAR 2 MANOS DE LA PINTURA GOL TEX MATE # 01000-000 DILUIDA ALUN 10% CON AGUA LIMPA.

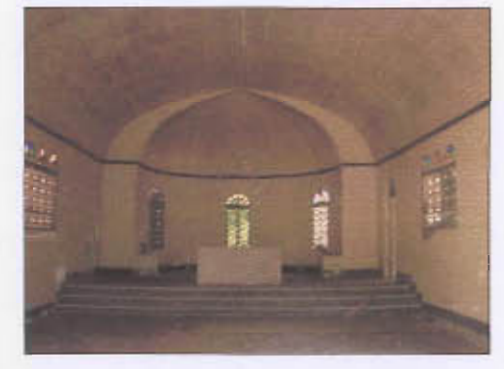
Gradas y pisos interiores
 Causas del deterioro:
 Daños por humedad,
 Ambiente marino
 Mantenimiento inadecuado

Propuesta de intervención:
 Remover todo material suelto
 Colocar concreto
 Dar acabado en superficie igual a la existente
 Acabado de concreto lijado

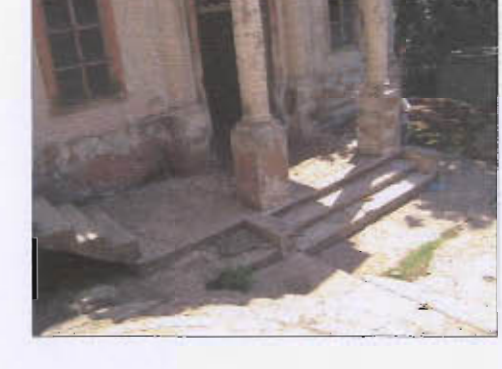
Gradas y aceras exteriores:
 Causas del deterioro:
 Interperie,
 Daños por humedad,
 Ambiente marino
 Mantenimiento inadecuado

Propuesta de intervención:
 Remover todo material suelto
 Colocar concreto
 Dar acabado en superficie igual a la existente
 Acabado de concreto

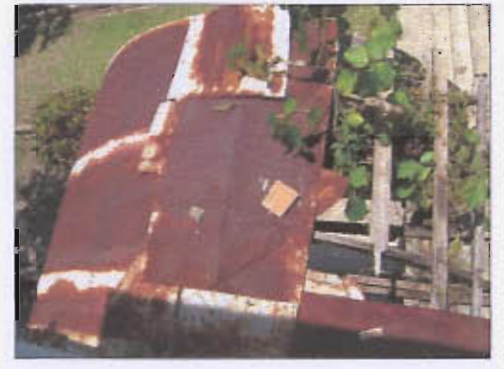
Cubiertas
 Causas del deterioro:
 Interperie
 Daños por humedad,
 Ambiente marino
 Mantenimiento inadecuado

Propuesta de intervención:
 Eliminar cubierta existente,
 Reparar cerchas dañadas con madera igual a la existente,
 Colocar cubierta,
 Pintar cubierta.

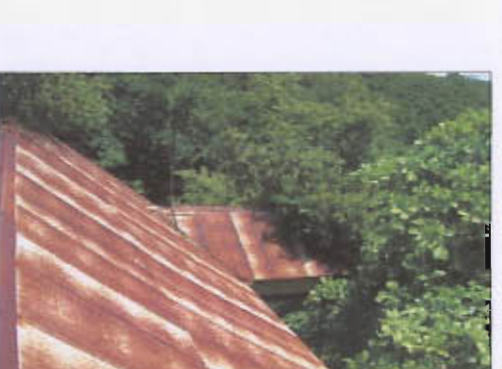
Cubiertas
 Causas del deterioro:
 Interperie
 Daños por humedad,
 Ambiente marino
 Mantenimiento inadecuado

Propuesta de intervención:
 Eliminar cubierta existente,
 Reparar cerchas dañadas con madera igual a la existente,
 Colocar cubierta,
 Pintar cubierta.

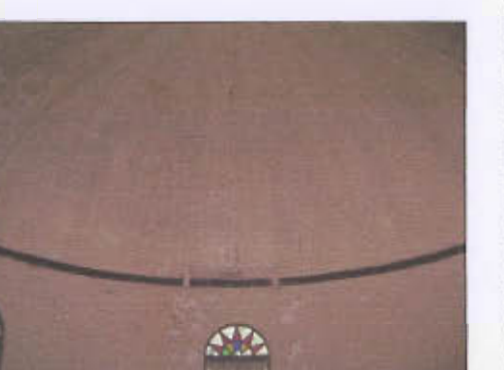
Cielos de Madera
 Causas del deterioro:
 Humedad por daños en cubierta
 Interperie
 Ambiente marino
 Mantenimiento inadecuado

Propuesta de intervención:
 Restitucion de tabillas de madera "Pochote" de 2.5 x 7.5cm
 Lijado general de piezas reemplazadas y piezas existentes
 Aplicación generales de sellador de poliuretano
 Aplicación de dos manos de pintura acrílica, del color similar a la de la base original o a escoger.

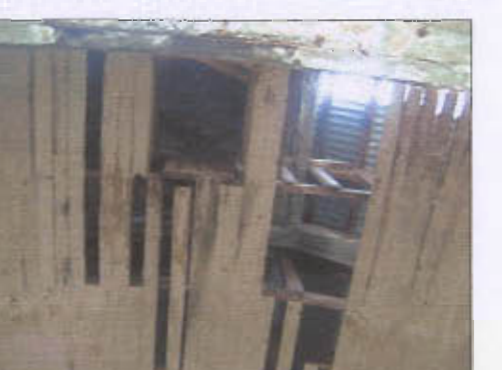
Cielos de Madera
 Causas del deterioro:
 Humedad por daños en cubierta
 Interperie
 Ambiente marino
 Mantenimiento inadecuado

Propuesta de intervención:
 Restitucion de tabillas de madera "Pochote" de 2.5 x 7.5cm
 Lijado general de piezas reemplazadas y piezas existentes
 Aplicación generales de sellador de poliuretano
 Aplicación de dos manos de pintura acrílica, del color similar a la de la base original o a escoger.

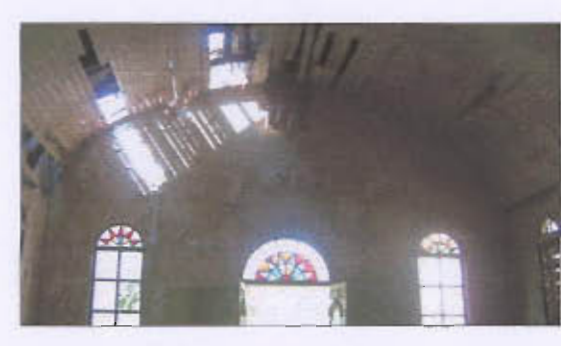
Cielos de Madera
 Causas del deterioro:
 Humedad por daños en cubierta
 Interperie
 Ambiente marino
 Mantenimiento inadecuado

Propuesta de intervención:
 Restitucion de tabillas de madera "Pochote" de 2.5 x 7.5cm
 Lijado general de piezas reemplazadas y piezas existentes
 Aplicación generales de sellador de poliuretano
 Aplicación de dos manos de pintura acrílica, del color similar a la de la base original o a escoger.

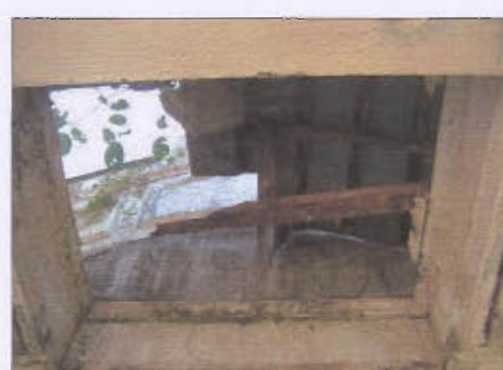
Cielos de Madera
 Causas del deterioro:
 Humedad por daños en cubierta
 Interperie
 Ambiente marino
 Mantenimiento inadecuado

Propuesta de intervención:
 Restitucion de tabillas de madera "Pochote" de 2.5 x 7.5cm
 Lijado general de piezas reemplazadas y piezas existentes
 Aplicación generales de sellador de poliuretano
 Aplicación de dos manos de pintura acrílica, del color similar a la de la base original o a escoger.
