proyecto : RESTAURACION
ESTACION DEL FERROCARRIL CALDERA

# De permiso		
proyecto : RESTAURACION ESTACION DEL FERROCARRIL CALDERA (ESTADO ACTUAL Y DAÑOS)		
propietario : INCOFER		
provincia	cantón	distrito
6 PUNTARENAS	2 ESPARZA	1 ESPERITU SANTO
arquitecto : EDUARDO CAMACHO VARGAS		
dibujo : V.H.Z.A.		
profesional responsable :		
nombre : EDUARDO CAMACHO VARGAS		
firma :		n° reg. A-4615
dirección técnica :		
nombre :		n° reg.
información registro público :		
propietario :		
n° de catastro :		
sitio :		
contenido :		
PLANTA ARQUITECTONICA NIVEL 0.00m		
escala :	fecha :	lámina :
INDICADA	MAYO, 2003	2 / 14

proyecto : RESTAURACION ESTACION DEL FERROCARRIL CALDERA (ESTADO ACTUAL Y DAÑOS)

# De permiso		
proyecto : RESTAURACION ESTACION DEL FERROCARIL CALDERA (PROPUESTA)		
propietario : INCOFER		
provincia	cantón	estadio
6 PUNTARENAS	2 ESPARZA	1 ESPIRITU SANTO
arquitecto: EDUARDO CAMACHO VARGAS		
dibujo : V.H.Z.A.		
profesional responsable : EDUARDO CAMACHO VARGAS		
nombre : EDUARDO CAMACHO VARGAS		
firma :		
profesional responsable : EDUARDO CAMACHO VARGAS		
dirección técnica :		
nombre :		
firma :		
información registro público :		
propietario :		
n° de catastro :		
sitios :		
conteni

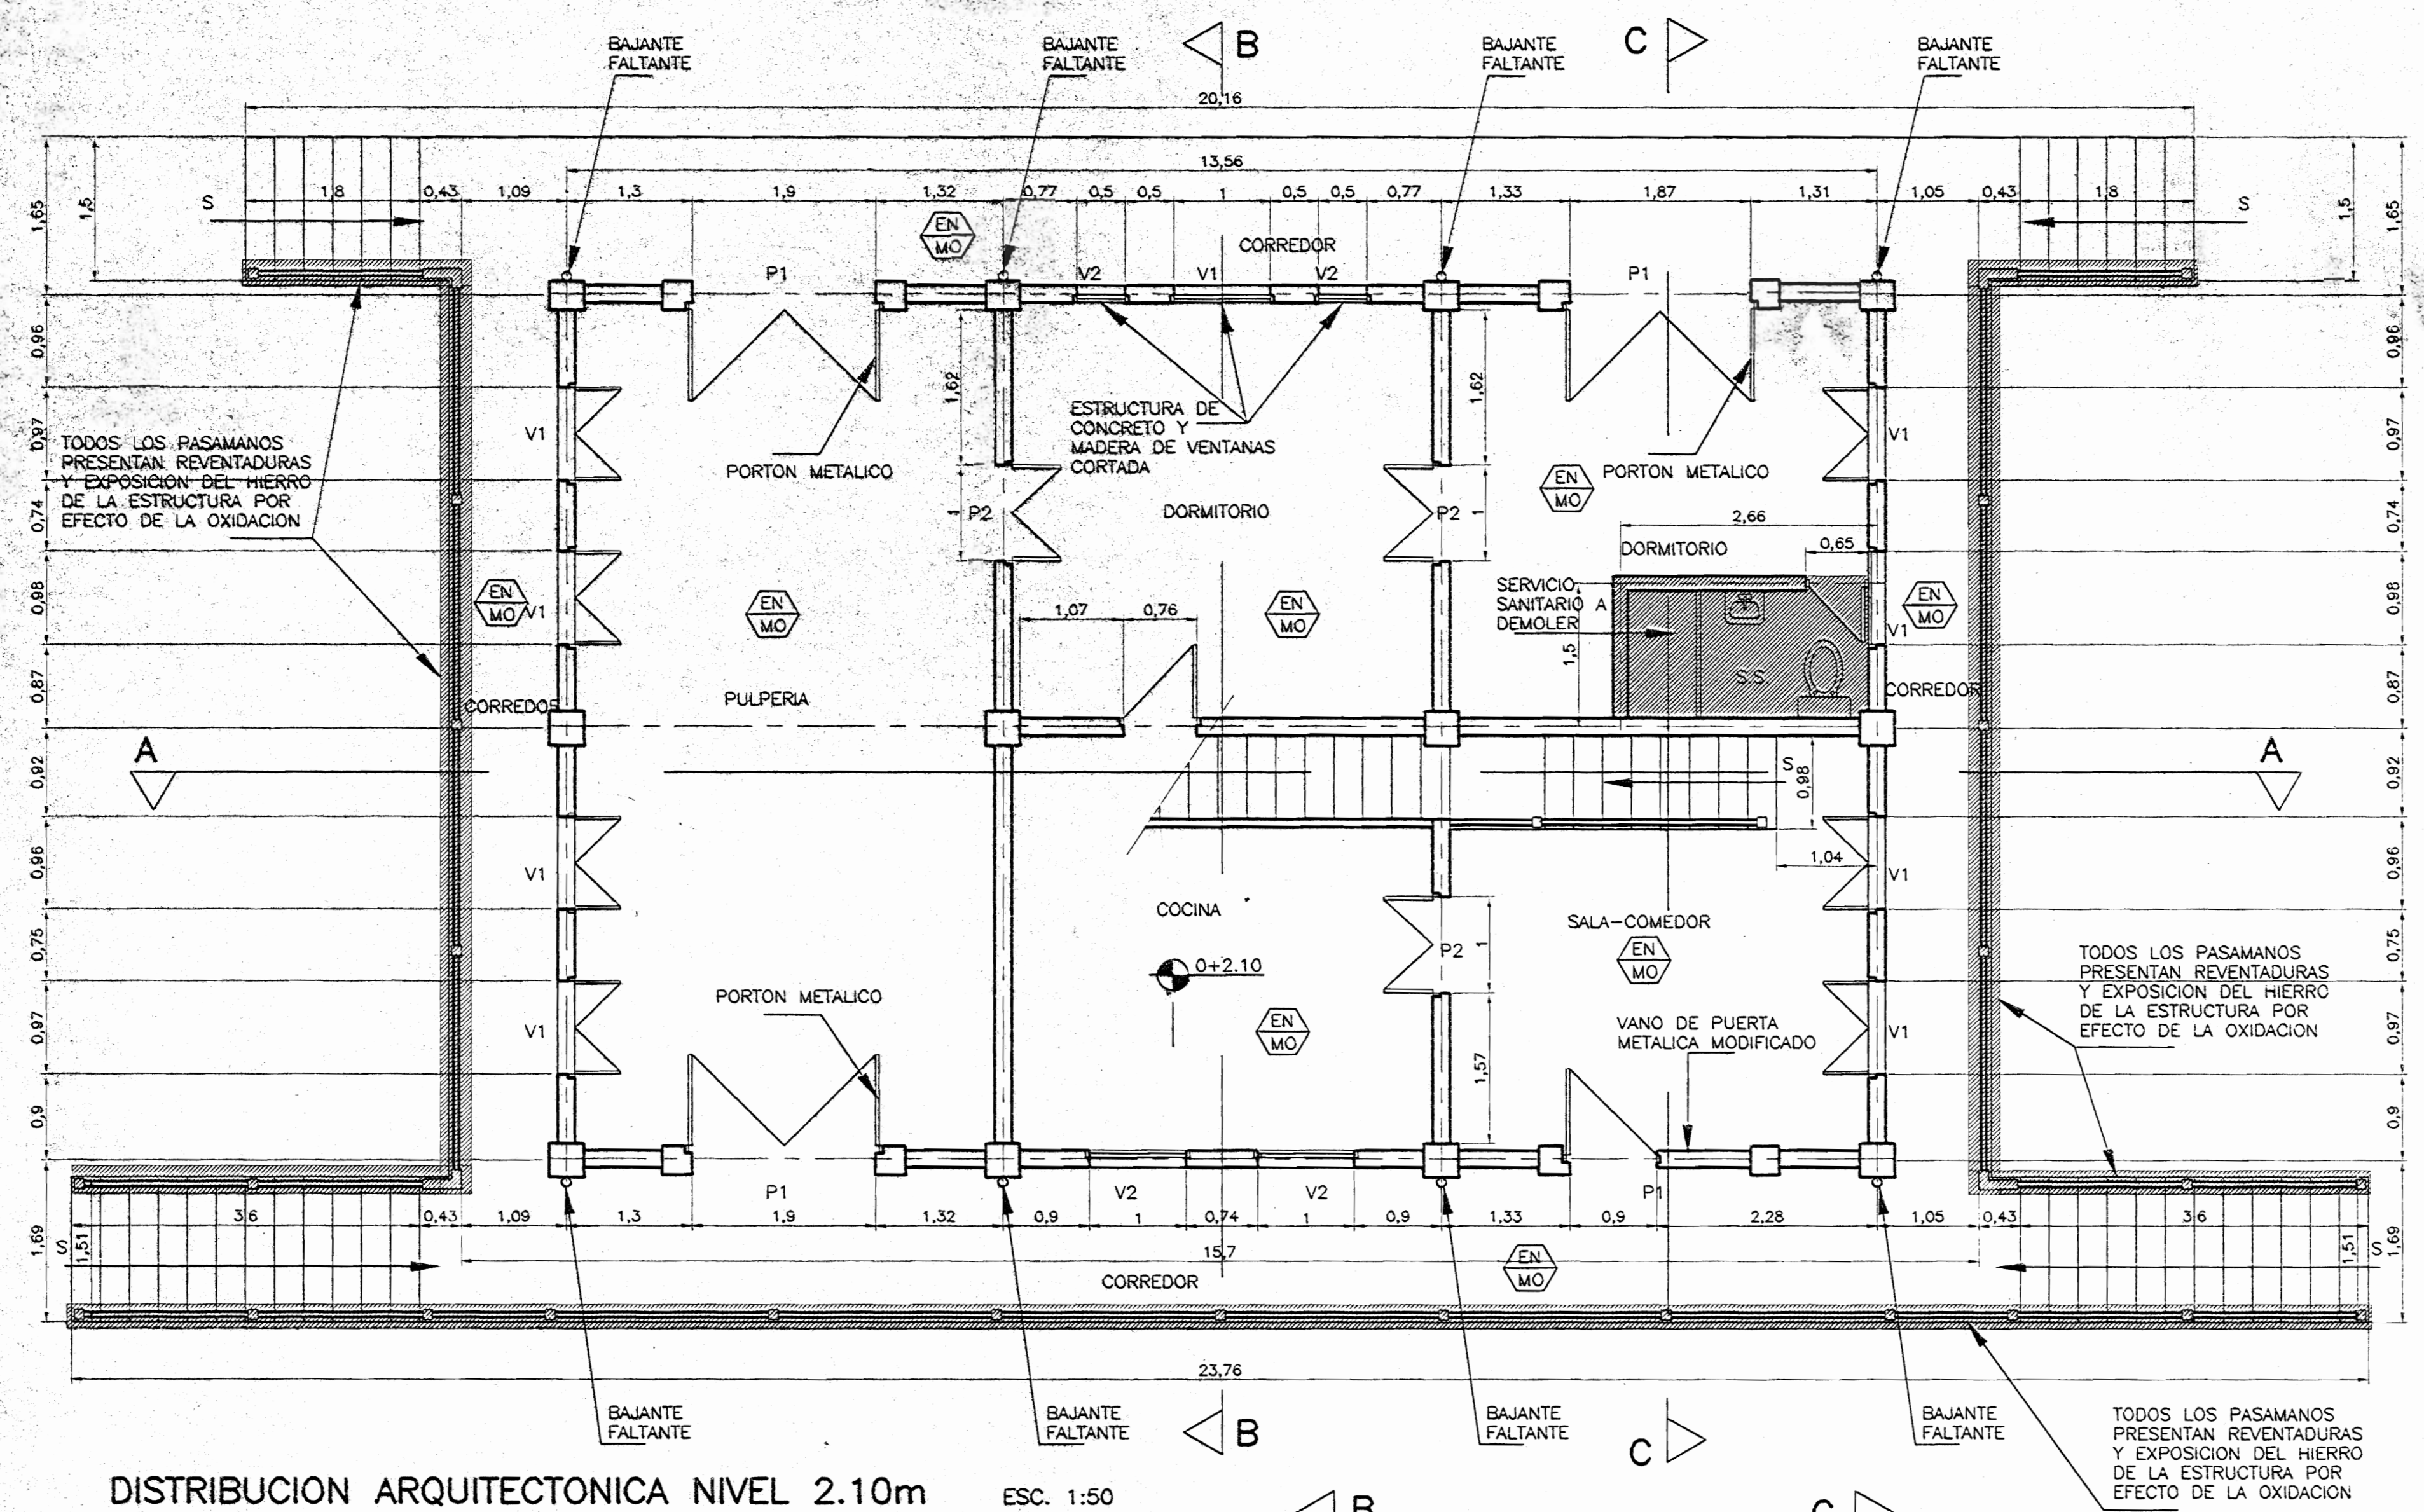
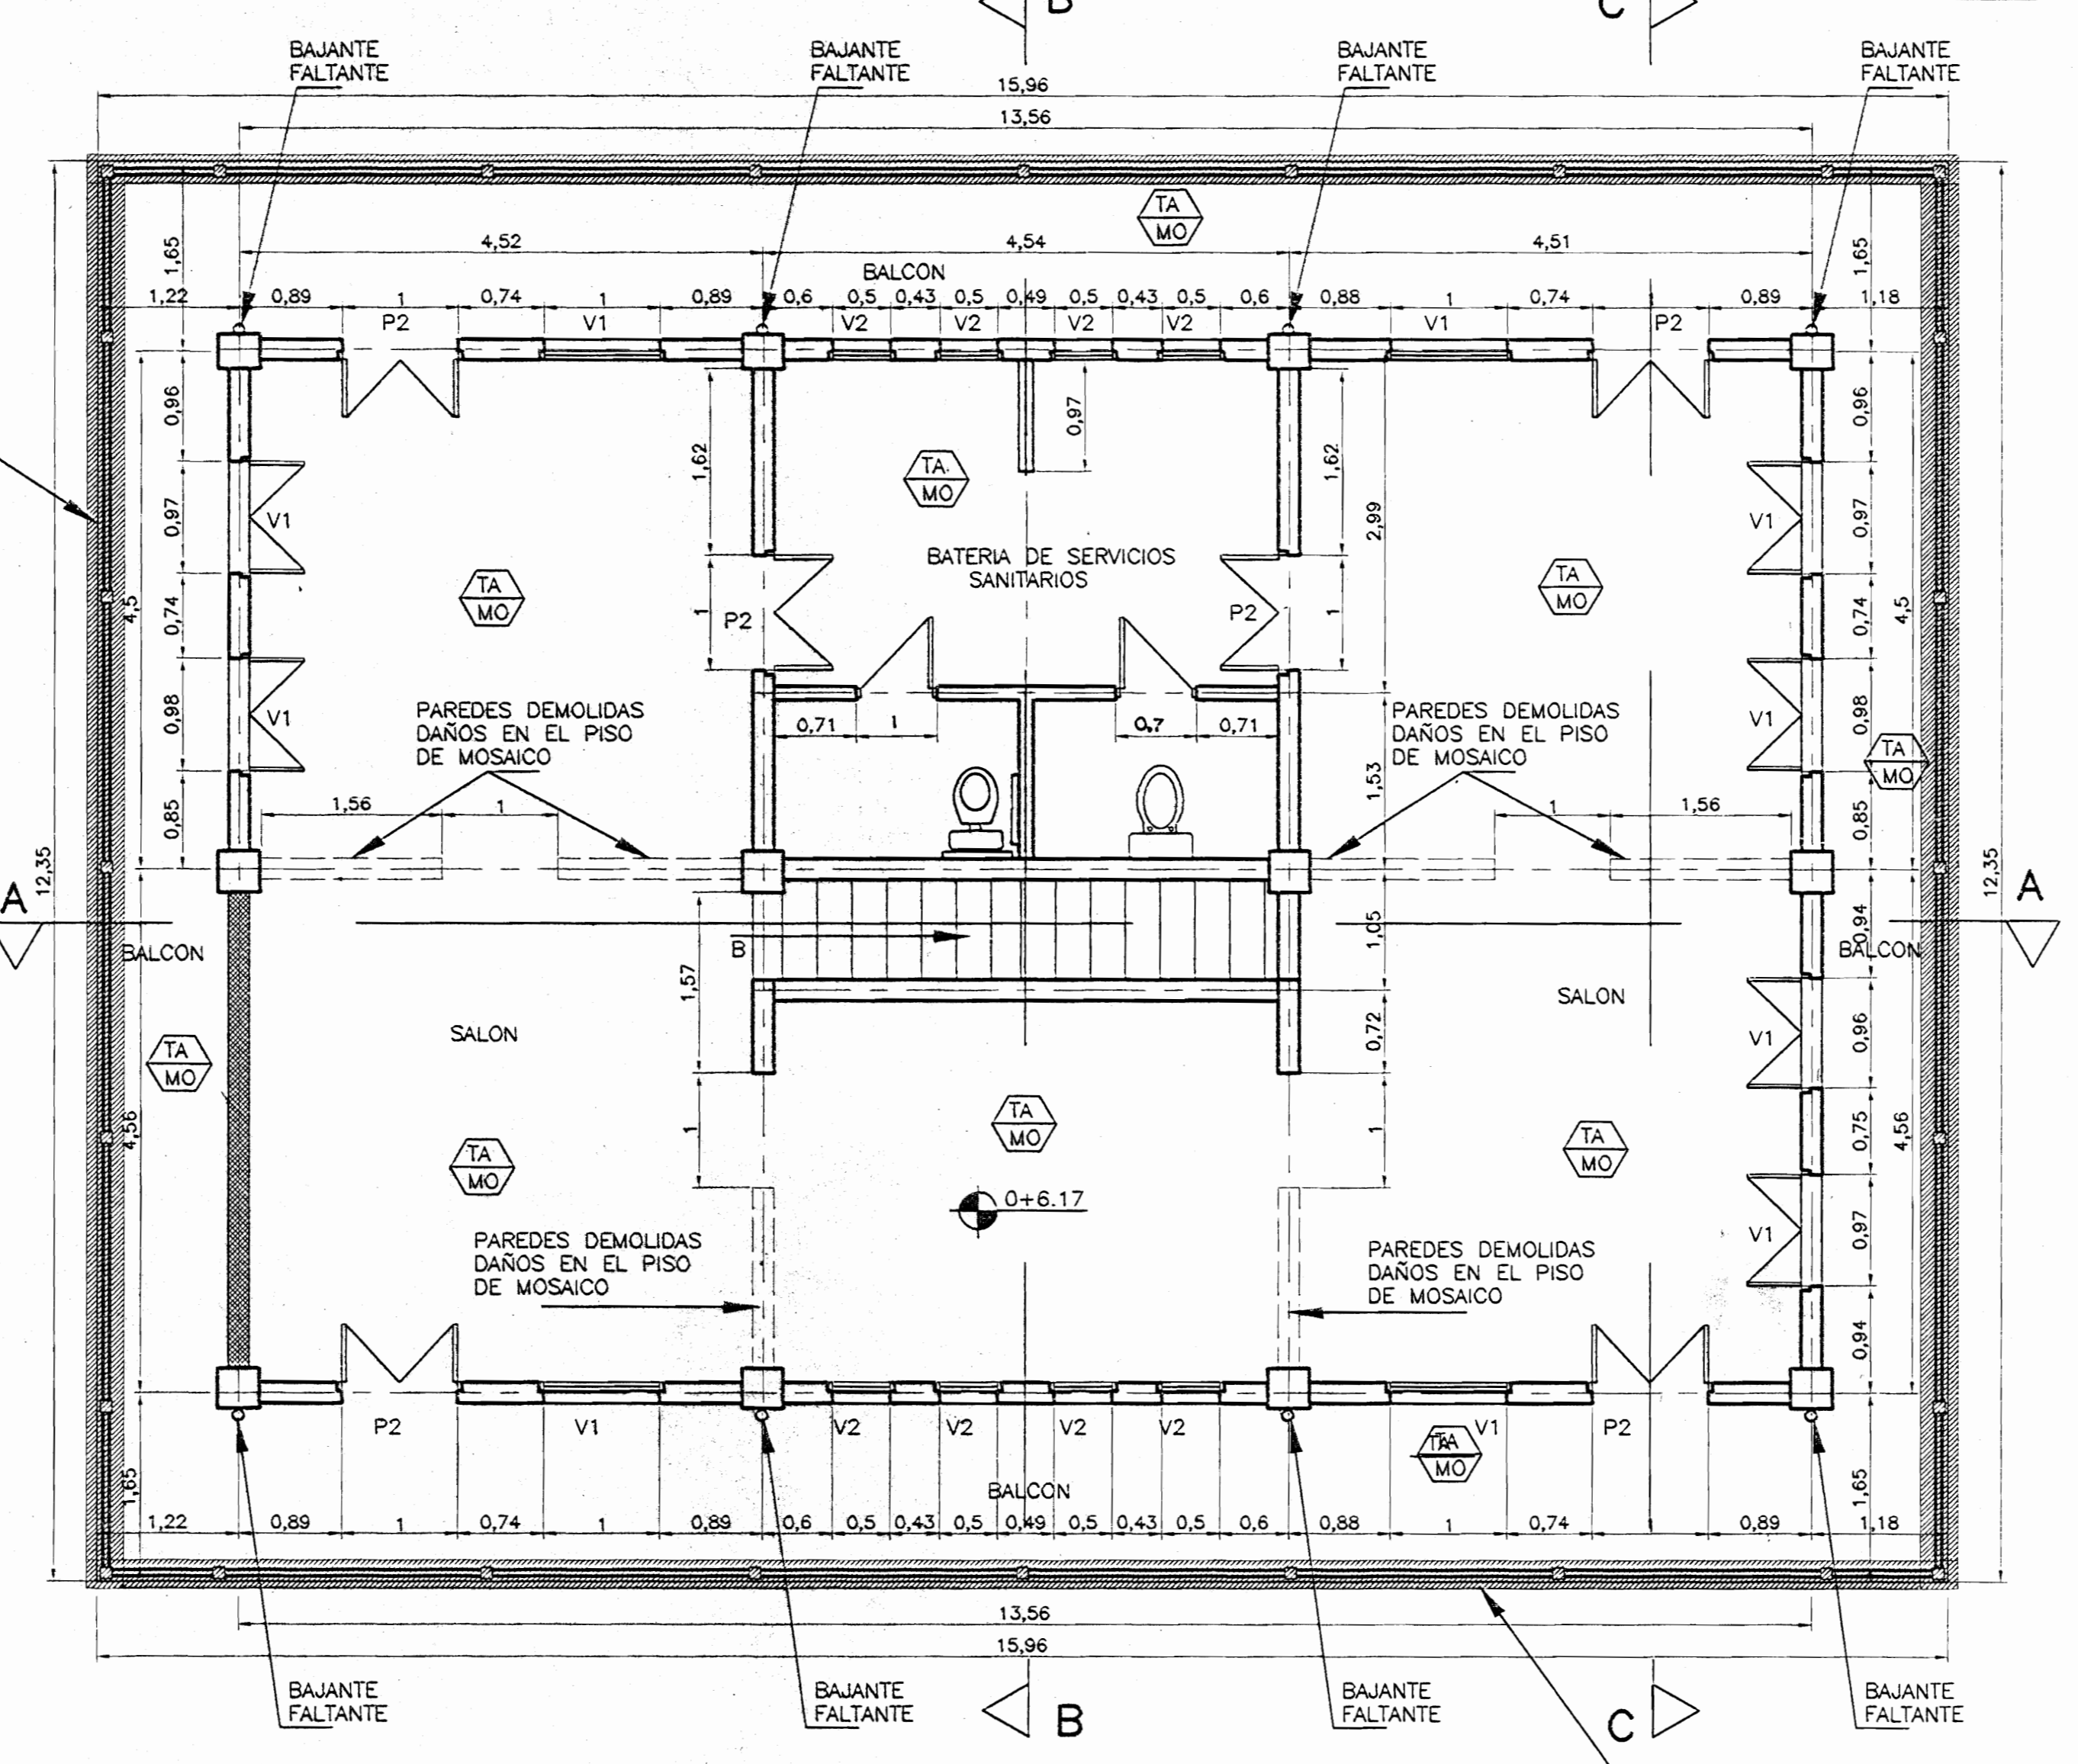
DISTRIBUCION ARQUITECTONICA NIVEL 2.10m EXISTENTE ESC. 1:50

NOTAS:
 -LA TOTALIDAD DEL SISTEMA ELECTRICO SE ENCUENTRA DAÑADO O EN MUY MALAS CONDICIONES
 -EL PISO PRESENTA DAÑOS POR DESGASTE O FRACTURAS EN UN 40% APROXIMADAMENTE
 -LOS PASAMANOS ESTAN DAÑADOS EN UN 60%
 -APROXIMADAMENTE UN 40% DE LAS VENTANAS Y PUERTAS PRESENTAN PROBLEMAS DE DESGASTE Y/O FALTANTE DE PIEZAS

NOTAS:
-EL SISTEMA ELECTRICO SE CAMBIARA EN SU TOTALIDAD, VER ESPECIFICACIONES
-EL PISO QUE PRESENTA DAÑOS POR DESGASTE O FRACTURAS SERA CAMBIADO EN UN 40% APROXIMADAMENTE, VER ESPECIFICACIONES
-LOS PISAMANDOS SERAN INTERVENIDOS EN UN 60%
-UN 40% DE LAS VENTANAS Y PUERTAS QUE PRESENTAN PROBLEMAS DE DESGASTE Y/O FALTANTE DE PIEZAS SERAN INTERVENIDAS SEGUN ESPECIFICACIONES
-SE SUSTITUIRA EL 80% DE LA ESTRUCTURA DE SOPORTE DEL CIELO RASOY UN 40% DE LA TABUILLA DE CIELOS Y CORNISAS

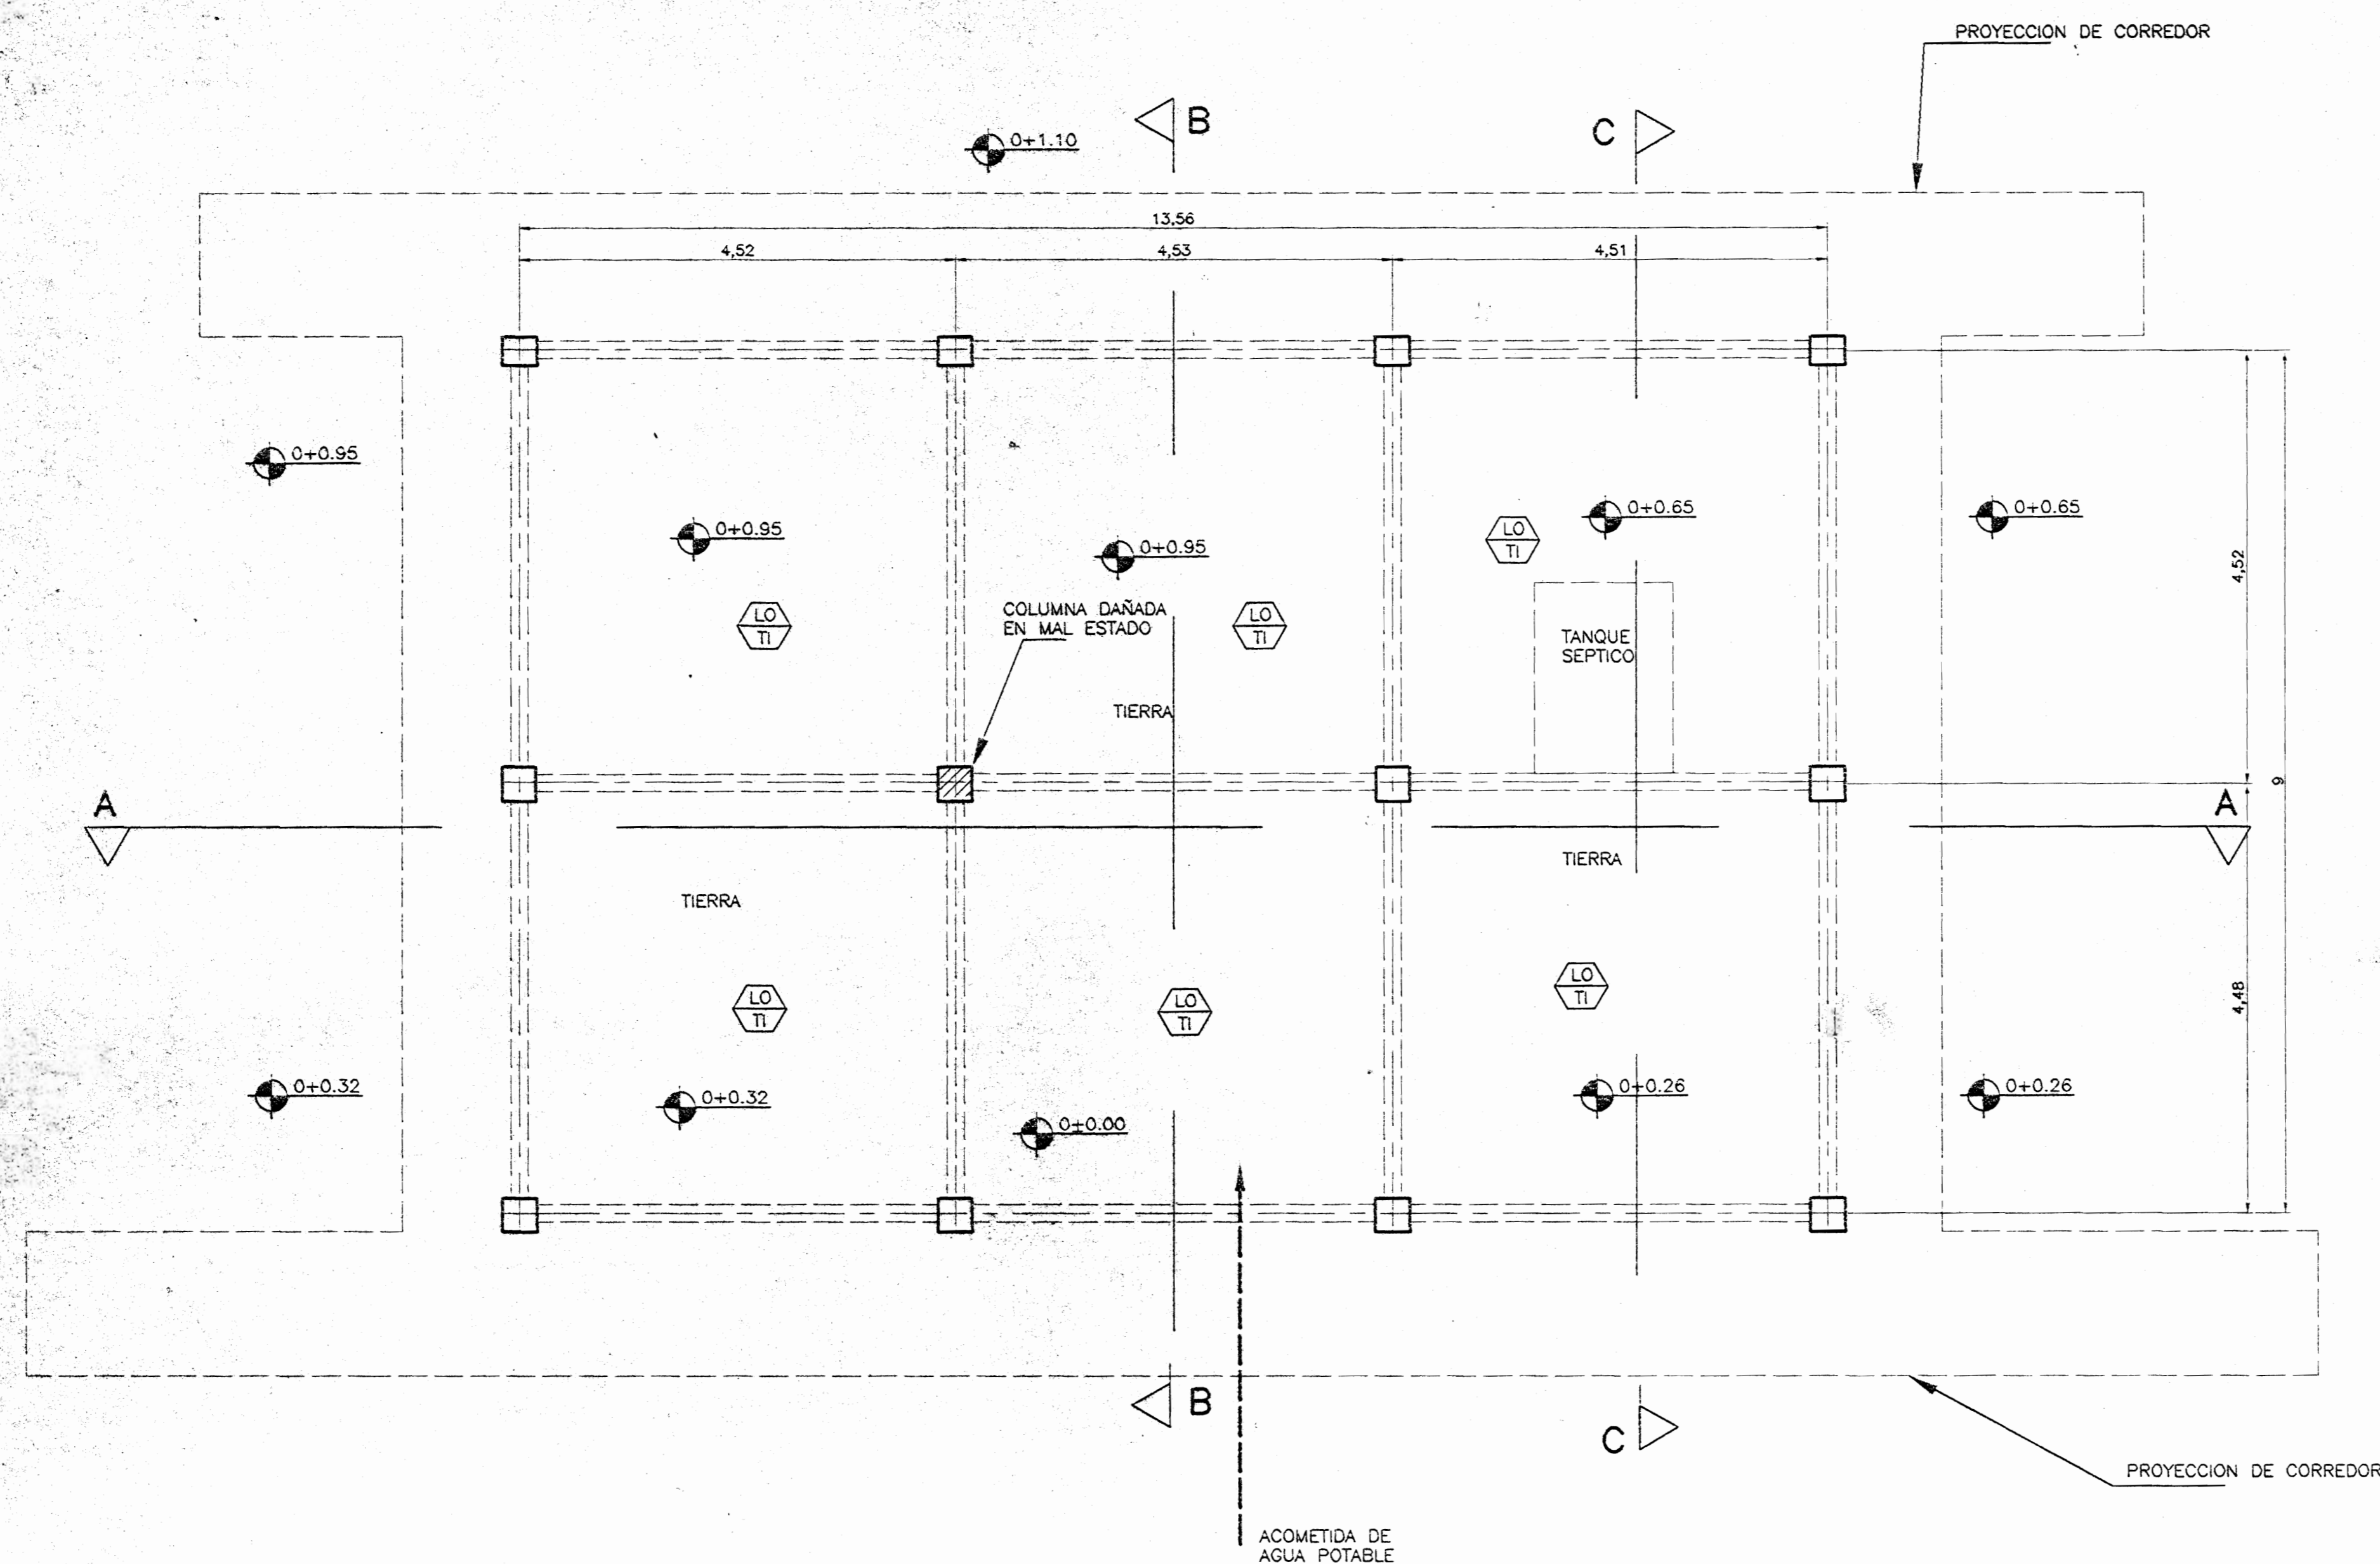
EXISTENTE
DISTRIBUCION ARQUITECTONICA NIVEL 0.00m ESC. 1:50

- LA TOTALIDAD DEL SISTEMA ELECTRICO SE ENCUENTRA DAÑADO O EN MUY MALAS CONDICIONES
- EL PISO PRESENTA DAÑOS POR DESGASTE O FRACTURAS EN UN 40% APROXIMADAMENTE
- LOS PASAMANOS ESTAN DAÑADOS EN UN 60%
- APROXIMADAMENTE UN 40% DE LAS VENTANAS Y PUERTAS PRESENTAN PROBLEMAS DE DESGASTE Y/O FALTANTE DE PIEZAS

NOTAS:
-EL SISTEMA ELECTRICO SE CAMBIARA EN SU TOTALIDAD, VER ESPECIFICACIONES
-EL PISO QUE PRESENTA DAÑOS POR DESGASTE O FRACTURAS SERA CAMBIADO EN UN 40% APROXIMADAMENTE, VER ESPECIFICACIONES
-LOS PASAMANOS SERAN INTERVENIDOS EN UN 60%
-UN 40% DE LAS VENTANAS Y PUERTAS QUE PRESENTAN PROBLEMAS DE DESGASTE Y/O FALTANTE DE PIEZAS SERAN INTERVENIDAS SEGUN ESPECIFICACIONES

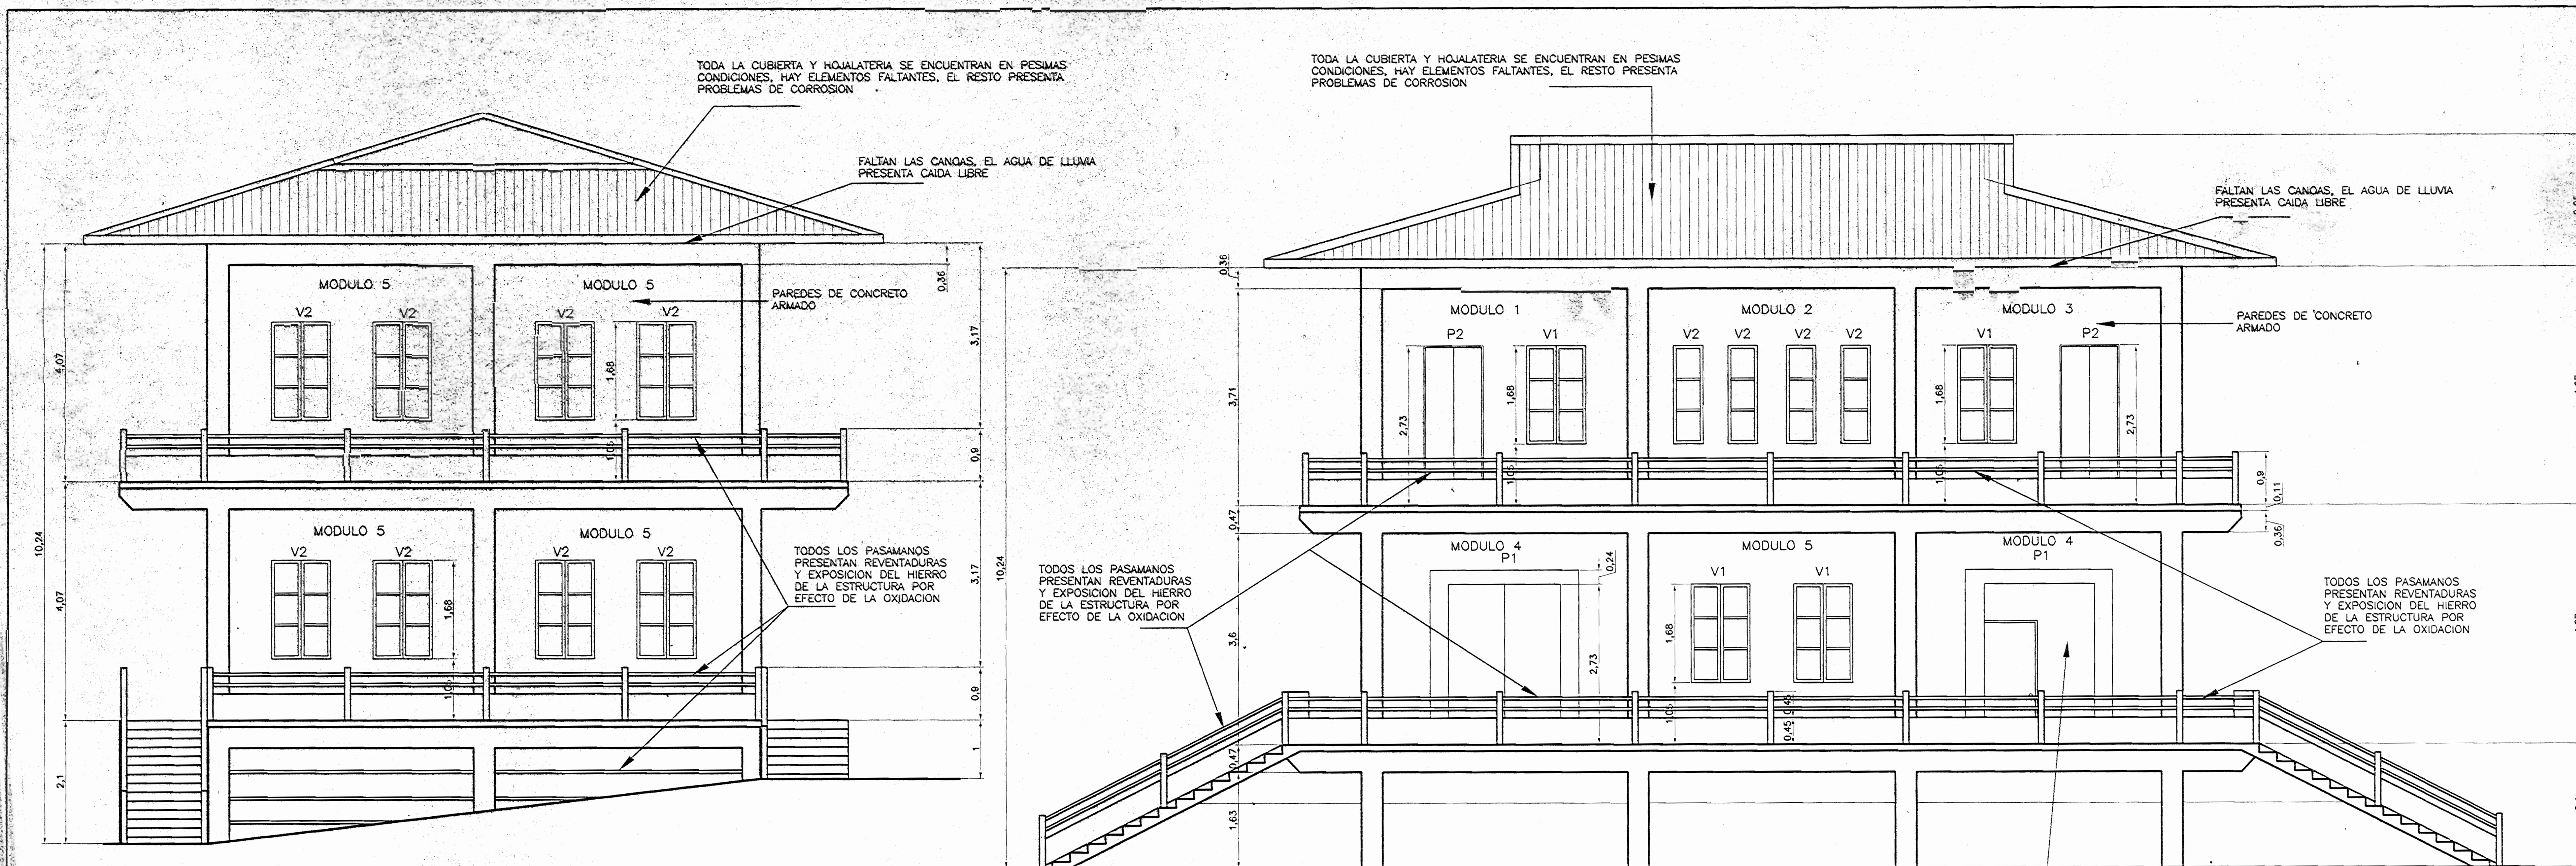
FACHADA SUR EXISTENTE ESC. 1:50

VANO DE PUERTA METALICA MODIFICADO

NOTAS:
-LA TOTALIDAD DEL SISTEMA ELECTRICO SE ENCUENTRA DAÑADO O EN MUY MALAS CONDICIONES
-EL PISO PRESENTA DAÑOS POR DESGASTE O FRACTURAS EN UN 40% APROXIMADAMENTE
-LOS PASAMANOS ESTAN DAÑADOS EN UN 60%
-APROXIMADAMENTE UN 40% DE LAS VENTANAS Y PUERTAS PRESENTAN PROBLEMAS DE DESGASTE Y/O FALTANTE DE PIEZAS

TODA LA CUBIERTA Y HOJALATERIA SE ENCUENTRAN EN PESIMAS CONDICIONES, HAY ELEMENTOS FALTANTES, EL RESTO PRESENTA PROBLEMAS DE CORROSION

NOTAS:
-EL SISTEMA ELECTRICO SE CAMBIARA EN SU TOTALIDAD, VER ESPECIFICACIONES
-EL PISO QUE PRESENTA DAÑOS POR DESGASTE O FRACTURAS SERA CAMBIADO EN UN 40% APROXIMADAMENTE, VER ESPECIFICACIONES
-LOS PASAMANOS SERAN INTERVENIDOS EN UN 60%
-UN 40% DE LAS VENTANAS Y PUERTAS QUE PRESENTAN PROBLEMAS DE DESGASTE Y/O FALTANTE DE PIEZAS SERAN INTERVENIDAS SEGUN ESPECIFICACIONES
-SE SUSTITUIRA EL 80% DE LA ESTRUCTURA DE SOPORTE DEL CIELO RASO Y UN 40% DE LA TABILLA DE CIELOS Y CORNISAS

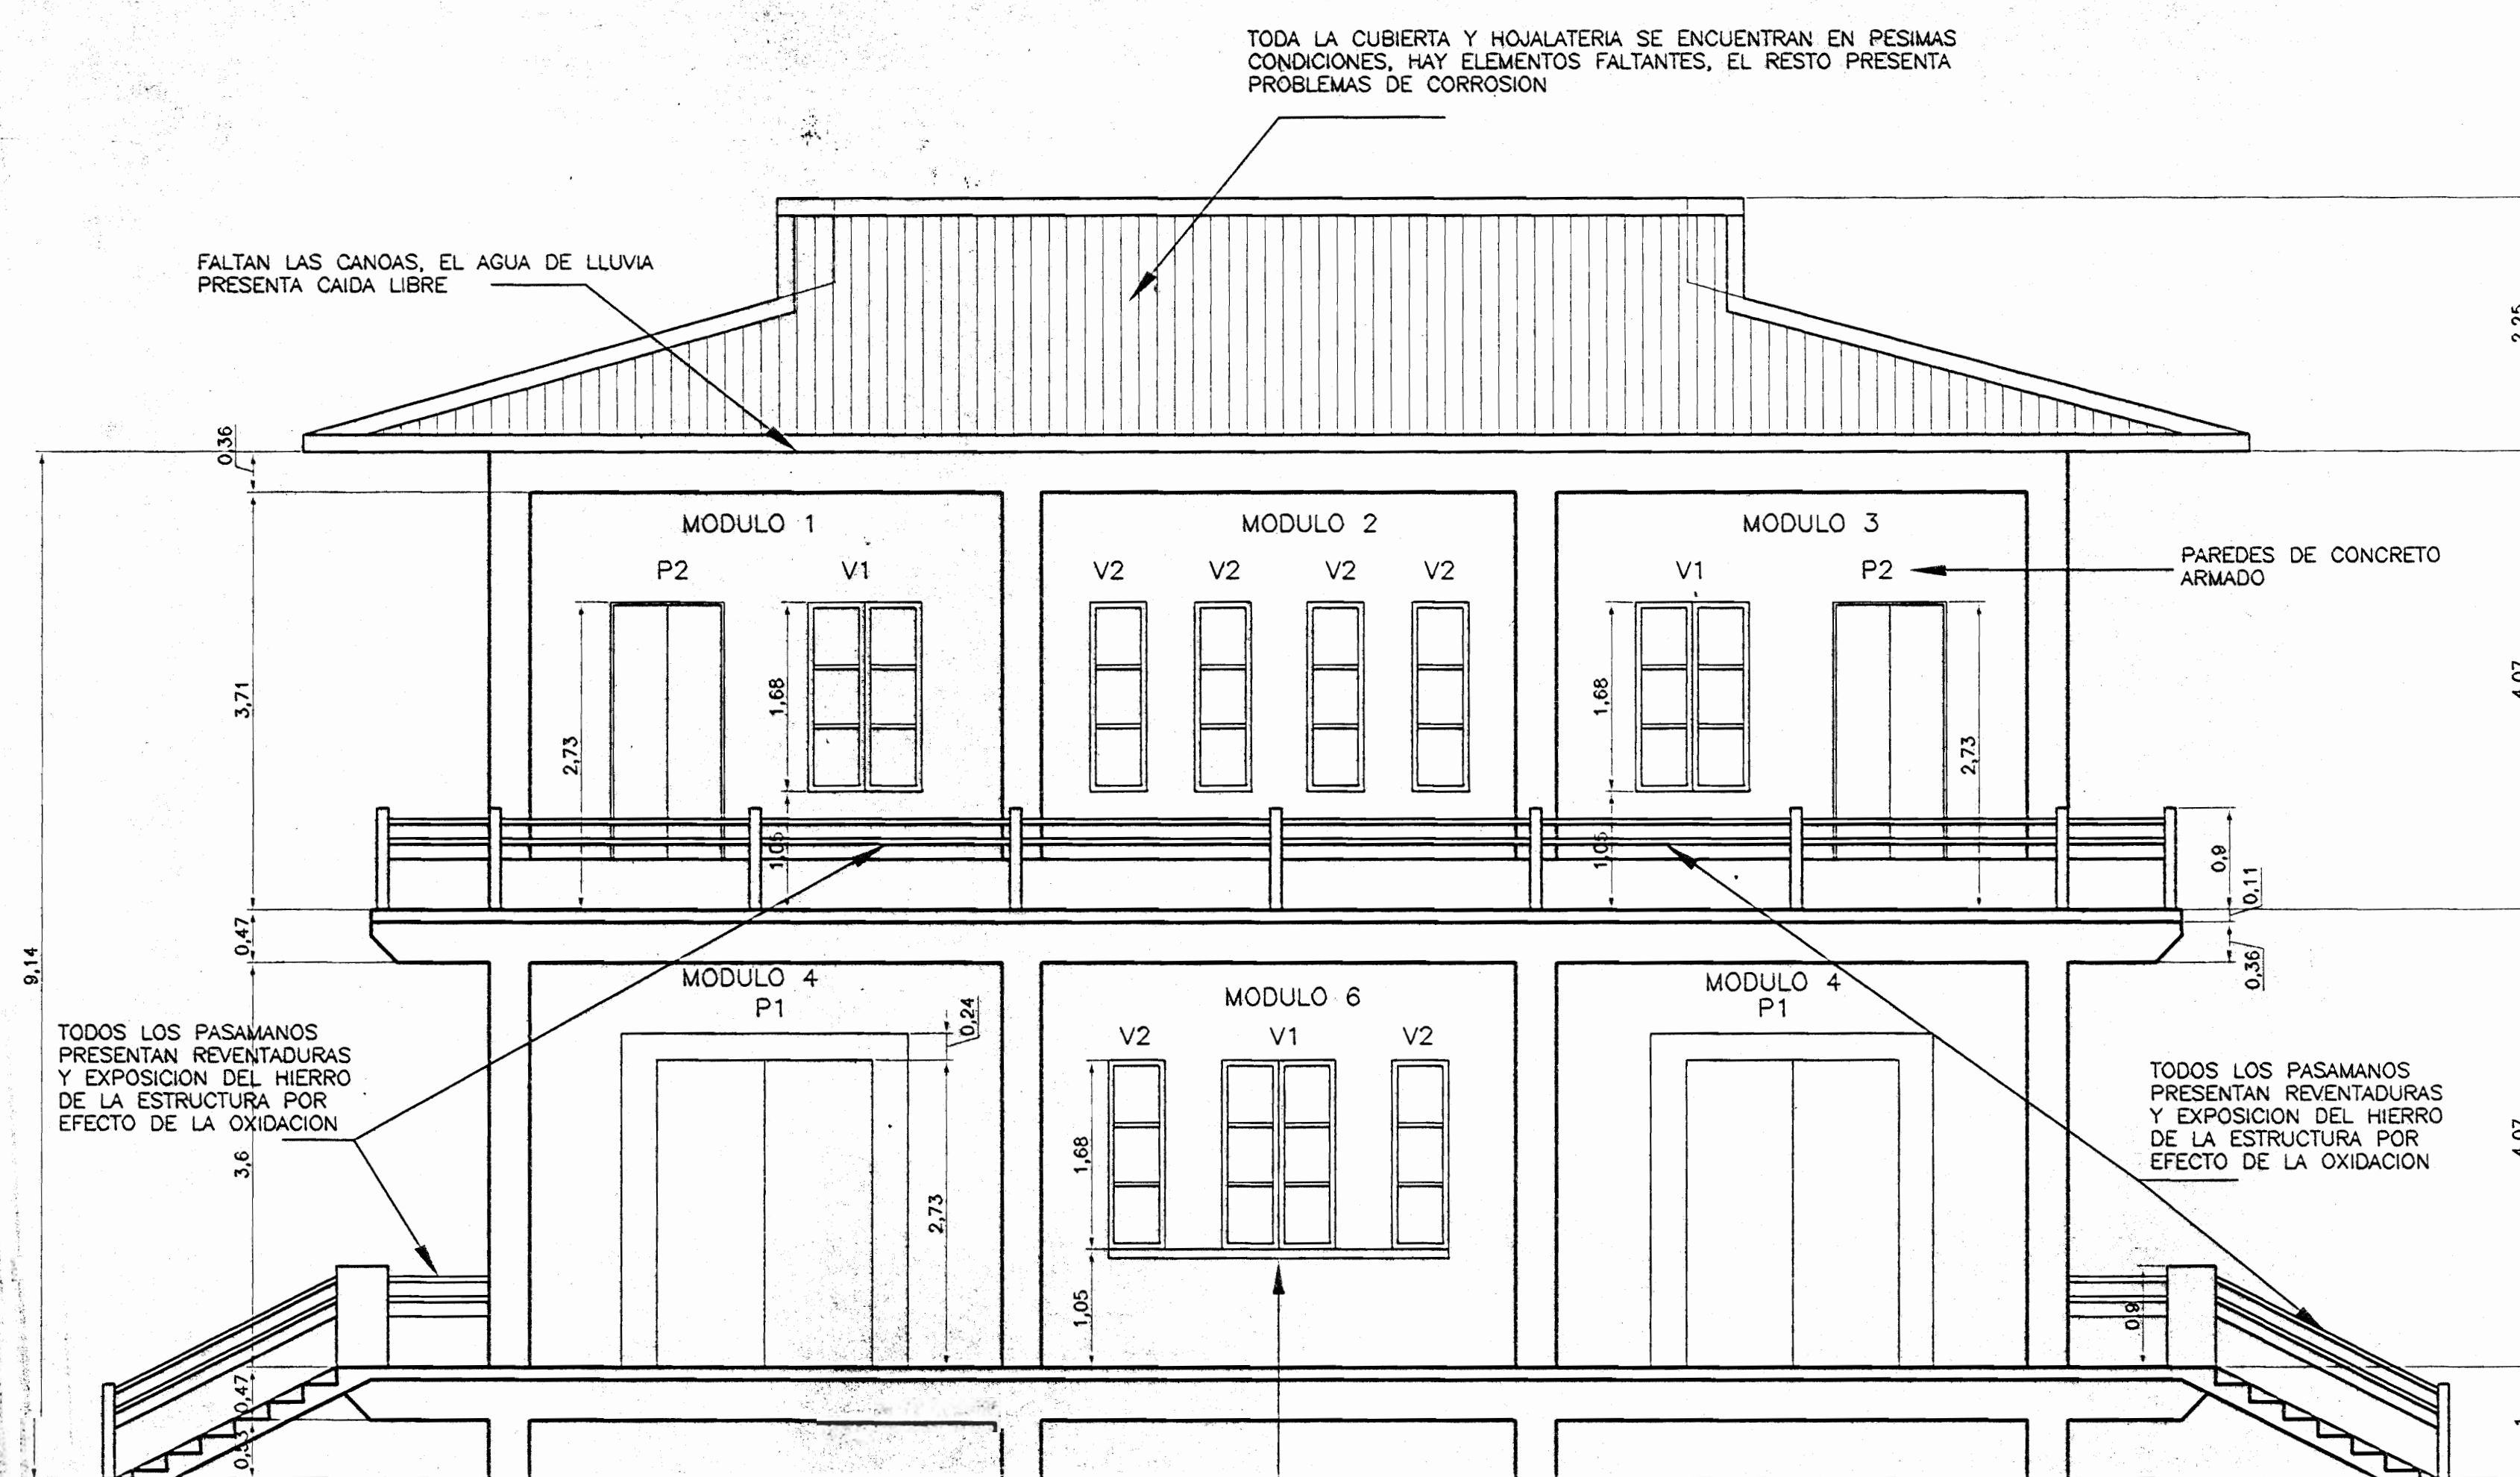
FACHADA ESTE EXISTENTE ESC. 1:50

ESTRUCTURA DE CONCRETO Y MADERA DE VENTANAS COBERTA

SE RESTAURARA LA ESTRUCTURA DE CONCRETO Y MADERA DE VENTANAS COBERTAS

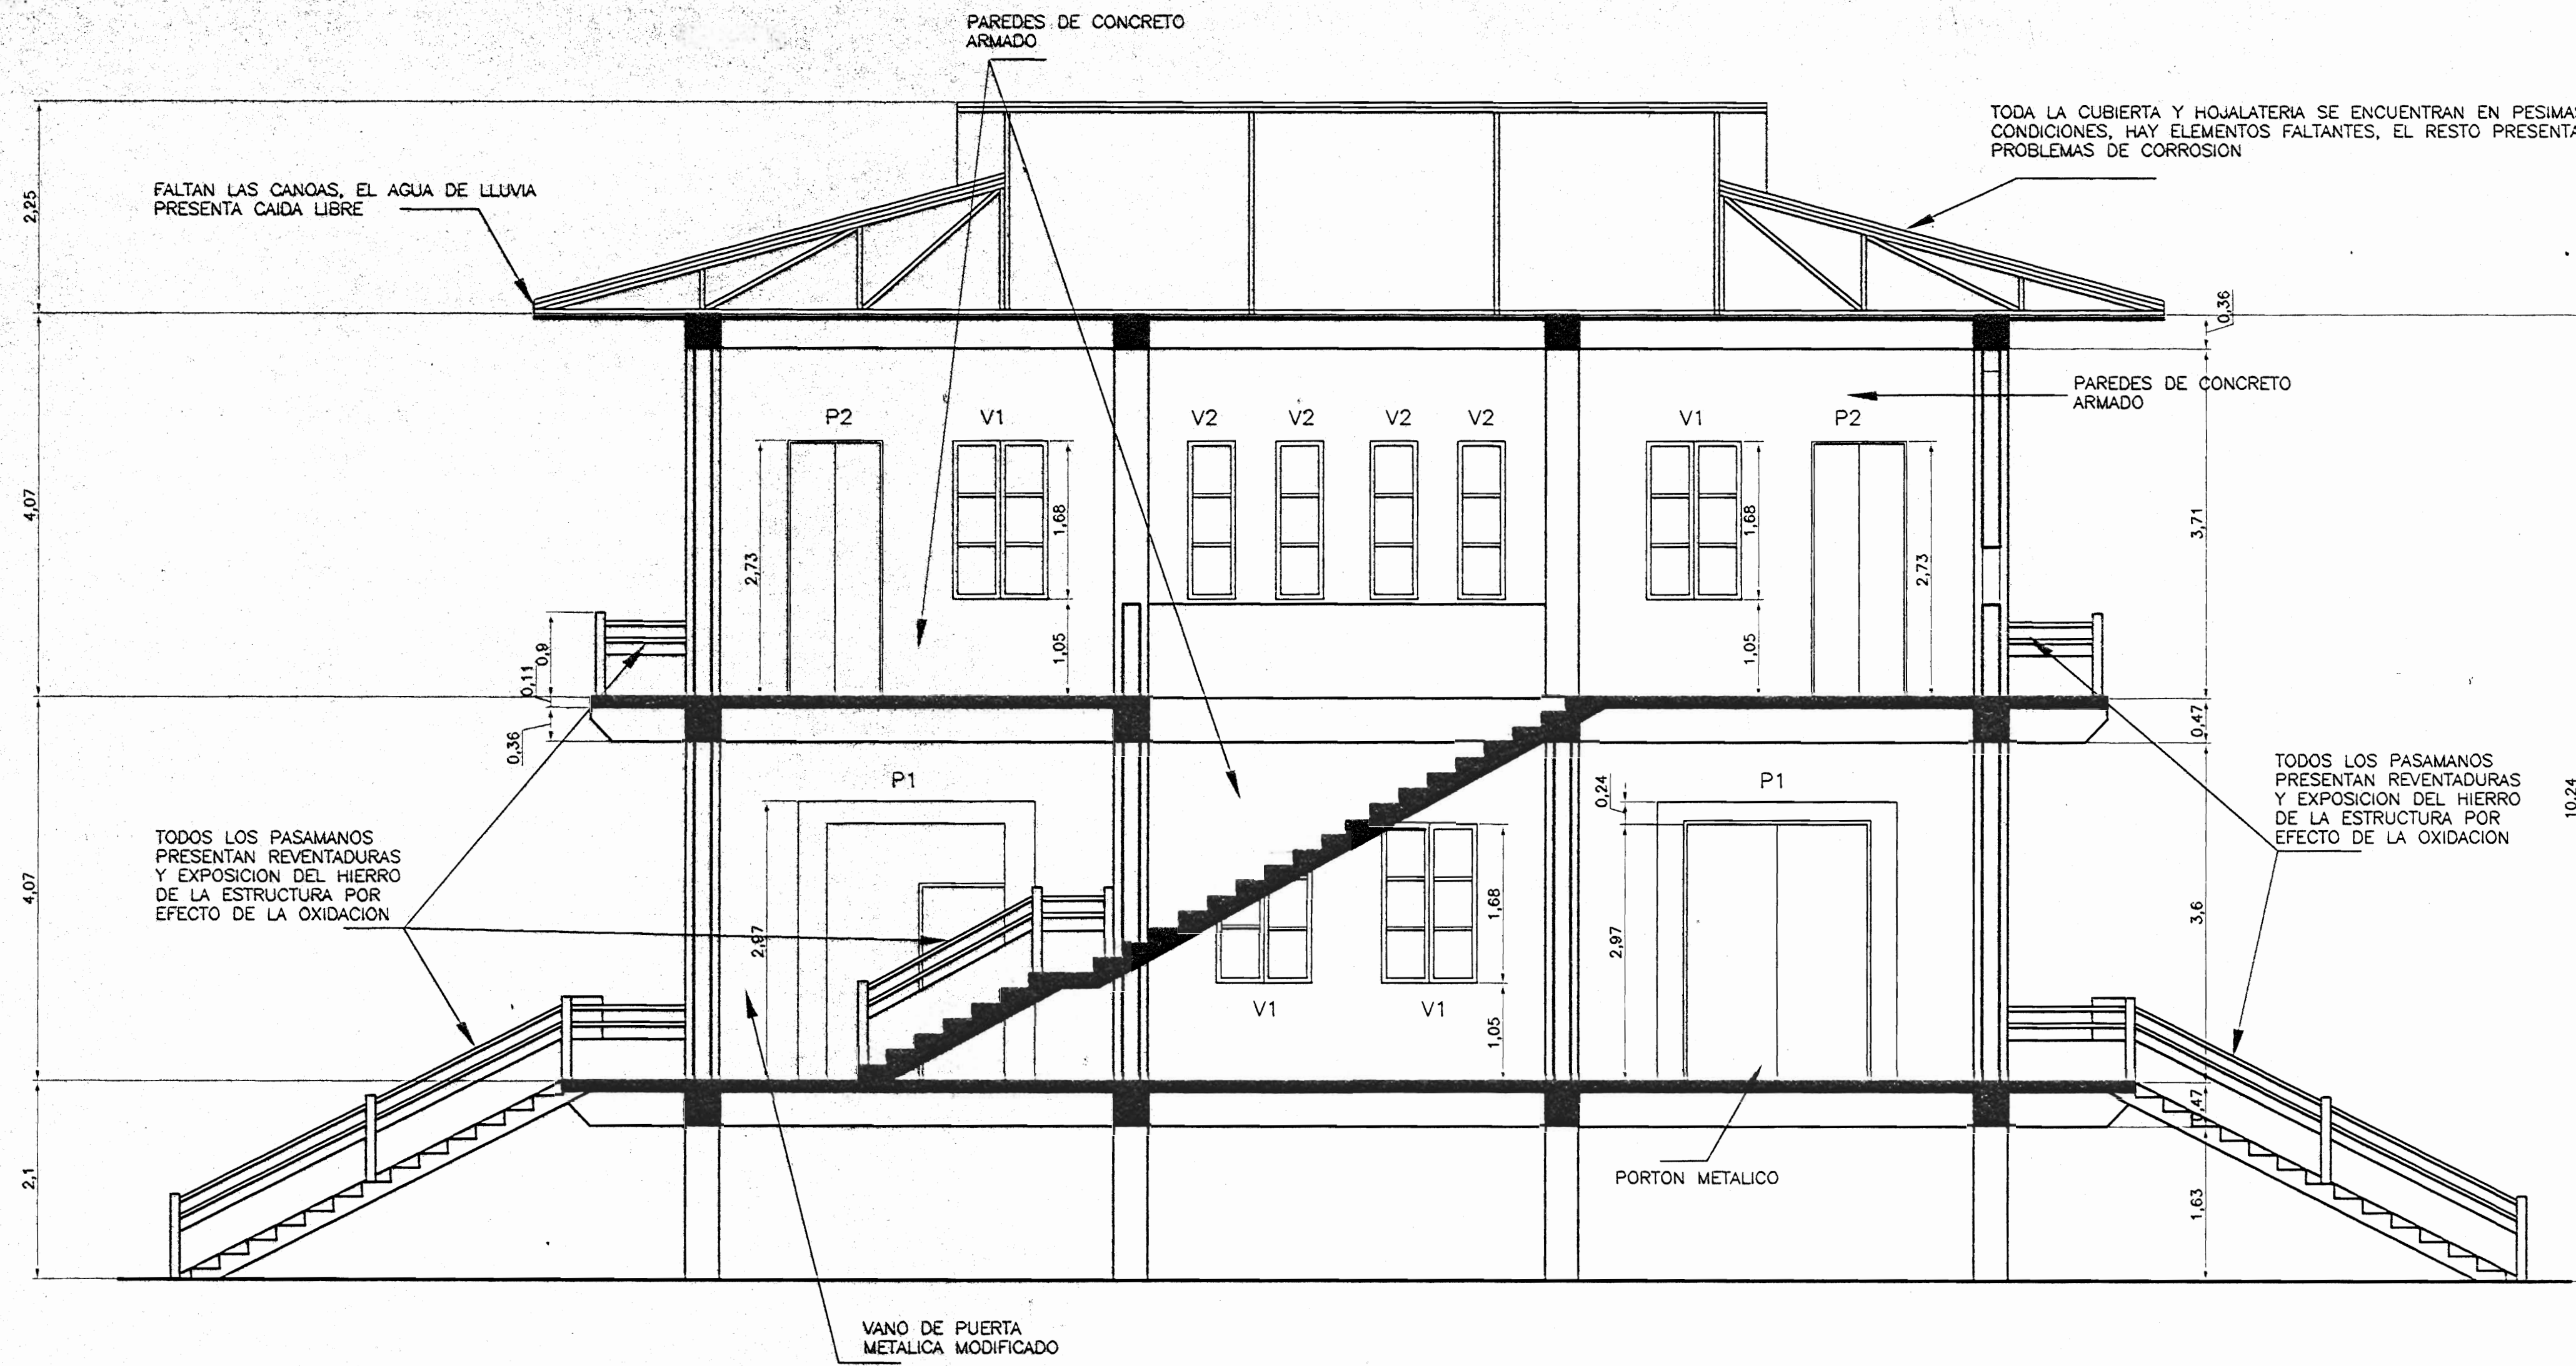
CORTE A-A EXISTENTE ESC. 1:50

- LA TOTALIDAD DEL SISTEMA ELECTRICO SE ENCUENTRA DAÑADO O EN MUY MALAS CONDICIONES
- EL PISO PRESENTA DAÑOS POR DESGASTE O FRACTURAS EN UN 40% APROXIMADAMENTE
- LOS PASAMANOS ESTAN DAÑADOS EN UN 60% APROXIMADAMENTE UN 40% DE LAS VENTANAS Y PUERTAS PRESENTAN PROBLEMAS DE DESGASTE Y/O FALTANTE DE PIEZAS

TODA LA CUBIERTA Y HOJALATERIA SE ENCUENTRAN EN PESIMAS CONDICIONES, HAY ELEMENTOS FALTANTES, EL RESTO PRESENTA PROBLEMAS DE CORROSION

TODOS LOS PASAMANOS PRESENTAN REVENTADURAS Y EXPOSICION DEL HIERRO DE LA ESTRUCTURA POR EFECTO DE LA OXIDACION
