proyecto : RESTAURACION
ESTACION DEL FERROCARRIL CALDERA

# De permiso		
proyecto : RESTAURACION ESTACION DEL FERROCARRIL CALDERA (ESTADO ACTUAL Y DAÑOS)		
propietario : INCOFER		
provincia	cantón	distrito
6 PUNTARENAS	2 ESPARZA	1 ESPERITU SANTO
arquitecto : EDUARDO CAMACHO VARGAS		
dibujo : V.H.Z.A.		
profesional responsable :		
nombre : EDUARDO CAMACHO VARGAS		
firma :		n° reg. A-4615
dirección técnica :		
nombre :		n° reg.
información registro público :		
propietario :		
n° de catastro :		
sitio :		
contenido :		
PLANTA ARQUITECTONICA NIVEL 0.00m		
escala :	fecha :	lámina :
INDICADA	MAYO, 2003	2 / 14

proyecto : RESTAURACION ESTACION DEL FERROCARRIL CALDERA (ESTADO ACTUAL Y DAÑOS)

# De permiso		
proyecto : RESTAURACION ESTACION DEL FERROCARIL CALDERA (PROPUESTA)		
propietario : INCOFER		
provincia	cantón	estadio
6 PUNTARENAS	2 ESPARZA	1 ESPIRITU SANTO
arquitecto: EDUARDO CAMACHO VARGAS		
dibujo : V.H.Z.A.		
profesional responsable : EDUARDO CAMACHO VARGAS		
nombre : EDUARDO CAMACHO VARGAS		
firma :		
profesional responsable : EDUARDO CAMACHO VARGAS		
dirección técnica :		
nombre :		
firma :		
información registro público :		
propietario :		
n° de catastro :		
sitios :		
conteni

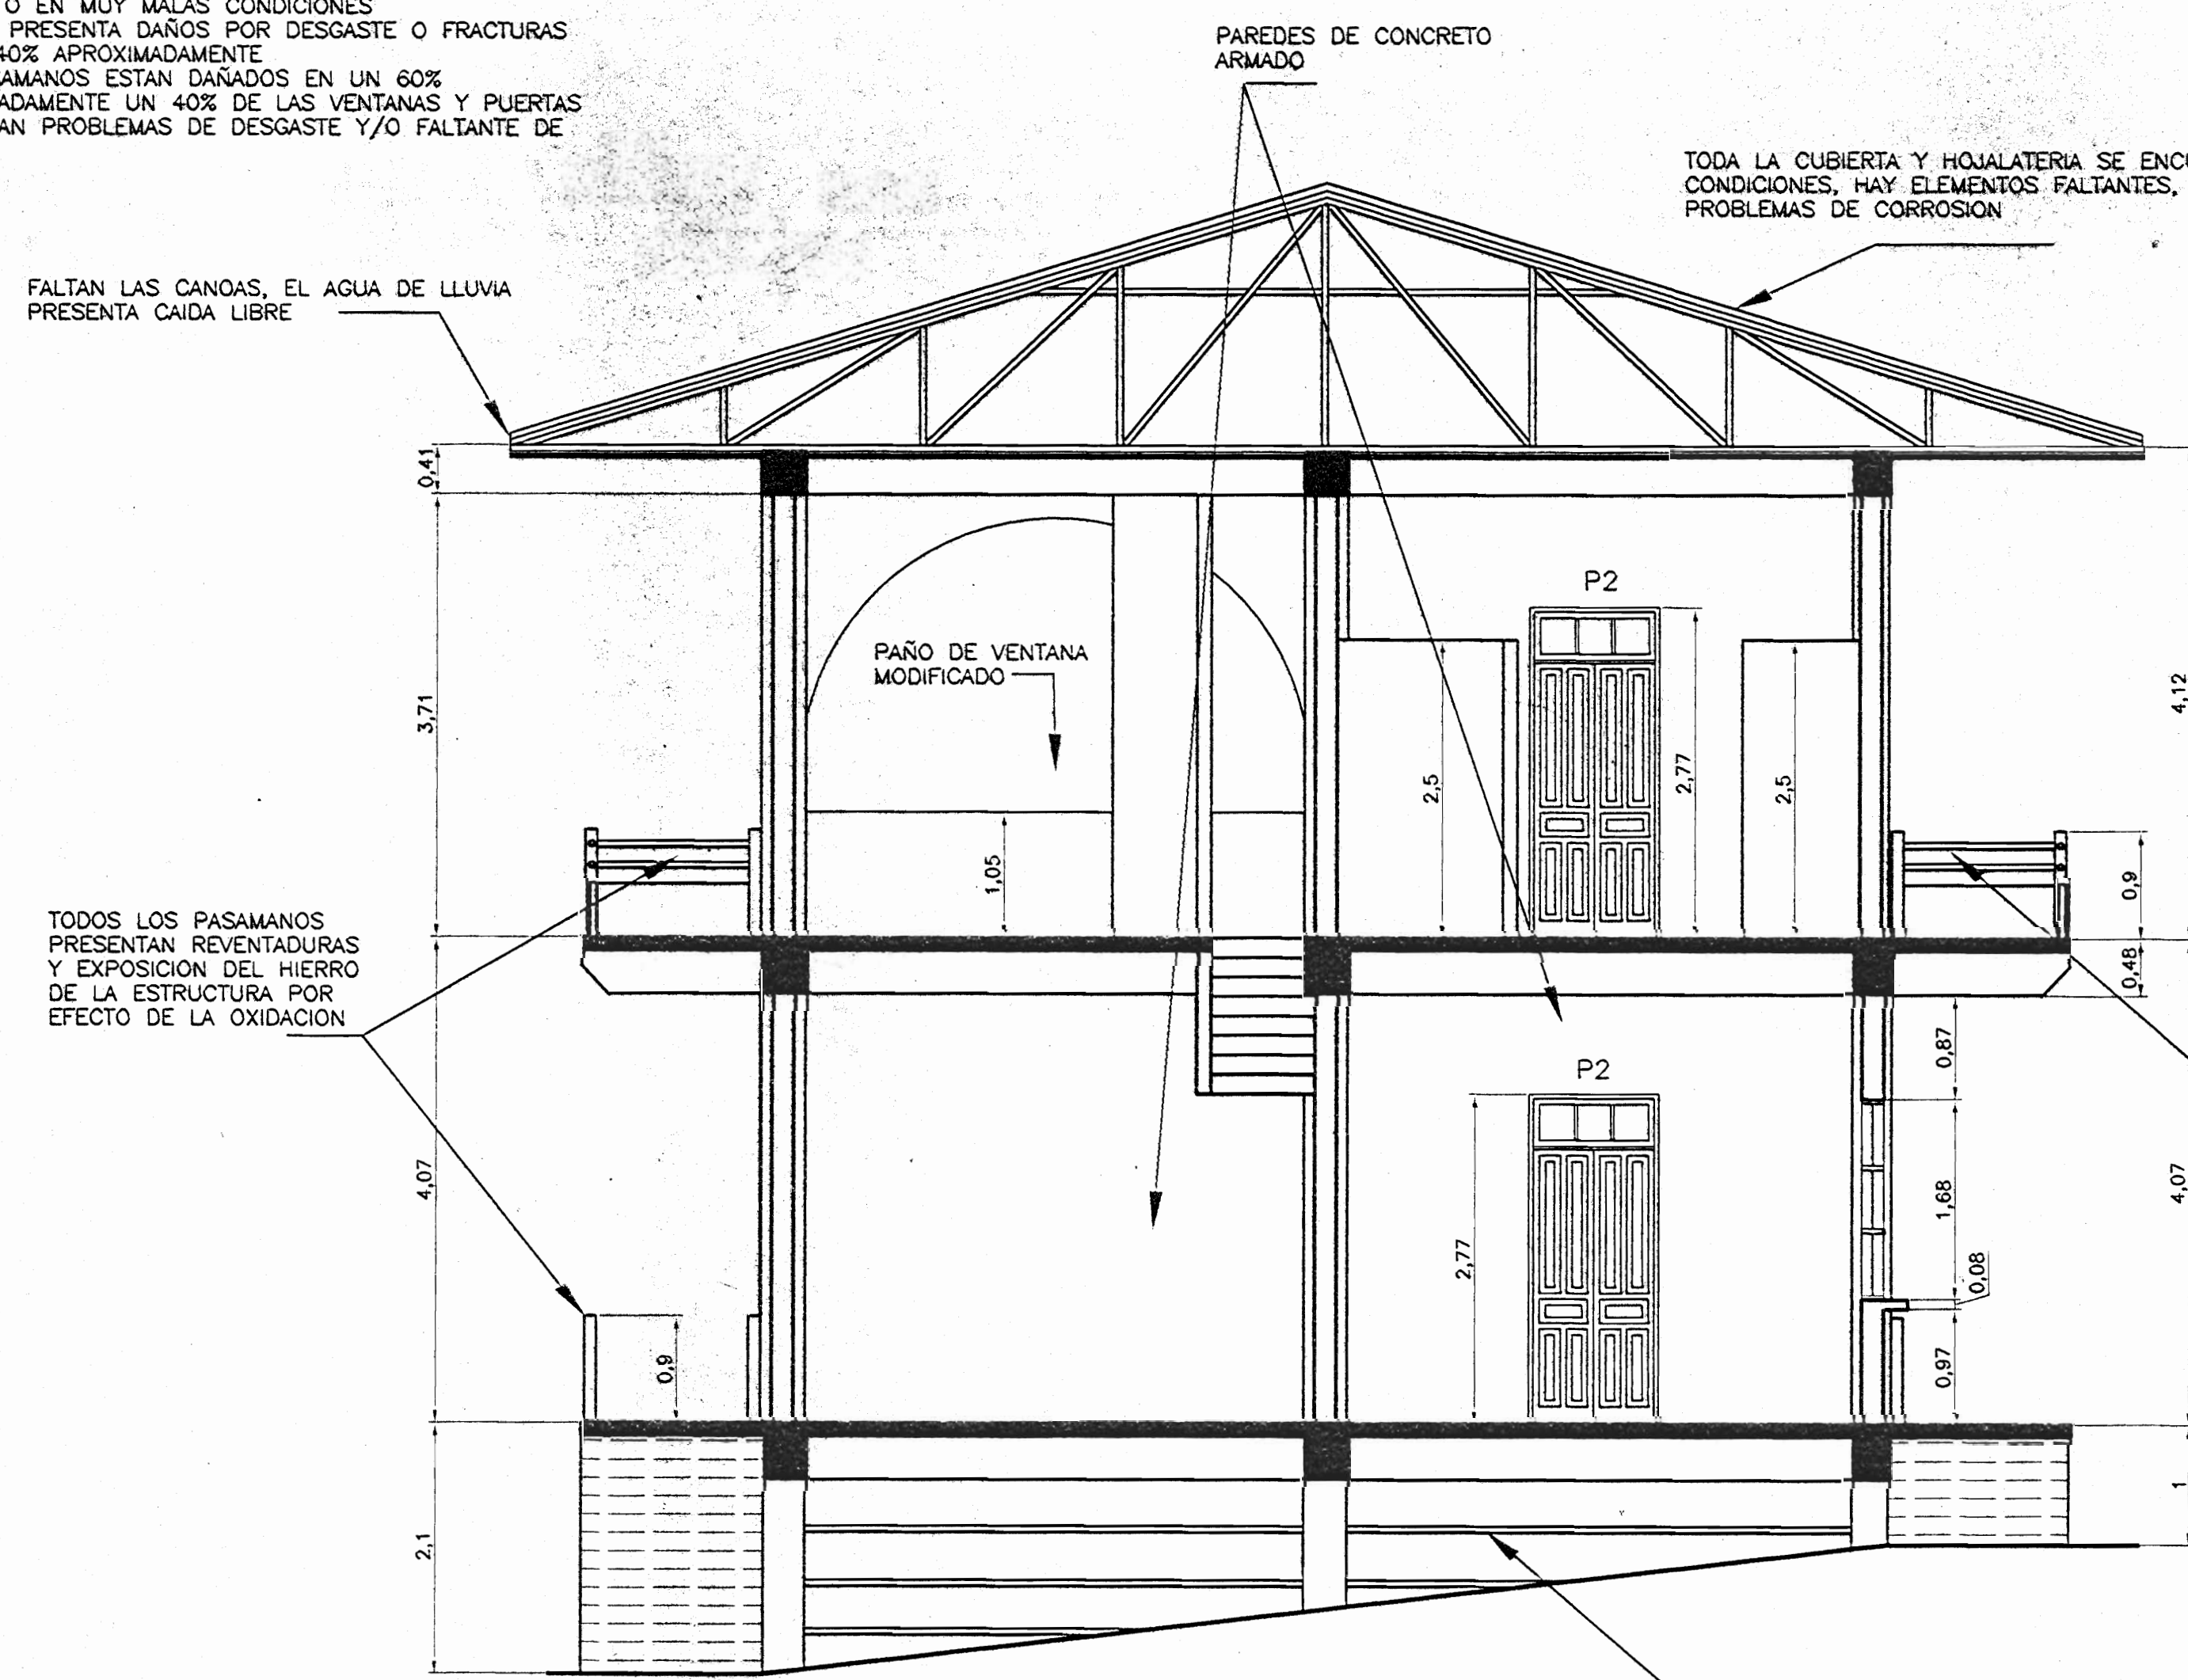
CORTE B-B EXISTENTE ESC. 1:50

TODA LA CUBIERTA Y HOJALATERIA SE ENCUENTRAN EN PESIMAS CONDICIONES, HAY ELEMENTOS FALTANTES, EL RESTO PRESENTA PROBLEMAS DE CORROSION

FALTAN LAS CANOAS, EL AGUA DE LLUVIA PRESENTA CAIDA LIBRE

TODOS LOS PASAMANOS PRESENTAN REVENTADURAS Y EXPOSICION DEL HIERRO DE LA ESTRUCTURA POR EFECTO DE LA OXIDACION

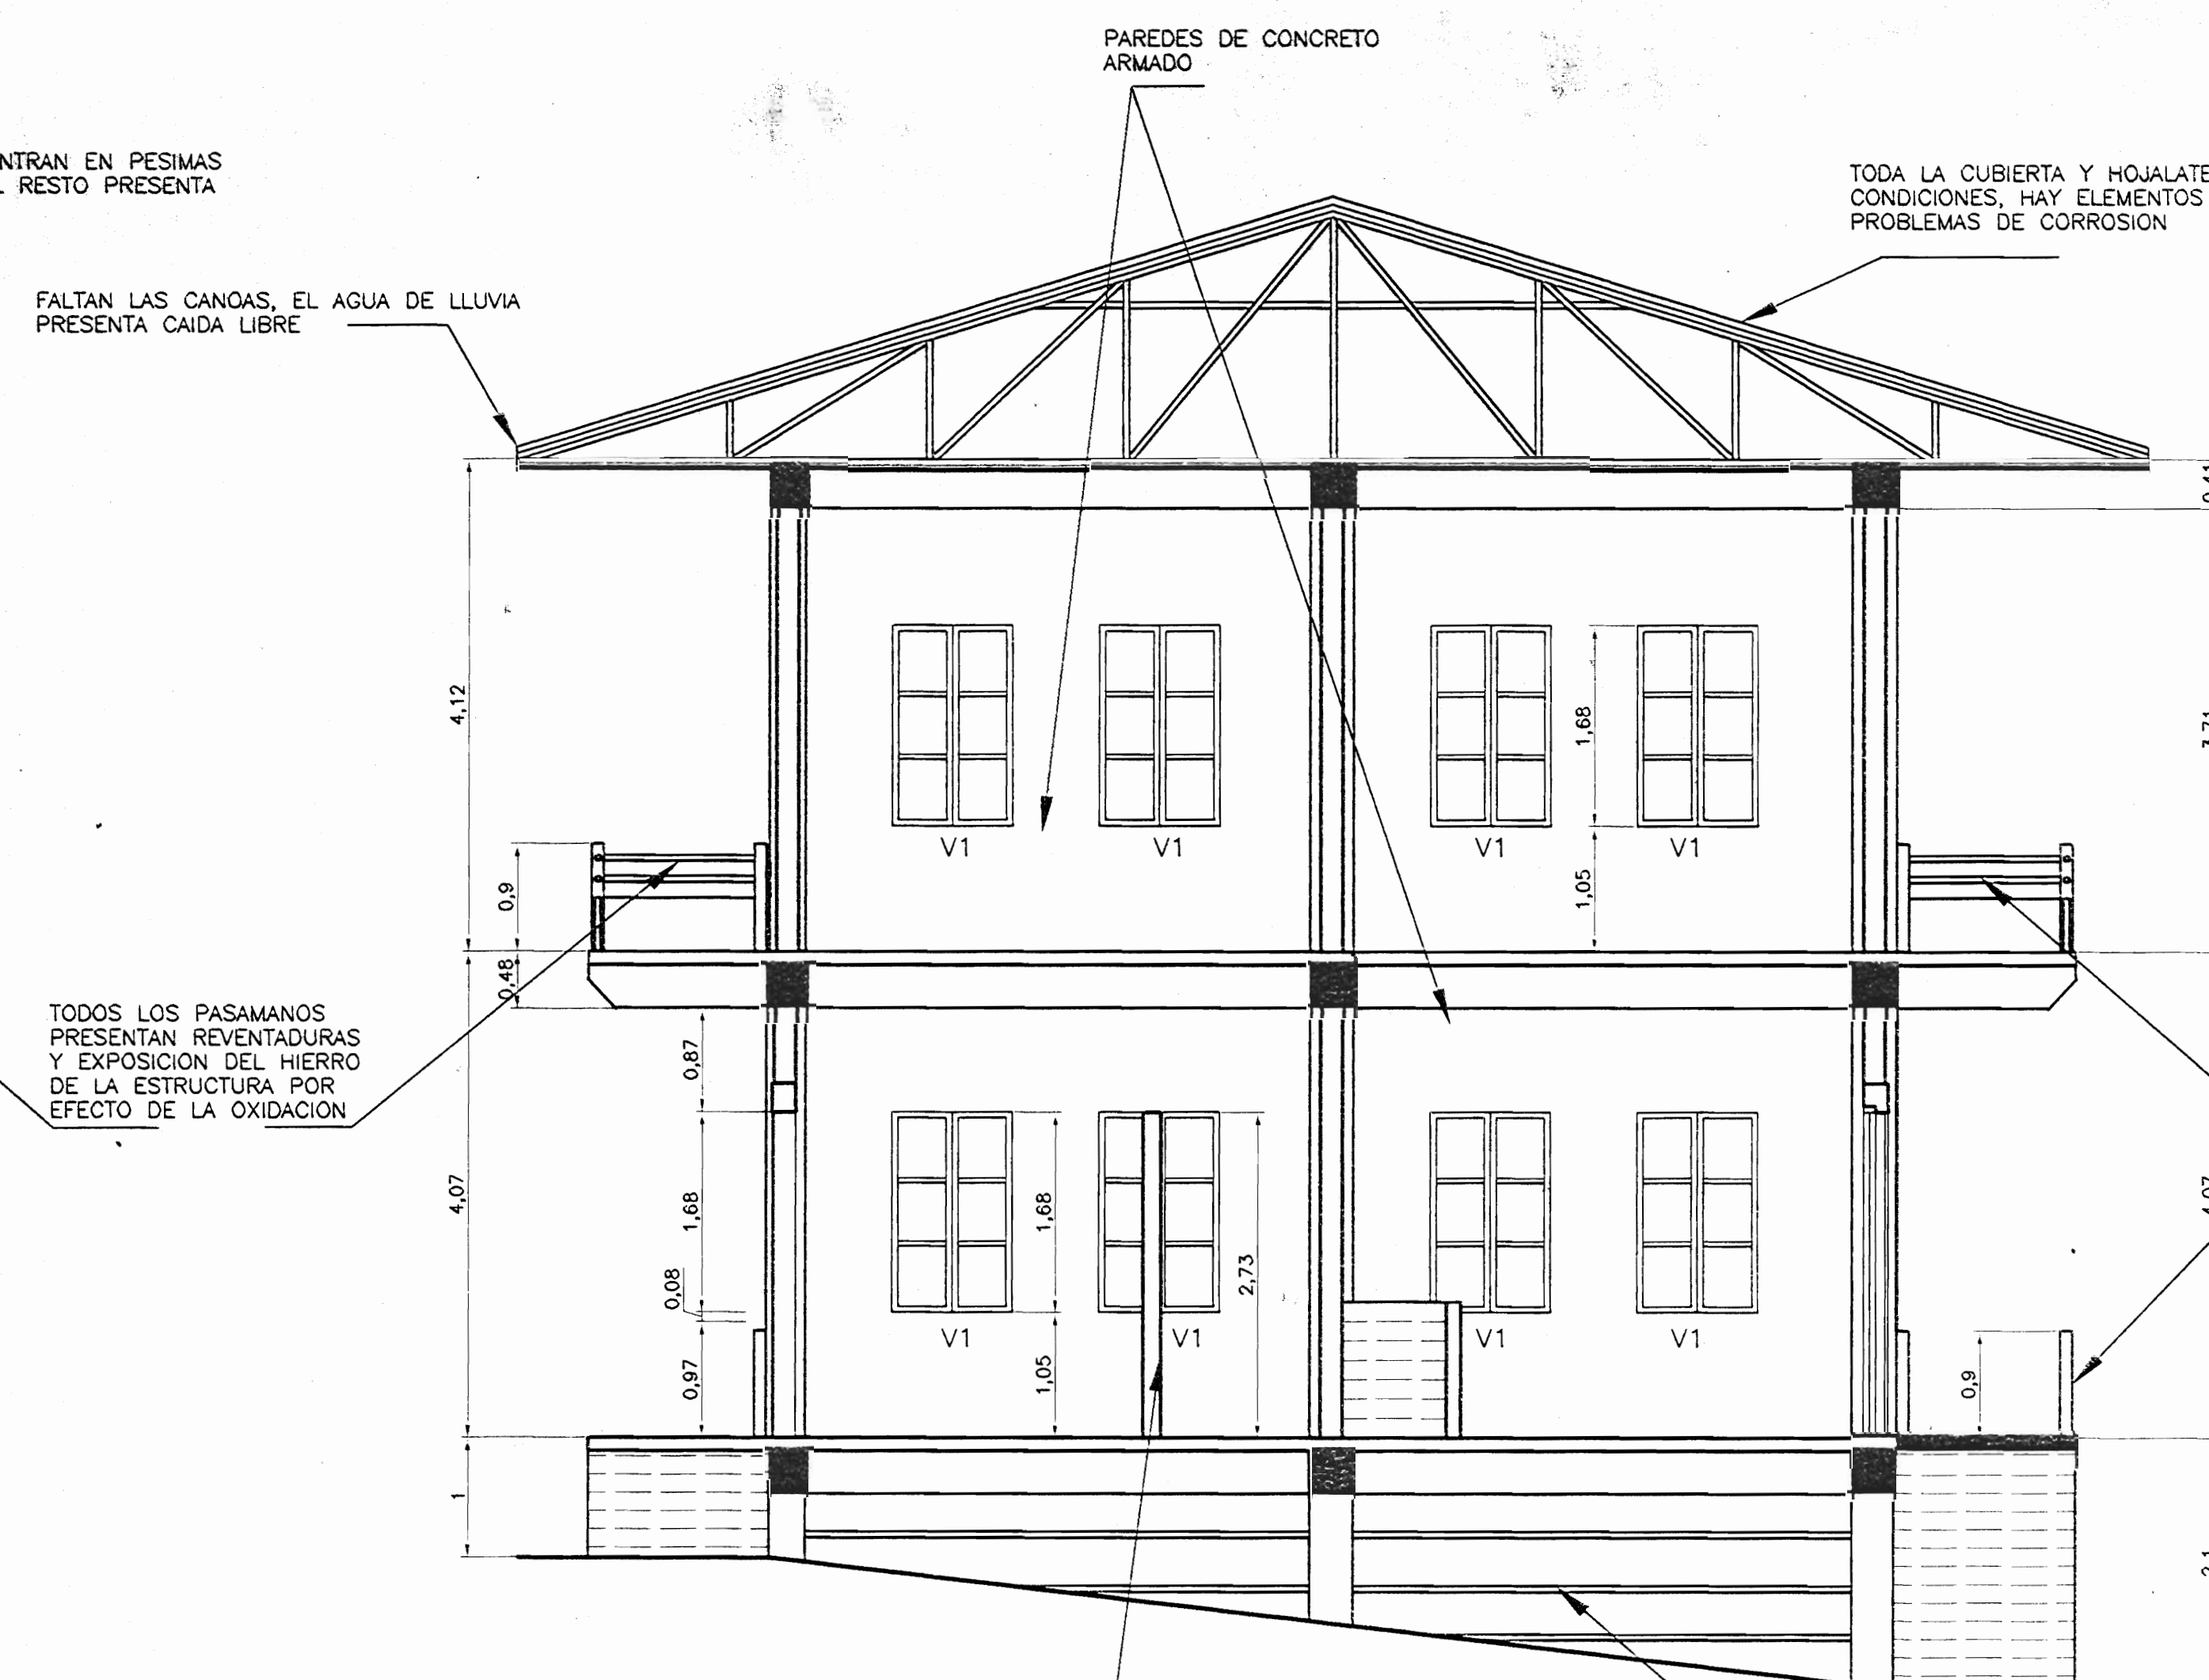
CORTE C-C EXISTENTE ESC. 1:50

TODA LA CUBIERTA Y HOJALATERIA SE ENCUENTRAN EN PESIMAS CONDICIONES, HAY ELEMENTOS FALTANTES, EL RESTO PRESENTA PROBLEMAS DE CORROSION

PARED DE SERVICIO SANITARIO A DEMOLER

TODOS LOS PASAMANOS PRESENTAN REVENTADURAS Y EXPOSICION DEL HIERRO DE LA ESTRUCTURA POR EFECTO DE LA OXIDACION
