## PROYECTO: REHABILITACION DE LA CASONA DE SANTA ROSA

FEBRERO, 2008

proyecto : RECONSTRUCCION CASONA DE SANTA ROSA

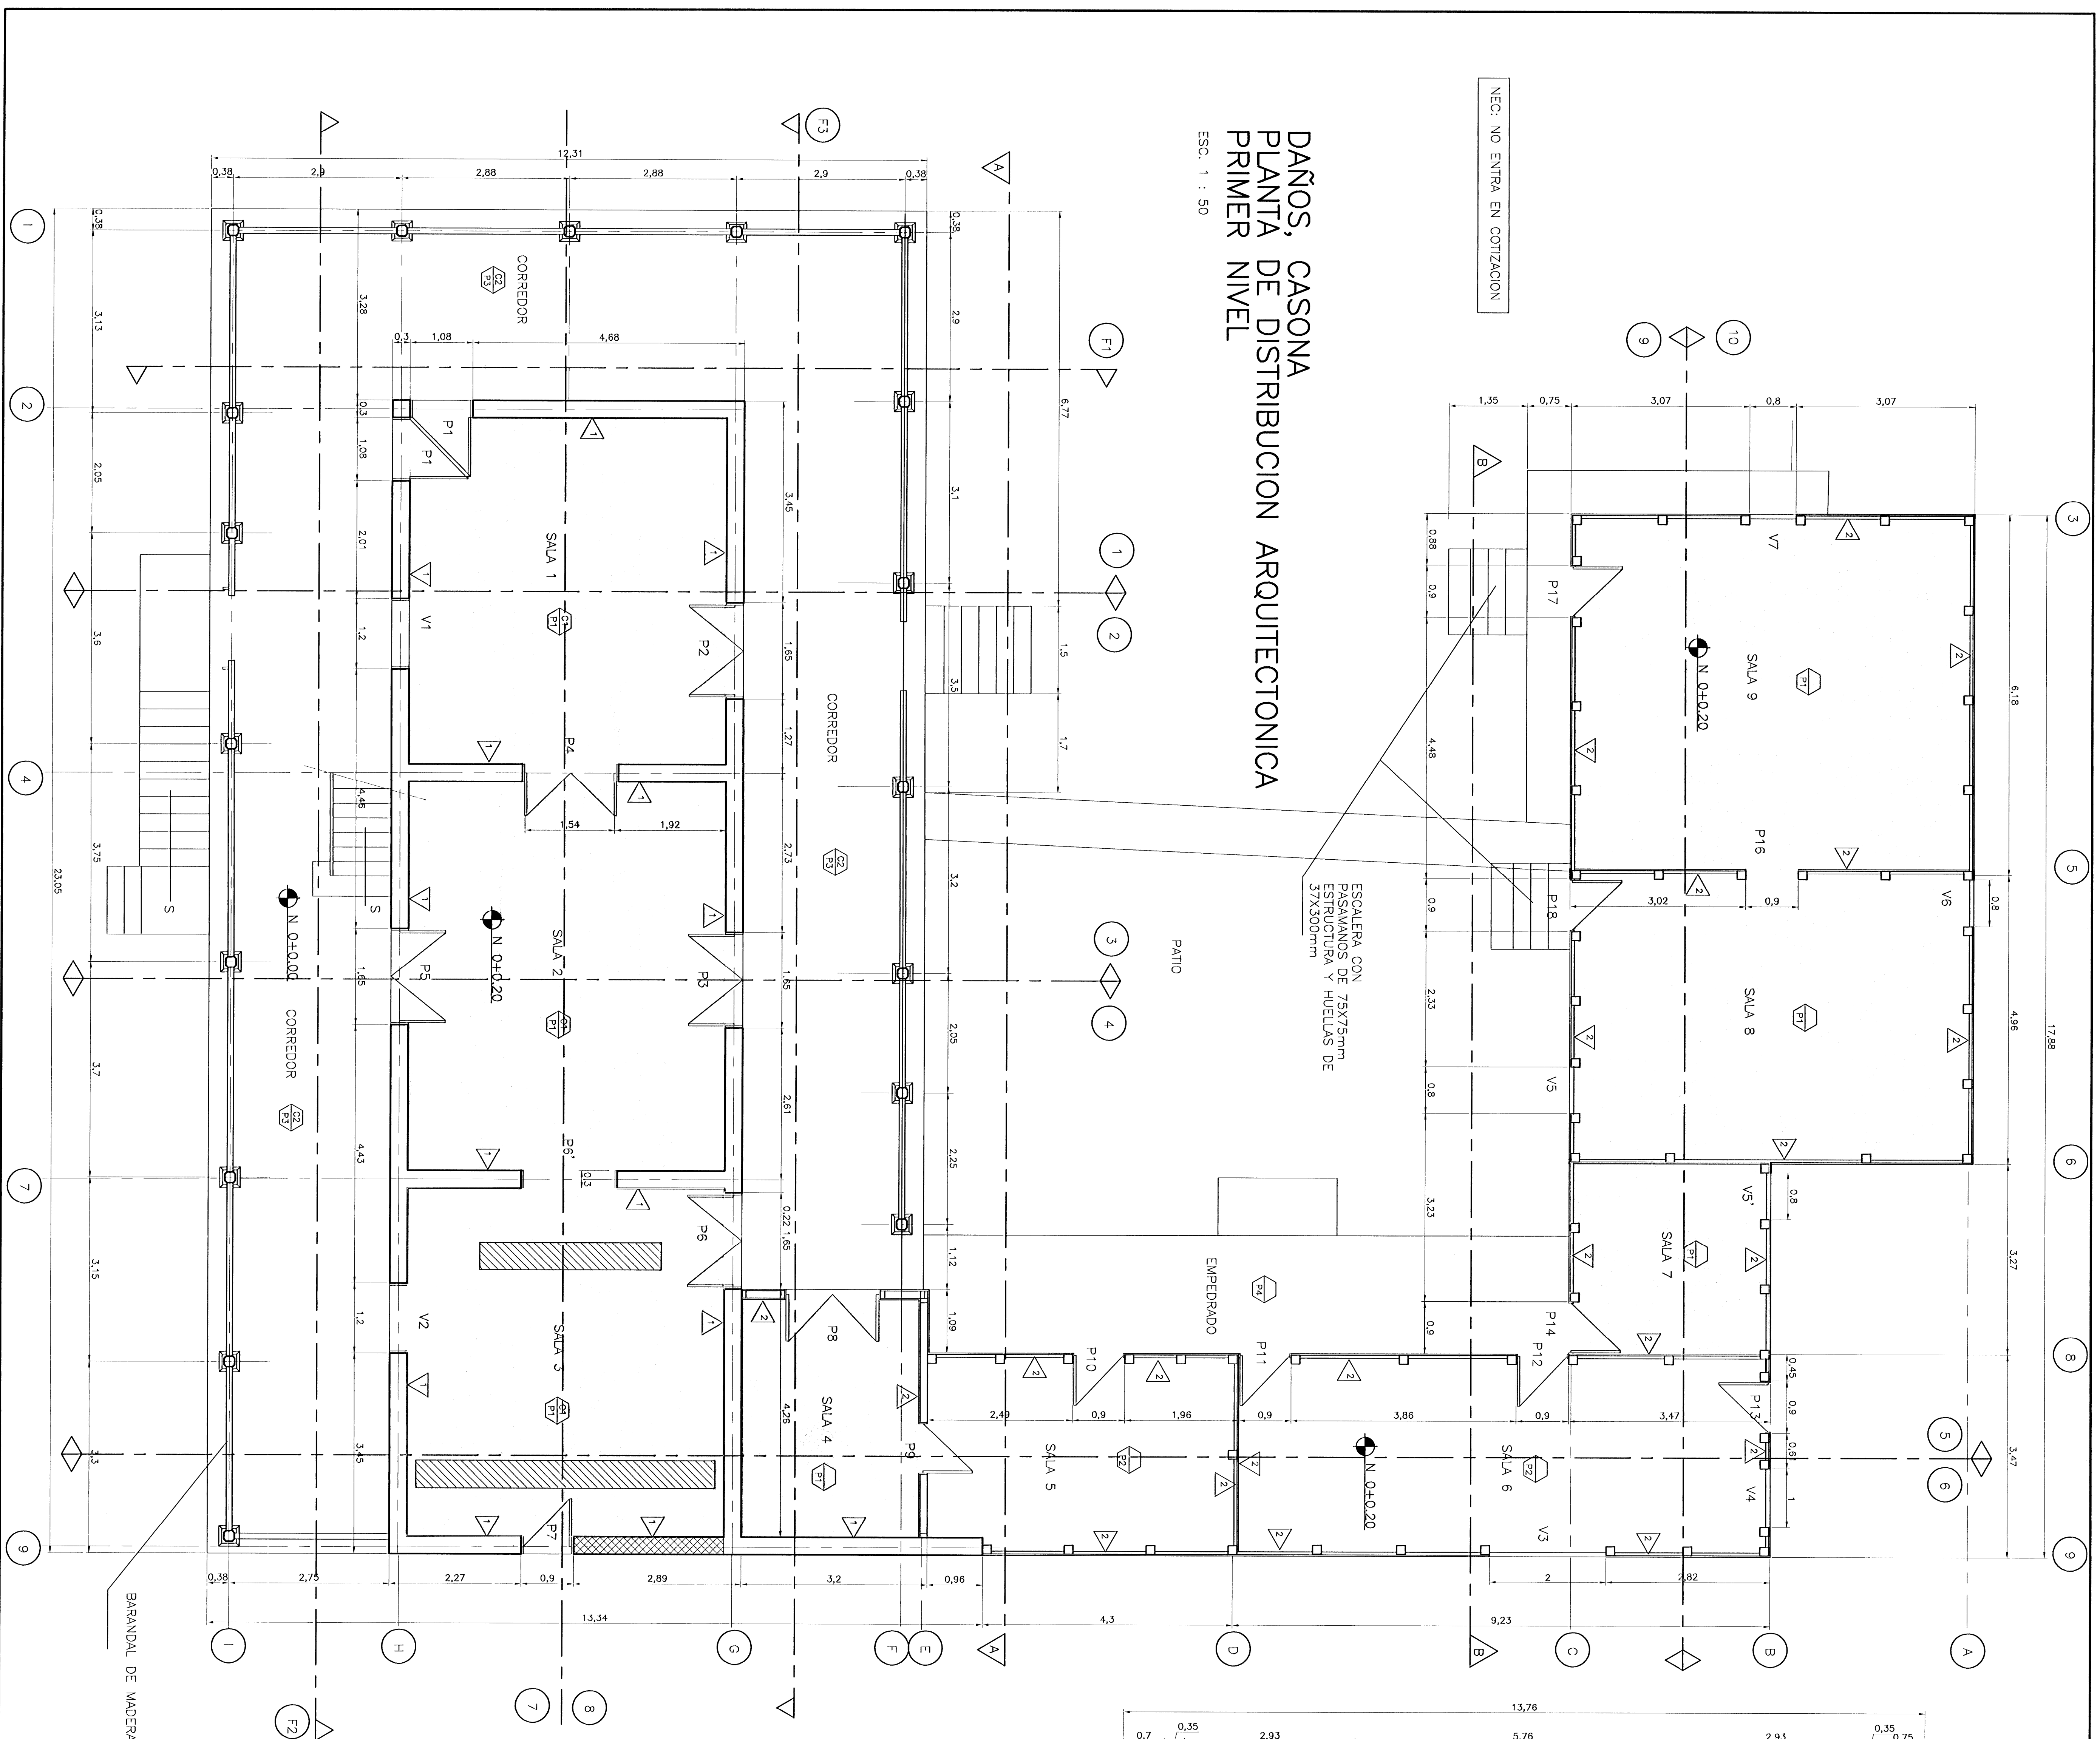
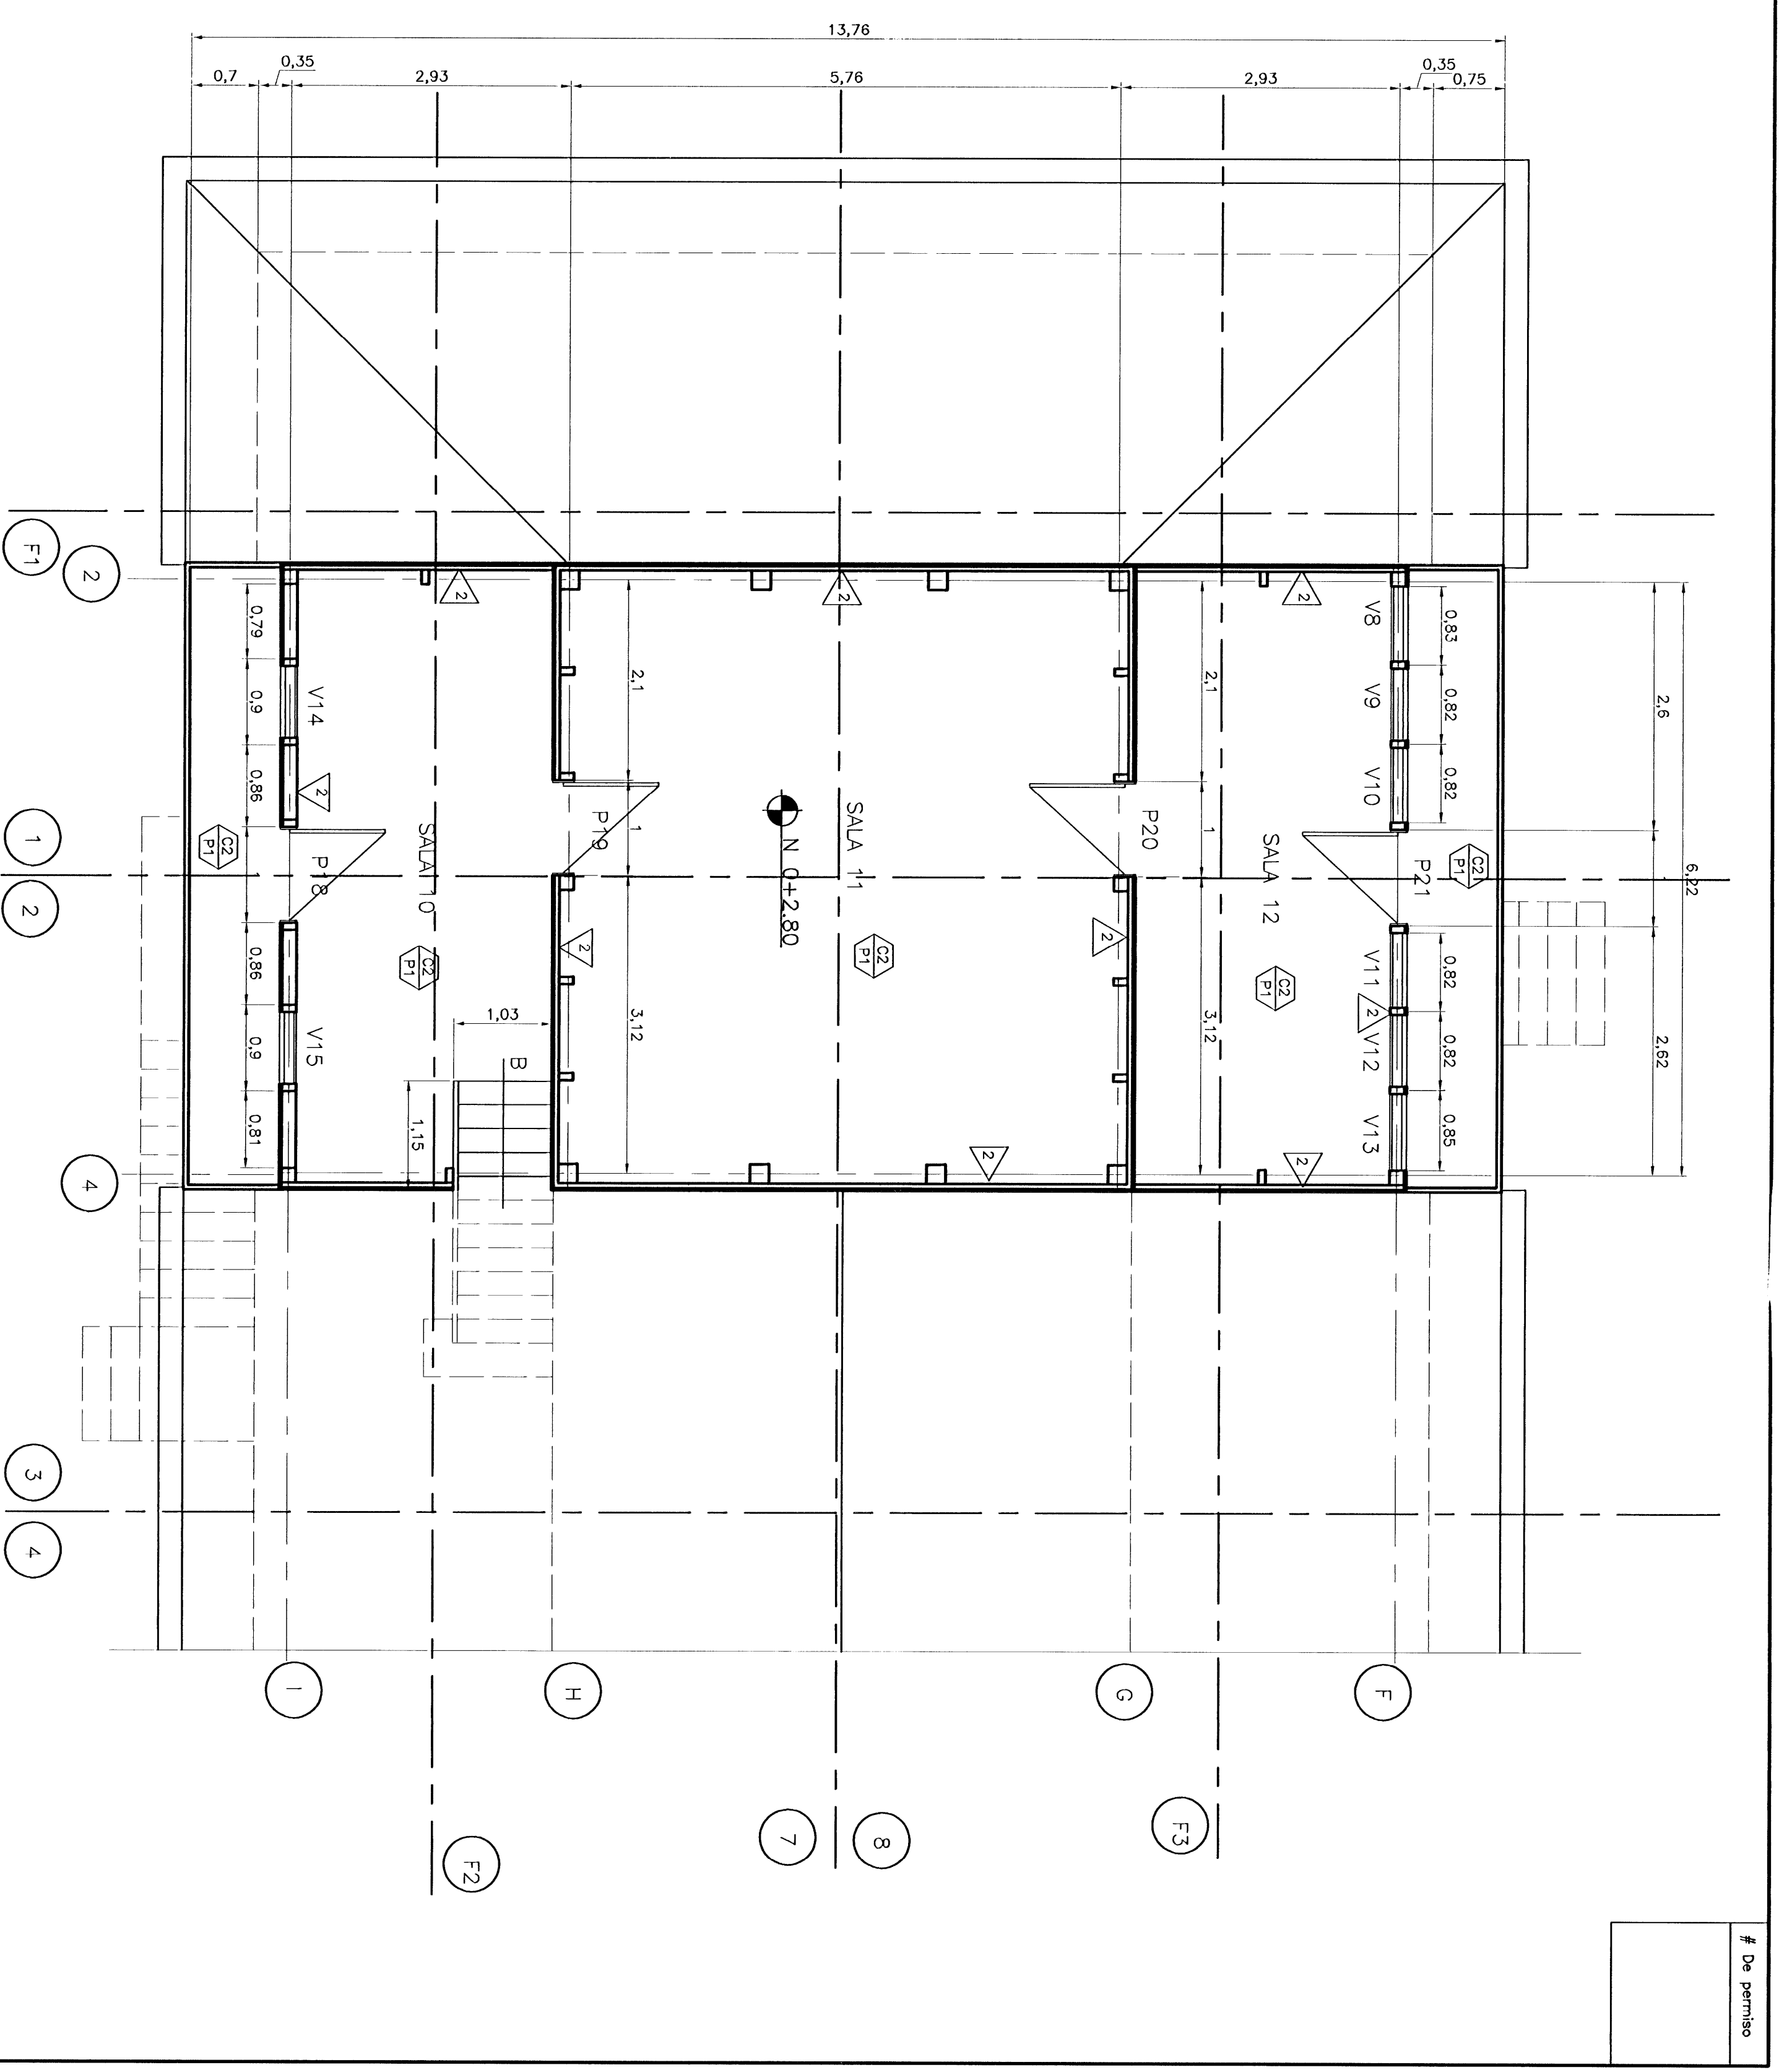
**DAÑOS, CASONA  
PLANTA DE DISTRIBUCION ARQUITECTONICA  
PRIMER NIVEL**

ESTRUCTURA DE ENTREPISO PODRIDA
	PISO DE TABLONES DE MADERA DAÑADOS
	ESTRUCTURA DEL ENGUARDADO DE PARED DAÑADO POR HUMIEDAD HASTA 50cm SNT.

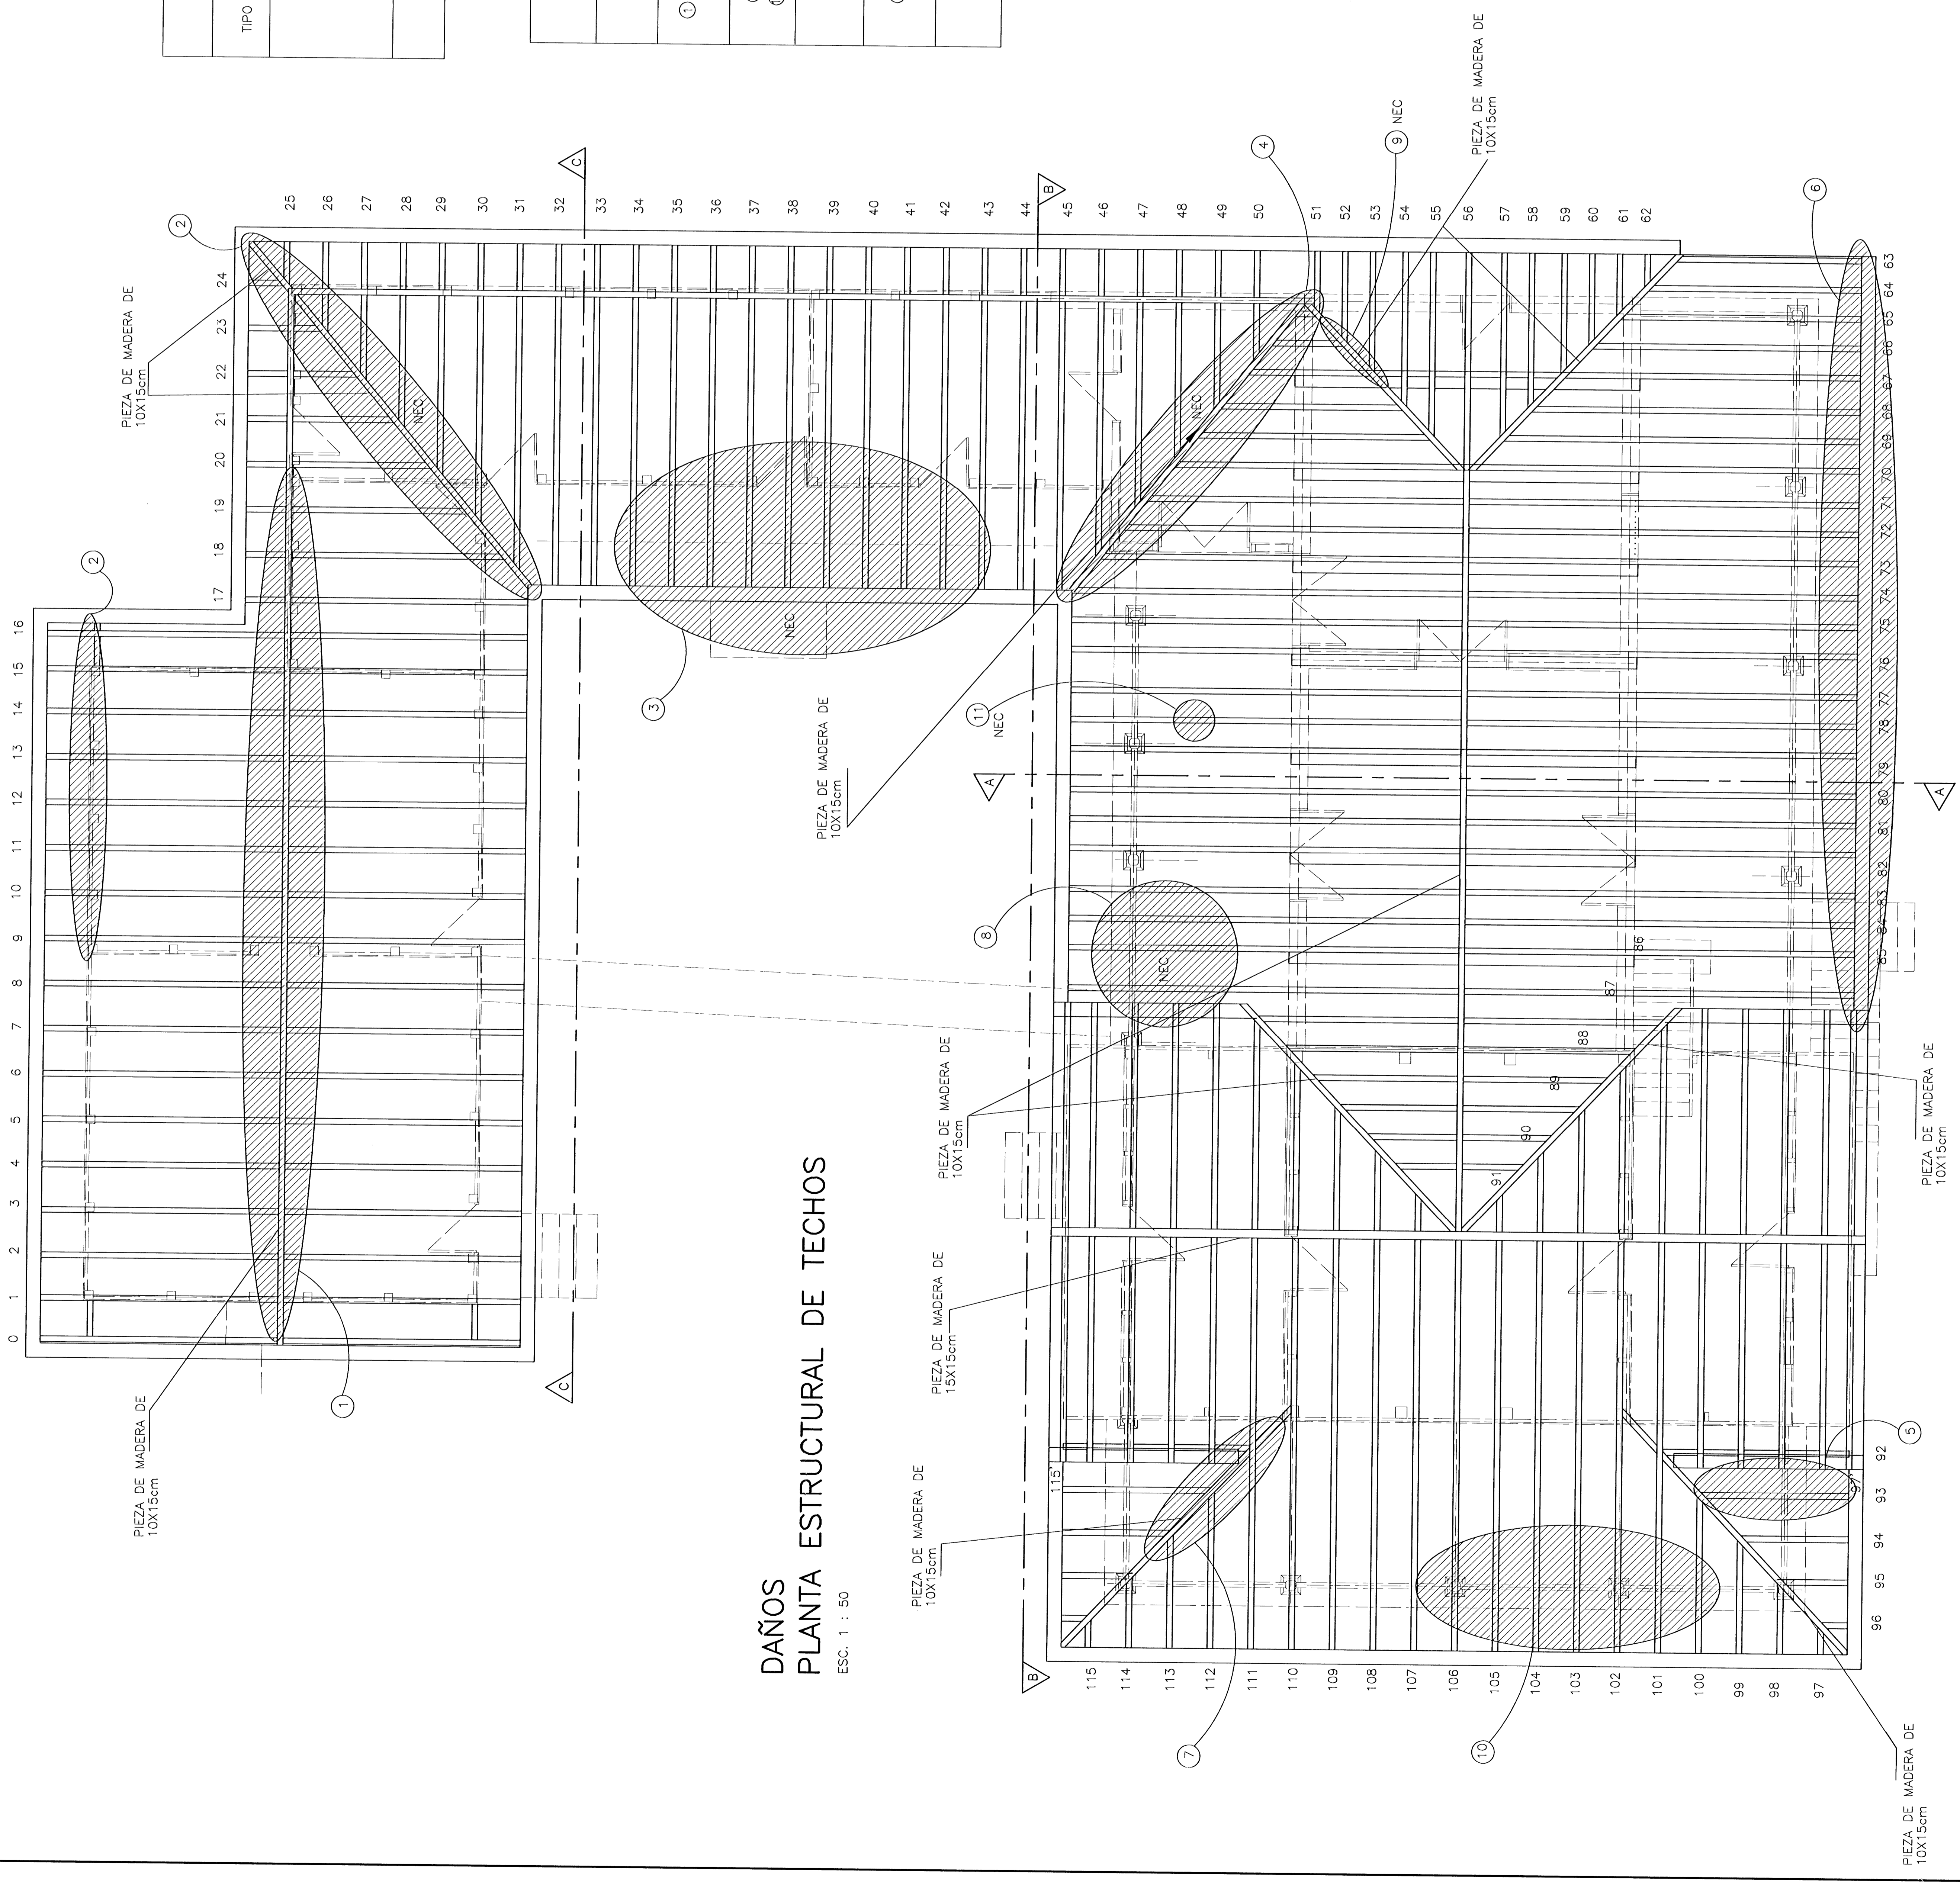
DAÑOS  
PLANTA ESTRUCTURAL DE TECHOS  
ESC. 1 : 50

#	AREA DE INTERVENCIÓN
①, ②, ④,	-DAÑO DEL SISTEMA DE CUBIERTAS Y CANCHAS POR PRESENCIA DE MUSCO Y VEGETACIÓN. -LAS TEJAS SE ENCUENTRAN CORRIDAS, QUEBRADAS
③, ⑥, ⑩, ⑪	-FALLA EN ARTESONES POR FRACTURA O UNION LONGITUDINAL CON DEFLEXION
⑤	-FILTRACION DE AGUAS PROVENIENTES DEL ENTREPISO DEL BALCÓN
⑦, ⑧	-FILTRACION DE AGUAS POR POROSIDAD DE TEJAS
⑨	-FILTRACION DE AGUAS EN UNION DE LIMATON Y LIMAHOYAS

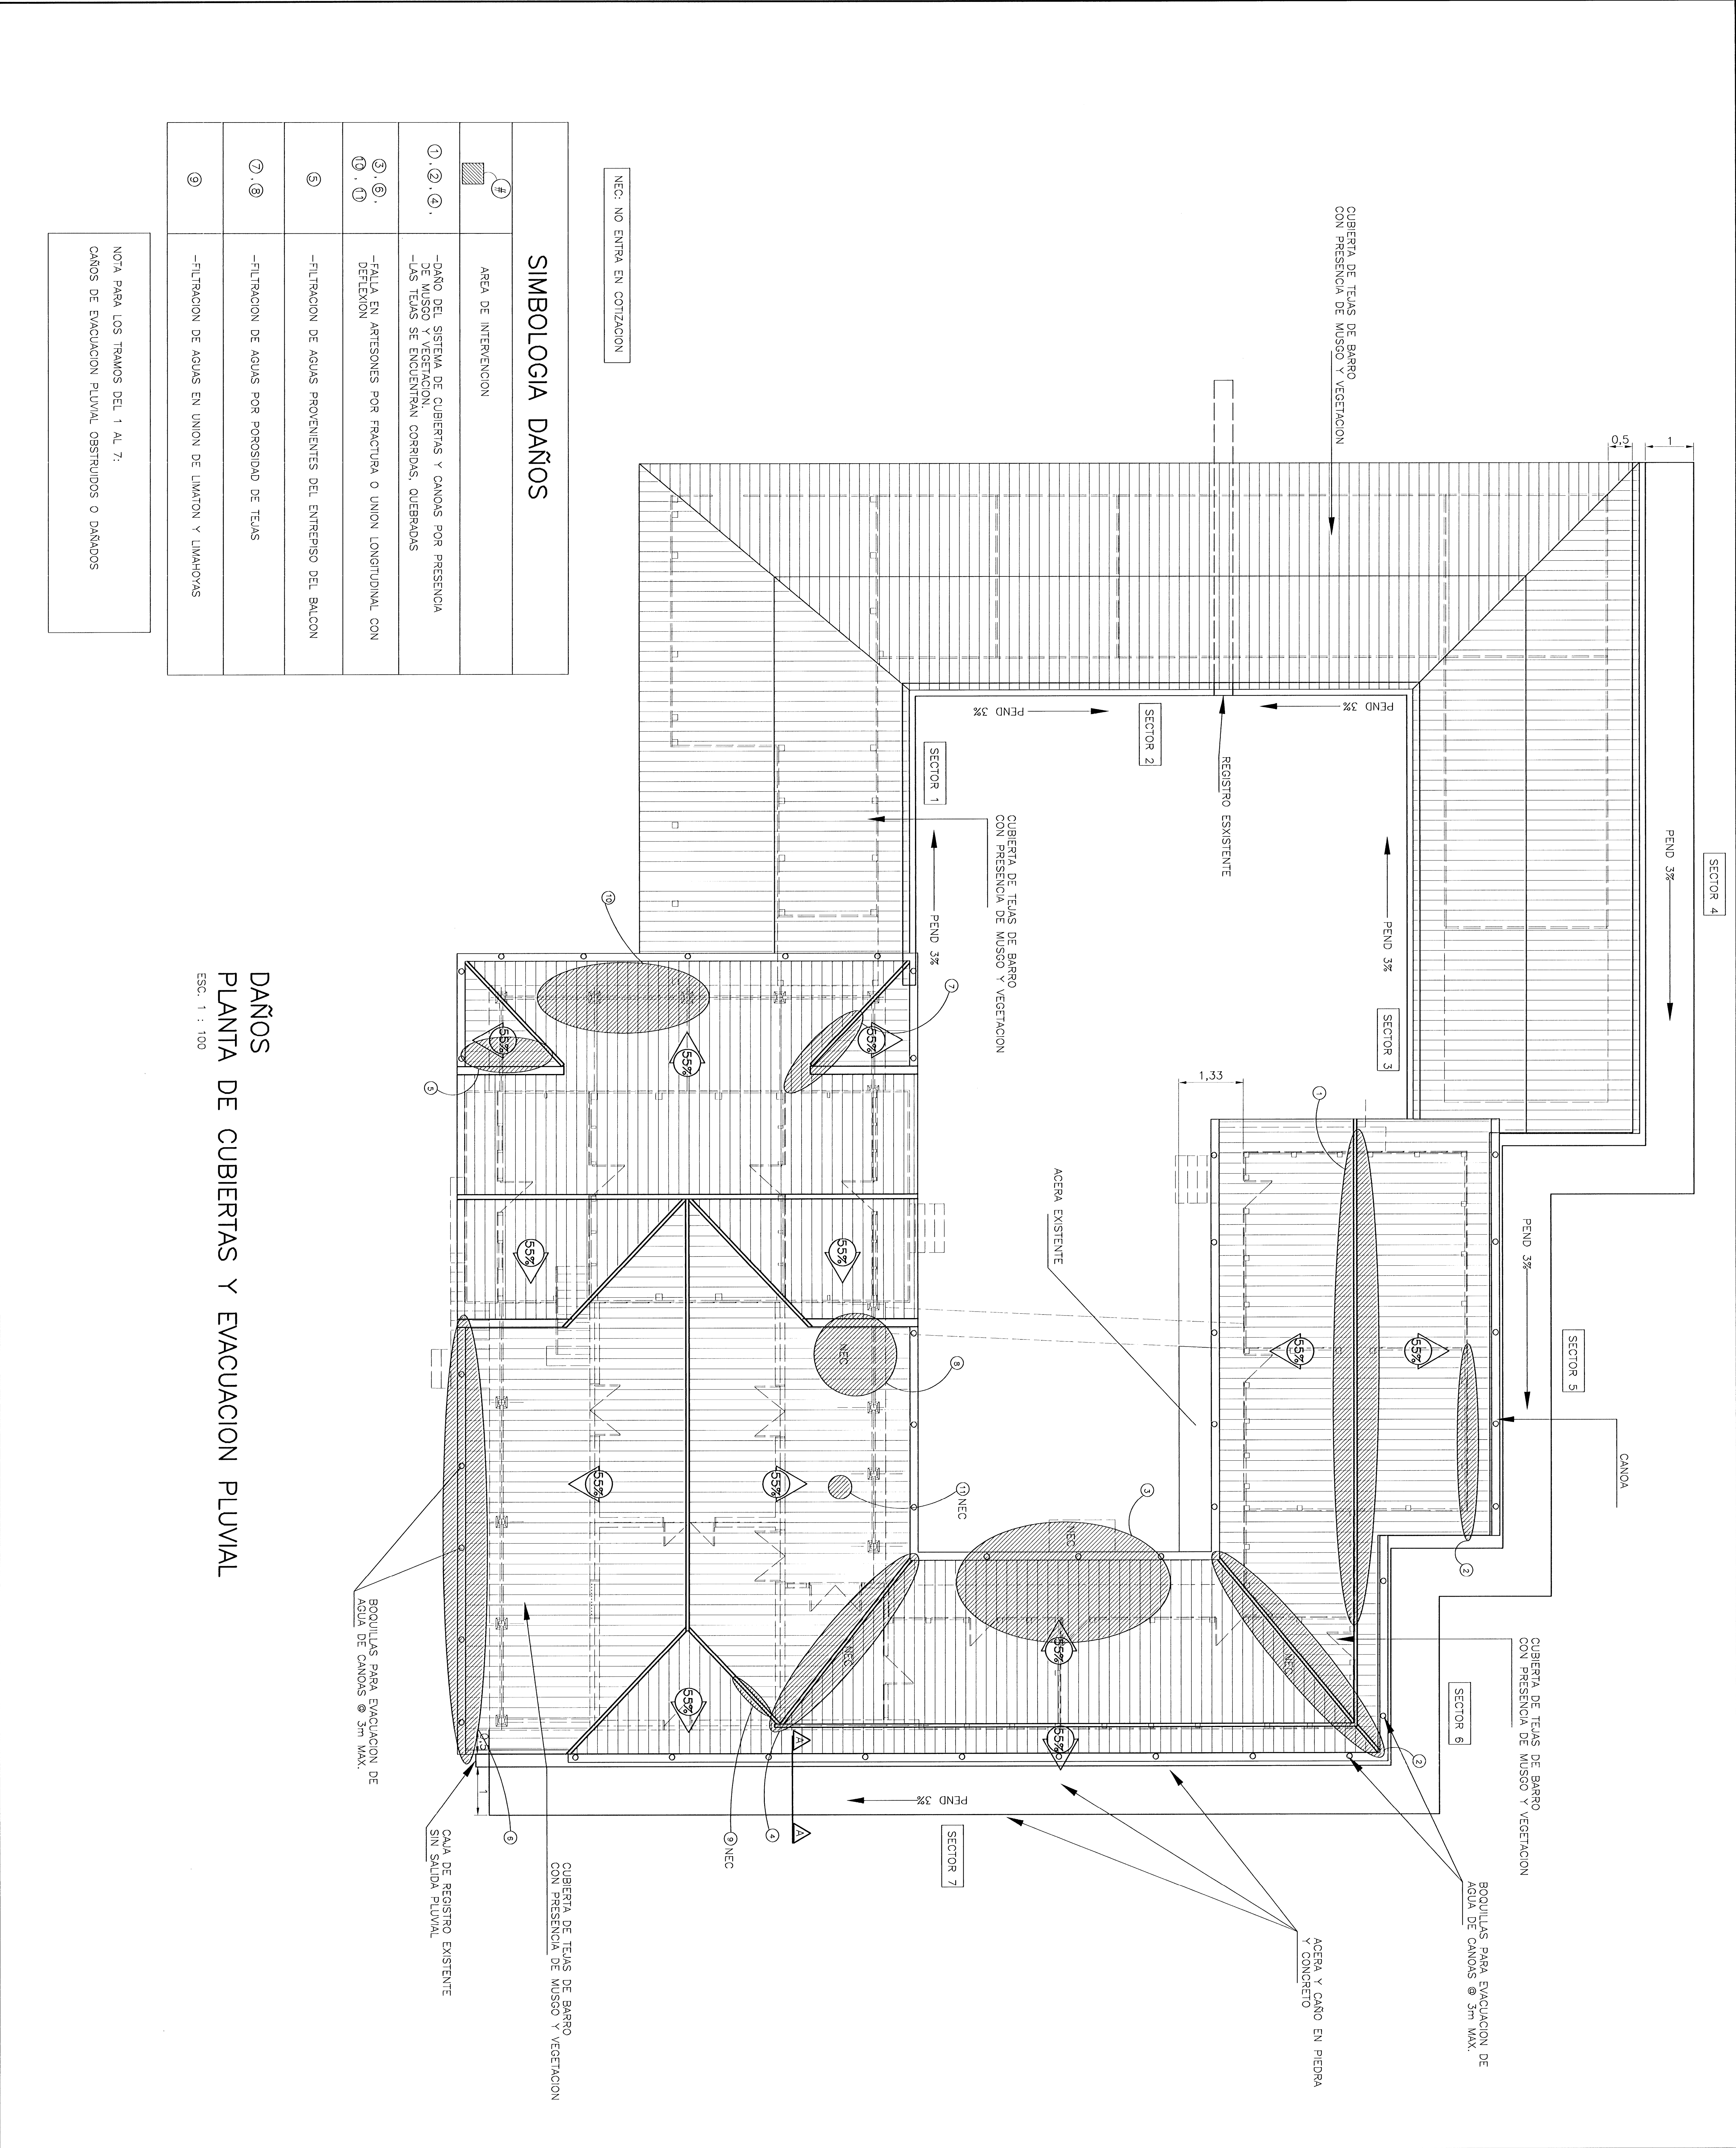
**DAÑOS  
PLANTA DE CUBIERTAS Y EVACUACION PLUVIAL**

SIMBOLOGIA DAÑOS	
①	DAÑO DEL SISTEMA DE CUBIERTAS Y CANOAS POR PRESENCIA DE MUSGO Y VEGETACION
②	-LAS TEJAS SE ENCUENTRAN CORRIDAS, QUEBRADAS
③	-FALLA EN ARTESONES POR FRACTURA O UNION LONGITUDINAL CON DELENDA
④	-FILTRACION DE AGUAS PROVENIENTES DEL ENTREPIESO DEL BALCON
⑤	-FILTRACION DE AGUAS POR POROSIDAD DE TEJAS
⑥	-FILTRACION DE AGUAS EN UNION DE LIMATON Y LIMACHOYAS

NOTA PARA LOS TRAMOS DEL 1 AL 7:  
CARGOS DE EVACUACION PLUVIAL OBTENIDOS O DAÑADOS

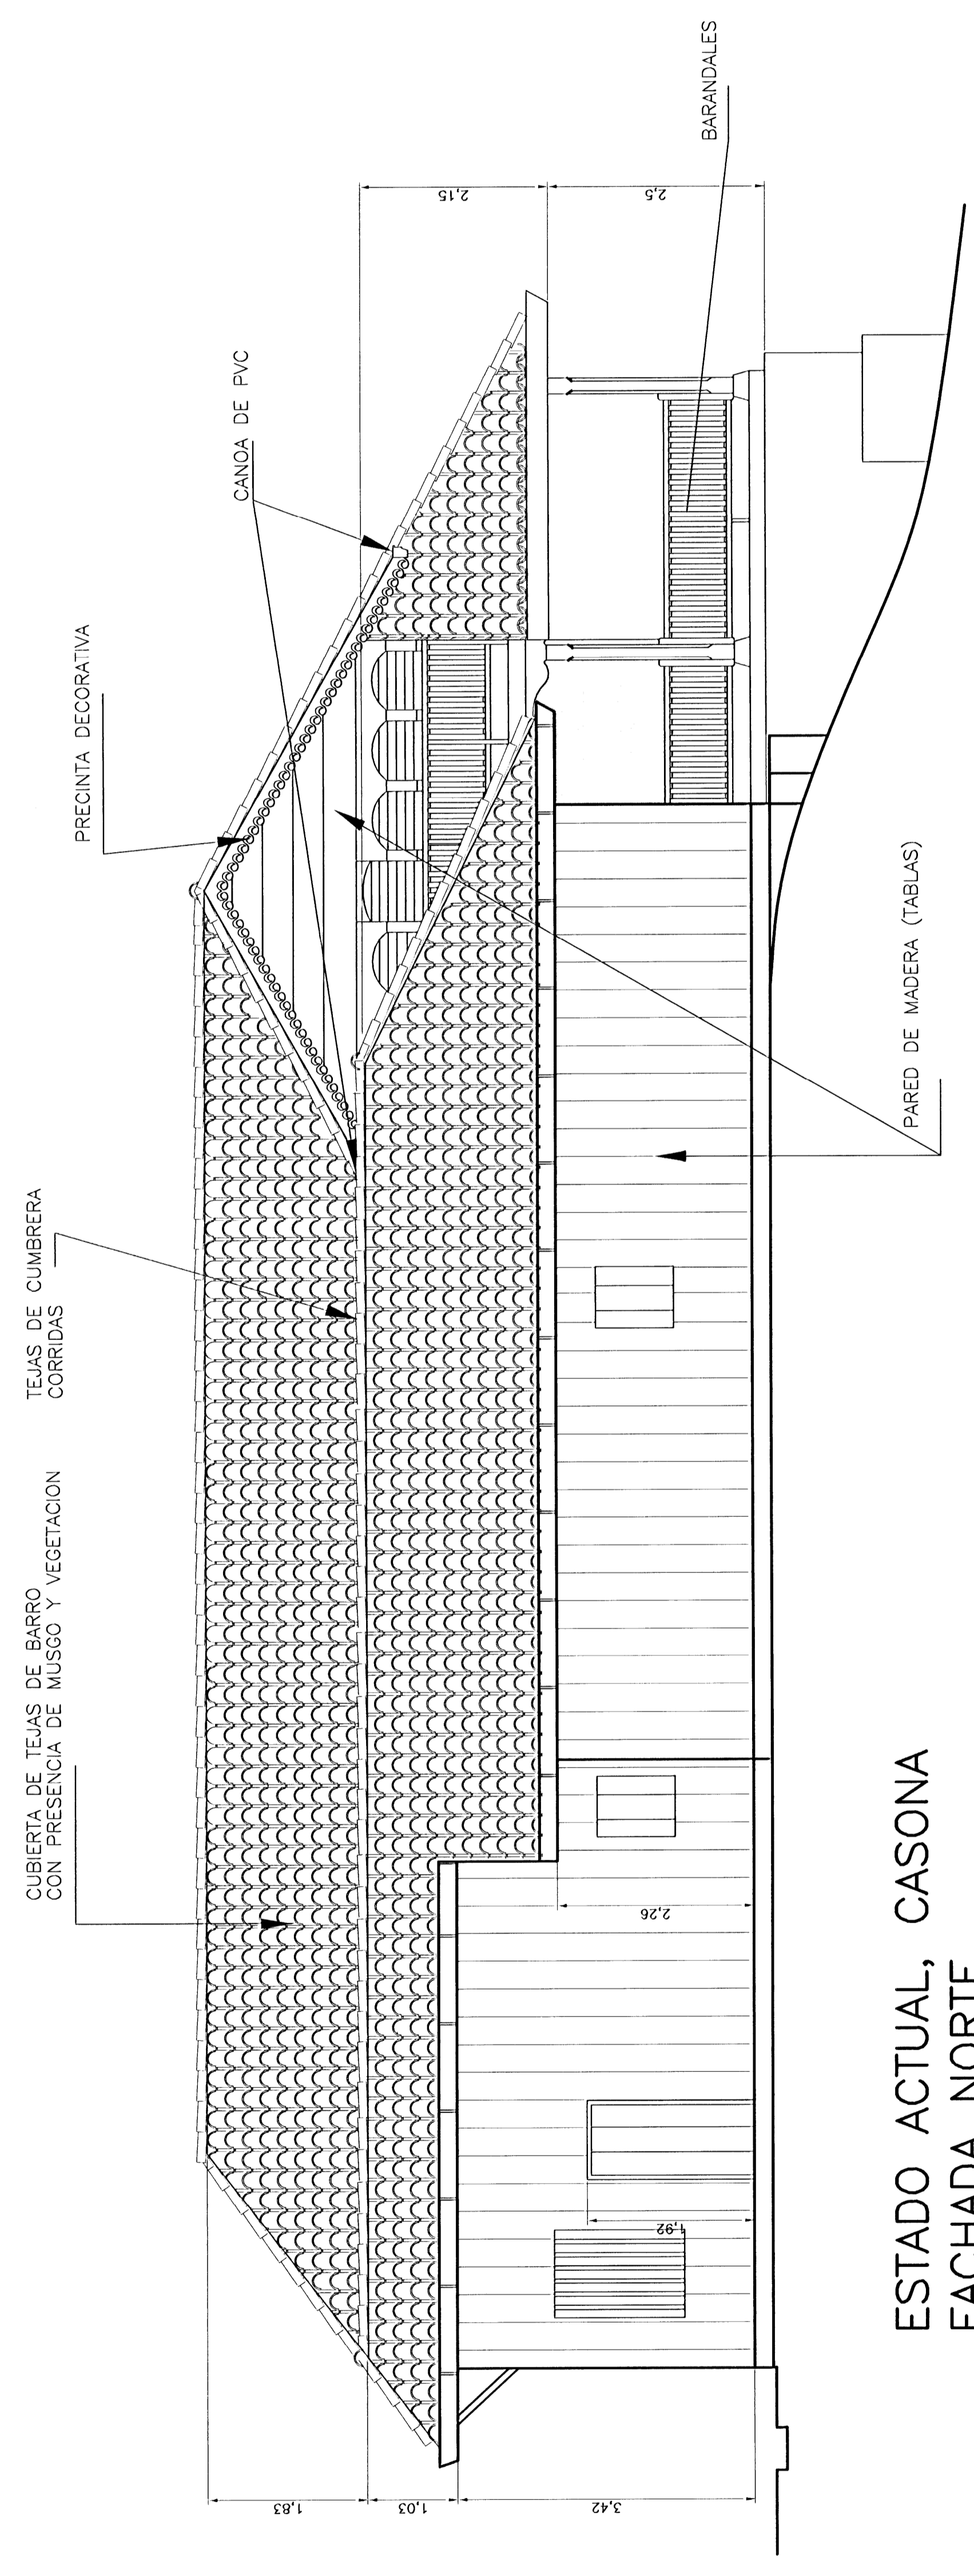
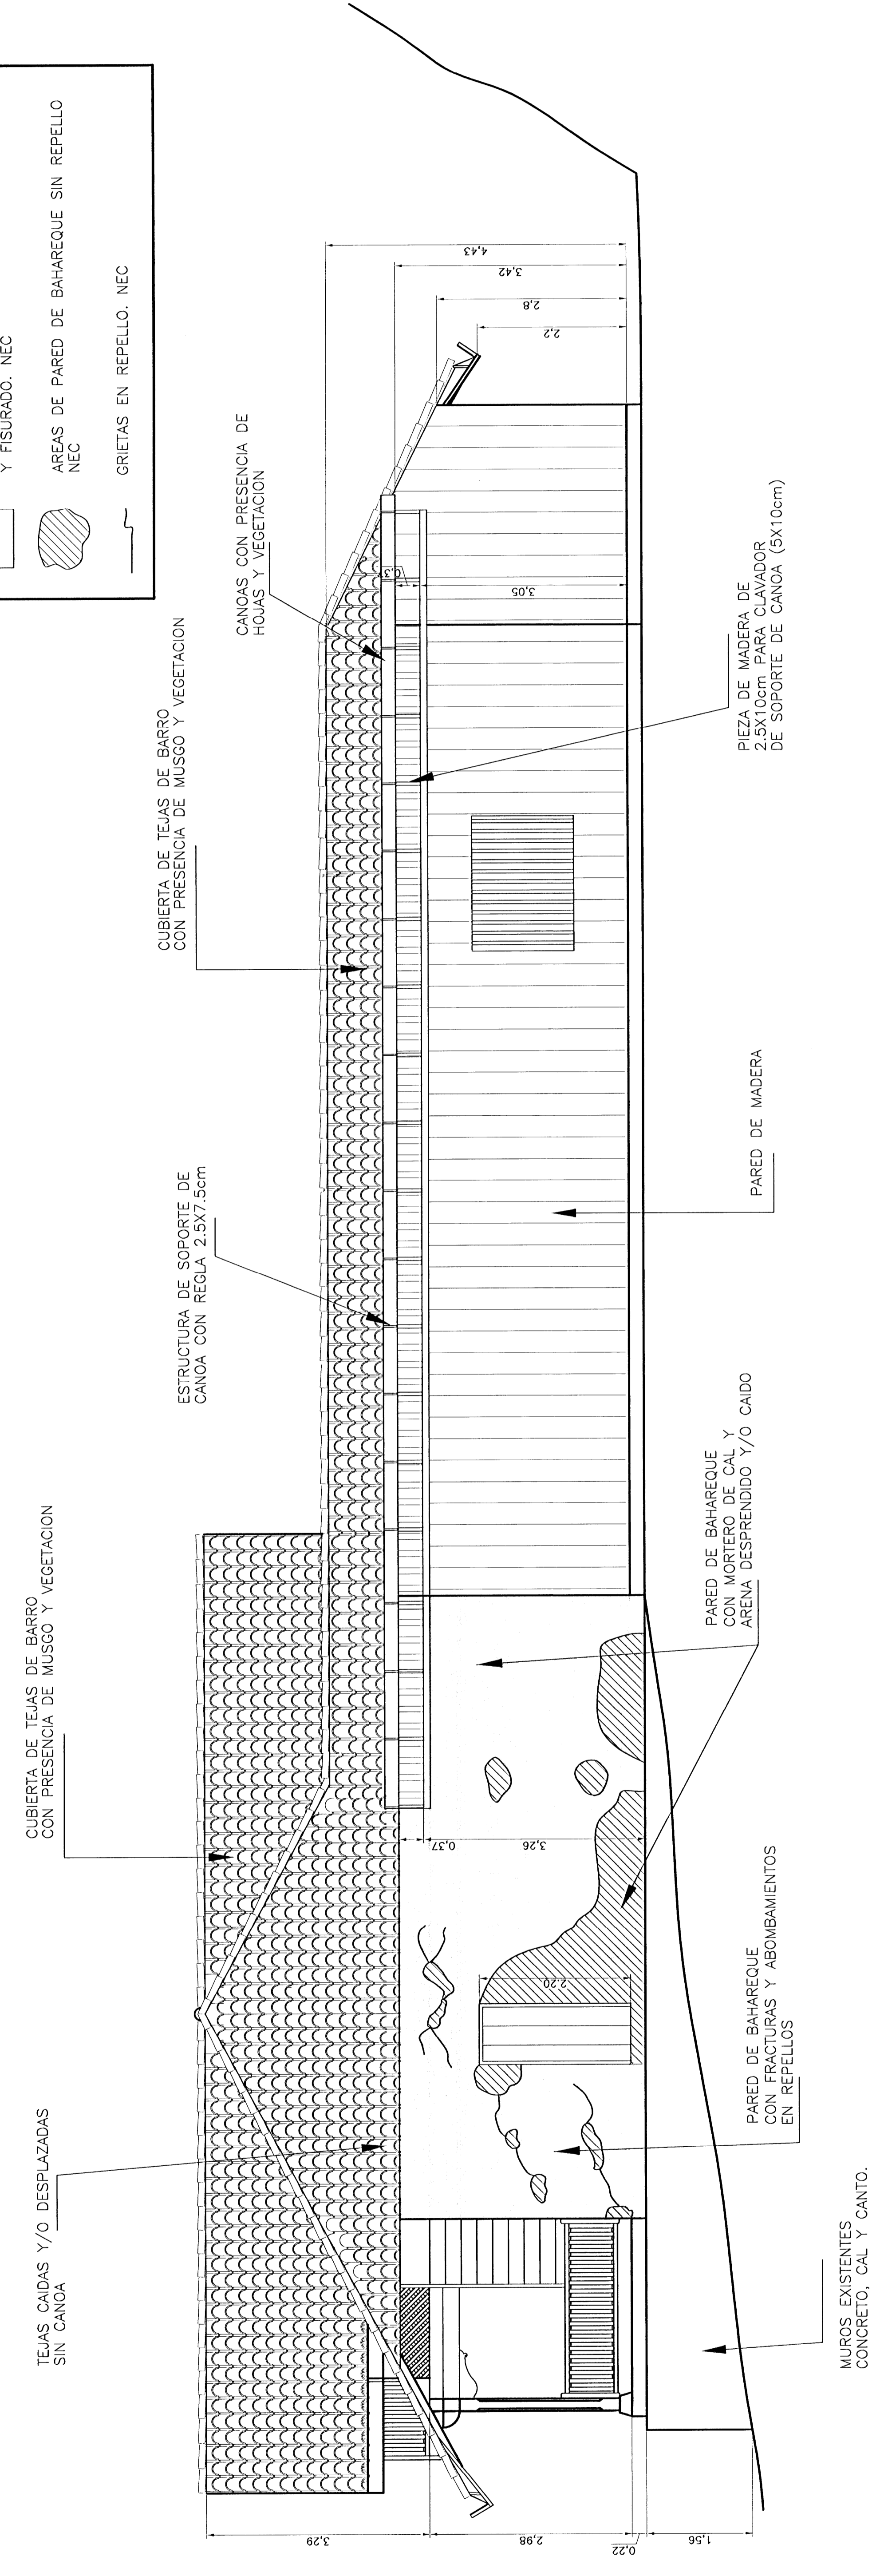
ESTADO ACTUAL, CASONA  
FACHADA NORTE  
ESC. 1 : 50

- PARED DE BAHAREQUE CON REPELLO SUELTO Y FISURADO. NEC
- AREAS DE PARED DE BAHAREQUE SIN REPELLO NEC
- GRIETAS EN REPELLO. NEC

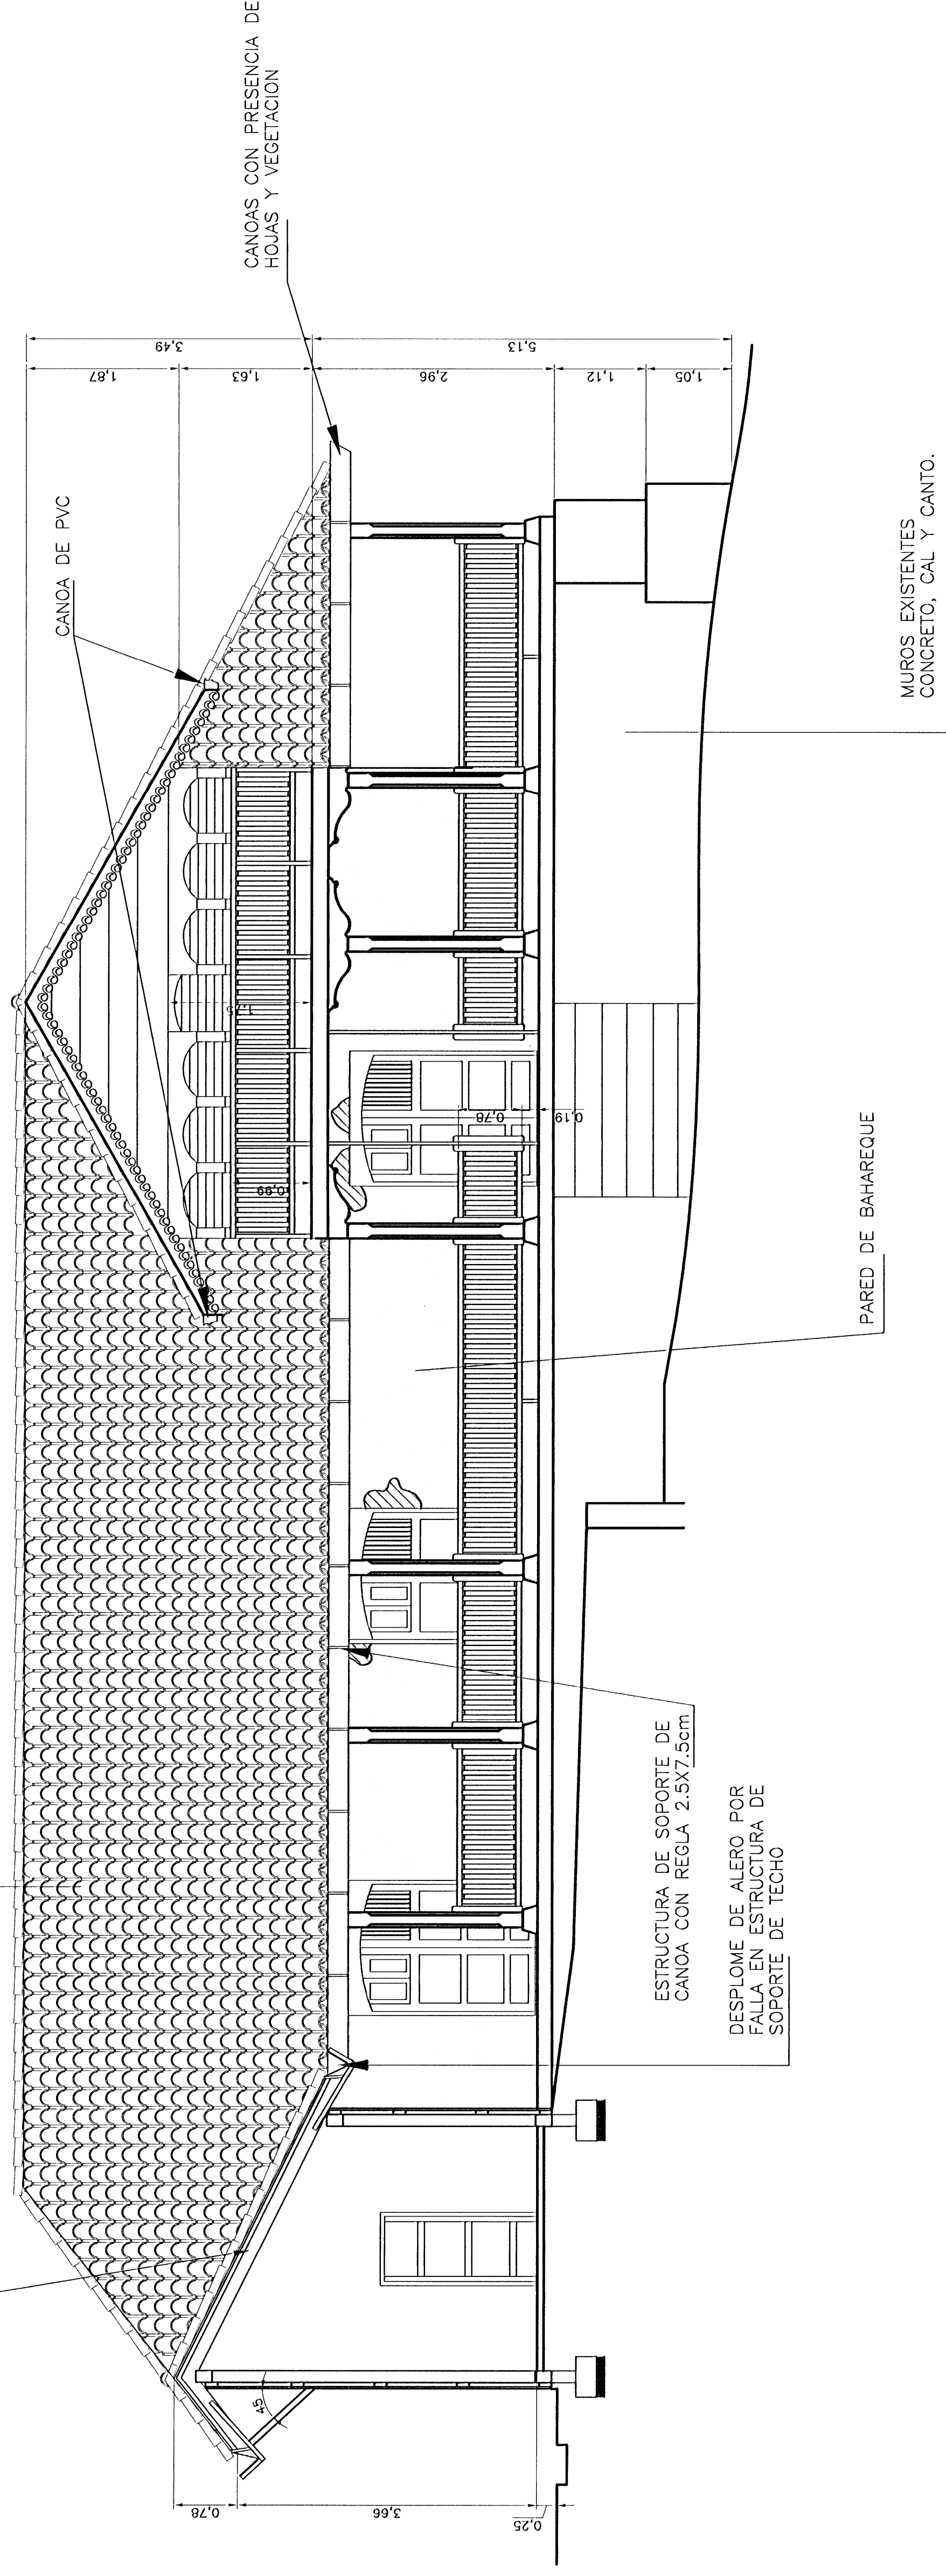
**CORTE A-A**  
**CASONA, ESTADO ACTUAL**  
ESC. 1 : 50

FALLA EN LARGUERO DE LIMAHUYA

CUBIERTA DE TEJAS DE BARRO CON PRESENCIA DE MUSGO Y VEGETACION

- PARED DE BAHAREQUE CON REPELLO SUELTO Y FISURADO. NEC
- AREAS DE PARED DE BAHAREQUE SIN REPELLO NEC
- GRIETAS EN REPELLO. NEC
