## PROYECTO: REHABILITACION DE LA CASONA DE SANTA ROSA

FEBRERO, 2008

proyecto : RECONSTRUCCION CASONA DE SANTA ROSA

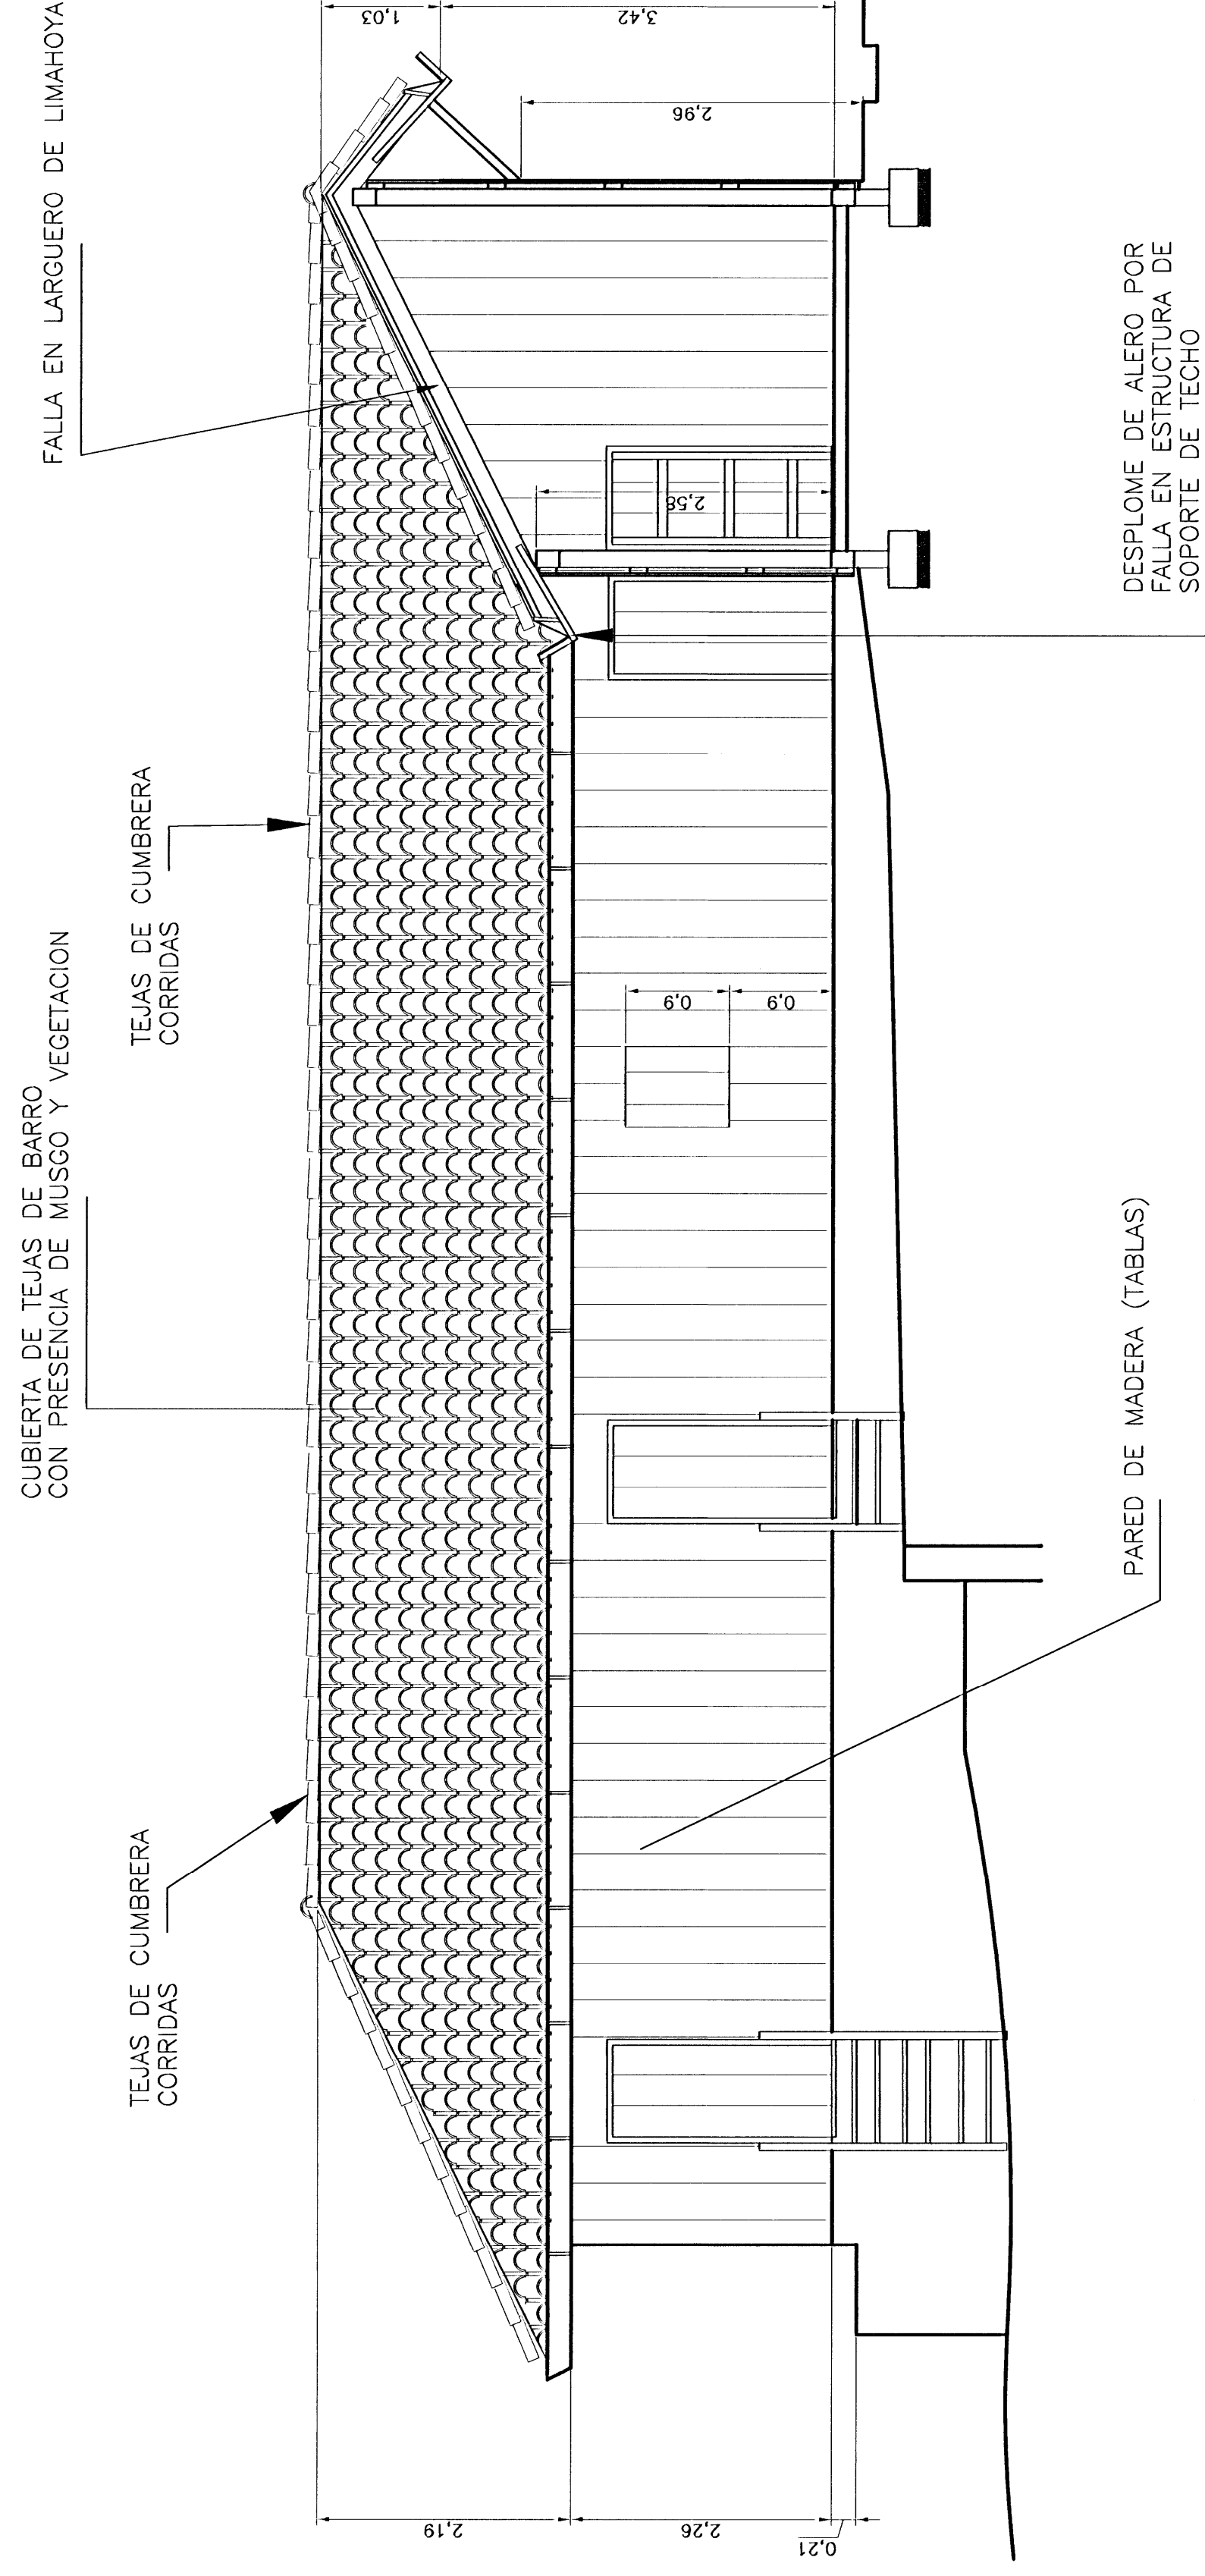
**CORTE B-B**  
**CASONA, ESTADO ACTUAL**  
ESC. 1 : 50

- PARED DE BAHAREQUE CON REPELLO SUELTO Y FISURADO. NEC
- AREAS DE PARED DE BAHAREQUE SIN REPELLO NEC
- GRIETAS EN REPELLO. NEC

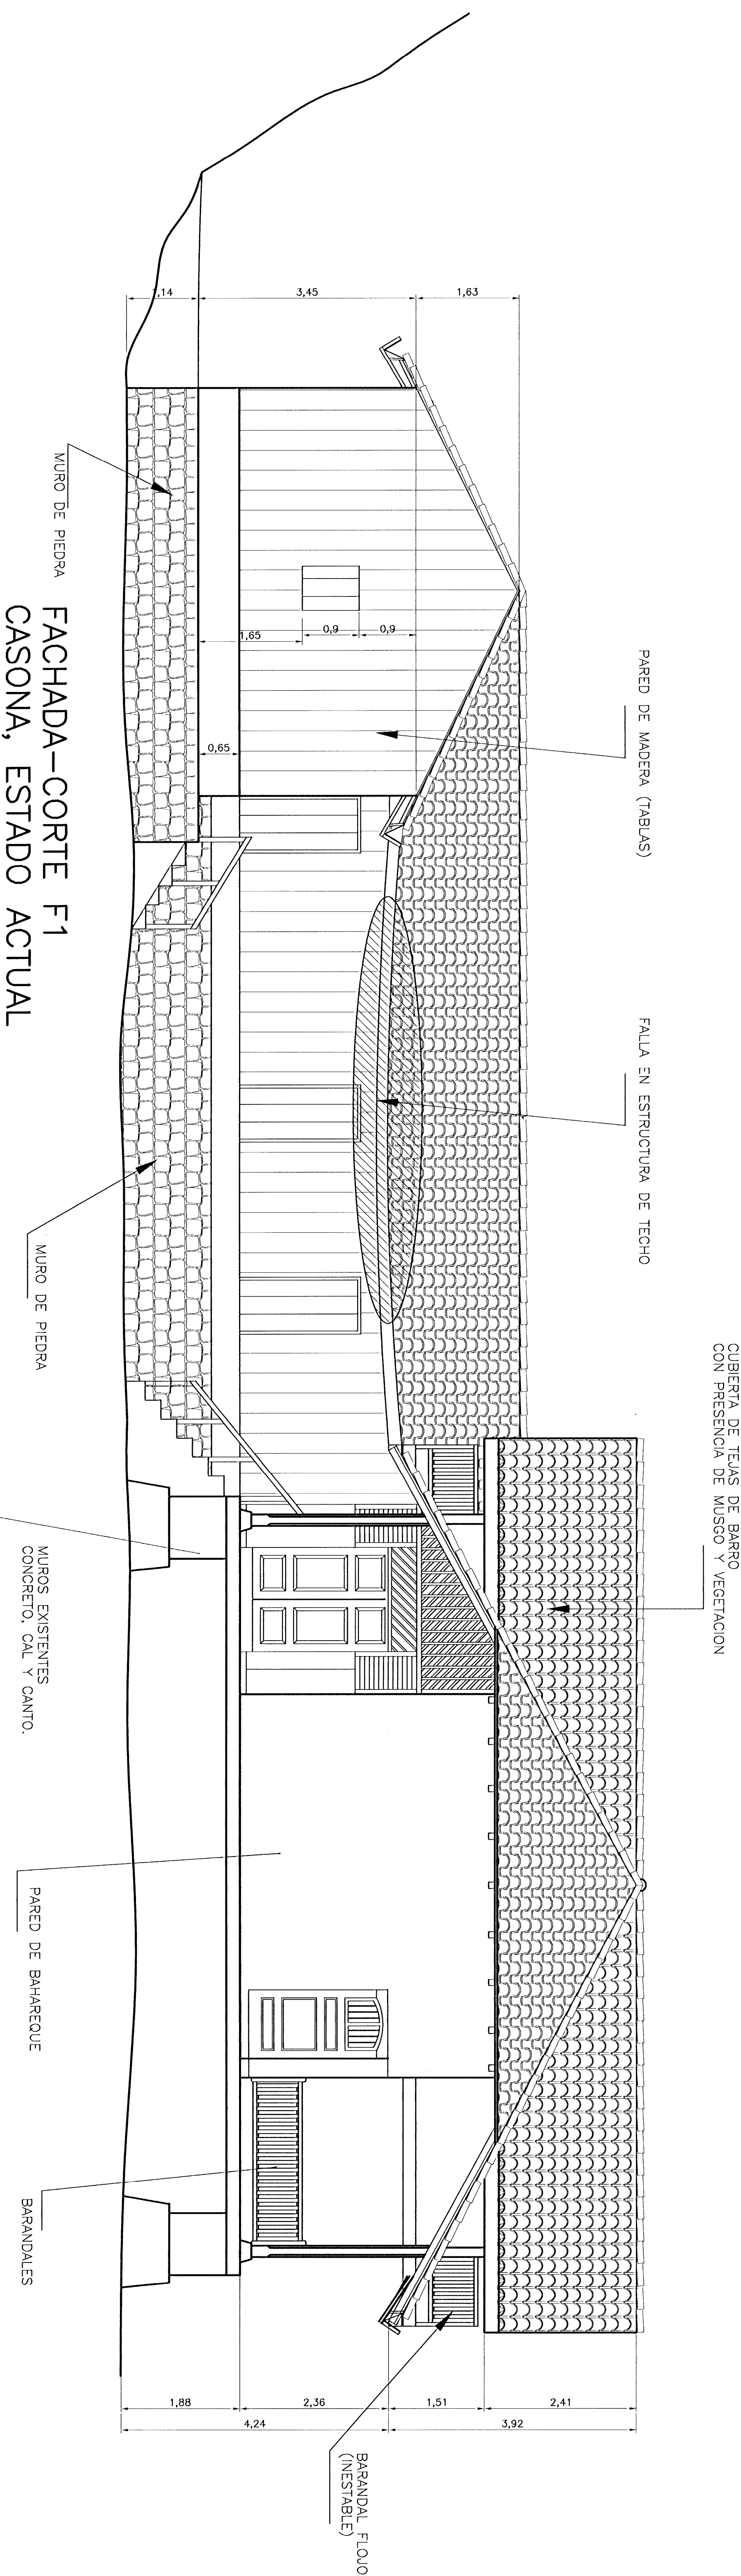
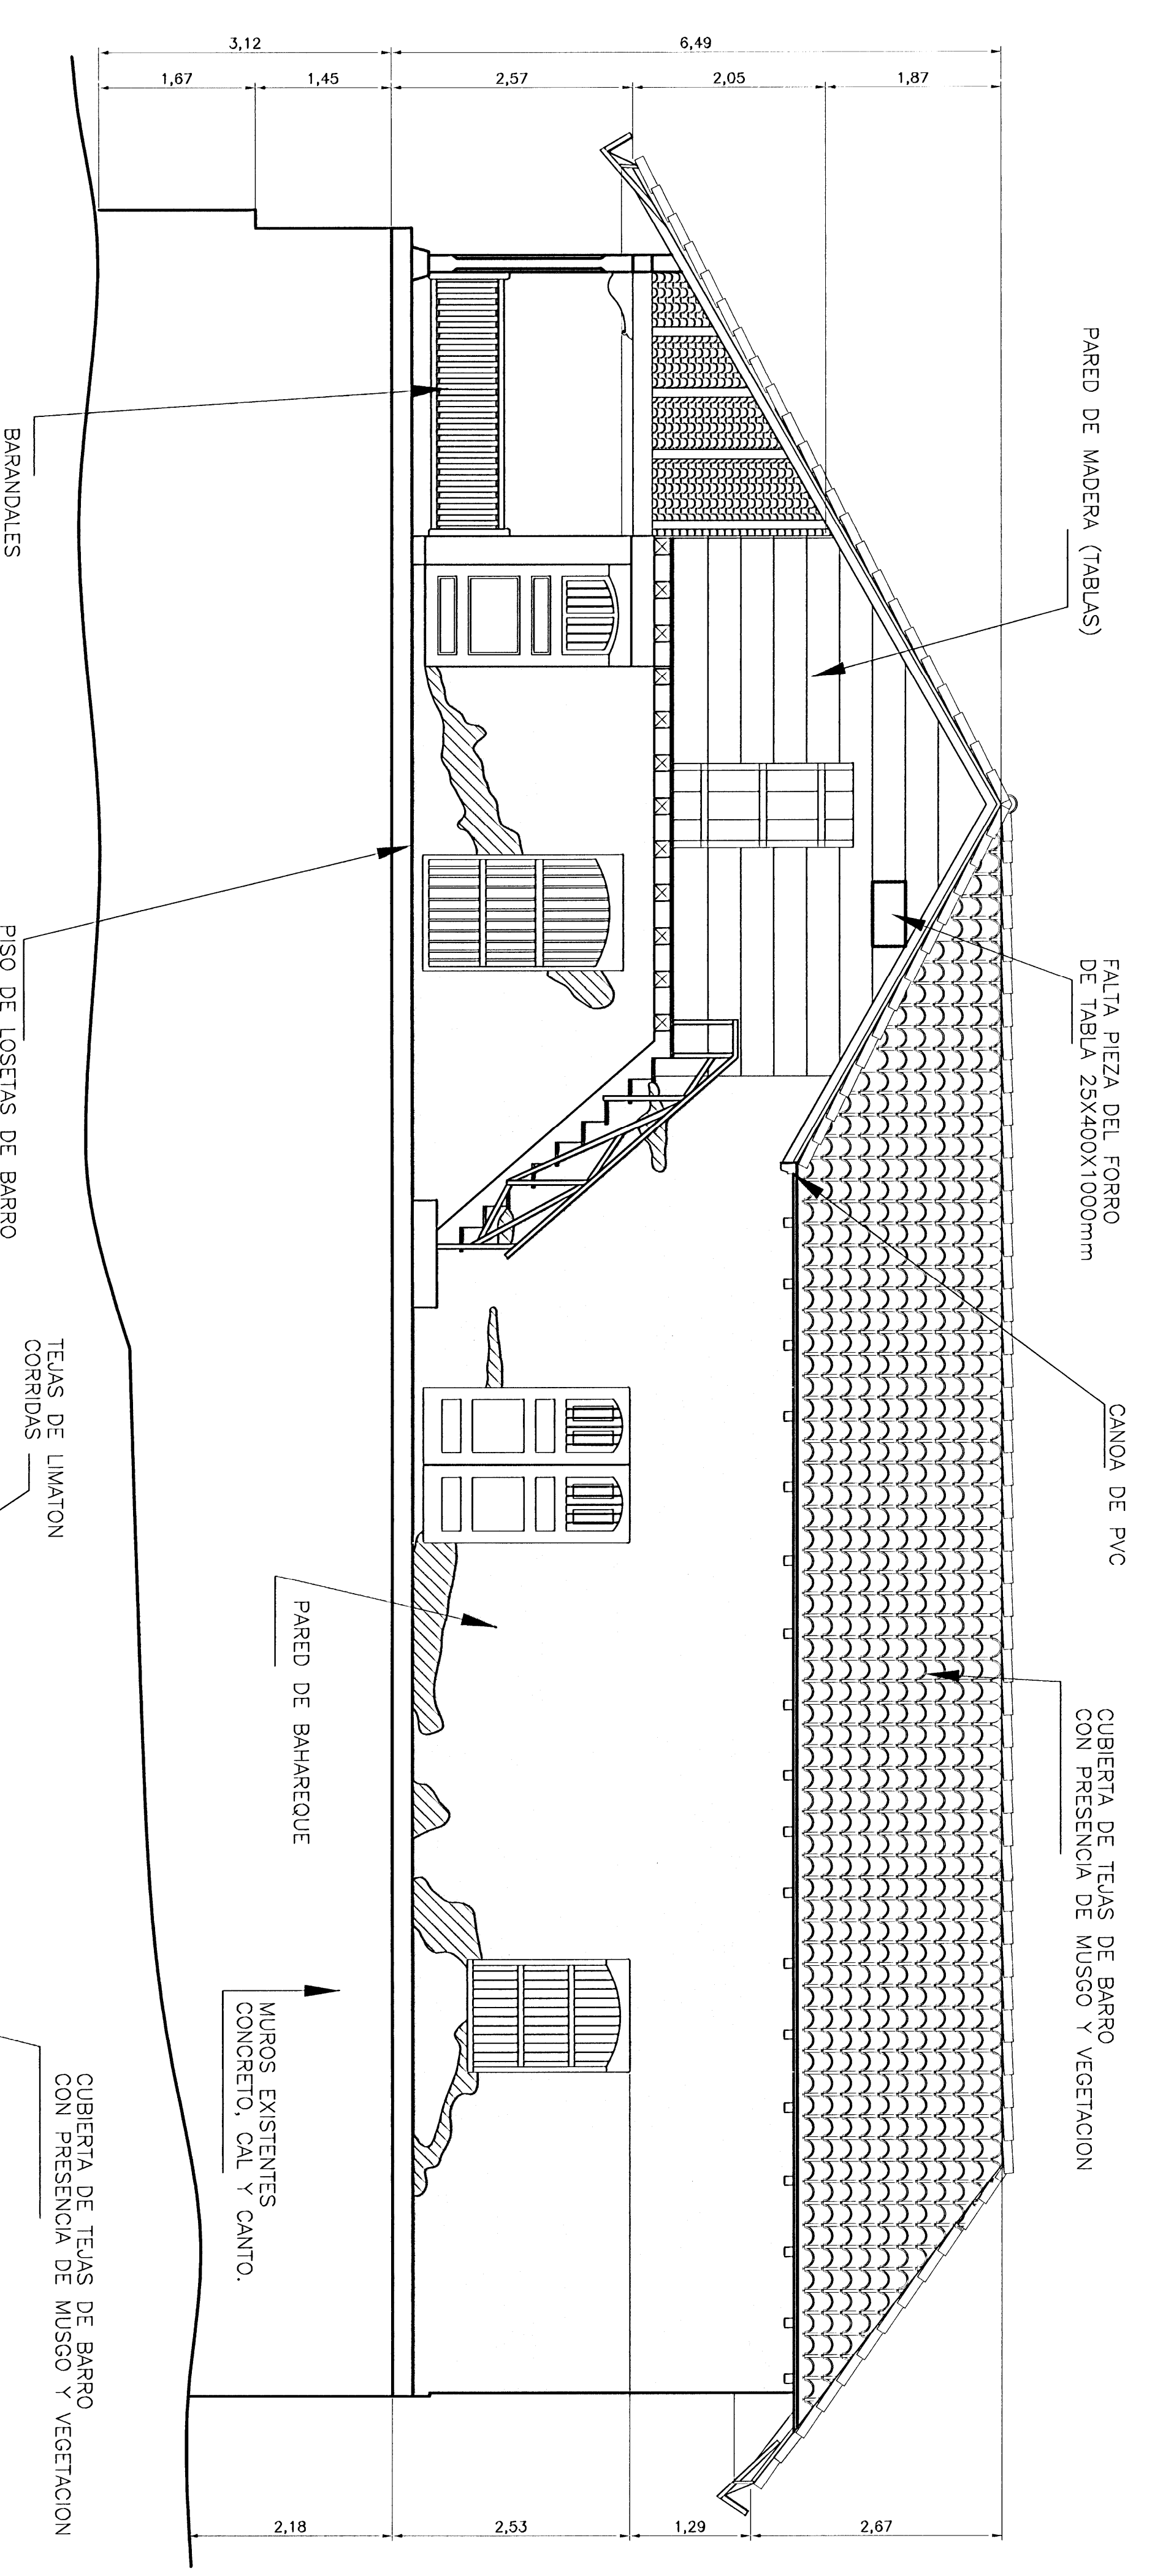
**DANOS**  
CORTE-FACHADA F1, F2 Y F3

- [Symbol] PARED DE BAHAREQUE CON REPELLO SUELTO Y FURADO. NEC
- [Symbol] AREAS DE PARED DE BAHAREQUE SIN REPELLO. NEC
- [Symbol] GREITAS EN REPELLO. NEC
- [Symbol] NEC: NO ENTRA EN COTIZACION

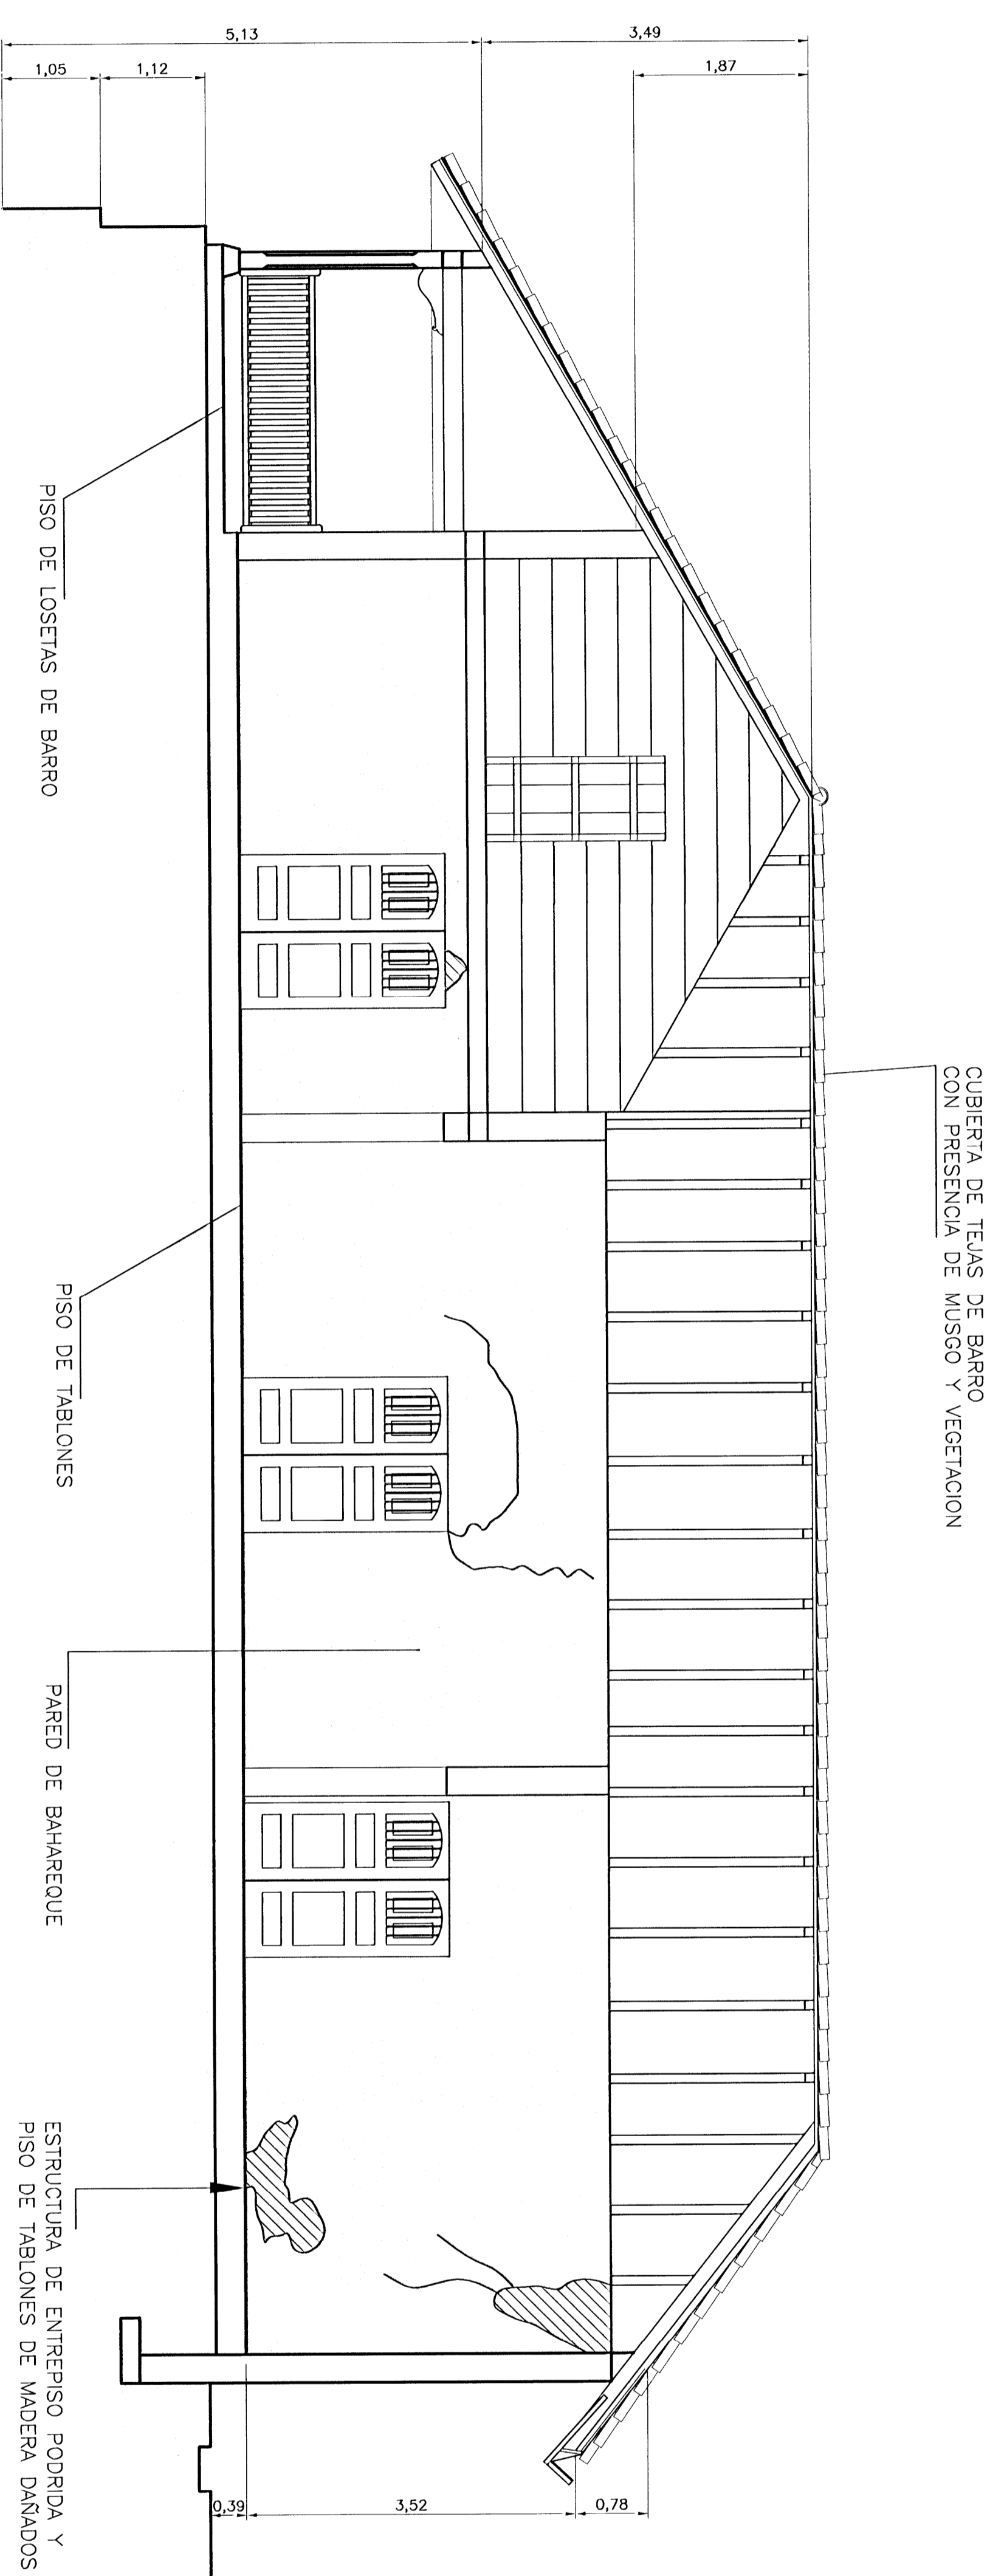
**CASONA  
FACHADA-CORTE 8**  
ESC. 1 : 50

PARED DE BAHAREQUE CON REPELLO SUELTO Y FISURADO. NEC
	AREAS DE PARED DE BAHAREQUE SIN REPELLO NEC
	GRIETAS EN REPELLO. NEC
