Cubierta de Tejas de barro hechas a mano

Arquitecto: La Ognia, Libera, G. J. 2009.

PROVINCIA: GUANACASTE
CANTON: LIBERIA
DISTRITO: MORACIA

ERMITA LA AGONIA

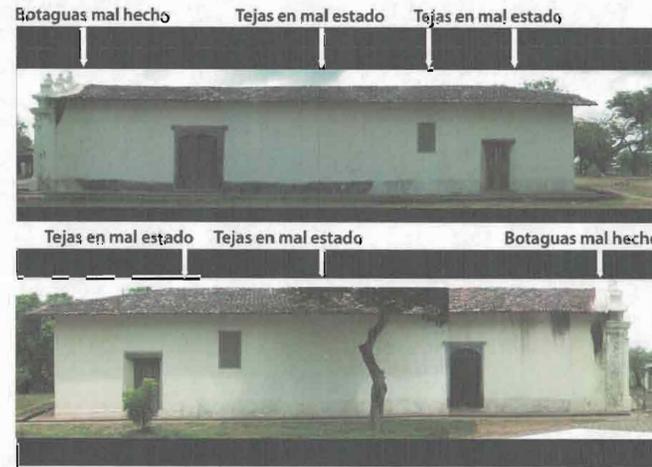
● Diagnóstico de Tejas.

Recientemente se hizo un trabajo de tejas que consistió en su extracción, limpieza e instalación

Sin embargo el problema de humedad se debe a que con el tiempo la superficie de las mismas se ha ido deteriorando, permitiendo las filtraciones existentes

Problemas de filtración en botaguas. Se realizó un trabajo mal hecho para remediarlo, sin tomar en cuenta lineamientos de restauración de patrimonio

RESTAURAR (Tejas deterioradas)

CAMBIAR (Tejas quebradas)

- Las tejas deberán ser desinstaladas y lavadas para remover toda adherencia.
- Posteriormente se tratarán con un impermeabilizante translúcido, opaco.
- Luego se instalarán y asegurarán a los clavadores con pequeños ganchos
- Por último se harán pruebas parciales de caudal, hasta asegurar que se eliminen los problemas de filtración

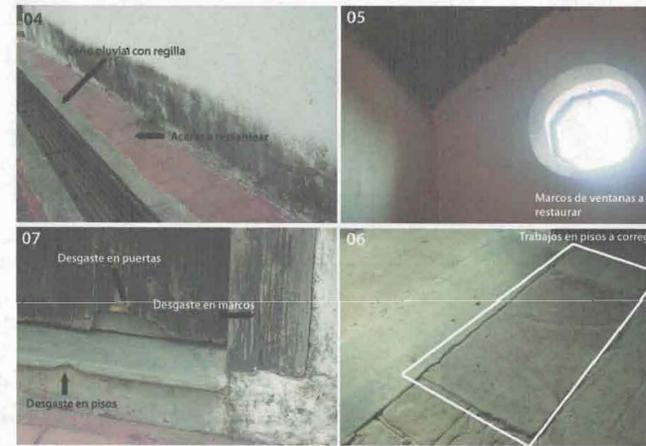
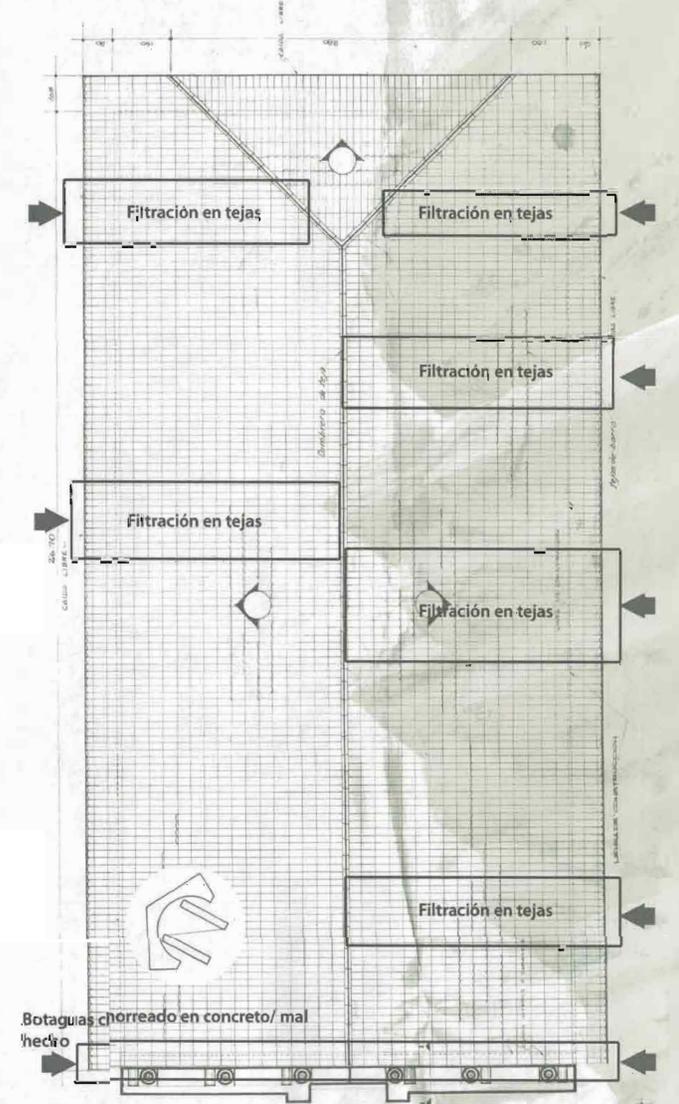
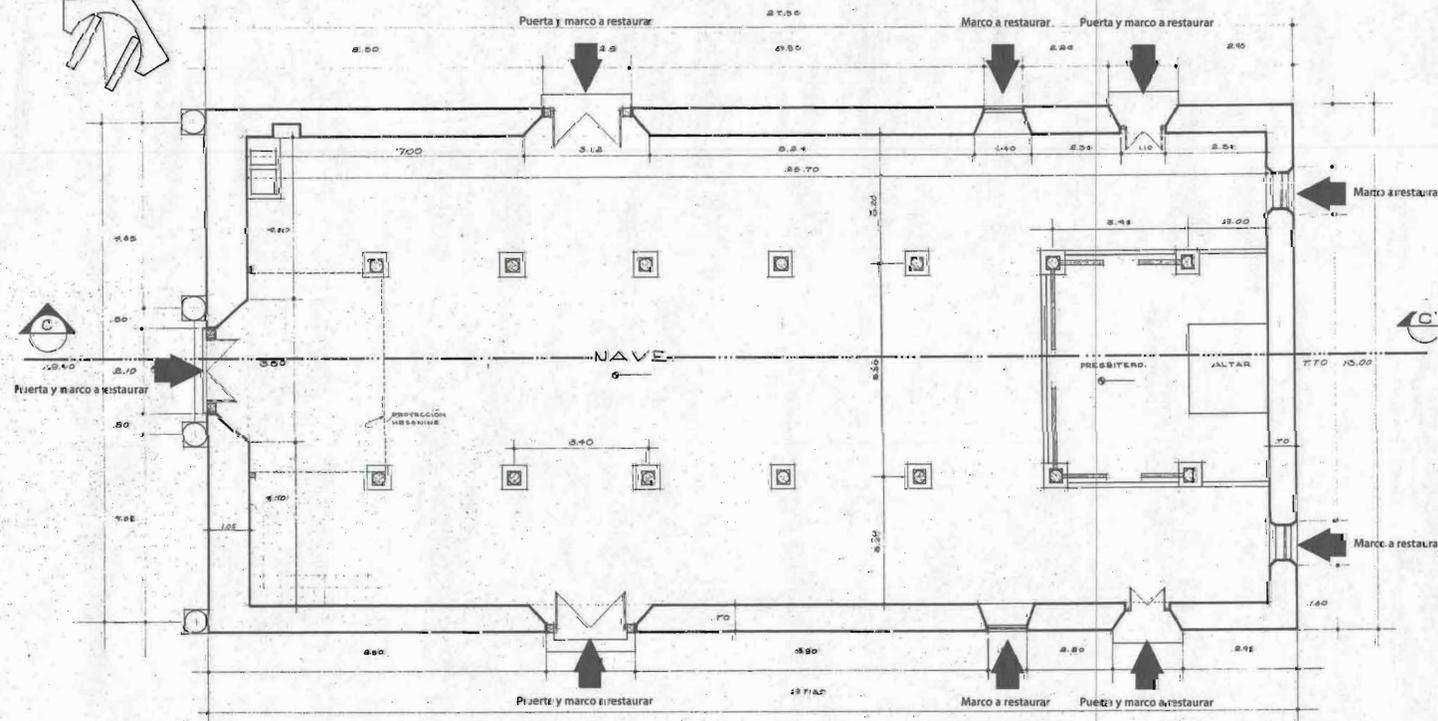
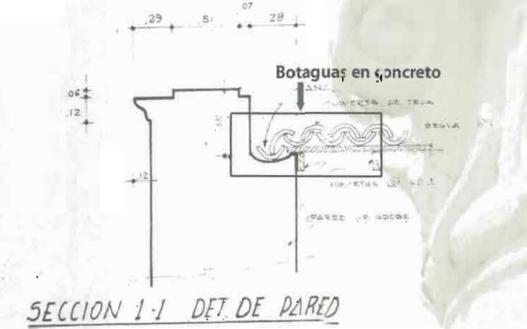
● Diagnóstico de Pisos, puertas y marcos:

Los pisos son de loceta de barro, muchos fueron sustituidos en la última restauración en 1981, las demás datan de los 1900s.

La acera perimetral fue hecha en la última restauración, esta tiene un caño recolector pluvial que resulta peligroso y es mal visto

Las puertas han sido forzadas varias veces, por lo que se han reforzado con tabloncillos. Las mismas presentan desgaste en la parte inferior, esquinas y bisagras

Los marcos de puertas y ventanas se ven decolorados y presentan rajaduras

- Sustitución de locetas de barro internas que estén irreparables
- Remover los glosas en concreto en parte lateral e instalación de locetas nuevas
- Restauración de desgaste en puertas y marcos respetando su apariencia original
- Remover las locetas de acera
- Replantear el diseño de la acera para ocultar el caño pluvial y reinstalar locetas

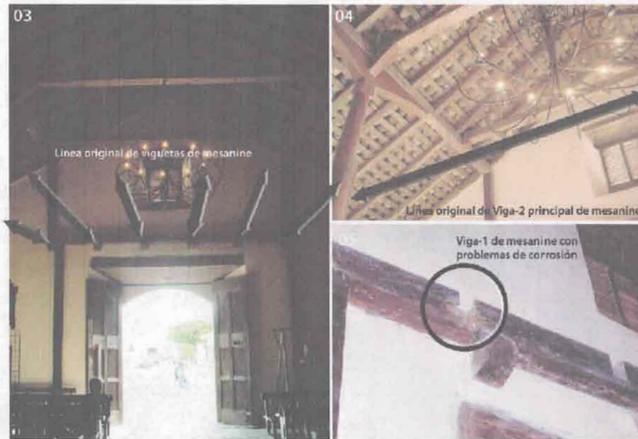
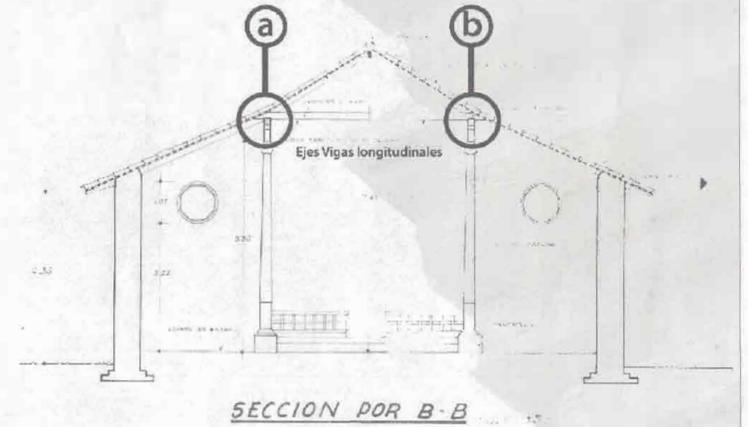
● Diagnóstico Mesanine.

El mesanine fue eliminado en la última restauración

La viga principal-1 (junto al muro frontal de adobe) del mesanine conserva los cavacotes de las viguetas de entre piso del mesanine (faltantes)

Se observan áreas de podredumbre en la viga principal-1

Falta viga principal-2 del mesanine (opuesta a la viga principal-1 del mesanine)

Las viguetas de entre piso del mesanine fueron removidas

- Restauración de los elementos dañados por problemas de humedad
- Reconstrucción del mesanine por medio de:
 - La instalación de las viguetas de entrepiso faltantes, según las dimensiones tomadas de los cabacotes existentes
 - alineamiento de los ejes estructurales con base en los horcones existentes junto a la puerta principal y lo establecido en los planos arquitectónicos (INVU 1979-1980)
 - Unión del primer par de columnas por medio de la instalación de la viga principal-2 del mesanine

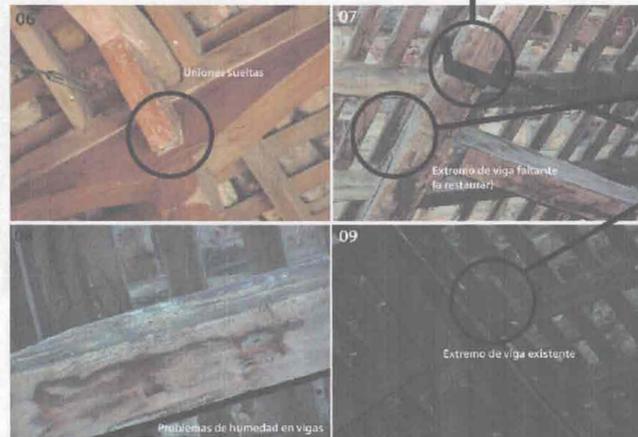
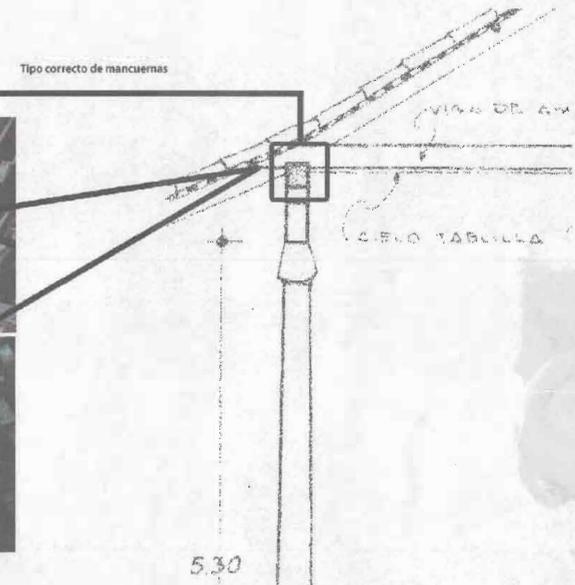
● Diagnóstico Vigas longitudinales y transversales:

Existe una deformación en la línea que debería llevar el entramado de vigas, que puede notarse a simple vista.

Las vigas longitudinales se han movido de su eje, provocando la separación de las vigas transversales

Esta deformación produjo a su vez, el quiebre de los extremos de la mayoría de las vigas transversales

Se colocaron recientemente tensores entre nudos para corregir este problema

Los problemas de humedad también han afectado varias piezas de madera

- Raspado y lijado de las piezas para eliminar los problemas de humedad
- Tratamiento anti hongos y sellado de las piezas de madera
- Replanteamiento de los ejes estructurales en el sistema de vigas y columnas
- Sustitución de los tensores actuales (imagen 06), por otros de tipo "mancuerna" (imagen 07)
- Empatar los extremos faltantes de las vigas transversales, con piezas nuevas.

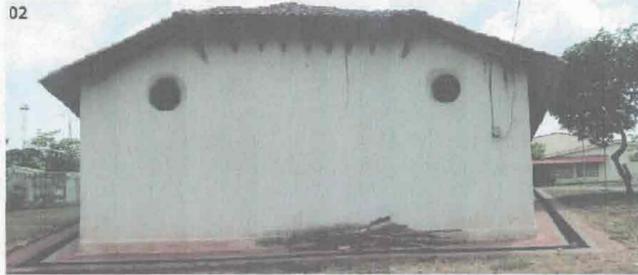
● Diagnóstico Muro este:

- Presenta problemas de humedad
- Problemas de aplicación en los repellos externos

- Remoción de todo el repello en ambas caras del muro
- Aplicación y afinado del repello nuevo
- Proceso de encalado

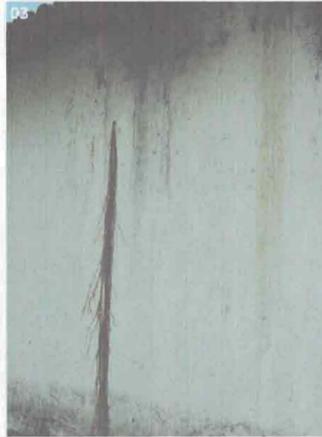
● Diagnóstico Muro norte:

El muro norte presenta problemas de humedad debido a aguas pluviales que se filtran desde las tejas:

Repellos erosionados en todo el muro, parches de repello separados del muro de adobes.

Filtración de agua por el interior causa un brote de agua de barro a 2.5 metros de altura.

- Remoción de todo el repello en ambas caras del muro
- Corrección de los segmentos de muro afectados
- Aplicación y afinado del repello nuevo
- Proceso de encalado

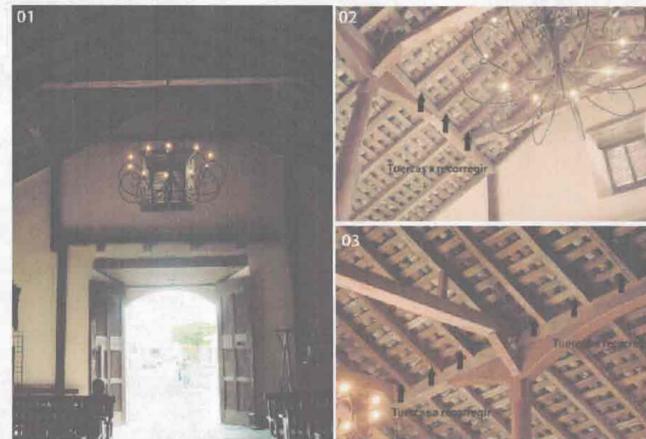
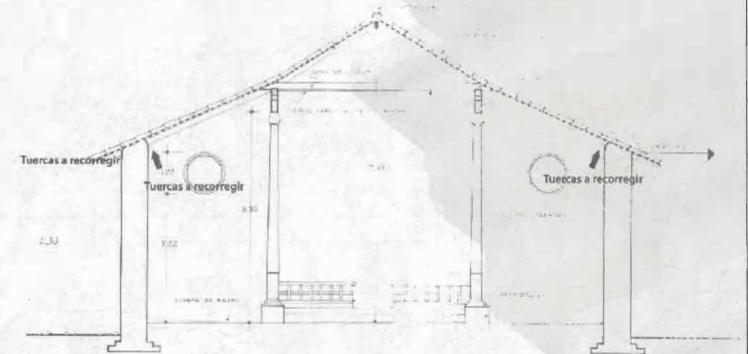
● Diagnóstico de Largueros.

Los largueros no evidencian mayor deterioro, muy posiblemente estos han sido reemplazados conforme fuera necesario. Incluso en la parte posterior de la Ermita se encuentran apilados algunos largueros y clavadores que fueron reemplazados

Los largueros son discontinuos. Presentan un traslape que se esconde protegido dentro del muro de adobes. La pega del traslape originalmente era hecha con clavos de hierro forjado de 20cm de largo, actualmente se ve con tuercas de carrocería de acero inoxidable.

- Restauración de los elementos dañados por problemas de humedad (raspado, lijado, tratamiento anti hongos y tratamiento impermeabilizante)
- Cambiar largueros irrecuperables o que no puedan soportar la carga de la cubierta de tejas
- Se procederá a soltar parcialmente los largueros, del sistema de vigas para el replanteo de los ejes estructurales.
- Se fijarán de nuevo los largueros según los ejes replanteados
- Cambio del amarre actual de los largueros en la cumbrera, por un amarre menos evidente, de manera que se aprecie tal y como está en los planos

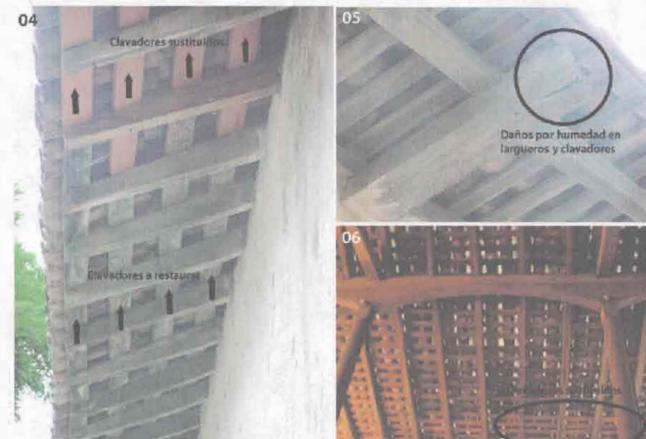
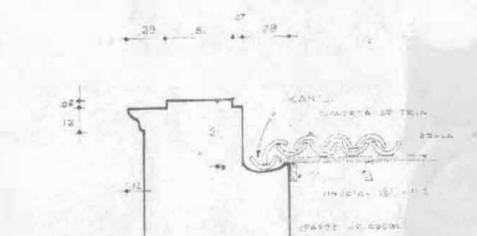
● Diagnóstico de Clavadores:

Sustitución parcial de clavadores hacia el frente (flechas) de la edificación

Los clavadores del externos presentan un mayor deterioro (equis) que los internos

Clavadores desalineados en varios puntos del edificio.

- Remoción parcial de todo el repello dañado en ambas caras del muro
- Corrección de los segmentos de muro de adobes afectados
- Aplicación y afinado del repello nuevo
- Proceso de encalado
