**RESTAURACION**  
**GOBERNACION DE ALAJUELA**

PROYECTO DE: MINISTERIO DE CULTURA, JUVENTUD Y DEPORTES.

**DAÑOS OCASIONADOS POR EL TERREMOTO DEL 22/12/90**

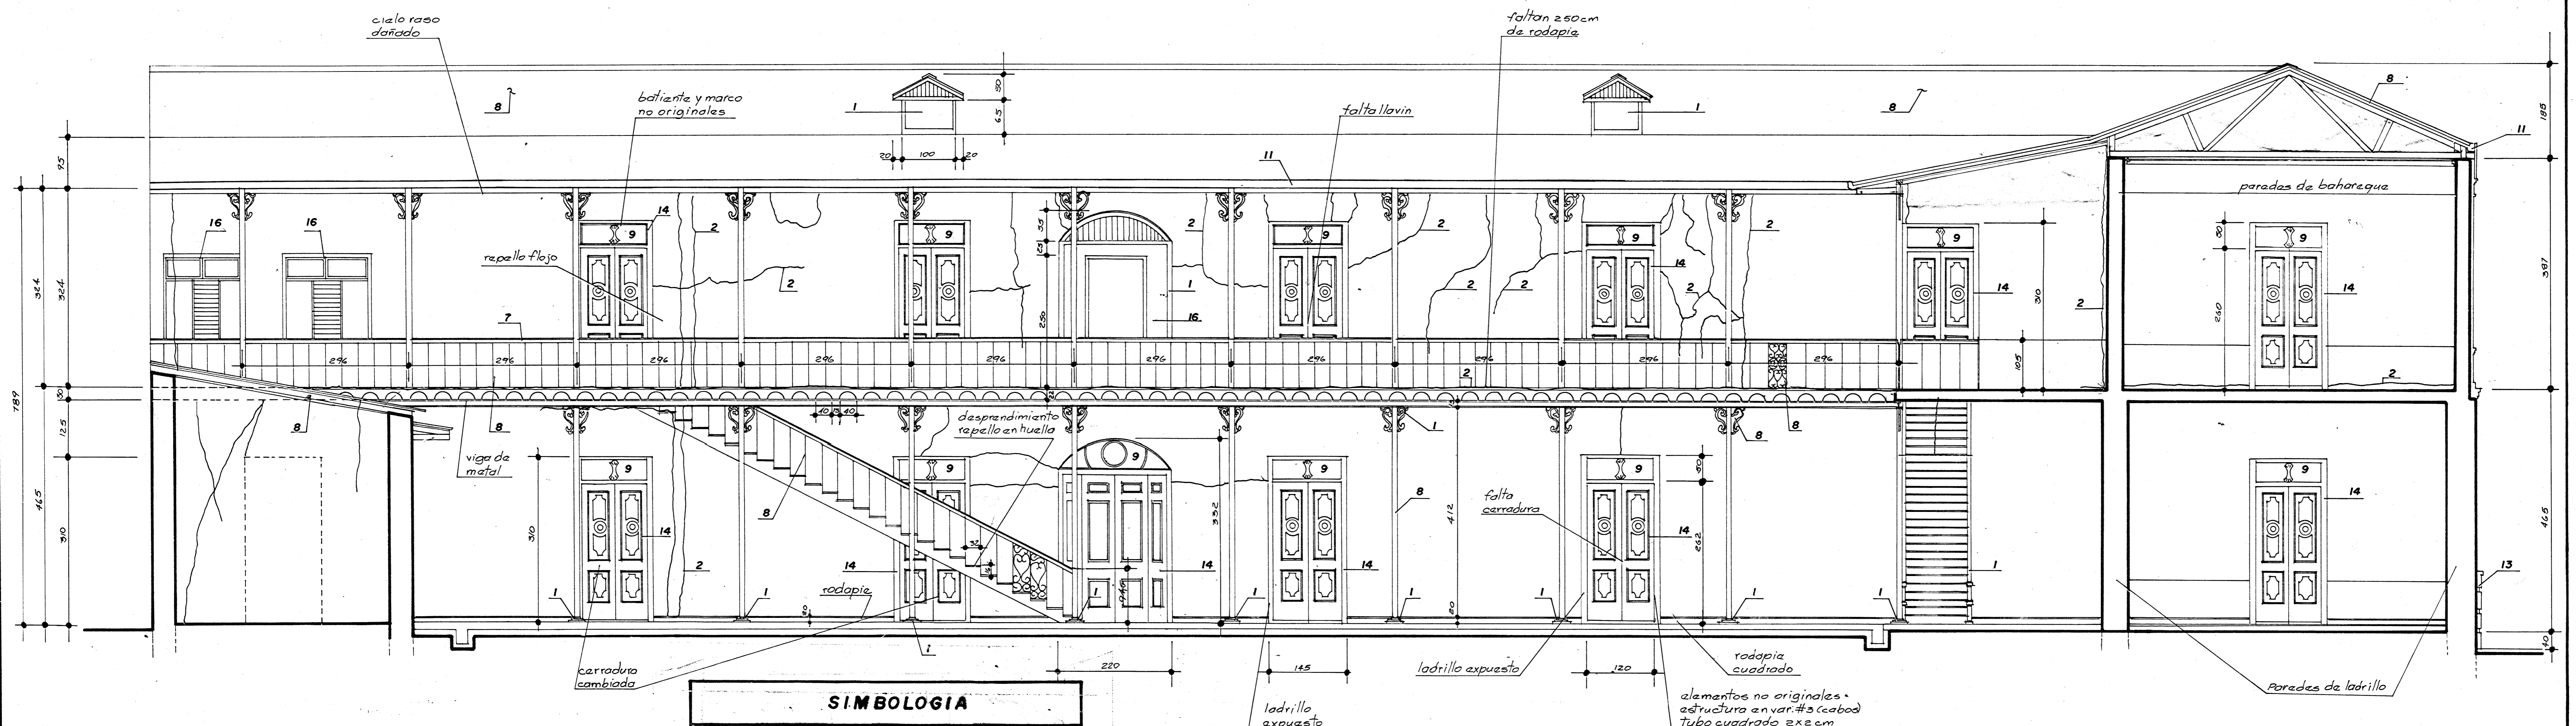
SECCION AA ESC. 1:50

Notas:  
 1- Todo el rodapié de la planta alta está flojo y en ciertas partes no hay.  
 2- Todos los lavinas en la segunda planta fueron cambiadas.  
 3- En la segunda planta todo el cielo raso y el replanteado están dorados.
