PROPUESTA DE RESTAURACION PRIMERA ETAPA

Capilla Maria Auxiliadora

PROYECTO: RESTAURACION CAPILLA MARIA AUXILIADORA 1ª ETAPA
PROPIETARIO: TEMPORALIDADES DE LA IGLESIA CATOLICA DIOCESIS CARTAGO CEDULA JURIDICA: 3-010-418099

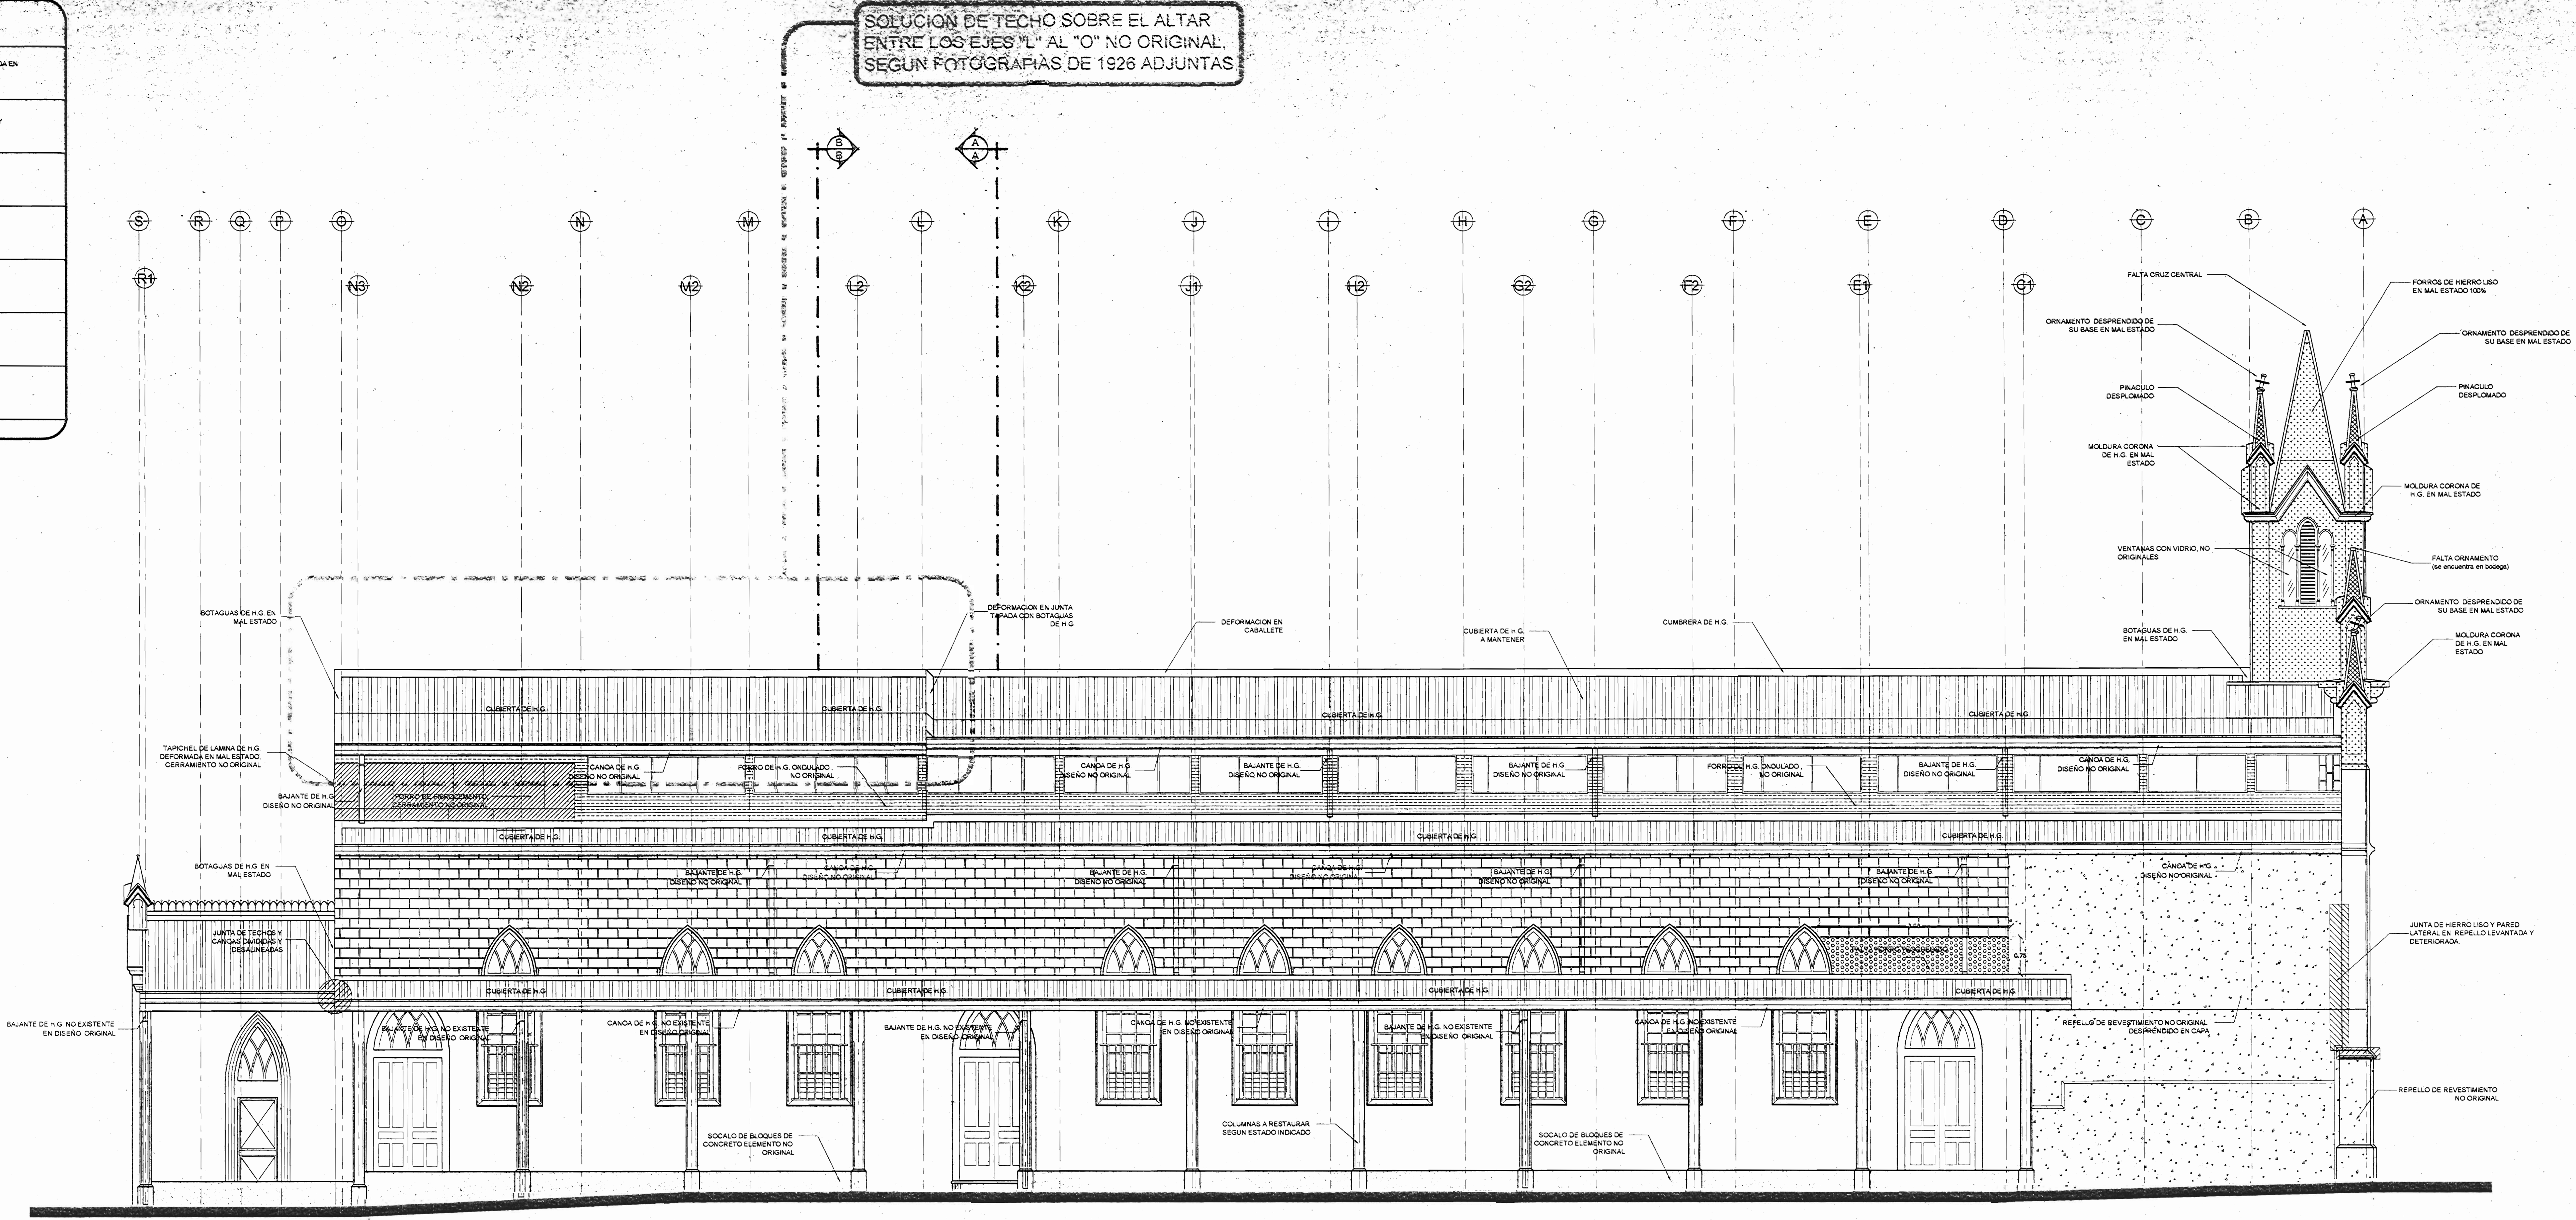
6 FACHADA LATERAL ESTE DAÑOS
ESCALA 1:50

DAÑOS EN FACHADAS

FORRO EN LAMINA DE HIERRO GALVANIZADO ONDULADA EN PAREDES EXTERIORES DE LUZERVARIO PRESENTA DEFORMACION Y MAL ESTADO FORRO NO ORIGINAL
	FORRO DE HIERRO LISO Y BASE DE TABLA INTERIOR Y ESTRUCTURA EN MAL ESTADO
	FALTA LAMINA DE HIERRO TROQUELADA
	FORRO DE FIBROCEMENTO, ELEMENTO NO ORIGINAL
	SOCALO DE BLOQUES NO ORIGINAL
	ACABADO REPELLO EN REVESTIMIENTO NO ORIGINAL
	JUNTAS DE FORRO DE HIERRO LISO LEVANTADAS Y DETERIORADAS

SOLUCION DE TECHO SOBRE EL ALTAR ENTRE LOS EJES "L" AL "O" NO ORIGINAL SEGUN FOTOGRAFIAS DE 1926 ADJUNTAS

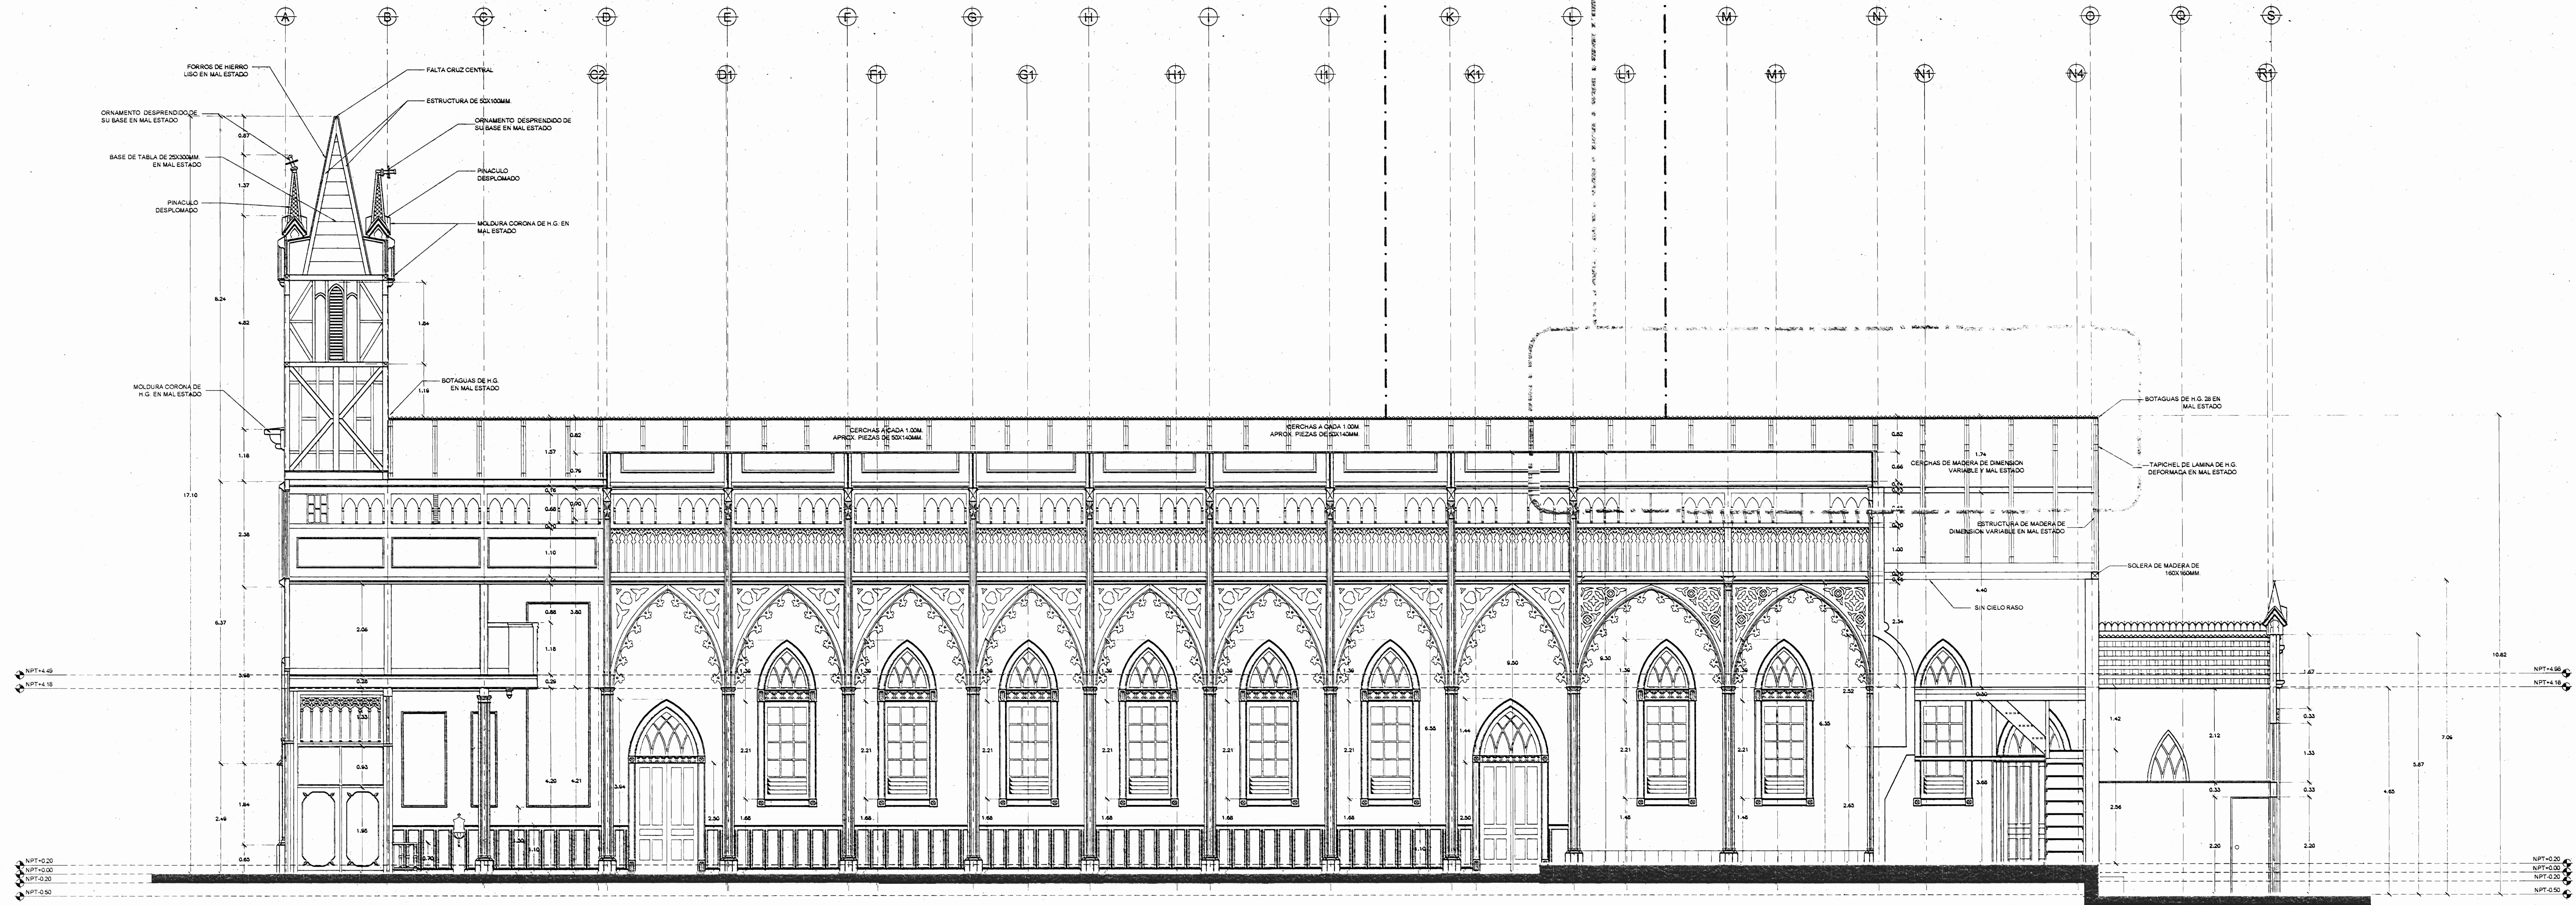
8 SECCION LONGITUDINAL POR A - A DAÑOS
ESCALA 1:50

SOLUCION DE TECHO SOBRE EL ALTAR
ENTRE LOS EJES "L" AL "O" NO ORIGINAL,
SEGUN FOTOGRAFIAS DE 1926 AD.H INTAS
