ANTEPROYECTO:

RESTAURACION DE LAS FACHADAS DEL
MERCADO MUNICIPAL DE CARTAGO
Y PROPUESTA DE ALEROS LATERALES

Fachadas sur existentes y consignación de daños.

Fachadas norte existentes y consignación de daños.

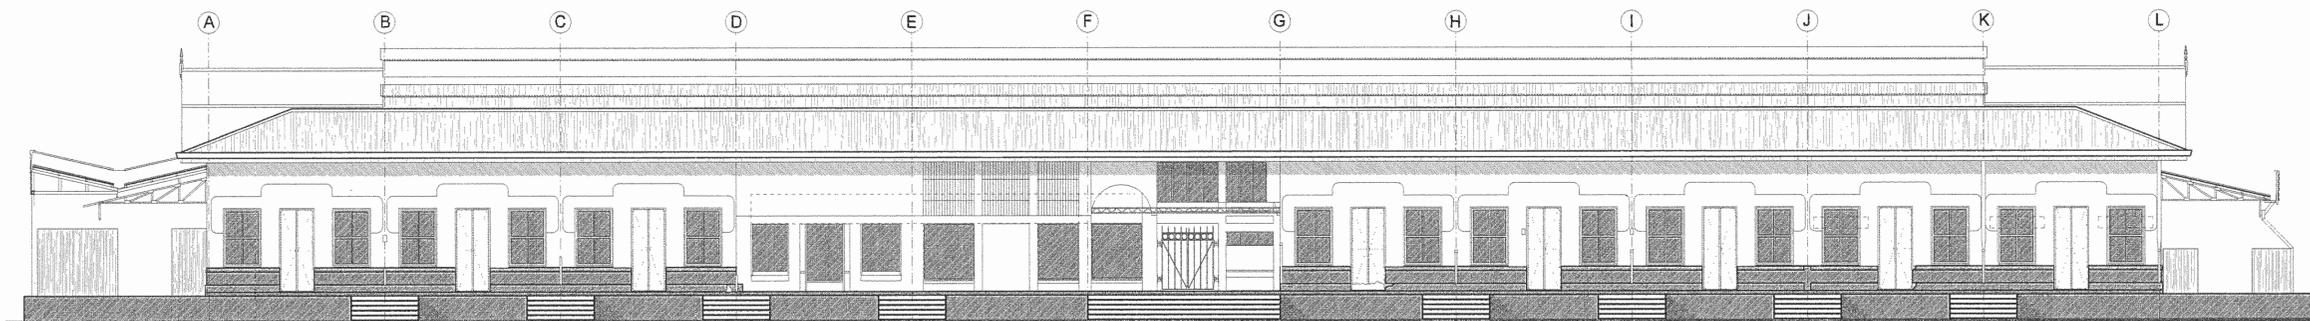
FACHADA SUR EXISTENTE en eje 1. esc. 1:125

Esta fachada no se aprecia en el sitio dado que se encuentra detras de una estructura metalica ajena a la estructura original

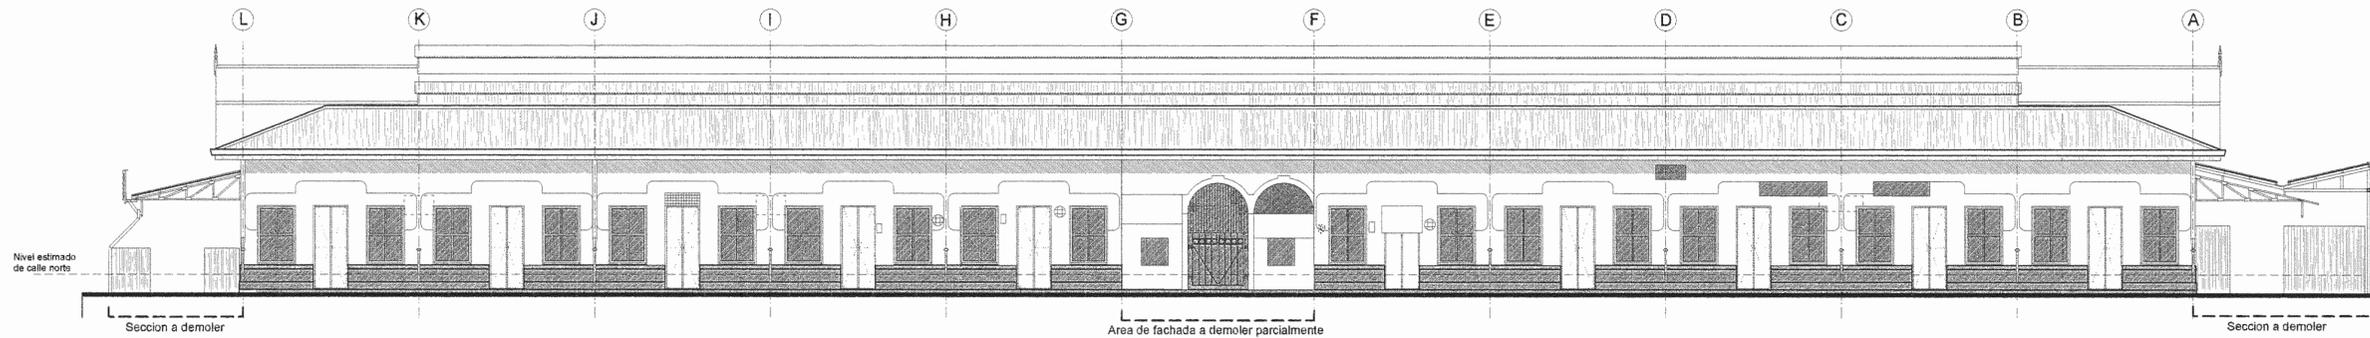
FACHADA NORTE EXISTENTE en eje 7. esc. 1:125

Esta fachada no se aprecia en el sitio dado que se encuentra detras un alero metálico y muebles de chinamos en madera ajenos a la estructura original

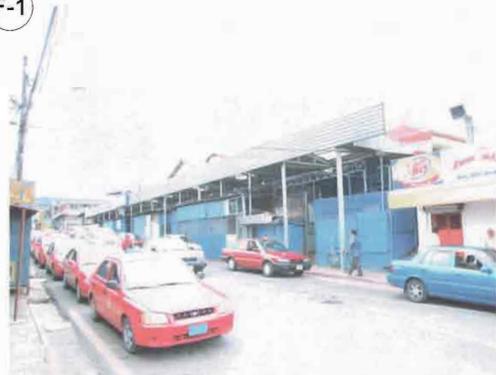
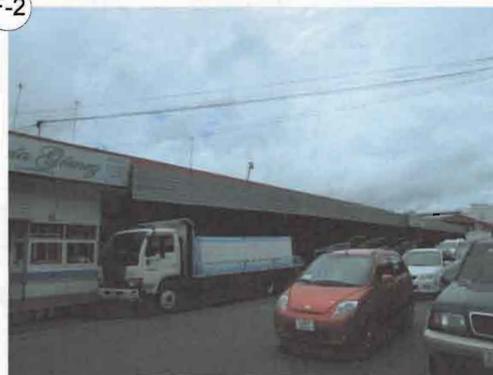
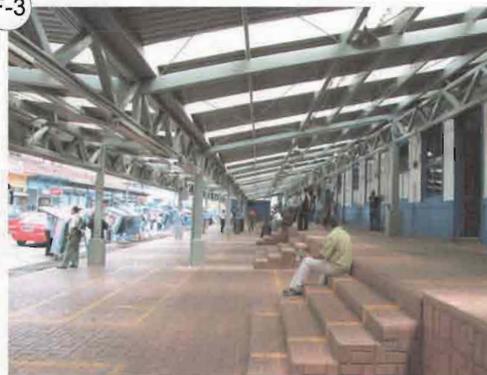
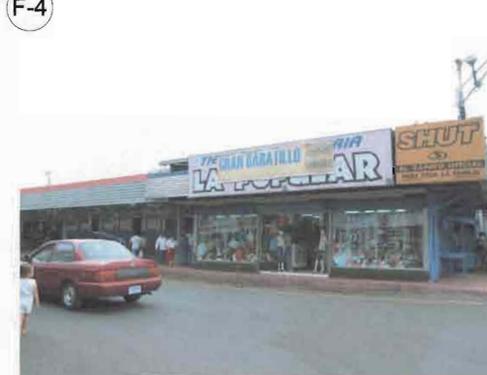
Estas fotografías evidencian claramente la forma como son ocultadas las fachadas tras el desorden generado por los chinamos y las estructuras que se han levantado a lo largo del perímetro sin ninguna otra intención más que cubrir los chinamos, teniendo como resultado la completa desaparición de las fachadas originales del mercado de la ciudad de Cartago.

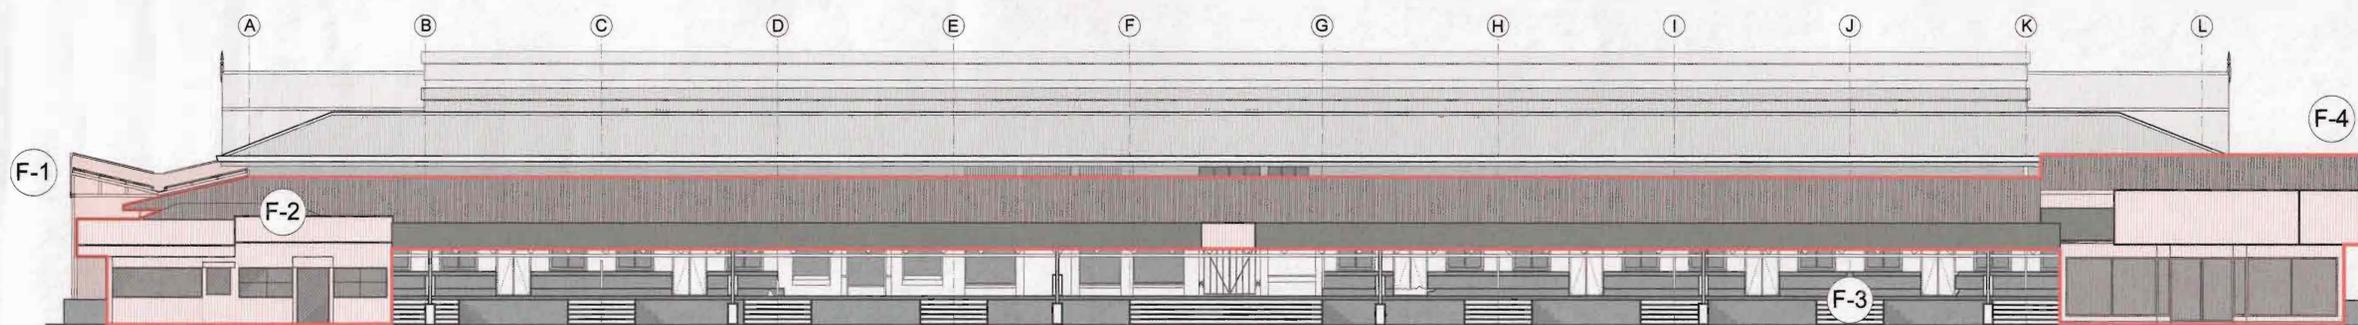
FACHADA SUR EXISTENTE esc. 1:125 (El área marcada con rojo define claramente las zonas afectadas por las estructuras mostradas en las fotografías).

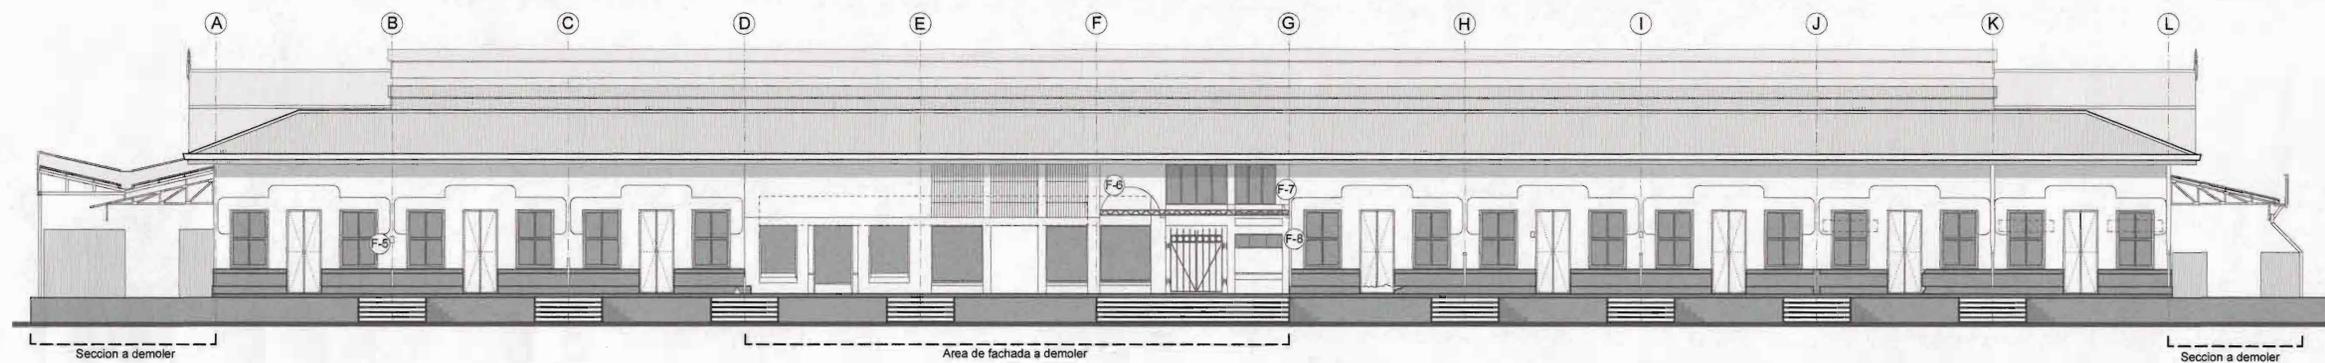
FACHADA SUR EXISTENTE en eje 1. esc. 1:125
Esta fachada no se aprecia en el sitio dado que se encuentra detrás de una estructura metálica ajena a la estructura original

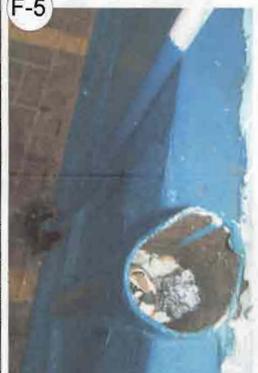
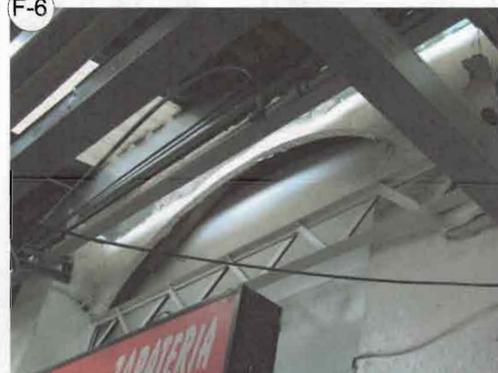
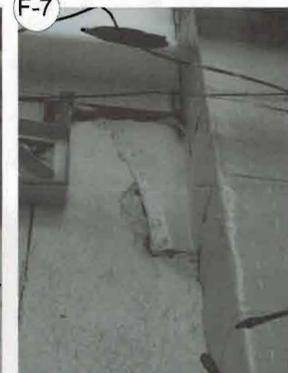
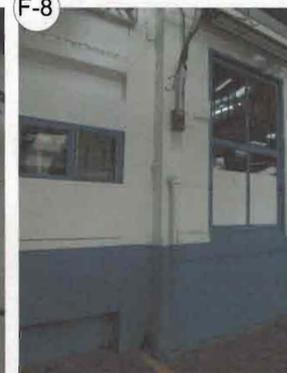
Estas fotografías muestran puntualmente los deterioros más frecuentes encontrados a lo largo de la fachada, como lo son la destrucción y la modificación de elementos propios de la misma sin contemplar su estilo.

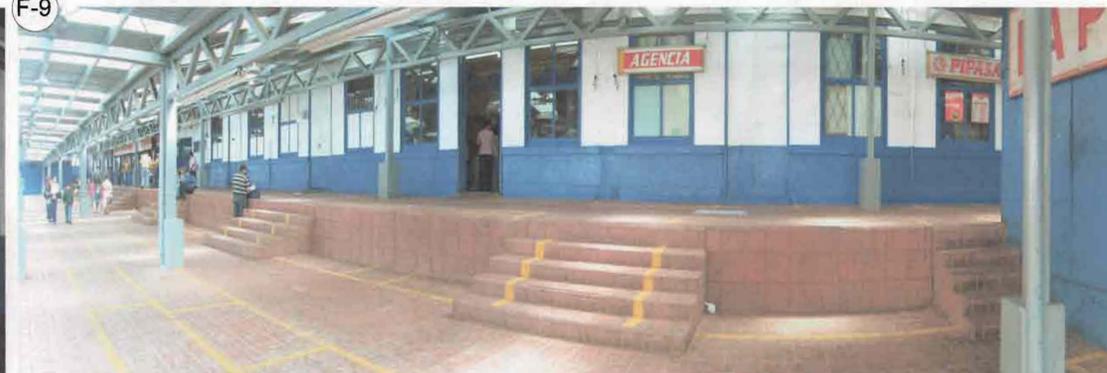
F-9

La fotografía expone de manera muy clara, el espacio urbano que se ha perdido con el tiempo en el entorno del mercado, además la fachada oculta del mismo.

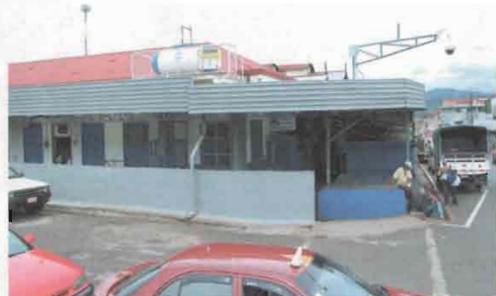
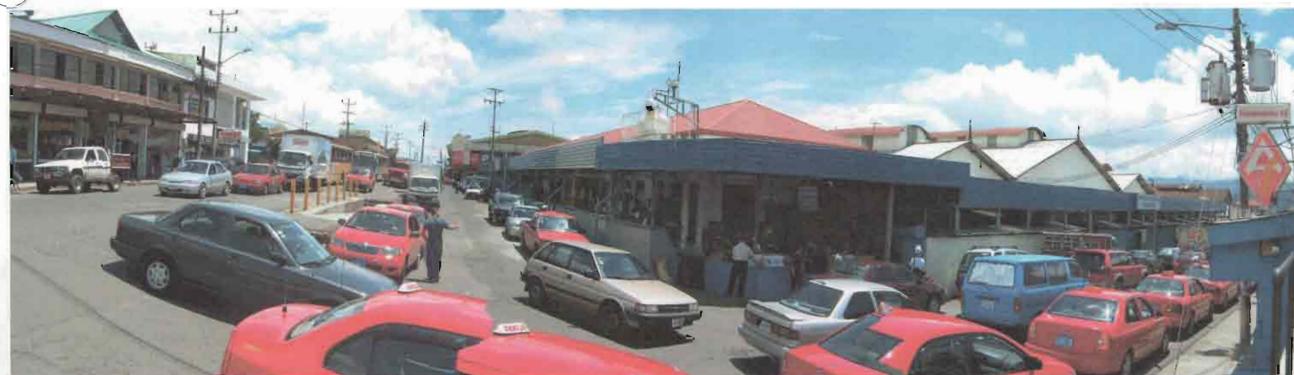
Estas fotografías evidencian claramente la forma como son ocultadas las fachadas tras el desorden generado por los chinamos y las estructuras que se han levantado a lo largo del perímetro sin ninguna otra intención más que cubrir los chinamos, teniendo como resultado la completa desaparición de las fachadas originales del mercado de la ciudad de Cartago.

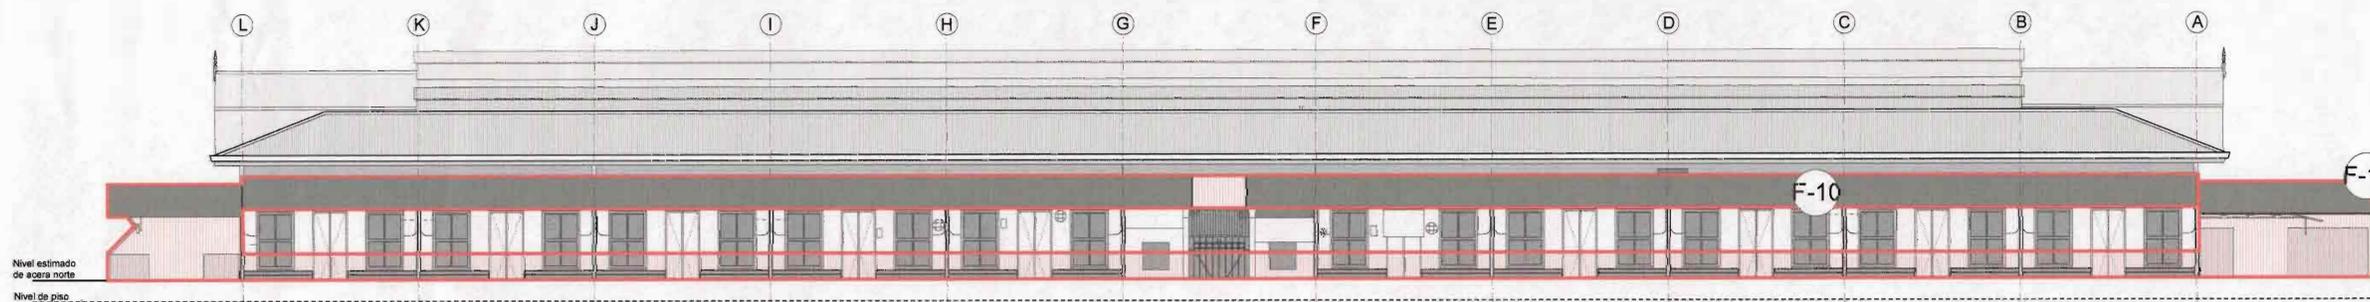
FACHADA NORTE EXISTENTE esc. 1:125 (El área marcada con rojo define claramente las zonas afectadas por las estructuras mostradas en las fotografías).

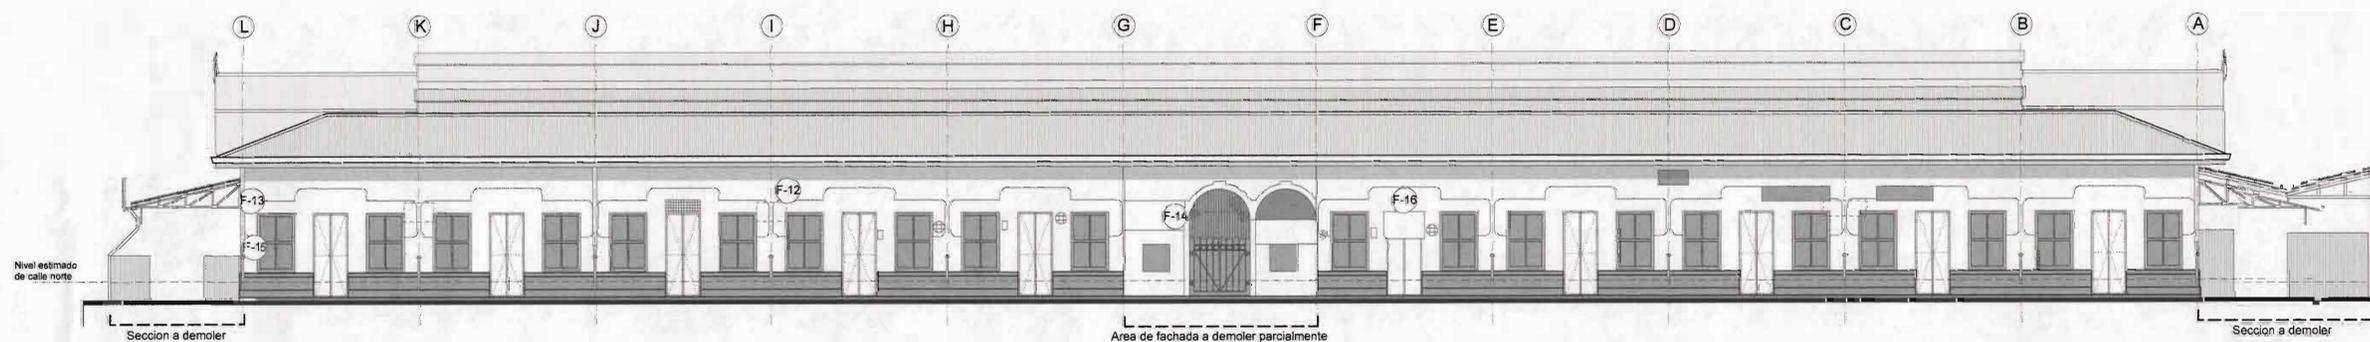
FACHADA NORTE EXISTENTE en eje 7. esc. 1:125
Esta fachada no se aprecia en el sitio dado que se encuentra detras un alero metálico y muebles de chinamos en madera ajenos a la estructura original

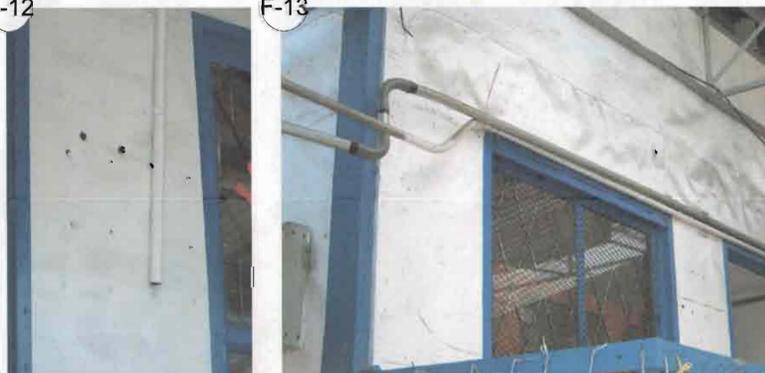
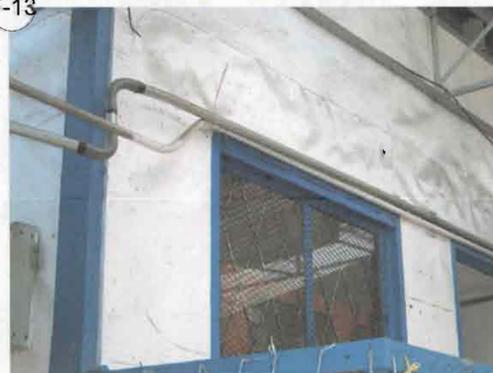
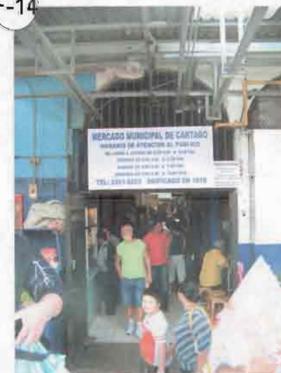
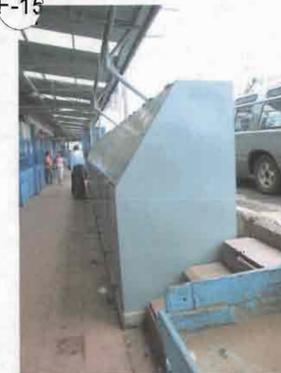
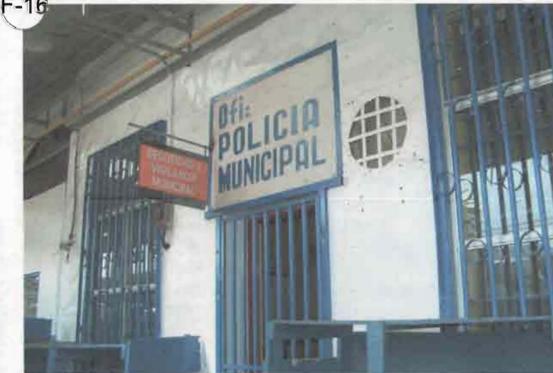
Estas fotografías muestran puntualmente los deterioros más frecuentes encontrados a lo largo de la fachada, como lo son la destrucción y la modificación de elementos propios de la misma sin contemplar su estilo.
