proyecto : RESTAURACION
IGLESIA DE NUESTRA SEÑORA
DE LAS MERCEDES

propietario : TEMPORALIDADES DE
LA IGLESIA

provincia	cantón	distrito
SAN JOSE	SAN JOSE	HOSPITAL

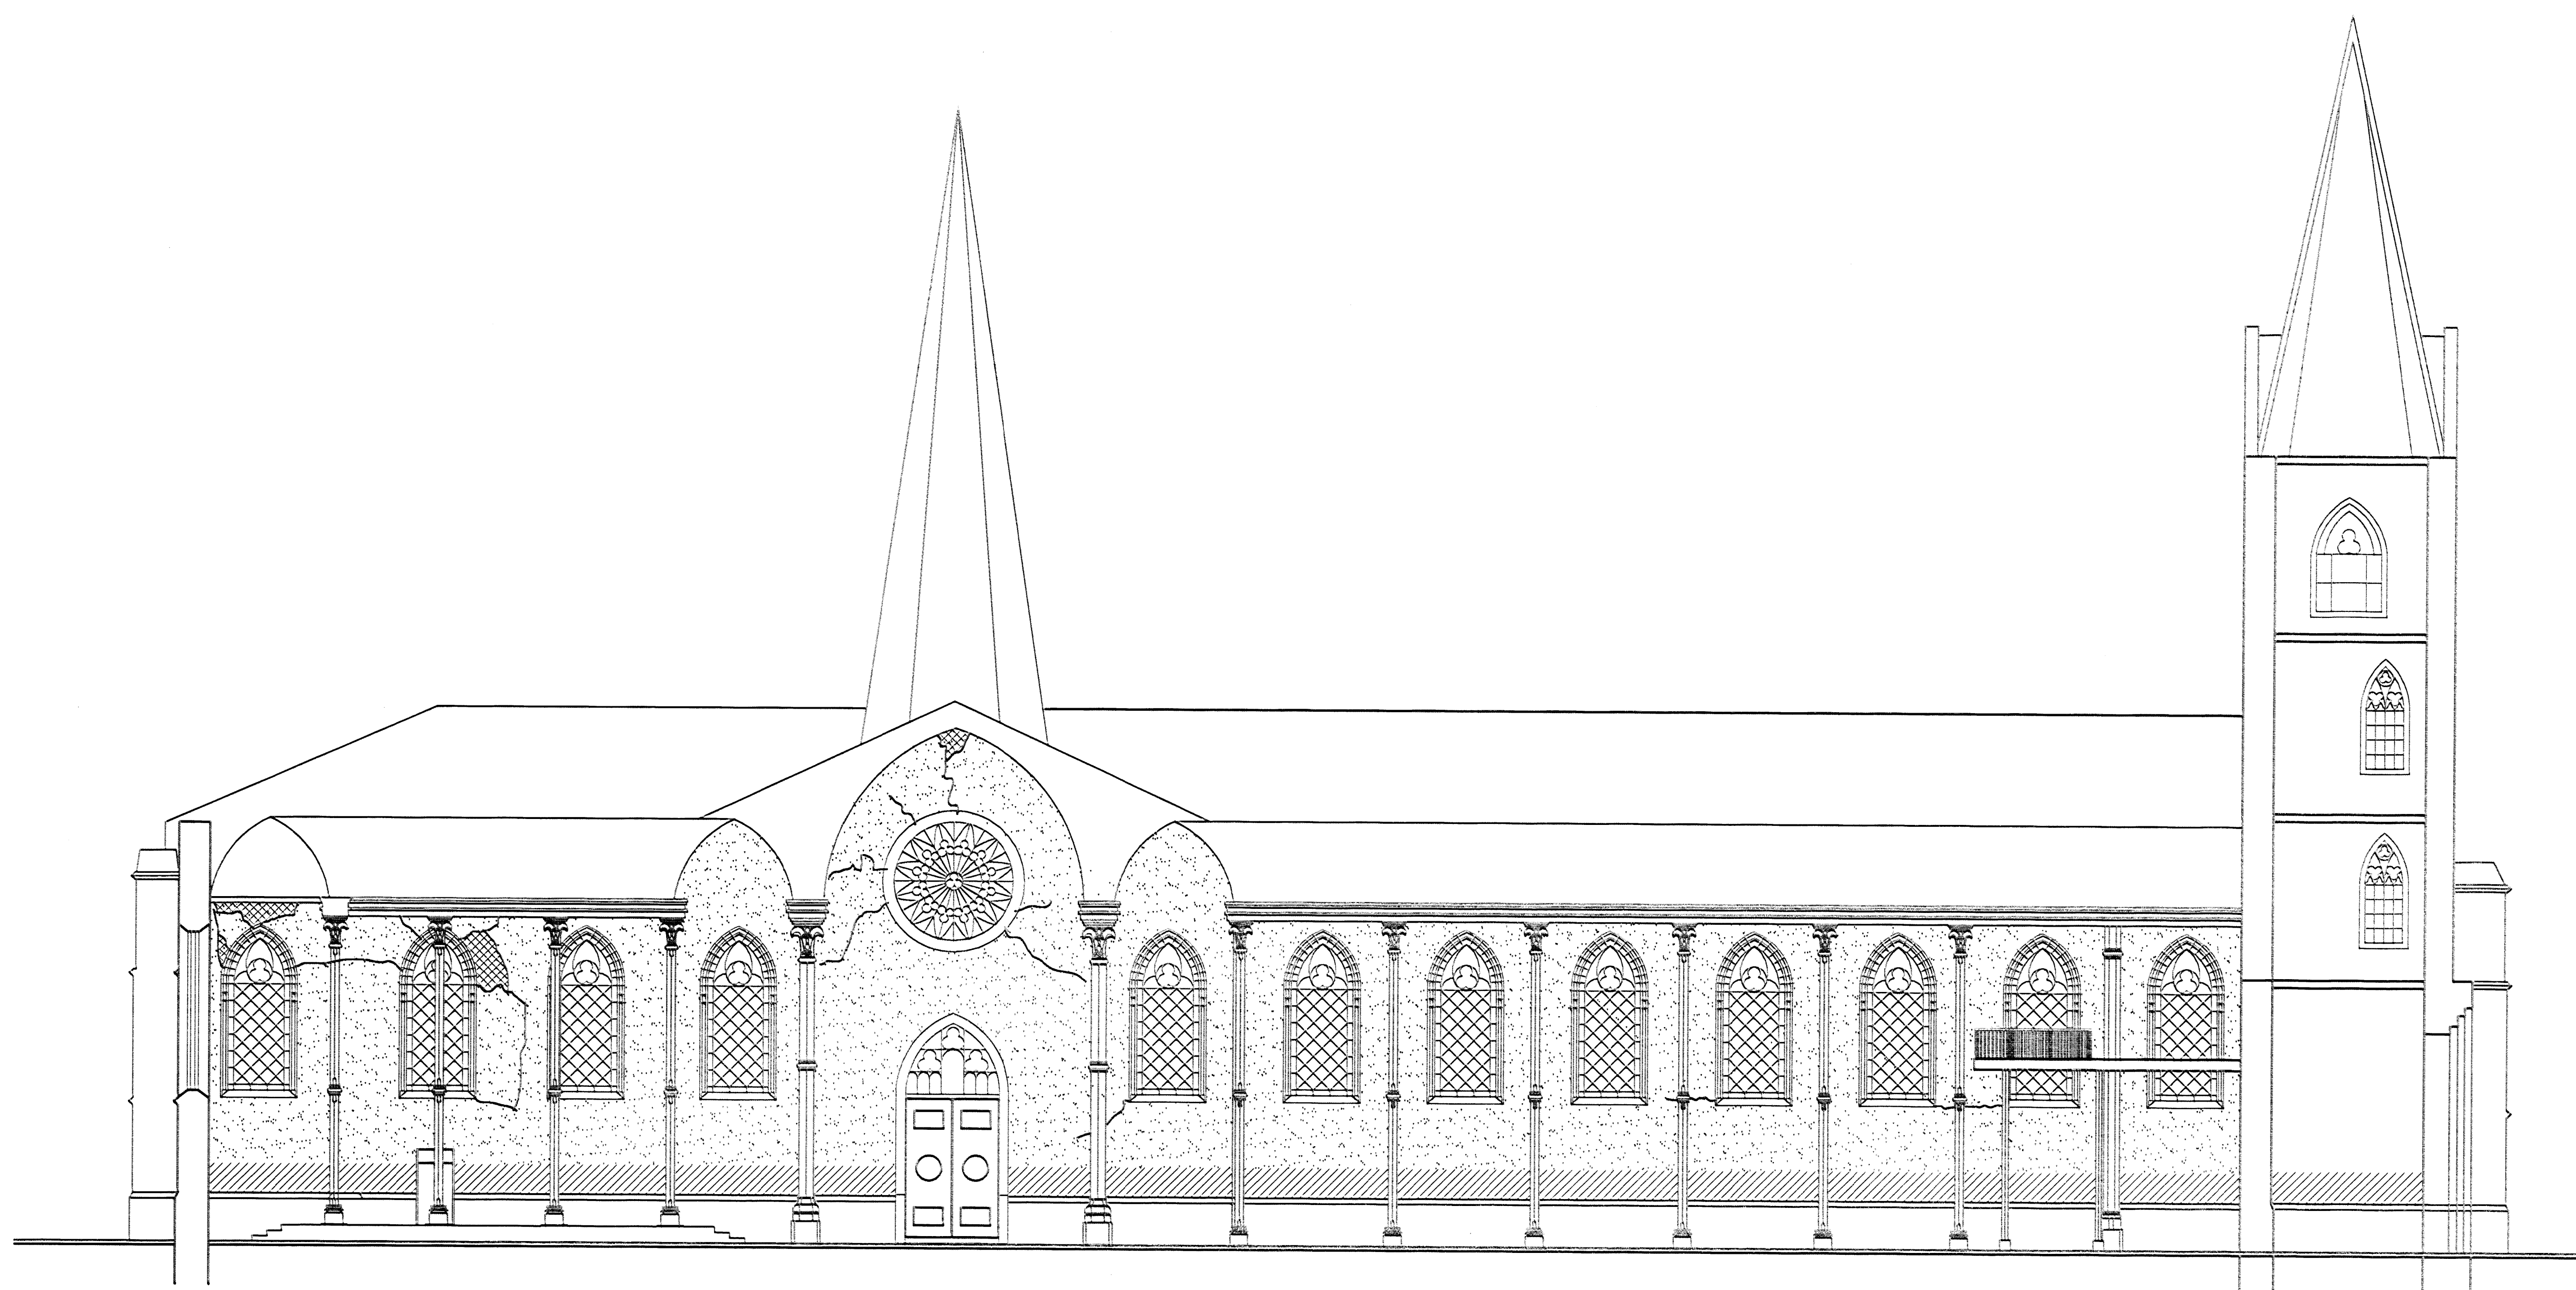
CORTE LONGITUDINAL B-B ESC. 1 : 100

GRIETAS Y/O FALTANTE DE REPELLO
LA MAYORIA DEL REPELLO ESTA PULVERIZADO O DESPRENDIDO

MANCHAS DE HUMEDAD

LA MAYORIA DEL REPELLO ESTA PULVERIZADO O DESPRENDIDO

TODOS LOS PISOS SON DE MADERA EN MAL ESTADO, CON EXCREMENTOS DE ANIMALES, ABANDONADO

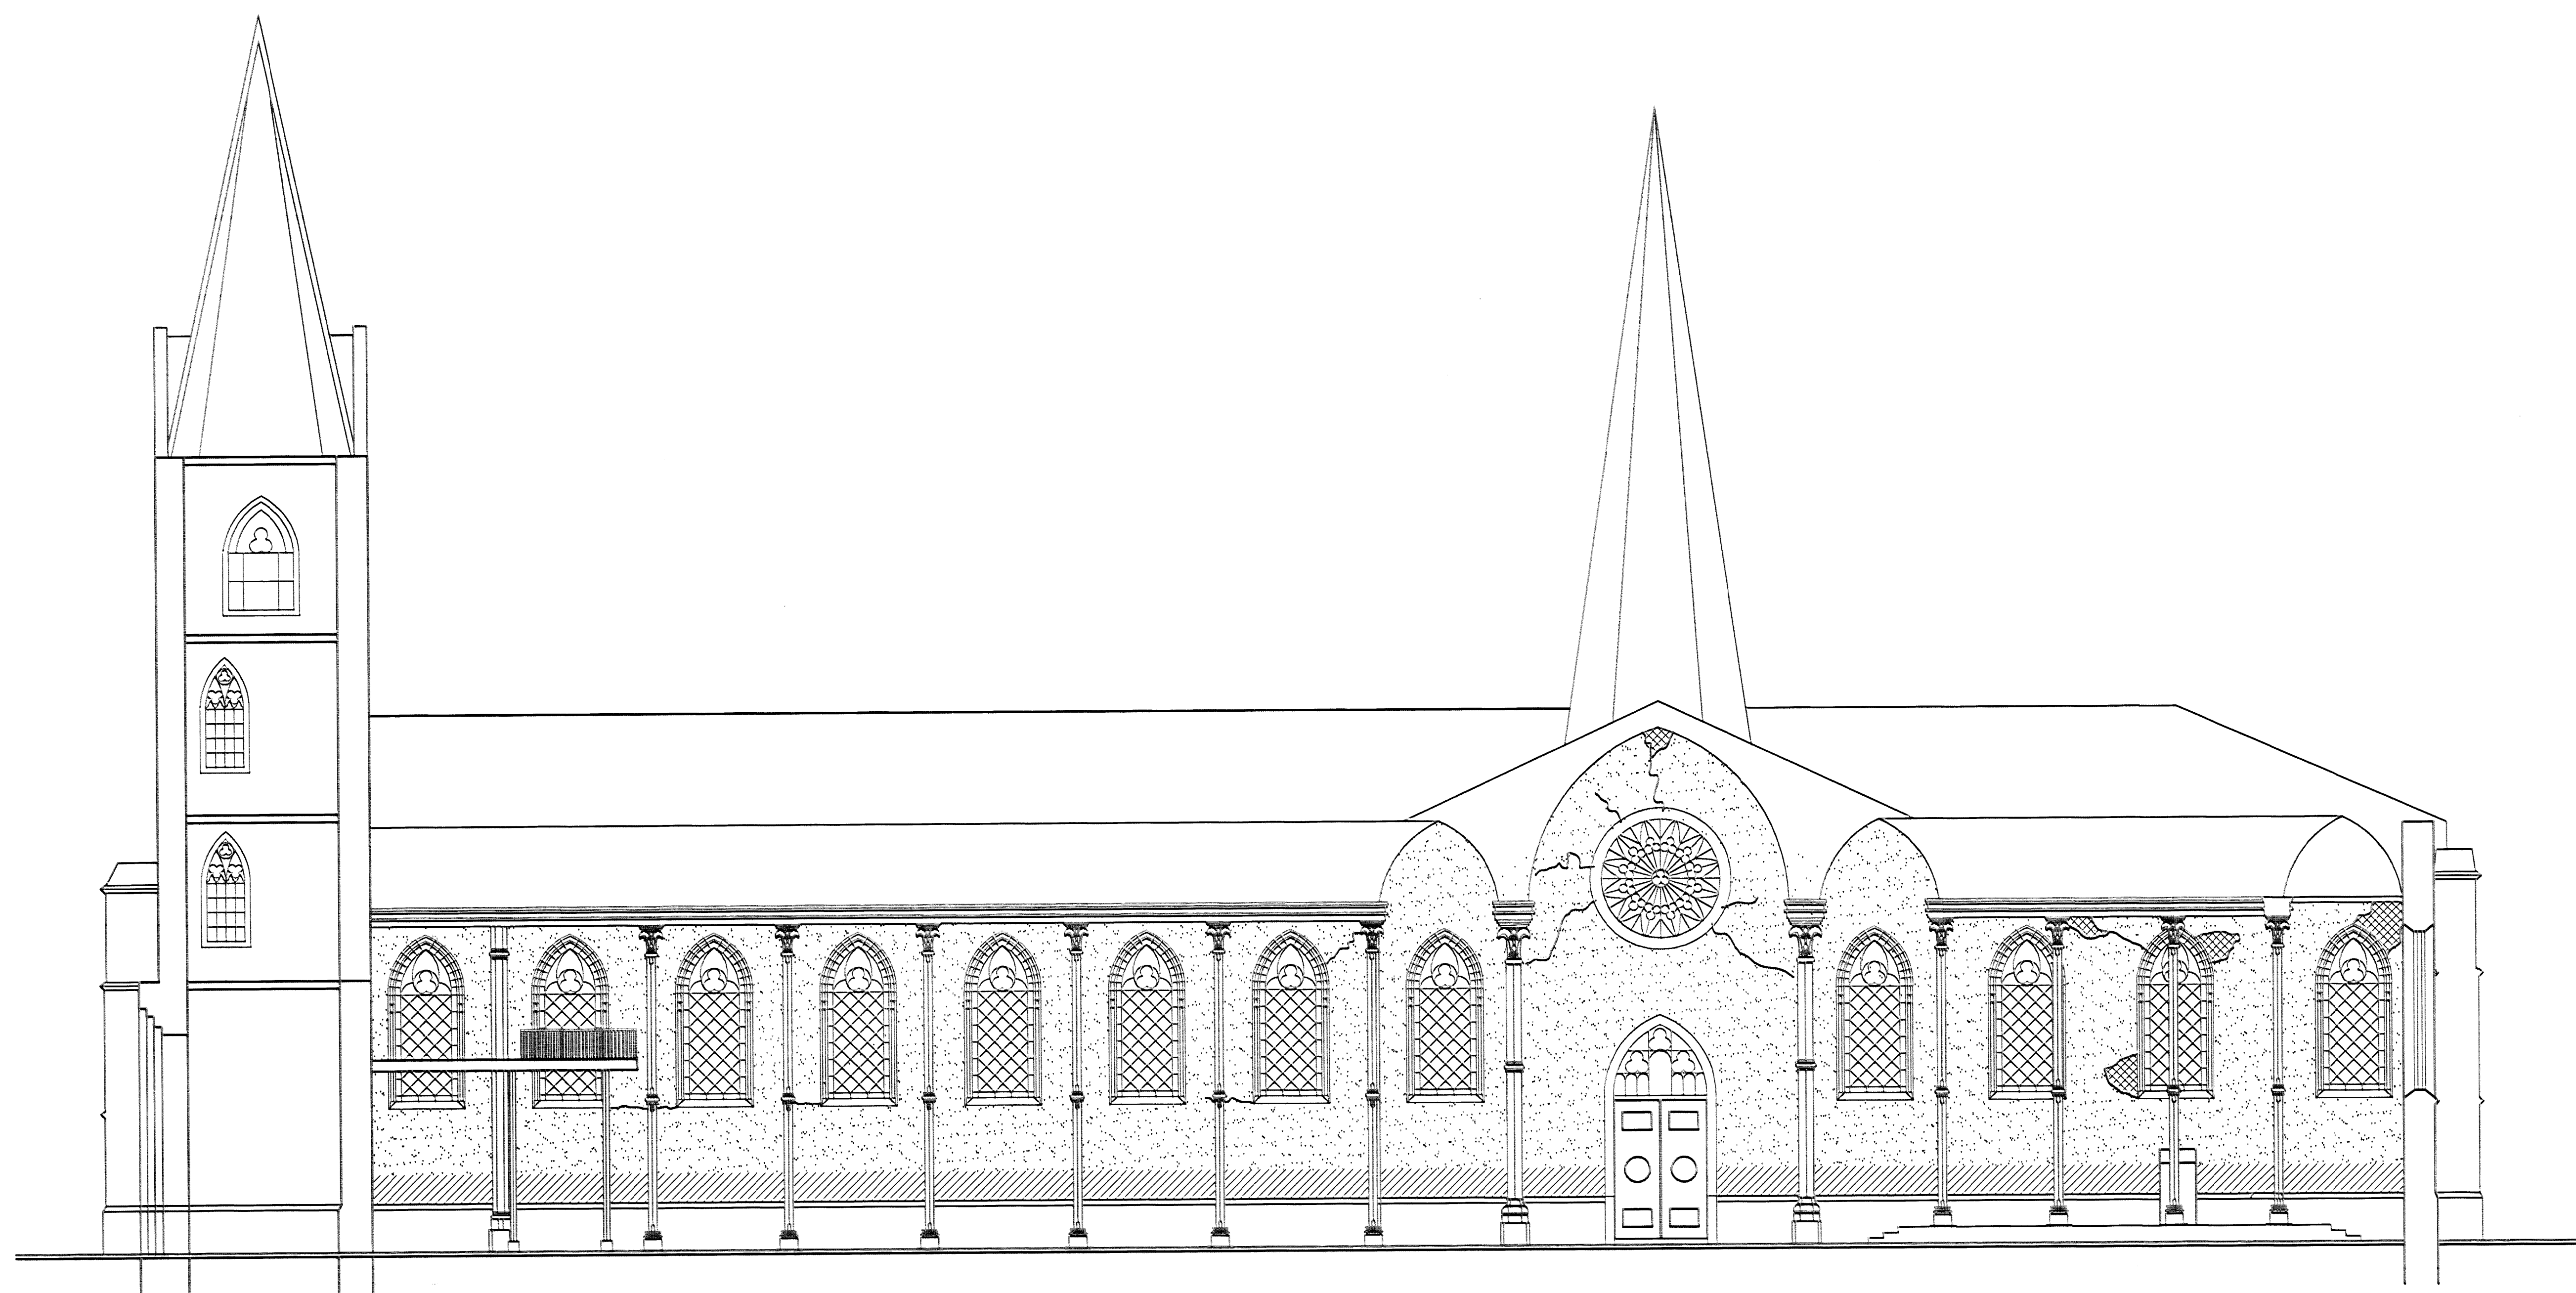
CORTE LONGITUDINAL A-A ESC. 1 : 100

GRIETAS Y/O FALTANTE DE REPELLO

MANCHAS DE HUMEDAD

LA MAYORIA DEL REPELLO ESTA PULVERIZADO O DESPRENDIDO

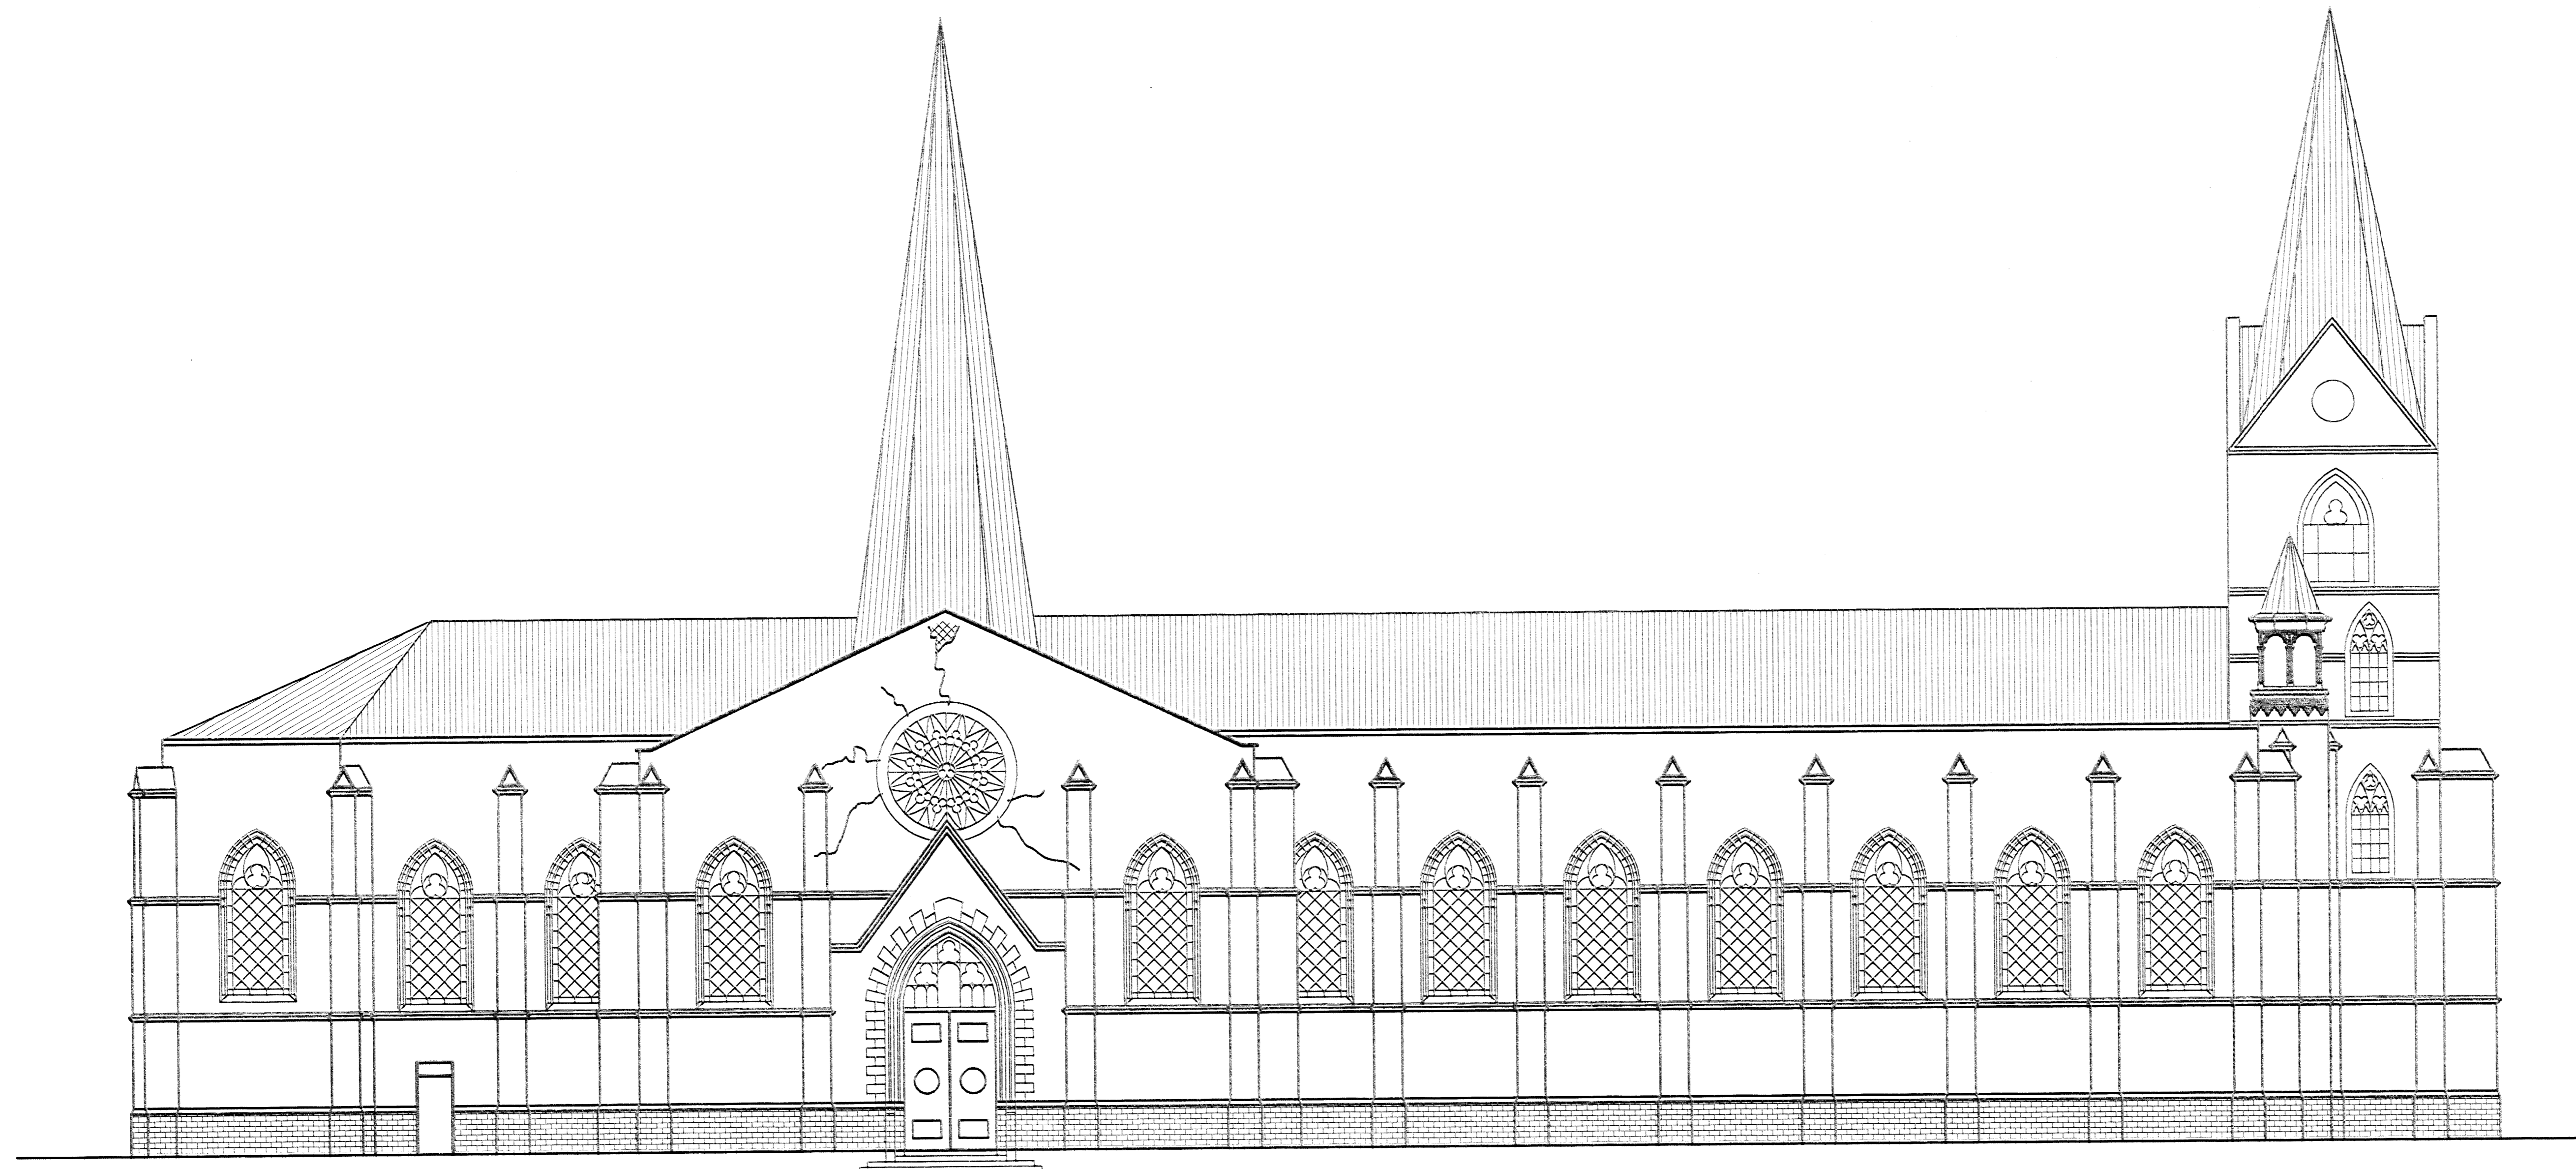
FACHADA NORTE ESC. 1 : 100

GRIETAS Y/O FALTANTE DE REPELLO
LA MAYORIA DEL REPELLO ESTA PULVERIZADO O DESPRENDIDO

MANCHAS DE HUMEDAD

LA MAYORIA DEL REPELLO ESTA PULVERIZADO O DESPRENDIDO

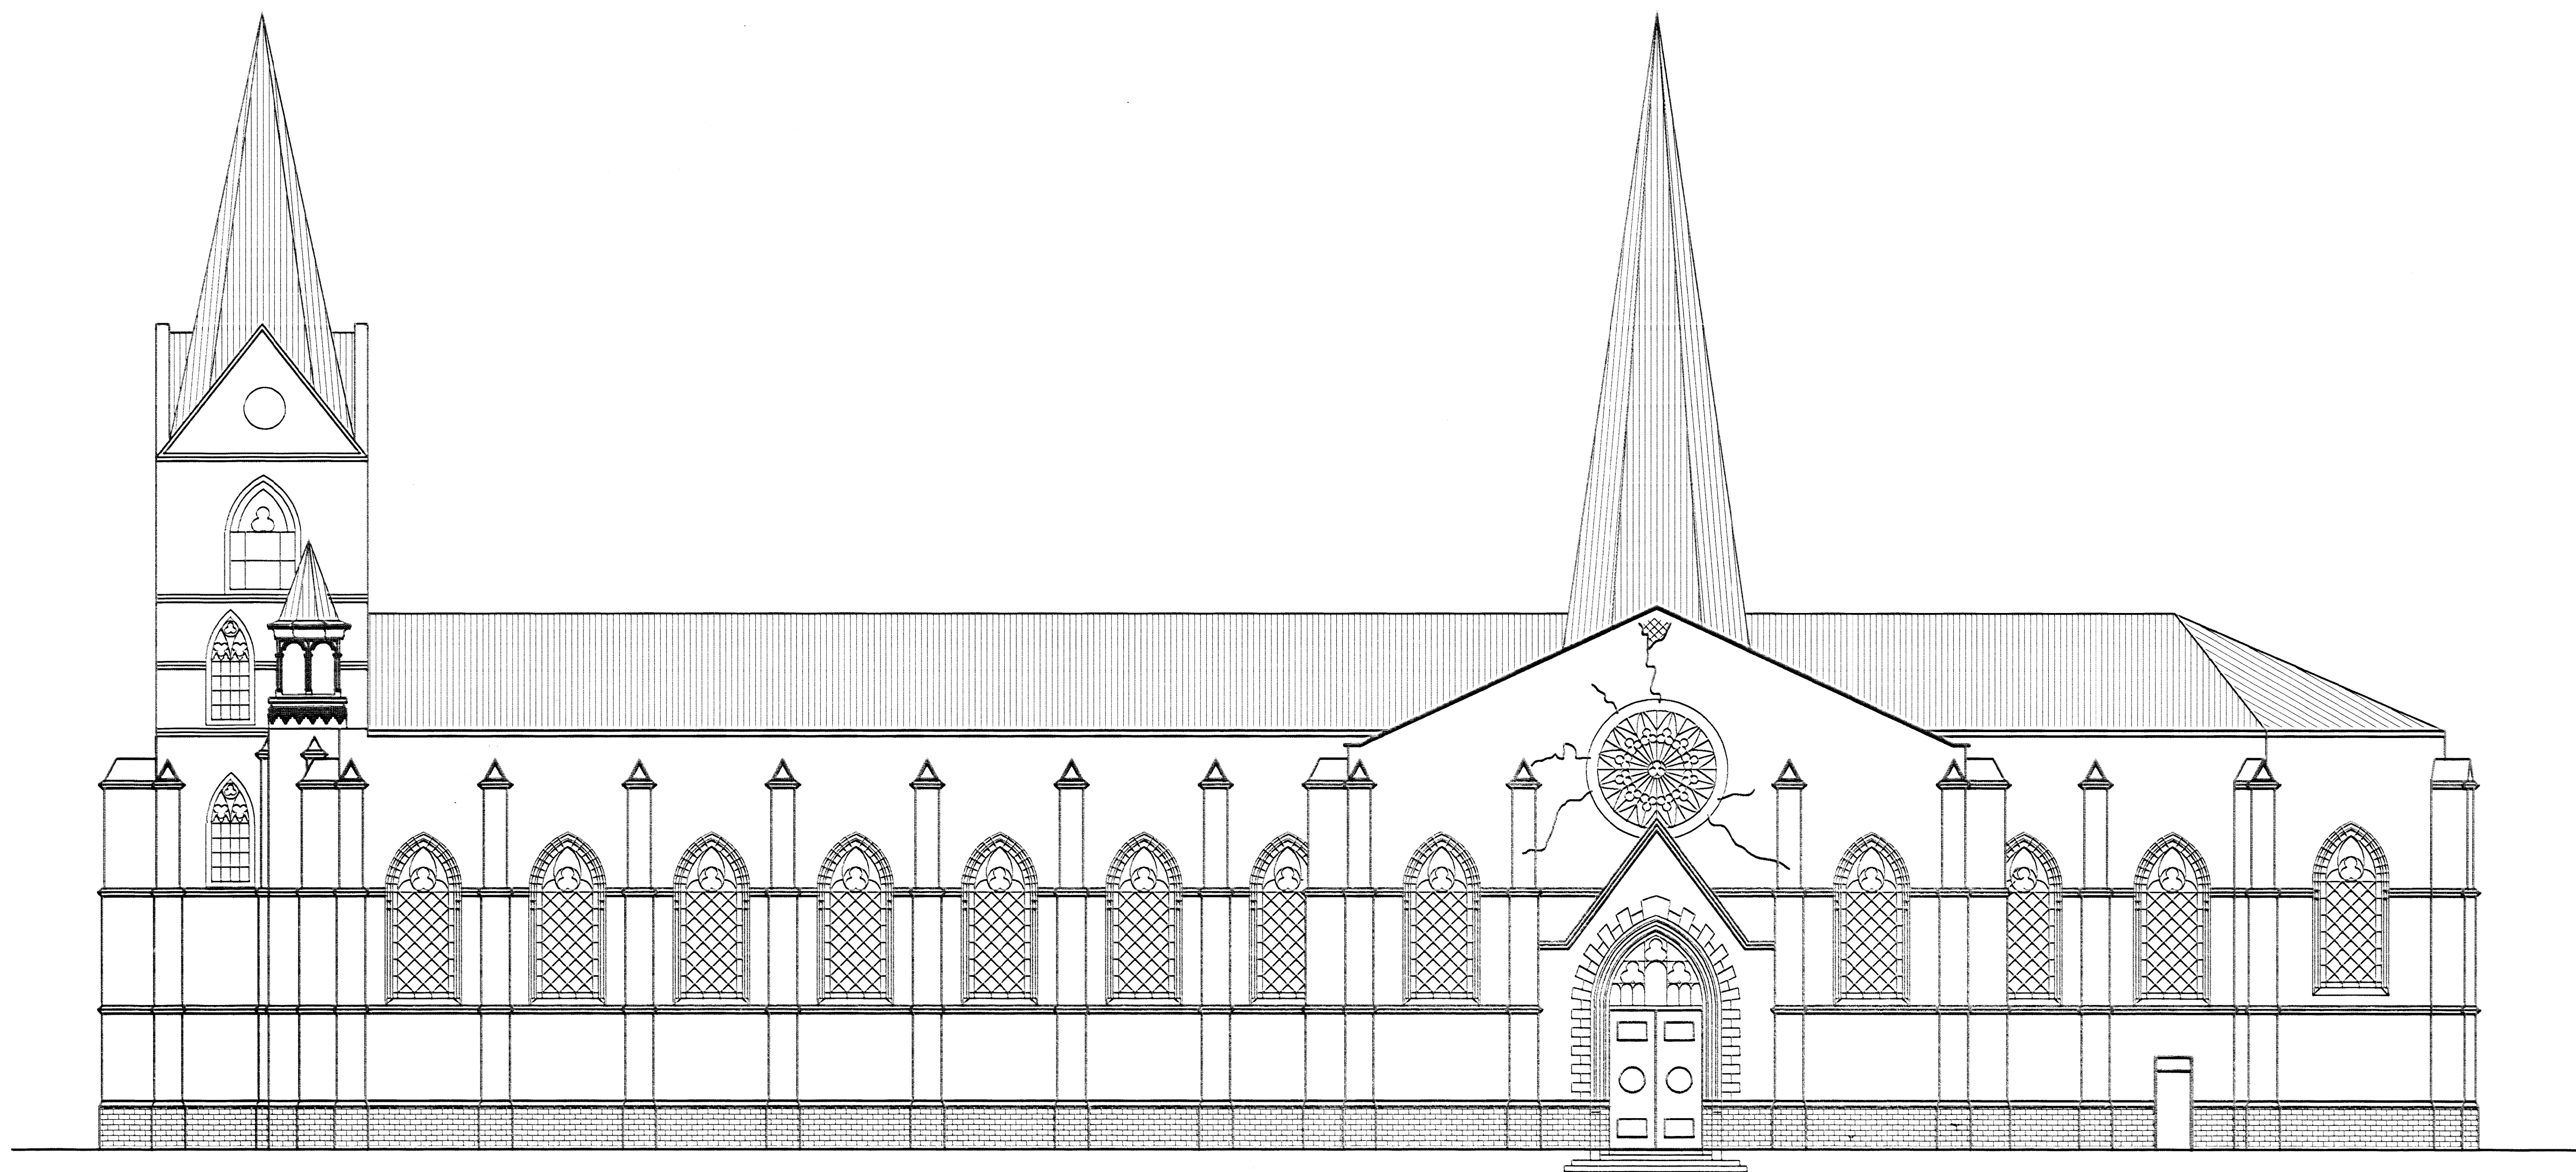
FACHADA SUR ESC. 1 : 100

GRIETAS Y/O FALTANTE DE REPELLO
LA MAYORÍA DEL REPELLO ESTA PULVERIZADO O DESPRENDIDO

MANCHAS DE HUMEDAD

LA MAYORÍA DEL REPELLO ESTA PULVERIZADO O DESPRENDIDO
