XXVIII Certamen
Salvemos Nuestro Patrimonio Histórico
Arquitectónico 2024

**CENTRO CULTURAL
ANTIGUA COOPERATIVA TABACALERA
PALMARES**

Palmares, Alajuela
2024

2.4. CONSIGNACIÓN DE DAÑOS

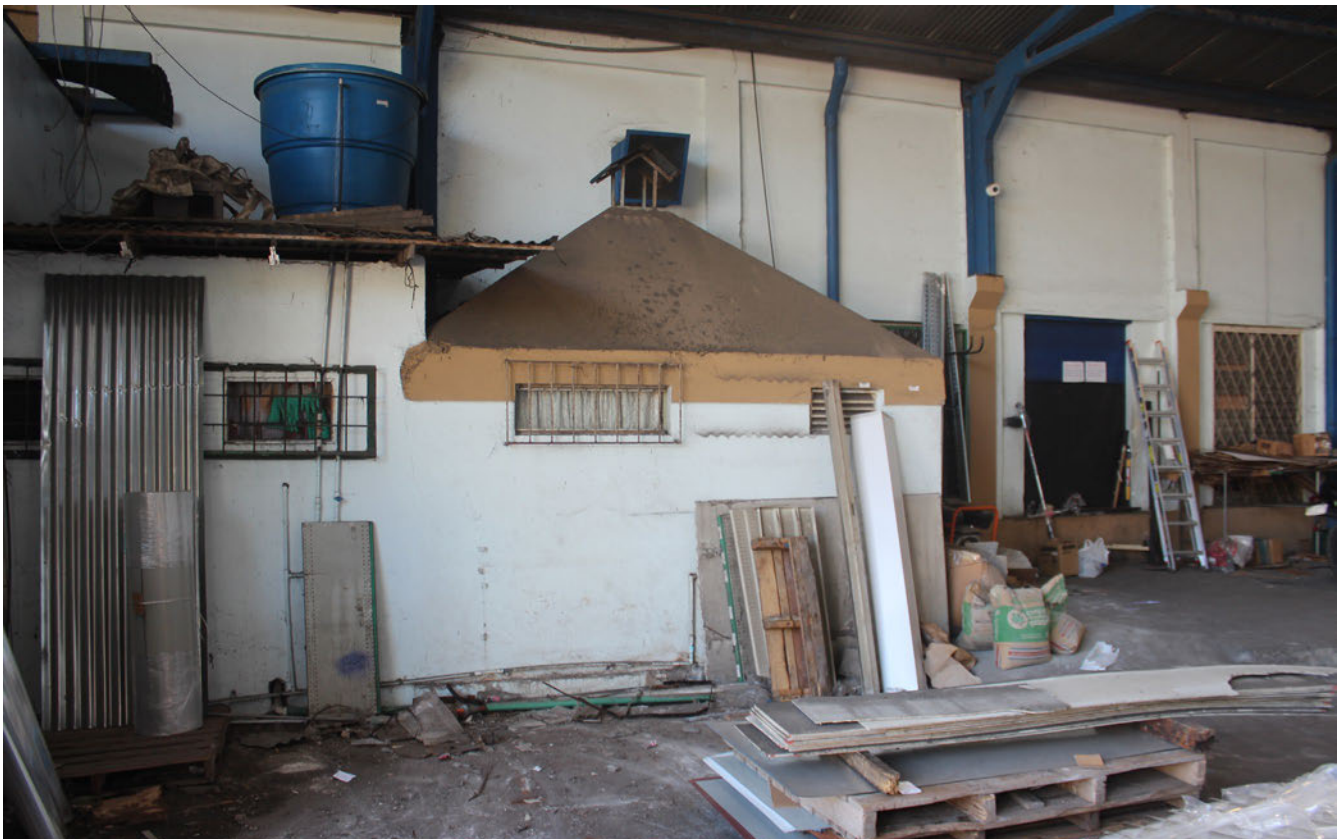
Fotografía de los antiguos hornos. Ubicados en la parte posterior del edificio, los hornos usados para el procesamiento de tabaco, fueron convertidos en baños por el anterior inquilino, hecho que se planea revertir para restaurarlos y conservarlos en su estado original.

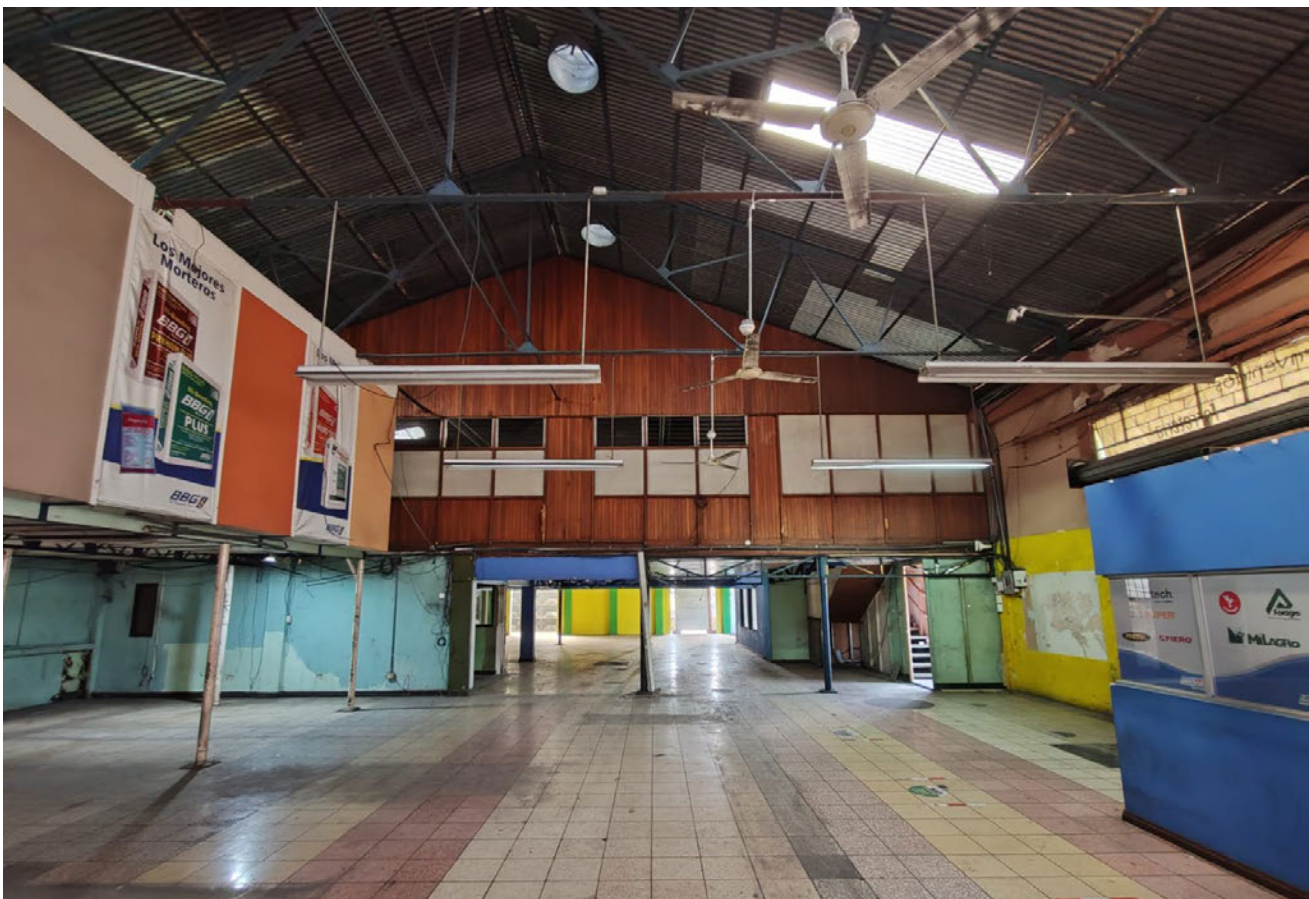
Fotografía del interior de la nave principal, se observa al fondo las antiguas aulas del INA construidas por el anterior inquilino, las cuales dejaron de funcionar hace varios años. Hechas con madera sobre estructura metálica, la altura del piso del primer nivel al entepiso de las aulas es muy bajo, menos de 2,40m

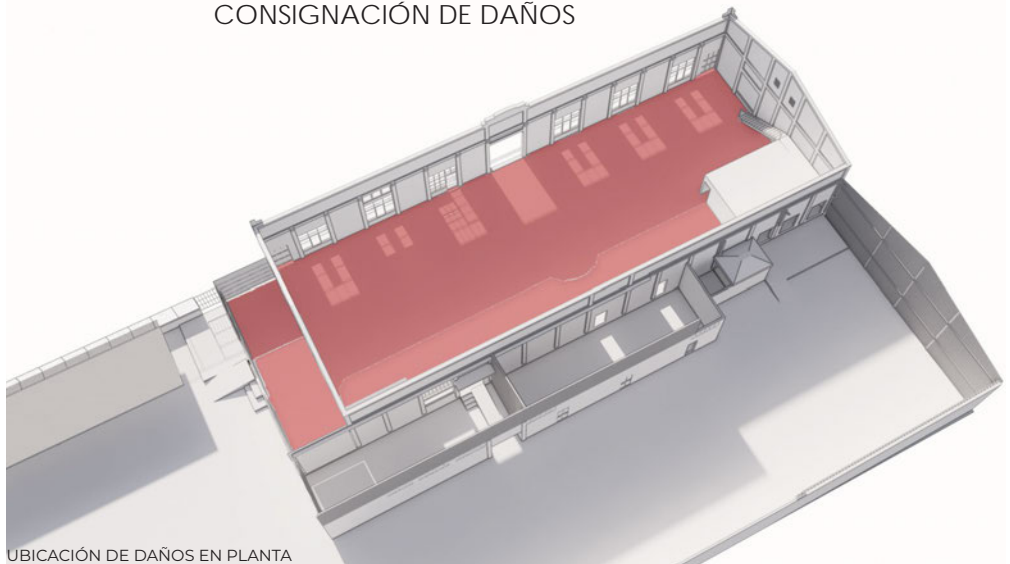
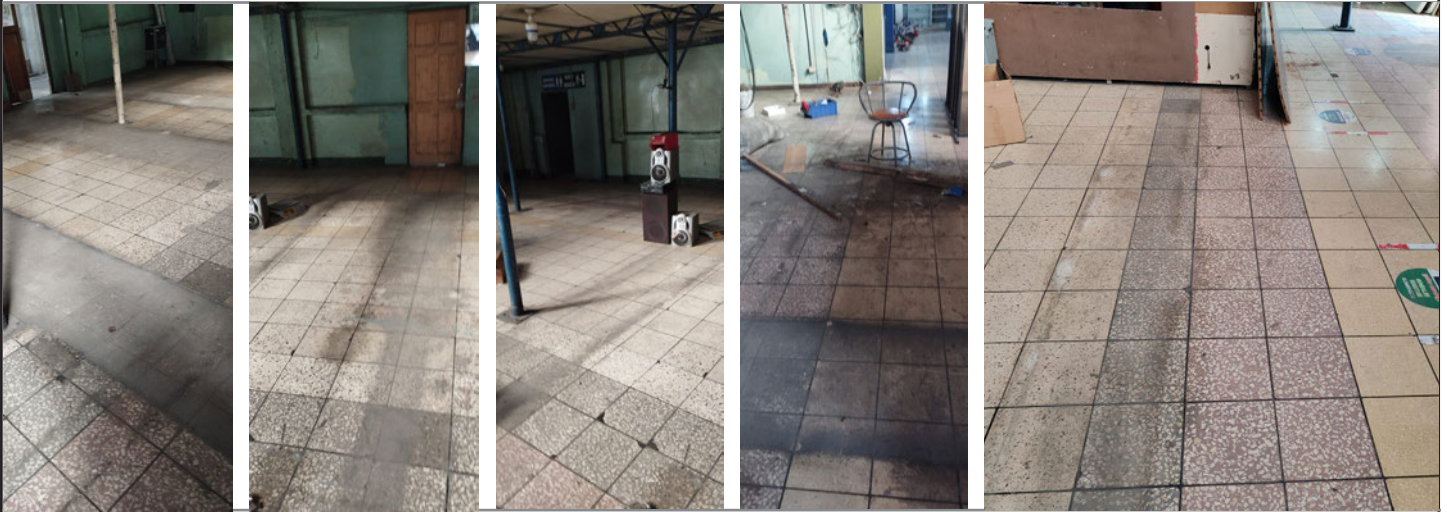
Pisos

Malo

DESCRIPCIÓN DEL DAÑO

CAUSA DEL DETERIORO

7. SE RESTAURARÁN LAS CERCHAS METÁLICAS ORIGINALES DE LA NAVE PRINCIPAL, SEGÚN INDICACIONES DEL PUNTO F-10 DEL CUADRO DE CONSIGNACIÓN DE DAÑOS.
8. SE PULIRÁ EL PISO DE TERRAZO DE LA NAVE PRINCIPAL SEGÚN INDICACIONES ESTIPULADAS EN EL PUNTO F-01 DLE CUADRO DE CONSIGNACIÓN DE DAÑOS.

CUADRO DE SOLUCIONES A LA CONSIGNACIÓN DE DAÑOS			
FICHA	MATERIAL	SOLUCIÓN	MANTENIMIENTO
F-01	PISOS	El piso tiene acabado de terrazo de diferentes colores. Se fraguaran las zizas que se encuentran en mal estado. Se nivelarán las piezas que lo requieran Se pulirá la totalidad del área para unificar el nivel y restaurar su brillo y eliminar manchas. El proceso de pulido incluye limpieza profunda, suavizado con discos abrasivos y aplicación de selladores y abrillantadores específicos. Esto no solo mejora su apariencia, sino que también prolonga su durabilidad y facilita el mantenimiento, haciendo que el piso sea resistente al desgaste y las manchas.	Realizar una limpieza regular con barrido o aspirado diario y usar una mopa húmeda con limpiador de pH neutro para manchas. Aplicar limpiadores periódicamente para proteger contra manchas y desgaste, ajustando la frecuencia según el tráfico del área. Evitar productos químicos agresivos como blanqueadores o limpiadores ácidos y optar por limpiadores suaves y de pH neutro.

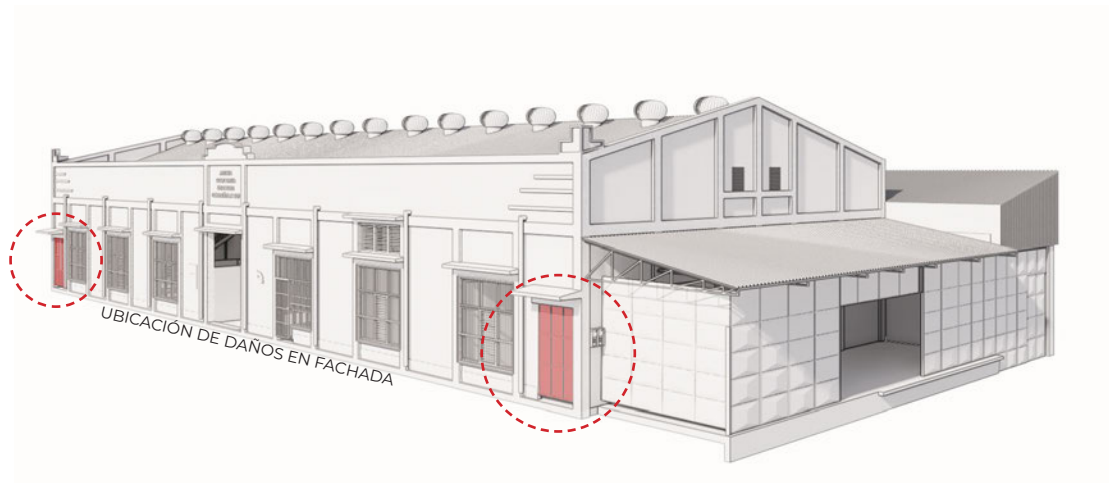
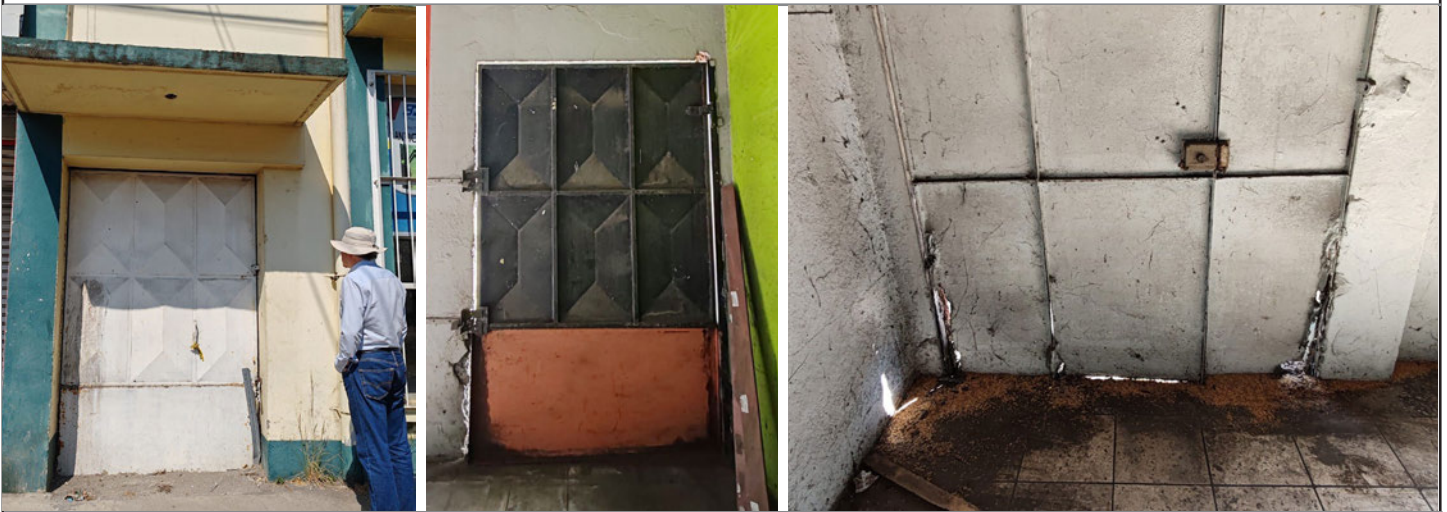
Portones

DESCRIPCIÓN DEL DAÑO

Roto, con corrosión, desgastado, con candados externos
No puede abrirse desde el interior..

CAUSA DEL DETERIORO

3. SE CAMBIARÁN LOS PORTONES LATERALES POR PUERTAS DE EMERGENCIA, COMO SEGÚN INDICACIONES DEL PUNTO F-02 DEL CUADRO DE SOLUCIONES DE CONSIGNACIÓN DE DAÑOS.

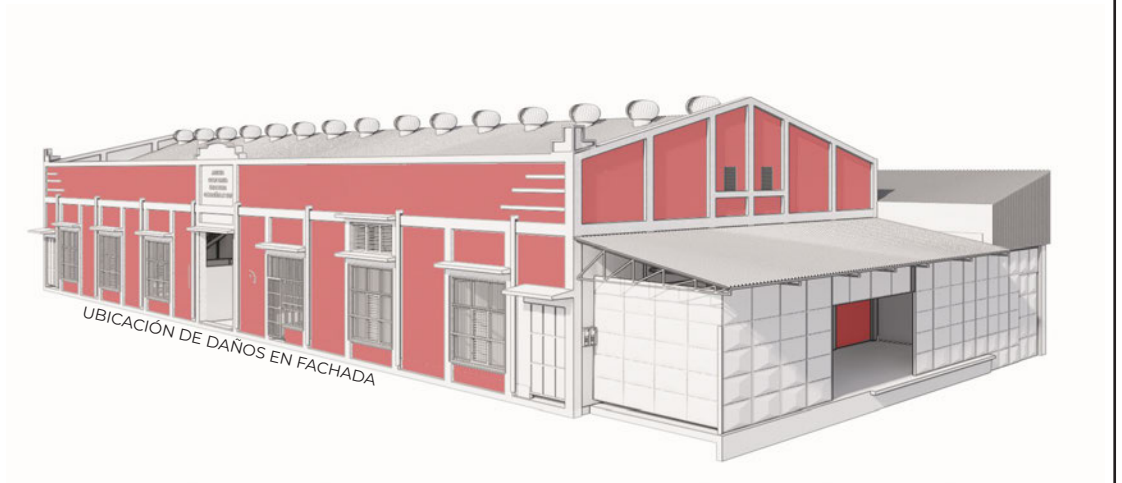
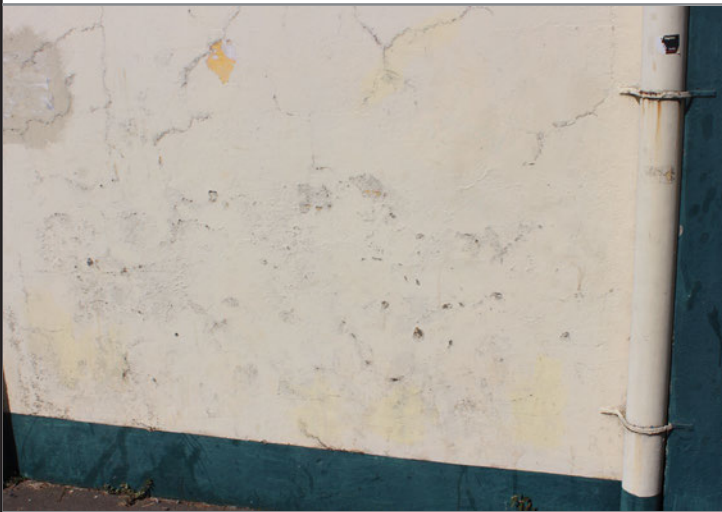
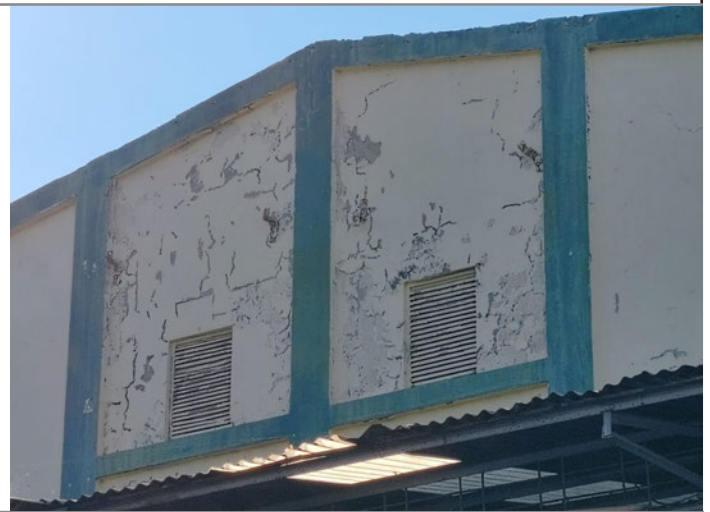
CATEGORÍA	Paredes
UBICACIÓN	Exterior nave principal
MATERIAL	Ladrillo de barro con repello y pintura
ESTADO	Malo
ORIGINAL DEL EDIFICIO	Si
DESCRIPCIÓN DEL DAÑO	Resquebrajadas, manchadas, sucias y rayadas
CAUSA DEL DETERIORO	La falta de mantenimiento por años y la exposición a los elementos ha hecho que se vaya desprendiendo el repello y la pintura.

1. SE REMOVERÁ CUIDADOSAMENTE LA PINTURA Y SE REPELLARÁ Y PINTARÁ NUEVAMENTE SEGÚN LAS INDICACIONES MOSTRADAS EN EL PUNTO F-03 DEL CUADRO DE SOLUCIONES DE CONSIGNACIÓN DE DAÑOS.

FICHA	MATERIAL	SOLUCIÓN	MANTENIMIENTO
F-03	PAREDES EXTERNAS	Para restaurar una pared de mampostería de ladrillo de barro con repello y pintura desgastada, primero se realiza una inspección inicial para identificar daños. Luego, se retiran las capas de pintura vieja, se reparan los daños en la mampostería y se limpia la superficie a fondo. Posteriormente, se aplica un nuevo repello, se da una capa de fondo y se pinta la pared. Finalmente, se aplica un sellador transparente para proteger la pintura y asegurar su durabilidad.	Para mantener una pared restaurada y pintada en buen estado, es importante limpiarla regularmente con agua jabonosa y un paño suave, evitar golpes y roces, controlar la humedad, reparar desperfectos rápidamente, protegerla del sol con selladores UV, y aplicar un sellador periódicamente para prolongar la vida útil de la pintura y mantener su apariencia fresca.
F-04	TAPICHELES DE CONCRETO FACHADA PRINCIPAL	Al igual que las paredes, en los tapicheles se retiran las capas de pintura vieja, se reparan los daños en la mampostería y se limpia la superficie a fondo. Se reparan los elementos decorativos que se encuentran deteriorados. Posteriormente, se aplica un nuevo repello, se da una capa de fondo y se pinta la pared. Finalmente, se aplica un sellador transparente para proteger la pintura y asegurar su durabilidad.	Para mantener los tapicheles restaurados y pintados en buen estado, es importante limpiar regularmente con agua jabonosa y un paño suave, controlar la humedad, reparar desperfectos rápidamente, protegerlos del sol con selladores UV, y aplicar un sellador periódicamente para prolongar la vida útil de la pintura y mantener su apariencia fresca.

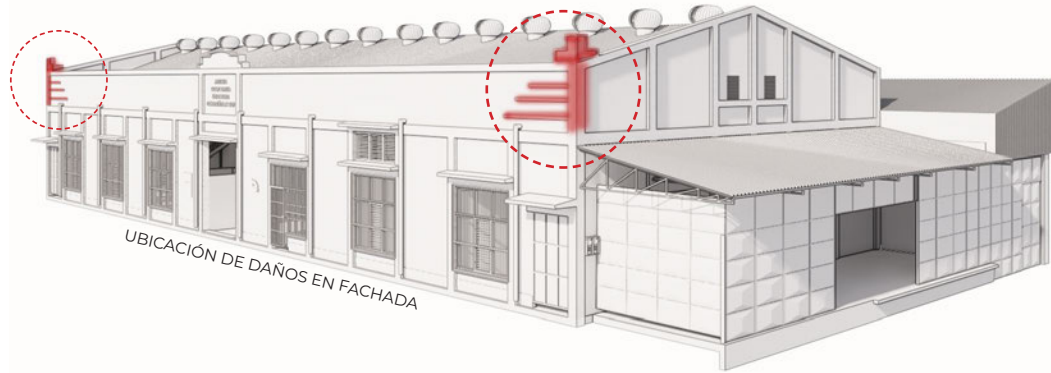
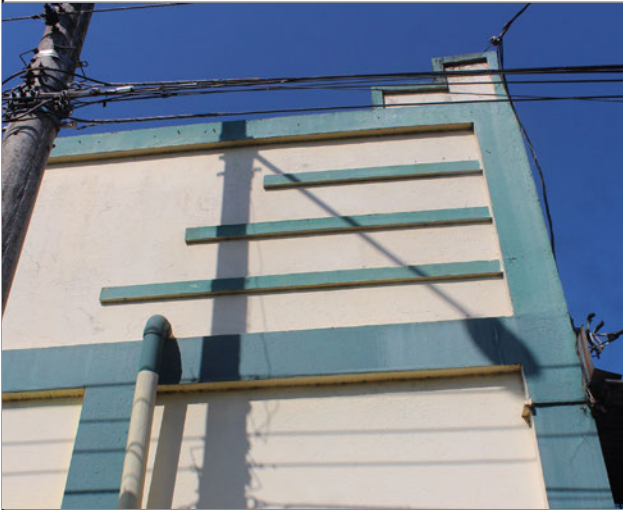
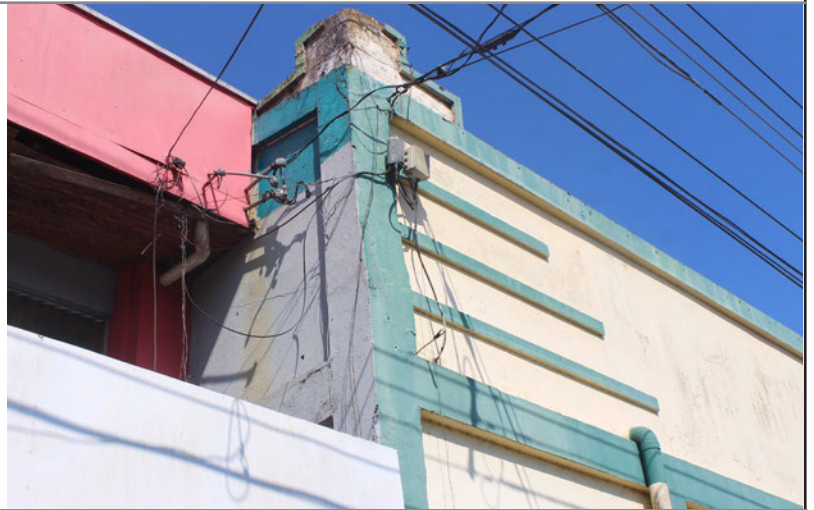
Tapichel

DESCRIPCIÓN DEL DAÑO

CAUSA DEL DETERIORO

4. SE CAMBIARÁN BAJANTES ROTOS Y DAÑADOS, SEGÚN PUNTO F-1.
5. SE CORREGIRAN FISURAS, MANCHAS Y DESPRENDIMIENTO DE CONCRETO DE LAS MARQUESINAS Y LOS TAPICHELES DE CONCRETO SEGÚN CUADRO DE CONSIGNACIÓN DE DAÑOS F-04 Y F-08.

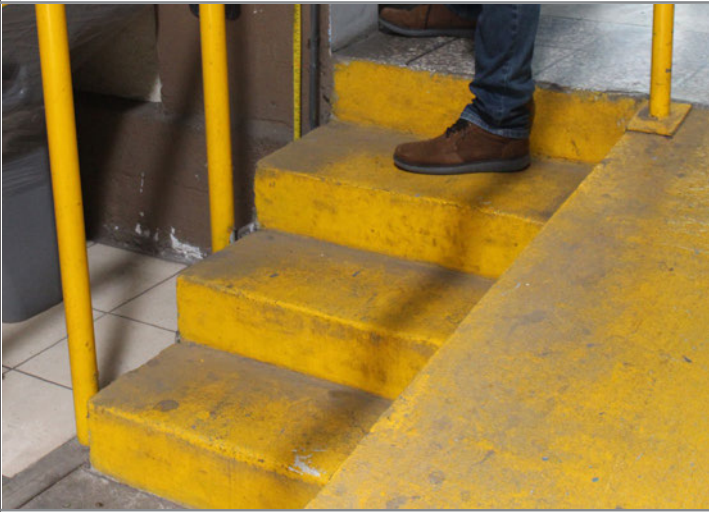
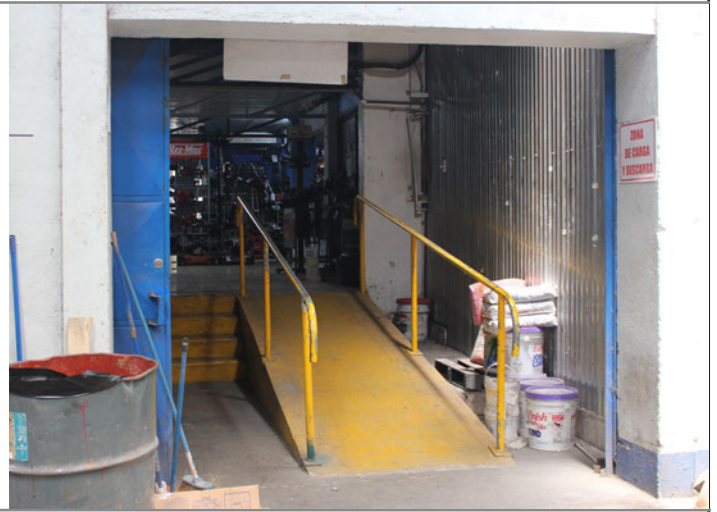
Rampas y escaleras

DESCRIPCIÓN DEL DAÑO

CAUSA DEL DETERIORO

F-05	RAMPAS Y ESCALERAS	Con la finalidad de cumplir a cabalidad con las disposiciones contempladas en la Ley 7600 y su Reglamento se construirán, en las entradas, rampas y escaleras para permitir el acceso seguro a la edificación. Las dimensiones, materiales, texturas y acabados se apegarán en todos sus alcances a la norma descrita.	La superficie antiderrapante de las rampas y de las gradas deben mantenerse en perfecto estado para que no sea una causa de accidentes. Los pasamanos deben pintarse regularmente ya que el uso recurrente, usualmente, deterioran esas superficies metálicas.
F-06	PAREDES INTERNAS	Restaurar las paredes internas. Retirar la pintura deteriorada, reparar los daños en la mampostería. Limpieza profunda de toda la superficie. Repello y sellado de las zonas afectadas. Aplicación de sellador y pintura	Limpieza regularmente la superficie de las paredes internas para prolongar el estado de la pintura. Identificar manchas por moho para su reparación. Aplicación de pintura en toda la superficie de las paredes cada 5 años como máximo.

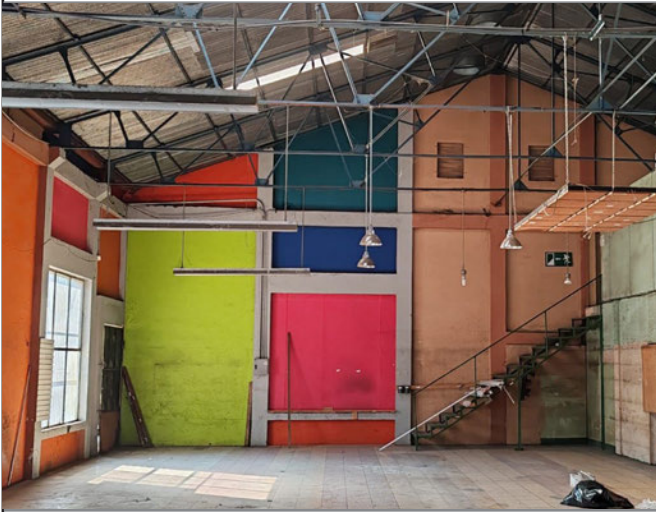
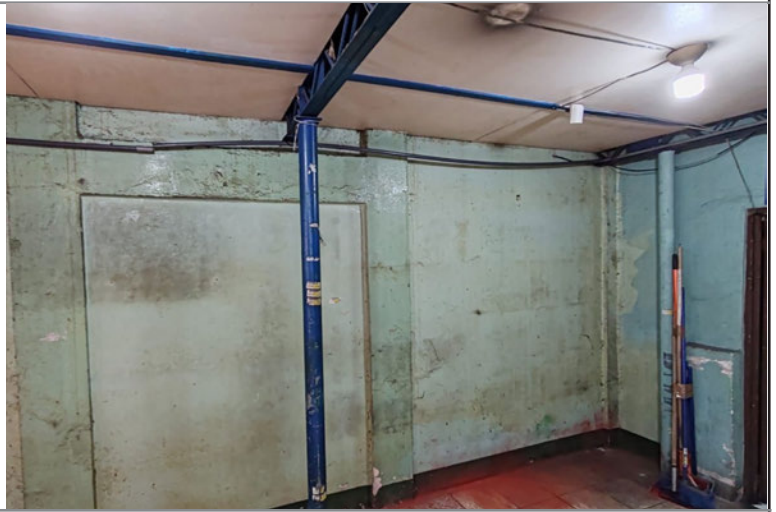
Paredes internas

DESCRIPCIÓN DEL DAÑO

CAUSA DEL DETERIORO

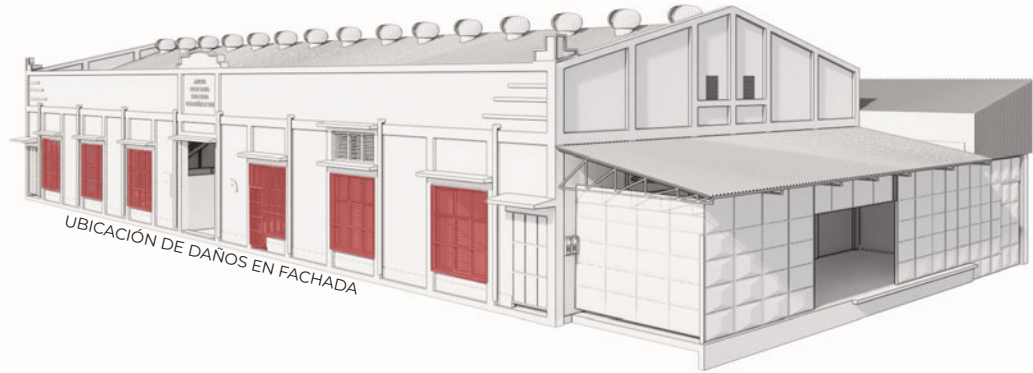
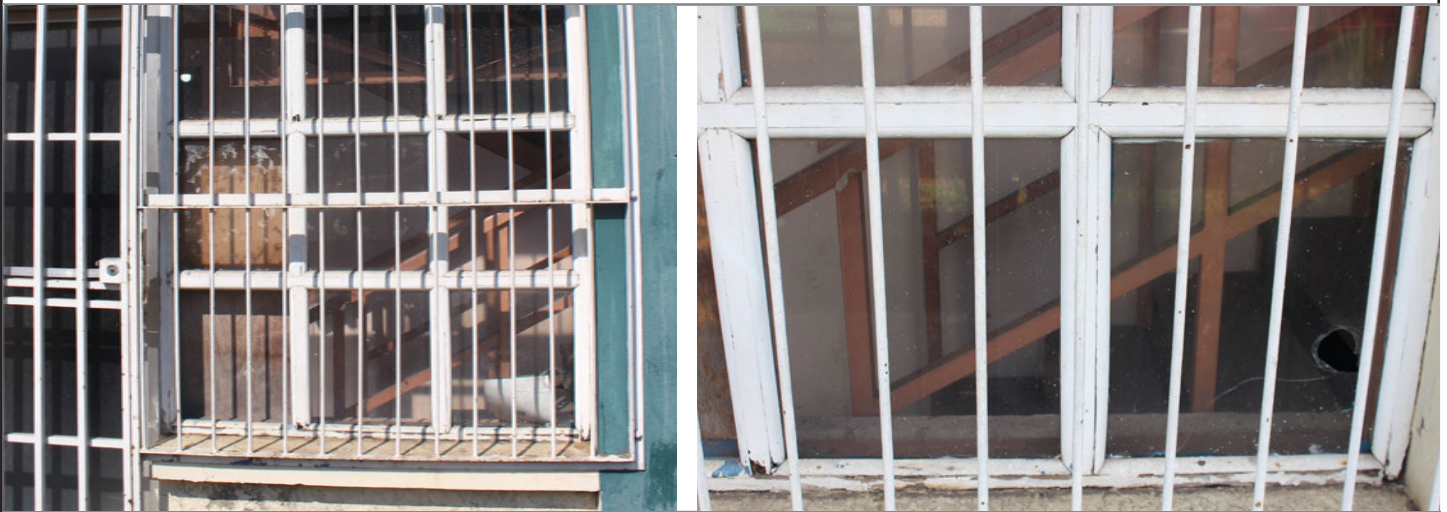
Ventanas

DESCRIPCIÓN DEL DAÑO

CAUSA DEL DETERIORO

2. SE CAMBIARÁN LAS VENTANAS EXISTENTES, EN SU MAYORÍA ROTAS Y CON CELOSÍAS FALTANTES, LAS CUALES NO FORMABAN PARTE DEL EDIFICIO ORIGINAL Y SE INSTALARÁN UNAS NUEVAS CON UN DISEÑO SIMILAR AL ORIGINAL, SEGÚN SE ESTABLECE EN EL PUNTO F-07 DEL CUADRO DE SOLUCIONES DE CONSIGNACIÓN DE DAÑOS.

FICHA	MATERIAL	SOLUCIÓN	MANTENIMIENTO
F-07	VENTANAS FACHADA PRINCIPAL	El herraje de las ventanas existentes se encuentran en mal estado, vidrios quebrados y celosías en muy mal estado. Se requiere realizar el cambio total con un diseño seguro y que permita la ventilación adecuada. Sellar herméticamente las zizas para garantizar que no existan filtraciones hacia el interior de la edificación	Limpiar y lubricar las ventanas regularmente en el momento que la influencia de las condiciones climáticas así lo demanden. Reparar cualquier problema o daño antes de que empeore la condición de la ventana. Aplicar aceite lubricante en las pistas, bisagras y cierres para asegurar un movimiento suave.
F-08	MARQUESINAS SOBRE BUQUES DE FACHADA PRINCIPAL	Revisión de juntas y grietas en la marquesina. Relleno de fisuras con masilla de silicona o sellador de concreto. Asegurarse que el agua fluya correctamente y no se acumule en ningún punto. Comprobar la estabilidad de los soportes y anclajes Aplicar sellador impermeabilizante para proteger el concreto de la lluvia y la humedad. Retirar las capas de pintura vieja y colocar pintura para exteriores.	Lavar las marquesinas con agua y jabón neutro. Evitar el uso de productos químicos. Limpiar cualquier acumulación de polvo, hojas o escombros. Verificar la efectividad del sellador impermeabilizante. Pintar regularmente.

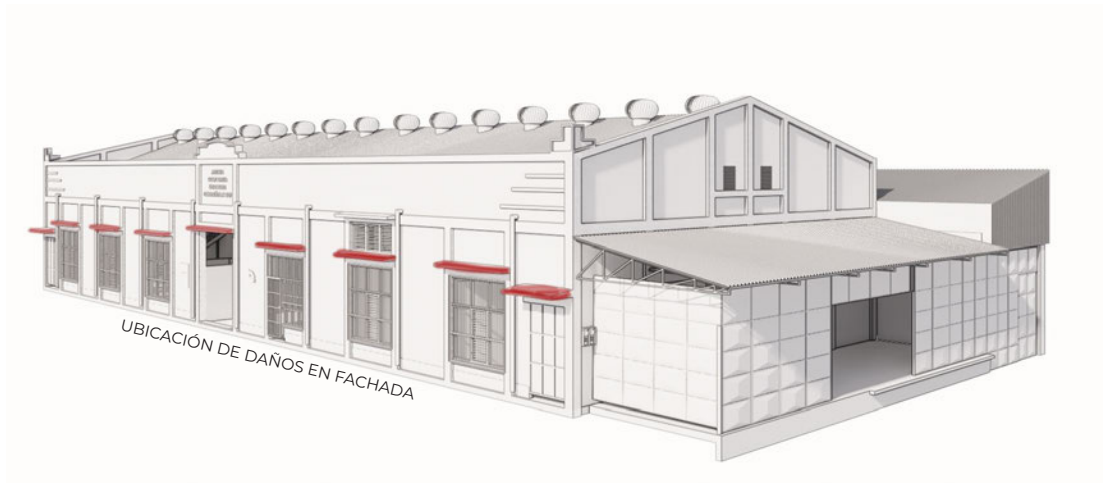
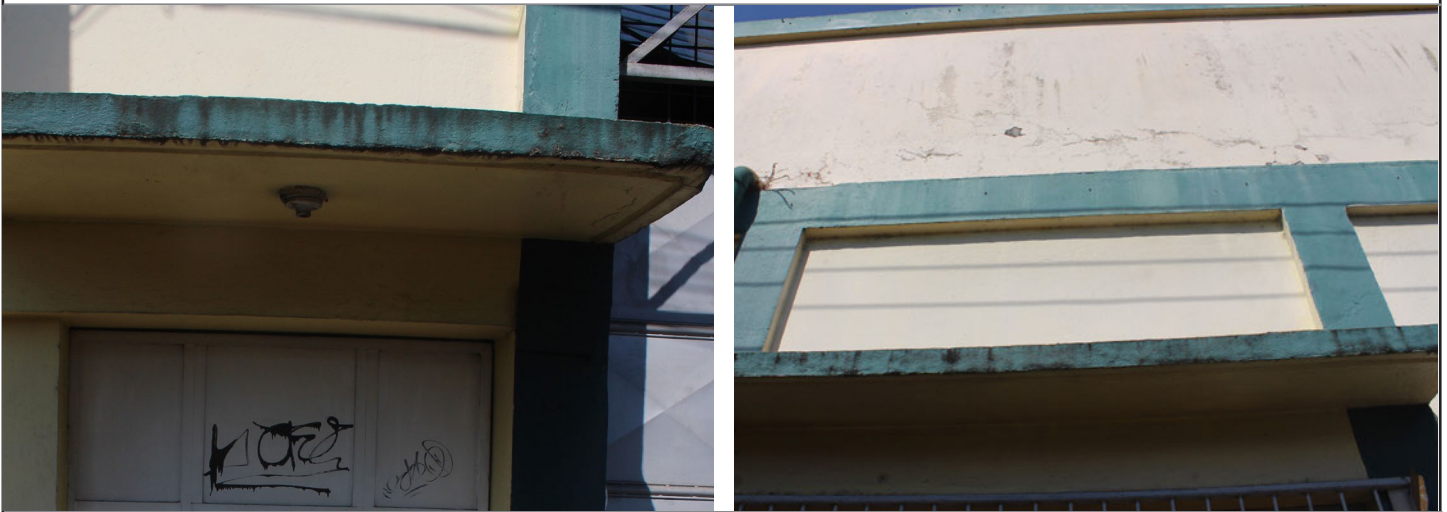
CATEGORÍA	Marquesinas
UBICACIÓN	Exterior fachada principal
MATERIAL	Concreto
ESTADO	Malo
ORIGINAL DEL EDIFICIO	Si
DESCRIPCIÓN DEL DAÑO	Desgastadas, con manchas, algunas presentan leve desprendimiento del concreto.
CAUSA DEL DETERIORO	La exposición constante a los elementos y al humo de los carros han provocado que se manchen y desgasten.

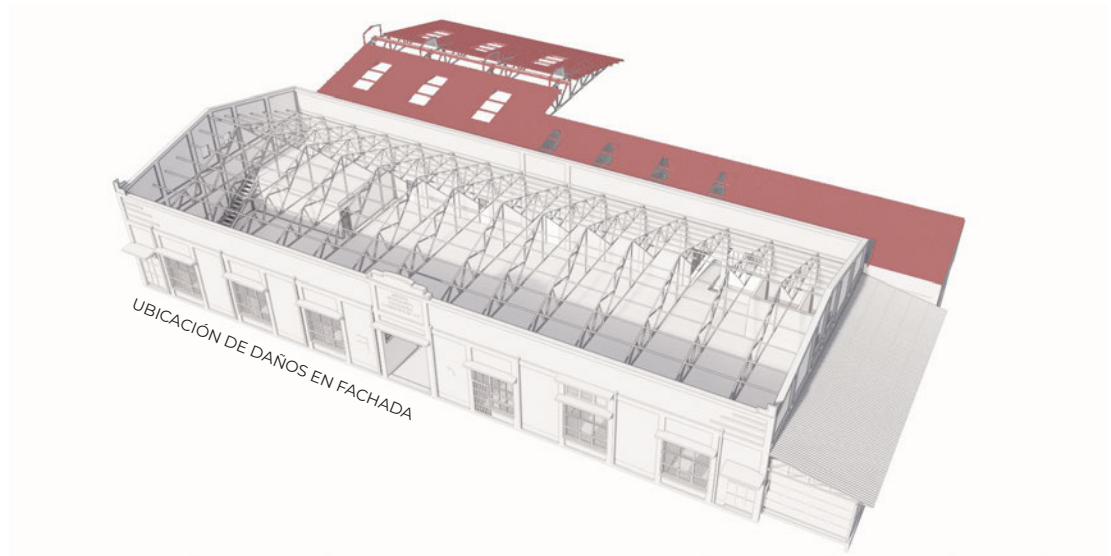
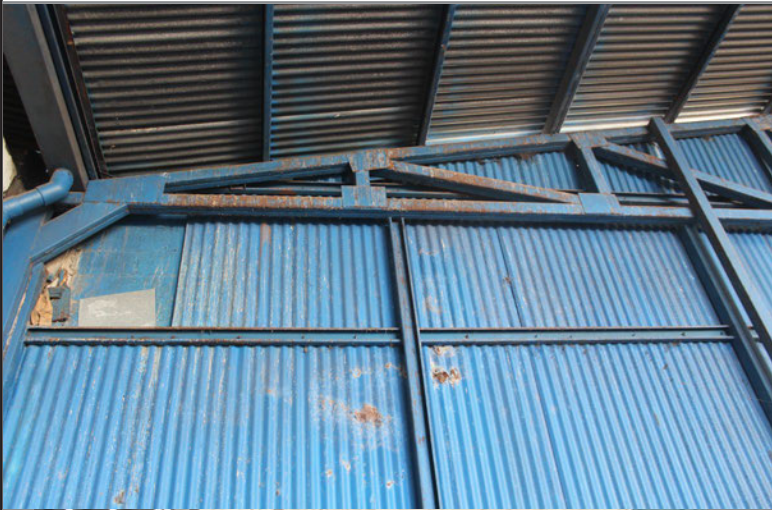
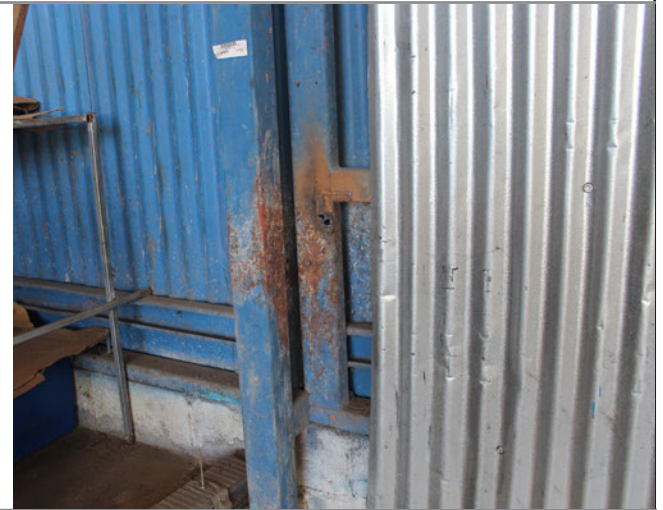
Estructura metálica

DESCRIPCIÓN DEL DAÑO

Con corrosión y pintura desgastada.

CAUSA DEL DETERIORO

Luego de varios años sin mantenimiento la pintura se ha ido desgastando y las piezas metálicas han empezado el proceso de corrosión, sin llegar al grado de romperse.

F-09	ESTRUCTURA METÁLICA EXTERNA (ANEXO)	Reparar áreas corroídas o soldaduras defectuosas (Limpiar la superficie de la estructura metálica de suciedad, polvo y residuos) Reforzar las soldaduras, suplantar elementos deteriorados y afectados estructuralmente. Reemplazar partes dañadas. Sellar aberturas que puedan causar filtraciones. Aplicar pintura anticorrosiva para proteger contra la corrosión. Realizar mejoras en la cubierta metálica (reemplazo de láminas defectuosas, preparación de superficie y pintura) , de canoas, botaguas, cumbrera y bajantes. Reparación de áreas defectuosas en el piso. Restaurar paredes laterales y del tapichel.	Realizar inspecciones regulares (al menos tres veces al año) de todas las estructuras para identificar áreas corroídas, soldaduras defectuosas o daños físicos. Reparaciones menores para evitar daños mayores. No exponer las superficies a la exposición de productos químicos. Revisión detallada de la cubierta metálica. Mantener todas las superficies pintadas y limpias para favorecer su durabilidad.

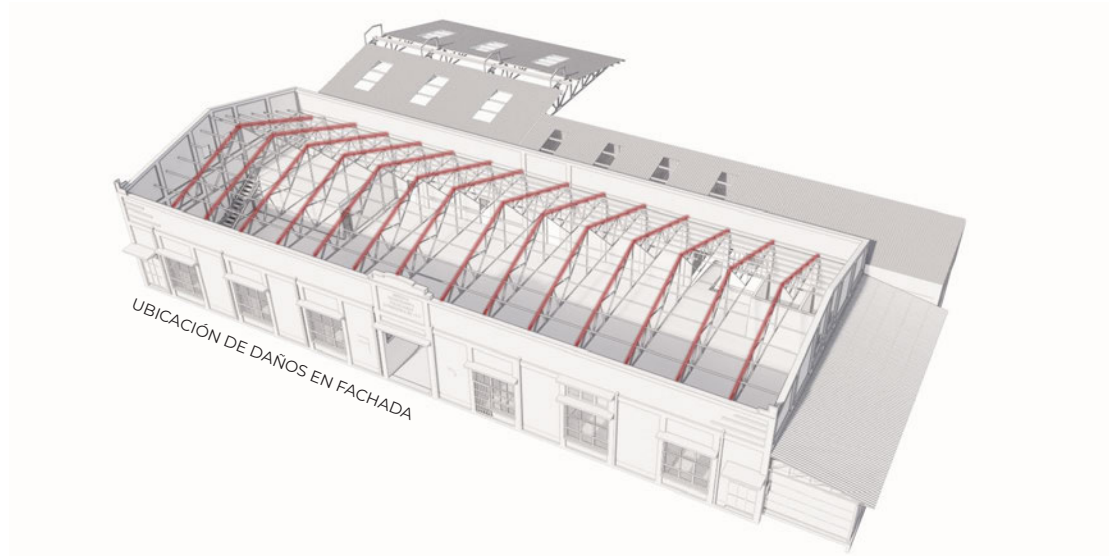
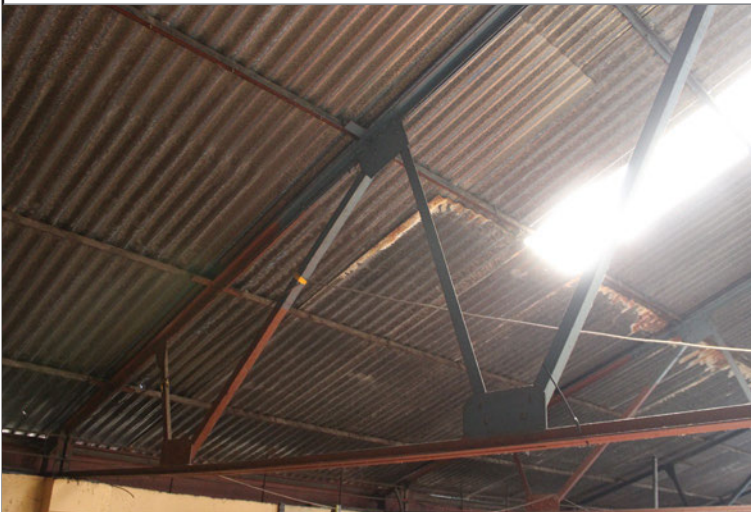
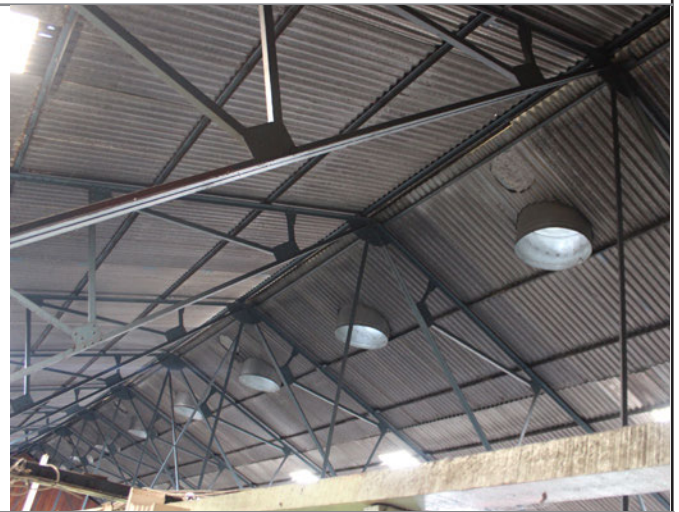
Cerchas metálicas

DESCRIPCIÓN DEL DAÑO

Algunas cerchas presentan corrosión y desgaste de pintura.

CAUSA DEL DETERIORO

La falta de cuidado con los años ha provocado la corrosión de algunas partes de las cerchas, pero en general se encuentran en buen estado a pesar de los años.

FICHA	MATERIAL	SOLUCIÓN	MANTENIMIENTO
F-10	CERCHAS Y CLAVADORES DE NAVE PRINCIPAL	Inspección detallada de toda la superficie de las cerchas y los clavadores para identificar corrosiones, soldaduras defectuosas, daños físicos o elementos fracturados. Realizar las reparaciones correspondientes. Limpieza de las superficies, lijar para eliminar la pintura defectuosa, aplicar recubrimientos anticorrosivos	Establecer un programa de mantenimiento regular para reparar zonas con pintura defectuosa, filtraciones, áreas corroídas o soldaduras defectuosas. También se debe prestar atención en el anclaje y soporte de elementos que sean soportados por las cerchas (Sistema eléctrico, ventilación, decoración, etc)
F-11	BAJANTES Y CANOAS	Reemplazo de canoas y bajantes de la edificación, de tal forma que se garantice la eliminación de filtraciones y asegurar el flujo adecuado del agua pluvial. Se debe sellar cualquier abertura o fisura que pueda causar filtraciones. Reparación de cajas de registro y canalización hasta el desfogue final.	Buscar obstrucciones, daños o corrosión en las canoas. Limpieza periódica para eliminar hojas, suciedad y otros residuos. Verificar que las conexiones estén seguras y sin fugas

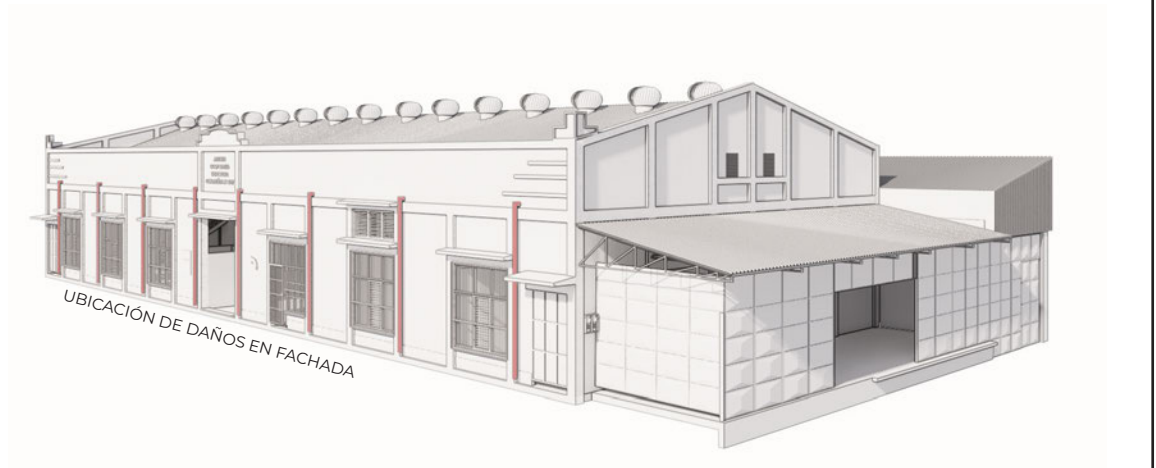
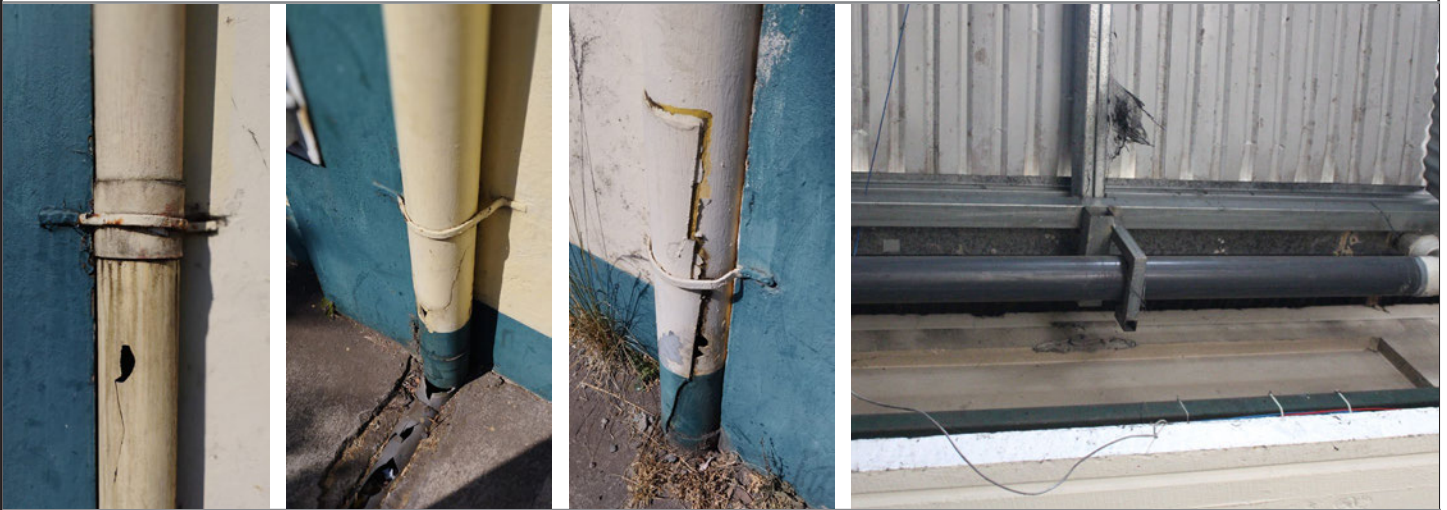
Bajantes y canoas

DESCRIPCIÓN DEL DAÑO

CAUSA DEL DETERIORO

La falta de mantenimiento y la exposición a los elementos ha deteriorado el pvc al punto de romperse.

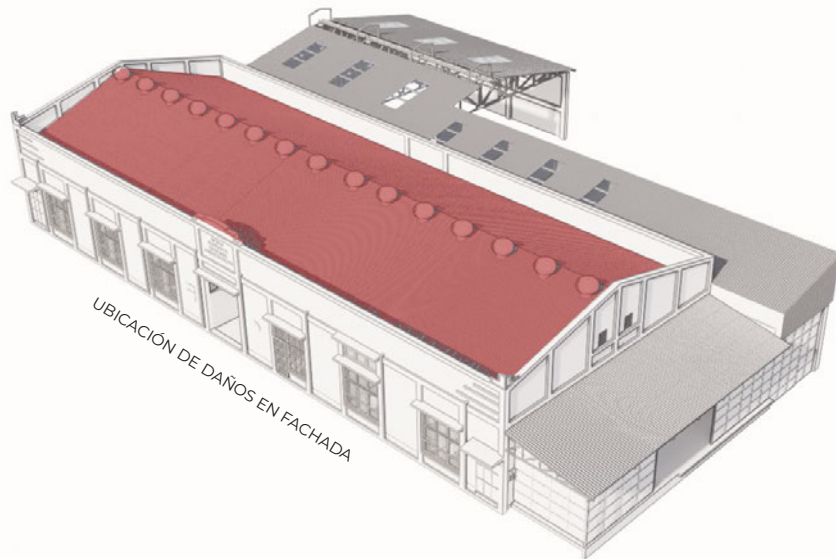
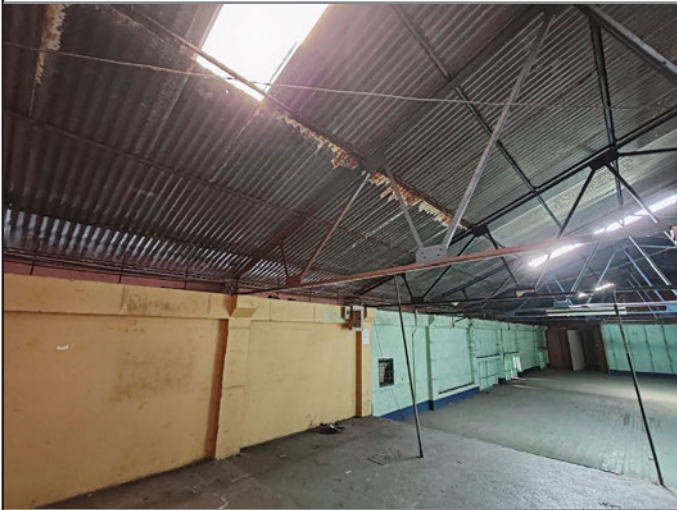
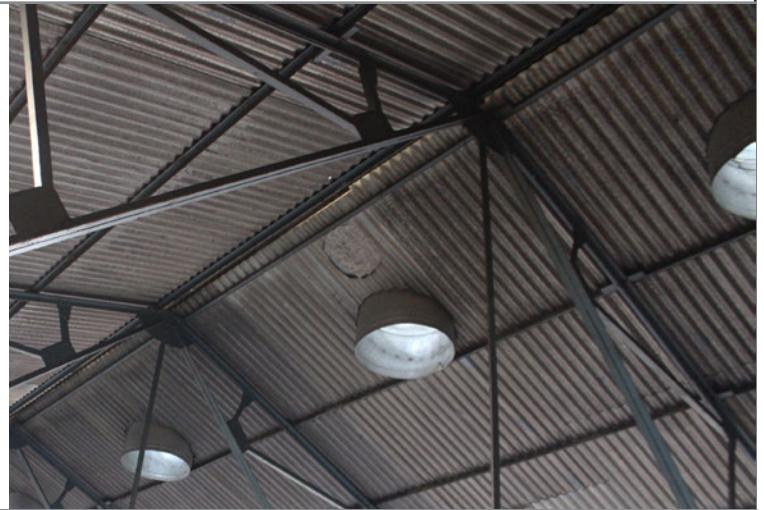
Cubierta

DESCRIPCIÓN DEL DAÑO

Sin pintar en el interior, sucias, con manchas, con tapagotas, corrosión.

CAUSA DEL DETERIORO

La falta de mantenimiento ha provocado la corrosión de algunas láminas del techo, y las constantes reparaciones de goteras hacen que se vea sucio y manchado.

F-12	CUBIERTA METÁLICA NAVE PRINCIPAL	Colocación de láminas en la cubierta del techo, incluyendo las láminas de policarbonato o similares para los tragaluces, cumbreiras y botaguas. Sellar adecuadamente estos elementos para evitar las filtraciones. Aislar el contacto entre las láminas y los clavadores.	Barrido y lavado profundo del techo de la nave principal. Identificación de perforaciones o áreas corroídas. Repintar las áreas que muestren manchas de humedad o moho. Aplicación de pintura en todo el techo cada cinco años como mínimo. Con pintura de alta calidad con propiedades impermeables y resistentes a rayos UV.

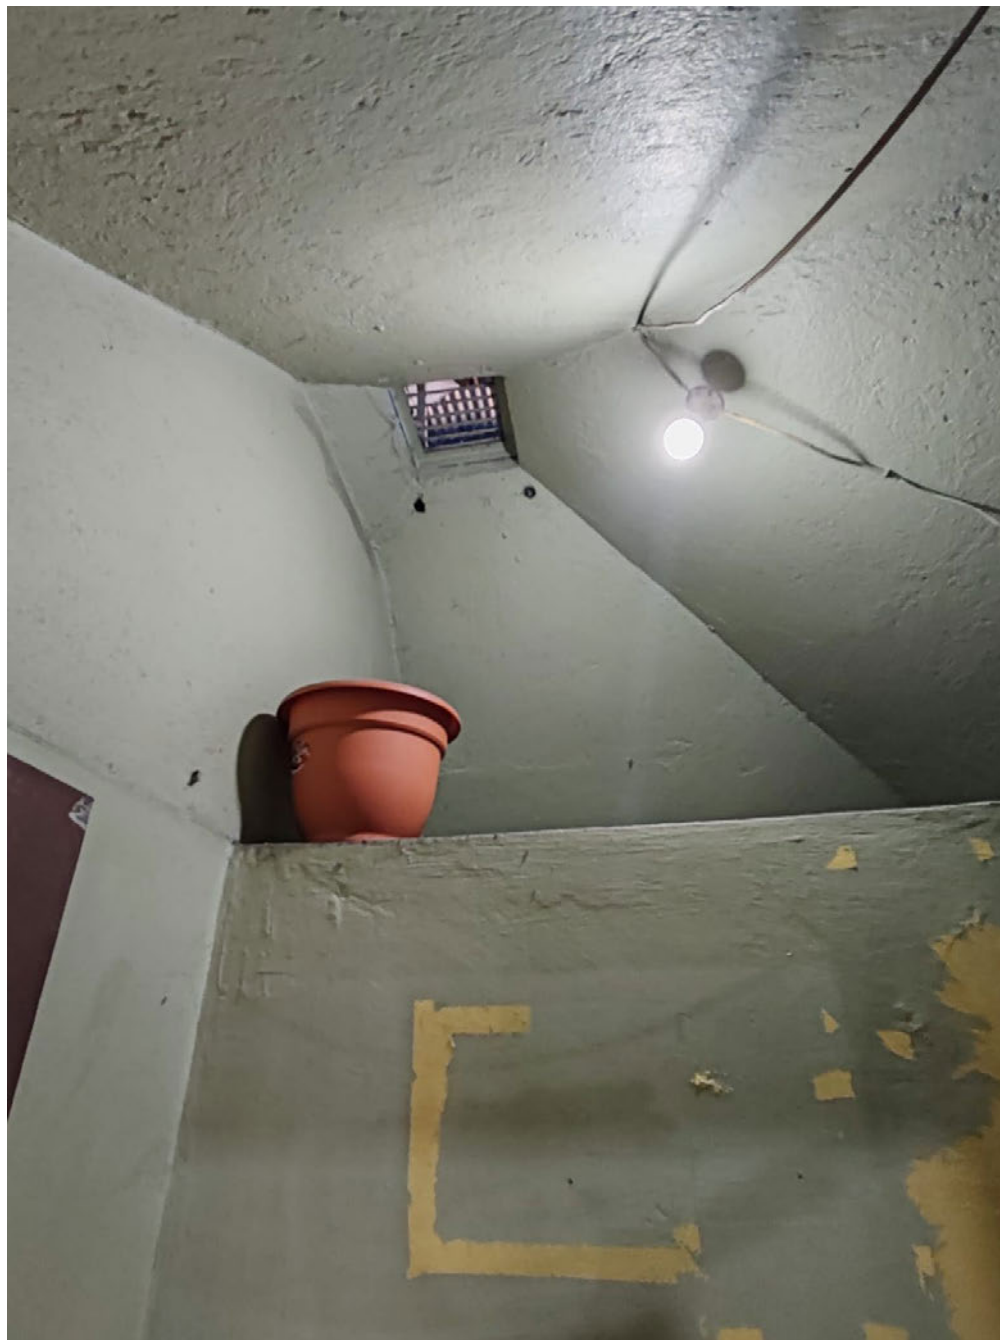
Fotografía del antiguo horno para el procesamiento del tabaco, utilizado actualmente como baño, espacio que se propone restaurar, eliminando los baños y haciendo una sala de exposición del proceso de fabricación del tabaco y la importancia del mismo para la economía y desarrollo de los cantones de la Región de Occidente.

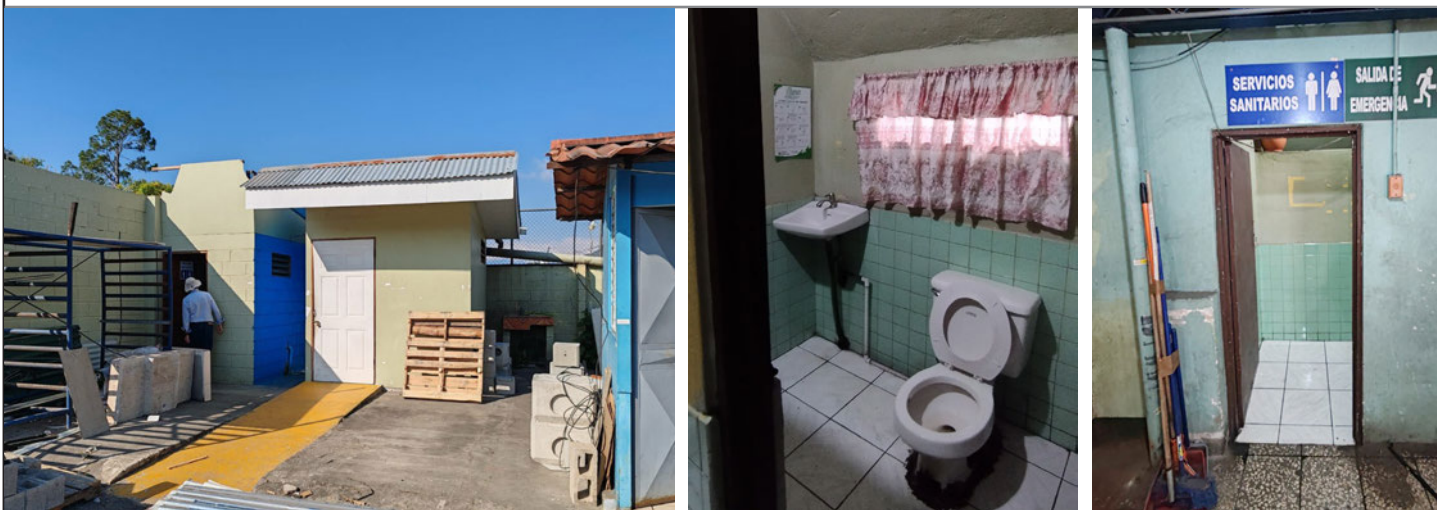
Baños públicos

Deficiente

DESCRIPCIÓN DEFICIENCIA

CAUSA DE LA DEFICIENCIA

CUADRO DE SOLUCIONES A LA CONSIGNACIÓN DE DEFICIENCIAS			
FICHA	MATERIAL	SOLUCIÓN	MANTENIMIENTO
D-01	BAÑOS PUBLICOS	Construcción del módulo de servicios sanitarios para cumplir con los requerimientos exigidos en la legislación y buena práctica constructiva. Se realizarán los rellenos correspondientes para que se tenga acceso al mismo nivel que la nave principal. Se respetarán las disposiciones de la Ley 7600 y su reglamento. Materiales nuevos. Losa sanitaria nueva. Construcción de sistema para el tratamiento de las aguas servidas.	Revisión del estado de las paredes y puertas. Verificar el buen funcionamiento del equipamiento incluyendo la identificación y reparación de fugas. Revisión del sistema mecánico (cajas de registro, trampas de grasa, etc.). Identificar y repintar superficies con manchas. Corroborar el buen funcionamiento del sistema eléctrico.
D-03	INSTALACIÓN ELÉCTRICA	Diseñar y construir todo el sistema eléctrico que se requiere para el buen funcionamiento de la obra. Todos los materiales, equipos y accesorios son nuevos. Este rubro será asumido por la Municipalidad de Palmares.	Asignar personal capacitado para esta labor. Apagar la corriente eléctrica antes de cualquier intervención. Limpiar y corroborar el buen funcionamiento de las conexiones. Inspeccionar los cables en busca de daños o desgaste. Reemplazar cables deteriorados. Verificar el funcionamiento de los interruptores. Reemplazar dispositivos quemados.
