XXVIII Certamen
Salvemos Nuestro Patrimonio Histórico
Arquitectónico 2024

**CENTRO CULTURAL
ANTIGUA COOPERATIVA TABACALERA
PALMARES**

Palmares, Alajuela
2024

2.4. CONSIGNACIÓN DE DAÑOS

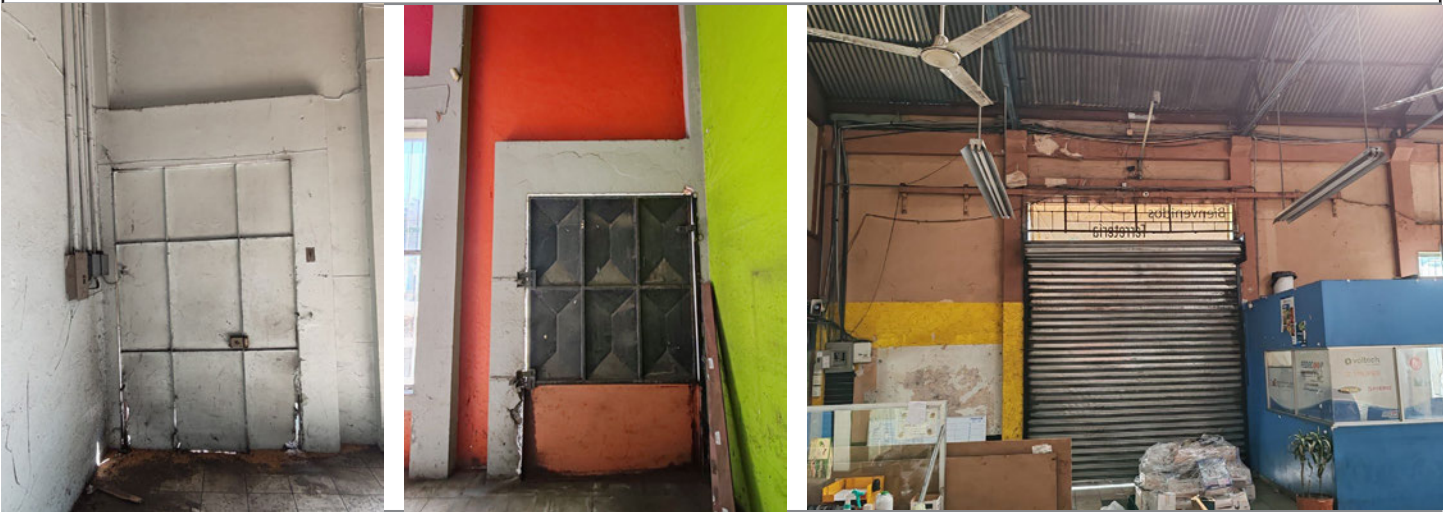
Puerta principal y salidas de emergencia.

Deficiente

DESCRIPCIÓN DEFICIENCIA

CAUSA DE LA DEFICIENCIA

6. SE INSTALARÁ PUERTA DE VIDRIO EN LA PUERTA PRINCIPAL COMO PROTECCIÓN CONTRA VIENTO, HUMO DE LOS CARROS Y RUIDO. SEGÚN CUADRO DE CONSIGNACIÓN DE DEFICIENCIAS D-02.

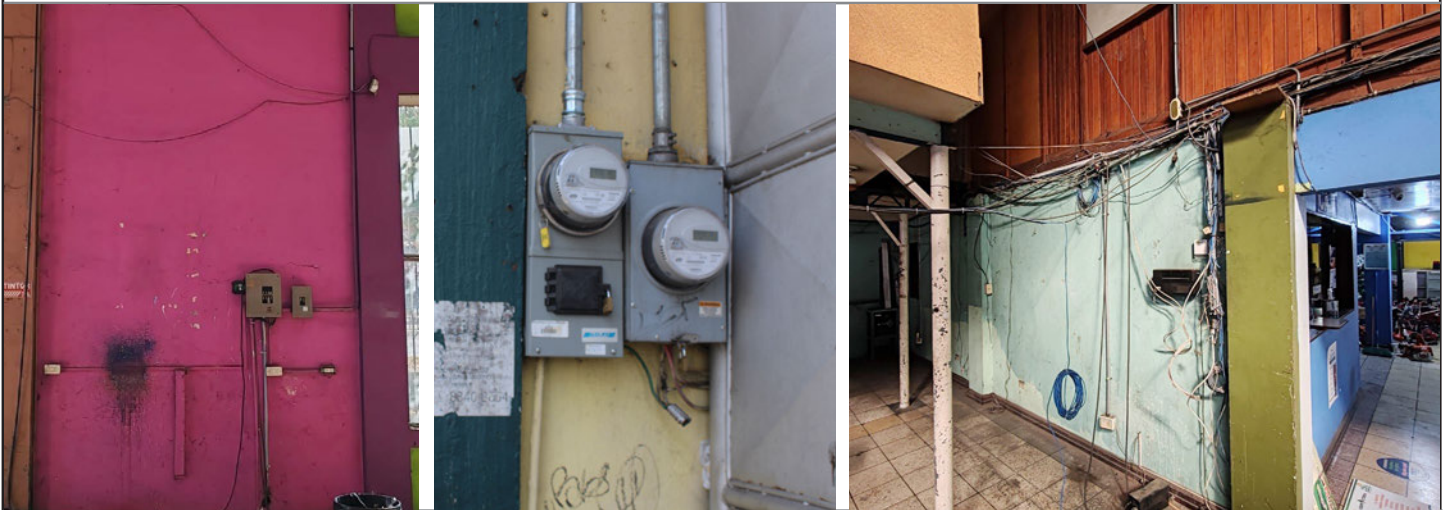
Instalación eléctrica

DESCRIPCIÓN DEFICIENCIA

CAUSA DE LA DEFICIENCIA

A lo largo de los años se fueron haciendo instalaciones eléctricas hechas a mano, sin un diseño adecuado y se han ido deteriorando y sobrecargando.

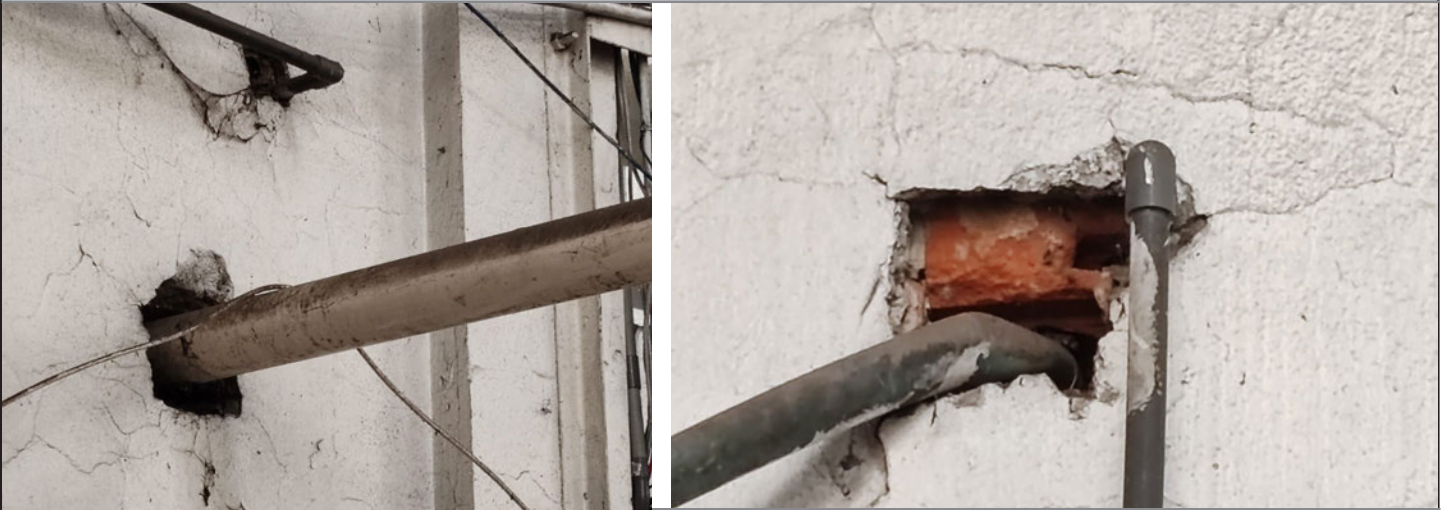
Instalación mecánica

DESCRIPCIÓN DEFICIENCIA

Tuberías rotas, con corrosión, desgastadas, dobladas, sucias y tapadas, lo que provocan un mal sistema de evacuación de agua de lluvia hacia el desagüe existente.

CAUSA DE LA DEFICIENCIA

Tuberías muy antiguas que se han deteriorado por el constante uso, sumado a malas instalaciones han dañado el material considerablemente.

D-04	INSTALACIÓN MECÁNICA	Además de la instalación mecánica requerida para el buen funcionamiento del módulo sanitario se debe reparar o sustituir todo el sistema de cañería de agua potable existente, para evitar fugas, así como todo el sistema de aguas pluviales (cajas de registro, tuberías, etc). Para realizar tal labor se necesita intervenir algunas aceras y zonas del parqueo que luego hay que reparar.	Revisión del buen funcionamiento de las cajas de registro y tuberías de conexión. Eliminar obstrucciones. Corroborar que no existan fugas en la tubería de agua potable o en sus accesorios.
