RESTAURACION: TEMPLO DE LA PARROQUIA DE SAN JOAQUIN DE FLORES, HEREDIA.

CENTRO DE INVESTIGACION Y CONSERVACION DEL PATRIMONIO CULTURAL

ESCALA	FECHA	LAMINA
Indicada	Octubre 1998	1 DE 7

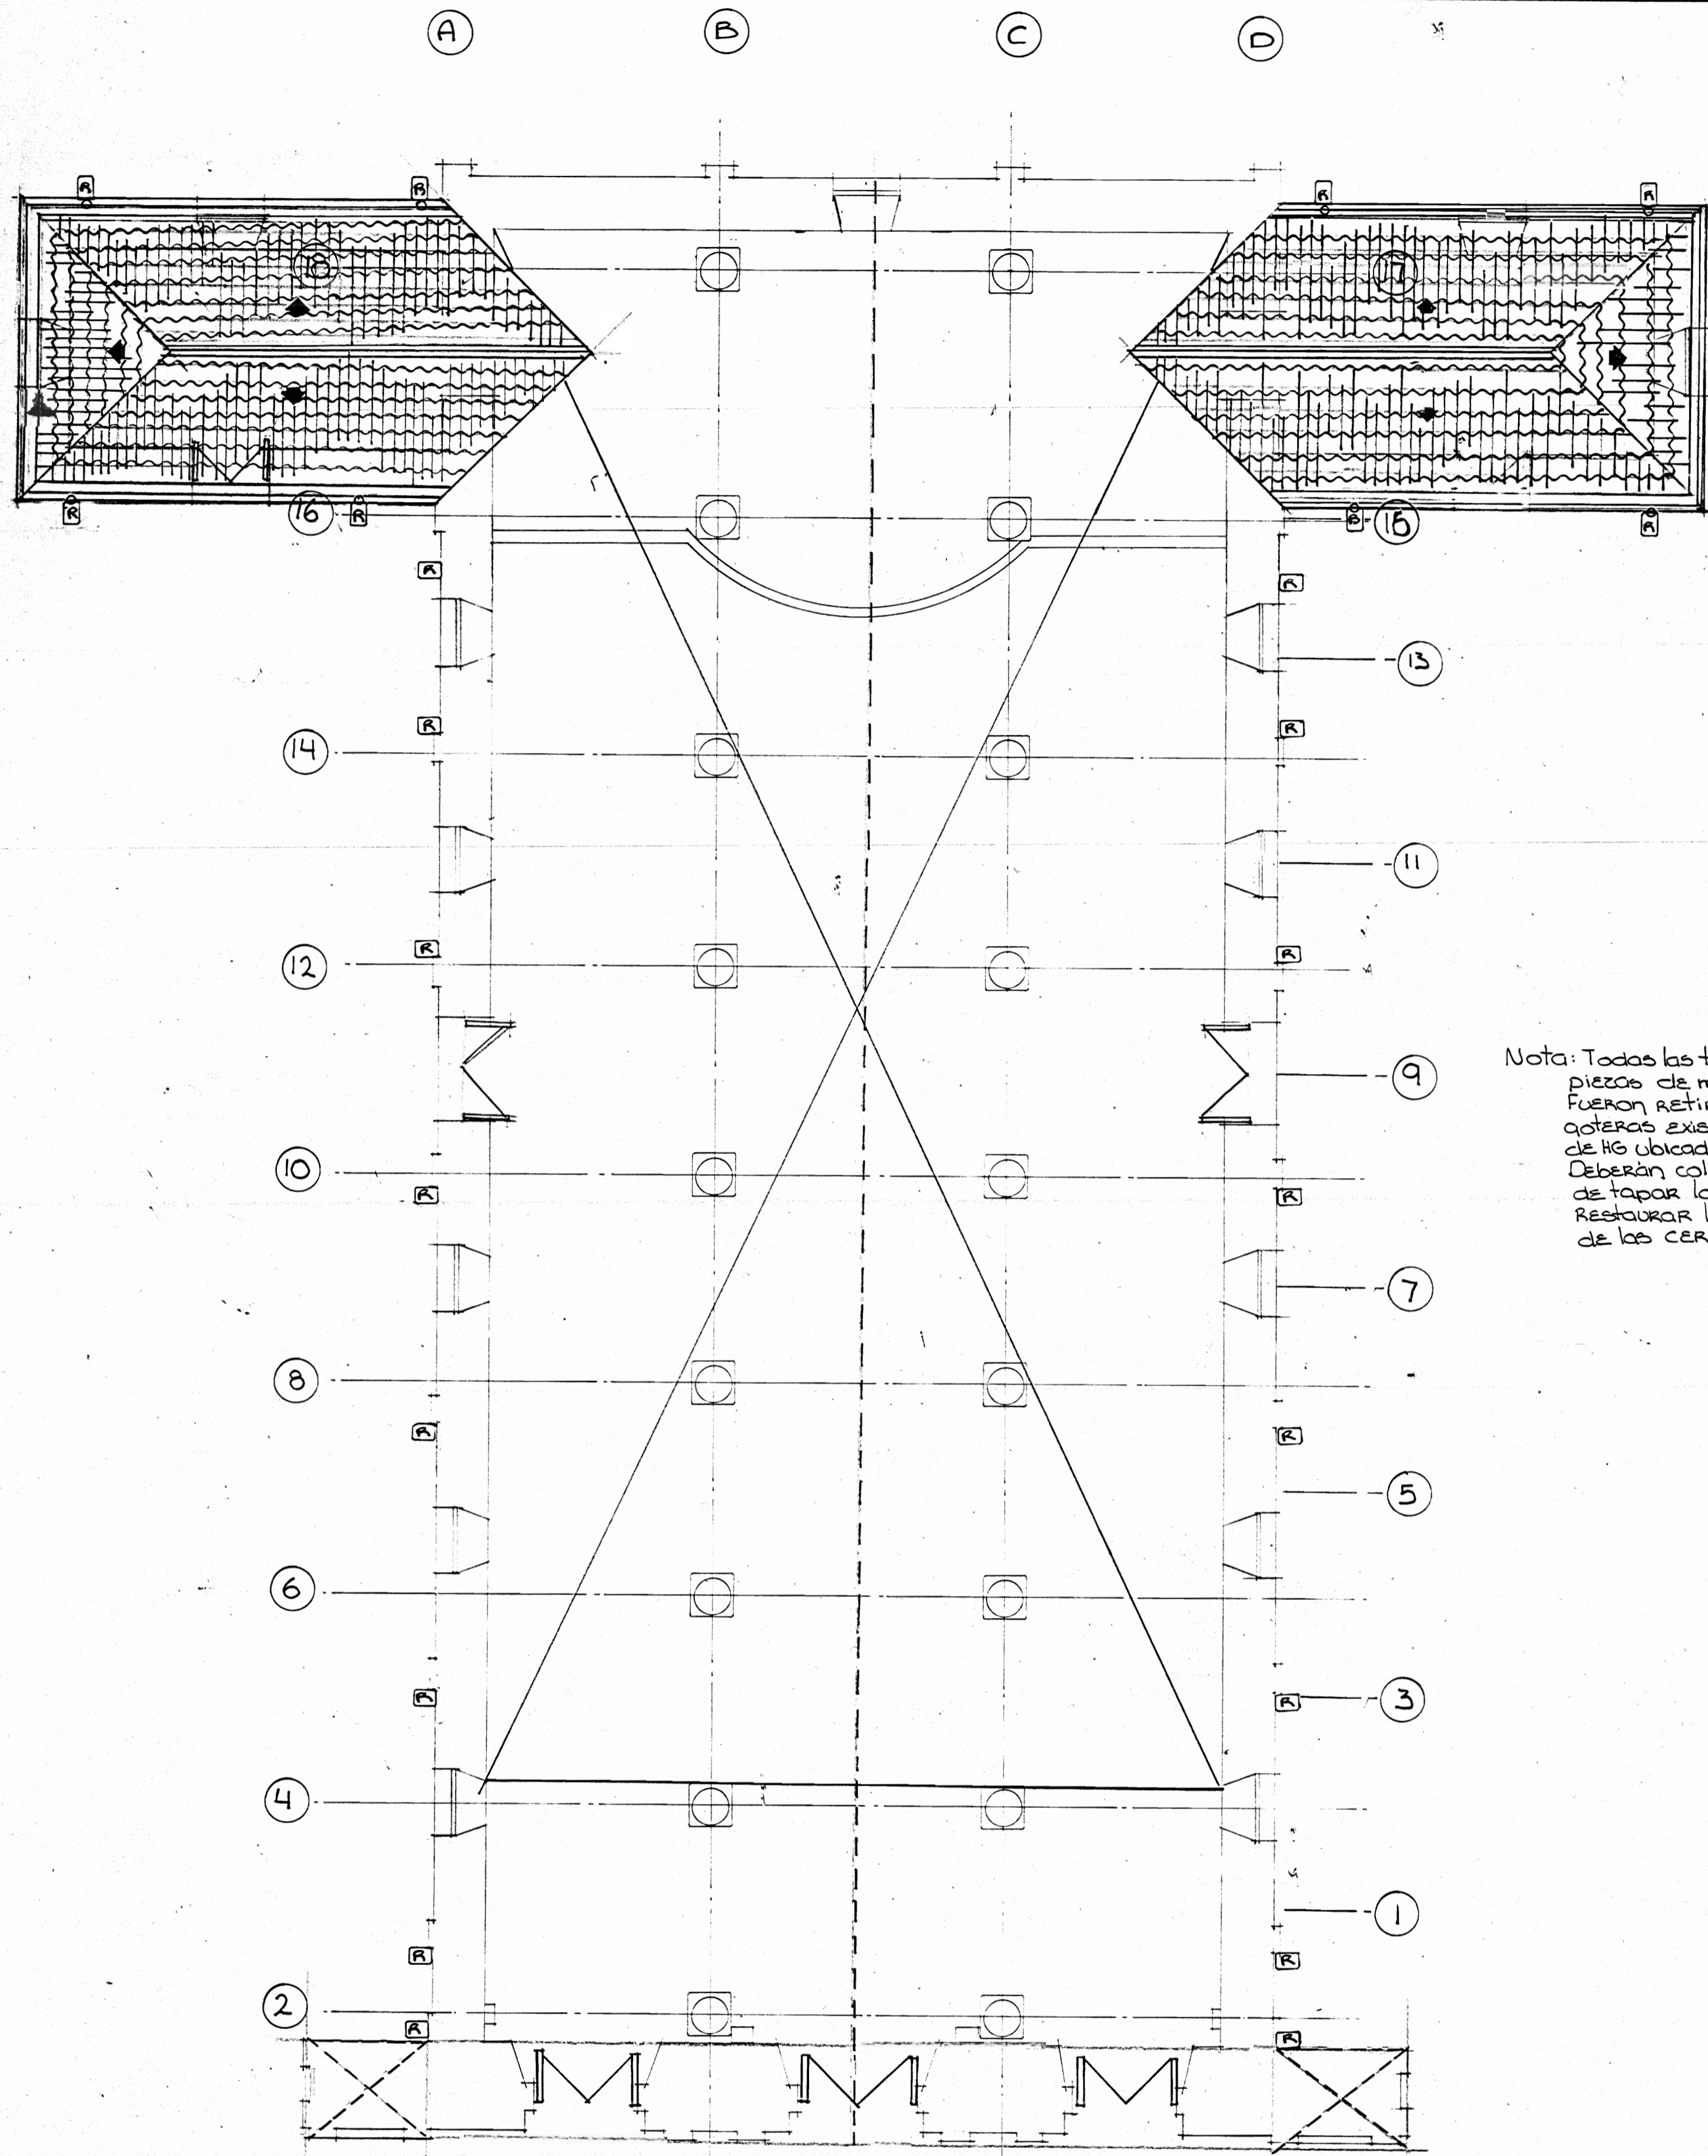
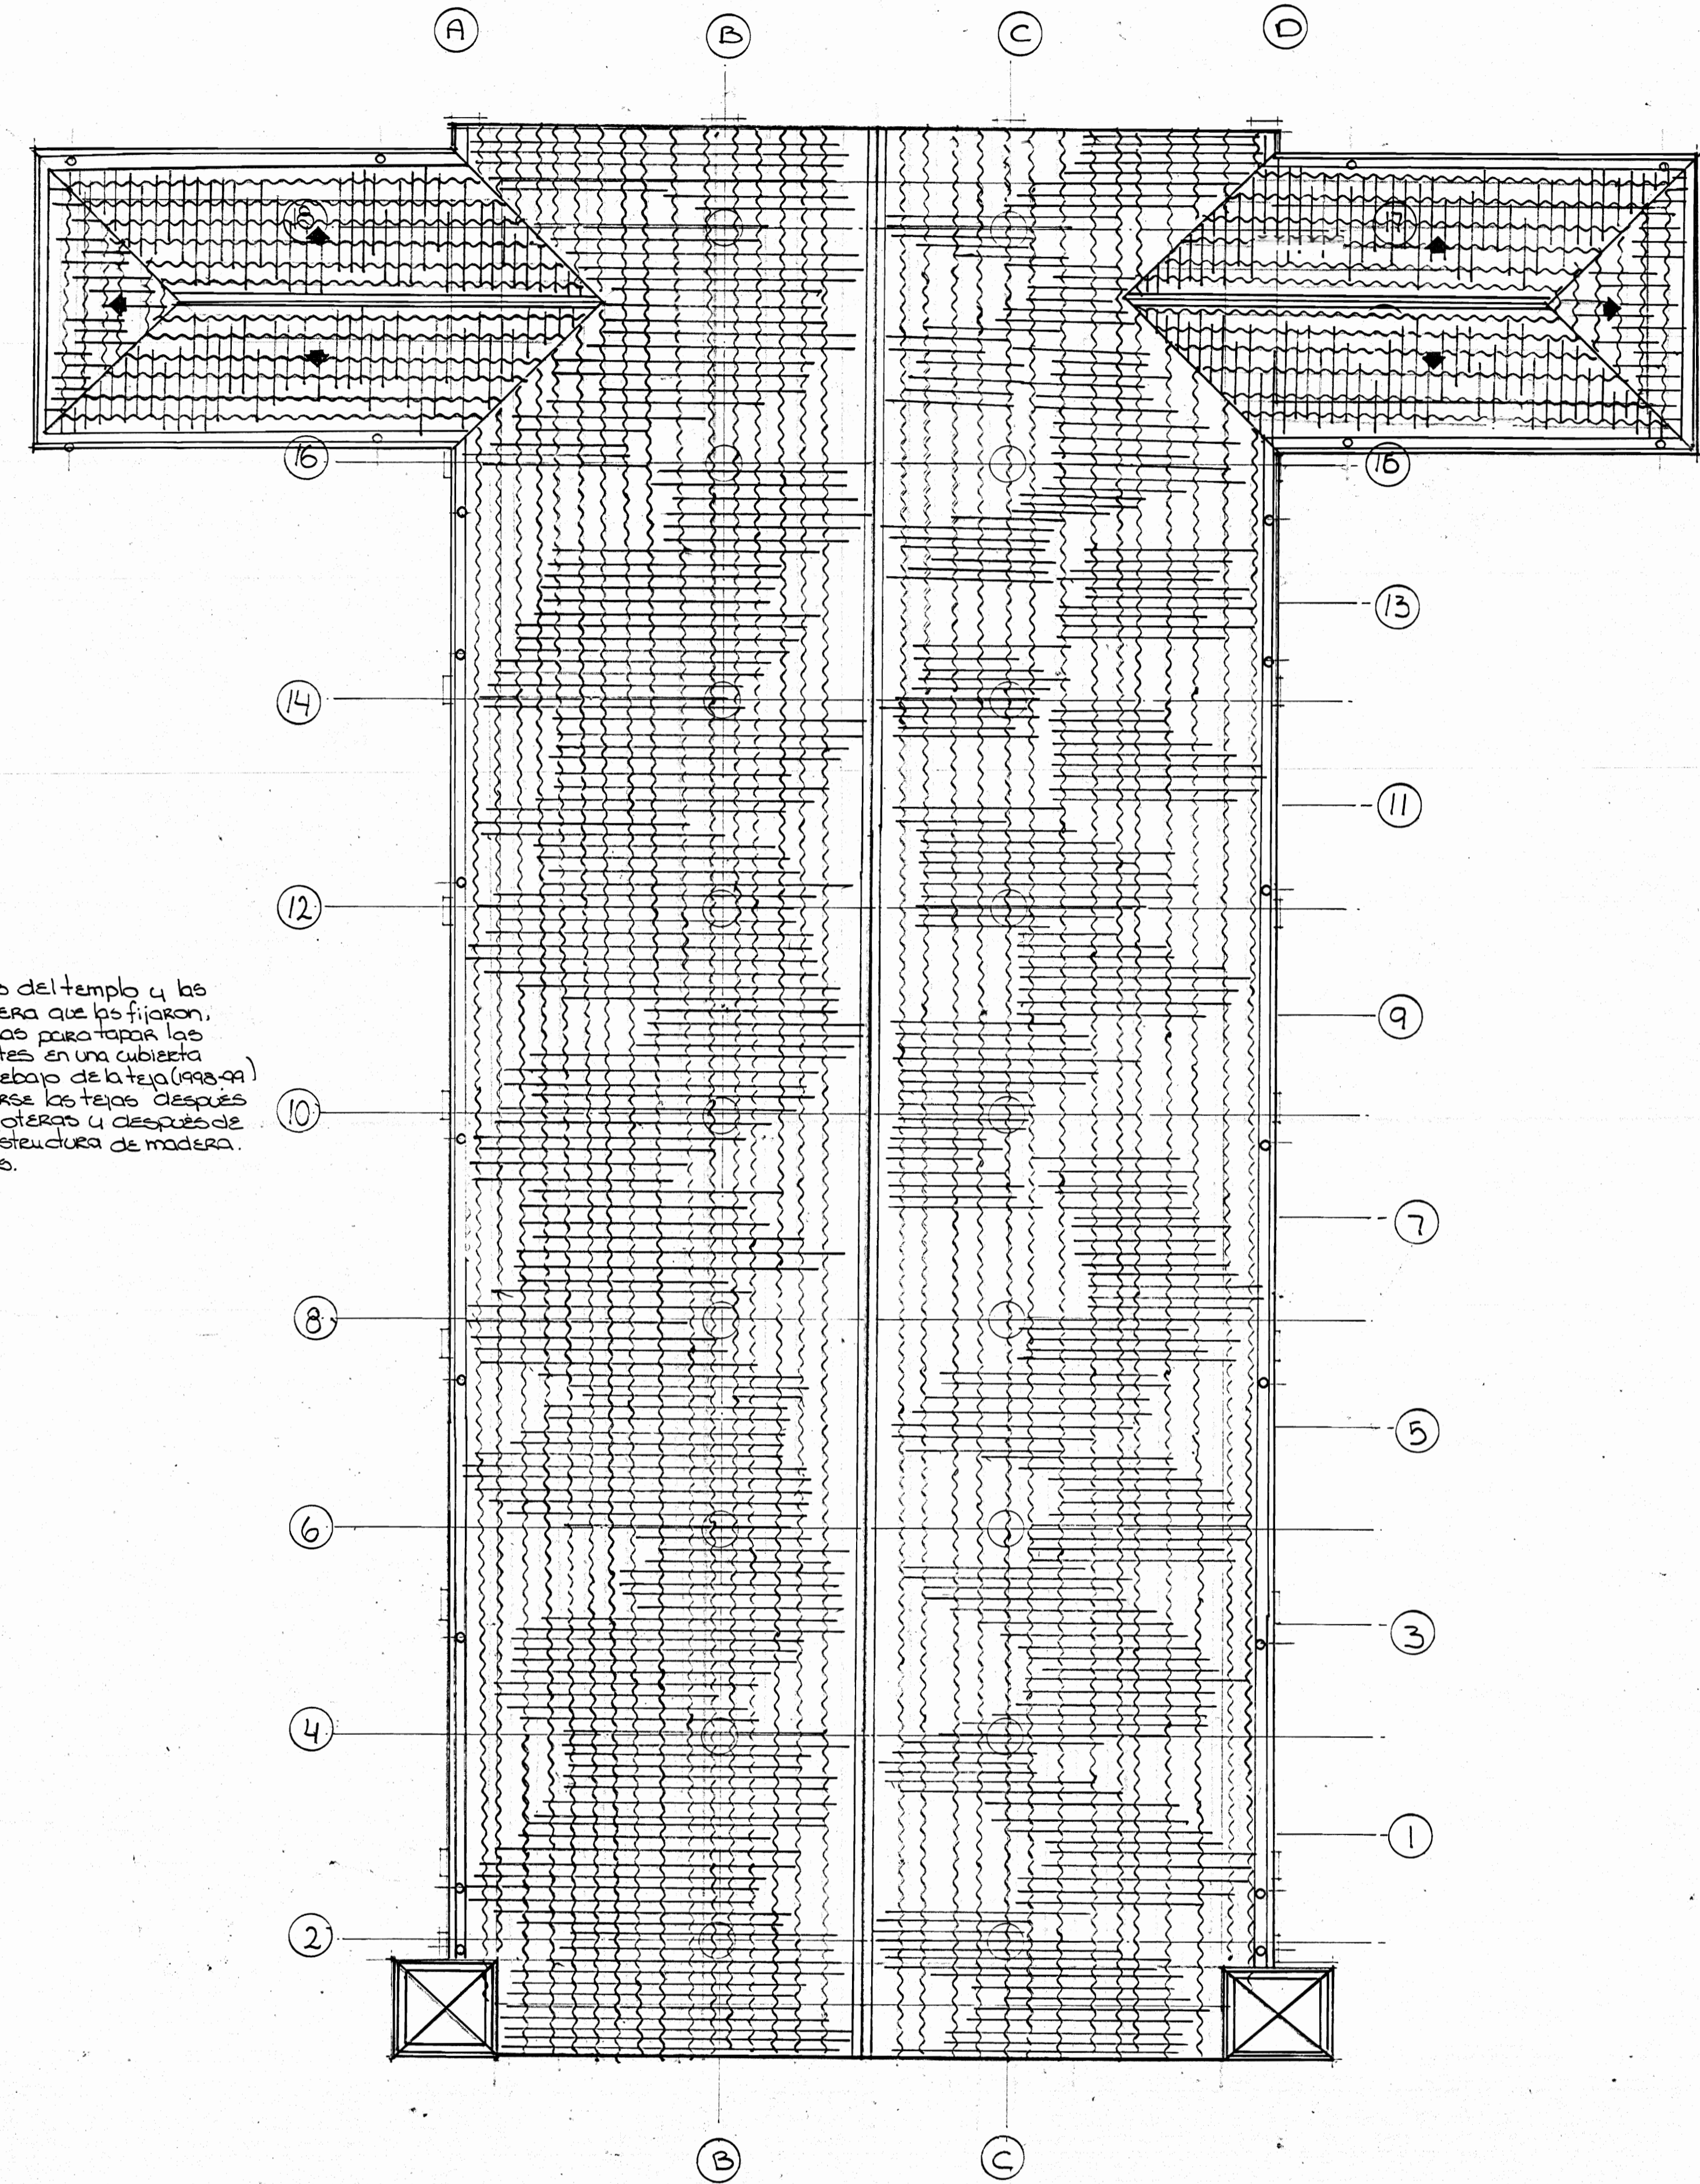
PLANTA DE TECHOS Esc: 1/100

Nota: Todas las tejas del templo y las piezas de madera que las fijaron, fueron retiradas para tapar las goteras existentes en una cubierta de H6 ubicada debajo de la teja (1998-99). Deberán colocarse las tejas después de tapar las goteras y después de restaurar la estructura de madera de los cerchas.

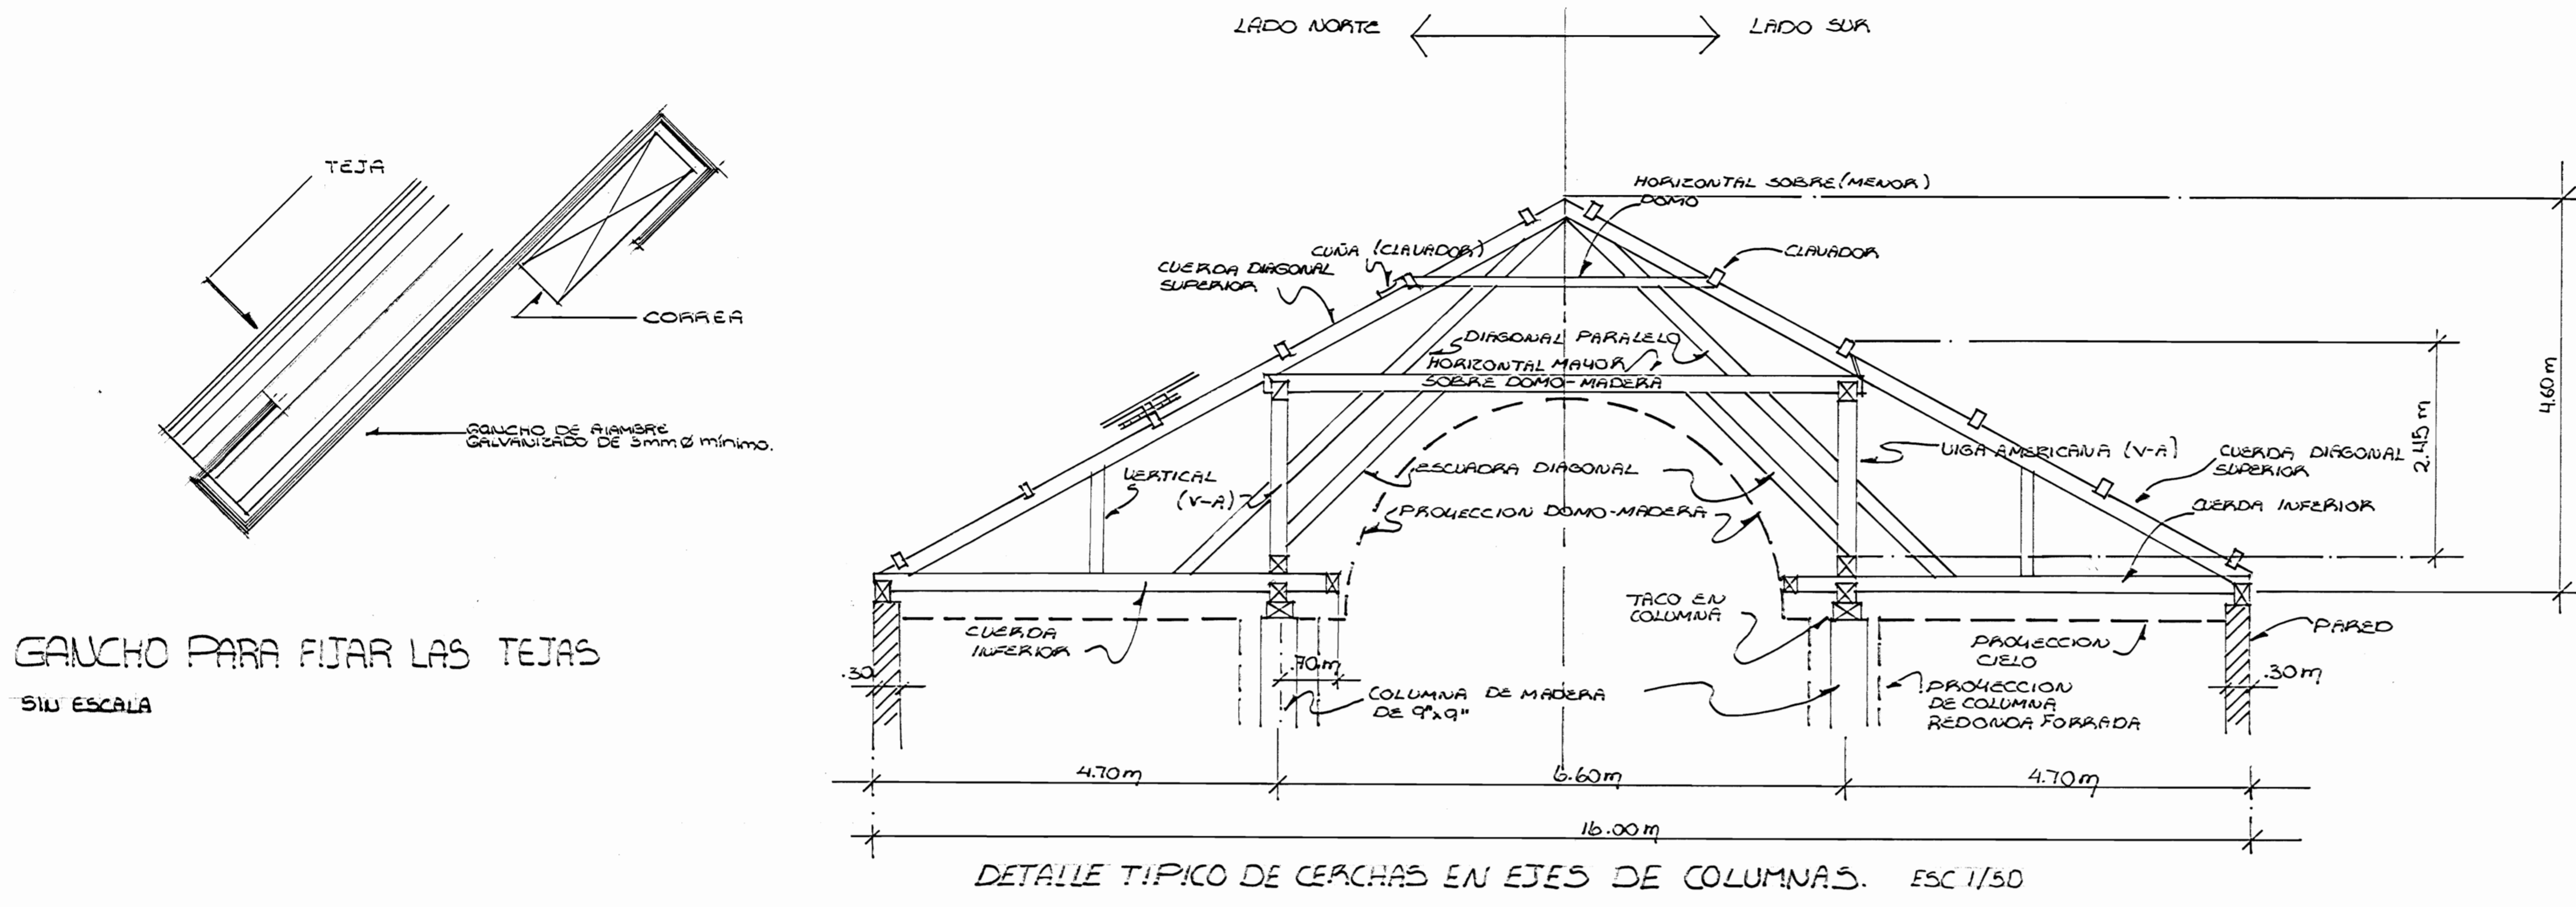
DETALLE TIPICO DE CERCHAS EN EJES DE COLUMNAS. ESC 1/50

EJES DE CERCHAS ESTADO ACTUAL
Cercha #1: Cuerda diagonal superior dañada desde lado norte, diagonal superior dañada, pieza sobre domo horizontal, alzo dañado lado norte.
Cercha #2: Cambiar vertical lado sur.
Cercha #3: Cambiar diagonal superior, pieza dañada, desde viga americana hasta vertical lado sur.
Cercha #4: Dañado el vertical lado sur, horizontal sobre viga americana, cambiar diagonal sobre domo.
Cercha #5: Dañada diagonal superior tramo vertical hasta alzo, diagonal inferior dañada lado sur, horizontal sobre domo dañada, cambiar diagonal sur lado N, horizontal interior.
Cercha #6: Horizontal sobre domo de madera, pieza dañada, diagonal superior lado norte cambiar.
Cercha #7: Horizontal sobre domo, pieza dañada, diagonal inferior sobre domo, vertical lado sur y norte, horizontal sobre domo cambiar.
Cercha #8: Esta bien, cambiar vertical en viga americana lado norte.
Cercha #9: Cambiar diagonal lado sur.

Cercha #10: Cambiar horizontal, pieza dañada, en viga americana, cambiar pieza superior.
Cercha #11: Cambiar diagonal inferior, horizontal sobre domo y vertical en viga americana.
Cercha #12: Horizontal sobre domo lado norte y sur.
Cercha #13: Posibilidad de cambiar la diagonal interior lado sur.
Cercha #14: Cambiar cuerda inferior lado sur.
Cercha #15: No hay problemas.
Cercha #16: Cambiar diagonal superior desde viga americana, hasta alzo lado sur.
Cercha #17: Pieza dañada, cambiar cuerda inferior lado norte y sur.
Cercha #18: No hay problemas.

EJES INTERMEDIOS ESTADO ACTUAL
#1: Cambiar cuerda inferior, reforzar diagonal sobre domo, reforzar diagonal sobre domo lado norte.
#2: Reforzar cuerda inferior lado norte, tramo de viga americana, vertical cambiar.

#3: No hay problemas en lado sur, cuerda inferior cambiar toda la pieza, una diagonal sobre domo lado norte.
#4: Cambiar cuerda inferior lado sur, reforzar diagonal sobre domo lado norte.

#5: No hay problemas.
#6: Cambiar diagonal sobre domo madera lado norte y sur, cuerda horizontal lado norte.
#7: Cambiar cuerda inferior y sobre domo de madera.

#8: Reforzar cuerda inferior lado sur y norte.
#9: Cambiar cuerda inferior lado sur y norte.
#10: Cambiar cuerda inferior lado sur y norte.
#11: Reforzar cuerda inferior lado norte.

#12: Cambiar diagonal sobre domo, reforzar cuerda inferior lado norte.
#13: Reforzar cuerda inferior lado sur y norte.
#14: Cuerda inferior dañada lado sur y norte, cambiar.

#15: Diagonal sobre domo madera dañada.
#16: Diagonal sobre domo madera dañada.
#17: No hay problemas.

EJES DE CERCHAS PROPUESTA DE INTERVENCIÓN
#1: Aplicar llaves en diagonal superior a ambos lados, pieza sobre como a reforzar con pletinos, reparar alzo.

#2: Sustituir la pieza por otra nueva.
#3: Sustituir la pieza por otra nueva.
#4: Sustituir diagonal sobre domo, reparar con pletina vertical.
#5: Aplicar llaves a diagonal superior, sustituir el resto de piezas dañadas.

#6: Aplicar llaves en horizontal sobre domo.
#7: Sustituir horizontal sobre domo, resto aplicar llaves por restauración.
#8: Sustituir pieza vertical de la viga americana.

#9: Sustituir la pieza indicada por otra nueva.
#10: Sustituir las piezas indicadas por otras nuevas.
#11: Sustituir las piezas indicadas de nudo a nudo, aplicando llaves y piezas nuevas.

#12: Refuerzo con madera, resaca y relleno de la zona afectada.
#13: Resaca, relleno y reforzar la pieza indicada con dos placas de madera aporreadas.
#14: Sustituir la pieza indicada.

#15: Intervención general.
#16: Sustituir pieza según se indica.
#17: Sustituir las piezas dañadas por otras nuevas según se indica.
#18: Intervención general.

EJES INTERMEDIOS PROPUESTA DE INTERVENCIÓN
#1: Sustitución de cuerda inferior, aplicar llave en diagonal sobre domo norte.
#2: Aplicar parche en ambos laterales de cuerda inferior, sustituir vertical de viga americana.

#3: Sector norte: sustituir cuerda inferior y diagonal sobre domo.
#4: Sector sur: sustituir cuerda inferior sector norte, fijar adecuadamente diagonal sobre domo.

#5:
#6: Sustituir ambas diagonales sobre domo y la cuerda inferior norte.
#7: Sector sur: sustituir cuerda inferior y diagonal sobre domo.
#8: Sustituir ambas cuerdas inferiores (norte y sur).

#9: Sustituir ambas cuerdas inferiores (norte y sur).
#10: Sustituir ambas cuerdas inferiores (norte y sur).
#11: Aplicar llave en cuerda inferior norte.

#12: Sector sur: sustituir diagonal sobre domo, sector norte: sustituir cuerda inferior.
#13: Sustituir ambas cuerdas inferiores (norte y sur).
#14: Sustituir ambas cuerdas inferiores (norte y sur).

#15: Sustituir diagonal sobre domo (sur).
#16: Sustituir diagonal sobre domo (sur).
#17:
