PROYECTO:  
**LEVANTAMIENTO EXISTENTE TORRE COLONIAL**

PROPIETARIO:  
**IGLESIA SANTA CRUZ**

CONTENIDO		
<b>INDICADO</b>		
ESCALA	FECHA	LAMINA
INDICADA	OCTUBRE 2005	1 / 1

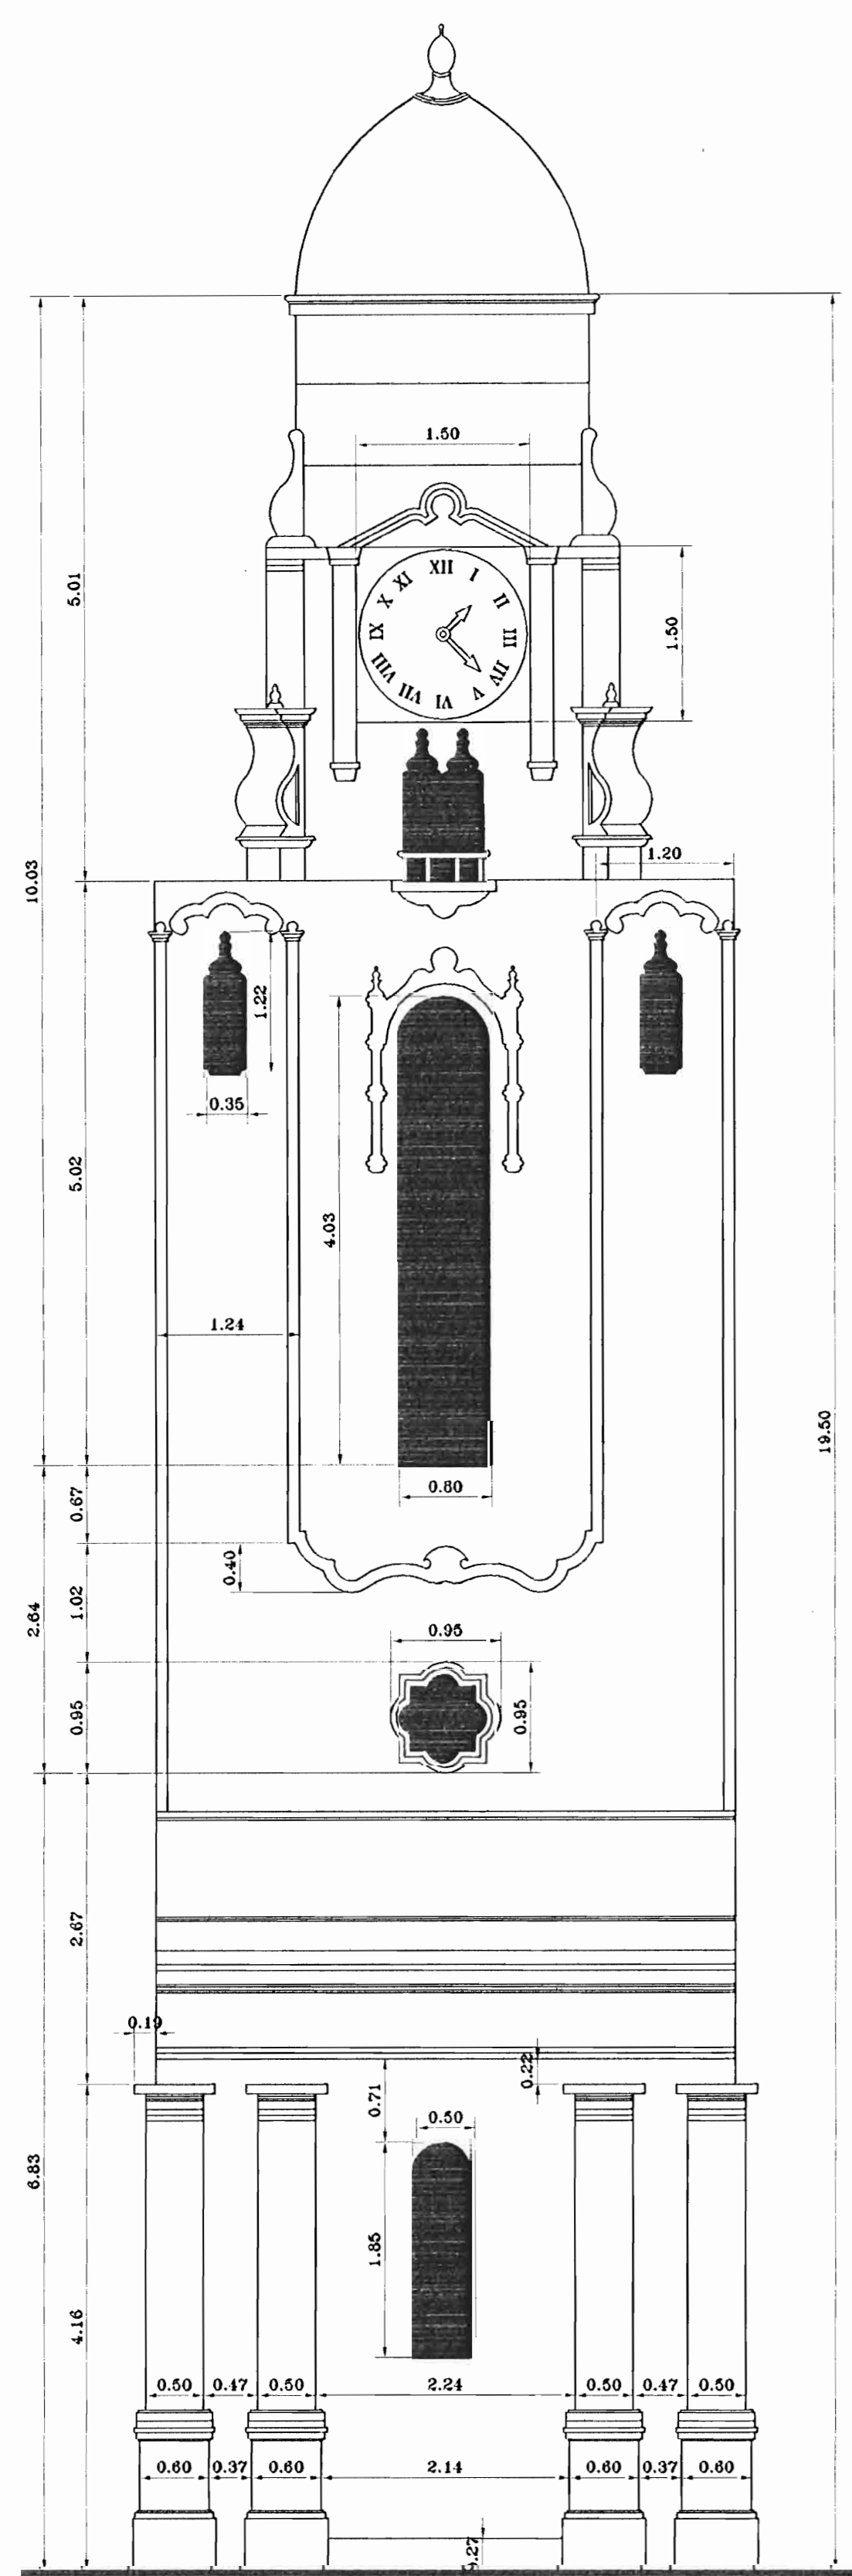
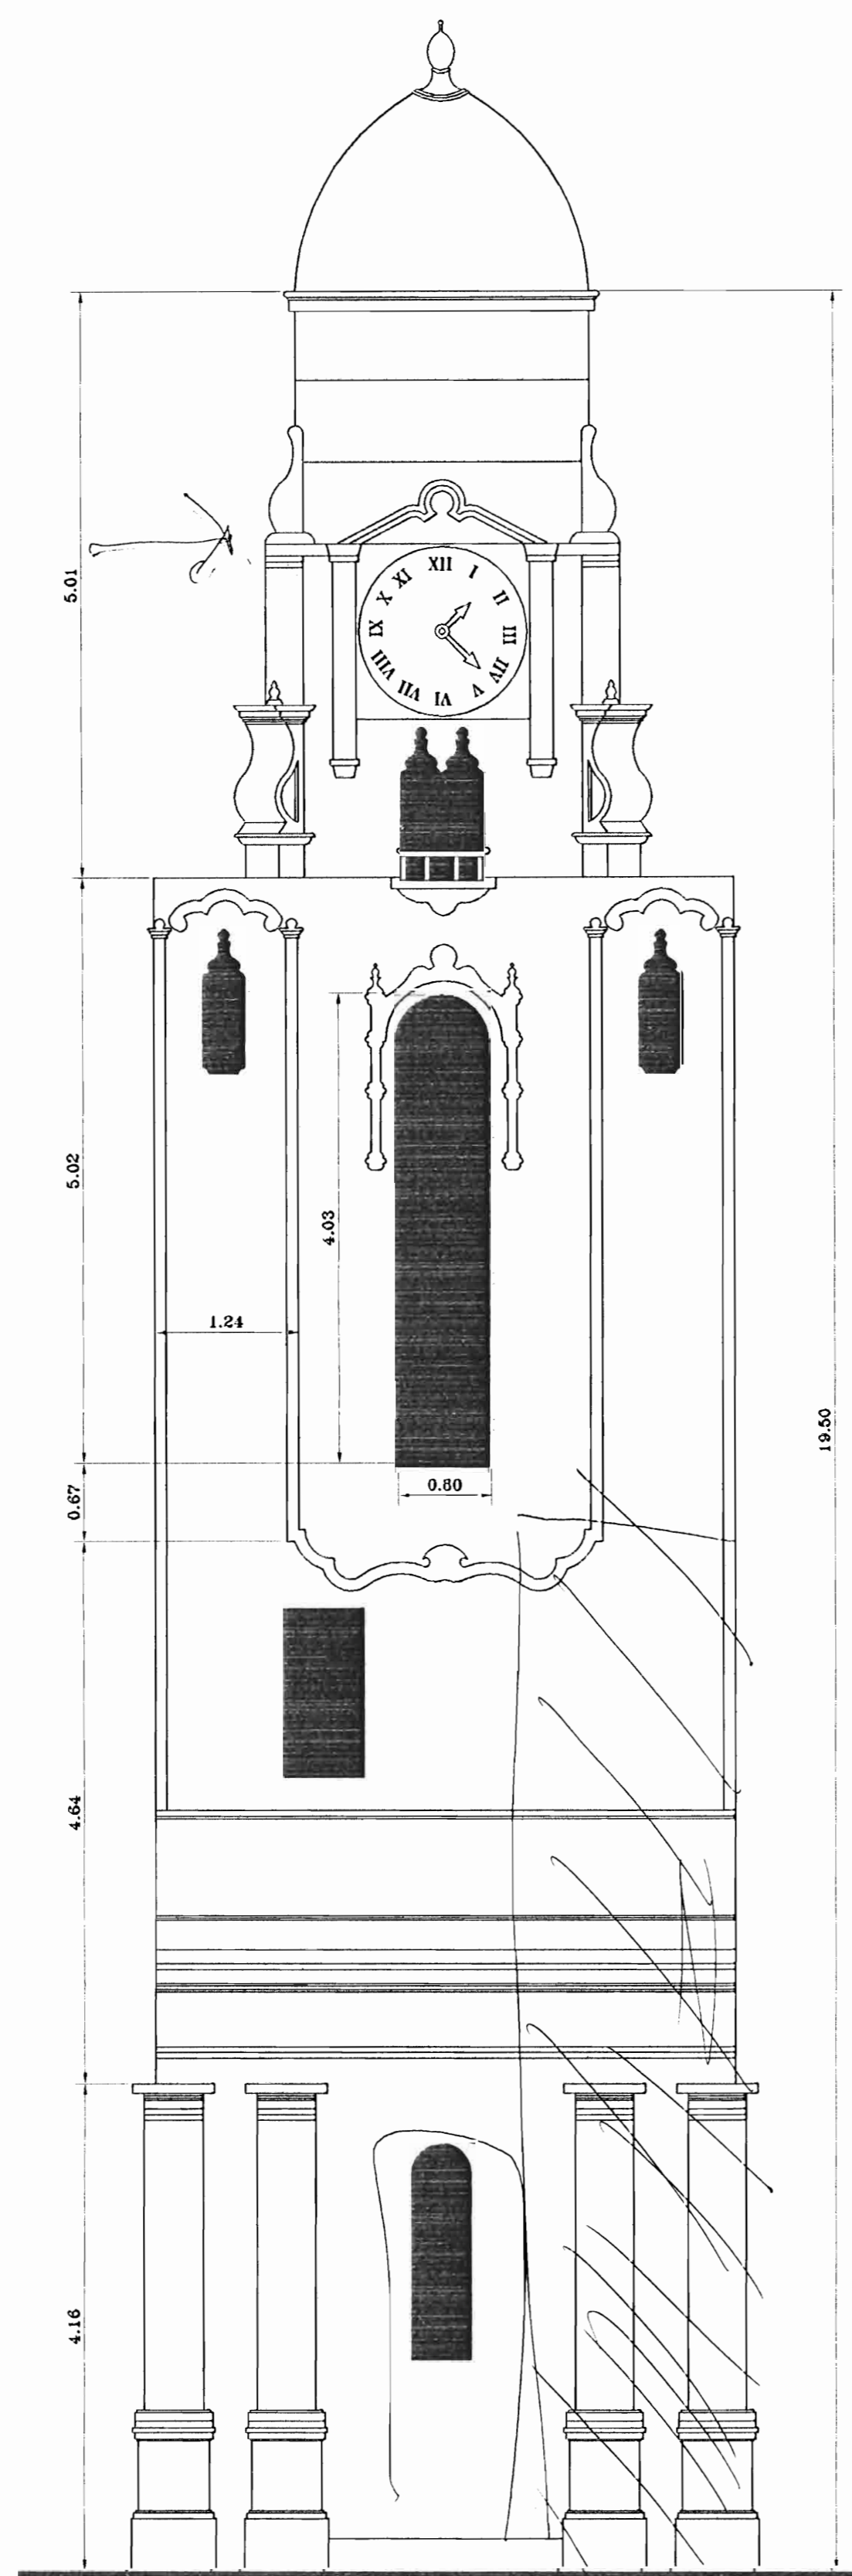
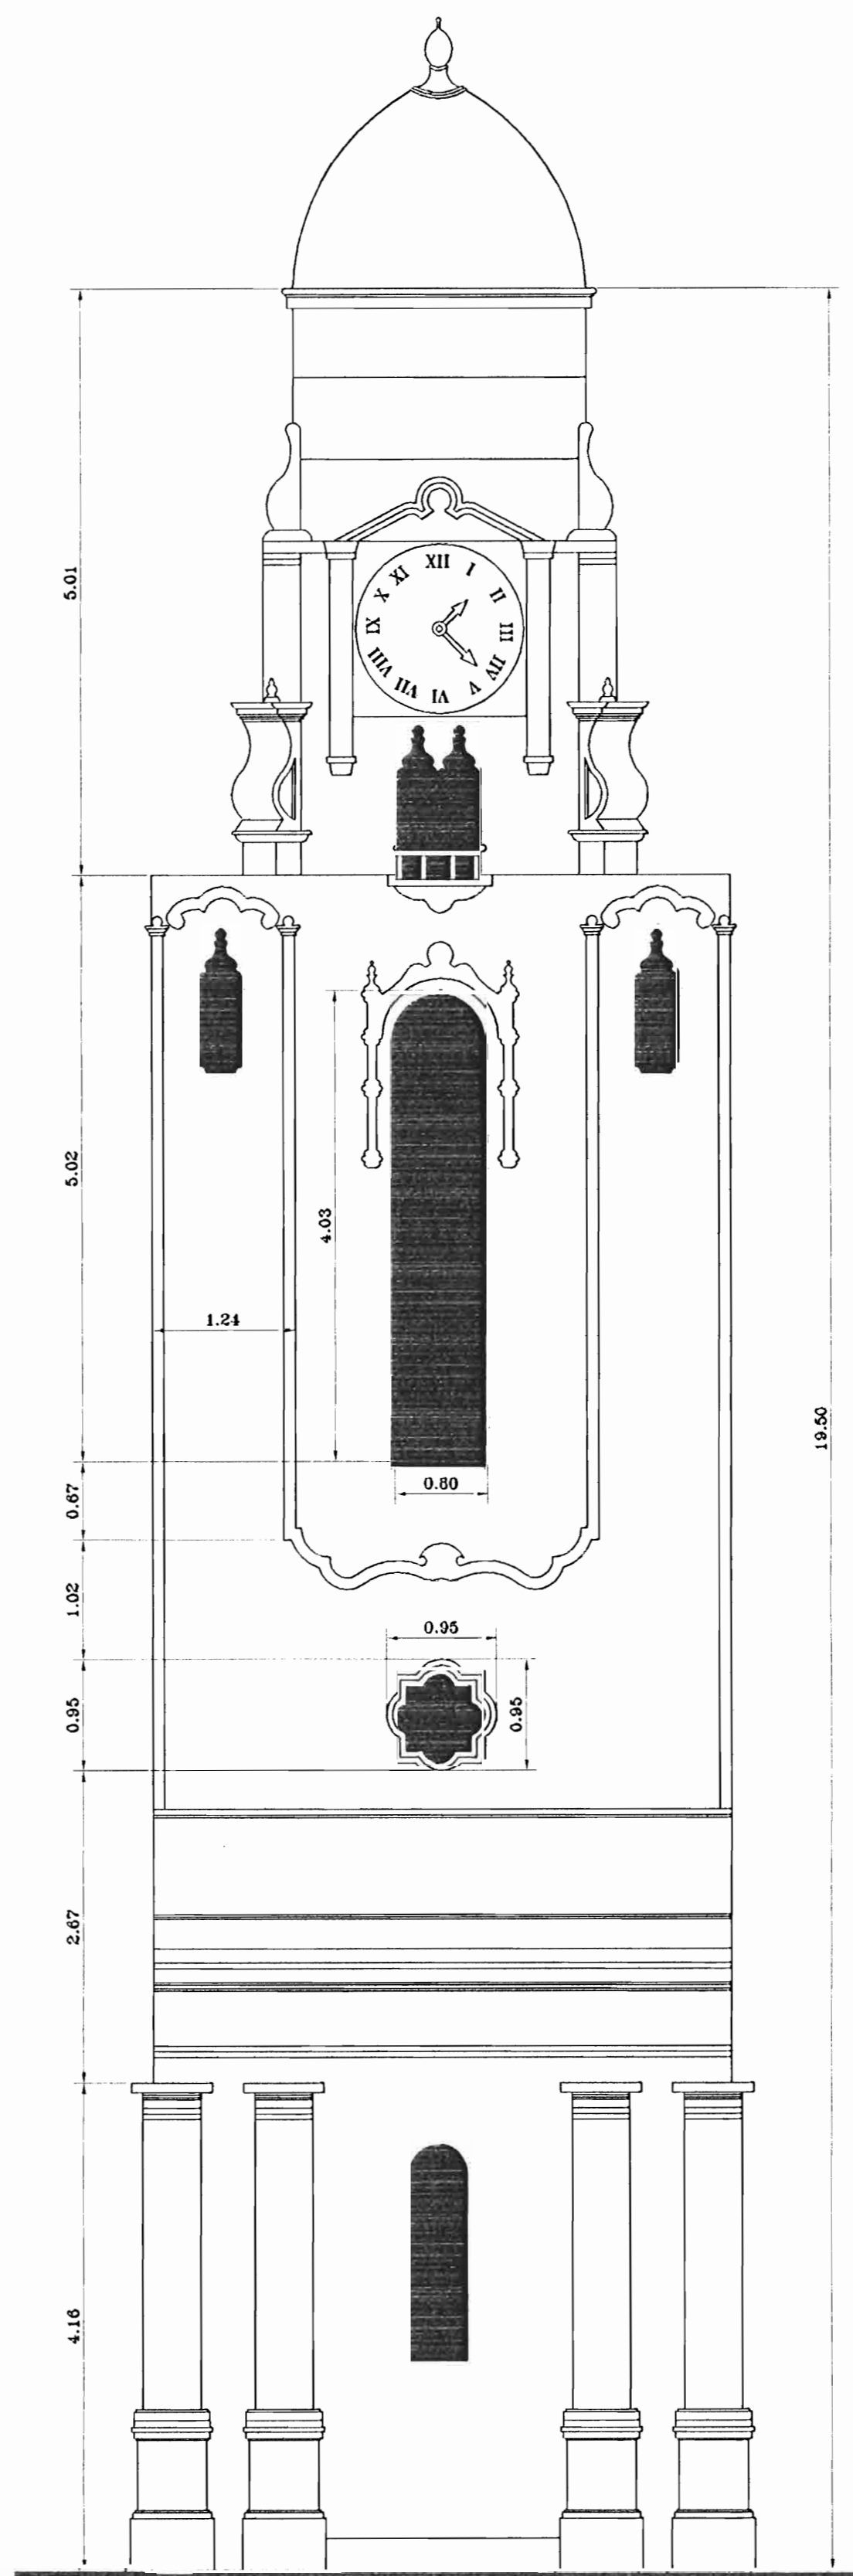
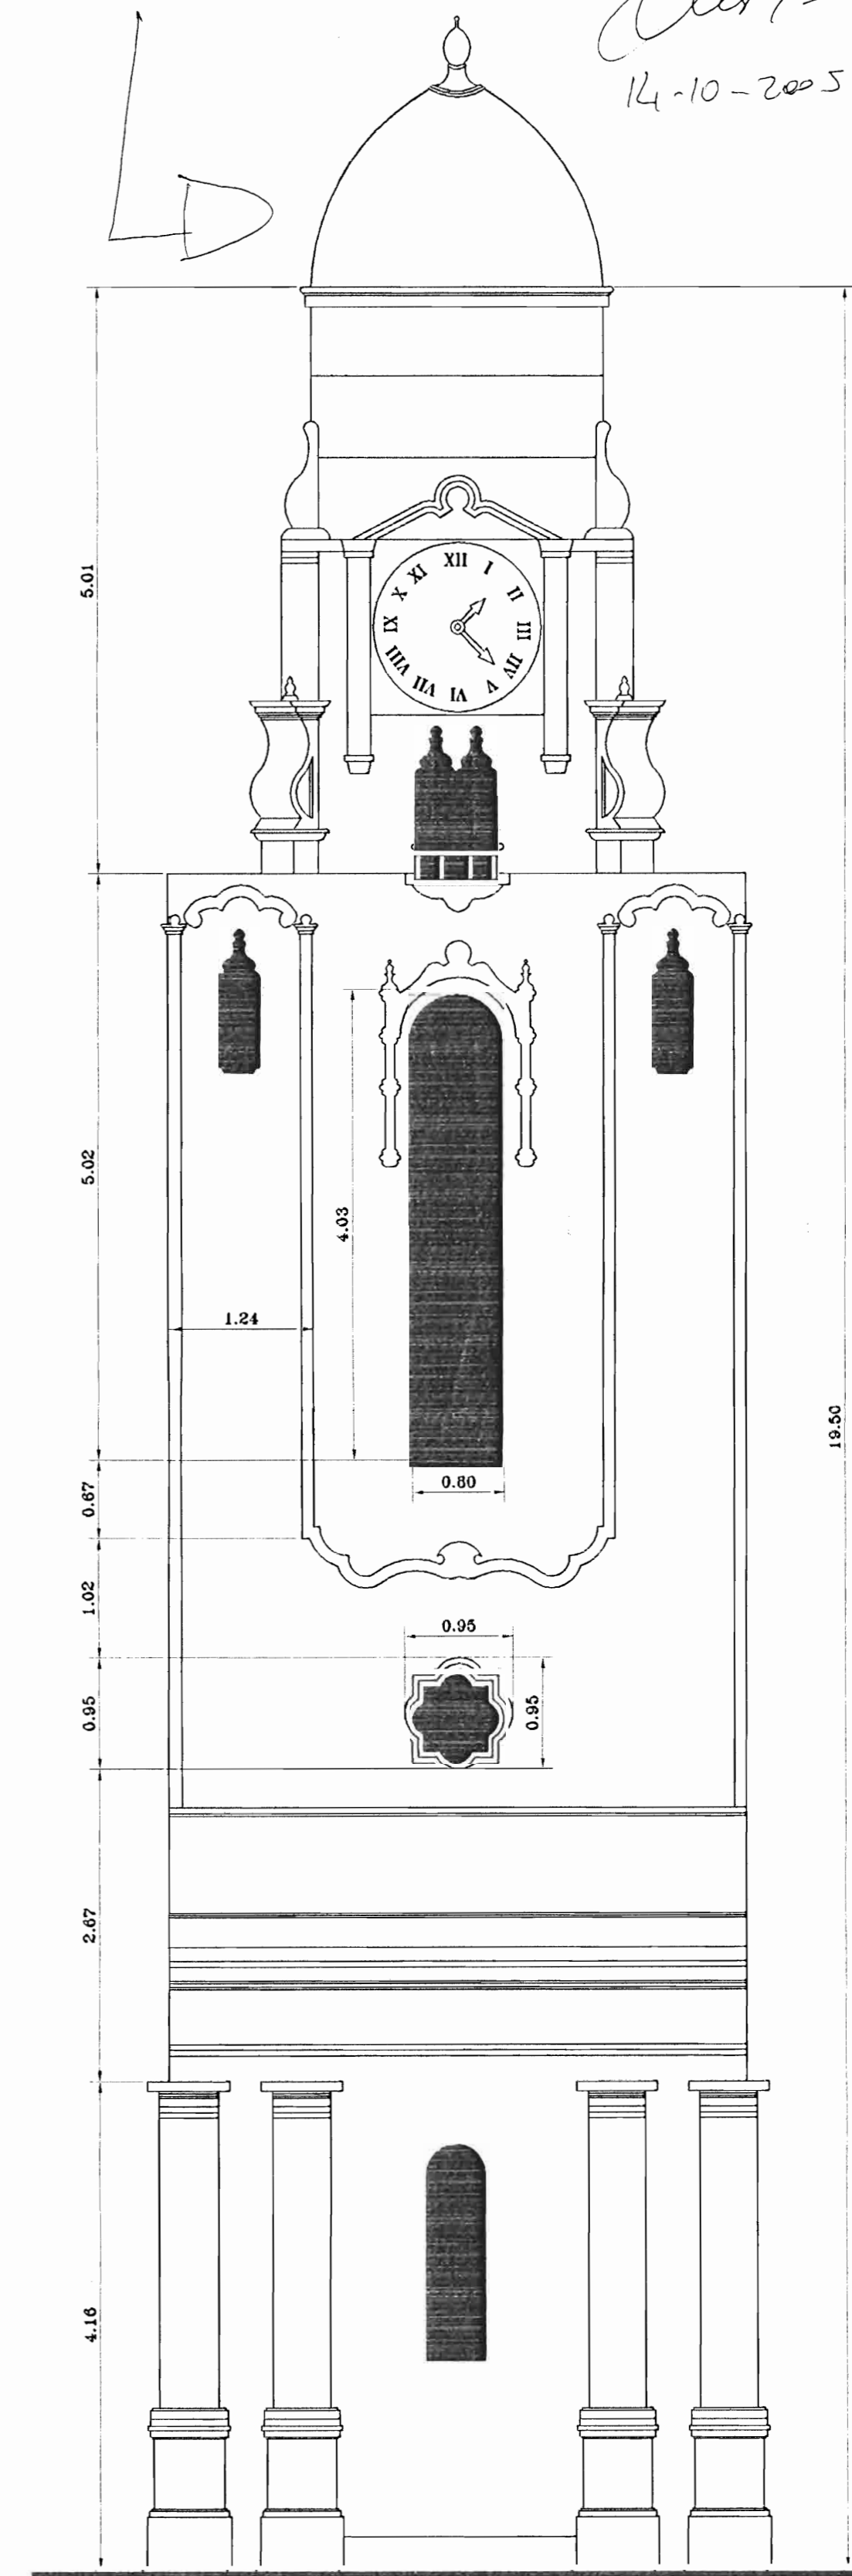
LA CUPOLA NO SE RECONSTRUYA  
 14-10-2005

→ Falta diseño verja y portón  
 → Especificación pasamanos escalera interna  
 → Detalle del cierre de cubierta, ya que la cúpula no va!

TENOREMOS UN REFUERZO ESTRUCTURAL EN EL INTERIOR DE LA TORRE.  
 ALICATA NO PRETENDIÓ EN DÍA 14/10/2005 PARA EL DÍA 29/10/05 TENOREMOS PUNTO PREVISTO EN DÍA. 14-10-05

→ Detalle refuerzo estructural Torre. 14-oct-05.
