- 1-9 DISTRIBUCION ARQUITECTONICA EXISTENTE NIVEL 0±0.00 Y NIVEL 0±2.58 EXISTENTES
- 2-9 PLANTA DE CUBIERTAS Y PLANTA DE CIELOS EXISTENTE
- 3-9 FACHADAS NORTE Y SUR EXISTENTES
- 4-9 FACHADAS ESTE Y OESTE EXISTENTES
- 5-9 CORTES A-A Y B-B EXISTENTES
- 6-9 CORTES C-C Y D-D EXISTENTES
- 7-9 DETALLES DE PUERTAS Y VENTANAS EXISTENTES
- 8-9 DETALLES EXISTENTES
- 9-9 DISTRIBUCION ELECTRICA EXISTENTE

aprobación comisión revisora de permisos de construcción		
MCD MINISTERIO DE CULTURA JUVENTUD Y DEPORTES		
proyecto : RESTAURACION SALON DE ACTOS ESCUELA ASCENSION ESQUIVEL		
propietario : MINISTERIO DE CULTURA JUVENTUD Y DEPORTES		
provincia	cantón	distrito
CARTAGO	CENTRAL	CENTRAL
arquitecto : ARQ. ELISA GONZALEZ VARGAS		
dibujo : VICTOR HUGO ZURIGA AGUILAR		
profesional responsable : nombre : ARQ. ELISA GONZALEZ VARGAS		
firma : _____ n°reg. A-10828		
profesional responsable : dirección técnica : nombre : _____ firma : _____ n°reg. _____		
información registro público : propietario : MINISTERIO DE EDUCACION n° de catastro : _____ años : _____ contenido :		
PLANTA ARQ. N.0±0.00 PLANTA ARQ. N.0±2.58 LOCALIZACION INDICE		
escala :	fecha :	lámina :
INDICADA	JULIO, 2008	1 / 9

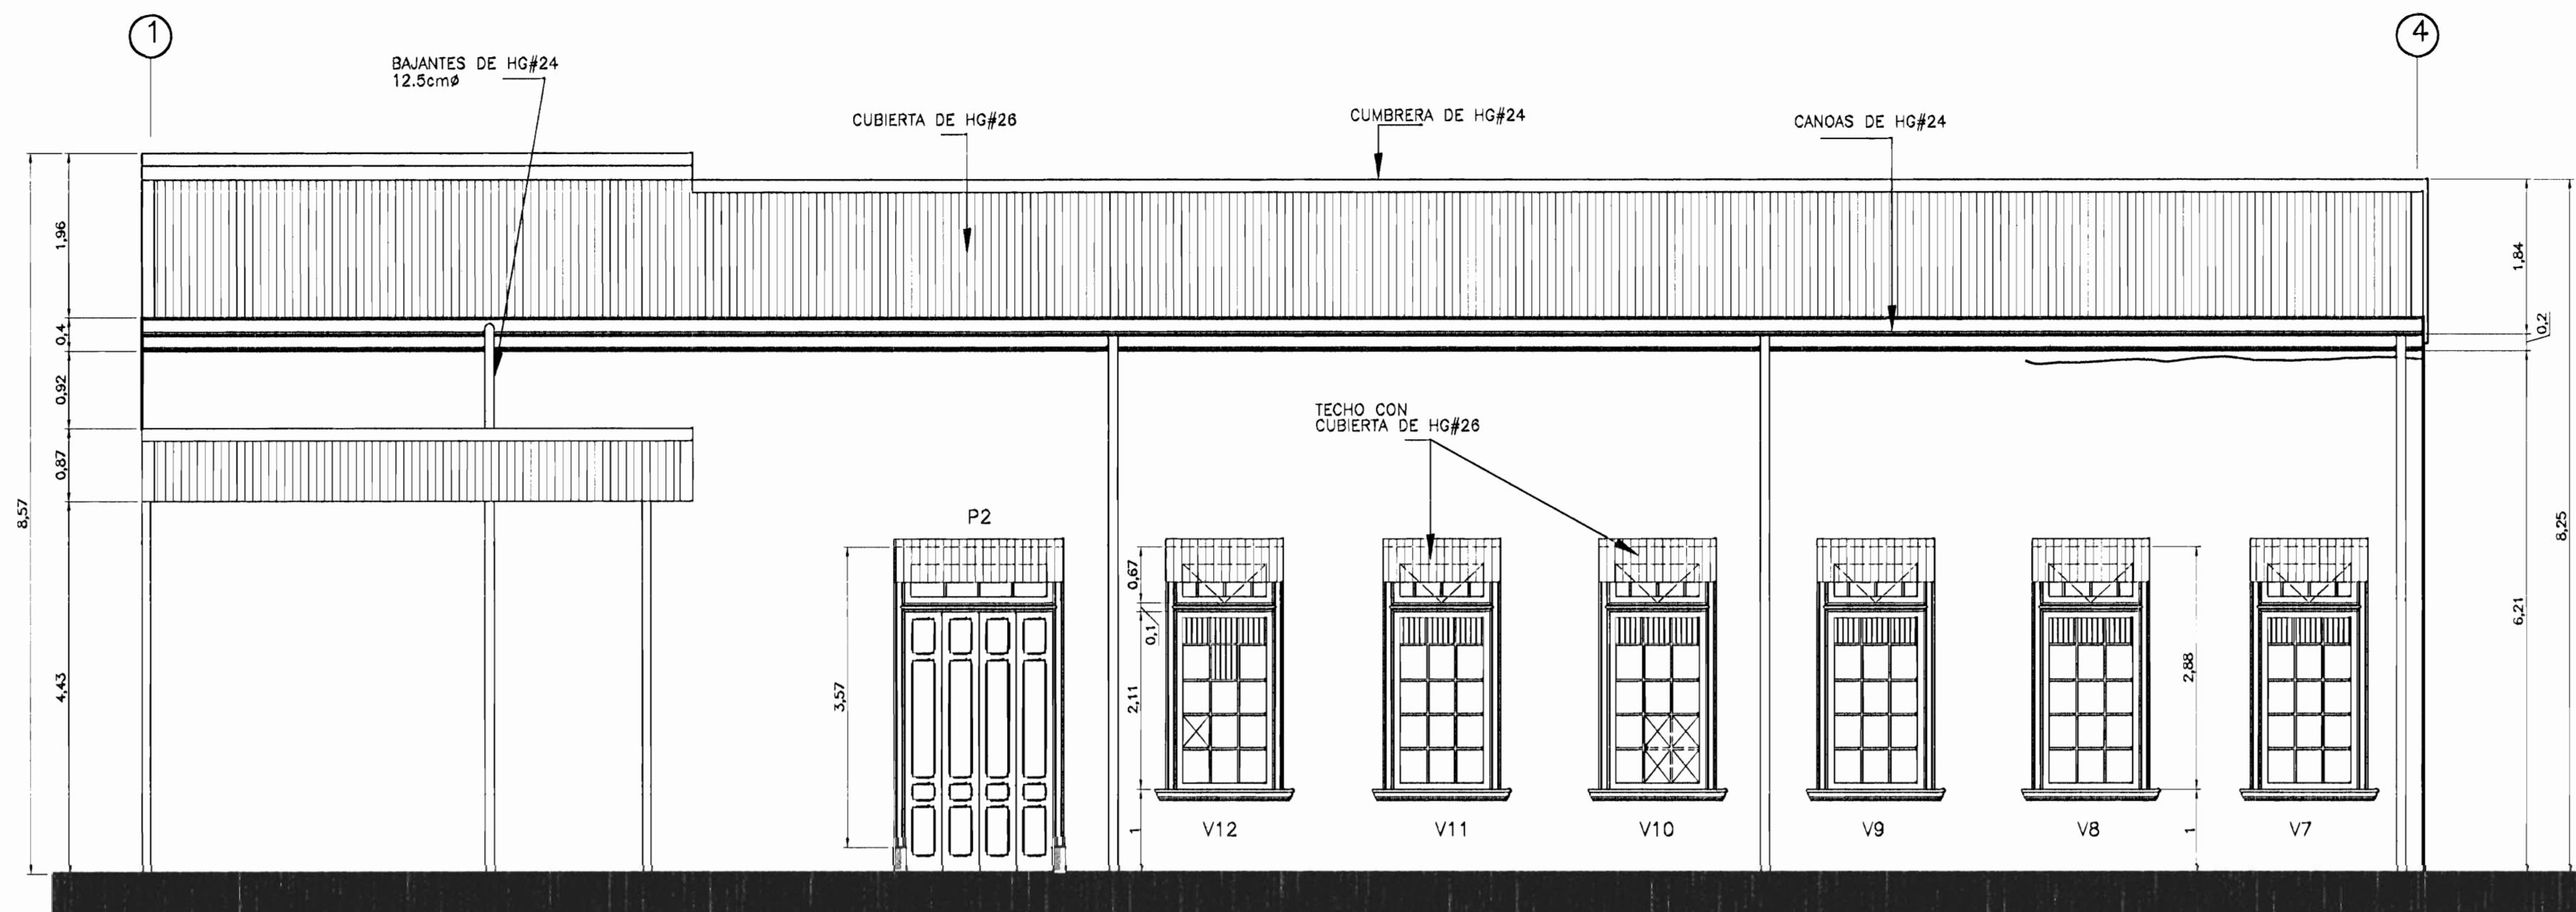
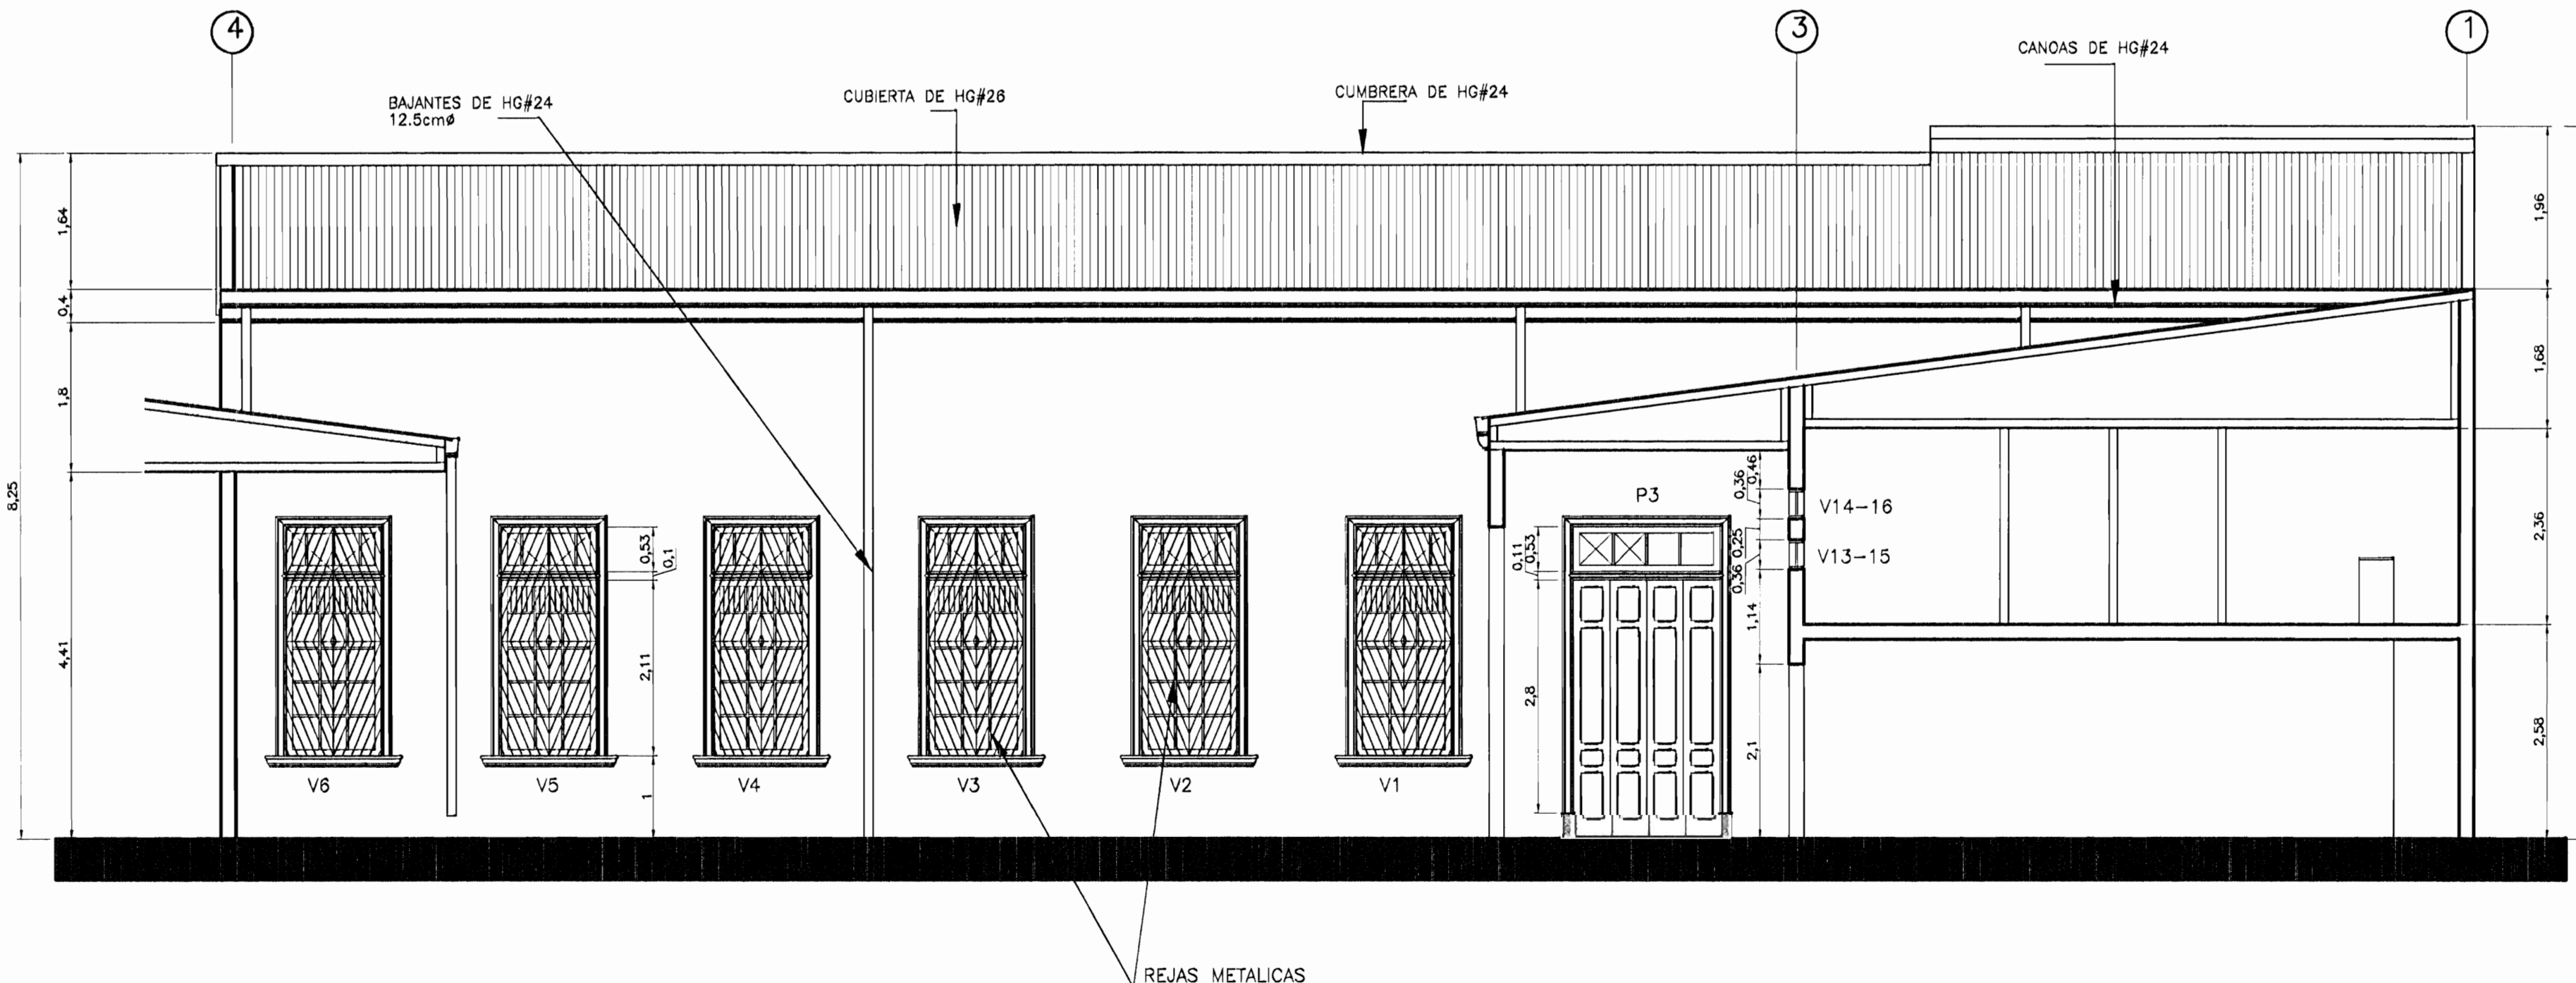
FACHADA NORTE
FACHADA SUR

- V1 MOLDURA EN BUEN ESTADO, PIEZA INFERIOR ALTERADA, MARCO DEGRADADO EN UN 60% DINTEL EN BUEN ESTADO, REPELLO DE BANQUINA EN MAL ESTADO
- V2 MOLDURA EN BUEN ESTADO, PIEZA INFERIOR ALTERADA, MARCO DEGRADADO EN UN 60% DINTEL EN BUEN ESTADO, REPELLO DE BANQUINA ALTERADO

- V3 MOLDURA EN BUEN ESTADO, PIEZA INFERIOR ALTERADA, MARCO DEGRADADO EN UN 60% DINTEL EN BUEN ESTADO, REPELLO DE BANQUINA ALTERADO
- V4 MOLDURA EN MAL ESTADO, PIEZA INFERIOR FALTANTE, MARCO DEGRADADO EN UN 90% PIEZAS FALTANTES, REPELLO DE VANO DE VENTANA EN MAL ESTADO, ALTERADO

- V5 MOLDURA EN MAL ESTADO (50%), PIEZA INFERIOR ALTERADA, MARCO DEGRADADO EN UN 80%, DINTEL EN BUEN ESTADO, REPELLO DE BANQUINA ALTERADO
- V6 MOLDURA EN BUEN ESTADO, PIEZA INFERIOR ALTERADA, MARCO DEGRADADO EN UN 40% DINTEL EN BUEN ESTADO, REPELLO DE BANQUINA ALTERADO

- V7 MOLDURA EN BUEN ESTADO, MARCO DEGRADADO EN UN 40%, DINTEL EN BUEN ESTADO, REPELLO DE BANQUINA ALTERADO
- V8 MOLDURA EN BUEN ESTADO, PIEZA INFERIOR ALTERADA, MARCO DEGRADADO EN UN 60% DINTEL EN BUEN ESTADO, REPELLO DE BANQUINA ALTERADO

- V9 MOLDURA EN BUEN ESTADO, PIEZA INFERIOR ALTERADA, MARCOS DAÑADOS EN UN 60% DINTEL EN BUEN ESTADO, REPELLO DE BANQUINA EN MAL ESTADO
- V10 MOLDURA EN BUEN ESTADO (80%), PIEZA INFERIOR ALTERADA, MARCO DAÑADO EN UN 100%, DINTEL EN BUEN ESTADO, REPELLO DE BANQUINA EN MAL ESTADO

- V11 MOLDURA EN BUEN ESTADO (90%), PIEZA INFERIOR ALTERADA, MARCO DAÑADO EN UN 80%, DINTEL EN BUEN ESTADO, REPELLO DE BANQUINA EN MAL ESTADO Y ALTERADO

- V12 MOLDURA EN BUEN ESTADO, PIEZA INFERIOR ALTERADA, MARCO DAÑADO EN UN 60% DINTEL EN BUEN ESTADO, REPELLO DE BANQUINA EN MAL ESTADO

- P1 EN BUEN ESTADO (90%), DAÑOS A PIEZAS DEL MARCO POR CAMBIOS DE CERRAJES
- P1 EN BUEN ESTADO (80%), DAÑOS DE HUMEDAD EN SECCION INFERIOR DE MARCOS, MOLDURA INFERIOR ALTERADA
- P3 EN BUEN ESTADO (90%), DAÑOS DE HUMEDAD EN MARCO
- P4 EN BUEN ESTADO

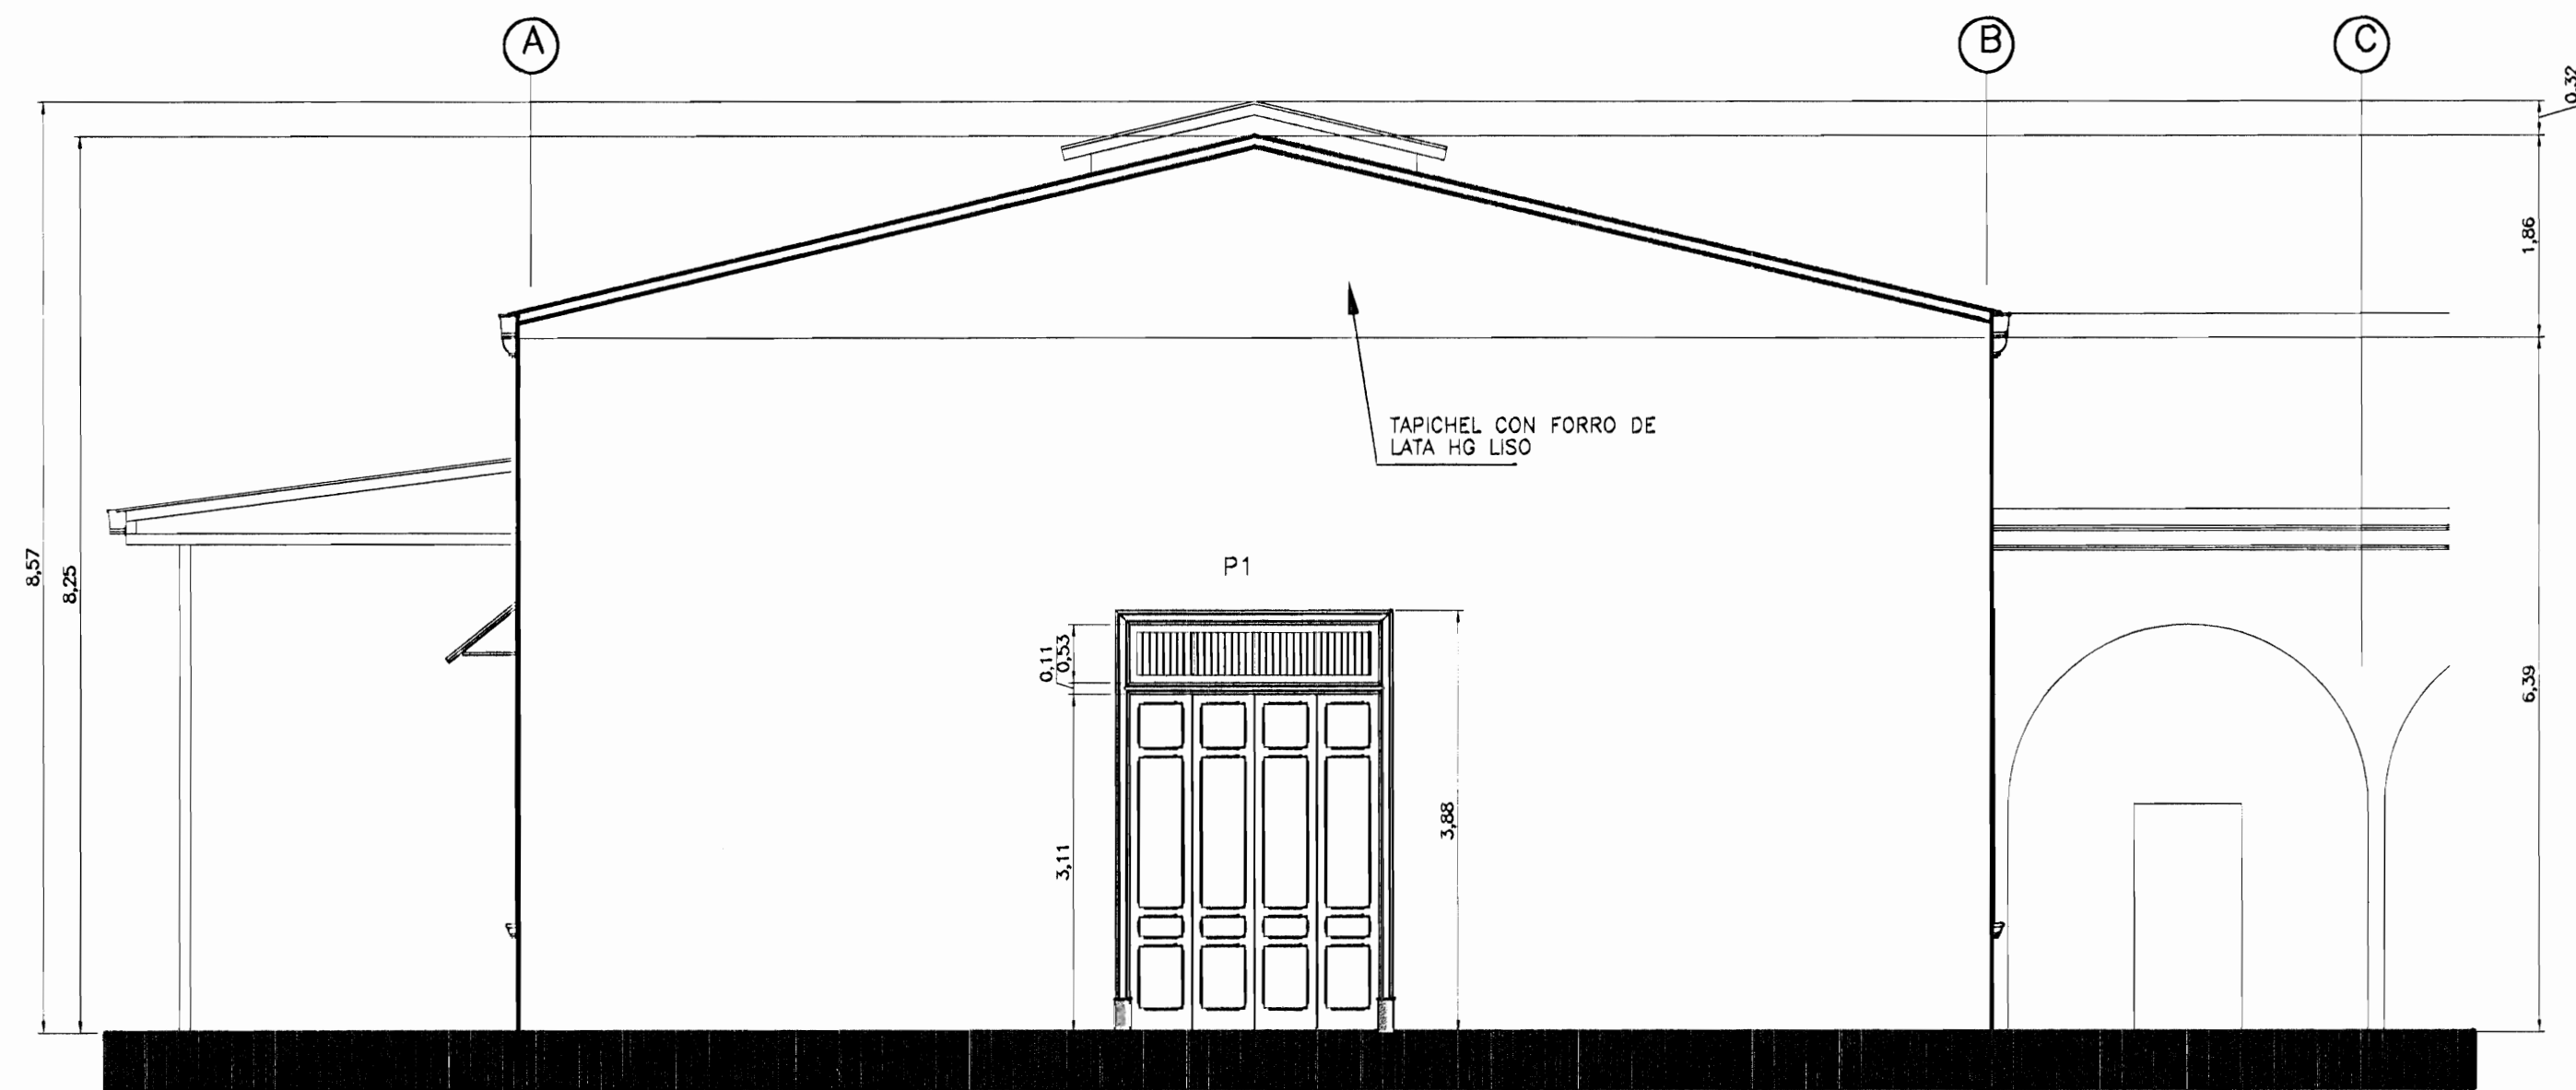
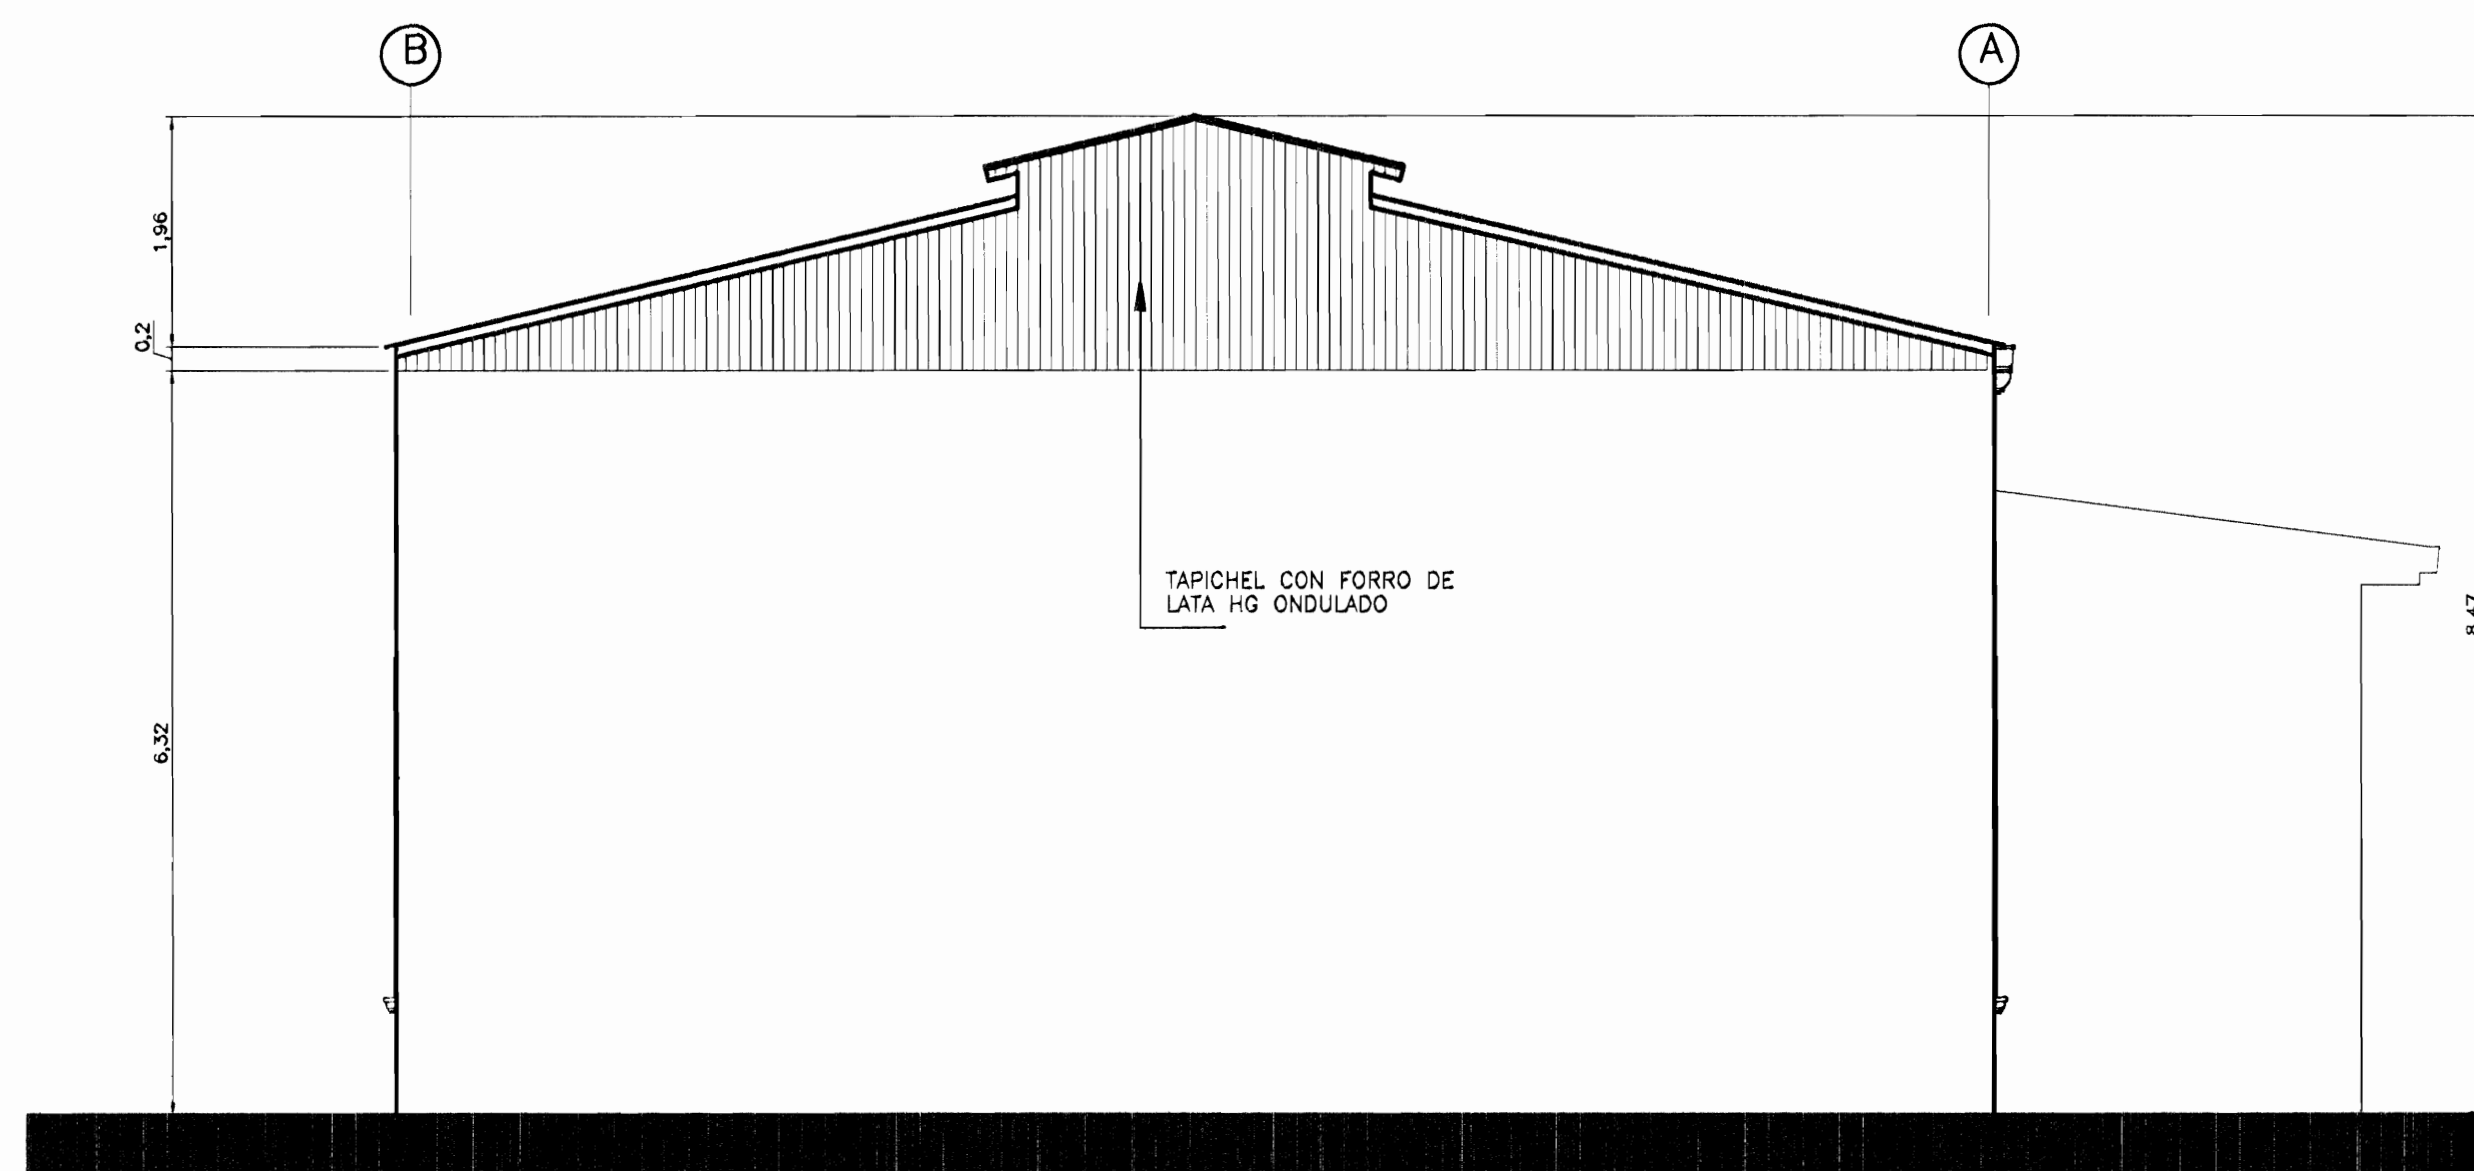
FACHADA OESTE
FACHADA ESTE

- V1 MOLDURA EN BUEN ESTADO, PIEZA INFERIOR ALTERADA, MARCO DEGRADADO EN UN 60% DINTEL EN BUEN ESTADO, REPELLO DE BANQUINA EN MAL ESTADO
- V2 MOLDURA EN BUEN ESTADO, PIEZA INFERIOR ALTERADA, MARCO DEGRADADO EN UN 60% DINTEL EN BUEN ESTADO, REPELLO DE BANQUINA ALTERADO

- V3 MOLDURA EN BUEN ESTADO, PIEZA INFERIOR ALTERADA, MARCO DEGRADADO EN UN 60% DINTEL EN BUEN ESTADO, REPELLO DE BANQUINA ALTERADO
- V4 MOLDURA EN MAL ESTADO, PIEZA INFERIOR FALTANTE, MARCO DEGRADADO EN UN 90% PIEZAS FALTANTES, REPELLO DE VANO DE VENTANA EN MAL ESTADO, ALTERADO

- V5 MOLDURA EN MAL ESTADO (50%), PIEZA INFERIOR ALTERADA, MARCO DEGRADADO EN UN 80%, DINTEL EN BUEN ESTADO, REPELLO DE BANQUINA ALTERADO
- V6 MOLDURA EN BUEN ESTADO, PIEZA INFERIOR ALTERADA, MARCO DEGRADADO EN UN 40% DINTEL EN BUEN ESTADO, REPELLO DE BANQUINA ALTERADO

- V7 MOLDURA EN BUEN ESTADO, MARCO DEGRADADO EN UN 40%, DINTEL EN BUEN ESTADO, REPELLO DE BANQUINA ALTERADO
- V8 MOLDURA EN BUEN ESTADO, PIEZA INFERIOR ALTERADA, MARCO DEGRADADO EN UN 60% DINTEL EN BUEN ESTADO, REPELLO DE BANQUINA ALTERADO

- V9 MOLDURA EN BUEN ESTADO, PIEZA INFERIOR ALTERADA, MARCOS DAÑADOS EN UN 60% DINTEL EN BUEN ESTADO, REPELLO DE BANQUINA EN MAL ESTADO
- V10 MOLDURA EN BUEN ESTADO (80%), PIEZA INFERIOR ALTERADA, MARCO DAÑADO EN UN 100%, DINTEL EN BUEN ESTADO, REPELLO DE BANQUINA EN MAL ESTADO

- V11 MOLDURA EN BUEN ESTADO (90%), PIEZA INFERIOR ALTERADA, MARCO DAÑADO EN UN 80%, DINTEL EN BUEN ESTADO, REPELLO DE BANQUINA EN MAL ESTADO Y ALTERADO

- V12 MOLDURA EN BUEN ESTADO, PIEZA INFERIOR ALTERADA, MARCO DAÑADO EN UN 60% DINTEL EN BUEN ESTADO, REPELLO DE BANQUINA EN MAL ESTADO

- P1 EN BUEN ESTADO (90%), DAÑOS A PIEZAS DEL MARCO POR CAMBIOS DE CERRAJES
- P1 EN BUEN ESTADO (80%), DAÑOS DE HUMEDAD EN SECCION INFERIOR DE MARCOS, MOLDURA INFERIOR ALTERADA
- P3 EN BUEN ESTADO (90%), DAÑOS DE HUMEDAD EN MARCO
- P4 EN BUEN ESTADO

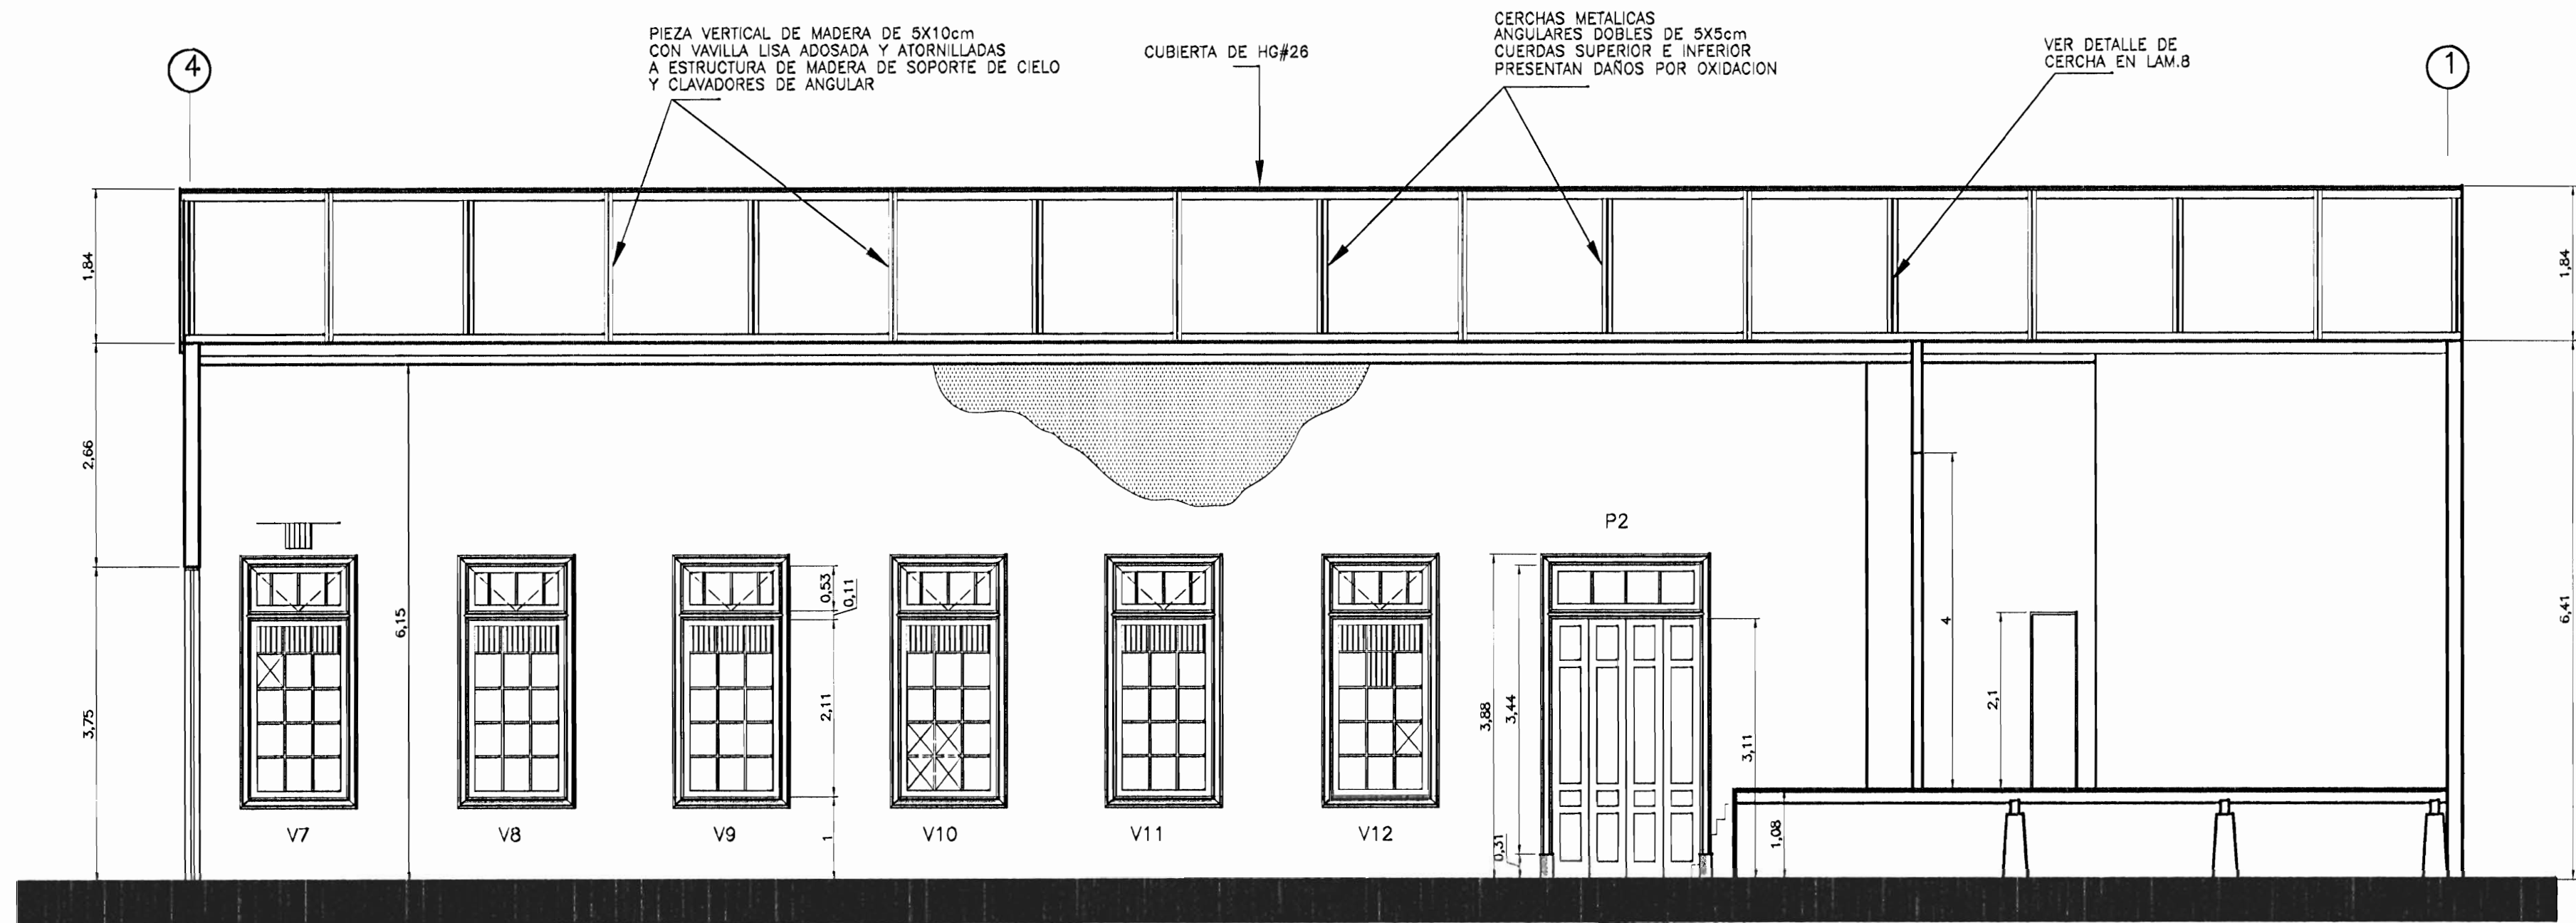
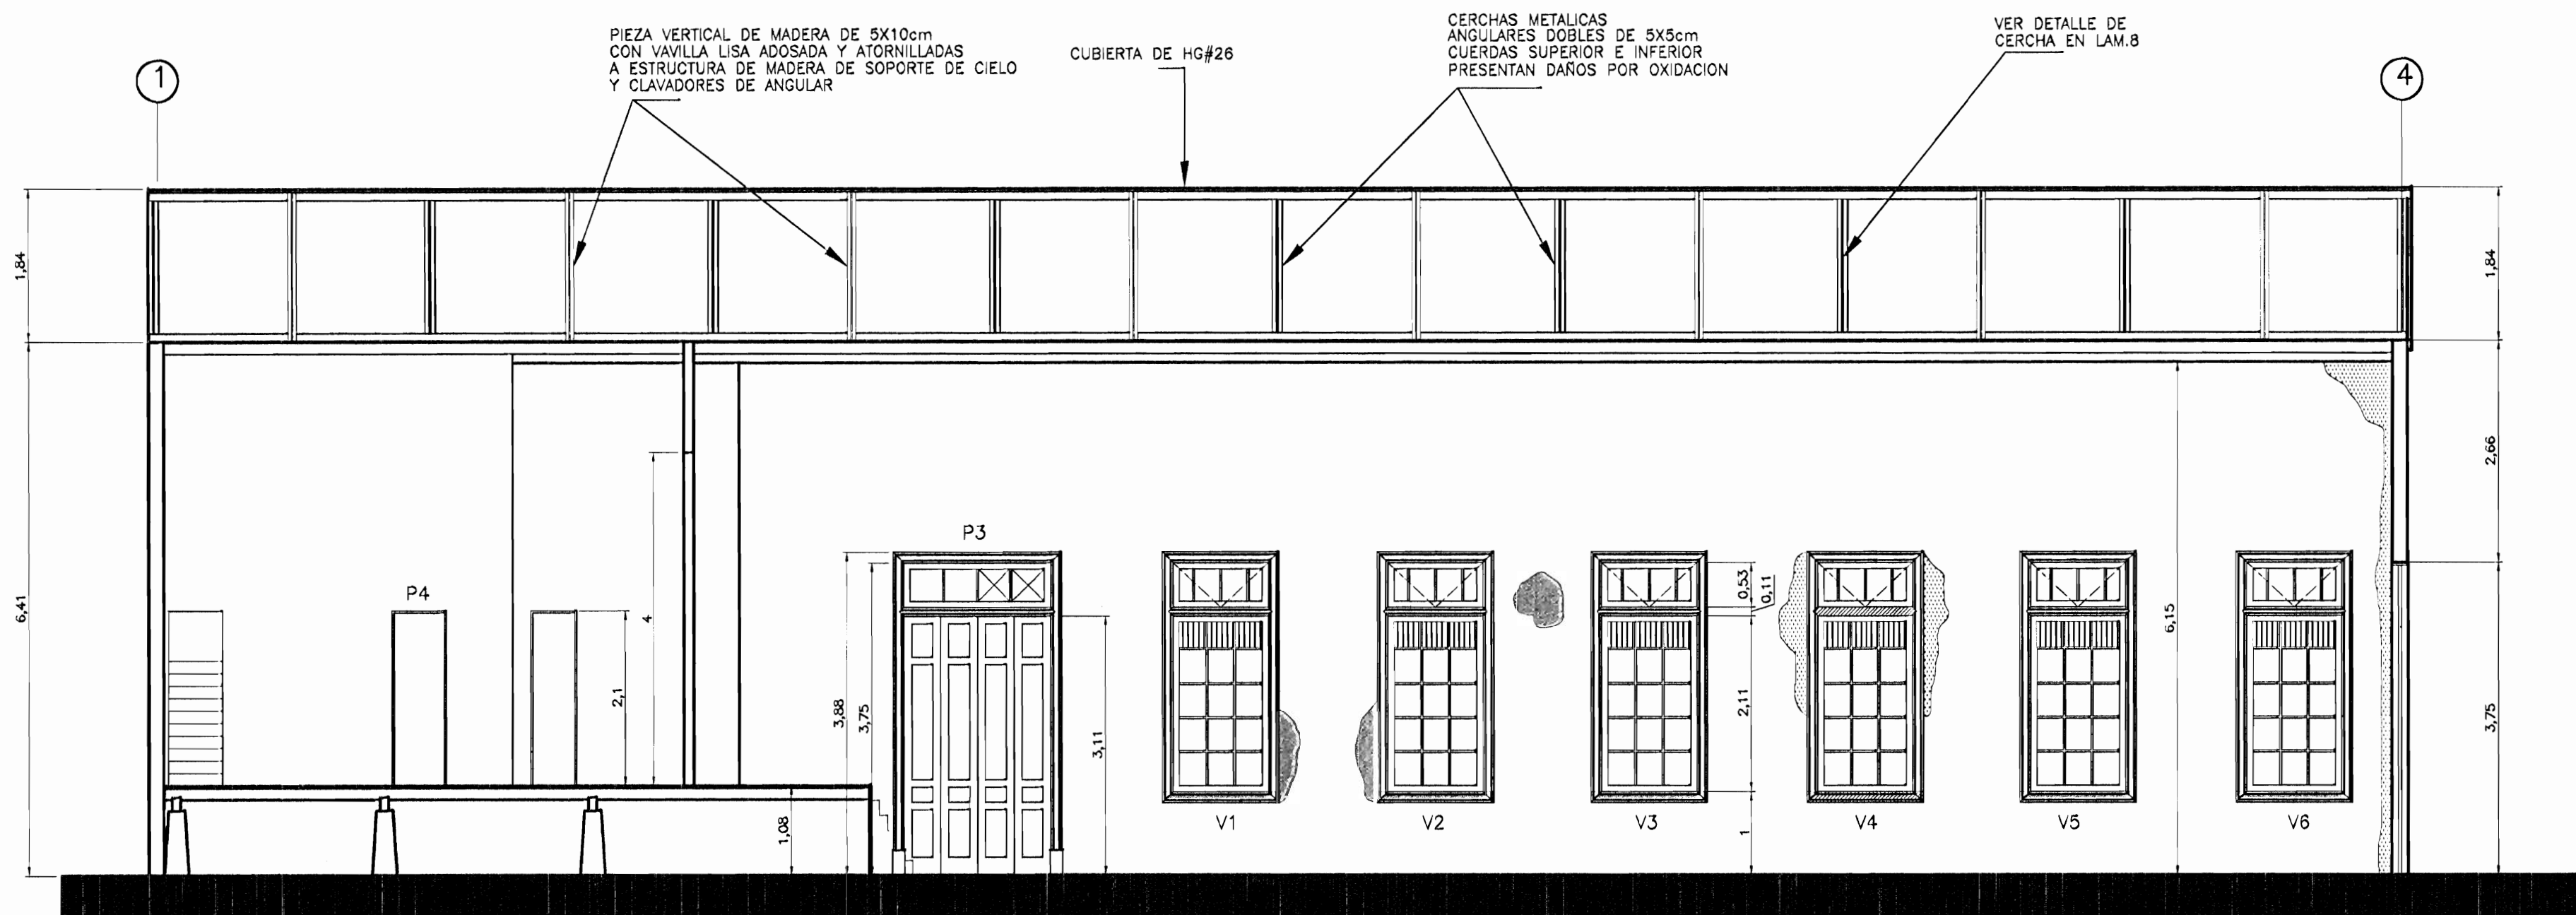
CORTE A-A
CORTE B-B

- V1 MOLDURA EN BUEN ESTADO, PIEZA INFERIOR ALTERADA, MARCO DEGRADADO EN UN 60% DINTEL EN BUEN ESTADO, REPELLO DE BANQUINA EN MAL ESTADO
- V2 MOLDURA EN BUEN ESTADO, PIEZA INFERIOR ALTERADA, MARCO DEGRADADO EN UN 60% DINTEL EN BUEN ESTADO, REPELLO DE BANQUINA ALTERADO

- V3 MOLDURA EN BUEN ESTADO, PIEZA INFERIOR ALTERADA, MARCO DEGRADADO EN UN 60% DINTEL EN BUEN ESTADO, REPELLO DE BANQUINA ALTERADO
- V4 MOLDURA EN MAL ESTADO, PIEZA INFERIOR FALTANTE, MARCO DEGRADADO EN UN 90% PIEZAS FALTANTES, REPELLO DE VANO DE VENTANA EN MAL ESTADO, ALTERADO

- V5 MOLDURA EN MAL ESTADO (50%), PIEZA INFERIOR ALTERADA, MARCO DEGRADADO EN UN 80%, DINTEL EN BUEN ESTADO, REPELLO DE BANQUINA ALTERADO
- V6 MOLDURA EN BUEN ESTADO, PIEZA INFERIOR ALTERADA, MARCO DEGRADADO EN UN 40% DINTEL EN BUEN ESTADO, REPELLO DE BANQUINA ALTERADO

- V7 MOLDURA EN BUEN ESTADO, MARCO DEGRADADO EN UN 40%, DINTEL EN BUEN ESTADO, REPELLO DE BANQUINA ALTERADO
- V8 MOLDURA EN BUEN ESTADO, PIEZA INFERIOR ALTERADA, MARCO DEGRADADO EN UN 60% DINTEL EN BUEN ESTADO, REPELLO DE BANQUINA ALTERADO

- V9 MOLDURA EN BUEN ESTADO, PIEZA INFERIOR ALTERADA, MARCOS DAÑADOS EN UN 60% DINTEL EN BUEN ESTADO, REPELLO DE BANQUINA EN MAL ESTADO
- V10 MOLDURA EN BUEN ESTADO (80%), PIEZA INFERIOR ALTERADA, MARCO DAÑADO EN UN 100%, DINTEL EN BUEN ESTADO, REPELLO DE BANQUINA EN MAL ESTADO

- V11 MOLDURA EN BUEN ESTADO (90%), PIEZA INFERIOR ALTERADA, MARCO DAÑADO EN UN 80%, DINTEL EN BUEN ESTADO, REPELLO DE BANQUINA EN MAL ESTADO Y ALTERADO

- V12 MOLDURA EN BUEN ESTADO, PIEZA INFERIOR ALTERADA, MARCO DAÑADO EN UN 60% DINTEL EN BUEN ESTADO, REPELLO DE BANQUINA EN MAL ESTADO

- P1 EN BUEN ESTADO (90%), DAÑOS A PIEZAS DEL MARCO POR CAMBIOS DE CERRAJES
- P1 EN BUEN ESTADO (80%), DAÑOS DE HUMEDAD EN SECCION INFERIOR DE MARCOS, MOLDURA INFERIOR ALTERADA
- P3 EN BUEN ESTADO (90%), DAÑOS DE HUMEDAD EN MARCO
- P4 EN BUEN ESTADO
