- 1-9 DISTRIBUCION ARQUITECTONICA EXISTENTE NIVEL 0±0.00 Y NIVEL 0±2.58 EXISTENTES
- 2-9 PLANTA DE CUBIERTAS Y PLANTA DE CIELOS EXISTENTE
- 3-9 FACHADAS NORTE Y SUR EXISTENTES
- 4-9 FACHADAS ESTE Y OESTE EXISTENTES
- 5-9 CORTES A-A Y B-B EXISTENTES
- 6-9 CORTES C-C Y D-D EXISTENTES
- 7-9 DETALLES DE PUERTAS Y VENTANAS EXISTENTES
- 8-9 DETALLES EXISTENTES
- 9-9 DISTRIBUCION ELECTRICA EXISTENTE

aprobación comisión revisora de permisos de construcción		
MCD MINISTERIO DE CULTURA JUVENTUD Y DEPORTES		
proyecto : RESTAURACION SALON DE ACTOS ESCUELA ASCENSION ESQUIVEL		
propietario : MINISTERIO DE CULTURA JUVENTUD Y DEPORTES		
provincia	cantón	distrito
CARTAGO	CENTRAL	CENTRAL
arquitecto : ARQ. ELISA GONZALEZ VARGAS		
dibujo : VICTOR HUGO ZURIGA AGUILAR		
profesional responsable : nombre : ARQ. ELISA GONZALEZ VARGAS		
firma : _____ n°reg. A-10828		
profesional responsable : dirección técnica : nombre : _____ firma : _____ n°reg. _____		
información registro público : propietario : MINISTERIO DE EDUCACION n° de catastro : _____ años : _____ contenido :		
PLANTA ARQ. N.0±0.00 PLANTA ARQ. N.0±2.58 LOCALIZACION INDICE		
escala :	fecha :	lámina :
INDICADA	JULIO, 2008	1 / 9

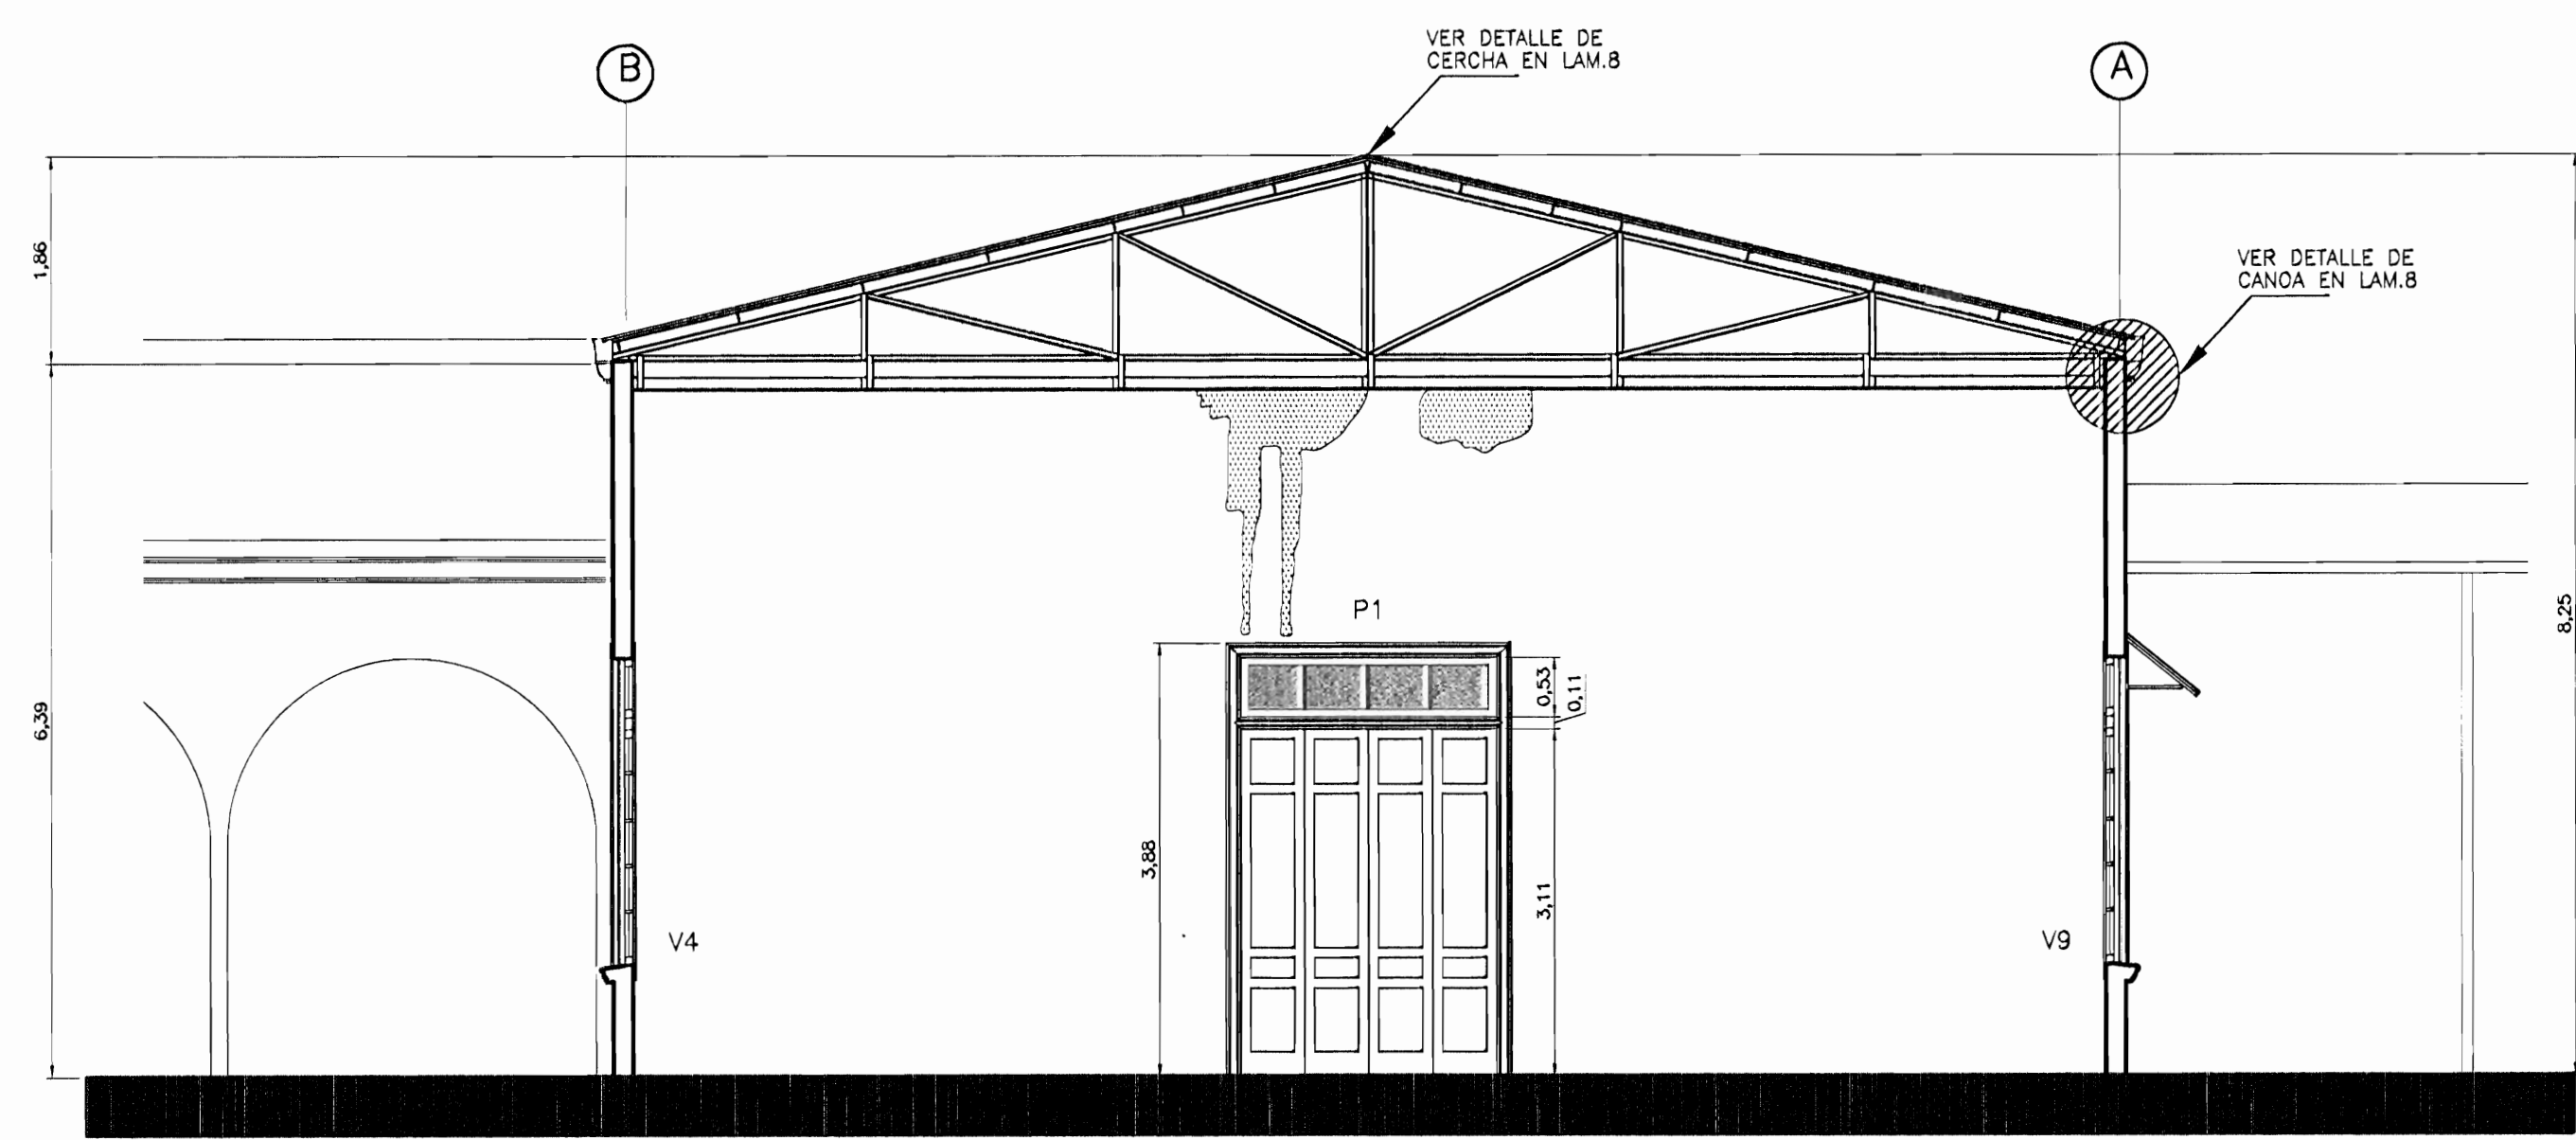
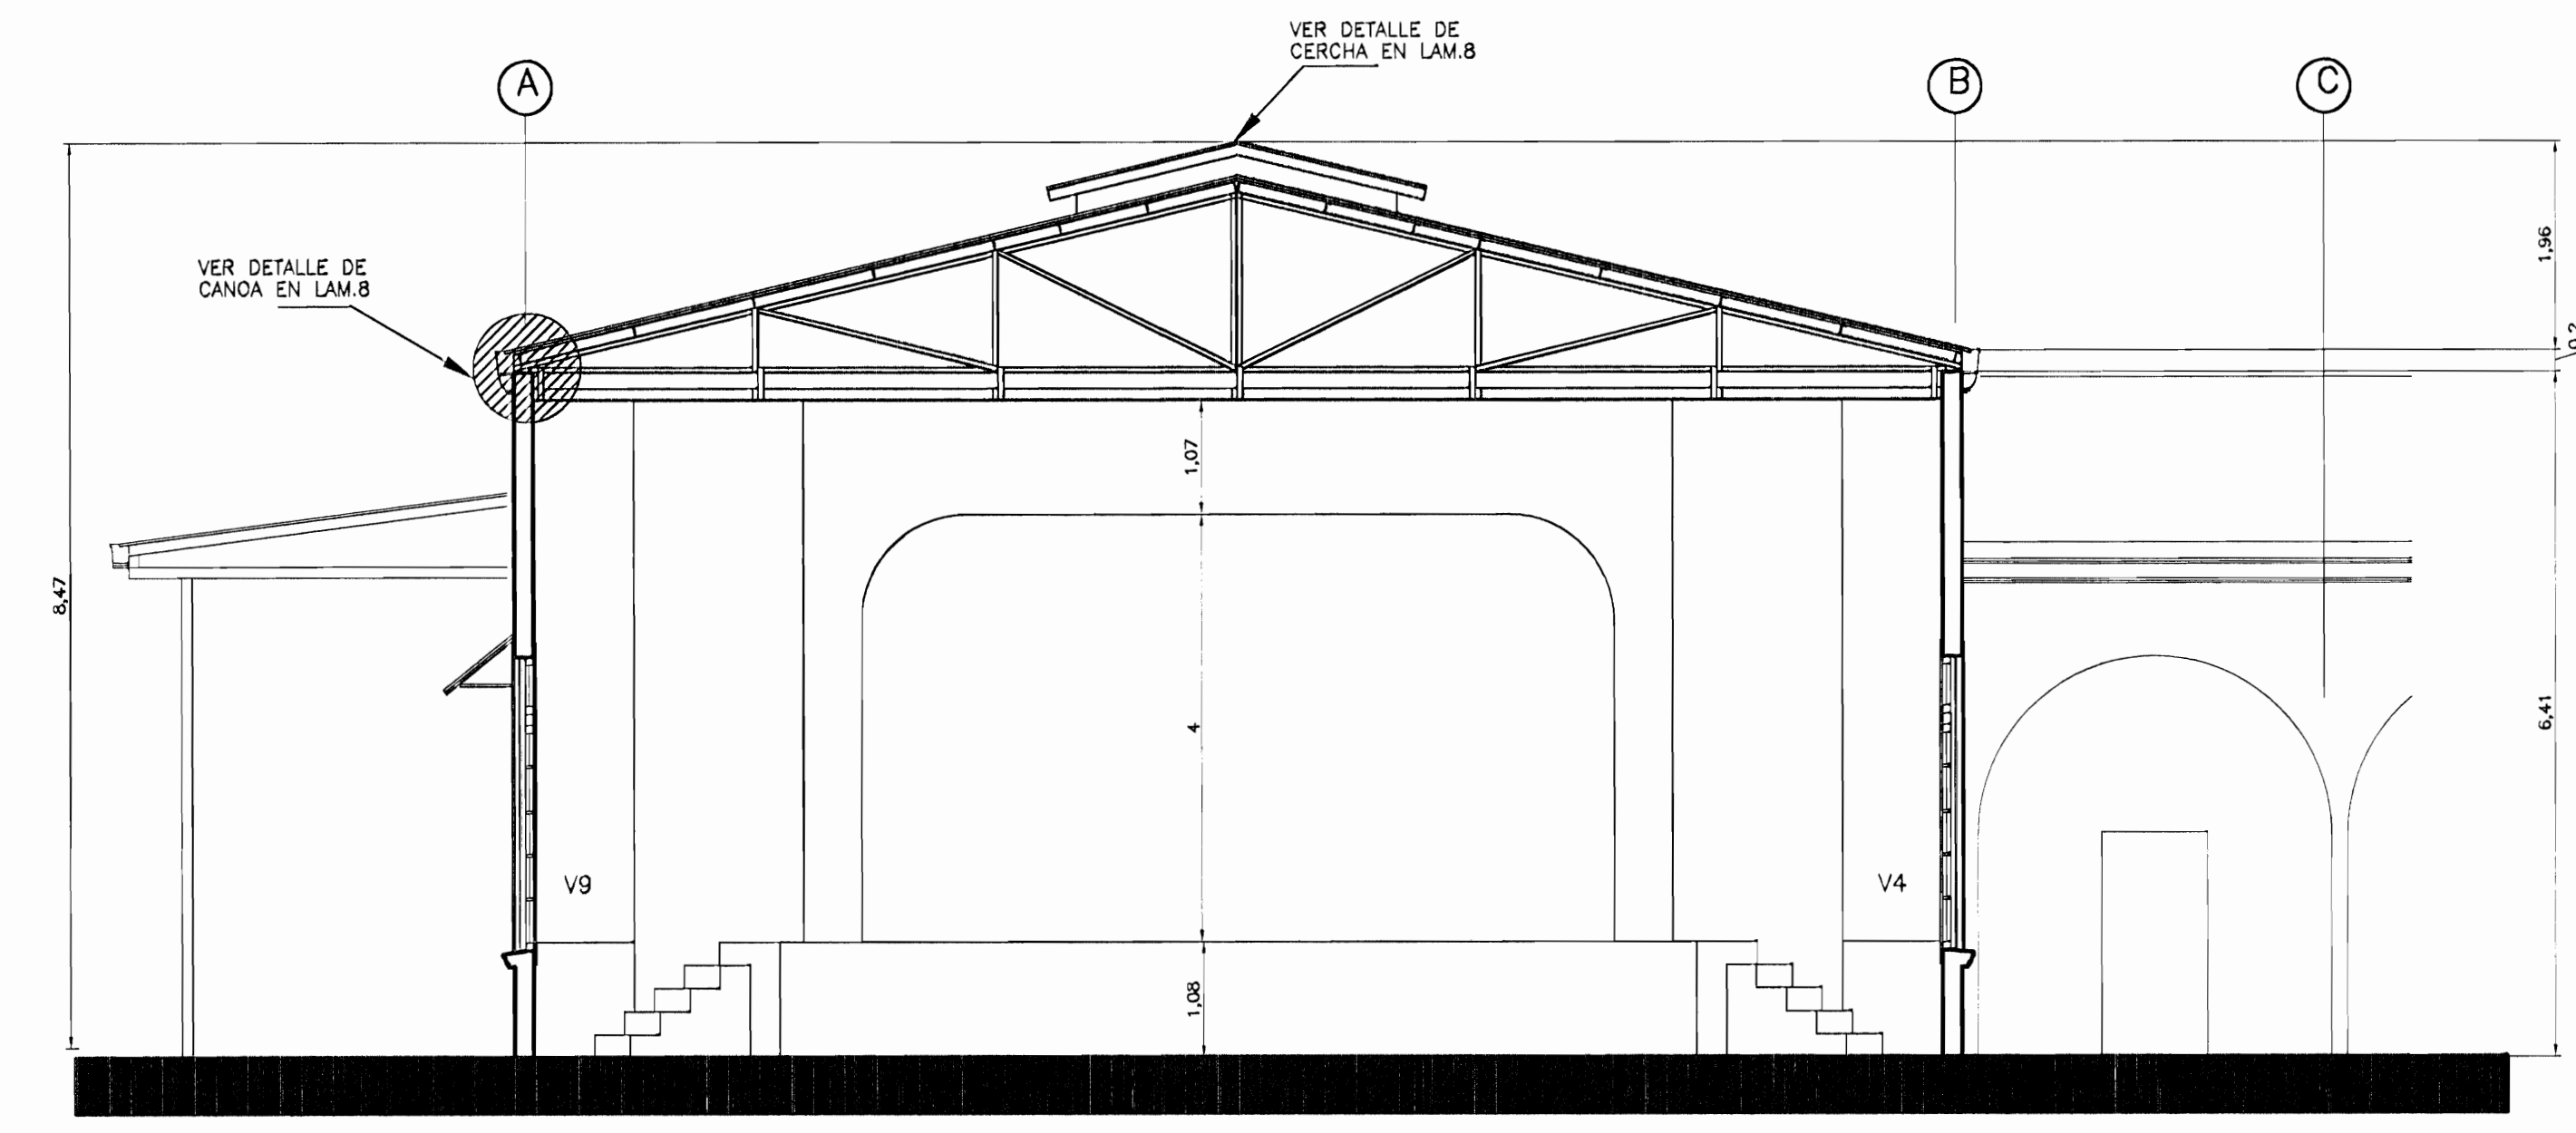
CORTE C-C
CORTE D-D

- VENTANAS**
- V1 MOLDURA EN BUEN ESTADO, PIEZA INFERIOR ALTERADA, MARCO DEGRADADO EN UN 60% DINTEL EN BUEN ESTADO, REPELLO DE BANQUINA EN MAL ESTADO
 - V2 MOLDURA EN BUEN ESTADO, PIEZA INFERIOR ALTERADA, MARCO DEGRADADO EN UN 60% DINTEL EN BUEN ESTADO, REPELLO DE BANQUINA ALTERADO

- V3 MOLDURA EN BUEN ESTADO, PIEZA INFERIOR ALTERADA, MARCO DEGRADADO EN UN 60% DINTEL EN BUEN ESTADO, REPELLO DE BANQUINA ALTERADO
 - V4 MOLDURA EN MAL ESTADO, PIEZA INFERIOR FALTANTE, MARCO DEGRADADO EN UN 90% PIEZAS FALTANTES, REPELLO DE VANO DE VENTANA EN MAL ESTADO, ALTERADO

- V5 MOLDURA EN MAL ESTADO (50%), PIEZA INFERIOR ALTERADA, MARCO DEGRADADO EN UN 80%, DINTEL EN BUEN ESTADO, REPELLO DE BANQUINA ALTERADO
 - V6 MOLDURA EN BUEN ESTADO, PIEZA INFERIOR ALTERADA, MARCO DEGRADADO EN UN 40% DINTEL EN BUEN ESTADO, REPELLO DE BANQUINA ALTERADO

- V7 MOLDURA EN BUEN ESTADO, MARCO DEGRADADO EN UN 40%, DINTEL EN BUEN ESTADO, REPELLO DE BANQUINA ALTERADO
 - V8 MOLDURA EN BUEN ESTADO, PIEZA INFERIOR ALTERADA, MARCO DEGRADADO EN UN 60% DINTEL EN BUEN ESTADO, REPELLO DE BANQUINA ALTERADO

- V9 MOLDURA EN BUEN ESTADO, PIEZA INFERIOR ALTERADA, MARCOS DAÑADOS EN UN 60% DINTEL EN BUEN ESTADO, REPELLO DE BANQUINA EN MAL ESTADO
 - V10 MOLDURA EN BUEN ESTADO (80%), PIEZA INFERIOR ALTERADA, MARCO DAÑADO EN UN 100%, DINTEL EN BUEN ESTADO, REPELLO DE BANQUINA EN MAL ESTADO

- V11 MOLDURA EN BUEN ESTADO (90%), PIEZA INFERIOR ALTERADA, MARCO DAÑADO EN UN 80%, DINTEL EN BUEN ESTADO, REPELLO DE BANQUINA EN MAL ESTADO Y ALTERADO

- V12 MOLDURA EN BUEN ESTADO, PIEZA INFERIOR ALTERADA, MARCO DAÑADO EN UN 60% DINTEL EN BUEN ESTADO, REPELLO DE BANQUINA EN MAL ESTADO
- PUERTAS**
- P1 EN BUEN ESTADO (90%), DAÑOS A PIEZAS DEL MARCO POR CAMBIOS DE CERRAJES

- P1 EN BUEN ESTADO (80%), DAÑOS DE HUMEDAD EN SECCION INFERIOR DE MARCOS, MOLDURA INFERIOR ALTERADA
 - P3 EN BUEN ESTADO (90%), DAÑOS DE HUMEDAD EN MARCO

- P4 EN BUEN ESTADO
