Informe final evaluación arqueológica
“Restauración estructural de la iglesia de San
Blas de Nicoya” (segunda temporada)
Guanacaste, Nicoya, Nicoya

Empresa desarrolladora: América Ingeniería y Arquitectura S.A. Según licitación
abreviada N° 2016LA-000009-0008000001 del Centro de Investigación y Conservación
del Patrimonio Cultural del Ministerio de Cultura y Juventud

Enero 2017

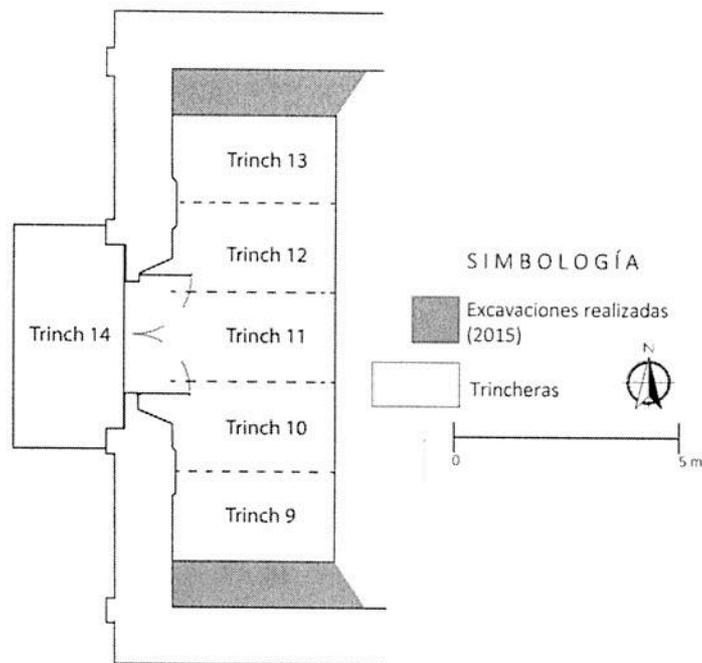
Figura 2. Ubicación en mapa de las unidades de excavación

De conformidad con el orden ejecutado en la temporada de excavación pasada, las trincheras constituyen la operación 3 y, en vista que en la primera etapa de campo se llegó hasta la número 8, en la presente se comenzó desde la trinchera 9 hasta llegar a la trinchera 14. Estas unidades de excavación se realizaron tanto al interior como exterior de la iglesia patrimonial (Fig. 2).

Las trincheras ubicadas al interior de la iglesia tuvieron por medidas 3,65 metros de largo por 2 metros de ancho (3,65m x 2m) y fueron numeradas de la 9 (la más cercana a la pared sur) a la 13 (la más próxima a la pared norte). El espacio que se observa en gris en la Fig. 2 corresponde a las unidades de excavación que ya se realizaron en la temporada 2015 y no se impactaron en la restauración del 2016.

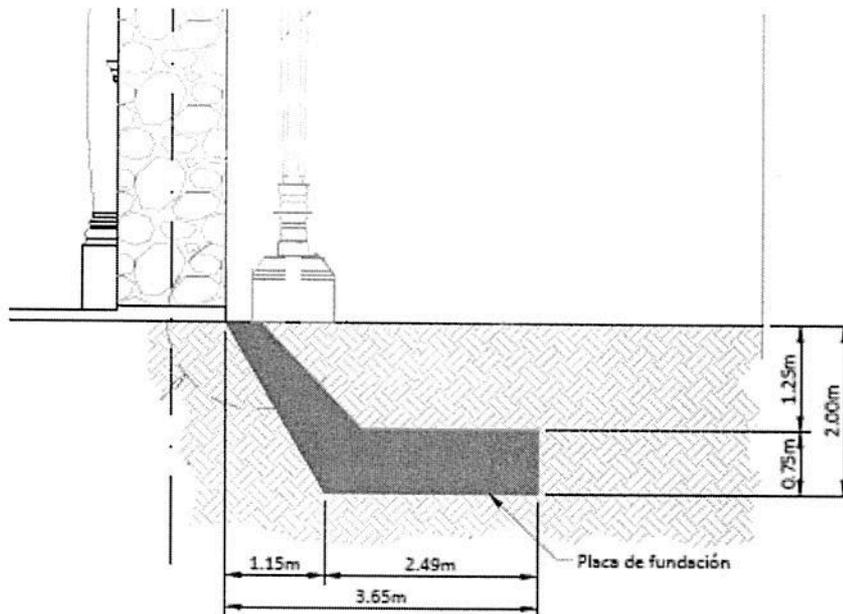
Figura 3. Detalle del plano realizado por la empresa consultora con indicaciones para el talud, modificación propia

Para garantizar la estabilidad estructural de la espadaña del inmueble patrimonial y de acuerdo con regulaciones estructurales planteadas por el CICPC, fue necesario dejar un talud de tierra para ser cubierto por cemento, a manera de rampa, que se extendió hasta 1,15 metros al este de la pared de la iglesia (Fig. 3).

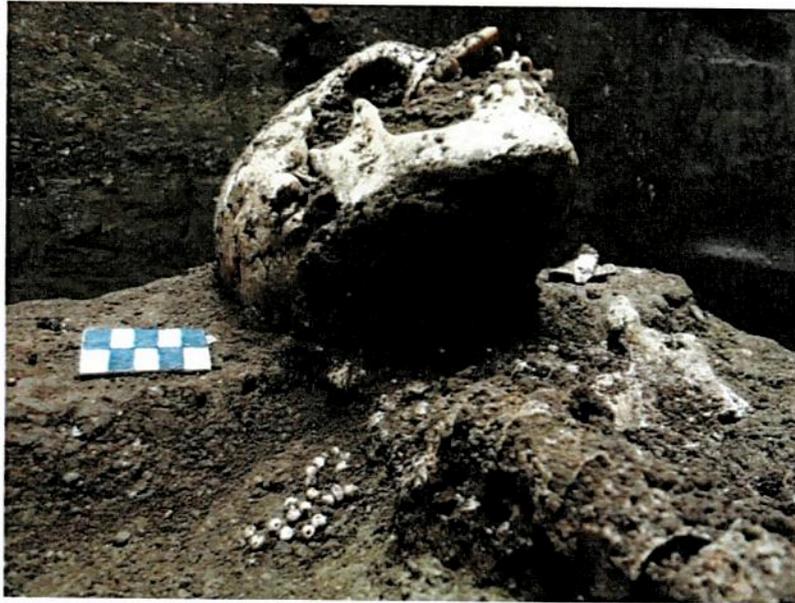
Figura 4. Artefacto 36 asociado a cervicales del individuo 31

Al interior de la muestra 169 se encontró el artefacto 31 y bajo este osario se identificó el artefacto 36; cuentas que componían un collar que se encontraba en las cervicales del individuo 31, que apareció en este mismo nivel, bajo la muestra 169 y el individuo 26 (Fig. 4).

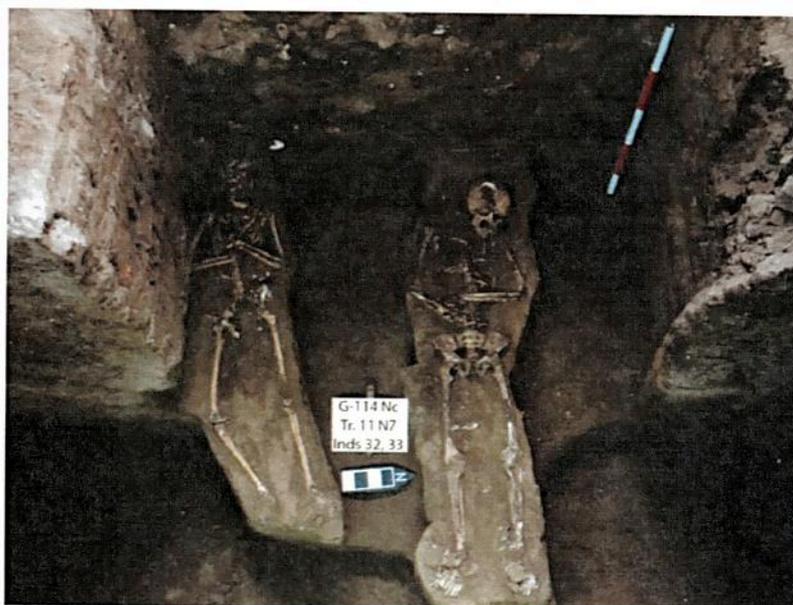
Figura 5. Individuos 32 y 33 asociados a la trinchera 11

Al nivel 7 (120-140 cm b/sup) se halló al individuo 28 bajo la muestra 168 grupo 2 y al oeste de la unidad la muestra 168 grupo 1; la cual, al bajarse se halló a las extremidades inferiores de los individuos 32 y 33 en posición de decúbito dorsal extendido, orientados de este a oeste y ubicados justamente en la entrada de la iglesia (Fig. 5). El individuo 33 presentaba más huesos desarticulados que formaron parte de la misma muestra 168.

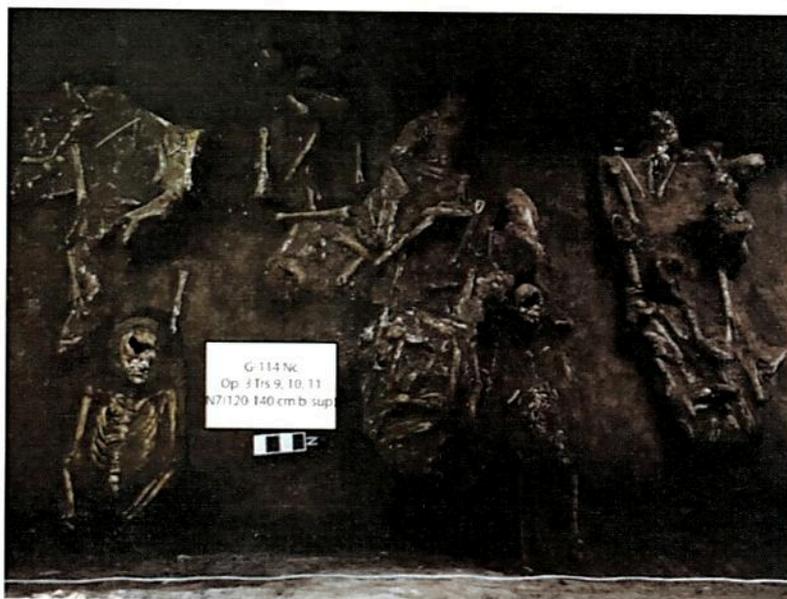
Figura 6. Fotografía en planta de trincheras 9, 10 y 11 en el nivel 7

A continuación se presenta el cuadro 5 que reúne y sintetiza los trabajos de esta unidad de excavación y la figura 7 que corresponde a una fotografía del nivel 7 (120-140 cm b/sup) de las tres trincheras mencionadas.

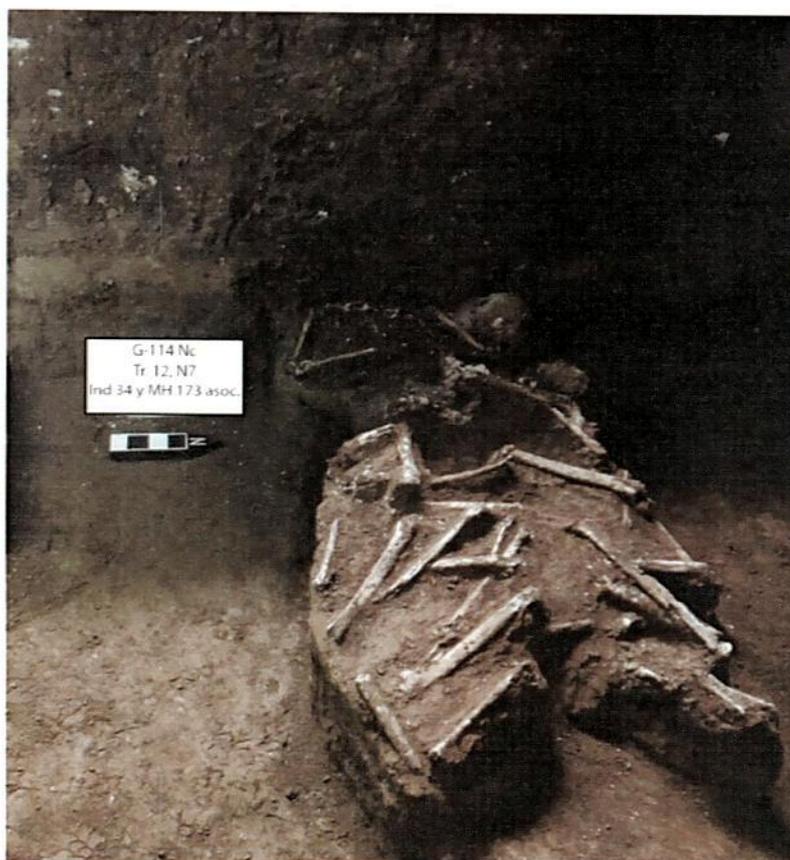
Figura 7. Individuo 34 con muestra 173 asociada, nivel 7

Al nivel 6 (100-120 cm b/sup) se encontró la muestra 140 y la muestra 143; un osario que se asocia sobre el individuo 20. A la derecha de este se halló la muestra 171 y sobre el individuo 34 se ubicaba otro osario más (muestra 173) (Fig. 7).

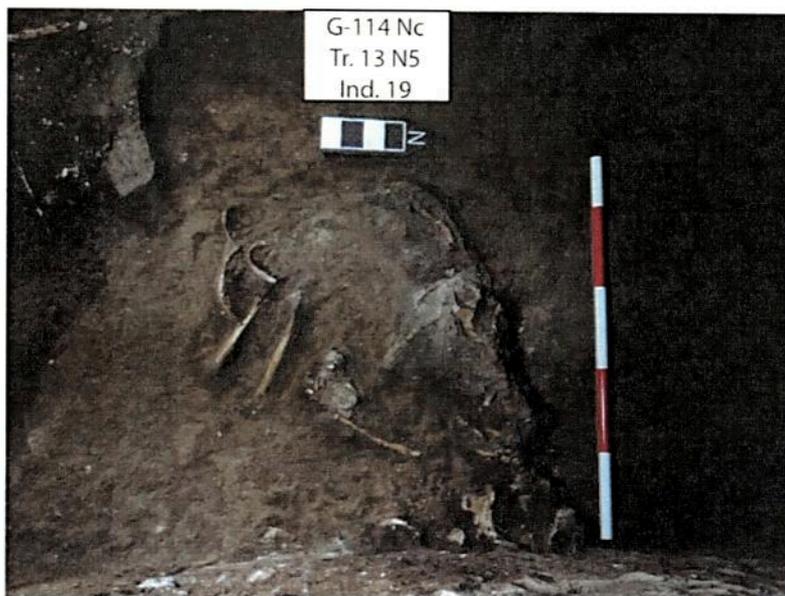
Figura 8. Individuo 19. Obsérvese la desarticulación de los huesos y en la pared Este parte del cinturón pélvico que se encontraba incluido en la pared

En este nivel se halló la mayor concentración de restos óseos; los mismos se relacionaron con los individuos 16, 17 y 19. Este último resultó ser un caso muy llamativo, pues se encontraba completamente desarticulado, con los huesos fragmentados y esparcidos bajo una capa de cemento (Fig. 8).

Estos, fueron excavados y, debido a su estado y a la imposibilidad de realizar una ampliación o gaveta para extraer el resto de la osamenta, se volvieron a depositar en una caja de madera luego que la excavación concluyó y las labores de ingeniería que se tenían planeado hacer se llevaron a cabo.

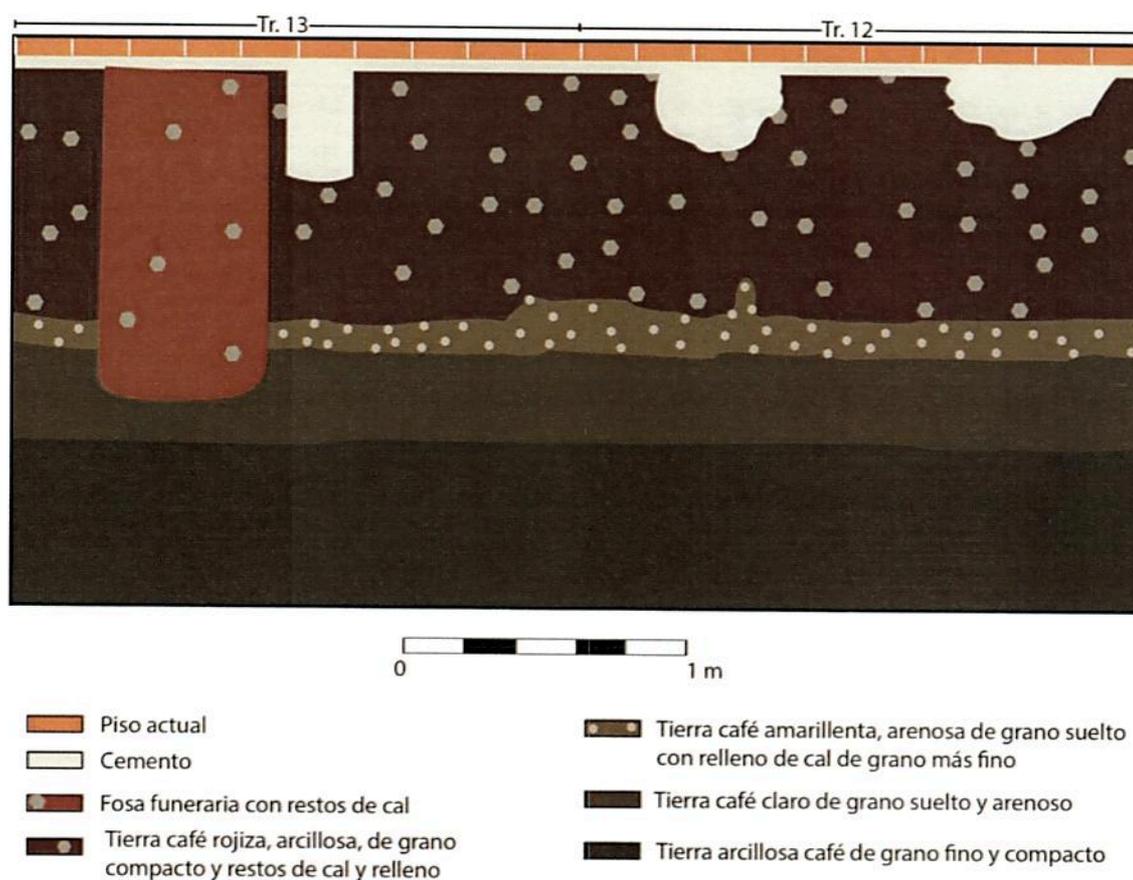
Figura 9. Dibujo de perfiles de la pared Este asociada con las trincheras 12 y 13

A continuación la figura 9 presenta un levantamiento de perfiles de la pared este asociado con las trincheras 12 y 13.

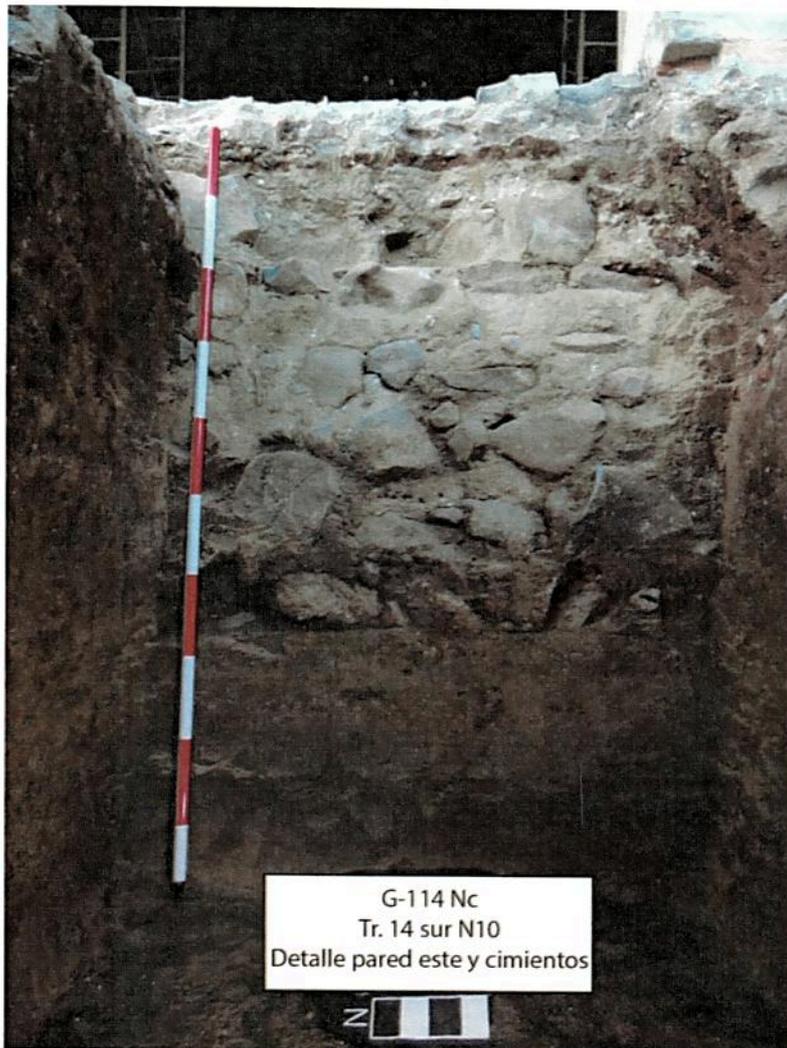
Con esta excavación fue posible observar los cimientos de la iglesia y la profundidad a la que estos llegan; la cual es de 140 cm bajo la superficie actual (Fig. 10).

Figura 10. Detalle pared este de la trinchera 14, sector sur. Obsérvese la profundidad de los cimientos y que bajo este no se halla más perturbación de la matriz natural del suelo

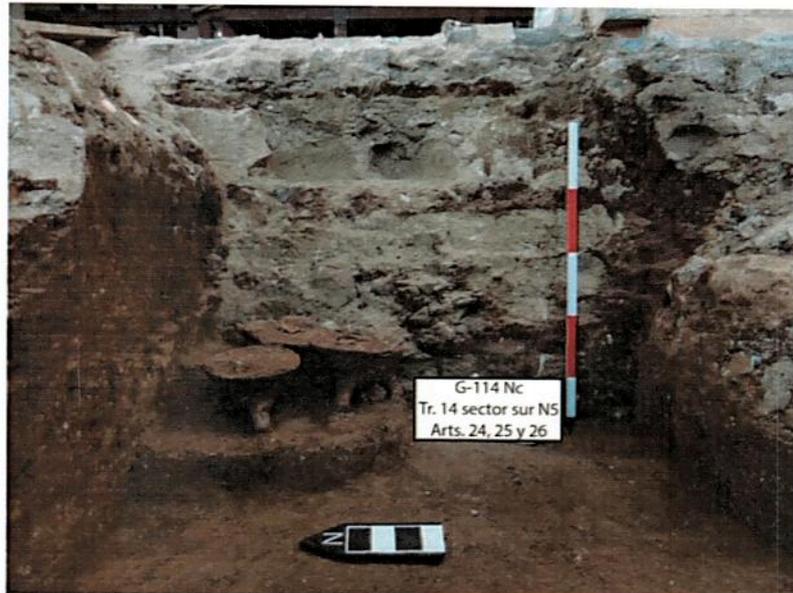
Figura 11. Artefactos 24, 25 y 26 asociados a la entrada de la iglesia

Por otro lado, la presencia de 6 vasijas semejantes a los artefactos 8 y 9, excavados en la temporada pasada (Camacho, 2015a), fue un hallazgo relevante. Este ocurrió, en el sector sur, a los 100 cm bajo superficie sector sur (Fig. 11) mientras que en el sector norte, se encontraron dos vasijas más en el nivel 9 (160- 180 cm b/sup) (Fig. 12).

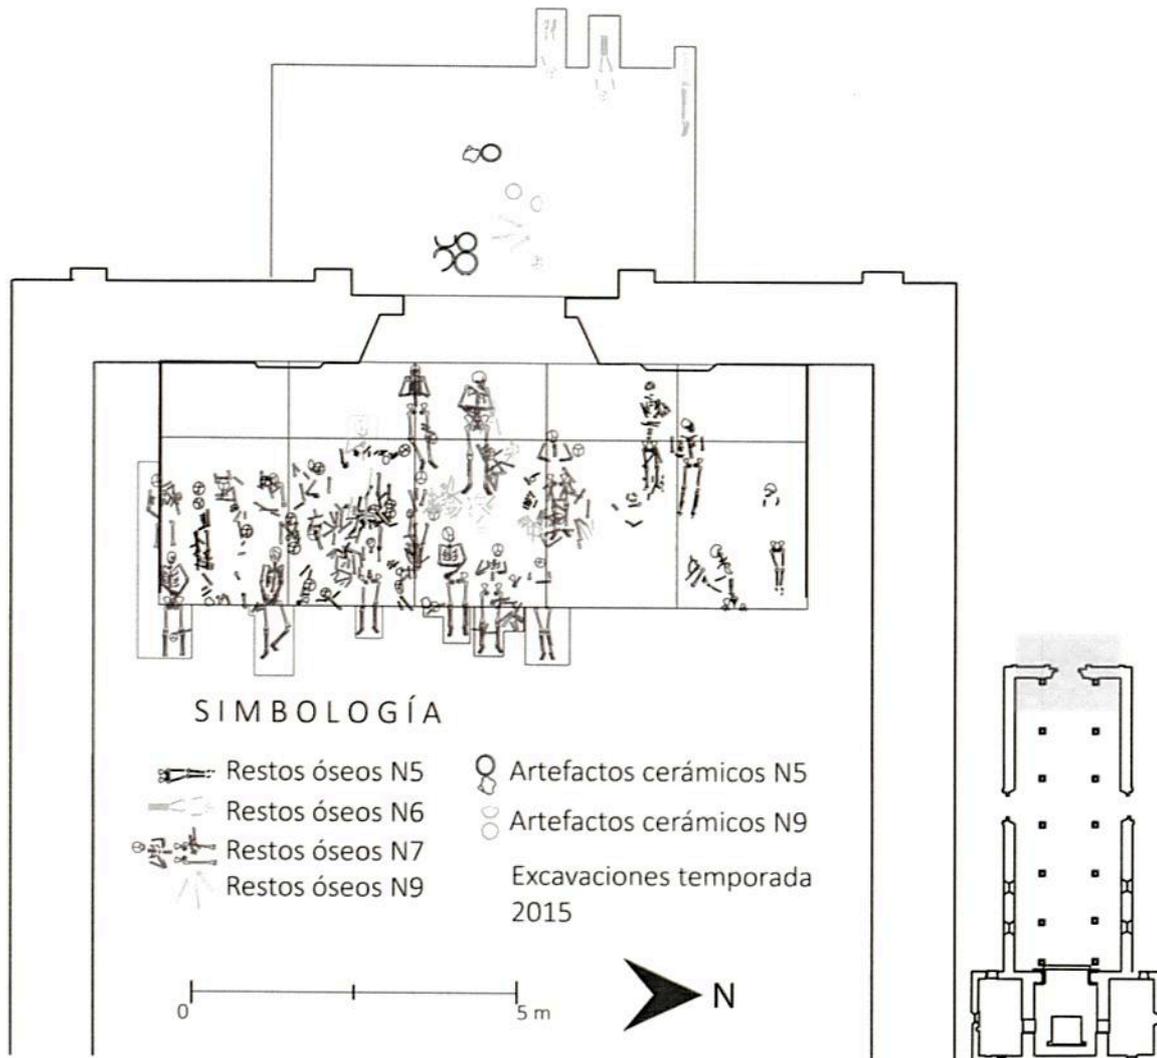
Figura 13. Levantamientos de planta de las unidades de excavación niveles 5, 6, 7 y 9

A continuación se presenta la figura 13, que reúne los levantamientos en planta de los niveles 5, 6, 7 y 9 de cada una de las trincheras antes detalladas.

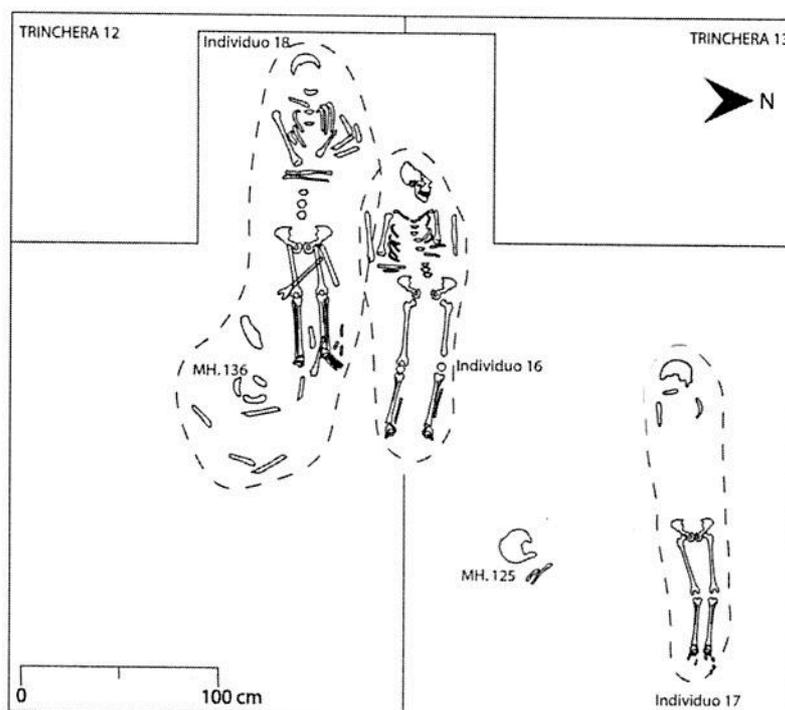
Figura 1. Dibujo de planta de individuos 16, 17 y 18, 80-100 cm b/sup, sitio Nicoya (G-114 Nc)

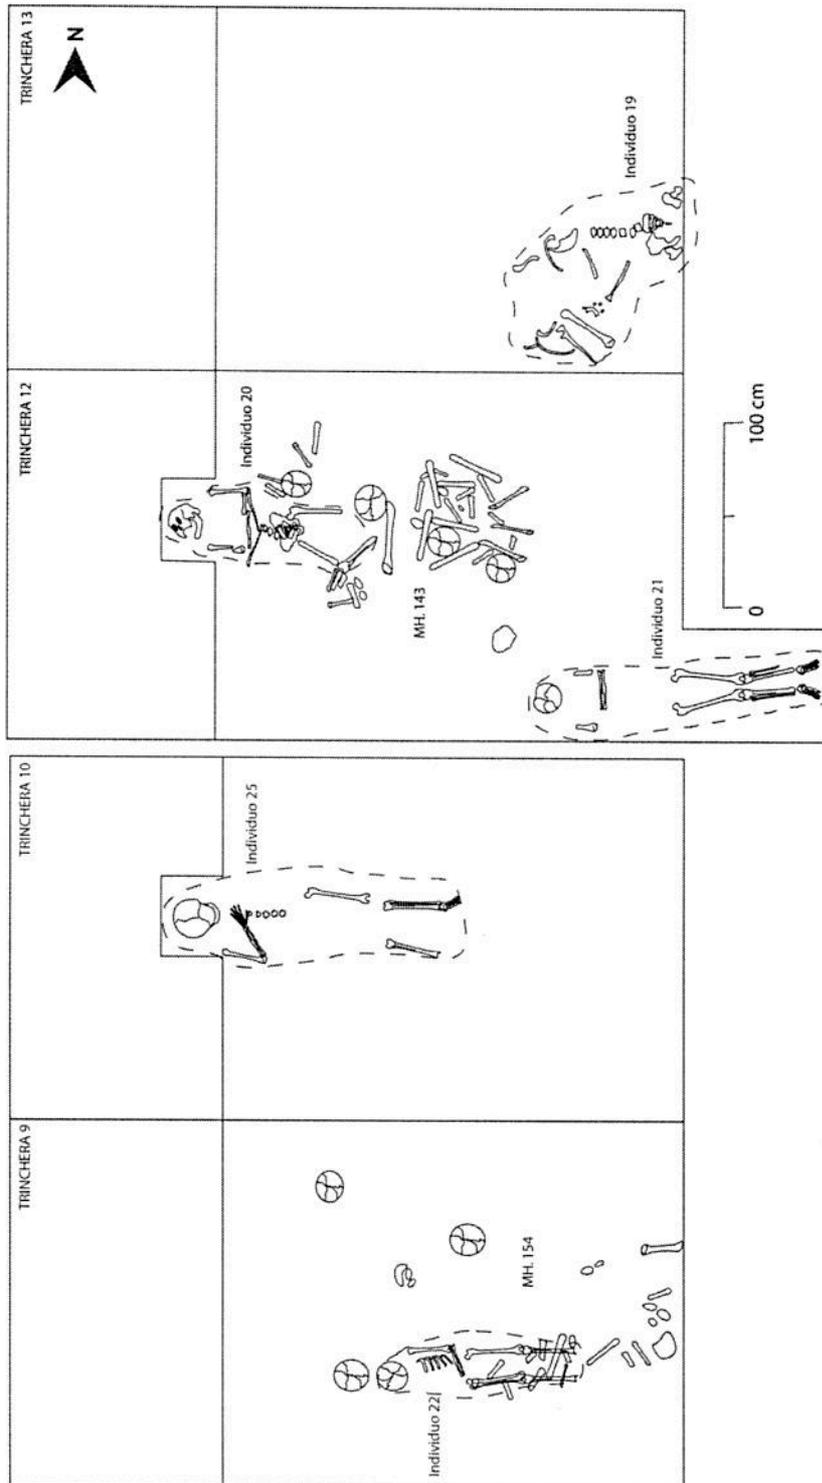
Figura 16. Dibujo de planta de los individuos y muestras óseas ubicados entre los 100-120 cm b/sup, sitio Nicoya (G-114 Nc)

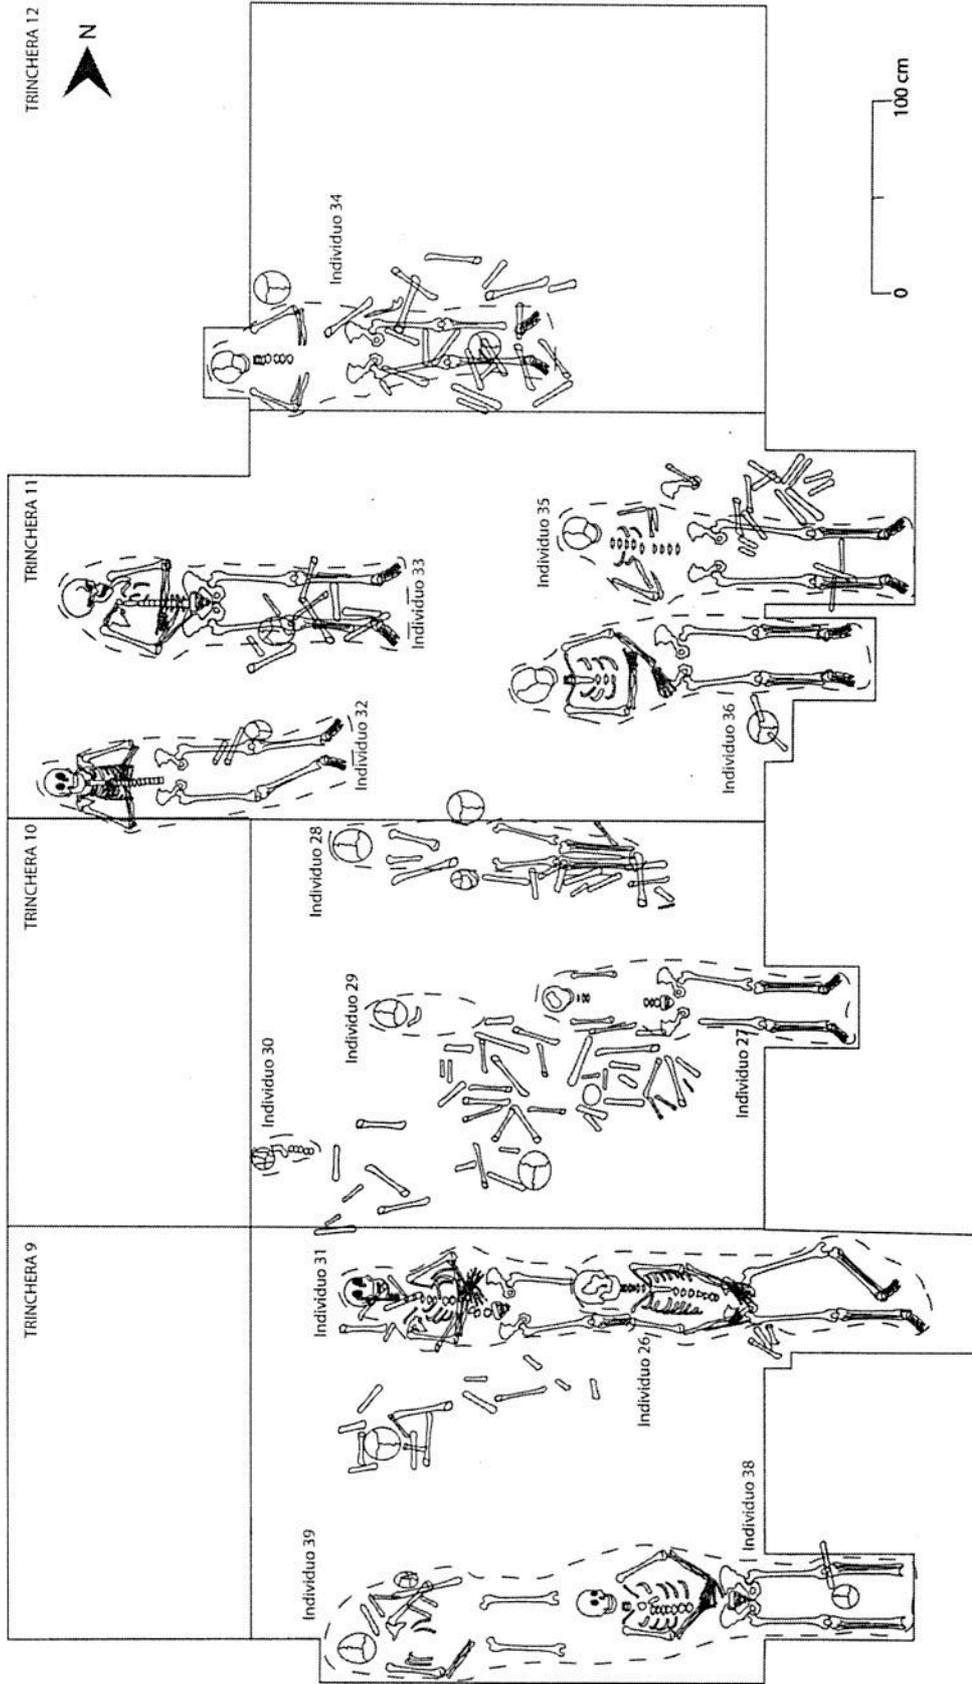
Figura 18. Dibujo de planta de los individuos y muestras óseas ubicadas entre los 120-150 cm b/sup, sitio Nicoya (G-114 Nc)

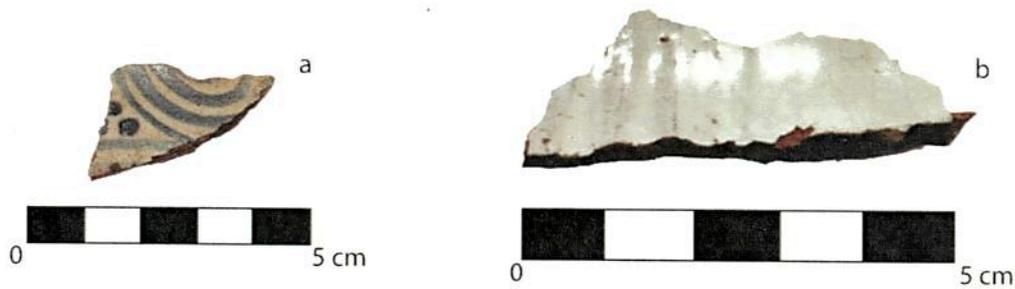
Figura 19. Fragmentos cerámicos asociados al interior de la muestra 158

El primer fragmento tenía una tonalidad beige y esmalte azul (Fig. 19a) y el otro con esmalte blanco, este se encontraba craquelado por ambos lados lo cual podría ser un indicador de una temperatura de cocción elevada. De la misma forma, el color de la pasta de este último es naranja, característica de una cocción que superó los 900° C (Fig. 19b).

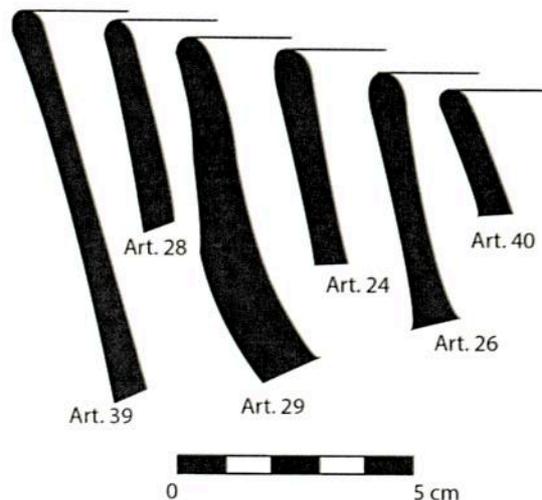
Figura 20. Bordos de 6 de los 8 cuencos trípodes recuperados

Vasijas trípodes en forma de cuencos con boca no restringida y paredes levemente divergentes. El labio es redondeado y tiene un grosor que varía entre 0,4 y 0,6 cm. Los diámetros de sus bocas también varían (art. 24: 28 cm; art. 25: 28 cm; art. 26: 30 cm; art. 27: 24 cm; art. 28: 28 cm; art. 29: 26 cm; art. 39: 26 cm y art. 40: 22 cm) (Fig. 20).

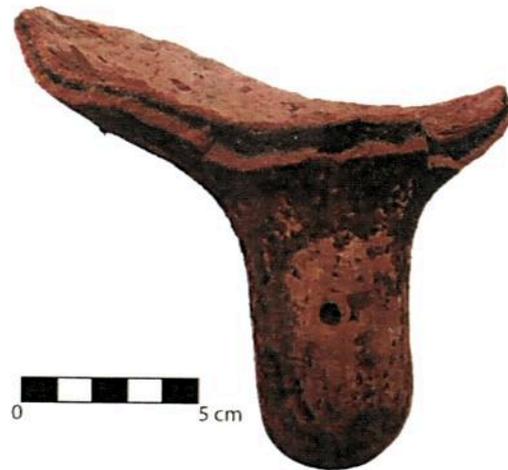
Los soportes de estos objetos presentan una pequeña oquedad circular en la parte trasera, esta se hizo para permitir respirar a la pieza durante el proceso de cocción; la cual, como se puede observar en la figura 21, fue muy deficiente. Esta se debió realizar en un horno abierto, con algún tipo de entrada de aire. Estas características no permitían que la cocción llegara a temperaturas superiores a los 900°C.

Figura 21. Soporte de artefacto 26 con oquedad en la parte trasera, atención a la cocción presentada en la zona de quiebre

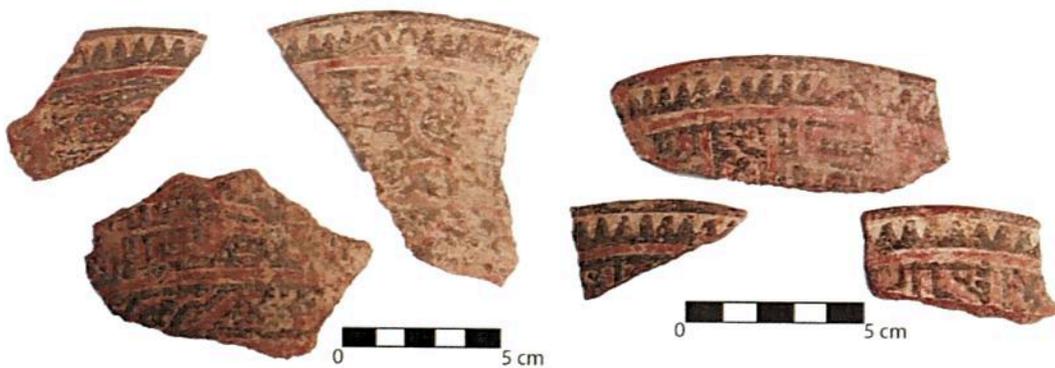
Figura 22. Fragmentos cerámicos de artefactos 39 y 40

Muy similares, no solo en cuanto a forma; sino también en decoración a los artefactos 8 y 9, estos objetos cerámicos presentan policromía interna y externa. Fueron bañados, primeramente, en su totalidad con un curiol³ de tonalidad crema sobre el que se pintó el labio y los diferentes diseños geométricos como triángulos, grecas y espirales con color negro. El color rojo se utilizó como secundario, dispuesto en aquellos sectores donde el curiol negro, por motivos de diseño, necesitaba realzar (Fig. 22).

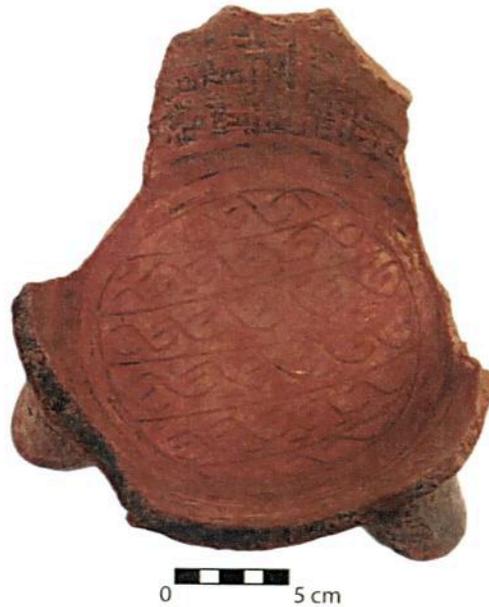
Figura 23. Decoración de incisos al fondo del artefacto 39

En el fondo de algunos de estos ceramios (artefactos 25, 28, 39 y 40) se encuentra una decoración de incisos, similar a la presentada por el artefacto 9. Estos se hicieron previos a la cocción de la pieza y forman una especie de "rejilla" algunos con un acabado muy descuidado y otros (Fig. 23) con un diseño bien definido.

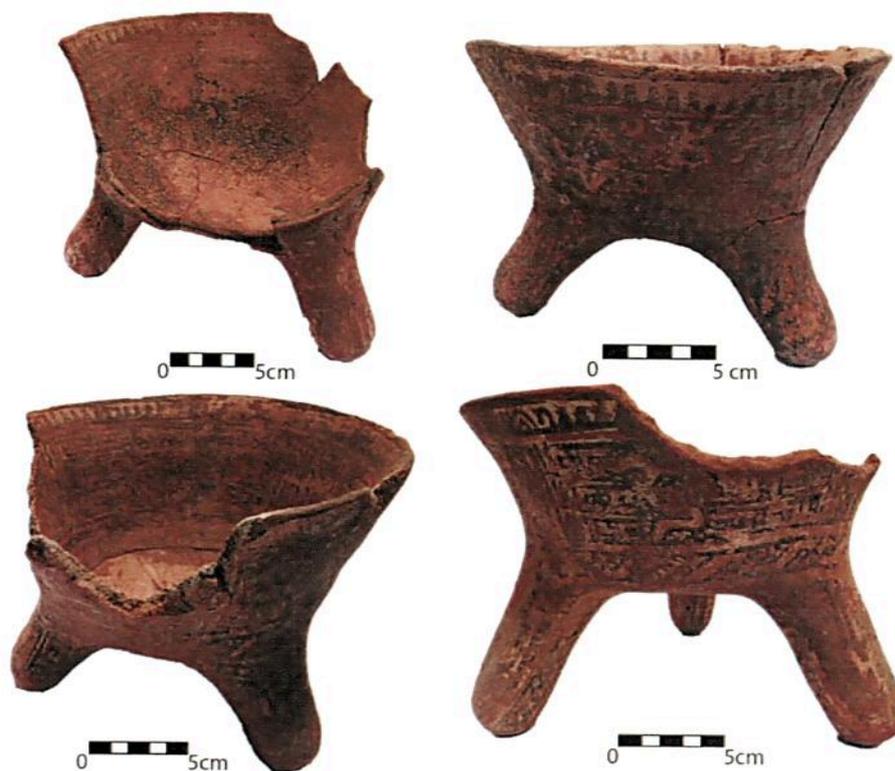
Figura 24. Artefactos 24, 26, 27 y 40

Esta situación es muy usual cuando los pigmentos tienen altas concentraciones de óxidos de hierro que no permiten que éste se adhiera de una manera adecuada al cuerpo del artefacto. Para que esto suceda de una manera eficiente era necesario adicionarle un fundente (un producto que favorezca la fusión de los minerales a temperaturas más bajas) al material. Por esta razón es que se considera que dicho pigmento es un curiol y no un engobe. En la figura 24 se aprecian las formas de algunos de los artefactos descritos.

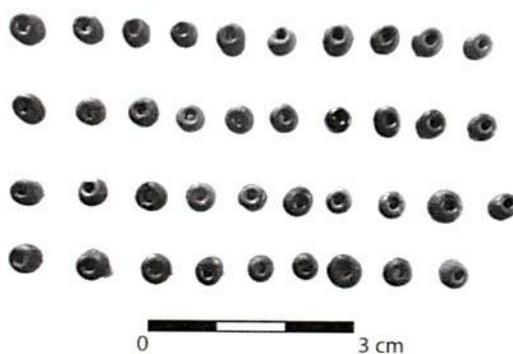
Figura 25. Artefacto 33

39 cuentas de collar esferoides de color negro, achatadas en los polos donde se ubican los orificios para unir las con un hilo. Tamaño promedio 0,1 mm x 0,05 mm (Fig. 25).

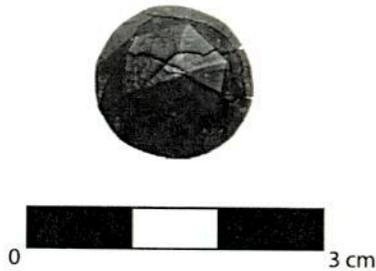
Figura 27. Artefacto 37

Botón de color negro opaco, circular con decoración realizada por medio de cortes simétricos hasta formar una figura hexagonal al centro. Diámetro 1,5 cm, grosor 0,8 cm. Al reverso tiene cuatro orificios para pasar la costura. En esta misma parte se encuentran múltiples fracturas en las que no se observan ondas de fractura (Fig. 27).

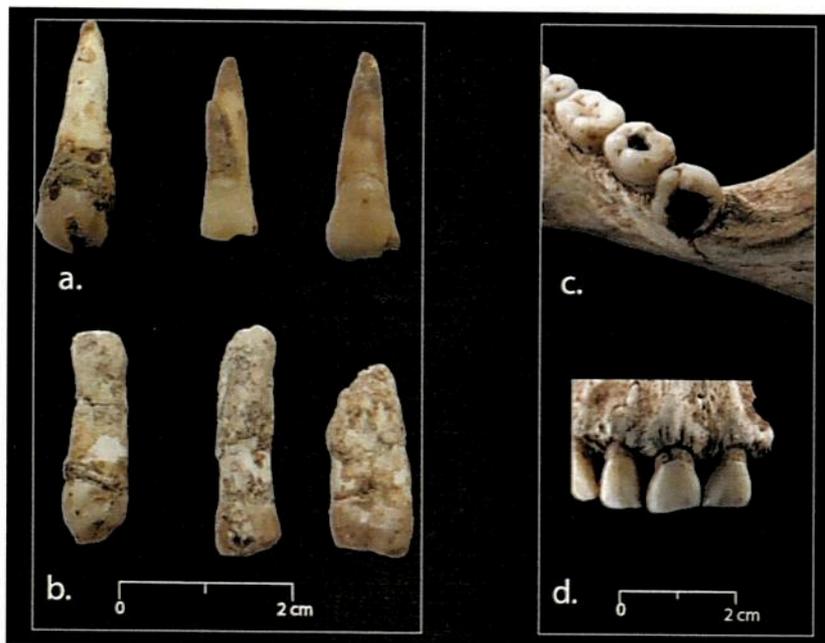
Las frecuencias de padecimientos variaron (Cuadro 16), con una mayor afectación de lesiones dentales (Fig. 28), las cuales se hallaron en la superficie oclusal e interproximal de los dientes, con un total de 12 individuos afectados, esta patología consiste en el deterioro del esmalte, producto de ácidos procedentes de dietas ricas en carbohidratos y azúcares (Hill, 2008: 313; Buikstra y Ubelaker, 1994: 54). Es de resaltar la alta presencia de caries en la superficie interproximal, es decir la que se encuentra entre las facetas de contacto entre los

La periodontitis se registró en 5 individuos, esta lesión consiste en una inflamación en las encías, de manera que el diámetro mesio-distal de las coronas se amplía, lo que genera en la pérdida de contacto interproximal entre los dientes, esta condición es la mayor responsable de la pérdida de dentición antemortem (Aufderheide y Rodríguez, 2008: 401).

Figura 4. Patologías dentales. a. Desgaste localizado y cálculo (MH. 151); b. Hiper cementosis (MH. 154); c. Caries oclusal (Individuo 21) y d. Periodontitis (Individuo 21)

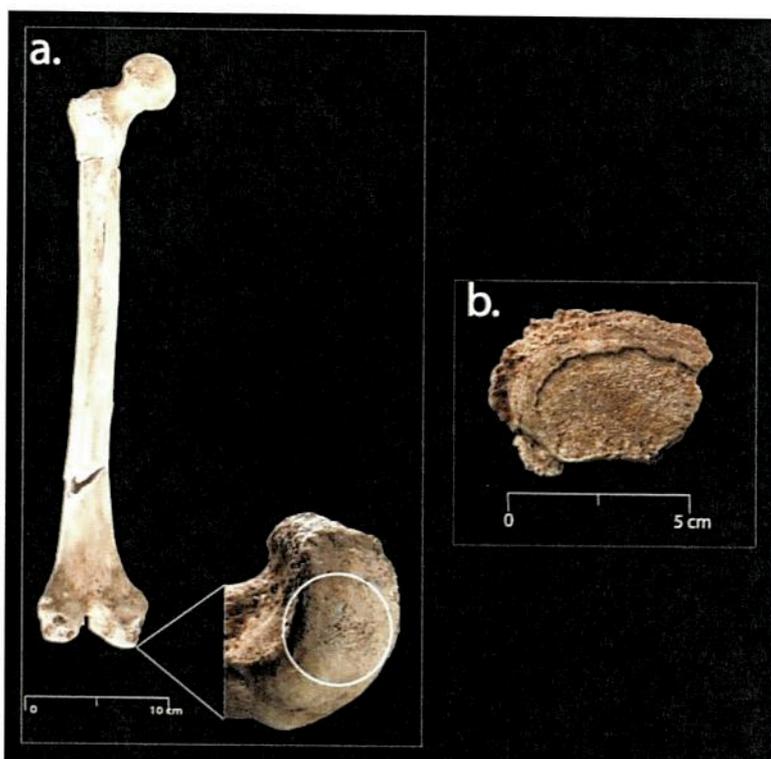
Enfermedades degenerativas como osteofitosis vertebral y osteoartritis (Fig. 29), también fueron observadas en la muestra osteológica, cada una con 2 casos. La primera consiste en la formación de bordes óseos en el cuerpo de las vértebras, mientras que la segunda se caracteriza por el deterioro del cartilago articular (Lagunas y Hernández, 2000: 79).

Figura 5. Patologías degenerativas. a. Osteoartritis (Individuo 21) y b. Osteofitosis vertebral (Individuo 21)

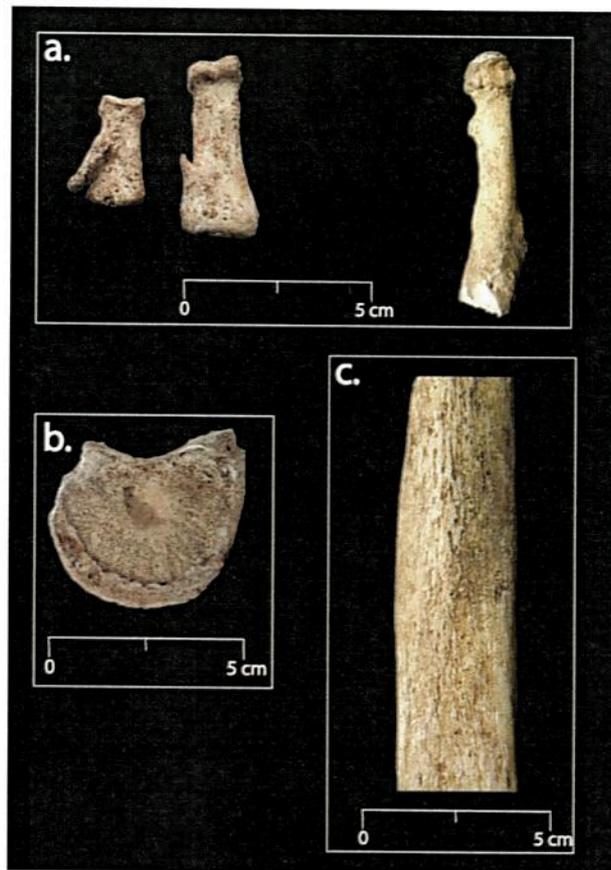
Por último, los padecimientos menos frecuentes (Fig. 30) correspondieron a coalición tarsal, nódulos de Schmorl, tumor en forma de botón, hiperostosis poróritica y una patología no identificada (Fig. 32), todos ellos con un solo caso registrado.

La coalición tarsal se observó en el pie del individuo 33, el cual se caracterizó por la fusión de huesos tarsales, esta condición pudo corresponder a variables congénitas, traumas, infecciones (Aufderheide y Rodríguez, 2008: 75). Este mismo individuo también presentó nódulos de Schmorl en vértebras lumbares, este padecimiento se caracteriza por pequeños nódulos, los cuales ocurren por la presión del disco en la superficie superior o inferior del cuerpo vertebral, esto está asociado con problemas degenerativos (Buikstra y Ubelaker, 1994: 121).

Figura 6. Patologías varias. a. Fracturas sanadas (Individuo 38); b. Nódulo de Schmorl (Individuo 38) y c. Periostitis (Individuo 23)

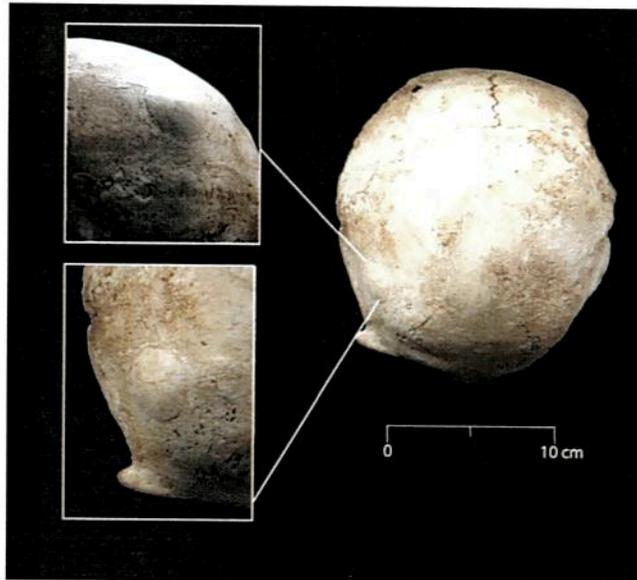
Por otro lado, el individuo 20 presentó un osteoma craneal o tumor con forma de botón (*button osteoma*), este se observó en el hueso frontal, con formación de una callosidad redondeada que no afectó la tablilla externa (Fig.31). Este tipo de tumor es benigno y se caracteriza por ser pequeño y denso comúnmente observado en la bóveda craneal (Buikstra y Ubelaker, 1994: 119). Este mismo individuo presentó hiperostosis porótica, que afectó la parte frontal de los arcos supraorbitales y el occipital, esta puede responder a cuadros anémicos (hemolíticos o megaloblásticos) (Walker et al., 2009: 112).

Figura 7. Osteoma en forma de botón, Individuo 21

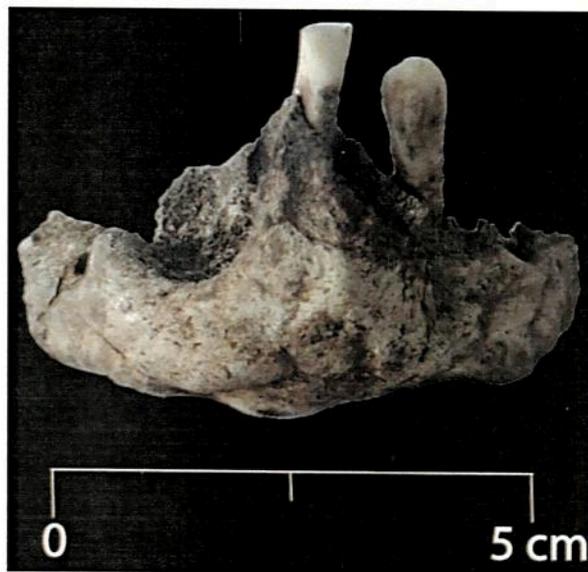
Por último se comenta una alteración provocada por una patología no identificada, esta se presentó como un crecimiento anormal del hueso mandibular, no fue posible determinar el origen de tal malformación (Fig. 32).

Figura 8. Patología no identificada, MH. 184

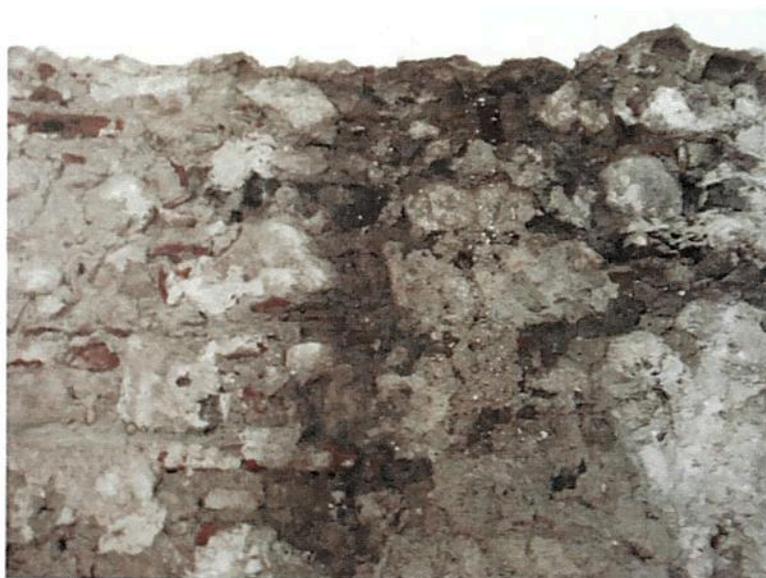
Al trabajar en la pared Oeste de la iglesia se observó la misma situación detallada para las paredes Norte y Sur. El muro que forma la pared actual Oeste de la iglesia está compuesto por una mezcla de cemento y un relleno caótico de fragmentos de tejas y losetas de arcilla (Fig. 33).

Figura 33. Detalle de la pared Oeste con relleno caótico entre las rocas
