PROPIETARIO:
MUSEO CALDERON GUARDIA.

CONTENIDO:
INDICADO

ESCALA:	FECHA:	LAMINA:
INDICADA	NOV'98	1/1.

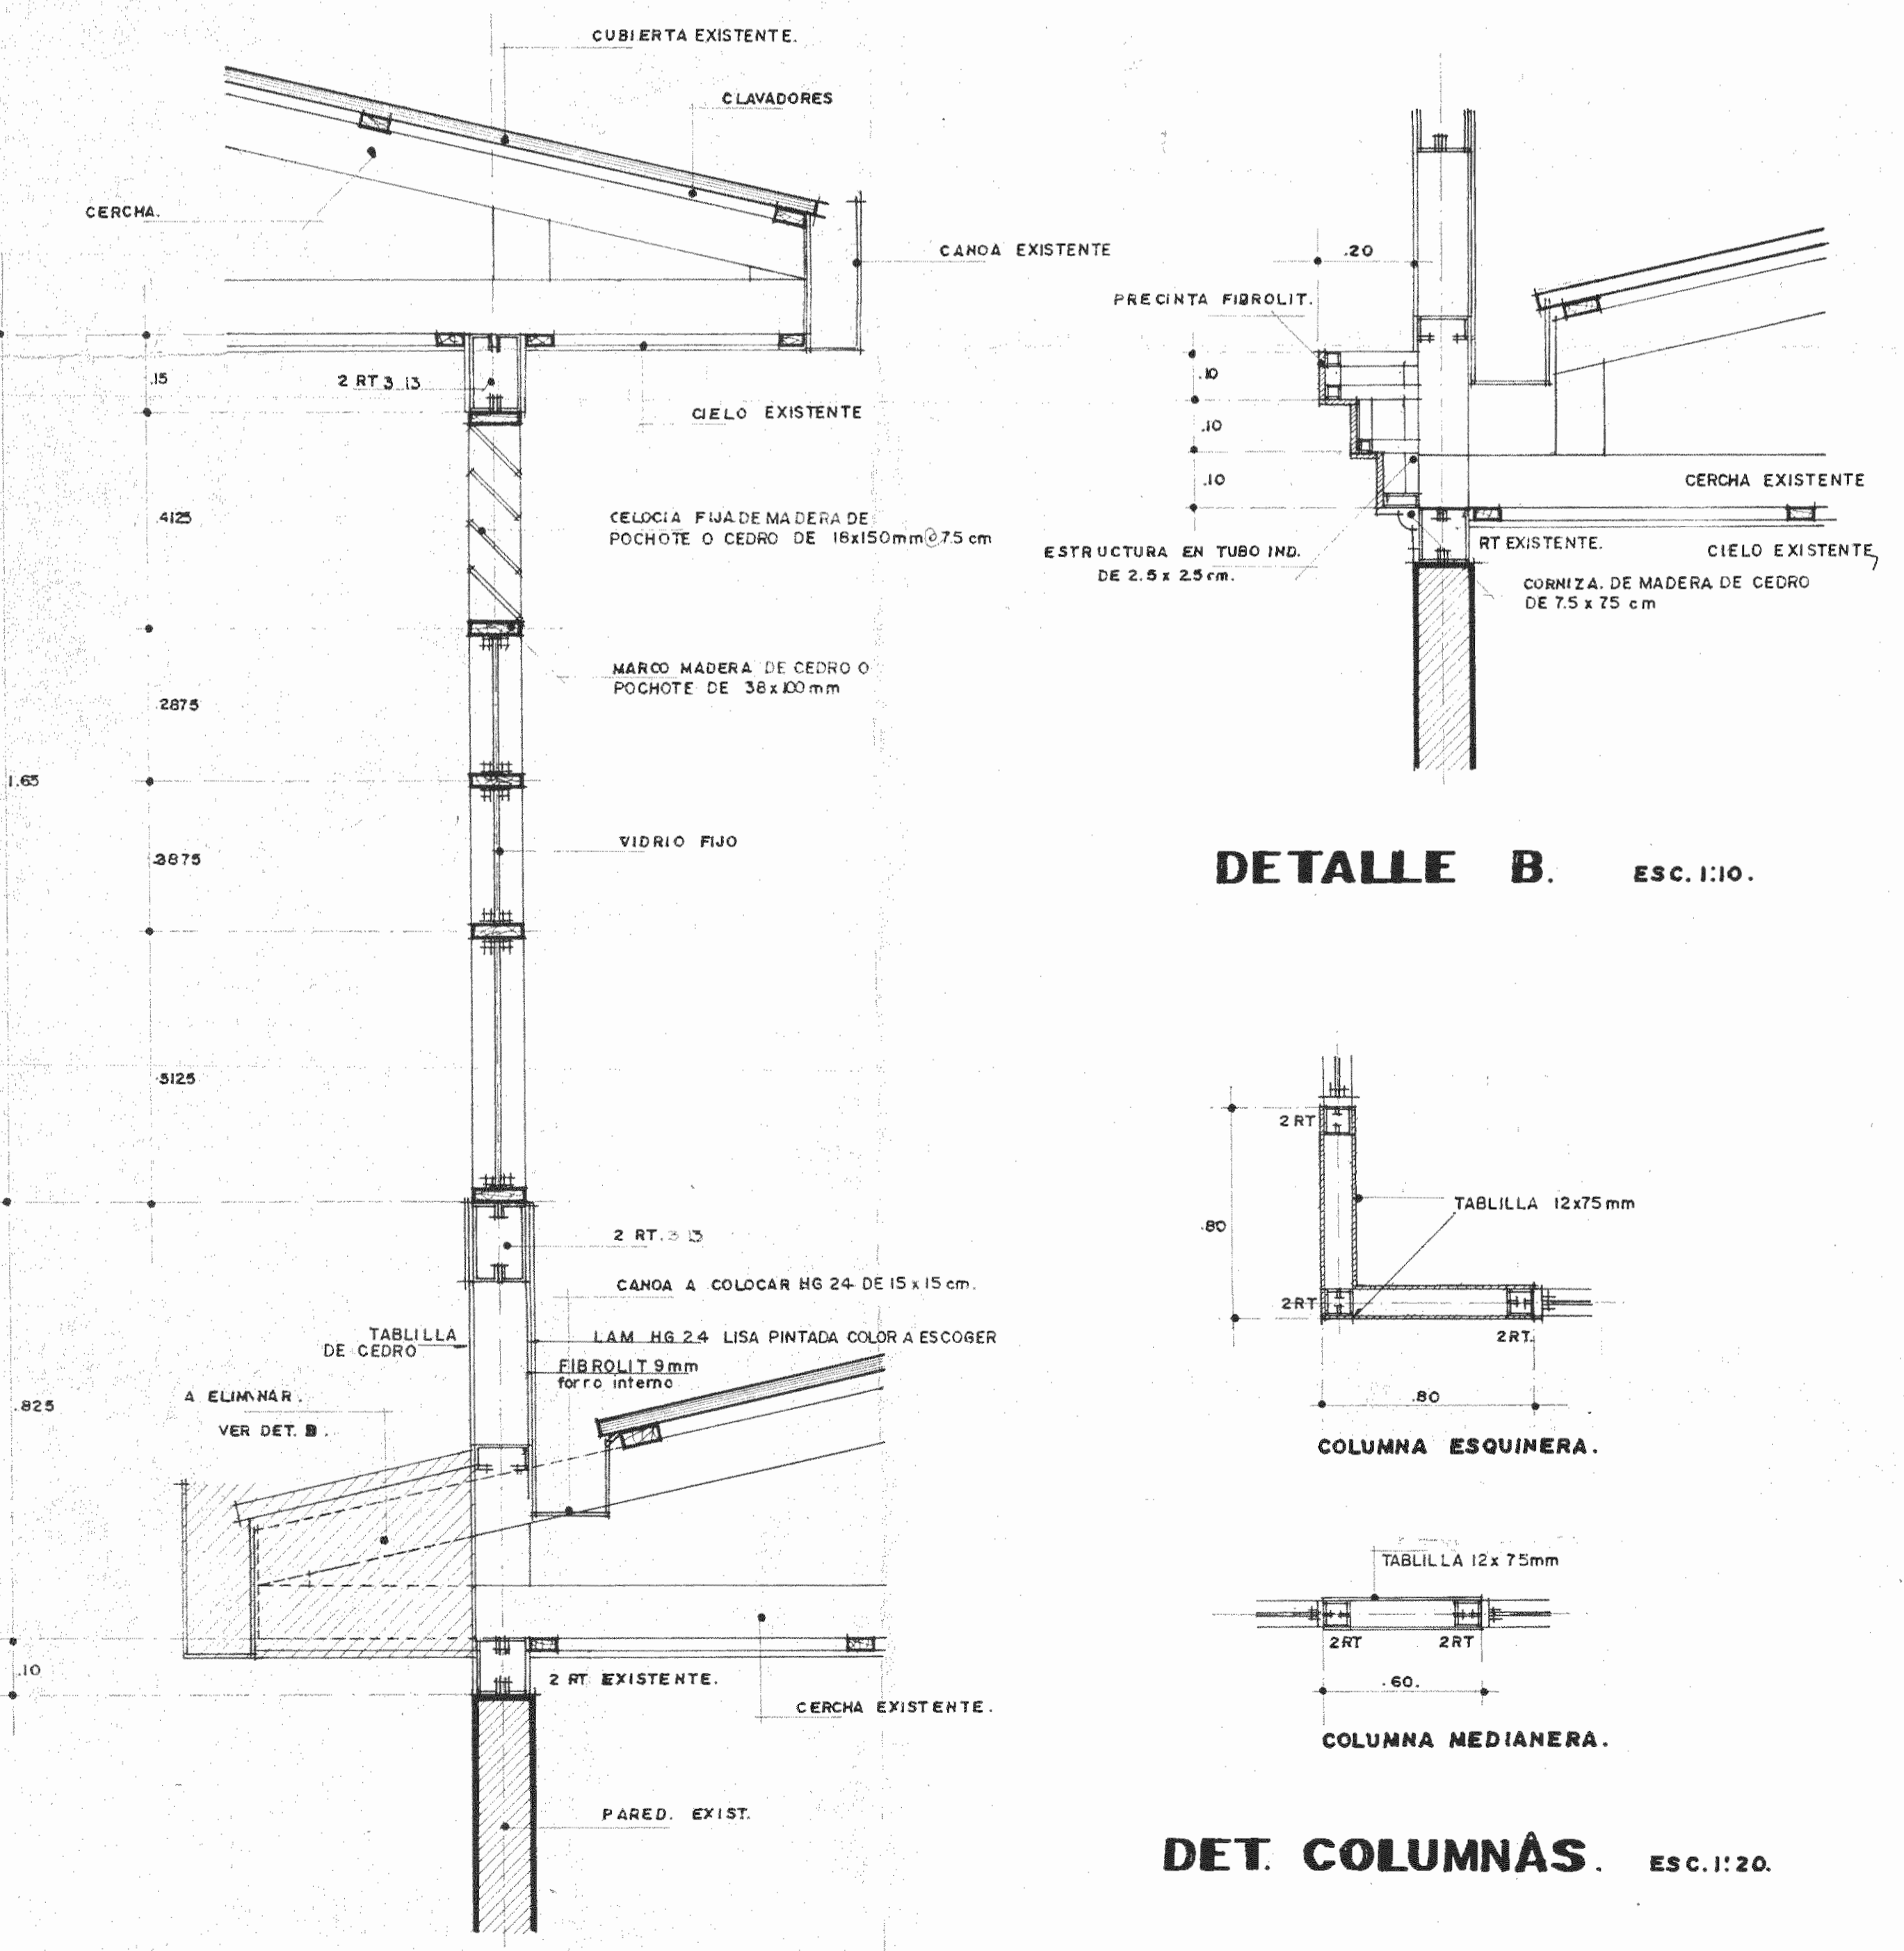
DETALLE B. ESC. 1:10.

DET. COLUMNAS. ESC. 1:20.
