PROYECTO LEVANTAMIENTO ESTADO ACTUAL DEL TEMPLO "SAN PEDRO DE RINCON GRANDE DE PAVAS, SAN JOSE"

PROYECTO LEVANTAMIENTO ESTADO ACTUAL DEL TEMPLO
"SAN PEDRO DE RINCON GRANDE DE PAVAS, SAN JOSE"

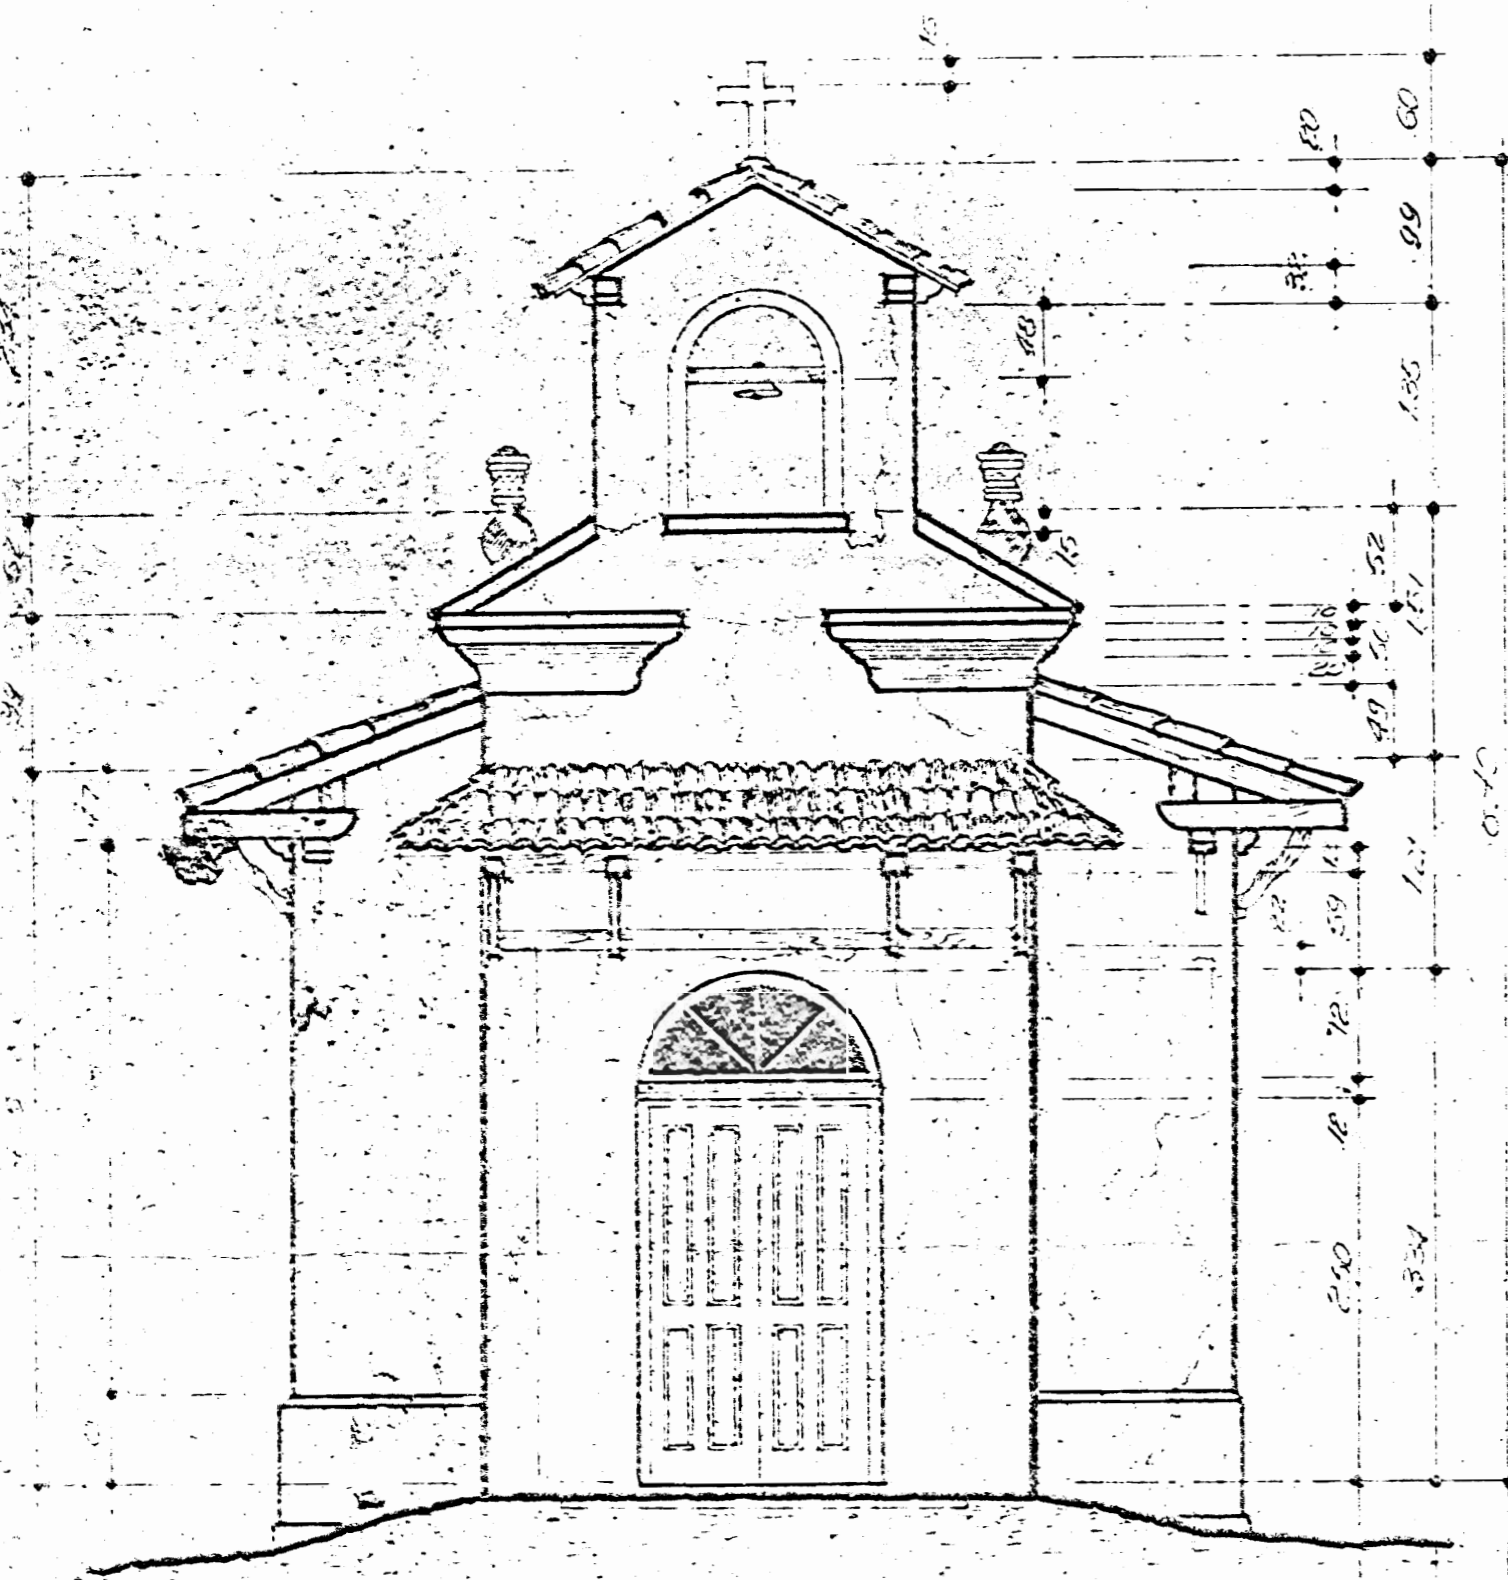
ELEVACION PRINCIPAL
Escala 1:50

Paredes bastante agrietadas, el estado en general en todos los casos, simbólicamente representados en los elevaciones.

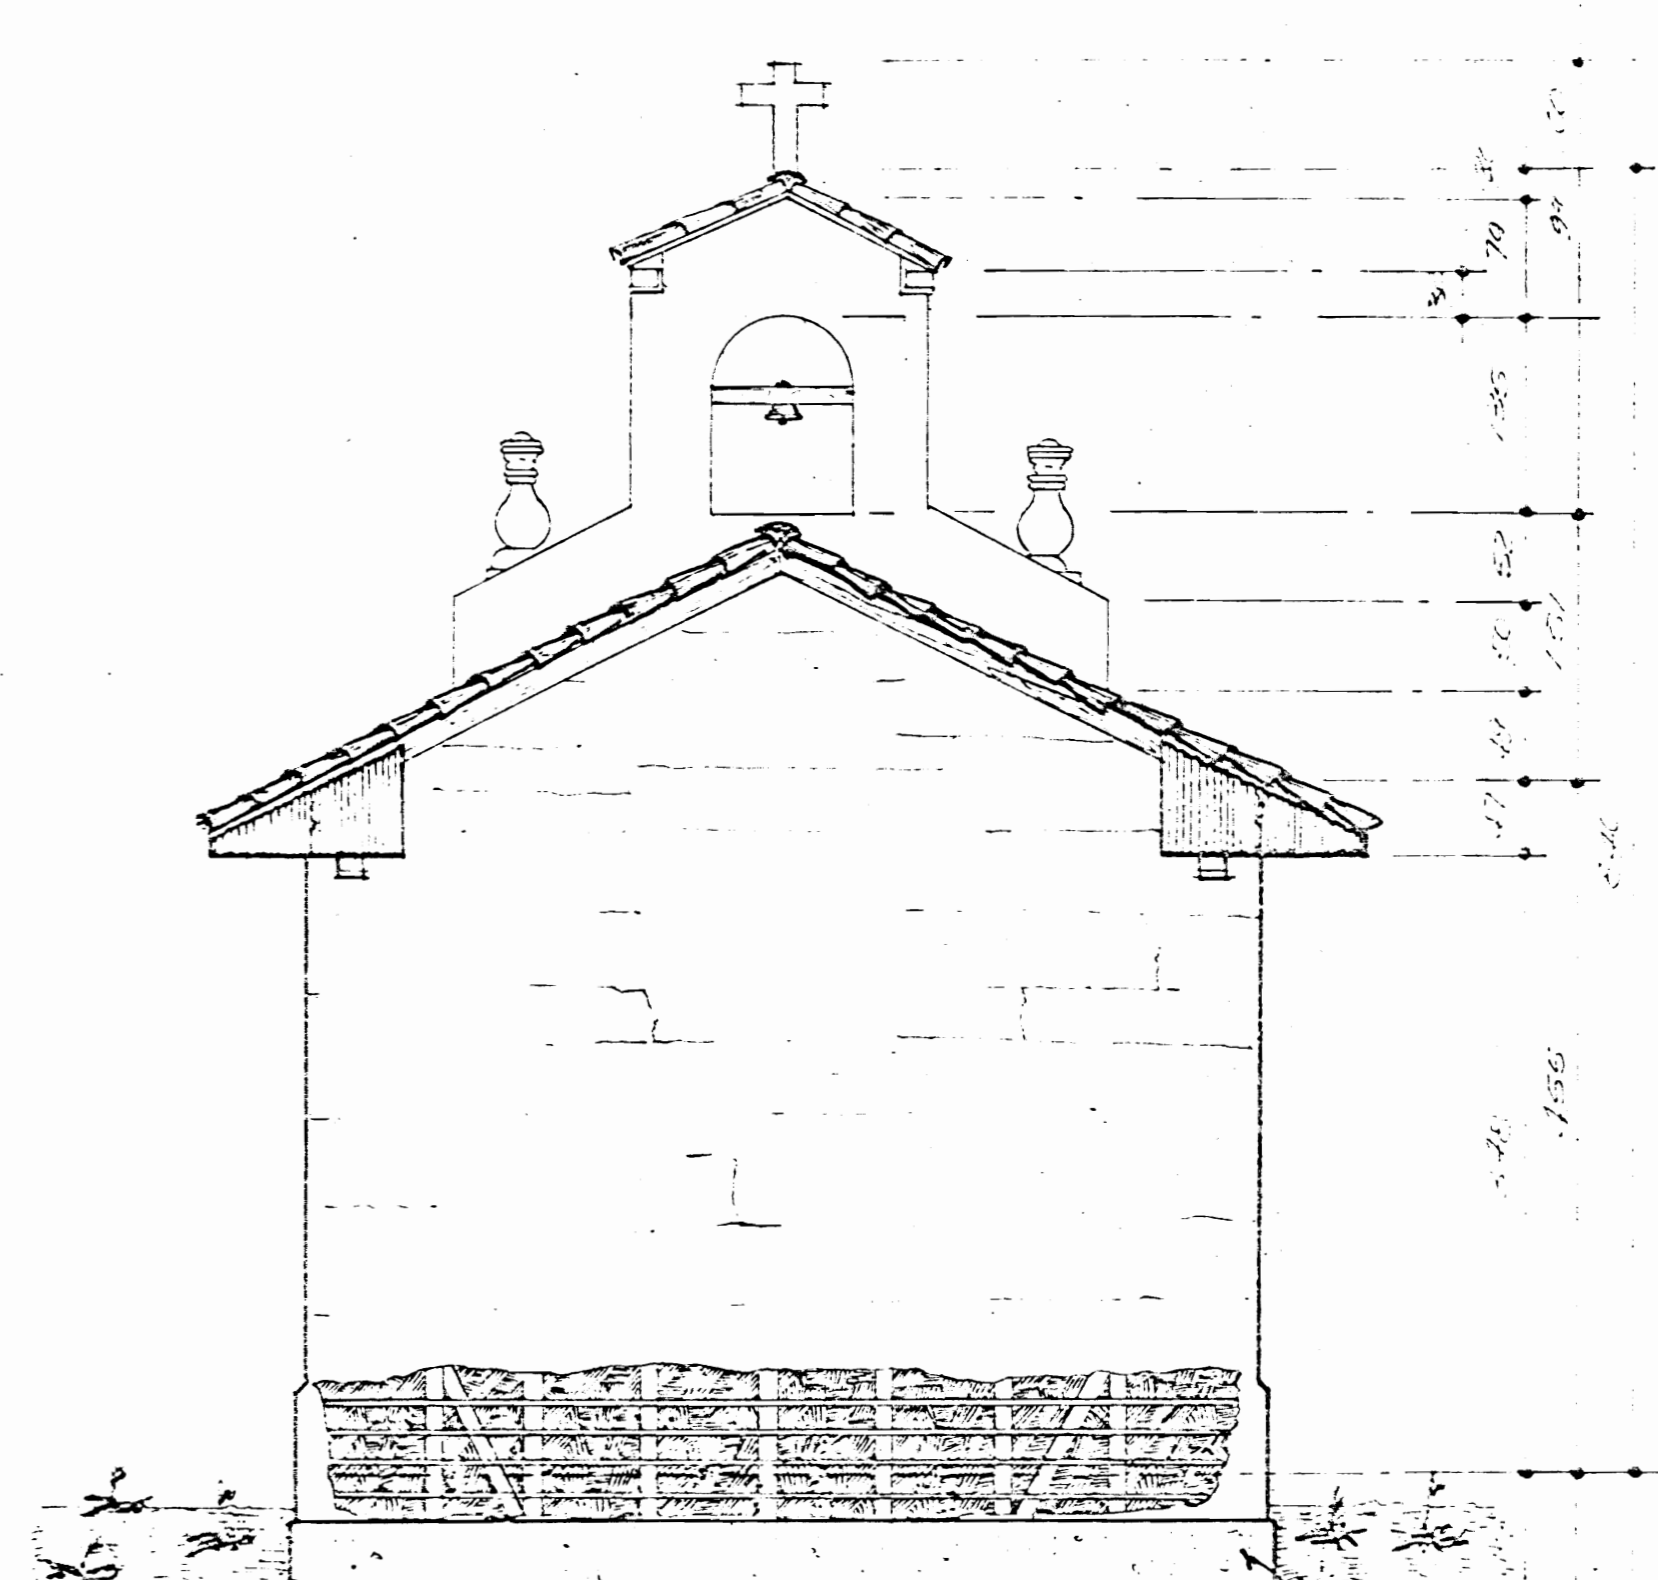
ELEVACION POSTERIOR
Escala 1:50

La elevación posterior, es la que presentó mayor daño
