PROYECTO: **RESTAURACION TEMPLO DE PIEDRAS NEGRAS**
 PROPIETARIO: **TEMPORALIDADES DE LA ARQUIDIOCESIS DE SAN JOSE**

CONTENIDO:
 LOCALIZACION
 PLANTAS ARQUITECTONICAS ESTADO ACTUAL/DAÑOS
 DETALLES

CONTENIDO:
PLANTA DE TECHOS ESTADO ACTUAL Y DAÑOS
DETALLES

CONTENIDO:
PLANTAS ARQUITECTONICAS - PROPUESTA
PLANTA DE EVACUACIÓN PLUVIAL - PROPUESTA
DETALLES - PROPUESTA

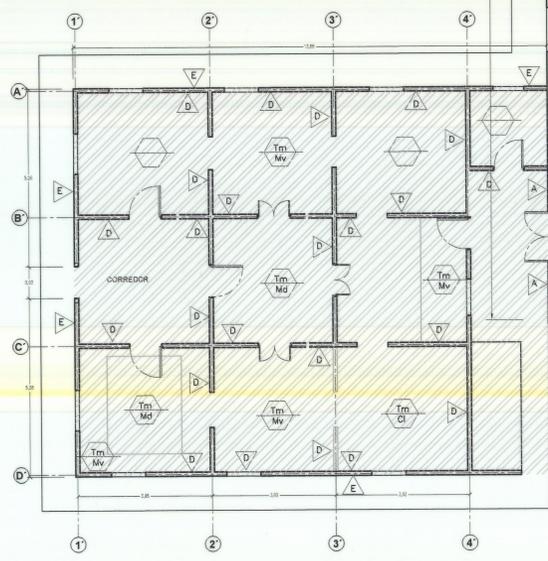
PLANTA DE DISTRIBUCIÓN ARQUITECTÓNICA ESTADO ACTUAL Y DAÑOS 1° NIVEL ESC 1/75

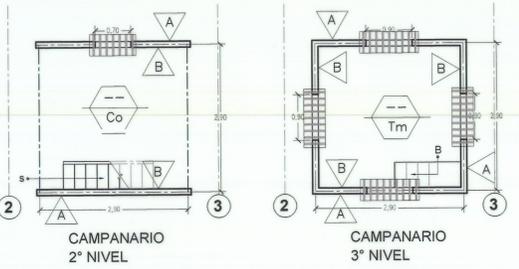
PLANTA DE DISTRIBUCIÓN ARQUITECTÓNICA ESTADO ACTUAL Y DAÑOS ESC 1/50

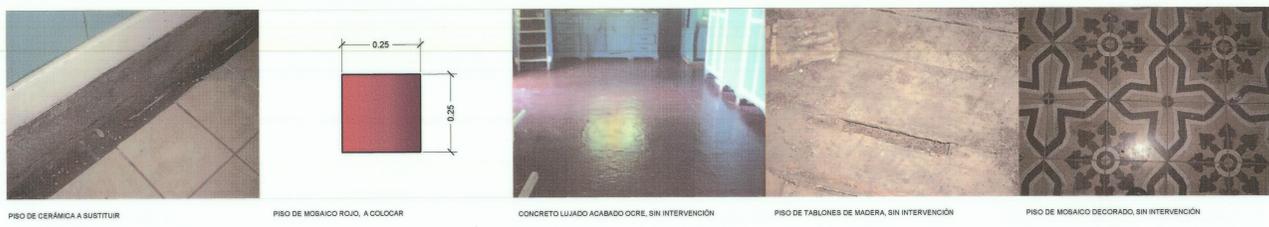
DETALLE DE PISOS

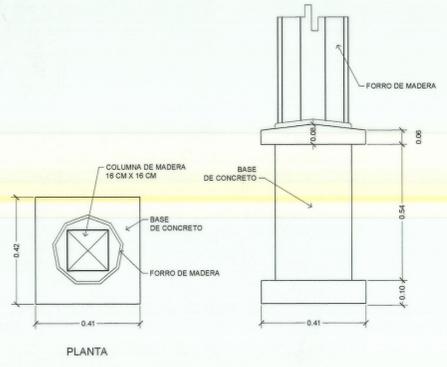
DETALLE S COLUMNA TÍPICA ESCALA 1:10

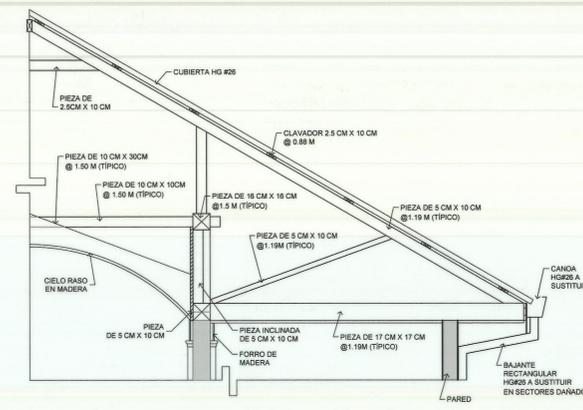
DETALLE DE CERCHA TÍPICA
NAVE CENTRAL IGLESIA ESCALA 1:25

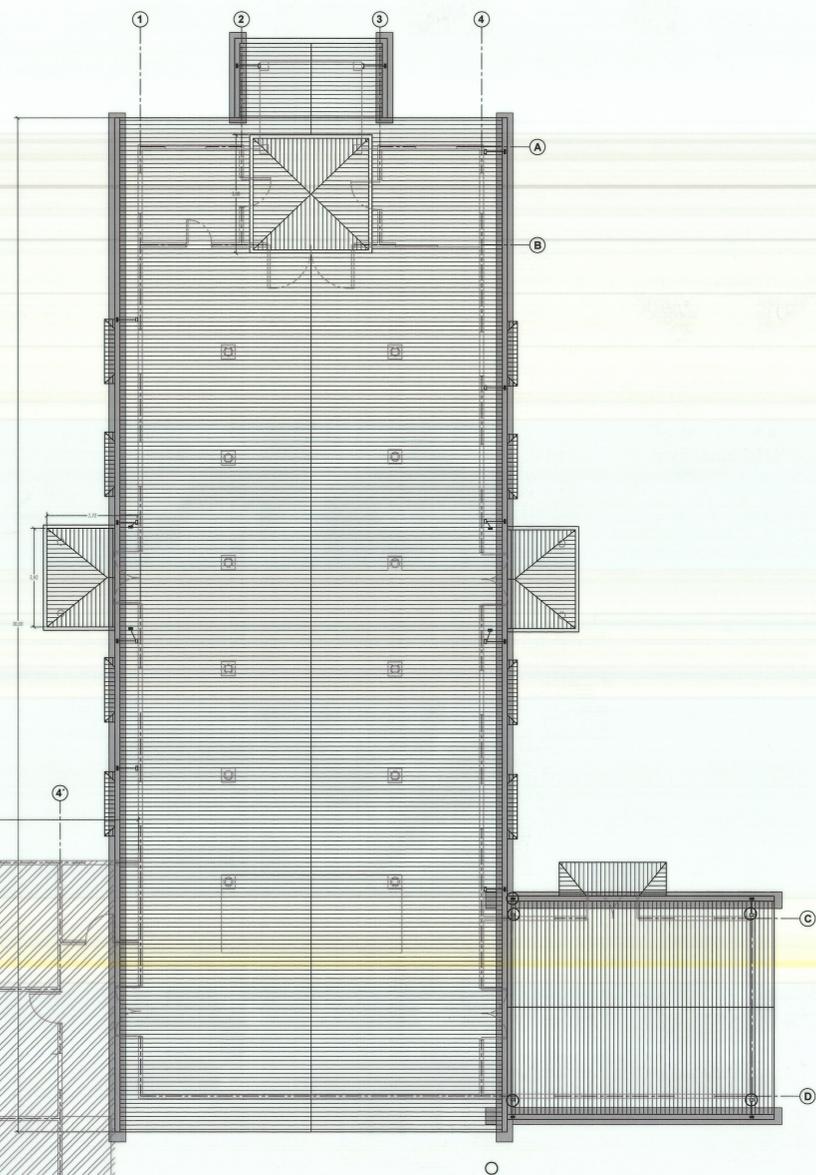
PLANTA DE TECHOS ESTADO ACTUAL Y DAÑOS
ESC 1/75

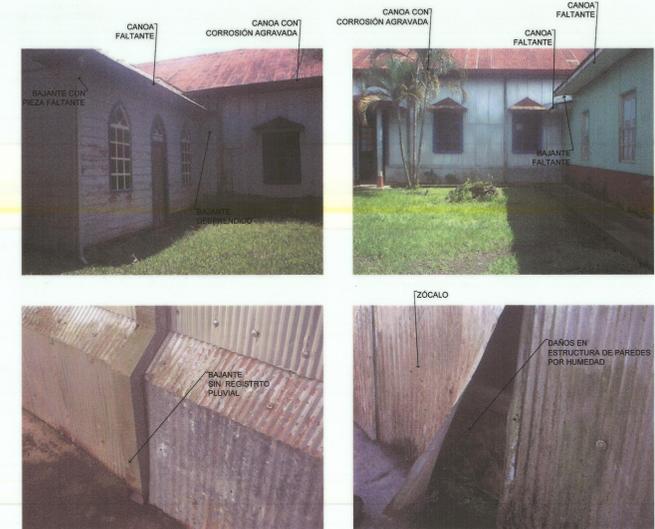
DETALLE DAÑOS / INSTALACIÓN PLUVIAL

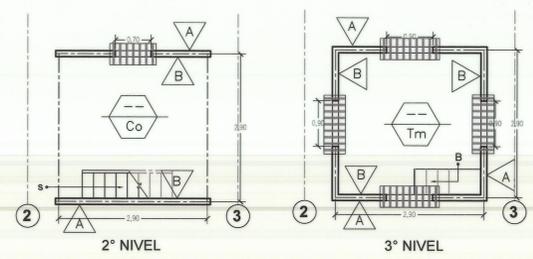
PLANTA DE DISTRIBUCIÓN ARQUITECTÓNICA PROPUESTA CAMPANARIO
ESC 1/50

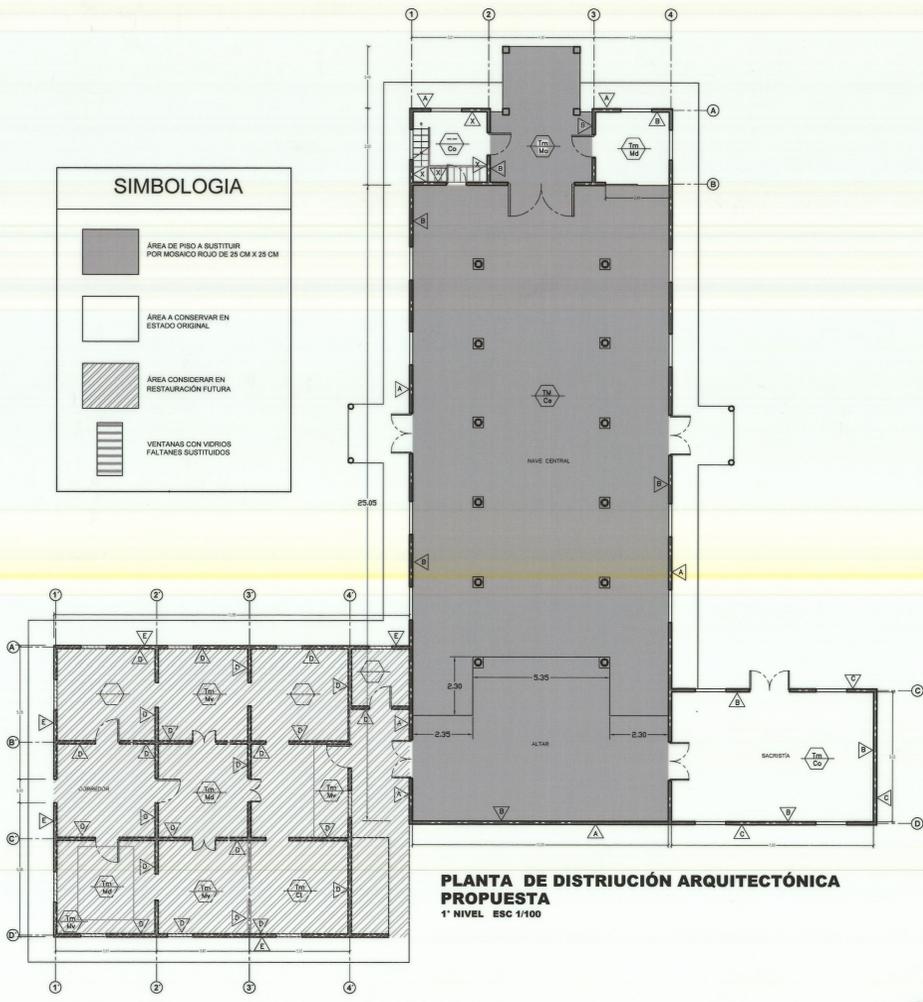
PLANTA DE DISTRIBUCIÓN ARQUITECTÓNICA PROPUESTA
1° NIVEL ESC 1/100

1. DESPEGAR PISO EXISTENTE.
2. AFINAR SUPERFICIE DE PISO.
3. INSTALAR PISO MOSAICO ROJO.
2. REPARAR Y/O SUSTITUIR CANOAS Y BAJANTES DE LA IGLESIA.
3. INSTALAR CAJAS DE REGISTRO PLUVIAL Y TUBERÍA PLUVIAL, PARA SECTOR DE IGLESIA.
4. RESTAURAR VENTANERÍA FALTANTE EN SECTOR DE CAMPANARIO 2° Y 3° NIVEL.

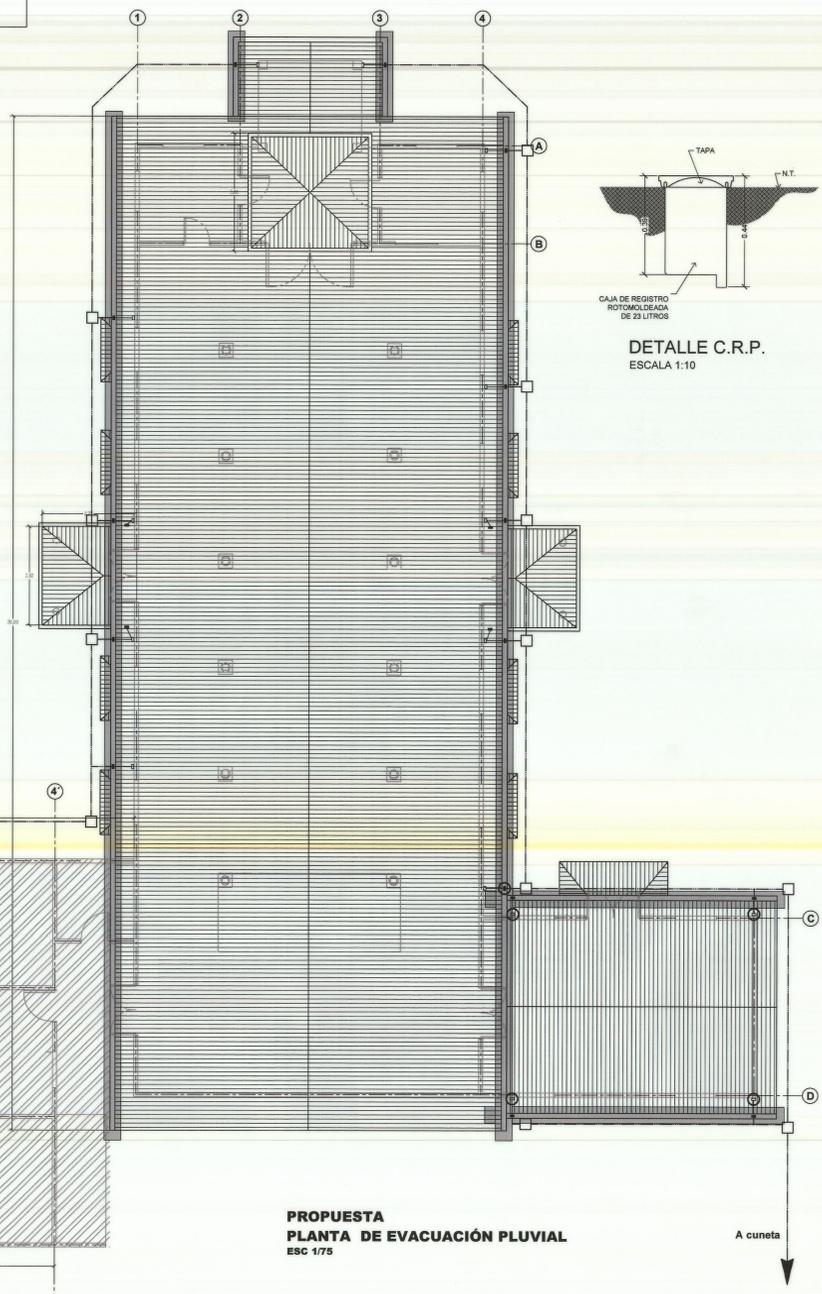
PROPUESTA PLANTA DE EVACUACIÓN PLUVIAL
ESC 1/75
