PLANO DEL PALACIO MUNICIPAL DE SAN RAMON: LEVANTAMIENTO

PROYECTO:
RESTAURACION EDIFICIO MUSEO DE SAN RAMON
— ANTIGUO PALACIO MUNICIPAL —

PROPIETARIO:
— UCR —
— SEDE REGIONAL DE OCCIDENTE —

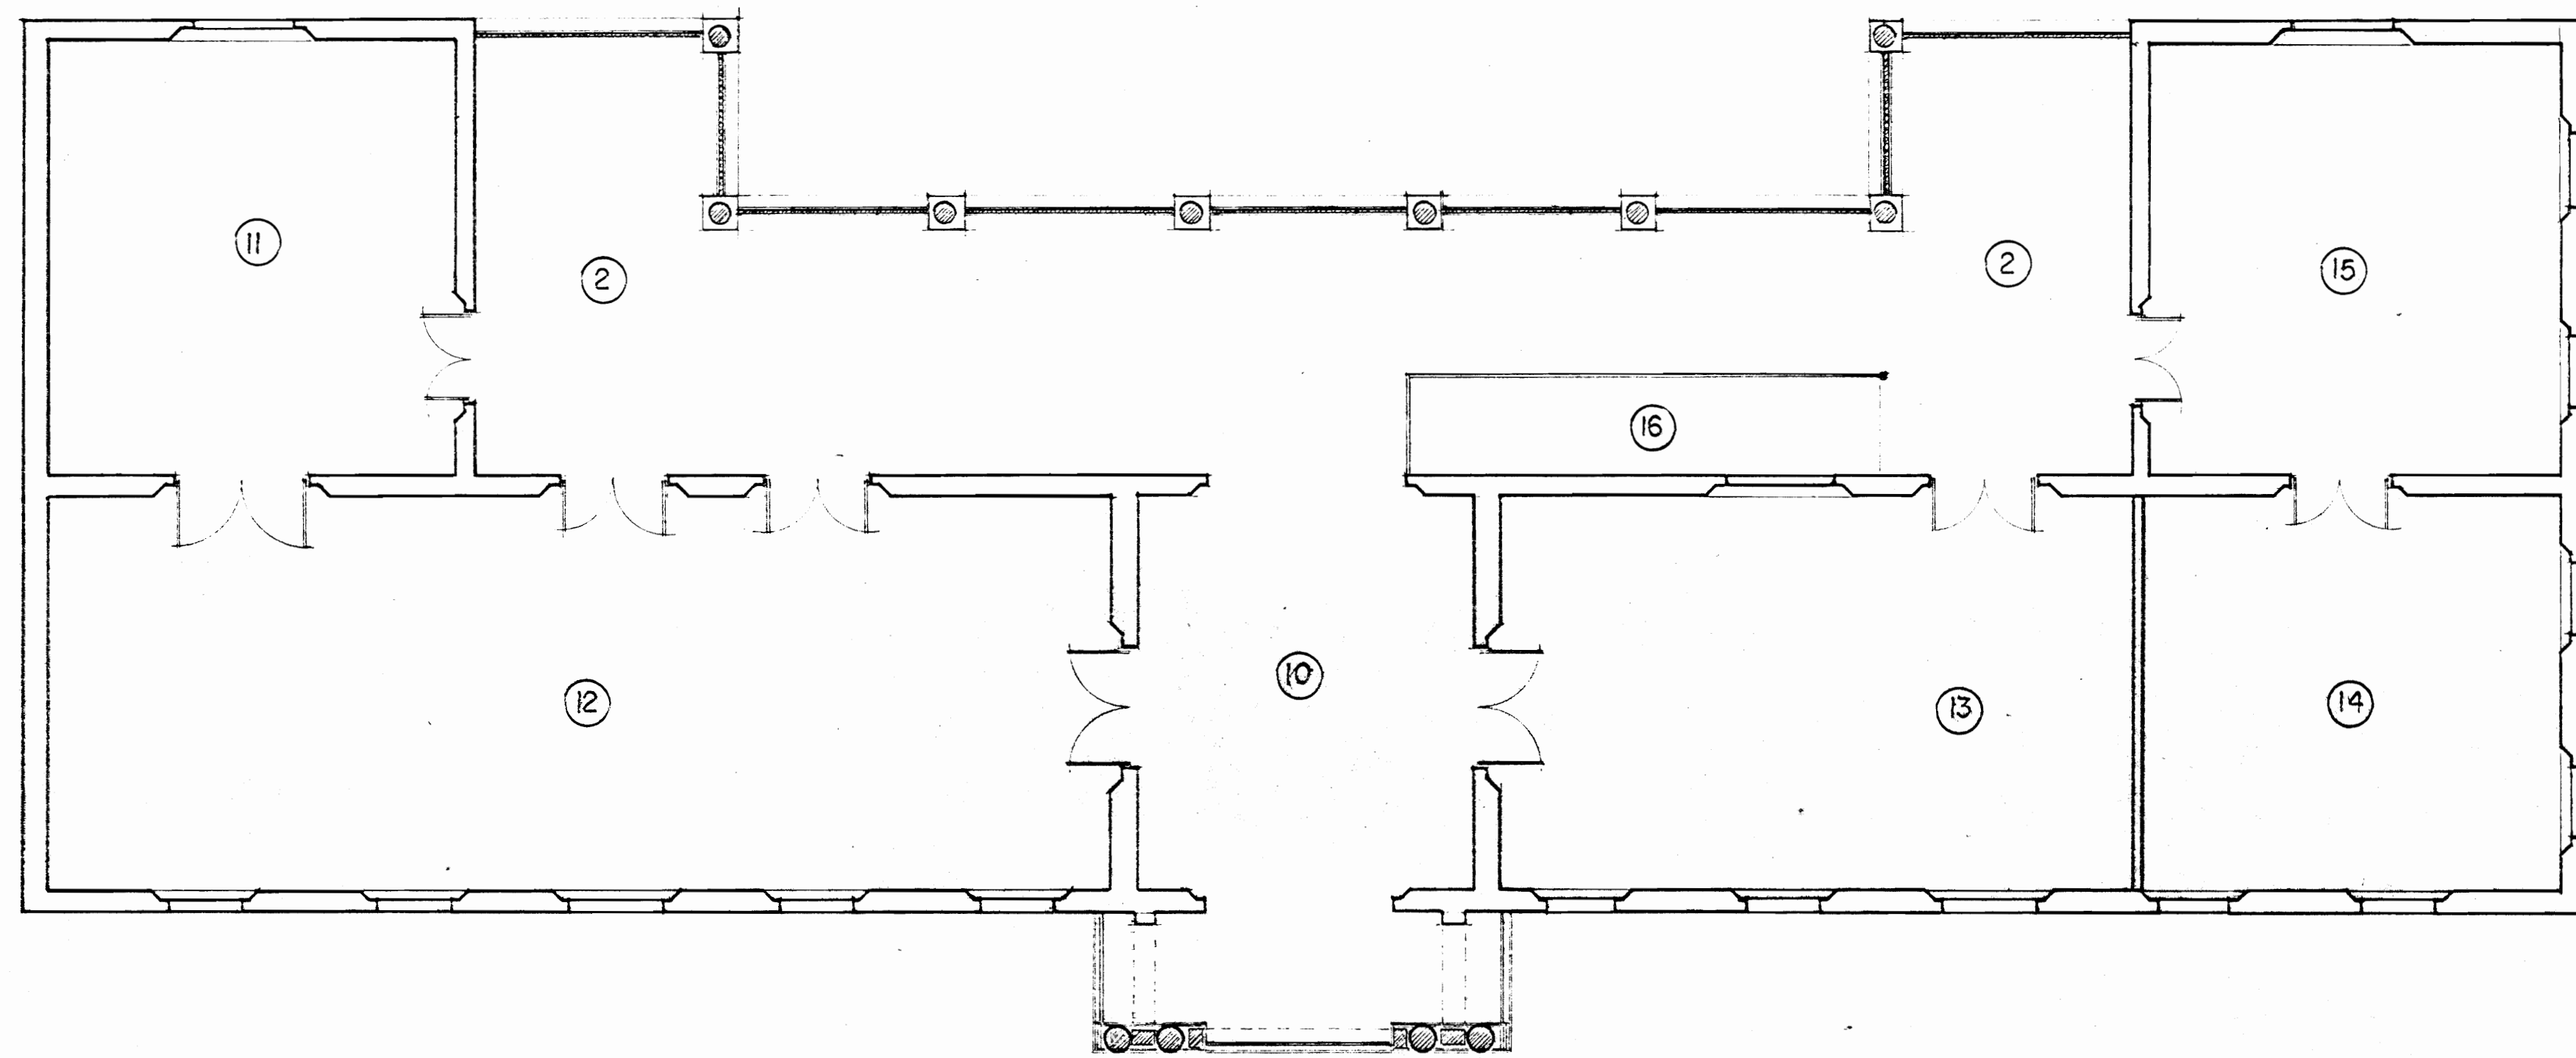
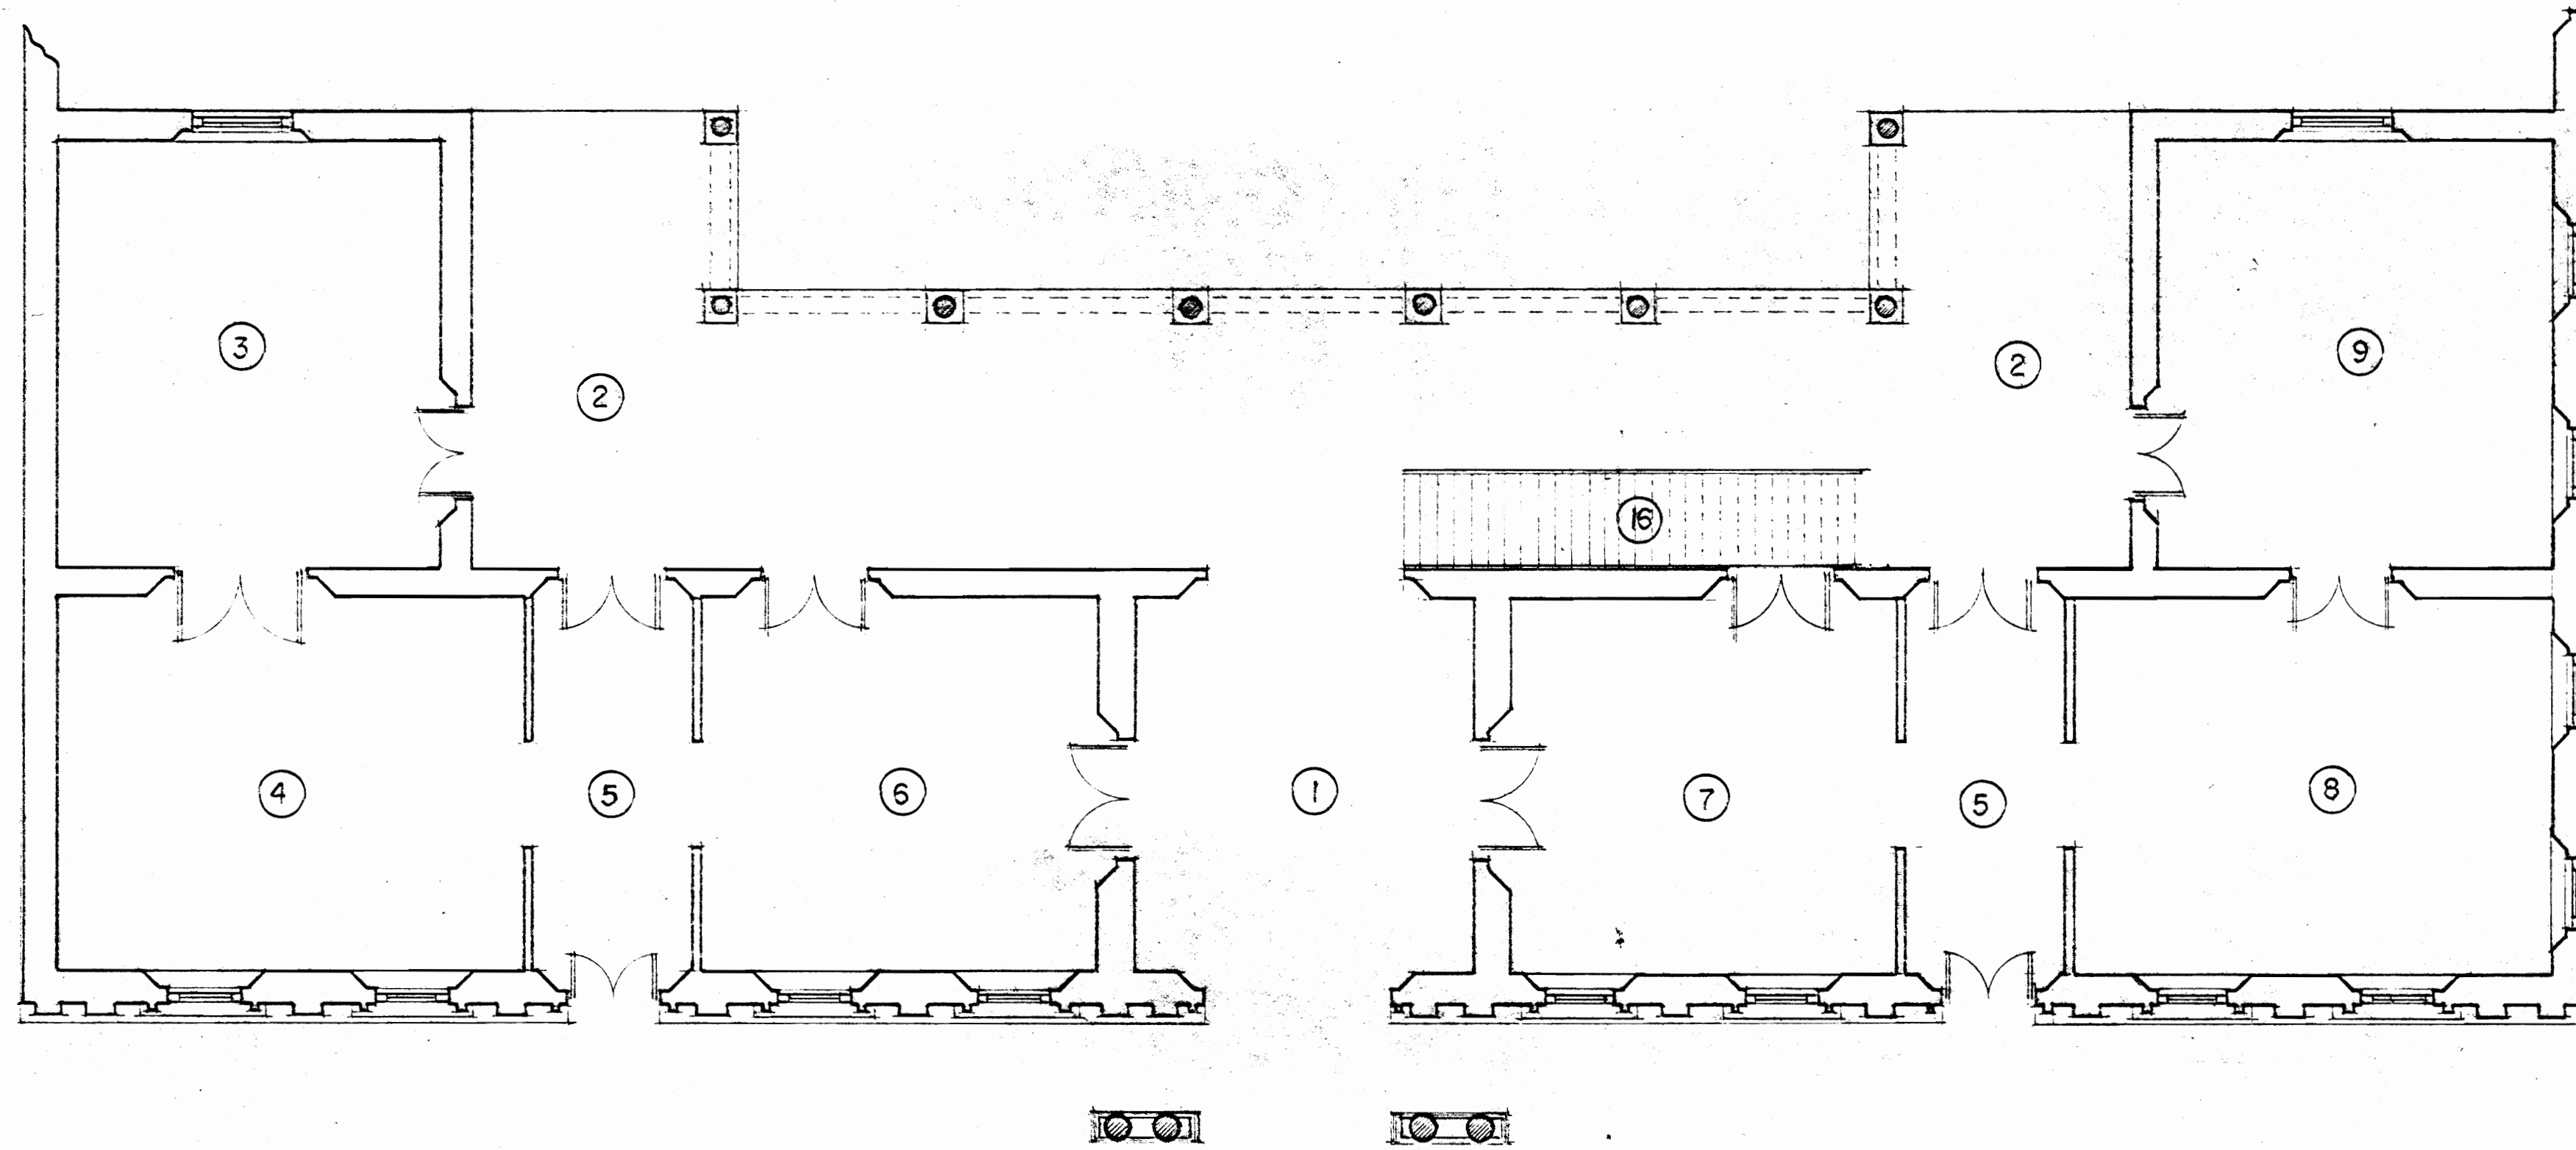
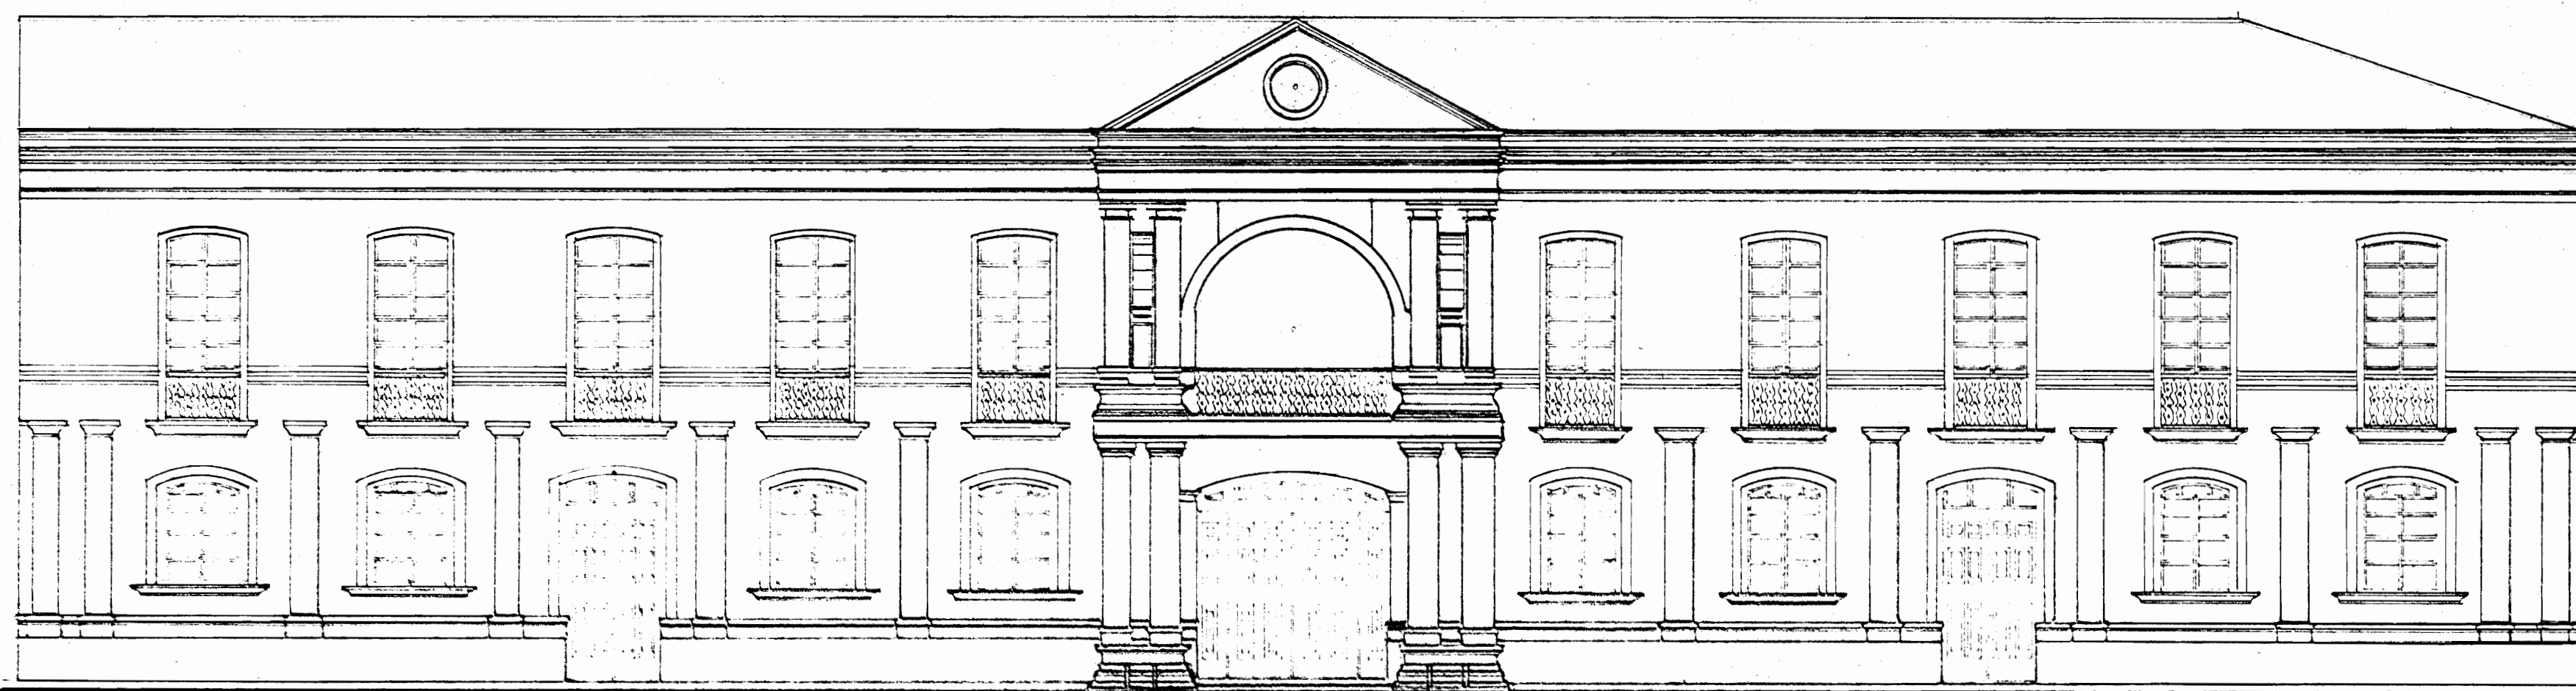
1	VESTIBULO PRINCIPAL
2	CORREDORES
3	OFICINA
4	CORREO
5	PASILLOS
6	TELEGRAFO
7	JEFATURA
8	OFICINA
9	OFICINA
10	VESTIBULO
11	TESORERIA
12	SALON MUNICIPAL
13	JUZGADO
14	OFICINA
15	ALCALDIA EMPLEADOS
16	ESCALERAS

Por Gmo Gargallo el 14 de Octubre en 1918, indicando la nueva distribución de los departamentos en el caso de que se acuerde su terminación.

Toda la parte de la izquierda desde el vestibulo está inconclusa, faltando solamente, pisos, cielos, puertas y ventanas.

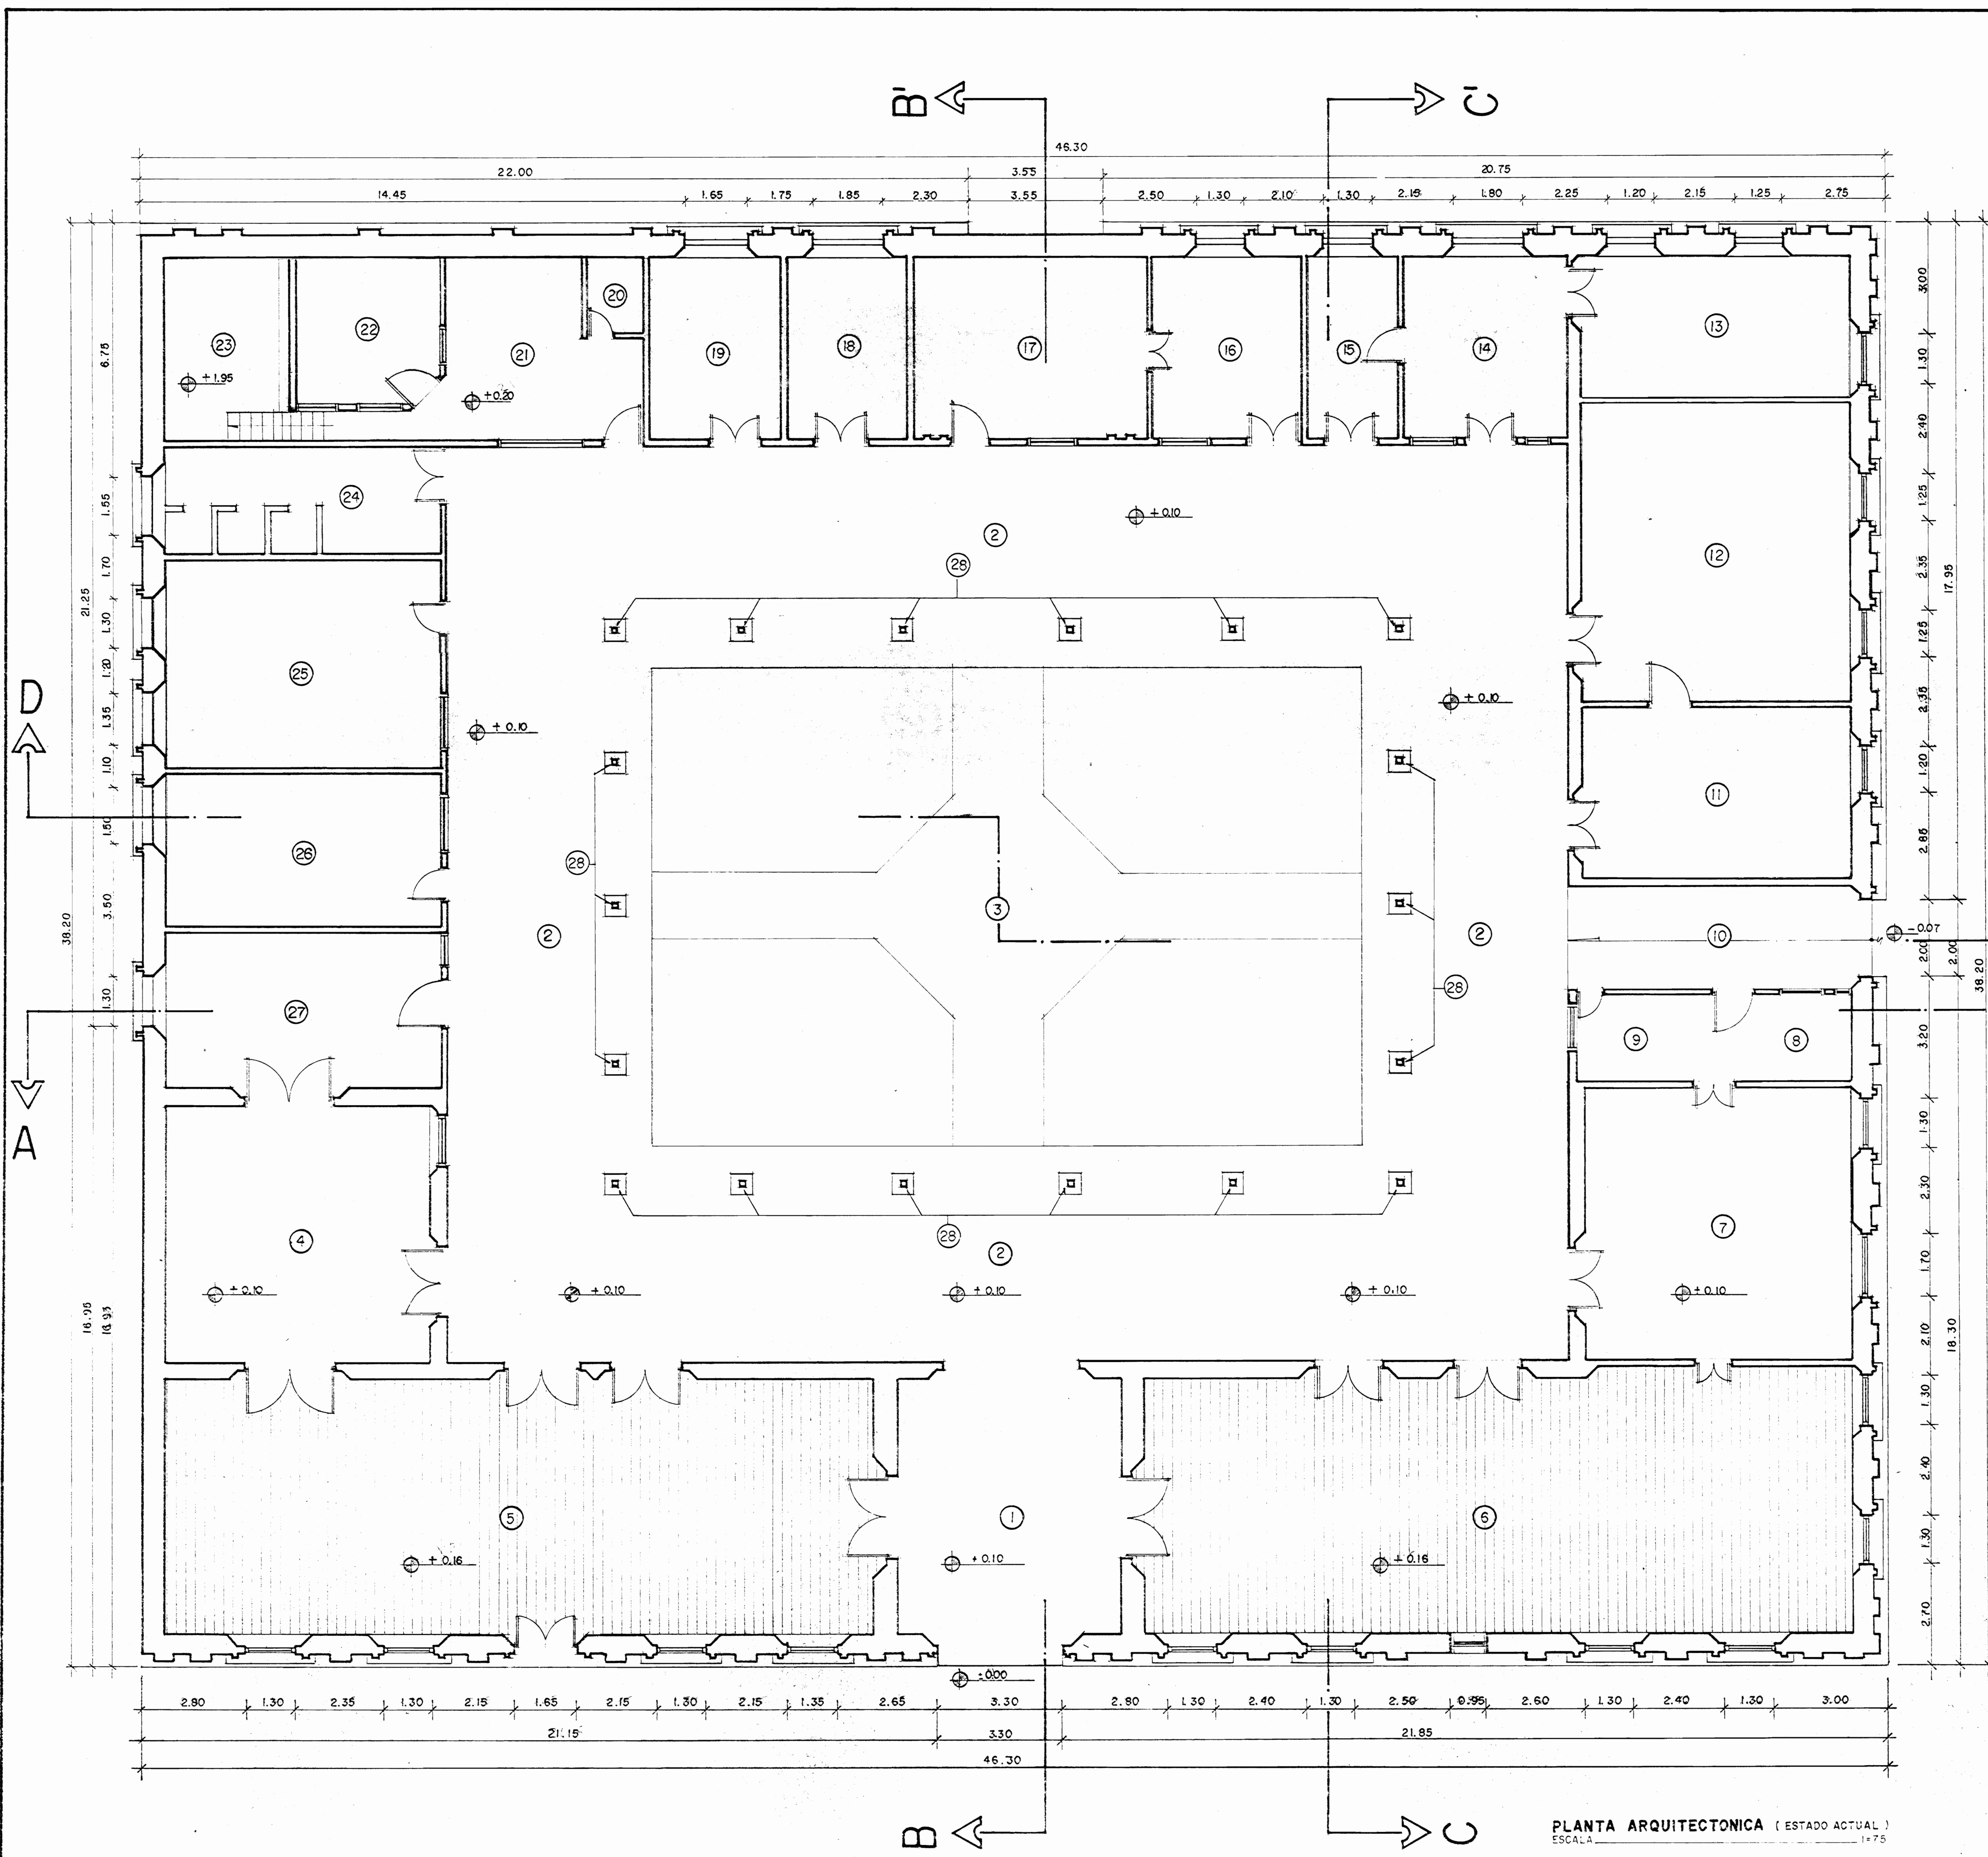
PLANTA ARQUITECTONICA (ESTADO ACTUAL)
ESCALA 1:75

AREA	ESTADO E INTERVENCIÓN
1 VESTIBULO PRINCIPAL	Piso de C.L., Sustitución del piso en un 100%, de C.L. a MOSAICO ROJO. Los cielos rasos se conservan, o sustitución mínima de piezas.
2 CORREDOR	IDEN = 1
3 PATIO CENTRAL	Se conserva el patio Central y se propone colocarle piso de concreto antideslizante, y las áreas verdes, rediseñarlas paisajísticamente.
4 AULA	Piso de C.L., sustitución a tablero de Madera Semiana y colocar en el mismo nivel de vestíbulo y corredores. Cielos de fibrita se conservan.
5 SALA DE EXHIBICIONES TEMPORALES	IDEN = 4
6 SALA DE EXHIBICIONES TEMPORALES	IDEN = 4
7 SALA DE EXHIBICIÓN PERMANENTE	IDEN = 4
8 SALA DE EXHIBICIÓN (MINA)	Área a liberar, demoler divisiones internas, reestructurar pared Norte y construir ahí la escalera nueva. Cambiar piso a Mosaico Rojo.
9 BODEGA	IDEN = 8
10 VESTIBULO LATERAL	IDEN = 1
11 SALA DE EXPOSICIÓN PERMANENTE	Piso de C.L., Sustitución piso a Mosaico Rojo 100%. Colocar cielos de tablero de Madera. Nivel de piso llevarlo a mismo nivel del vestíbulo.

12 SALA DE EXPOSICIÓN PERMANENTE	IDEN = 11
13 BODEGA	IDEN = 11
14 OFICINA MUSEO	IDEN = 11
15 OFICINA (SALA DE REUNIONES)	IDEN = 11
16 CENTRO LITERATURA	IDEN = 11
17 CENTRO LITERATURA	IDEN = 11
18 OFICINA CONSERJE	IDEN = 11
19 SERVICIO SANITARIO HOMBRES	IDEN = 11
20 BODEGA	IDEN = 11
21 SALA DE SESIONES	IDEN = 11
22 OFICINA	IDEN = 11
23 OFICINA	IDEN = 11
24 SERVICIO SANITARIO MUJERES	IDEN = 11
25 SALA DE JUEGOS	IDEN = 11
26 TEATRO	IDEN = 11
27 BODEGA	IDEN = 11
28 COLUMNAS	Piezas de corteza y almendra de Ø17 - Ø17cm.

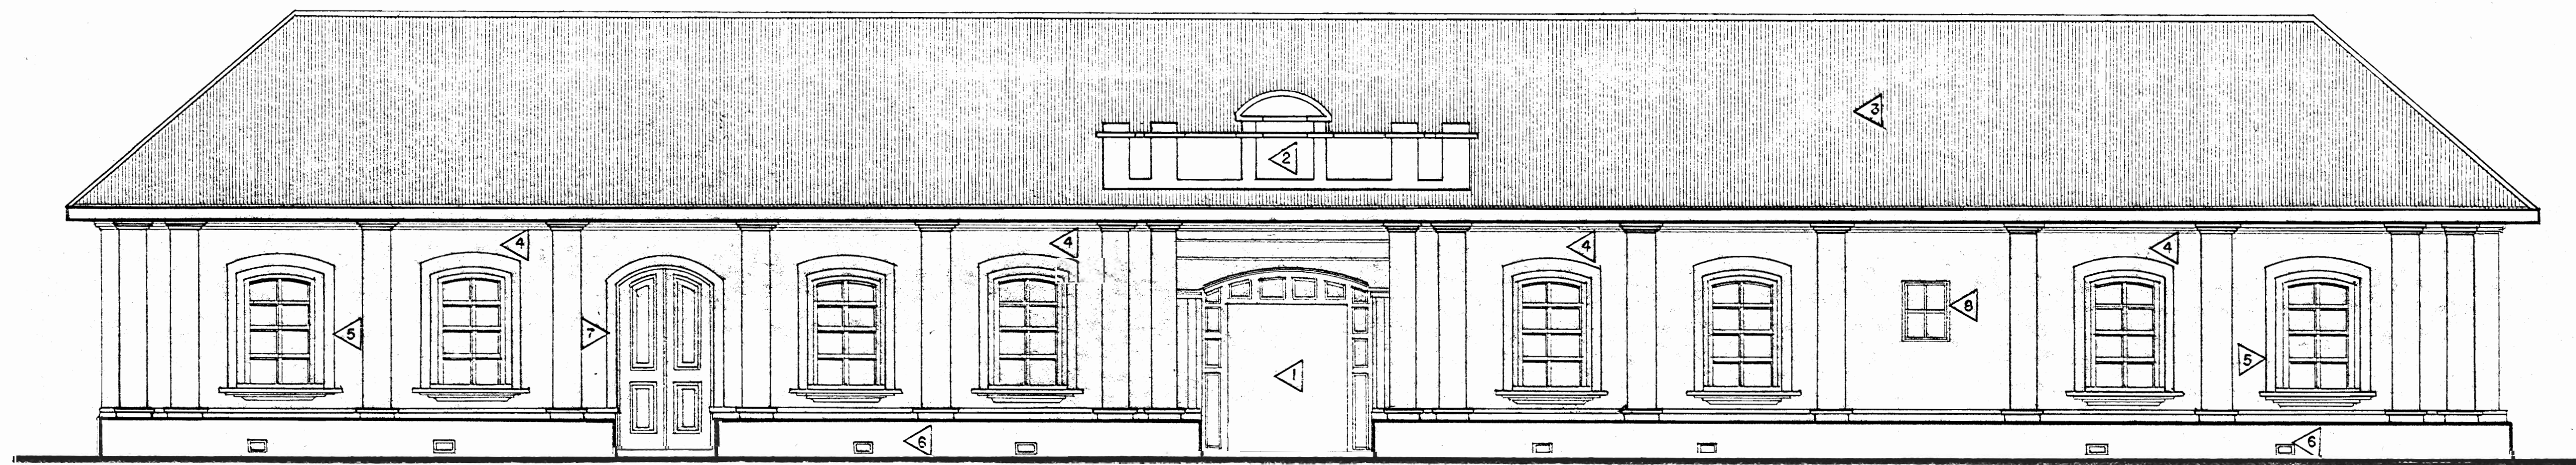
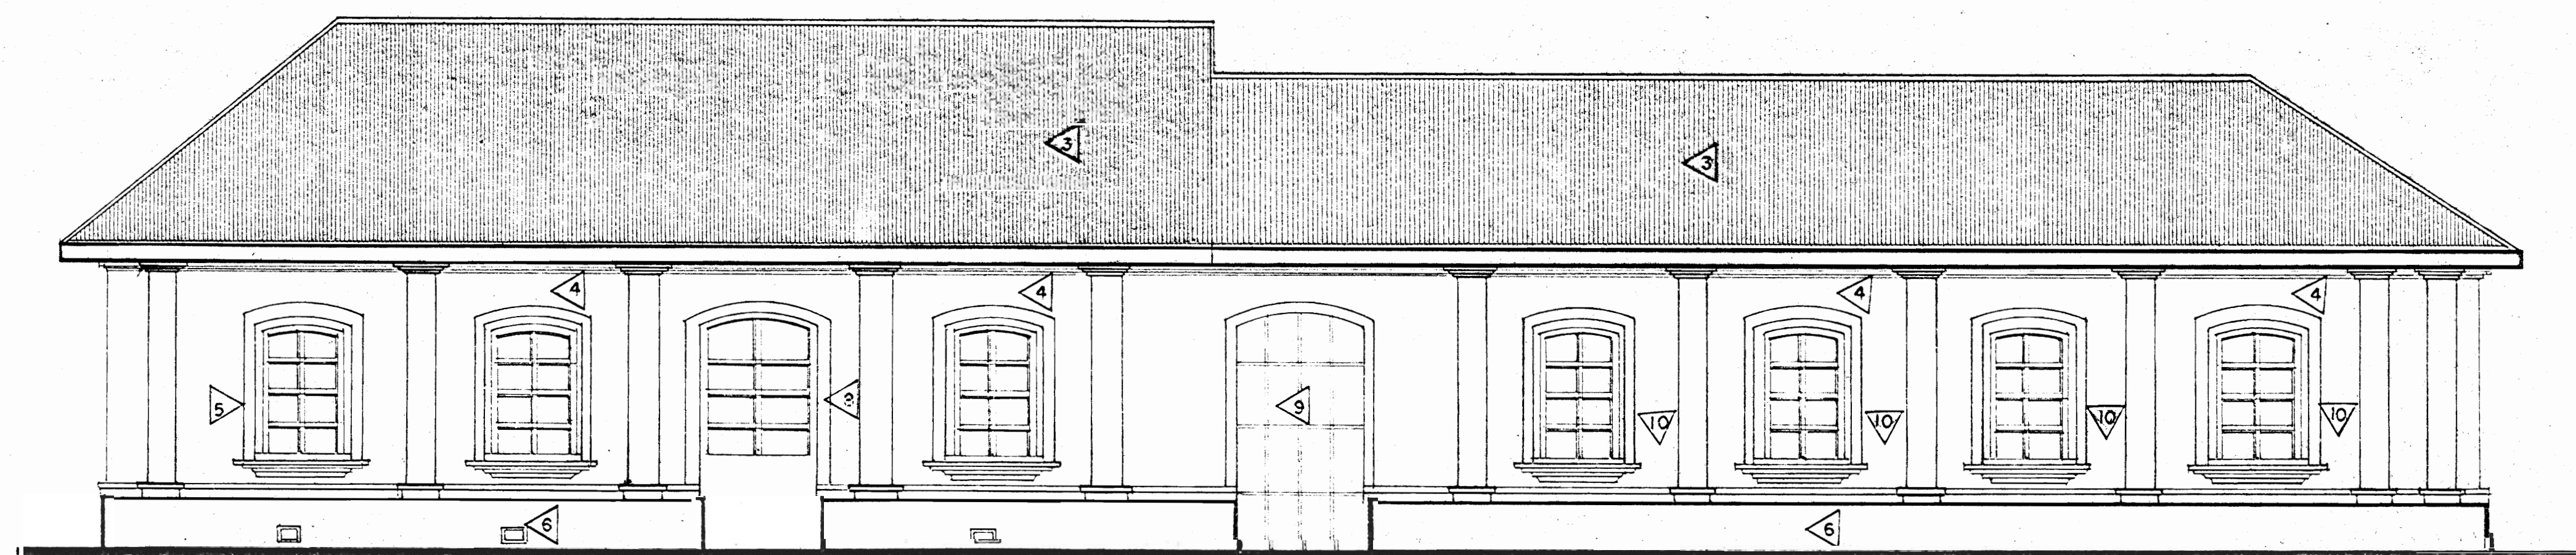
ELEVACIÓN SUR (ESTADO ACTUAL)
ESCALA 1:75

INTERVENCIÓN	
△	Limpeza y reparación de puerta principal.
△	Eliminación del frontón existente, sustitución según propuesta.
△	Sustitución de Sistema de Cubierta 100%.
△	Sustitución de repello exterior 100%.
△	Restauración de Moldura de puerta y ventana en un 25%.
△	Sustitución de repello aparente de piedra a repello liso de zócalo de fachada.
△	Restitución de Vano de puerta a ventana según modulo original.
△	Restitución de Vano de la ventana original.
△	Sustitución de portón de rejas por puerta de madera de tablero.
△	Restauración de muro de bahareque francés y sustitución del 100% del repello.

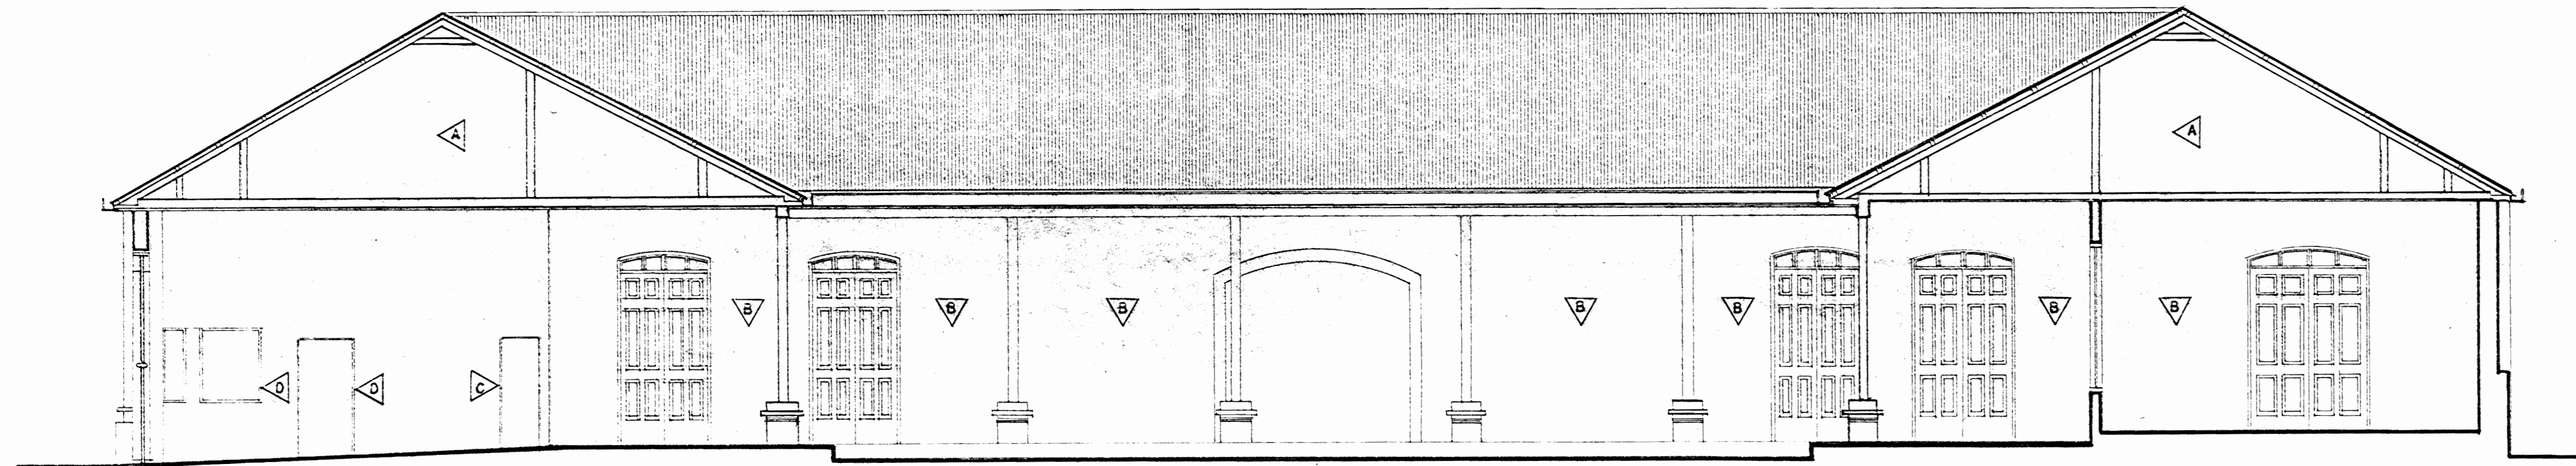
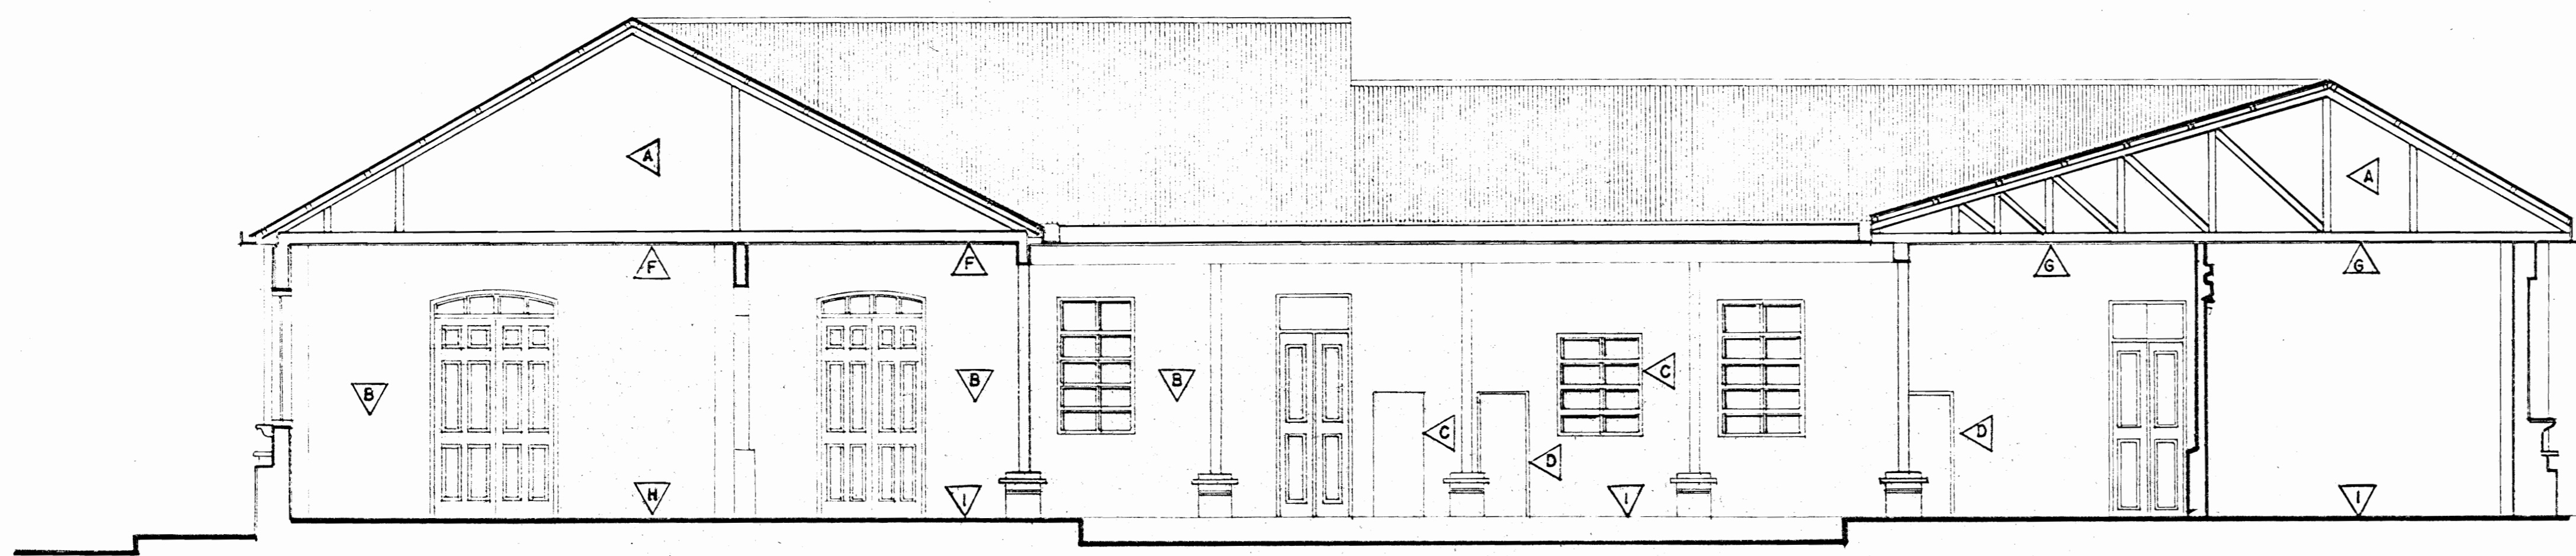
SECCIÓN A-A (ESTADO ACTUAL)
ESCALA: 1/75

INTERVENCIÓN	
△A	Sustitución sistema de cubierta 100%.
△B	Sustitución y Reparación de repello, suelto o flojo. 30 % a 40%.
△C	Cambio de Buque de Ventana, ampliar.
△D	Eliminar buque de puerta y ventanas, o sustituirlo de acuerdo a piso de propuesta.
△E	Sustitución de portón de rejas por puerta de madera de tablero.
△F	Conservar cielos de tabilla al máximo.
△G	Sustituir cielo de tabilla a un 100%.
△H	Sustituir el piso de CL a Madera en un 100%.
△I	Sustituir de piso de CL a Mosaico 100%.

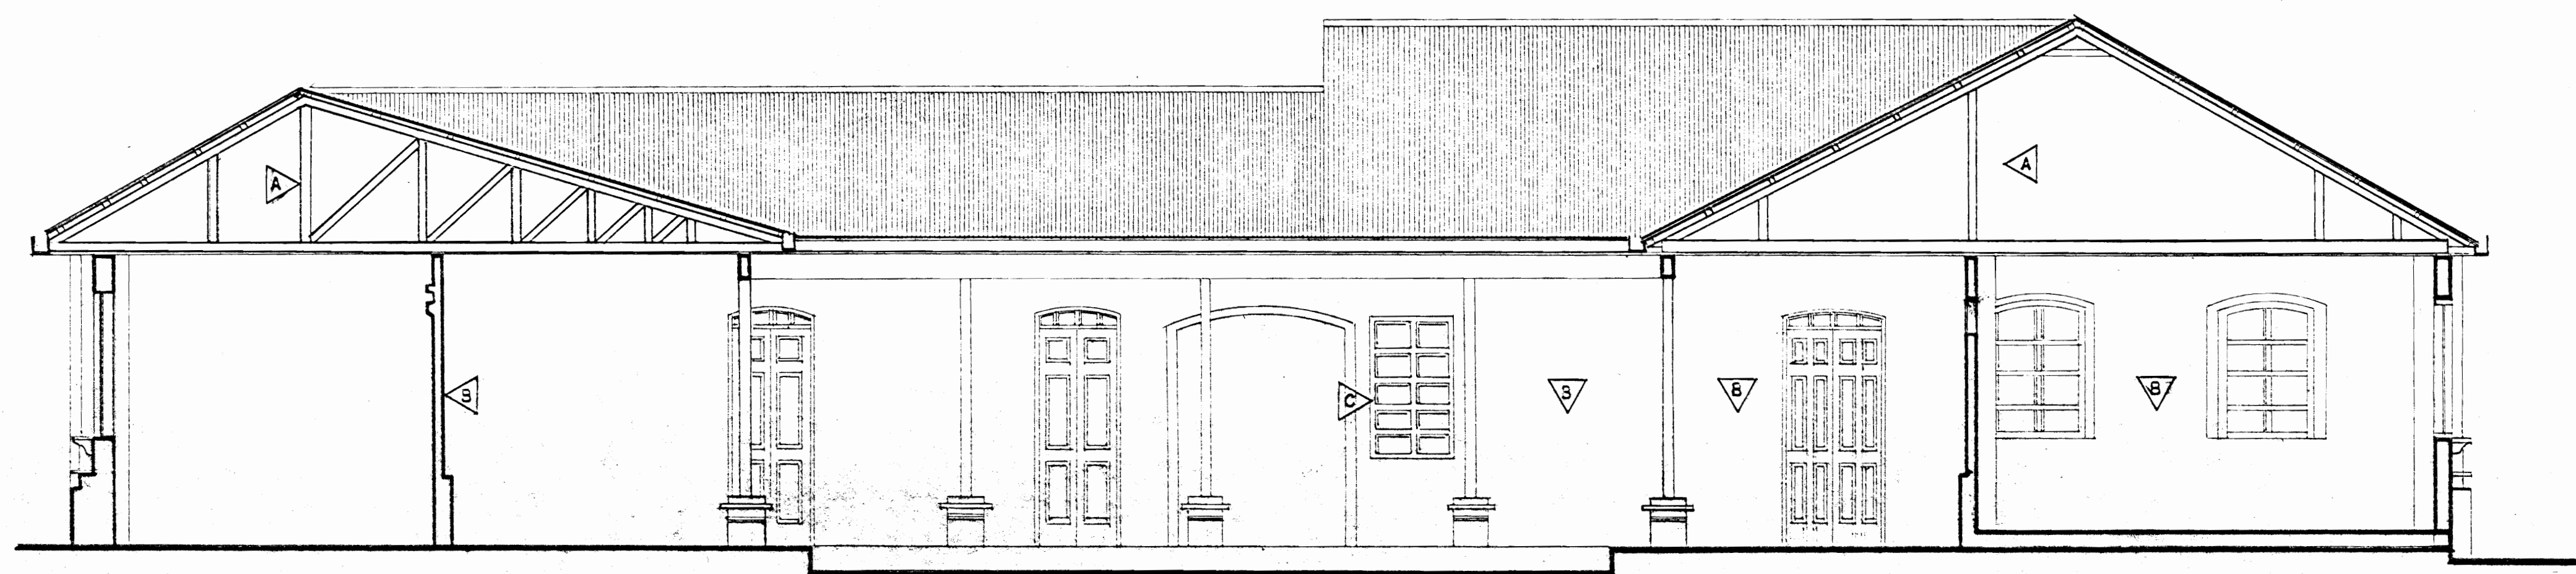
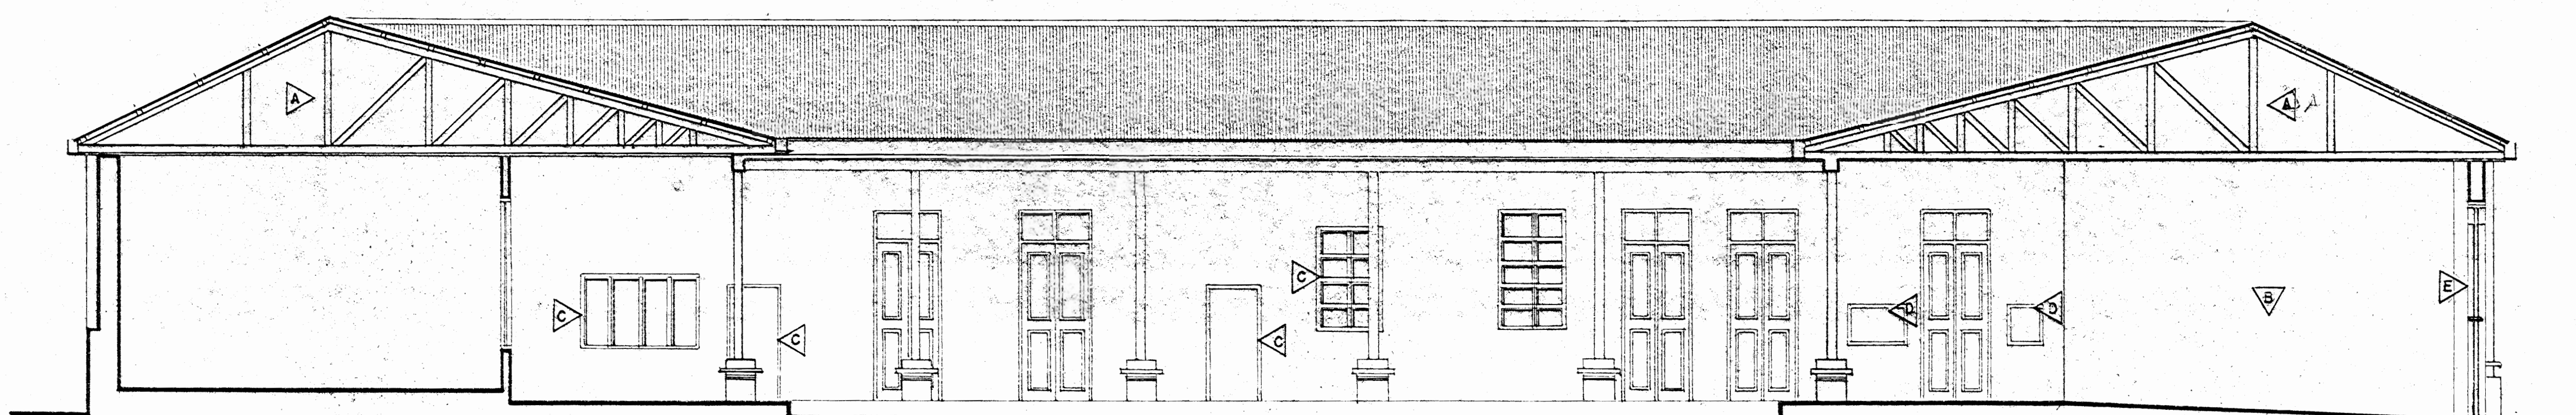
SECCIÓN C-C (ESTADO ACTUAL)
ESCALA 1:75

INTERVENCIÓN	
△A	Sustitución sistema de cubierta 100%.
△B	Sustitución y Reparación de repello, suelto o flojo. 30 % a 40 %.
△C	Cambio de Buque de Ventana, ampliar.
△D	Eliminar buque de puerta y ventanas, o sustituirlo de acuerdo a plano de propuesta.
△E	Sustitución de portón de rejas por puerta de madera de tablero.
△F	Conservar cielos de tabilla al máximo.
△G	Sustituir cielo de tabilla a un 100%.
△H	Sustituir el piso de CL a Madera en un 100%.
△I	Sustituir de piso de CL a Mosaico 100 %.
