PLANO DEL PALACIO MUNICIPAL DE SAN RAMON: LEVANTAMIENTO

PROYECTO:
RESTAURACION EDIFICIO MUSEO DE SAN RAMON
— ANTIGUO PALACIO MUNICIPAL —

PROPIETARIO:
— UCR —
— SEDE REGIONAL DE OCCIDENTE —

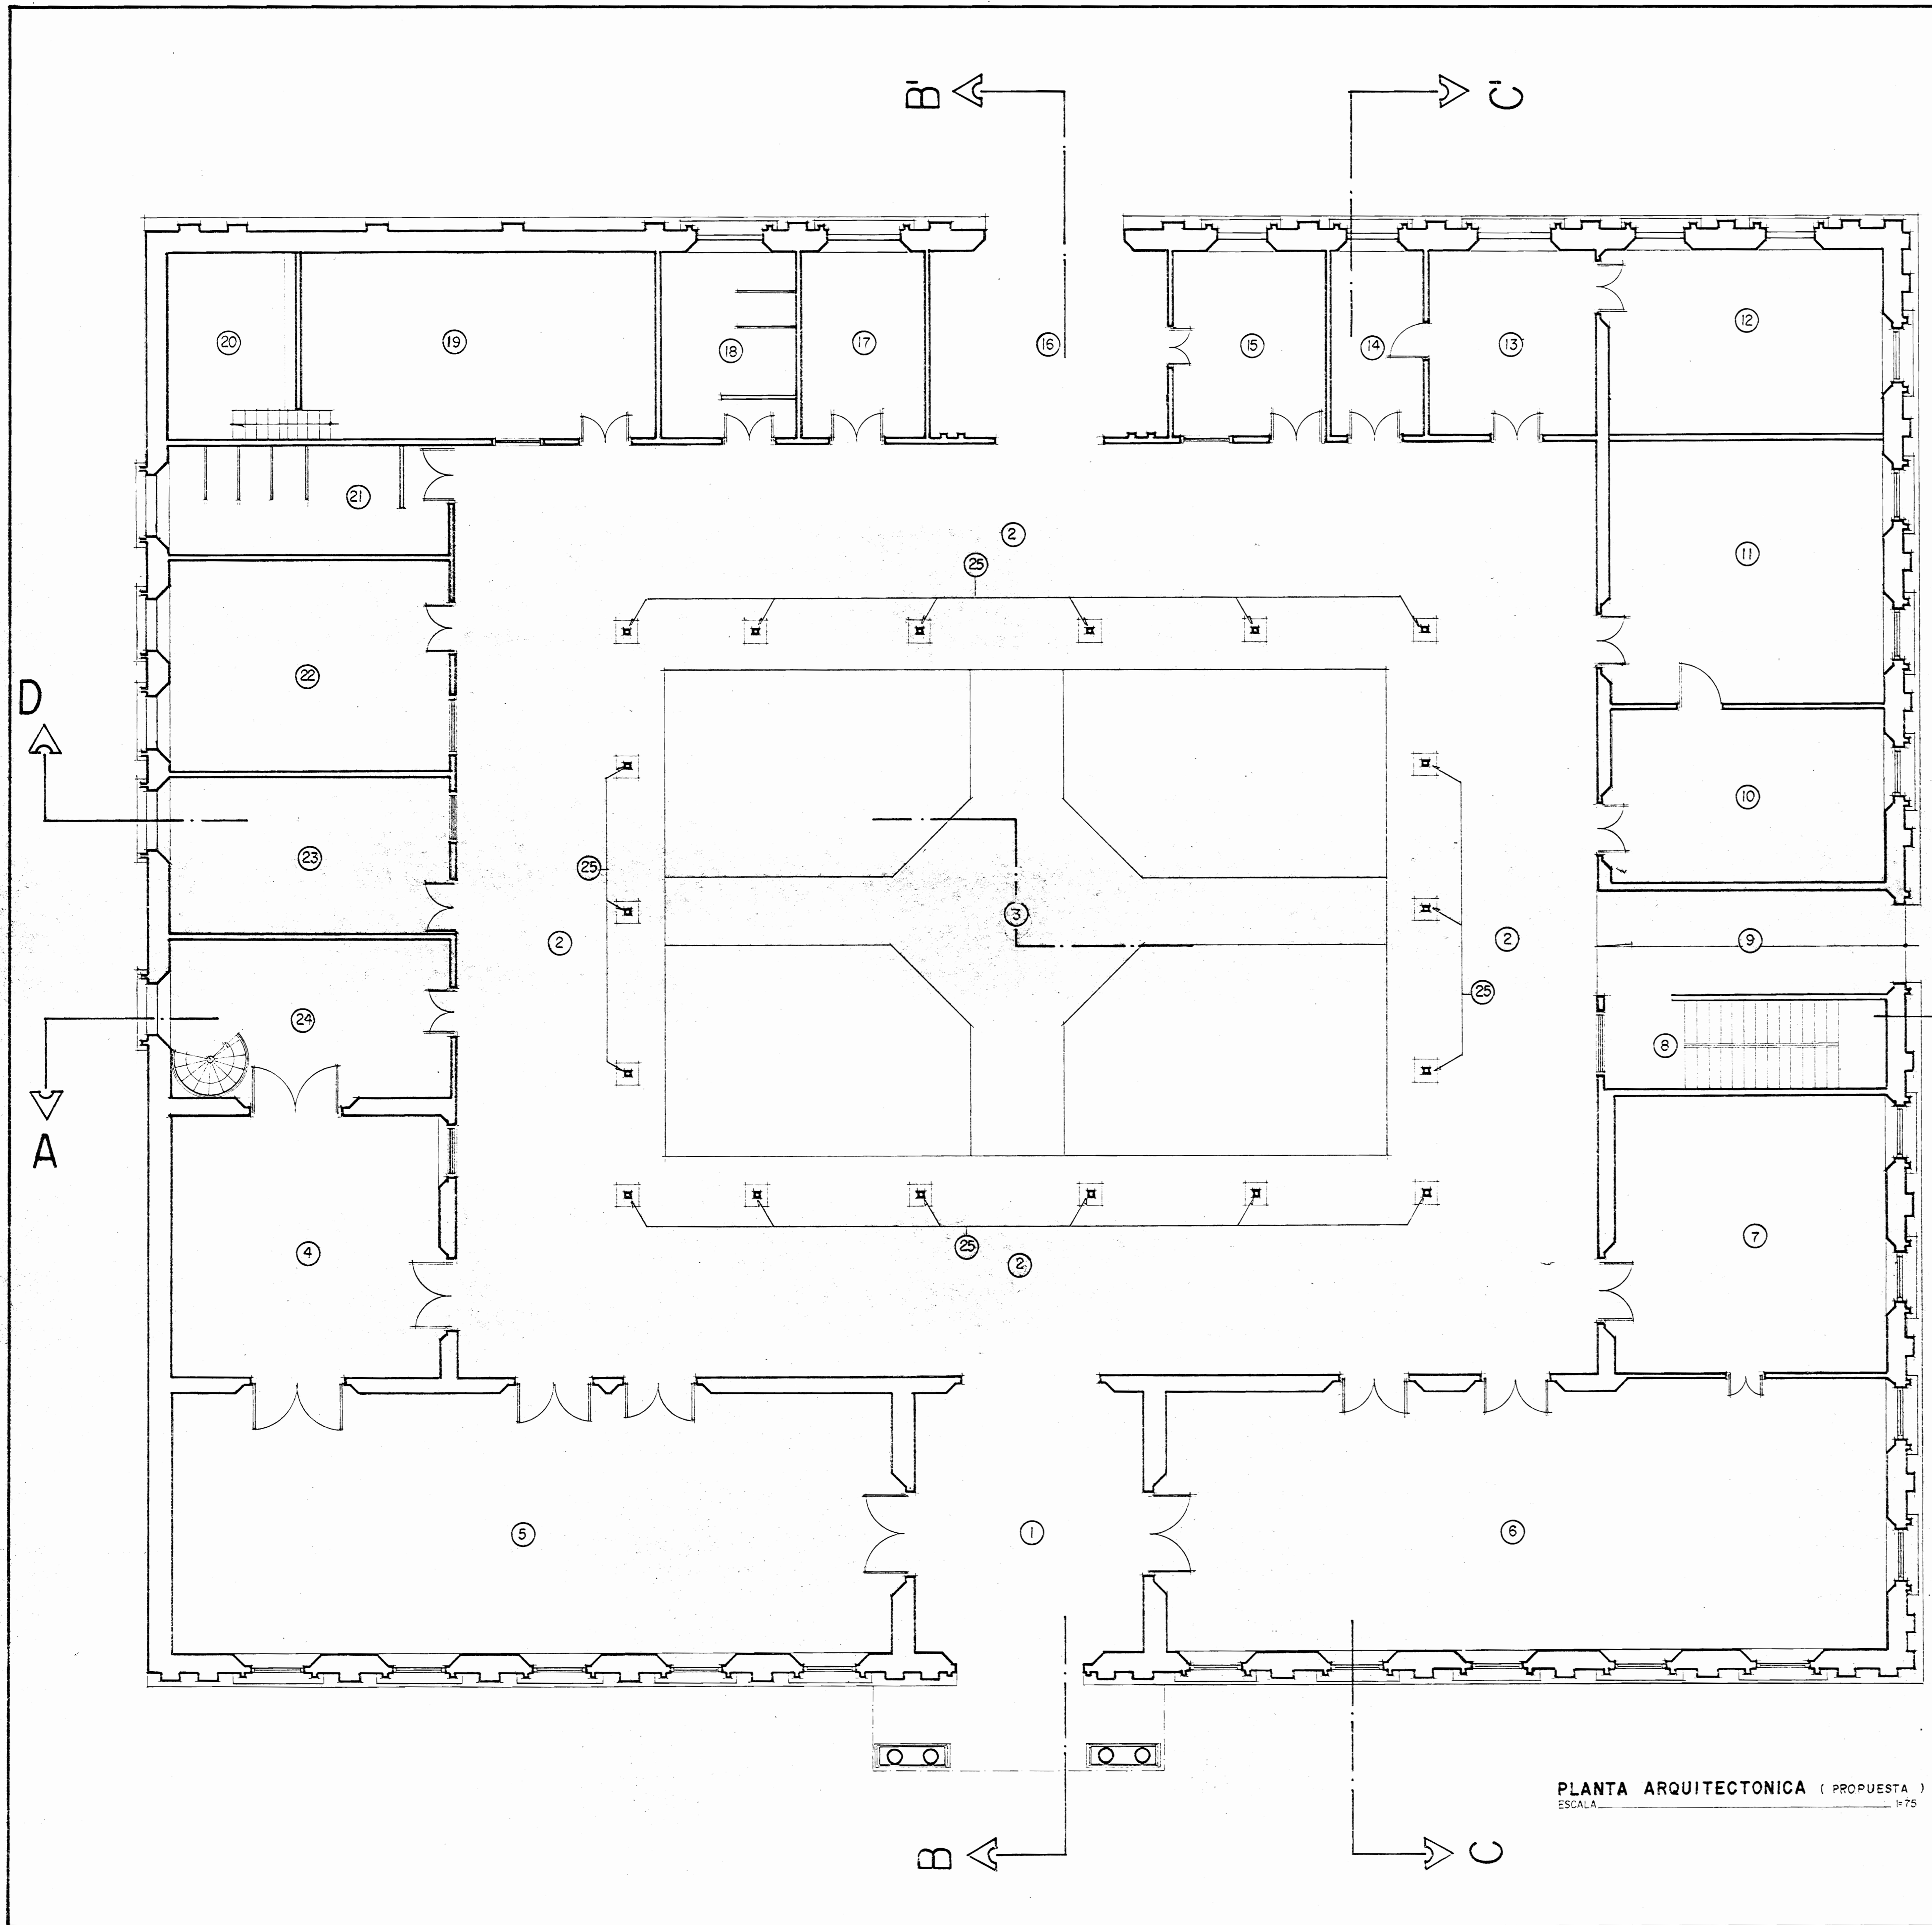
PLANTA ARQUITECTONICA (PROPUESTA)
 ESCALA 1/75

AREA	
1	VESTIBULO PRINCIPAL
2	CORREDOR
3	PATIO CENTRAL
4	AULA
5	SALA DE EXHIBICIONES TEMPORALES
6	SALA DE EXHIBICIONES TEMPORALES
7	SALA DE EXHIBICIÓN PERMANENTE
8	ESCALERA
9	VESTIBULO LATERAL
10	SALA DE EXPOSICIÓN PERMANENTE
11	SALA DE EXPOSICIÓN PERMANENTE
12	BODEGA
13	OFICINA MUSEO
14	OFICINA (SALA DE REUNIONES)
15	CENTRO DE LITERATURA
16	BIBLIOTECA
17	OFICINA
18	SERVICIO SANITARIO HOMBRES
19	SALA DE REUNIONES
20	OFICINA
21	SERVICIO SANITARIO MUJERES
22	SALÓN MULTIUSO
23	SALÓN MULTIUSO
24	PASILLO
25	COLUMNAS

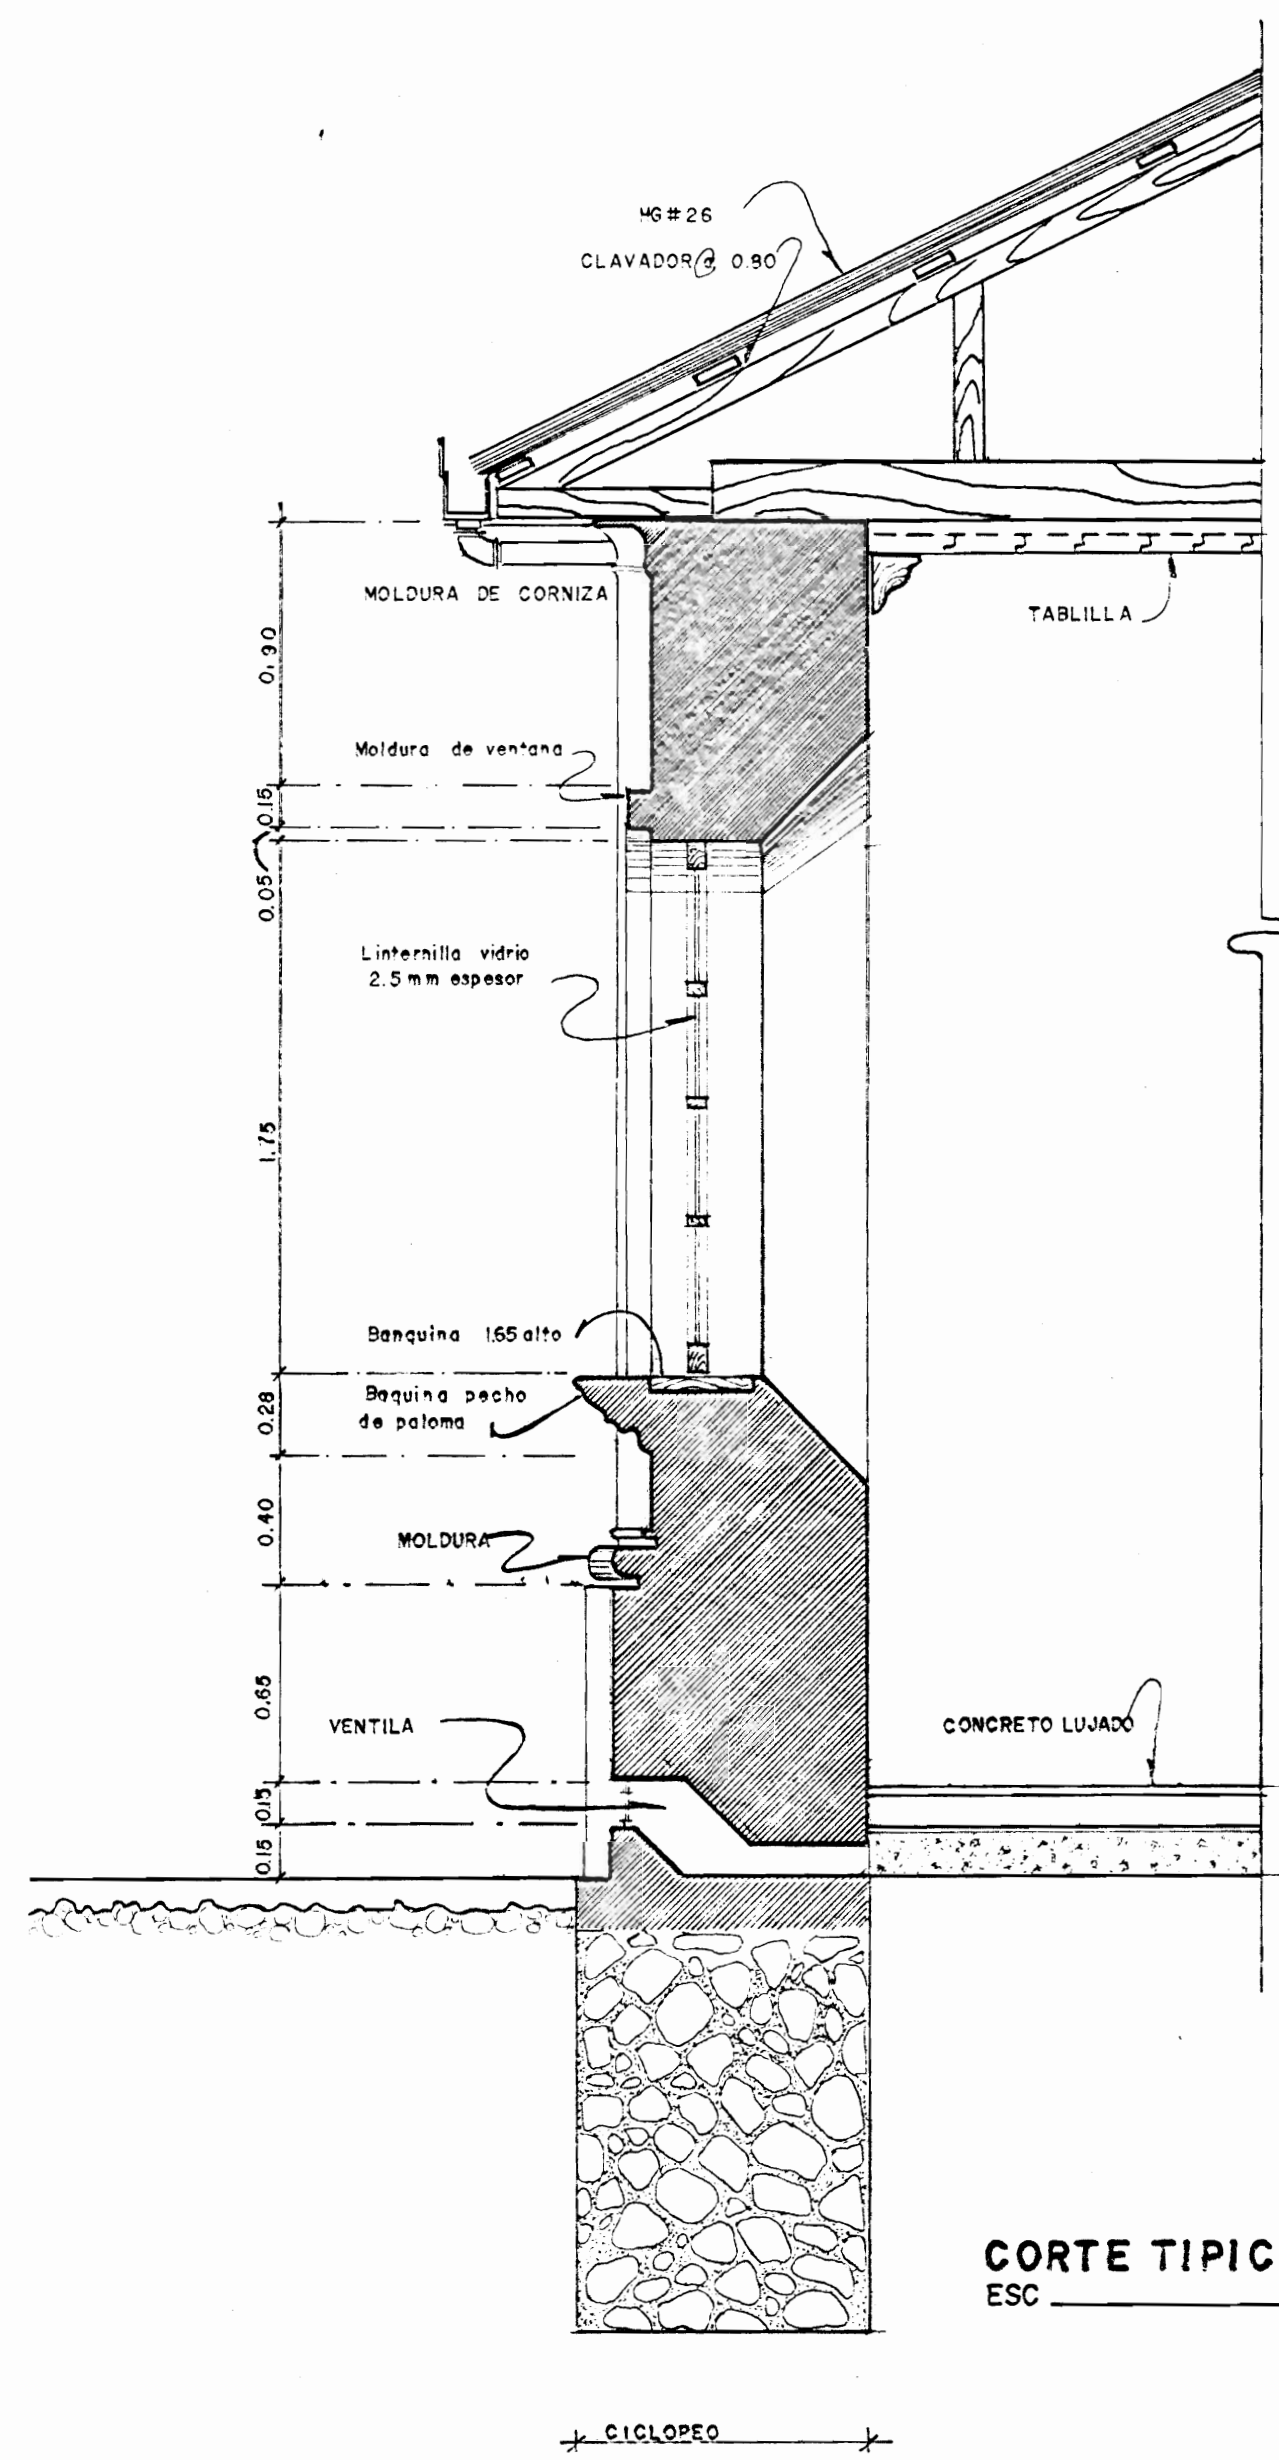
CORTE TÍPICO DE PARED (ESTADO ACTUAL)
ESC. 1:25

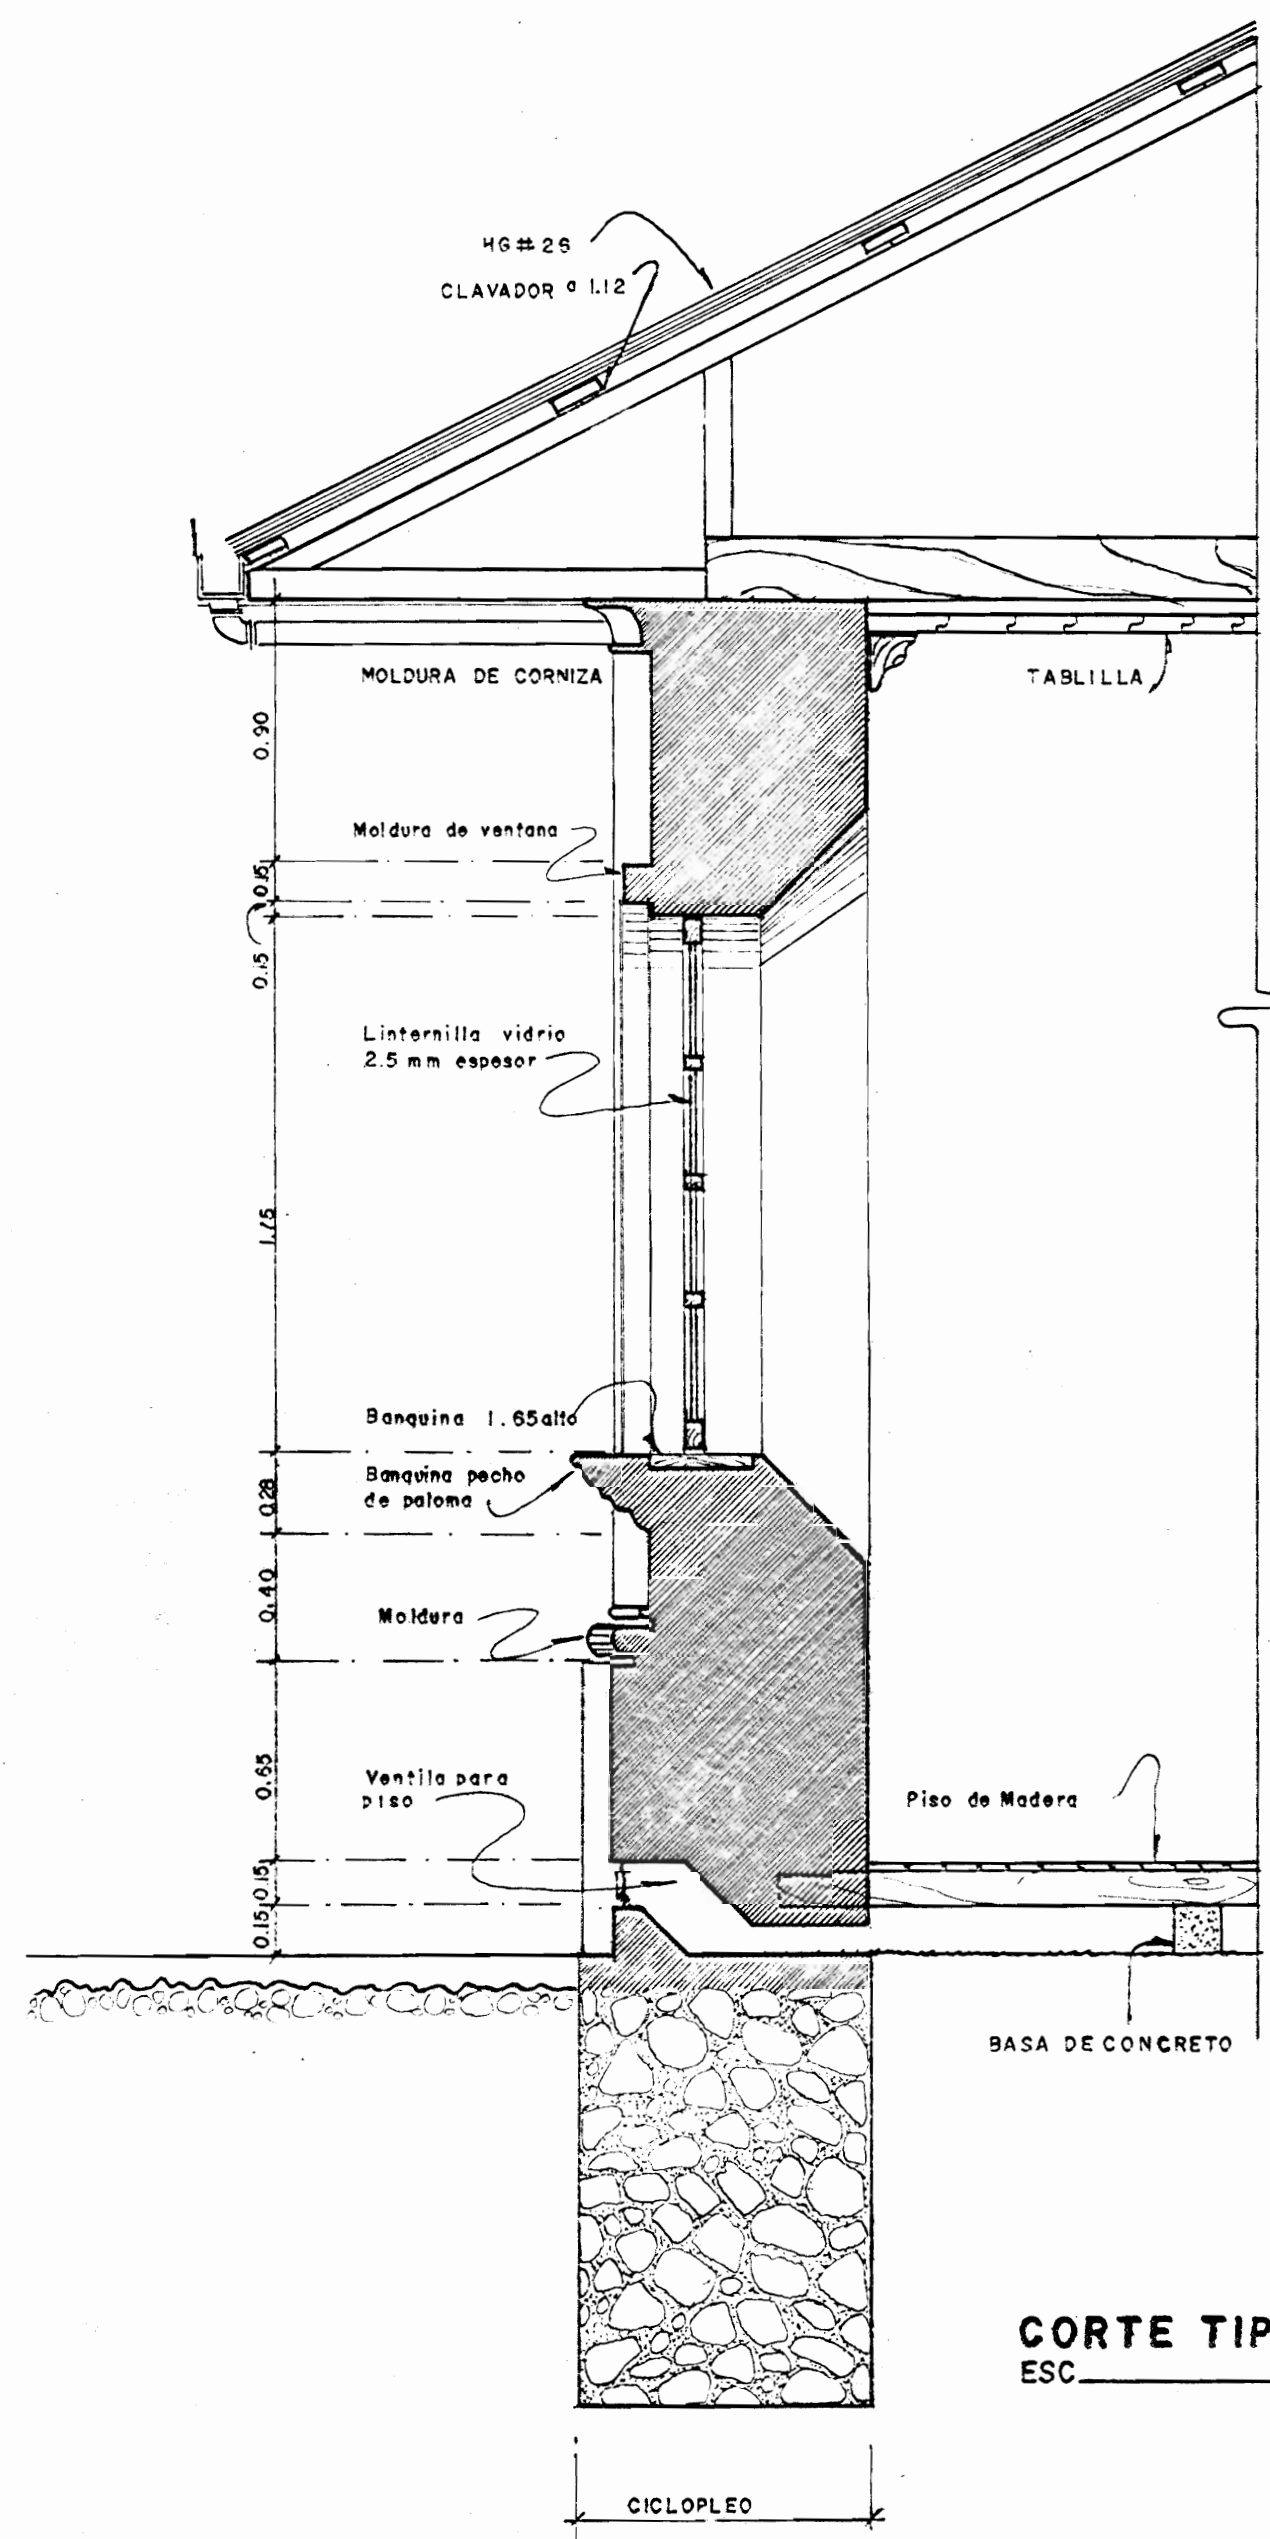
CORTE TÍPICO DE PARED (PROPUESTA)
ESC. 1:25

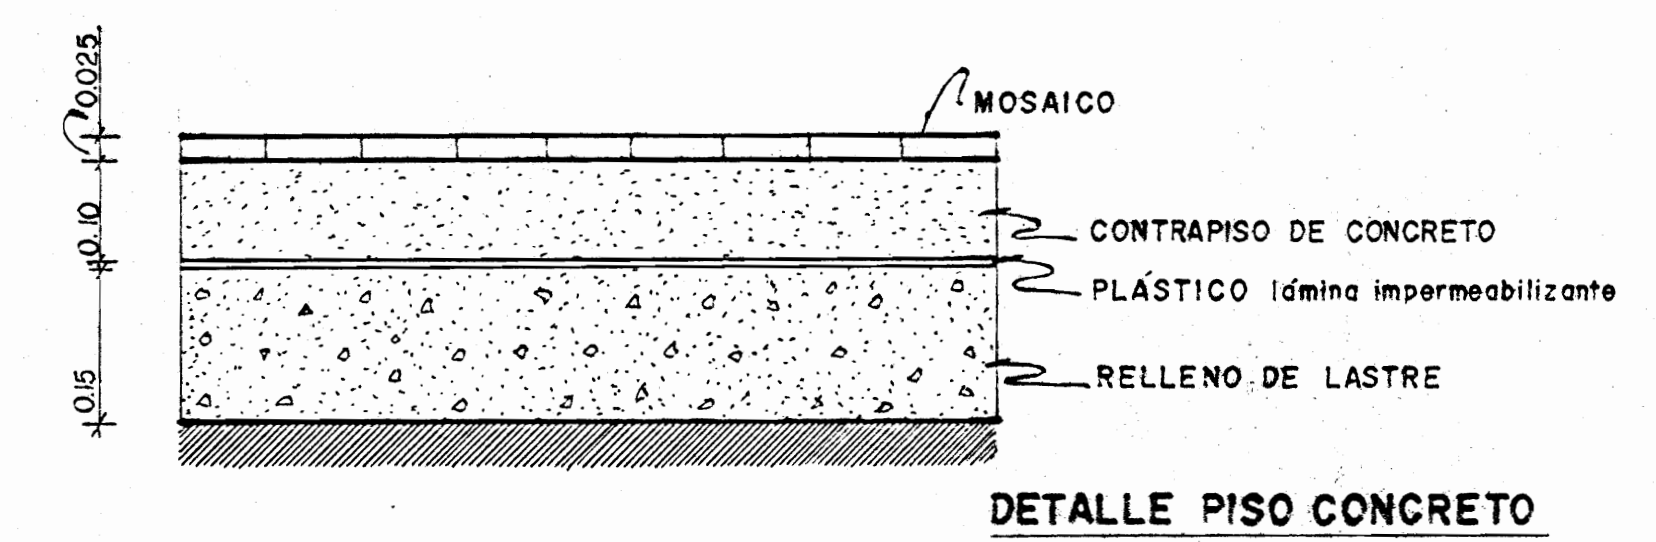
DETALLE PISO CONCRETO

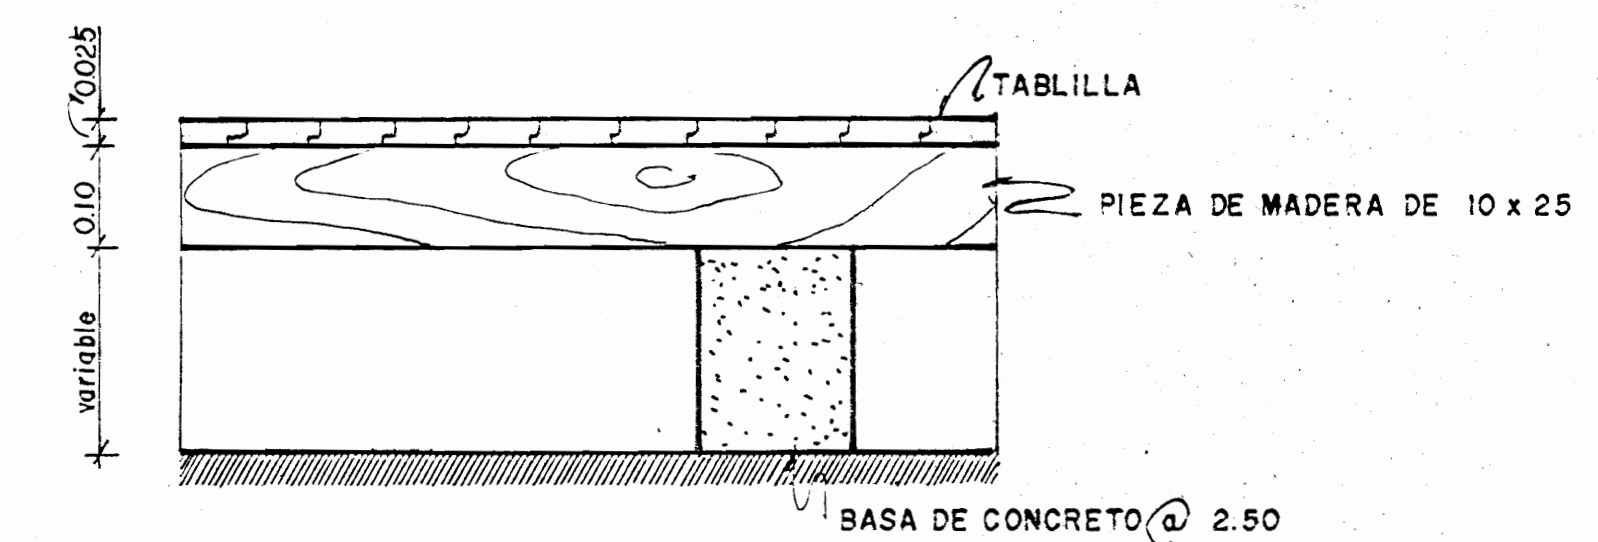
DETALLE PISO MADERA
