PLANTA ARQUITECTÓNICA PLAZA MAYOR de CARTAGO
 escala.: 1:250

APROBACION COMISION REVISORA DE PERMISOS DE CONSTRUCCION		
PROYECTO: REMODELACION MOBILIARIO PLAZA MAYOR		
PROPIETARIO: MUNICIPALIDAD de CARTAGO		
PROVINCIA CARTAGO	CANTON CENTRAL	DISTRITO OCIDENTAL
ARQUITECTO: OSCAR LOPEZ VALVERDE		
DIBUJO:		
PROFESIONAL RESPONSABLE: ARQ. OSCAR LOPEZ		
FIRMA	N° REG : A-7908	
PROFESIONAL RESPONSABLE DIRECCION TECNICA: ING.		
FIRMA	N° REG :	
INFORMACION REGISTRO PUBLICO: PROPIETARIO: MUNICIPALIDAD DE CARTAGO N° CATASTRO: CITAS: TOMO: FOLIO: 68		
CONTENIDO: INDICADO		
ESCALA INDICADA	FECHA NOVIEMBRE 2010	LAMINA 4/4

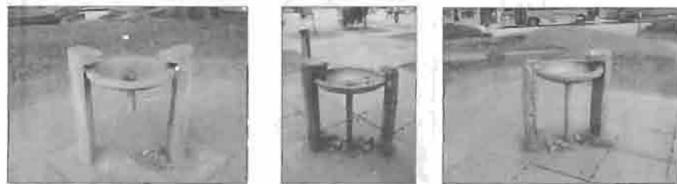
MUEBLE 4: BEBEDERO

ESTADO: Inutilizado. ausencia de la instalación de agua así como del grifo.

RECOMENDACIÓN: Restaurar el mobiliario, habilitar instalaciones de agua y limpieza de desagües.

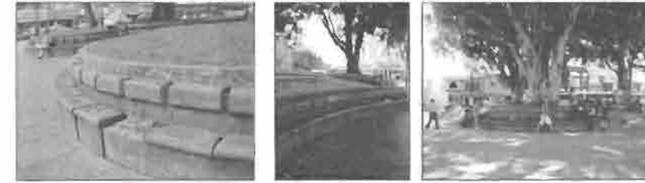
MUEBLE 1: MURO DE BORDE ZONAS VERDES
ESTADO: El mobiliario presenta deterioro debido a humedad y uso inadecuado, parte del almohadillado se encuentra desprendido o avanzado estado de deterioro.

RECOMENDACIÓN: Substituir almohadillado por otro tipo de complemento al muro que no presente estrías o separaciones profundas, realizar desagüe para evitar humedad

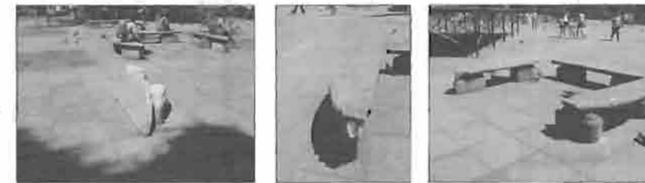
MUEBLE 2: BANCAS

ESTADO: Se presentan daños sobretodo en los extremos de las mismas, algunas bancas muestran desprendimiento total de la base.

RECOMENDACIÓN: Re-anclar piezas sueltas, reparación de esquinas defectuosas.

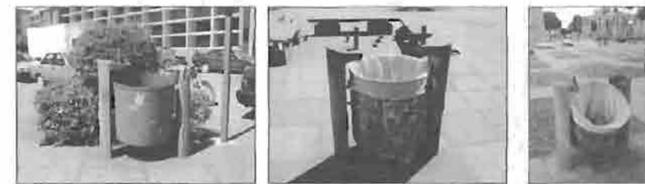
MUEBLE 3: BASUREROS

ESTADO: Desprendimiento de las tapas de los basureros en su totalidad, oxidación del contenedor de basura, desprendimiento del fondo de los contenedores

RECOMENDACIÓN: Substituir contenedores de basura, reconstruir las tapas de los basureros, reconstruir soportes del basurero
