**Elaborado Por:   Ing. Luis Quirós Rodríguez  
                  Ing. Felix Scorza Reggio**

CENTRO DE INVESTIGACION Y CONSERVACION  
DEL PATRIMONIO CULTURAL  
**M. C. J. D.**

PLANTA DE SITIO UBICACION ARBOLES A CONSERVAR

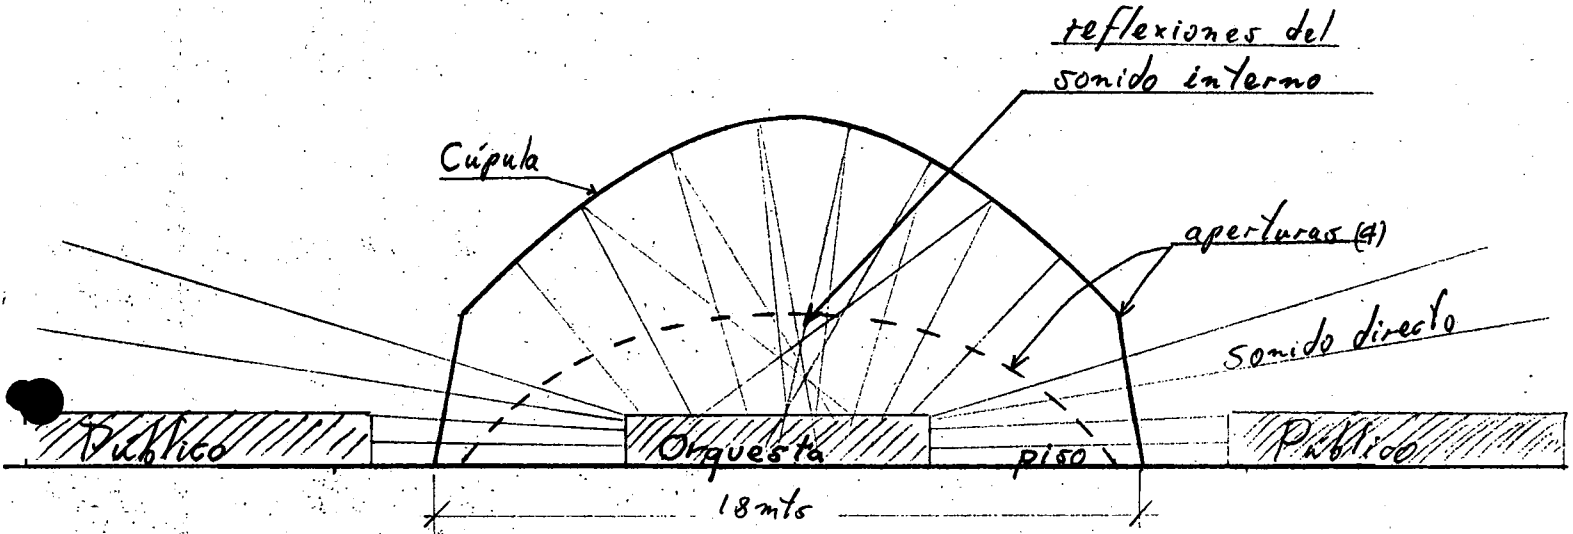
Fig 1  
Cúpula Actual

La así llamada concha acústica actual es un paraboloides elíptico con 4 aberturas laterales y orientado a manera de cúpula sobre el piso de losa, con un diámetro en la base de 18 mts. aprox. y construida toda en cemento. Ver fig. 1 adjunto.

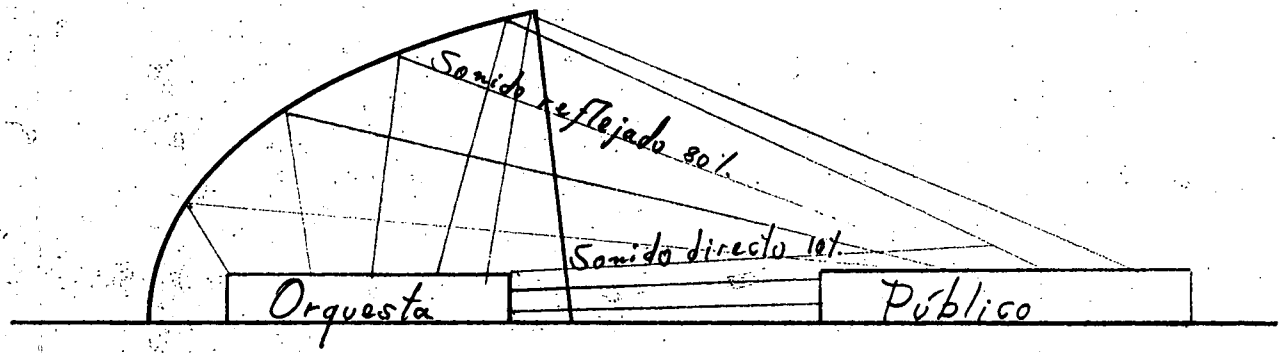
Fig 2  
Concha Acústica Convencional

Por definición, una concha acústica es una edificación construida para reforzar el sonido en vivo de una orquesta sin amplificación y dirigirlo al Público localizado al frente de la orquesta. Ver fig. 2 adjunta.
