proyecto :
Restauración y Conservación del
CENTRO NACIONAL
DE LA CULTURA (CENAC)

propietario :
MINISTERIO DE CULTURA
Y JUVENTUD

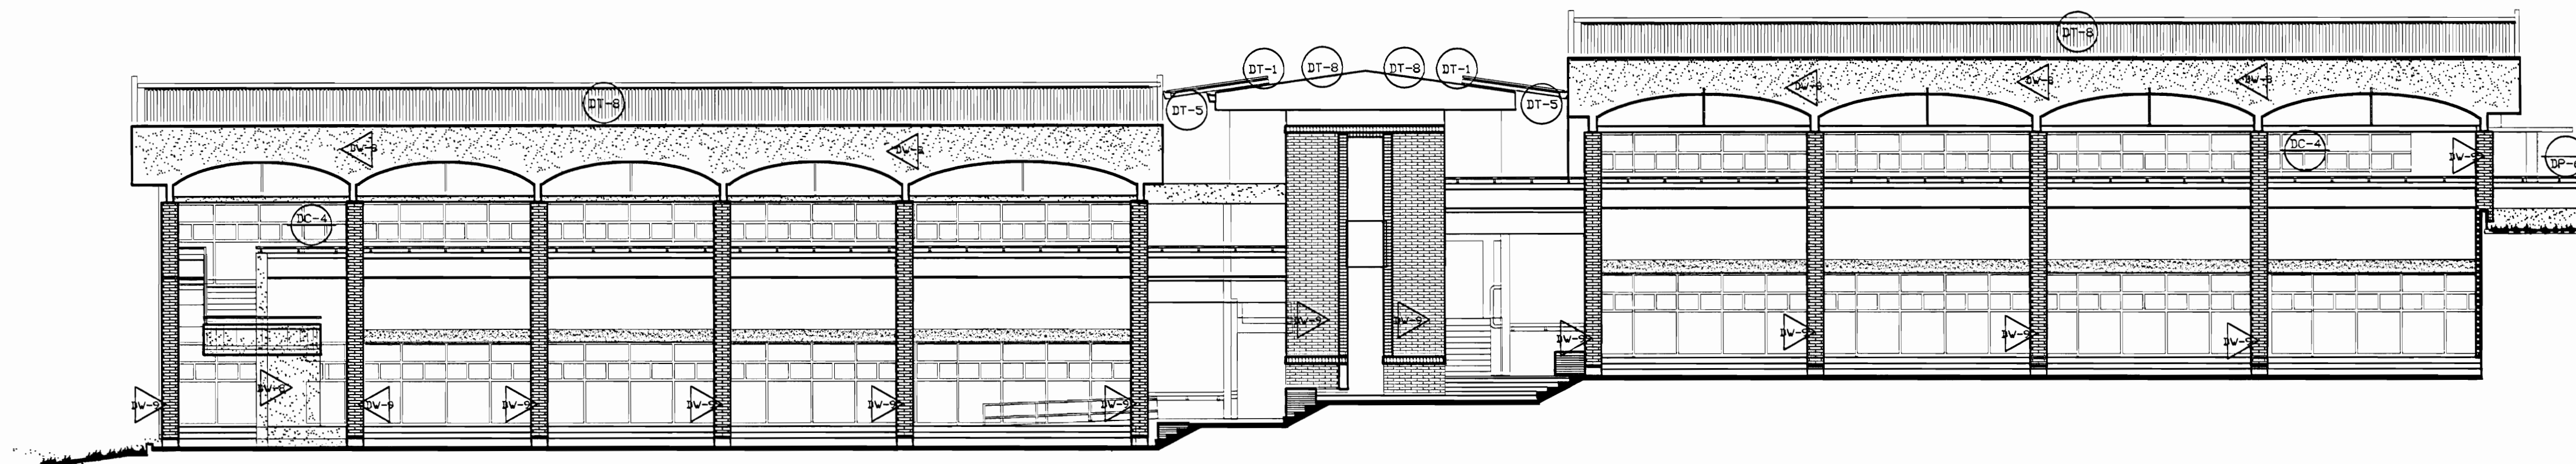
FACHADA SUR ZONA 2
DAÑOS
ESCALA 1:500

| TABLA DE DAÑOS | | | |
|---|---|---|---|
| DP-10 | Piso de concreto con pulverización y defectos | DV-10 | Pintura desgastada |
| | | DV-12 | Superficie metálica con brotes de corrosión y protección de pintura desgastada |
| | | DT-8 | Cubierta en Hg pintada con suciedad y agotamiento de protección |
| | | DT-9 | Cubierta de policarbonato deteriorada |

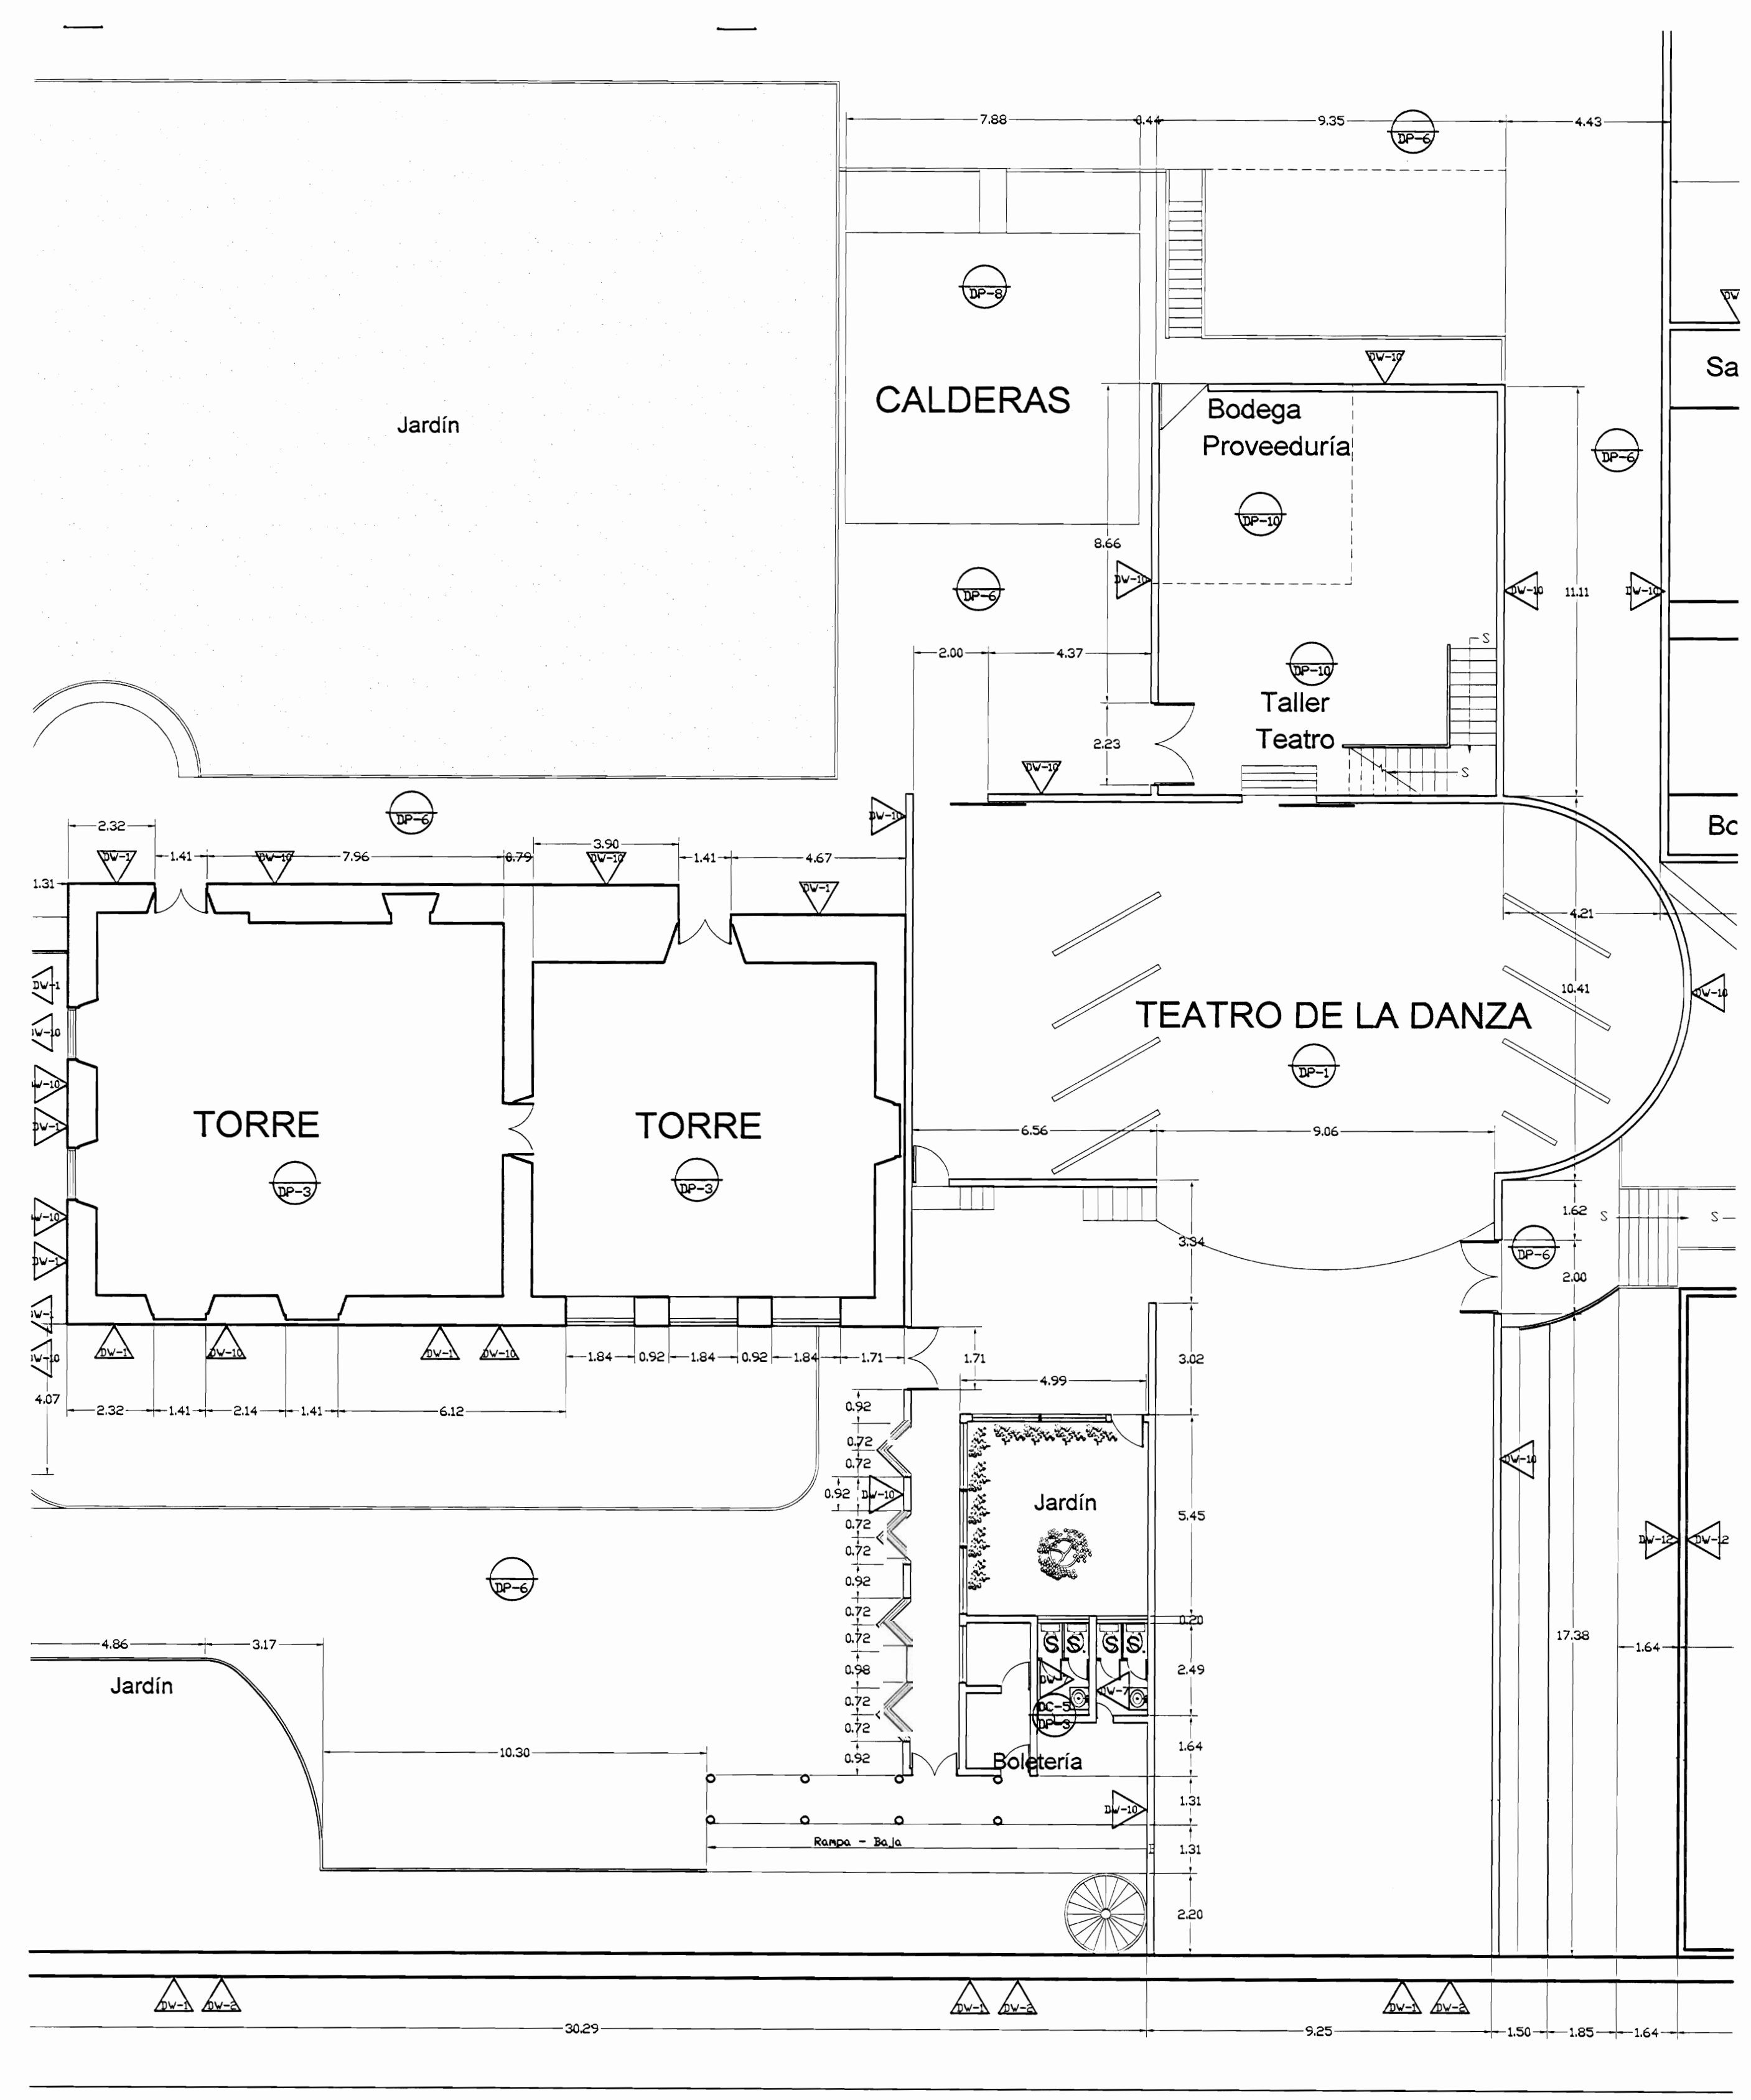
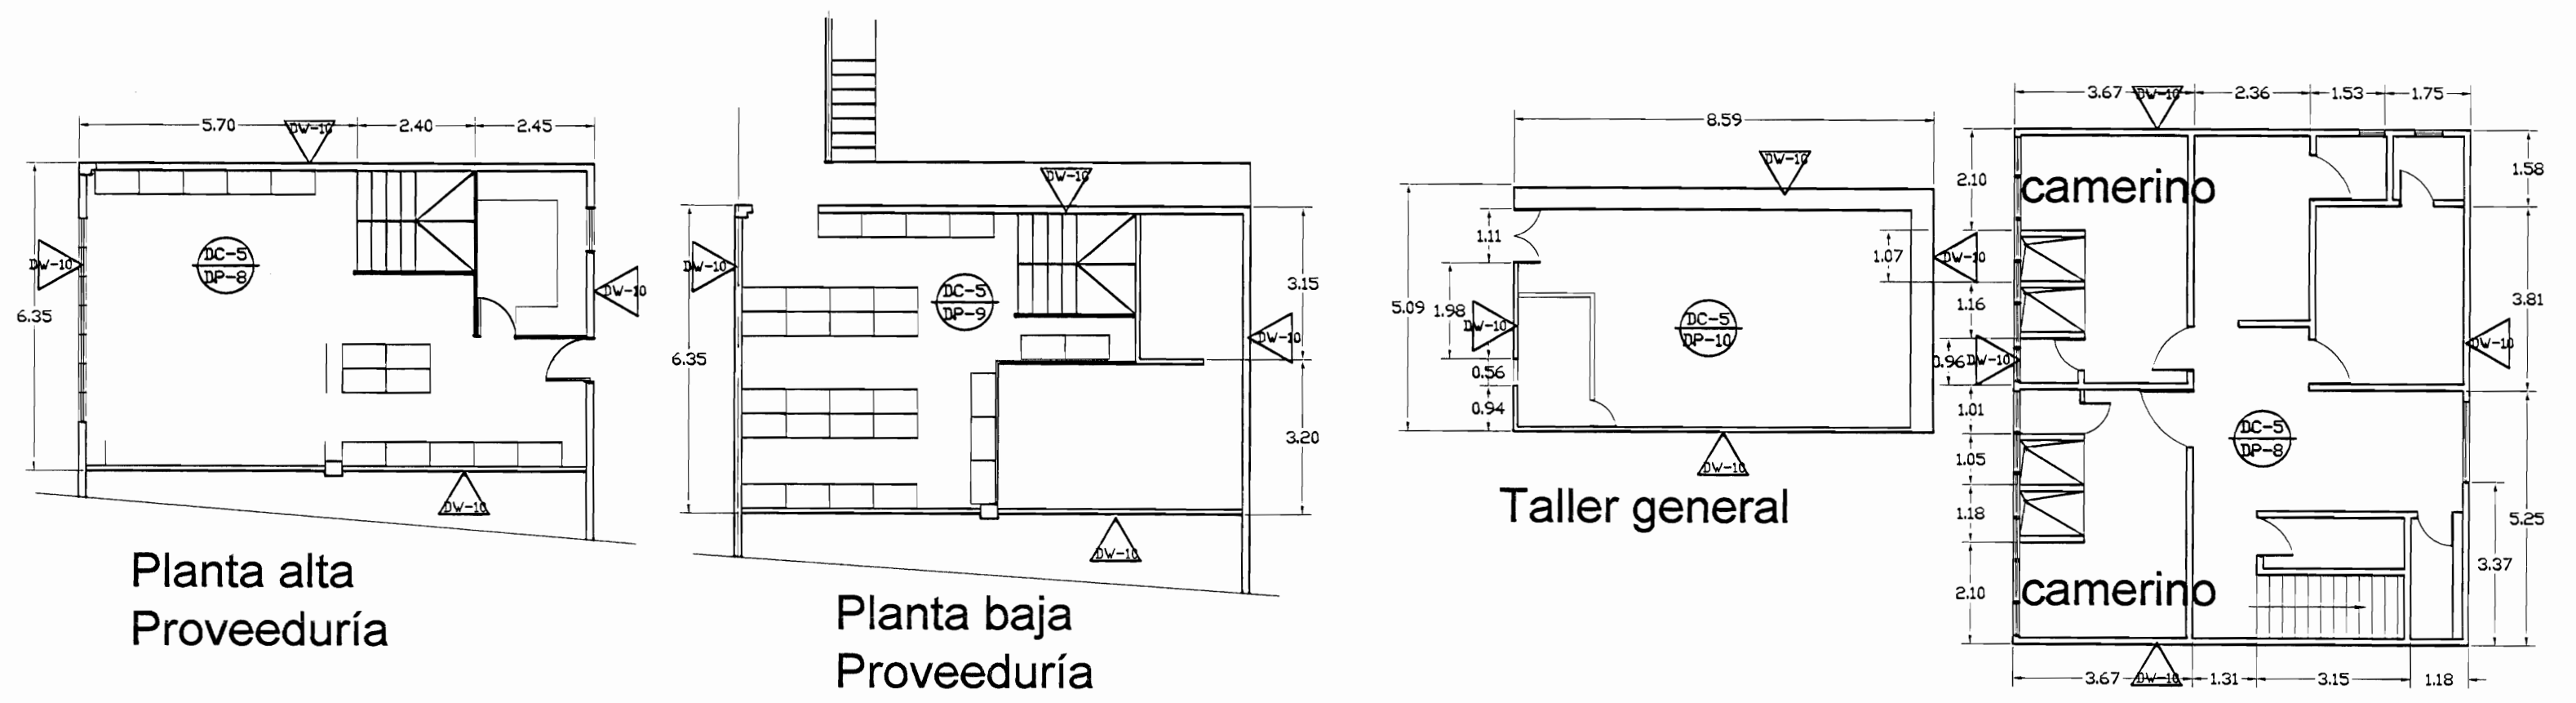
PLANTA ARQUITECTÓNICA DAÑOS - ZONA 3
ESCALA 1:125

| TABLA DE DAÑOS | | | |
|---|---|---|---|
| | | DT-8 | Cubierta en Hg pintada con suciedad y agotamiento de protección |
| | | DT-9 | Cubierta de policarbonato deteriorada |

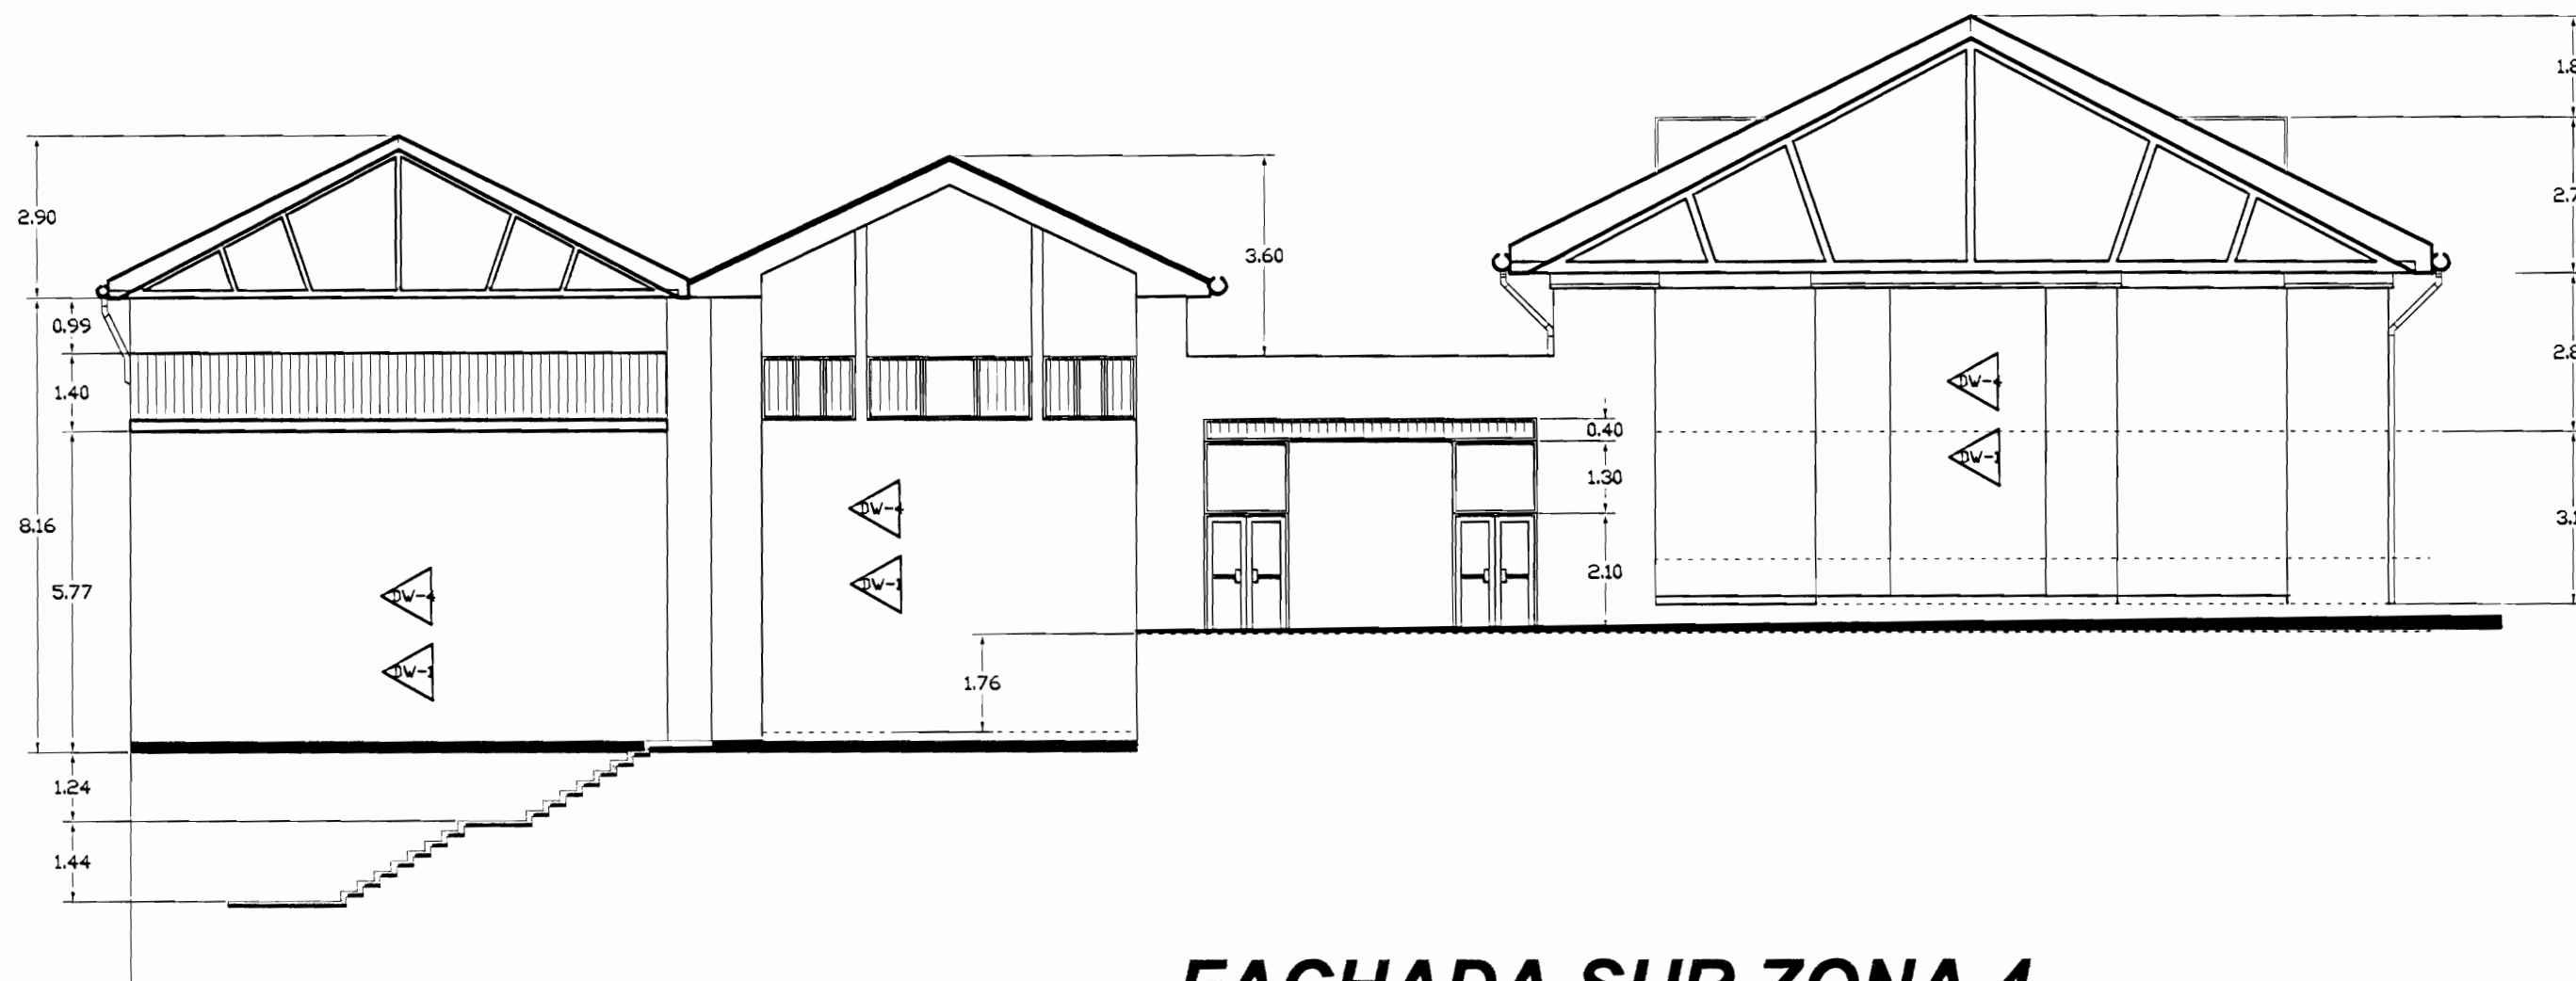
**FACHADA SUR ZONA 4
DAÑOS**
ESCALA 1:125

| TABLA DE DAÑOS | | | |
|---|---|---|---|
| DP-10 | Piso de concreto con pulverización y defectos | DW-10 | Pintura desgastada |
| | | DW-12 | Superficie metálica con brotes de corrosión y protección de pintura desgastada |
| DC-4 | Cielo con desprendimiento de cinta y suciedad, grietas | DT-4 | Bajante inexistente |
| DC-6 | Piezas de madera con ataque de conejón | DT-6 | Pasillo a cubierto con cubierta y estructura deteriorada |
