PROYECTO: CENTRO NACIONAL DE LA CULTURA (CENAC) AÑO 2008

MODIFICACIÓN DE PLANOS ORIGINALES DE DICIEMBRE DEL AÑO 2008
DIRECCIÓN DEL CENTRO: ARQ. SANDRA QUIRÓS BONILLA
PROFESIONAL RESPONSABLE: ARQ. WILLY RODRÍGUEZ SEGURA
LEVANTAMIENTO Y DIBUJO: ANA JENNY RODRÍGUEZ SANDOVAL

# de permiso		
Proyecto: Restauración y Conservación del CENTRO NACIONAL DE LA CULTURA (CENAC)		
propietario: MINISTERIO DE CULTURA Y JUVENTUD		
provincia	cantón	distrito
SAN JOSÉ	CENTRAL	EL CARMEN
arquitecto: NAREYA CORDEIRO SALAZAR		
dibujo: ANA JENNY RODRÍGUEZ SANDOVAL		
profesional responsable: nombre: NAREYA CORDEIRO SALAZAR		
firma: _____ N°reg. A-12047		
profesional responsable dirección técnica nombre: _____		
firma: _____ N°reg. _____		
información registro público: propietario: Ministerio de Cultura y Juventud		
N° de catastro: _____		
sita: ANTIGUA FABRICA NACIONAL DE TABACOS		
contenido:		
INDICADO		
escala:	fecha:	lámina:
INDICADA	NOVIEMBRE, 2008	1 / 38

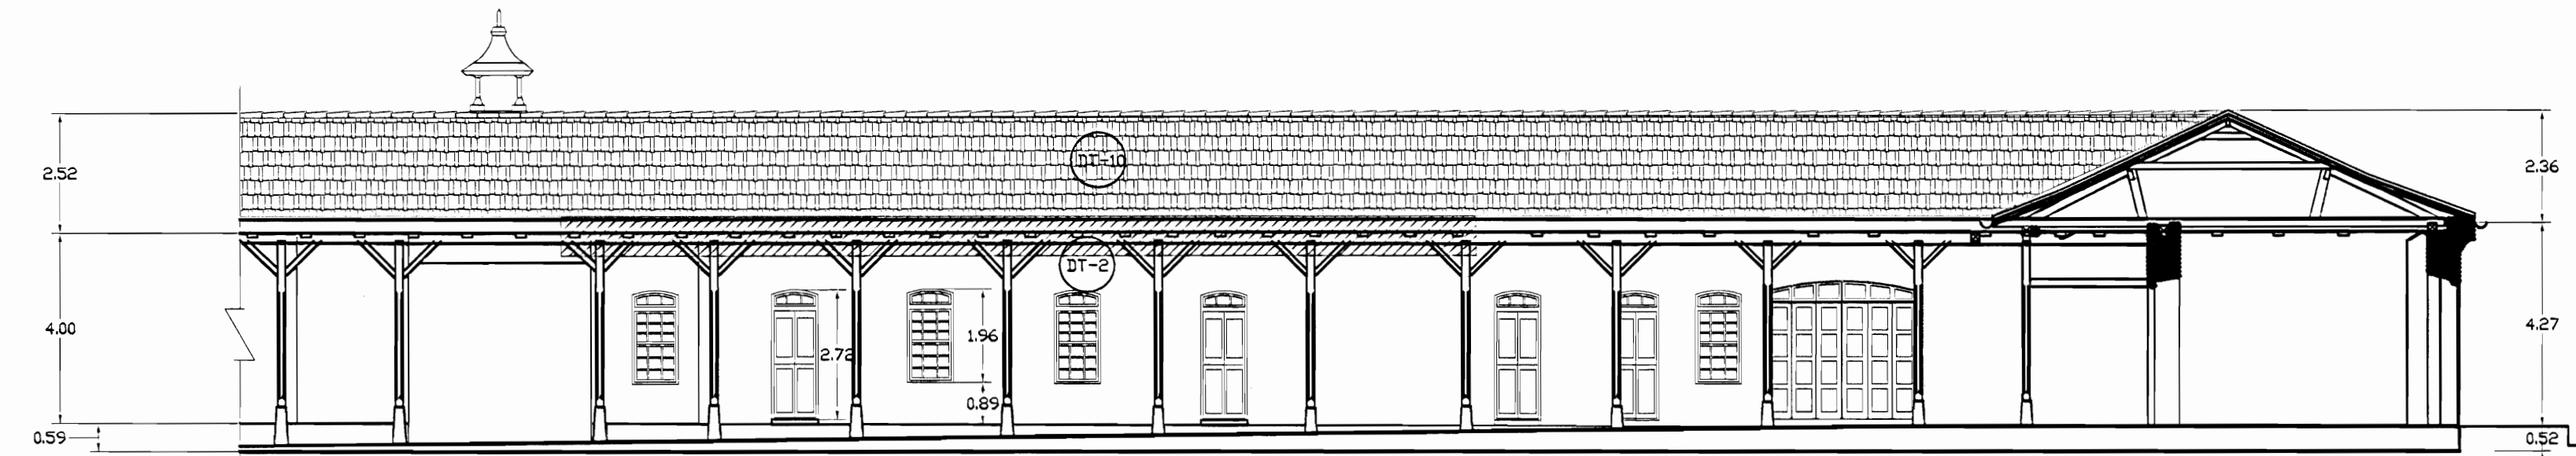
FACHADA ESTE ZONA 1
DAÑOS
ESCALA 1:125

TABLA DE DATOS	
PISOS	▲ PAREDES
DP-1 Piso de madera con humedad y desgaste, pérdida de sellado en la junta entre tabernáculos	DV-1 Revestimiento desprendido por humedad
DP-2 Reventadura en piso de cerámica tipo loseta de barro	DV-2 Pared afectada por pintas callejeras
DP-3 Piso de cerámica tipo loseta sucio y desgastado	DV-3 Pérdida de repello con ladrillo expuesto
DP-4 Desprendimiento de concreto con faltante de material	DV-4 Desprendimiento de pintura
DP-5 Concreto lujado con reventaduras y faltantes	DV-5 Humedad y desmoronamiento de material
DP-6 Piso de concreto con acumulación de humedad, hongo y filtraciones	DV-6 Desprendimiento de repello y mineralización de pintura exceso de humedad
DP-7 Piso de madera floja y con hundimiento	DV-7 Enchape de cerámica dañada
DP-8 Piso lámina de hierro pintado con desgaste de protección	DV-8 Pared de concreto con hongos, manchas y humedad
DP-9 Piso de losetas de granito con cizas de concreto con desgaste de cizas y/o de recubrimiento de protección	DV-9 Pared de ladrillo expuesto con hongos, manchas y humedad

DP-10 Piso de concreto con pulverización y defectos	DV-10 Pintura desgastada
DP-11 Escaleras metálicas deterioradas con excremento de palomas	DV-11 Superficie de piedra con fluorescencias, suciedad y pérdida de mortero de unión
	DV-12 Superficie metálica con bridas de corrosión y protección de pintura desgastada
● CIELOS	DV-13 Piezas de madera deterioradas por la humedad y/o ataque de conején
DC-1 Cielo con puñación por humedad	● TECHOS DADOS
DC-2 Cielo con humedad en mal estado	DT-1 Filtración de agua
DC-3 Cielo con acumulación de polvo, arena y desechos	DT-2 Canso con perforaciones y filtraciones
DC-4 Cielo con desprendimiento de cinta y suciedad, grietas	DT-3 Bajante con filtraciones
DC-5 Cielo desgastado. Pintura desafiada	DT-4 Bajante inexistente
DC-6 Piezas de madera con ataque de conején	DT-5 Zona con escasa protección de la lluvia
	DT-6 Pasillo o cubierta con cubierta y estructura deterioradas

DT-7 Laja de concreto con filtraciones y exceso de hongos por humedad
	DT-8 Cubierta en HCS pintada con suciedad y agotamiento de protección
	DT-9 Cubierta de policarbonato deteriorada
	DT-10 Tejas en mal estado quebradas y/o con vegetación
	DT-11 Cubierta de fibrocemento deteriorada

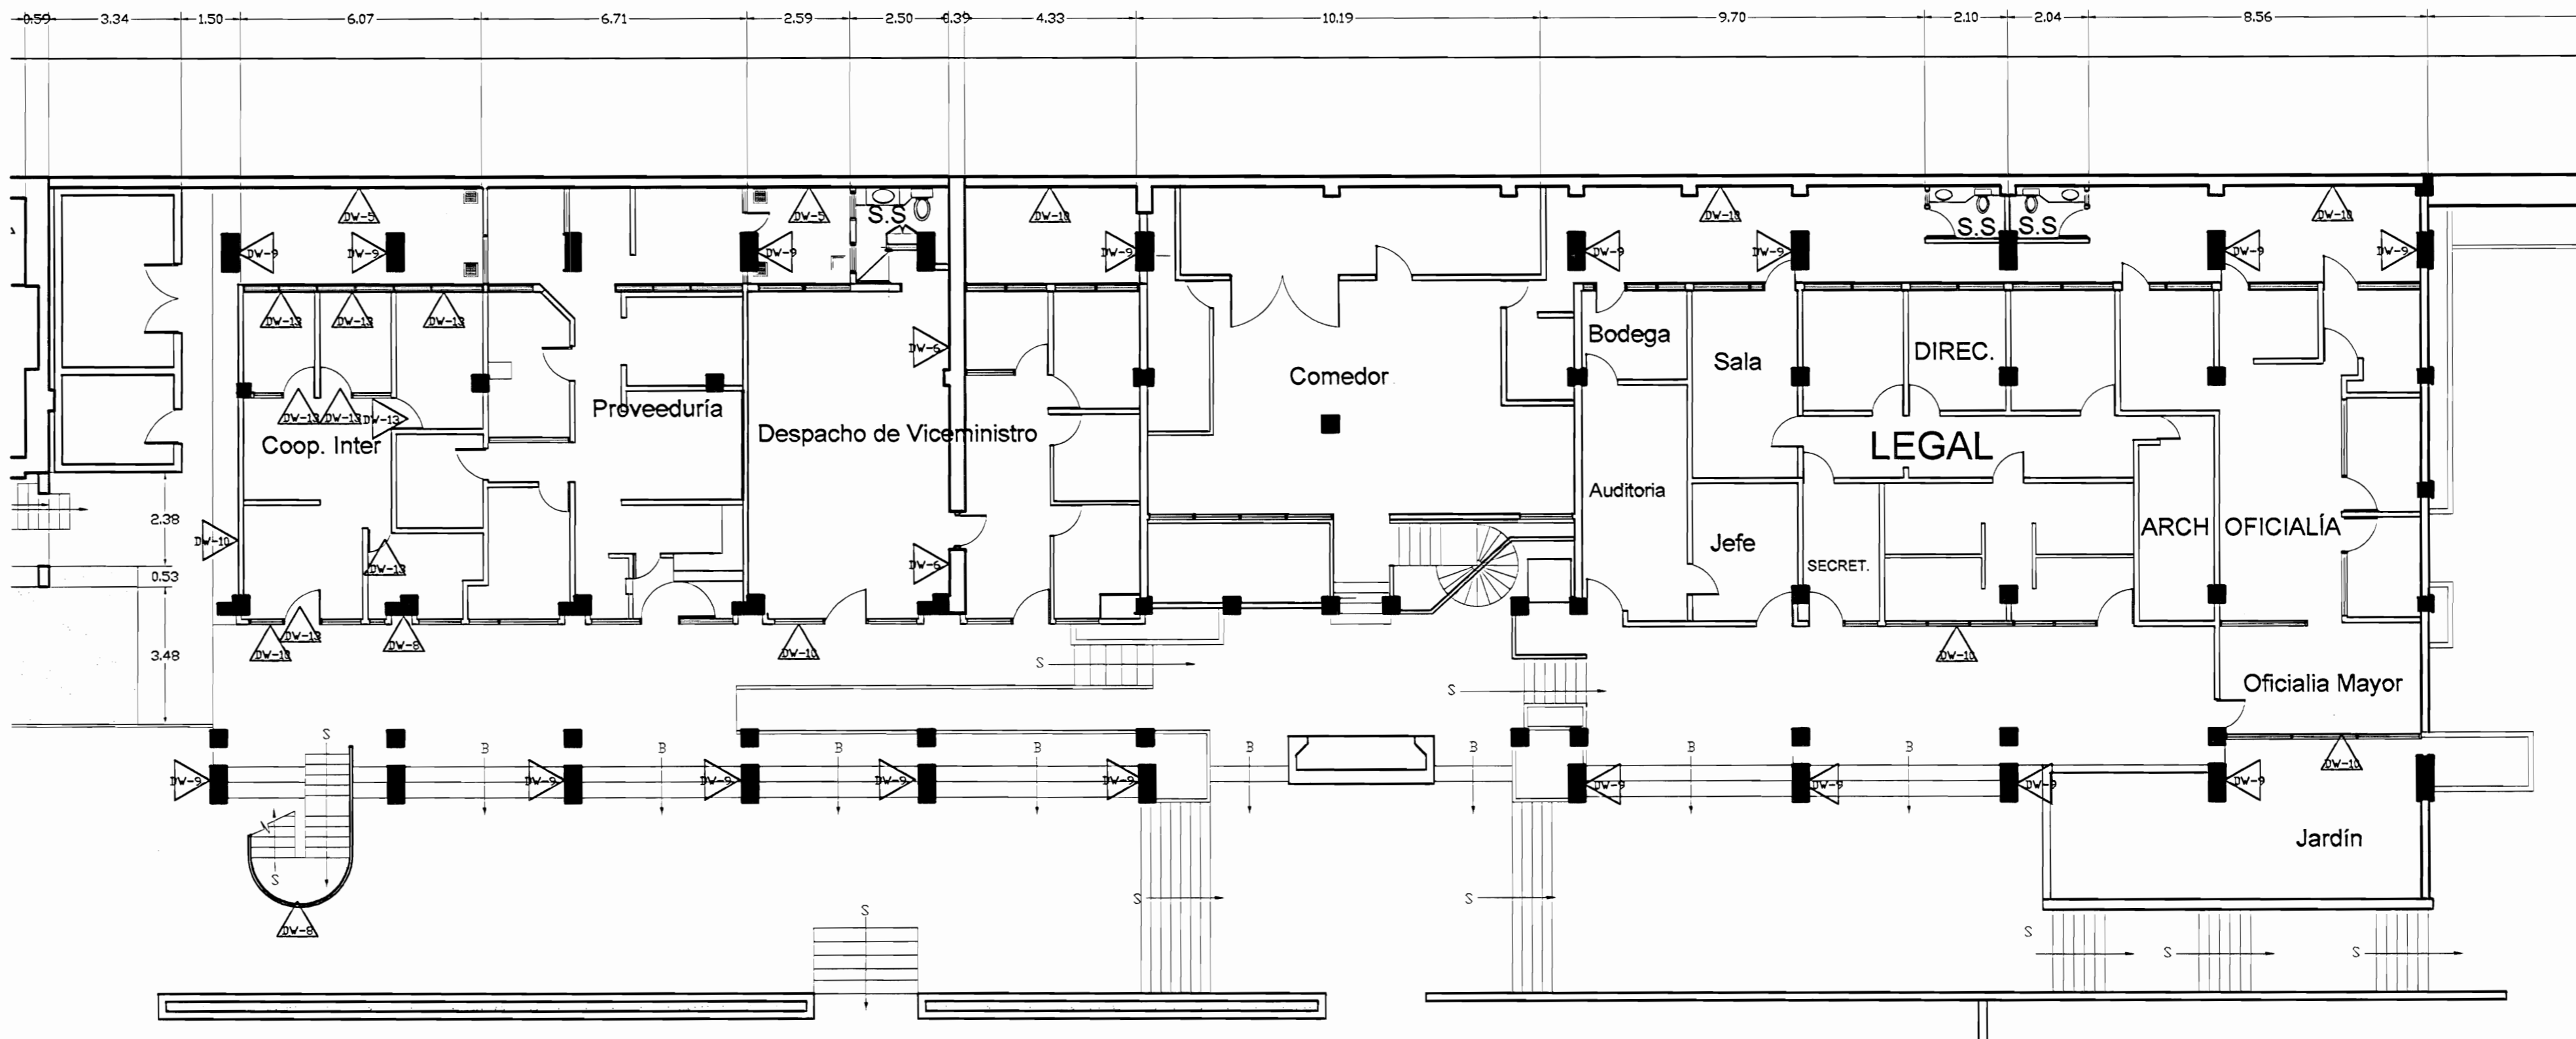
PLANTA ARQUITECTÓNICA PRIMER NIVEL
ZONA 2 - DAÑOS
ESCALA 1:125

TABLA DE DAÑOS	
PIEDROS	PAREDES
DP-1 Piso de madera con humedad y desgaste, pérdida de sellado en la junta entre tablones	DV-1 Revestimiento desprendido por humedad
DP-2 Reventadura en piso de cerámica tipo loseta de barro	DV-2 Pared afectada por pintas callejeras
DP-3 Piso de cerámica tipo loseta sucio y desgastado	DV-3 Pareda de repello con ladrillo expuesto
DP-4 Desprendimiento de concreto con faltante de material	DV-4 Desprendimiento de pintura
DP-5 Concreto lujado con reventaduras y faltantes	DV-5 Humedad y desmoronamiento de material
DP-6 Piso de concreto con acumulación de humedad, musgo y filtraciones	DV-6 Desprendimiento de repello y mineralización de pintura exceso de humedad
DP-7 Piso de madera flojo y con hundimiento	DV-7 Enchabe de cerámica dañado
DP-8 Piso lámina de Hierro pintado con desgaste de protección	DV-8 Pared de concreto con hongos, manchas y humedad
DP-9 Piso de losetas de granito con cizos de concreto con desgaste de cizos y/o de recubrimiento de protección	DV-9 Pared de ladrillo expuesto con hongos, manchas y humedad

DP-10 Piso de concreto con pulverización y defectos	DV-10 Pintura desgastada
DP-11 Escaleras metálicas deterioradas con excremento de palomas	DV-11 Superficie de piedra con fluorescencias, suciedad y pedregos de mortero de unión
	DV-12 Superficie metálica con brotes de corrosión y protección de pintura desgastada
	DV-13 Piezas de madera deterioradas por la humedad y/o ataque de conejón
CIELOS	TECHOS DAÑOS
DC-1 Cielo con pudrición por humedad	DT-1 Filtración de agua
DC-2 Cielo con humedad en mal estado	DT-2 Sano con perforaciones y filtraciones
DC-3 Cielo con acumulación de polvo, arena y desechos	DT-3 Bajante con filtraciones
DC-4 Cielo con desprendimiento de cinta y suciedad, grietas	DT-4 Bajante inexistente
DC-5 Cielo desgastado, Pintura destellada	DT-5 Zona con escasa protección de la lluvia
DC-6 Piezas de madera con ataque de conejón	DT-6 Placilla o cubierta con cubierta y estructura deteriorada

DT-7 Losa de concreto con filtraciones y exceso de hongos por humedad
	DT-8 Cubierta en HG pintada con suciedad y agotamiento de protección
	DT-9 Cubierta de policarbonato deteriorada
	DT-10 Tejas den mal estado quebradas y/o con vegetación
	DT-11 Cubierta de fibrocemento deteriorado

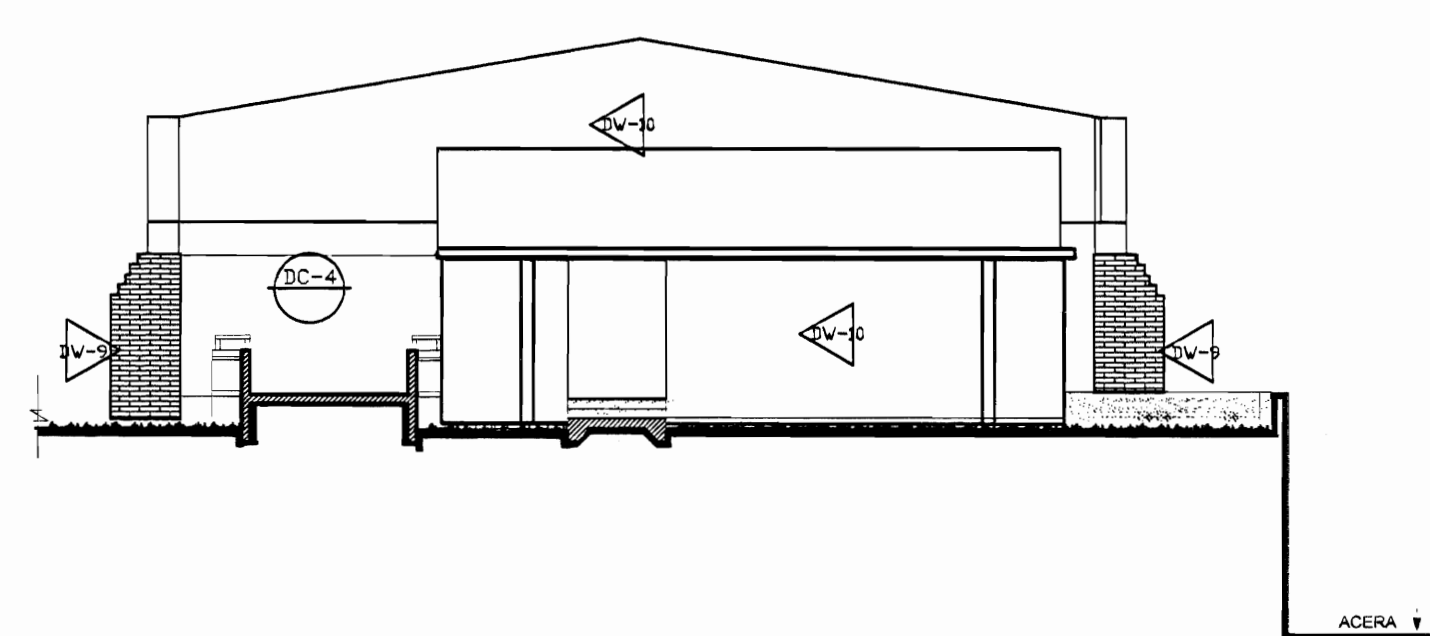
FACHADA ESTE ZONA 2
DAÑOS
ESCALA 1:125

TABLA DE DAÑOS	
PISSOS	PAREDES
DP-1	Piso de madera con humedad y desgaste, pérdida de sellado en la junta entre tabloncillos
DP-2	Reventadura en piso de cerámica tipo loseta de barro
DP-3	Piso de cerámica tipo loseta sucio y desgastado
DP-4	Desprendimiento de concreto con faltante de material
DP-5	Concreto lujado con reventaduras y faltantes
DP-6	Piso de concreto con acumulación de humedad, moho y filtraciones
DP-7	Piso de madera floja y con hundimiento
DP-8	Piso lámina de hierro pintado con desgaste de protección
DP-9	Piso de losetas de granito con cizas de concreto con desgaste de cizas y/o de recubrimiento de protección
DP-10	Piso de concreto con pulverización y defectos
DP-11	Escaleras metálicas deterioradas con excremento de palomas
CIELOS	TECHOS DAÑOS
DC-1	Cielo con pudrición por humedad
DC-2	Cielo con humedad en mal estado
DC-3	Cielo con acumulación de polvo, arena y desechos
DC-4	Cielo con desprendimiento de cinta y suciedad, grietas

DC-5	Cielo desgastado. Pintura astriada
DC-6	Piezas de madera con ataque de conejón
	DT-1
	DT-2
	DT-3
	DT-4
	DT-5
	DT-6
	DT-7
	DT-8
	DT-9
	DT-10
	DT-11

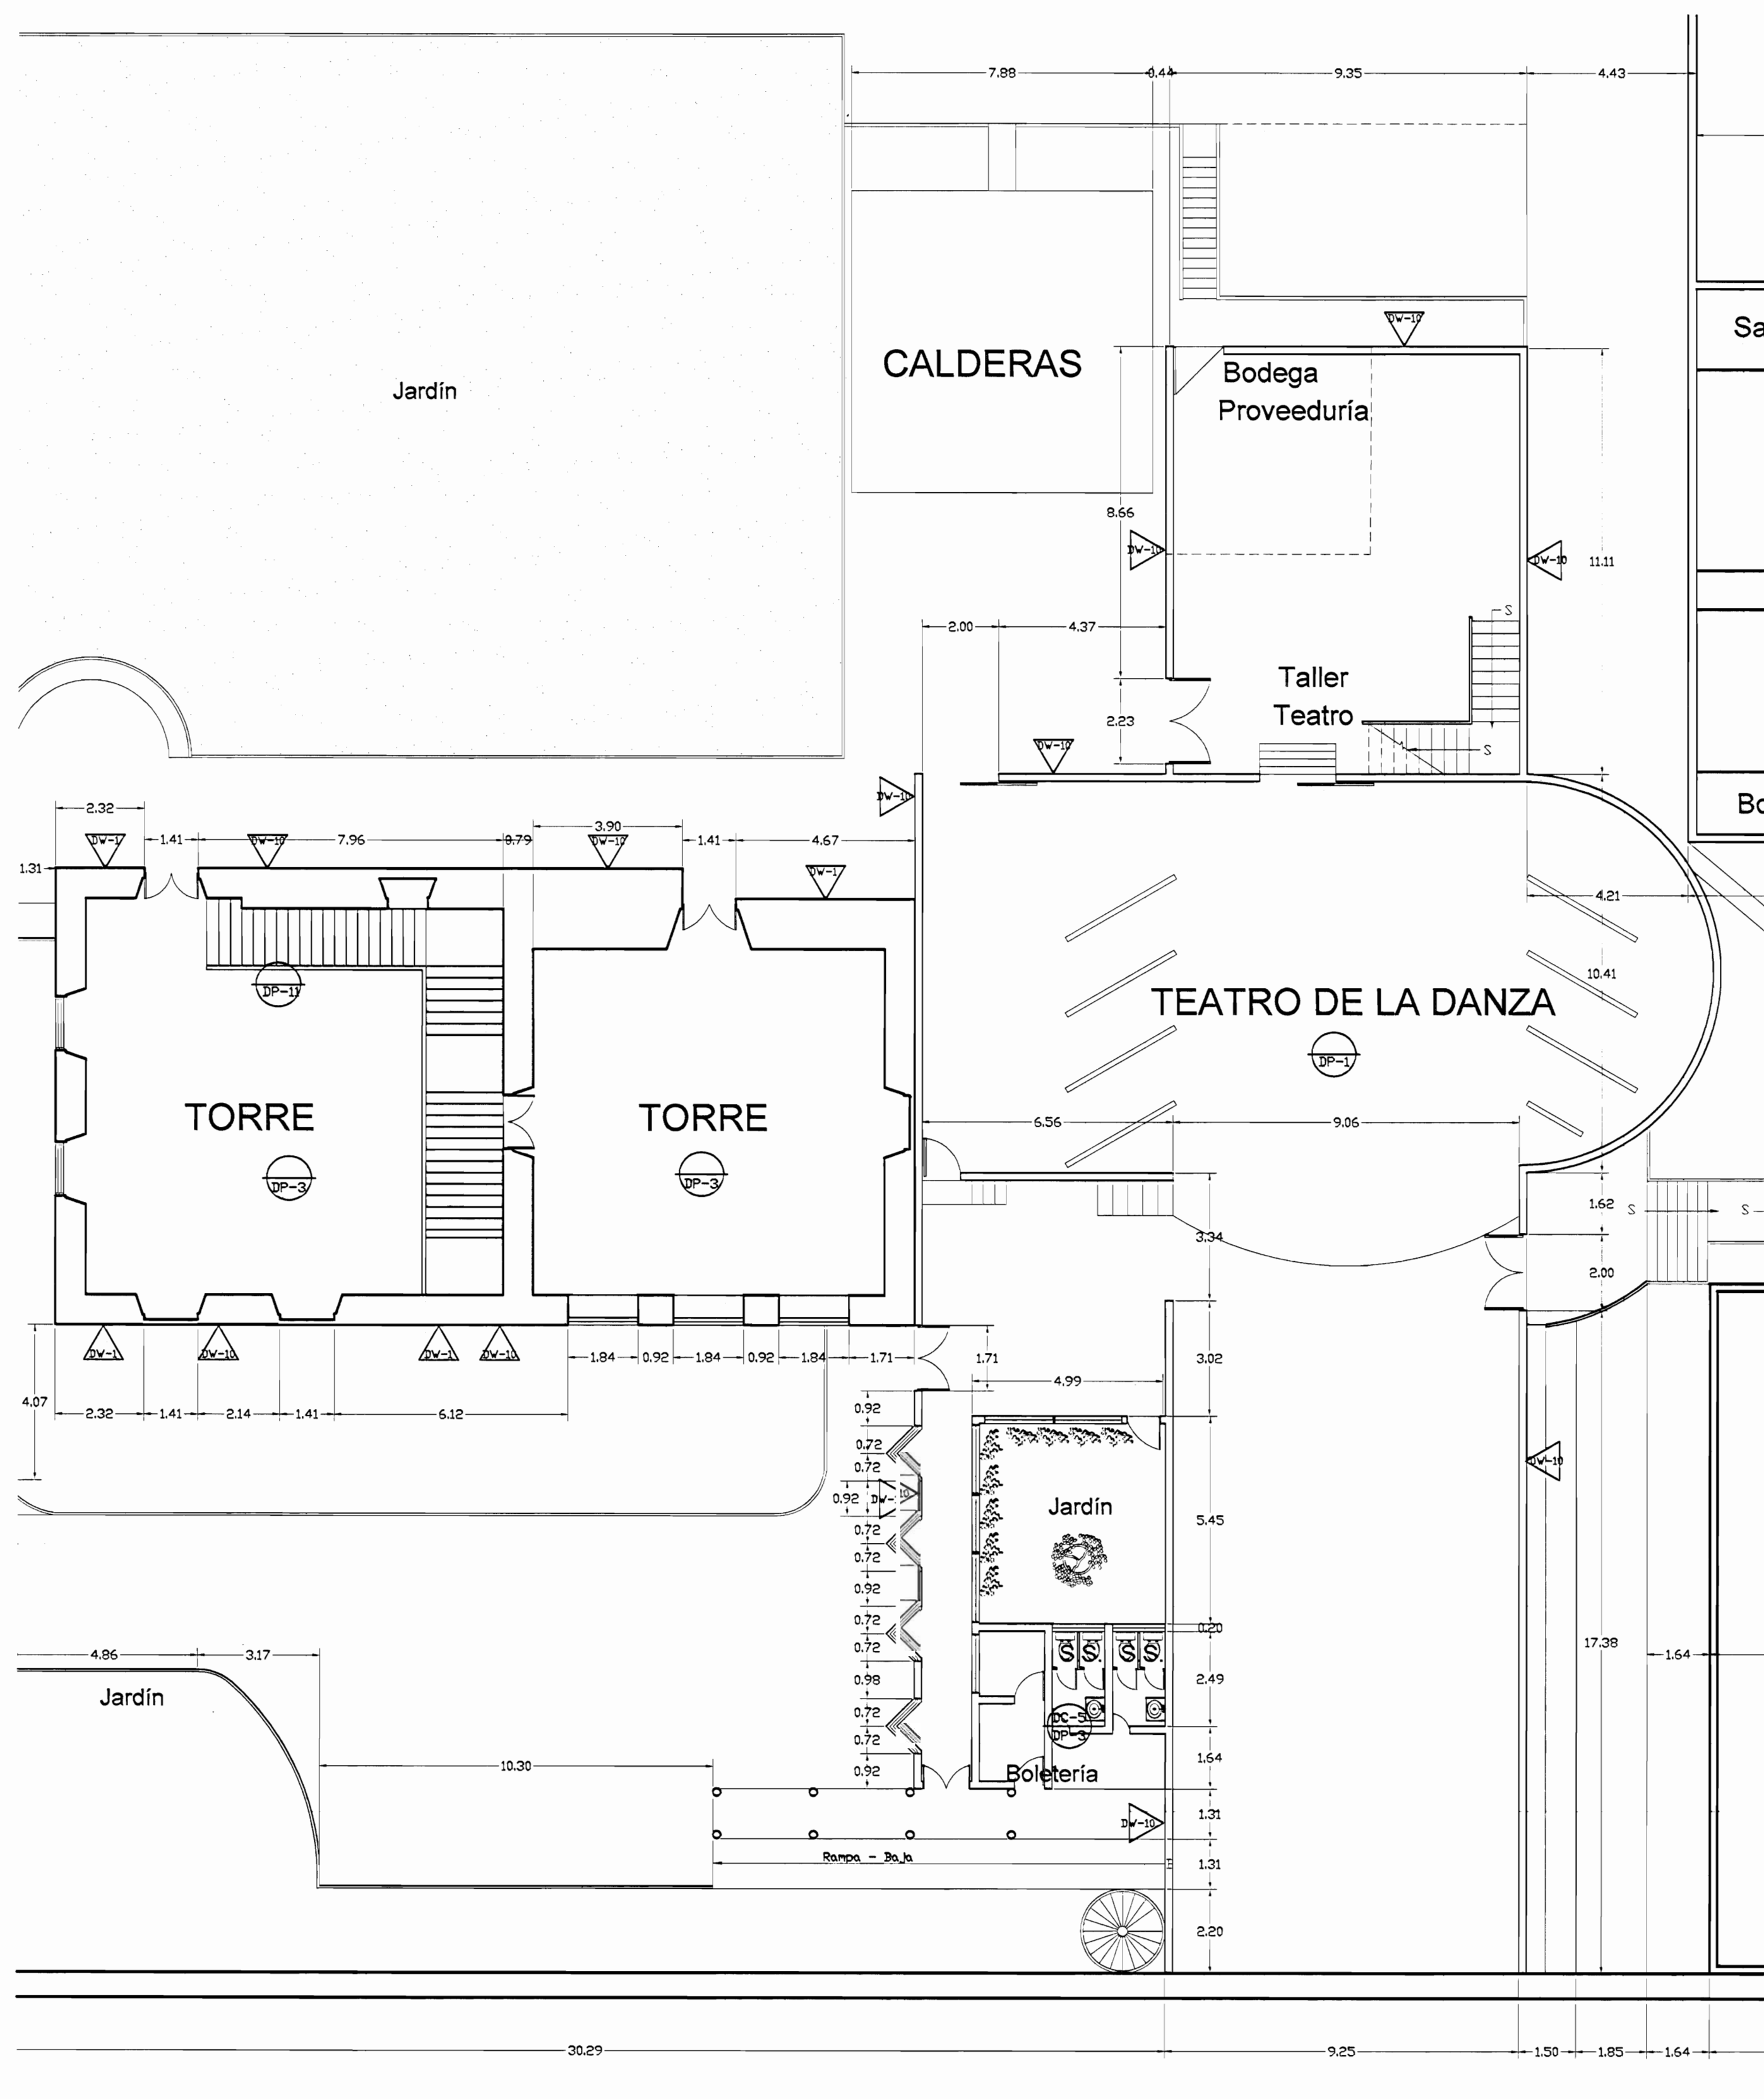
PLANTA ARQUITECTÓNICA DAÑOS - ZONA 3
ESCALA 1:125

TABLA DE DAÑOS				
● PISOS	▲ PAREDES			
DP-1	Piso de madera con humedad y desgaste, pérdida de sello en la junta entre tablones	DW-1	Revestimiento desprendido por humedad	
DP-2	Reventadura en piso de cerámica tipo loseta de barro	DW-2	Pared afectada por pintas callejeras	
DP-3	Piso de cerámica tipo loseta sucio y desgastado	DW-3	Pérdida de repello con ladrillo expuesto	
DP-4	Desprendimiento de concreto con faltante de material	DW-4	Desprendimiento de pintura	
DP-5	Concreto lujado con reventaduras y faltantes	DW-5	Humedad y desmoronamiento de material	
DP-6	Piso de concreto con acumulación de humedad, moho y filtraciones	DW-6	Desprendimiento de repello y mineralización de pintura	
DP-7	Piso de madera flojo y con hundimiento	DW-7	Enchape de cerámica dañado	
DP-8	Piso lámina de hierro pintado con desgaste de protección	DW-8	Pared de concreto con hongos, manchas y humedad	
DP-9	Piso de losetas de granito con cizas de concreto con desgaste de cizas y/o de recubrimiento de protección	DW-9	Pared de ladrillo expuesto con hongos, manchas y humedad

DP-10	Piso de concreto con pulverización y defectos	DW-10	Pintura desgastada	
DP-11	Escaleras metálicas deterioradas con excremento de palomas	DW-11	Superficie de piedra con fluorescencias, suciedad y pérdida de mortero de unión	
● CIELOS	DC-1	Cielo con pudrición por humedad	DW-12	Superficie metálica con brutas de corrosión y protección de pintura desgastada
	DC-2	Cielo con humedad en mal estado	DW-13	Piezas de madera deterioradas por la humedad y/o ataque de conején
● TECHOS DAÑOS	DT-1	Filtración de agua		
	DT-2	Danca con perforaciones y filtraciones		
	DT-3	Bajante con filtraciones		
	DT-4	Bajante inexistente		
	DT-5	Zona con escasa protección de la lluvia		
	DT-6	Pavillo a cubierta con cubierta y estructura deteriorada		
	DT-7	Losa de concreto con filtraciones y exceso de hongos por humedad		
	DT-8	Cubierta en HG pintada con suciedad y agotamiento de protección		
	DT-9	Cubierta de policarbonato deteriorada

DT-10	Tejas en mal estado quebradas y/o con vegetación		
	DT-11	Cubierta de fibrocemento deteriorada

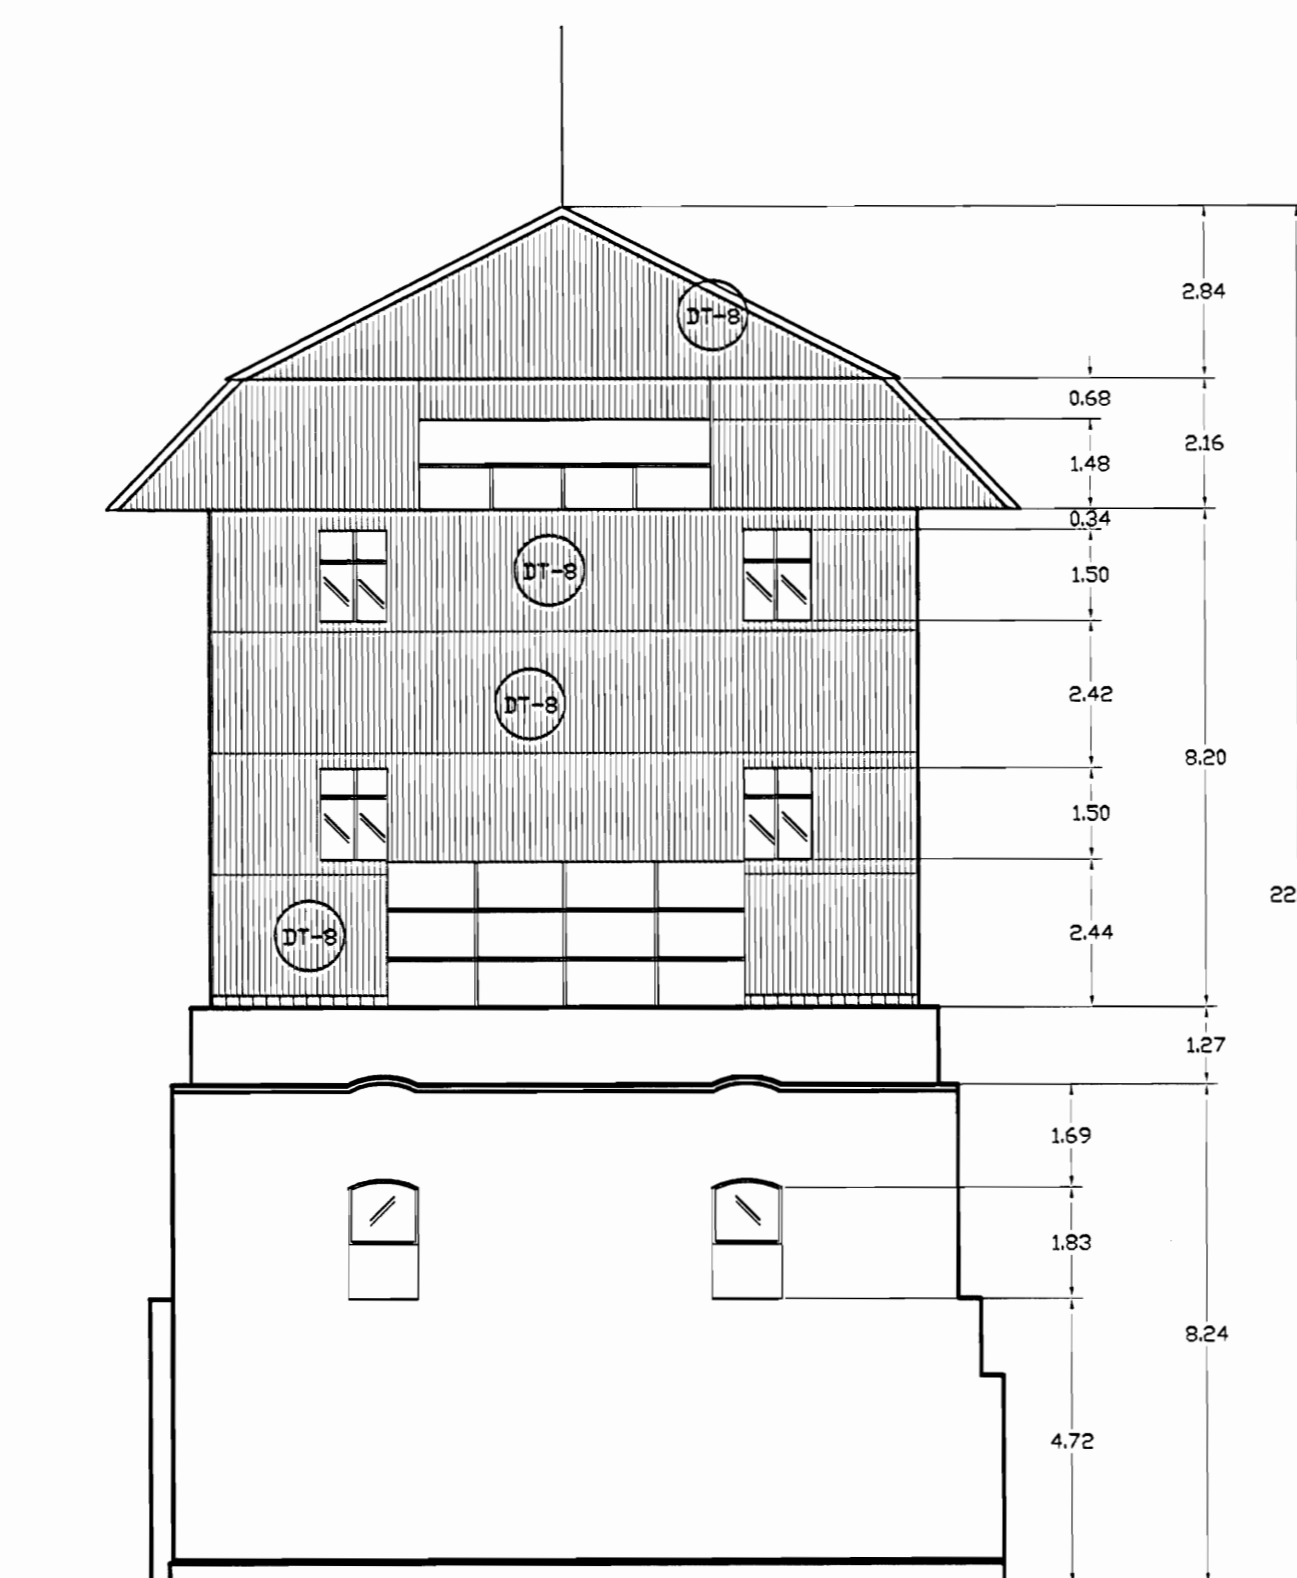
**FACHADA OESTE - EDIFICIO TORRES
ZONA 3 - DAÑOS
ESCALA 1:125**

NOTAS: LOS MARCOS DE LAS VENTANAS POSEEN GUARNICIÓN Y AGOTAMIENTO DE PINTURA. VIDRIOS QUEBRADOS, LAS PAREDES PRESENTAN FLORESCENCIAS.

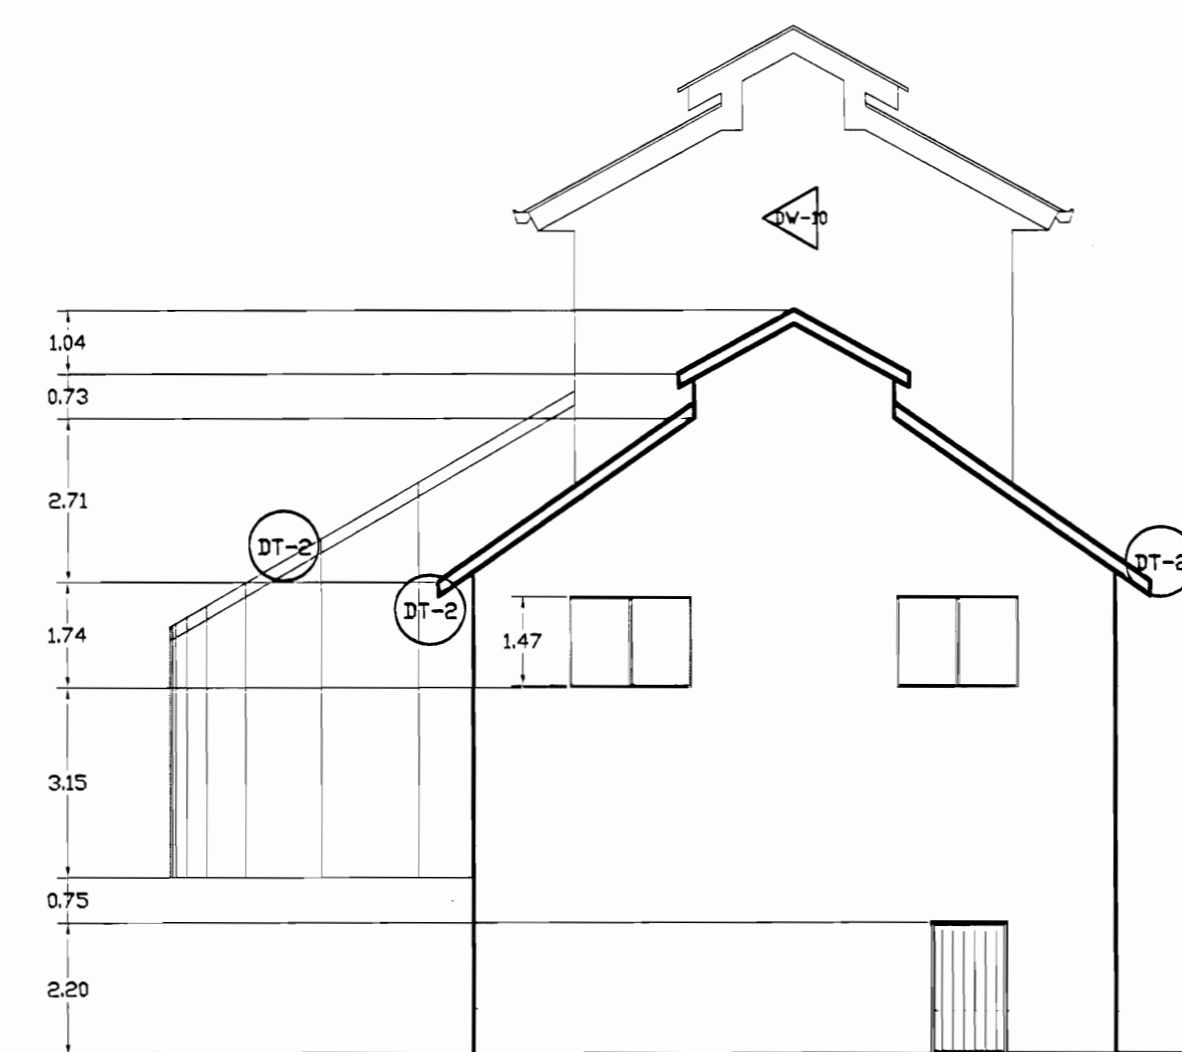
**FACHADA NORTE - TEATRO DE LA DANZA
ZONA 3 - DAÑOS
ESCALA 1:125**

TABLA DE DAÑOS	
PISOS	PAREDES
DP-1 Piso de madera con humedad y desgaste, pérdida de sellado en la junta entre tablancillos	DW-1 Revestimiento desprendido por humedad
DP-2 Reventadura en piso de cerámica tipo loseta de barro	DW-2 Pared afectada por pintas callejeras
DP-3 Piso de cerámica tipo loseta sucio y desgastado	DW-3 Pérdida de repello con ladrillo expuesto
DP-4 Desprendimiento de concreto con faltante de material	DW-4 Desprendimiento de pintura
DP-5 Concreto lujado con reventaduras y faltantes	DW-5 Humedad y desmoronamiento de material
DP-6 Piso de concreto con acumulación de humedad, musgo y filtraciones	DW-6 Desprendimiento de repello y mineralización de pintura exceso de humedad
DP-7 Piso de madera flojo y con hundimiento	DW-7 Enchape de cerámica dañado
DP-8 Piso lámina de hierro pintado con desgaste de protección	DW-8 Pared de concreto con hongos, manchas y humedad
DP-9 Piso de losetas de granito con cizas de concreto con desgaste de cizas y/o de recubrimiento de protección	DW-9 Pared de ladrillo expuesto con hongos, manchas y humedad

DP-10 Piso de concreto con pulverización y defectos	DW-10 Pintura desgastada
DP-11 Escaleras metálicas deterioradas con excremento de palomas	DW-11 Superficie de piedra con fluorescencias, suciedad y pérdida de mortero de unión
	DW-12 Superficie metálica con brotes de corrosión y protección de pintura desgastada
	DW-13 Piezas de madera deterioradas por la humedad y/o ataque de comején
CIELOS	TECHOS DAÑOS
DC-1 Cielo con pudrición por humedad	DT-1 Filtración de agua
DC-2 Cielo con humedad en mal estado	DT-2 Daños con perforaciones y filtraciones
DC-3 Cielo con acumulación de polvo, arena y desechos	DT-3 Bajante con filtraciones
DC-4 Cielo con desprendimiento de cinta y suciedad, grietas	DT-4 Bajante inexistente
DC-5 Cielo desgastado, Pintura desafiada	DT-5 Zona con escasa protección de la lluvia
DC-6 Piezas de madera con ataque de comején	DT-6 Pasillo o cubierta con cubierta y estructura deteriorada
	DT-7 Losa de concreto con filtraciones y exceso de hongos por humedad

DT-8 Cubierta en HC pintada con suciedad y agotamiento de protección
	DT-9 Cubierta de policarbonato deteriorado
	DT-10 Tejas den mal estado quebradas y/o con vegetación
	DT-11 Cubierta de fibrocemento deteriorado

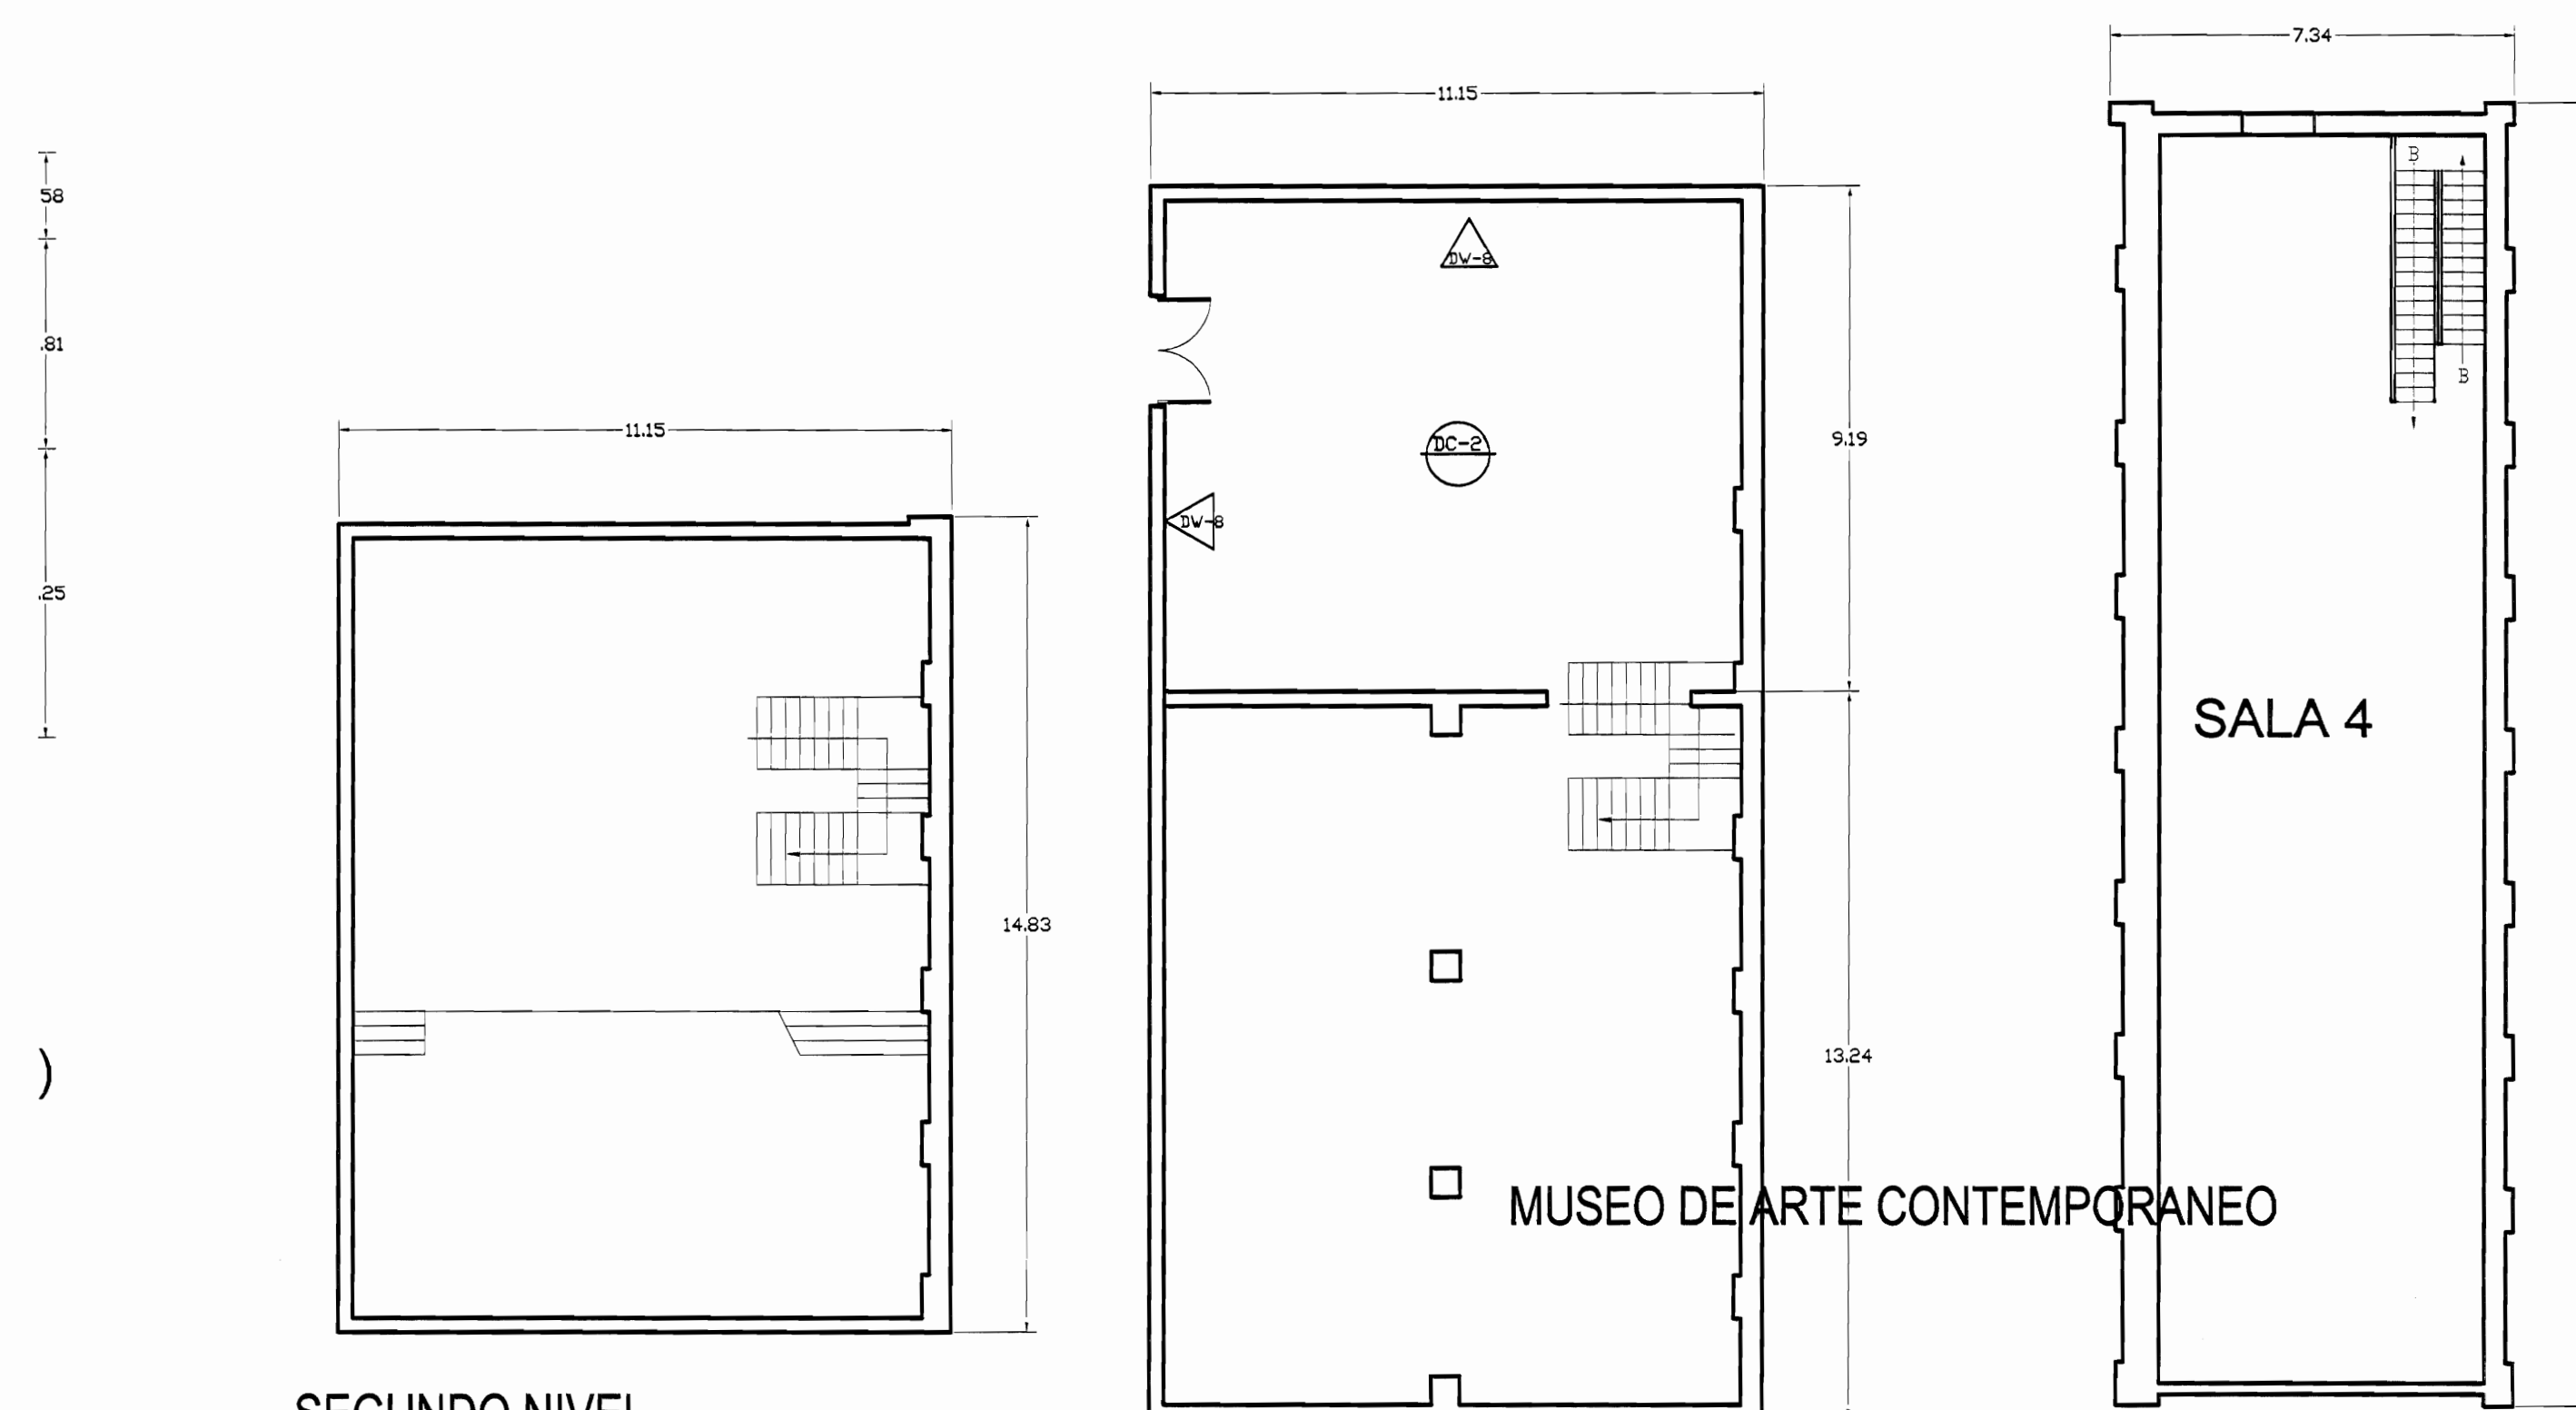
PLANTA ARQUITECTÓNICA ZONA 4
DAÑOS ESCALA 1:125

TABLA DE DAÑOS			
PISOS	PAREDES		
DP-1	Piso de madera con humedad y desgaste, pérdida de sellado en la junta entre tablones	DW-1	Revestimiento desprendido por humedad
DP-2	Reventadura en piso de cerámica tipo loseta de barro	DW-2	Pared afectada por pintas sales grasas
DP-3	Piso de cerámica tipo loseta suelo y desgastado	DW-3	Pérdida de repello con lastrillo expuesto
DP-4	Desprendimiento de concreto con faltante de material	DW-4	Desprendimiento de pintura
DP-5	Concreto lujado con reventaduras y faltantes	DW-5	Humedad y desmoronamiento de material
DP-6	Piso de concreto con acumulación de humedad, musgo y filtraciones	DW-6	Desprendimiento de repello y mineralización de pintura exceso de humedad
DP-7	Piso de madera flojo y con hundimiento	DW-7	Enchape de cerámica dañado
DP-8	Piso lámina de hierro pintado con desgaste de protección	DW-8	Pared de concreto con hongos, manchas y humedad
DP-9	Piso de losetas de granito con cizas de concreto con desgaste de cizas y/o de recubrimiento de protección	DW-9	Pared de lastrillo expuesto con hongos, manchas y humedad

DP-10	Piso de concreto con pulverización y defectos	DW-10	Pintura desgastada
DP-11	Escaleras metálicas deterioradas con excremento de palomas	DW-11	Superficie de piedra con fluorescencias, suciedad y pérdida de mortero de unión
		DW-12	Superficie metálica con signos de corrosión y protección de pintura desgastada
		DW-13	Piezas de madera deterioradas por la humedad y/o ataque de conején
CIELOS		TECHOS DAÑOS	
DC-1	Cielo con pudrición por humedad	DT-1	Filtración de agua
DC-2	Cielo con humedad en mal estado	DT-2	Canales con perforaciones y filtraciones
DC-3	Cielo con acumulación de polvo, arena y desechos	DT-3	Bojante con filtraciones
DC-4	Cielo con desprendimiento de cinta y suciedad, grietas	DT-4	Bojante inexistente
DC-5	Cielo desgastado. Pintura destellada	DT-5	Zona con escasa protección de la lluvia
DC-6	Piezas de madera con ataque de conején	DT-6	Pasillo o cubierta con cubierta y estructura deteriorada

DT-7	Losa de concreto con filtraciones y exceso de hongos por humedad
		DT-8	Cubierta en Hb pintada con suciedad y agotamiento de protección
		DT-9	Cubierta de policarbonato deteriorada
		DT-10	Tejas en mal estado, quebradas y/o con vegetación
		DT-11	Cubierta de fibrocemento deteriorada

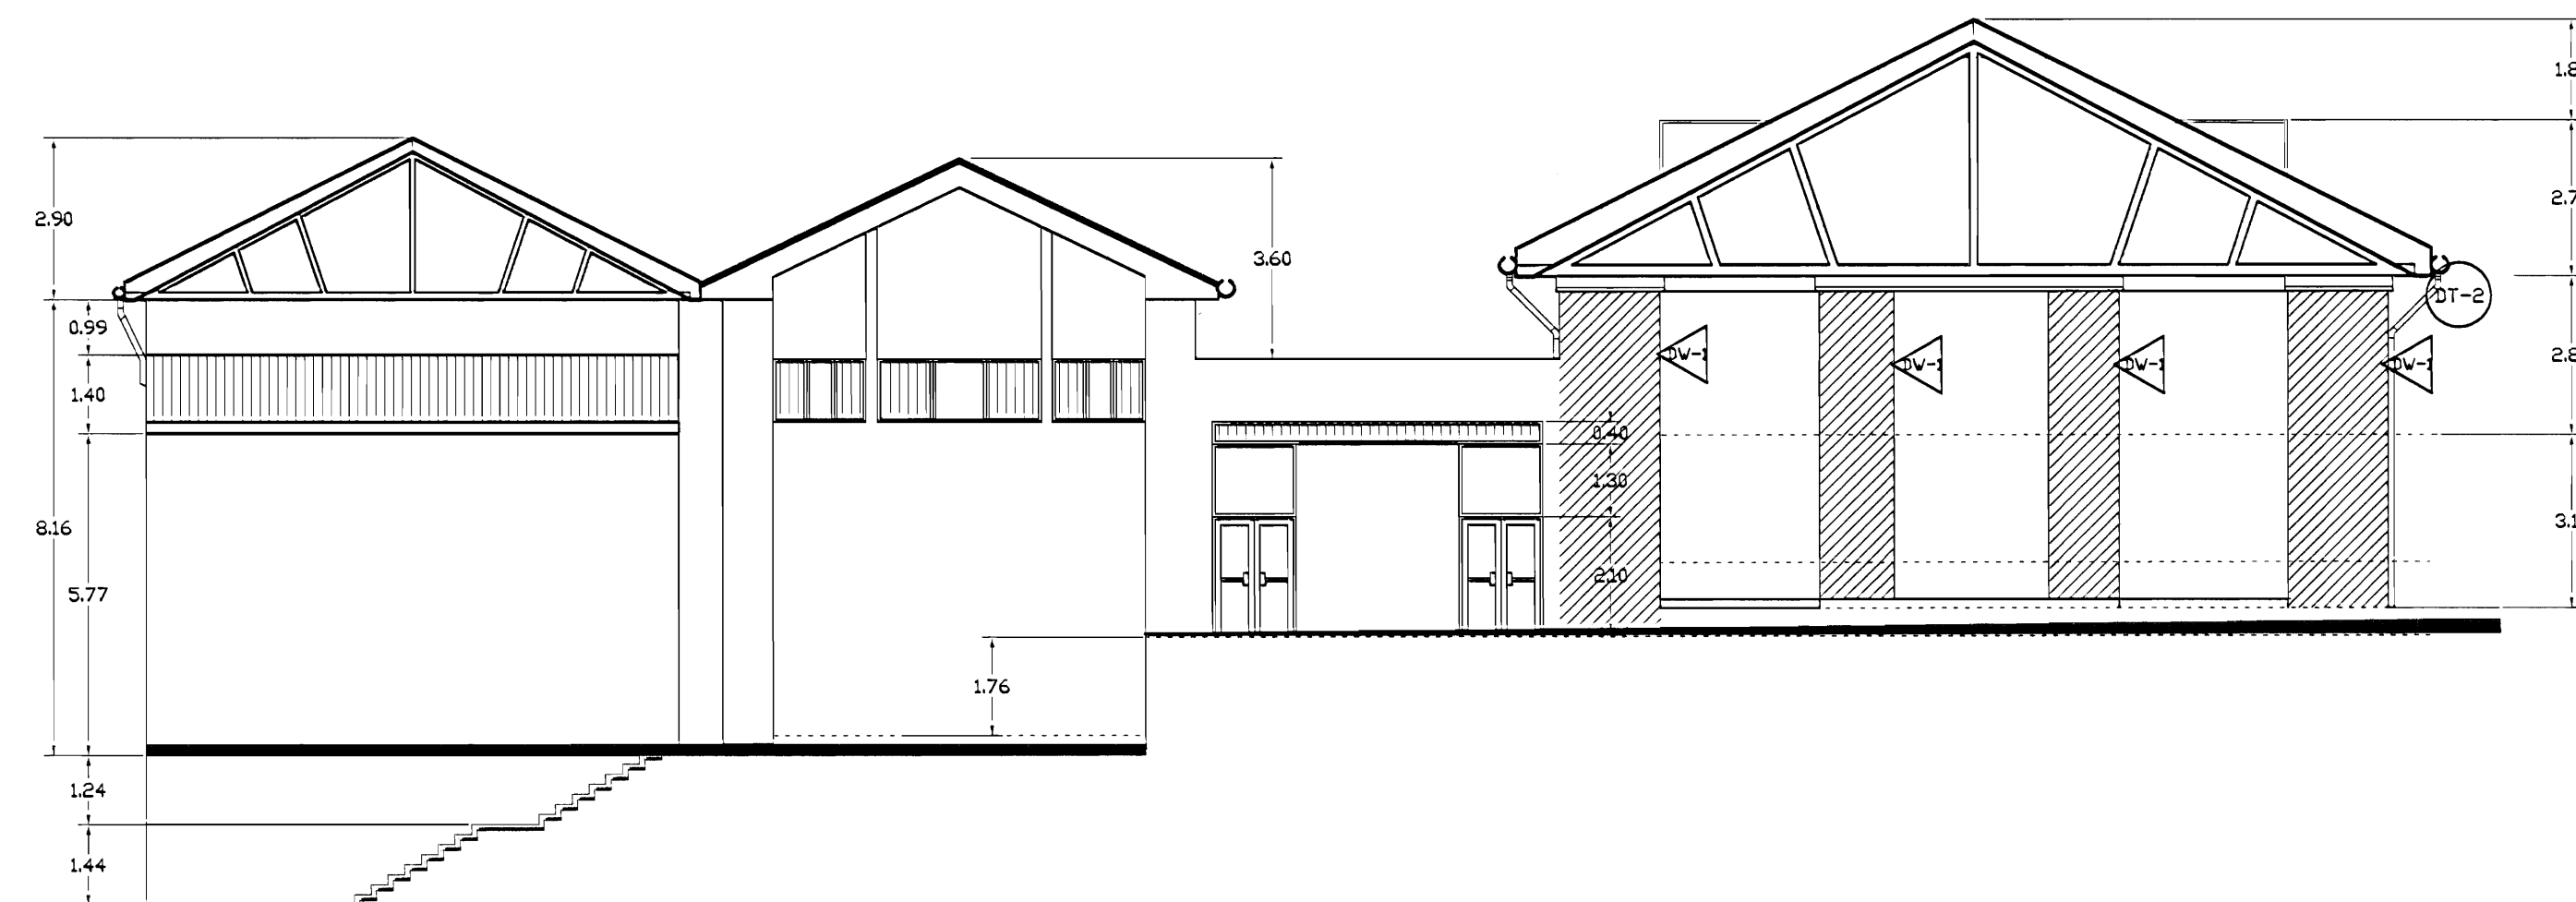
FACHADA SUR ZONA 4
DAÑOS
ESCALA 1:125

TABLA DE DAÑOS			
PISOS	PAREDES		
IP-1	Piso de madera con humedad y desgaste, pérdida de sellado en la junta entre tabloncillos	DW-1	Revestimiento desprendido por humedad
IP-2	Reventadura en piso de cerámica tipo loseta de barro	DW-2	Pared afectada por pintas calientes
IP-3	Piso de cerámica tipo loseta sucio y desgastado	DW-3	Pérdida de repello con ladrillo expuesto
IP-4	Desprendimiento de concreto con faltante de material	DW-4	Desprendimiento de pintura
IP-5	Concreto lujado con reventaduras y faltantes	DW-5	Humedad y desmoronamiento de material
IP-6	Piso de concreto con acumulación de humedad, musgo y filtraciones	DW-6	Desprendimiento de repello y mineralización de pintura, exceso de humedad
IP-7	Piso de madera flojo y con hundimiento	DW-7	Enchape de cerámica dañado
IP-8	Piso lámina de hierro pintado con desgaste de protección	DW-8	Pared de concreto con hongos, manchas y humedad
IP-9	Piso de losetas de granito con cizas de concreto con desgaste de cizas y/o de recubrimiento de protección	DW-9	Pared de ladrillo expuesto con hongos, manchas y humedad

IP-10	Piso de concreto con pulverización y defectos	DW-10	Pintura desgastada
IP-11	Escaleras metálicas deterioradas con excremento de palomas	DW-11	Superficie de piedra con fluorescencias, suciedad y pérdida de mortero de unión
CIELDS	DC-1 Cielo con pudrición por humedad DC-2 Cielo con humedad en mal estado DC-3 Cielo con acumulación de polvo, arena y desechos DC-4 Cielo con desprendimiento de cinta y suciedad, grietas DC-5 Cielo desgastado, pintura descolorida DC-6 Piezas de madera con ataque de comején	DW-12	Superficie metálica con signos de corrosión y protección de pintura desgastada
		DW-13	Piezas de madera deterioradas por la humedad y/o ataque de comején
		TECHOS DADOS	
		DT-1	Filtración de agua
		DT-2	Canales con perforaciones y filtraciones
		DT-3	Bajante con filtraciones
		DT-4	Bajante inexistente
		DT-5	Zona con escasa protección de la lluvia
		DT-6	Pasillo a cubierto con cubierta y estructura deteriorada

DT-7	Losa de concreto con filtraciones y exceso de hongos por humedad
		DT-8	Cubierta en HG pintada con suciedad y apotonamiento de protección
		DT-9	Cubierta de policarbonato deteriorada
DT-10	Tejas den mal estado quemadas y/o con vegetación		
DT-11	Cubierta de fibrocemento deteriorada
