PROYECTO: CENTRO NACIONAL DE LA CULTURA (CENAC) AÑO 2008

MODIFICACIÓN DE PLANOS ORIGINALES DE DICIEMBRE DEL AÑO 2008
DIRECCIÓN DEL CENTRO: ARQ. SANDRA QUIRÓS BONILLA
PROFESIONAL RESPONSABLE: ARQ. WILLY RODRÍGUEZ SEGURA
LEVANTAMIENTO Y DIBUJO: ANA JENNY RODRÍGUEZ SANDOVAL

# de permiso		
Proyecto: Restauración y Conservación del CENTRO NACIONAL DE LA CULTURA (CENAC)		
propietario: MINISTERIO DE CULTURA Y JUVENTUD		
provincia	cantón	distrito
SAN JOSÉ	CENTRAL	EL CARMEN
arquitecto: NAREYA CORDEIRO SALAZAR		
dibujo: ANA JENNY RODRÍGUEZ SANDOVAL		
profesional responsable: nombre: NAREYA CORDEIRO SALAZAR		
firma: _____ N°reg. A-12047		
profesional responsable dirección técnica nombre: _____		
firma: _____ N°reg. _____		
información registro público: propietario: Ministerio de Cultura y Juventud		
N° de catastro: _____		
sita: ANTIGUA FABRICA NACIONAL DE TABACOS		
contenido:		
INDICADO		
escala:	fecha:	lámina:
INDICADA	NOVIEMBRE, 2008	1 / 38

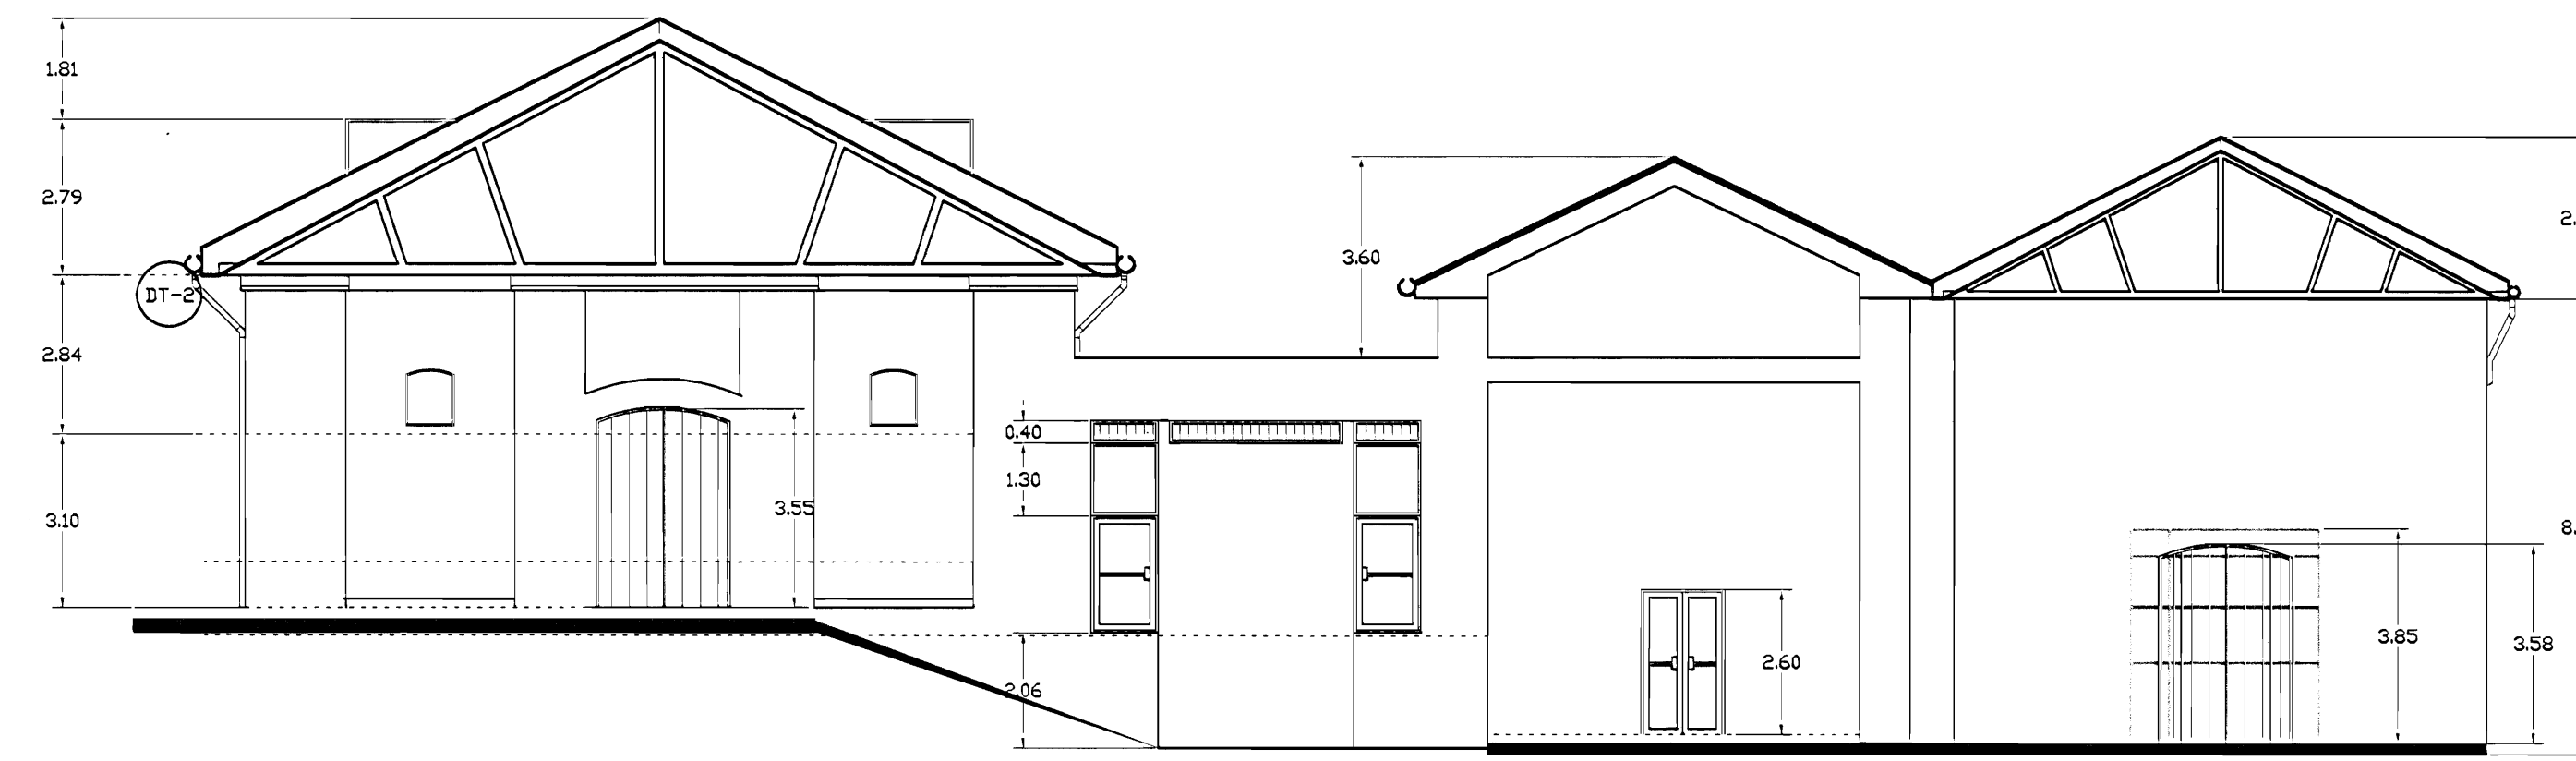
FACHADA NORTE ZONA 4
DAÑOS
ESCALA 1:125

TABLA DE DAÑOS			
PISOS	PAREDES		
IP-1	Piso de madera con humedad y desgaste, pérdida de sellado en la junta entre tabloncillos	DW-1	Revestimiento desprendido por humedad
IP-2	Reventadura en piso de cerámica tipo loseta de barro	DW-2	Pared afectada por pintas calientes
IP-3	Piso de cerámica tipo loseta sucio y desgastado	DW-3	Pérdida de repello con ladrillo expuesto
IP-4	Desprendimiento de concreto con faltante de material	DW-4	Desprendimiento de pintura
IP-5	Concreto lujado con reventaduras y faltantes	DW-5	Humedad y desmoronamiento de material
IP-6	Piso de concreto con acumulación de humedad, musgo y filtraciones	DW-6	Desprendimiento de repello y mineralización de pintura, exceso de humedad
IP-7	Piso de madera flojo y con hundimiento	DW-7	Enchape de cerámica dañado
IP-8	Piso lámina de hierro pintado con desgaste de protección	DW-8	Pared de concreto con hongos, manchas y humedad
IP-9	Piso de losetas de granito con cizas de concreto con desgaste de cizas y/o de recubrimiento de protección	DW-9	Pared de ladrillo expuesto con hongos, manchas y humedad

IP-10	Piso de concreto con pulverización y defectos	DW-10	Pintura desgastada
IP-11	Escaleras metálicas deterioradas con excremento de palomas	DW-11	Superficie de piedra con fluorescencias, suciedad y pérdida de mortero de unión
CIELDS	DC-1 Cielo con pudrición por humedad DC-2 Cielo con humedad en mal estado DC-3 Cielo con acumulación de polvo, arena y desechos DC-4 Cielo con desprendimiento de cinta y suciedad, grietas DC-5 Cielo desgastado, pintura descolorida DC-6 Piezas de madera con ataque de comején	DW-12	Superficie metálica con signos de corrosión y protección de pintura desgastada
		DW-13	Piezas de madera deterioradas por la humedad y/o ataque de comején
		TECHOS DADOS	
		DT-1	Filtración de agua
		DT-2	Canales con perforaciones y filtraciones
		DT-3	Bajante con filtraciones
		DT-4	Bajante inexistente
		DT-5	Zona con escasa protección de la lluvia
		DT-6	Pasillo a cubierto con cubierta y estructura deteriorada

DT-7	Losa de concreto con filtraciones y exceso de hongos por humedad
		DT-8	Cubierta en HG pintada con suciedad y apotonamiento de protección
		DT-9	Cubierta de policarbonato deteriorada
DT-10	Tejas den mal estado quemadas y/o con vegetación		
DT-11	Cubierta de fibrocemento deteriorada

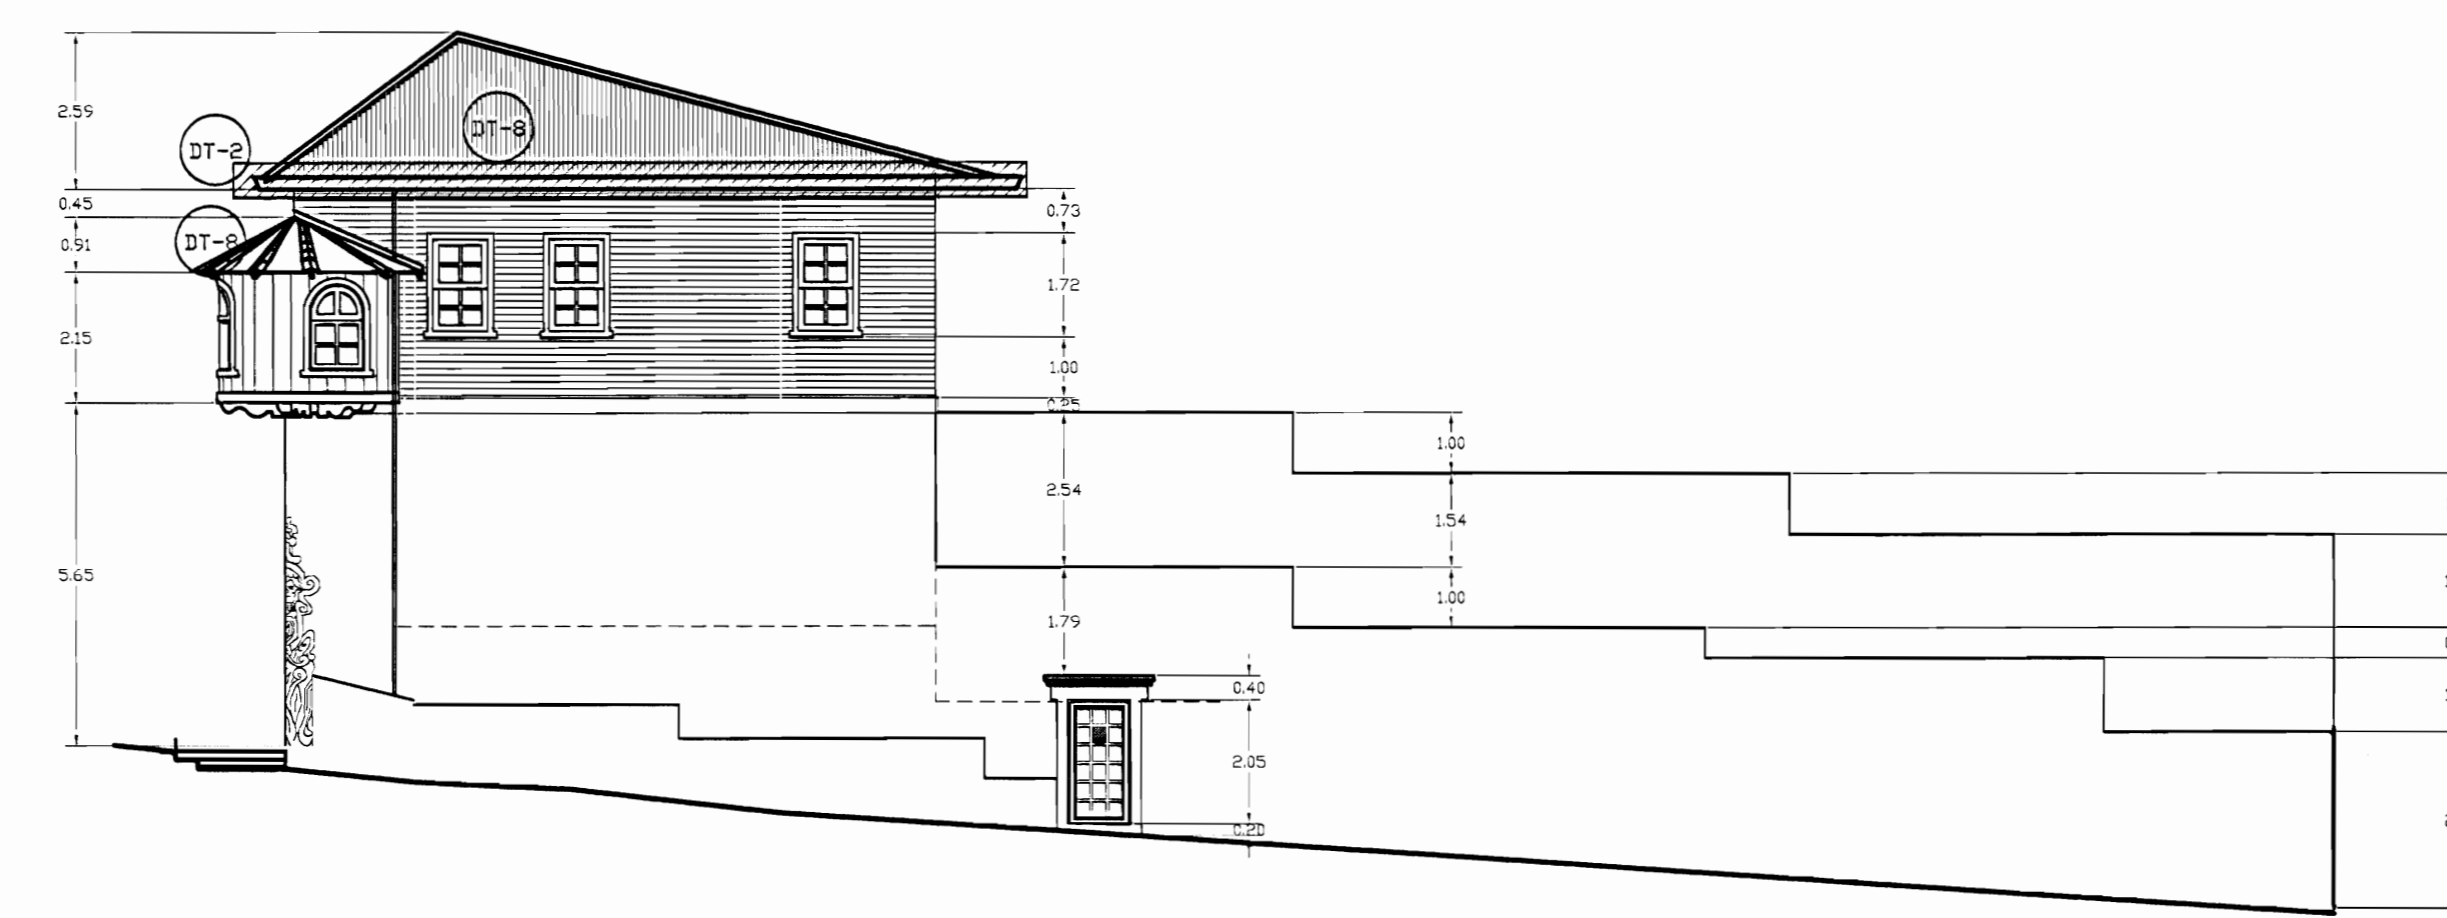
FACHADA ESTE ZONA 5 DAÑOS
ESCALA 1:125

TABLA DE DAÑOS			
PIEDS	PAREDES		
DP-1	Piso de madera con humedad y desgaste, pérdida de sellado en la junta entre tablones	DV-1	Revestimiento desprendido por humedad
DP-2	Reventadura en piso de cerámica tipo loseta de barro	DV-2	Pared afectada por pintas colgantes
DP-3	Piso de cerámica tipo loseta sucio y desgastado	DV-3	Pérdida de repello con ladrillo expuesto
DP-4	Desprendimiento de concreto con faltante de material	DV-4	Desprendimiento de pintura
DP-5	Concreto lujado con reventaduras y faltantes	DV-5	Humedad y desmoronamiento de material
DP-6	Piso de concreto con acumulación de humedad, musgo y filtraciones	DV-6	Desprendimiento de repello y mineralización de pintura, exceso de humedad
DP-7	Piso de madera floja y con hundimiento	DV-7	Encapote de cerámica dañado
DP-8	Piso lámina de hierro pintado con desgaste de protección	DV-8	Pared de concreto con hongos, manchas y humedad
DP-9	Piso de losetas de granito con cizos de concreto con desgaste de cizos y/o de recubrimiento de protección	DV-9	Pared de ladrillo expuesto con hongos, manchas y humedad

DP-10	Piso de concreto con pulverización y defectos	DV-10	Pintura desgastada
DP-11	Escaleras metálicas deterioradas con excremento de palomas	DV-11	Superficie de piedra con fluorescencias, suciedad y pérdida de mortero de unión
		DV-12	Superficie metálica con brutas de corrosión y protección de pintura desgastada
		DV-13	Piezas de madera deterioradas por la humedad y/o ataque de conejón
CIELDS		TECHOS DAÑOS	
DC-1	Cielo con pudrición por humedad	DT-1	Filtración de agua
DC-2	Cielo con humedad en mal estado	DT-2	Canoa con perforaciones y filtraciones
DC-3	Cielo con acumulación de polvo, arena y desechos	DT-3	Bajante con filtraciones
DC-4	Cielo con desprendimiento de cinta y suciedad, grietas	DT-4	Bajante inexistente
DC-5	Cielo desgastado Pintura desteñada	DT-5	Zona con escasa protección de la lluvia
DC-6	Piezas de madera con ataque de conejón	DT-6	Pasillo a cubierta con cubierta y estructura deteriorada

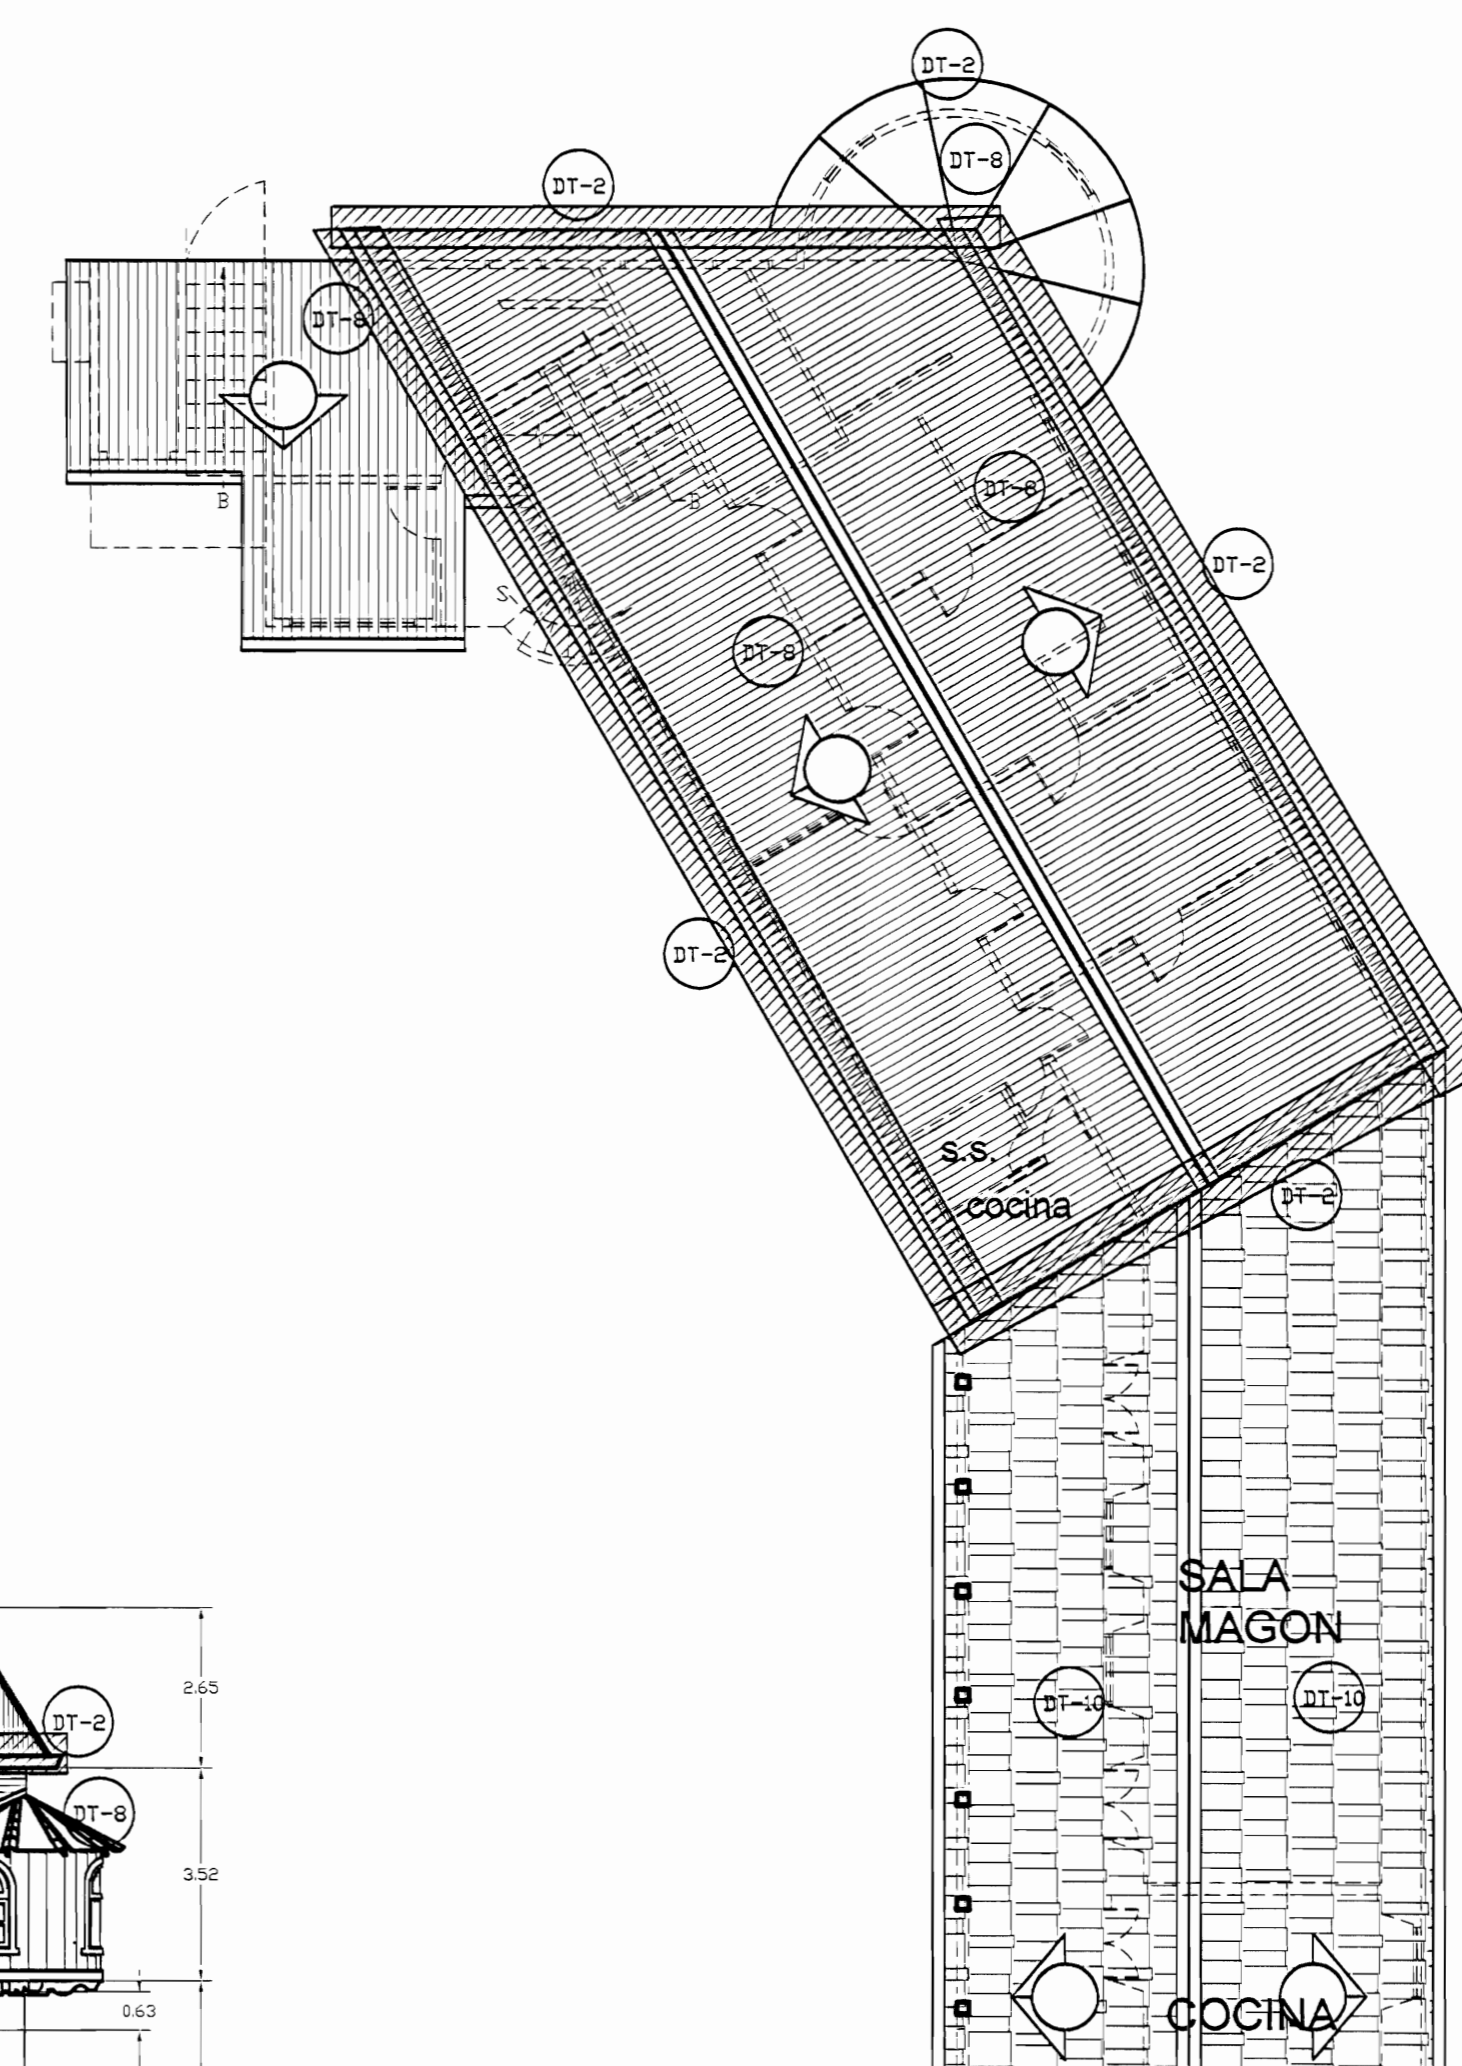
PLANTA DE TECHOS ZONA 5 DAÑOS
ESCALA 1:125

DT-7	Losa de concreto con filtraciones y exceso de hongos por humedad
		DT-8	Cubierta en HG pintada con suciedad y agotamiento de protección
		DT-9	Cubierta de policarbonato deteriorada
		DT-10	Tejas den mal estado quebradas y/o con vegetación
		DT-11	Cubierta de fibrocemento deteriorado
