# RESTAURACION ESCUELA BUENAVENTURA CORRALES

LAS ACTIVIDADES, OBJETO DE ESTA CONTRATACION SON:

- \* TRATAMIENTO DE CERCHAS.
- \* IMPLEMENTACION DE BAJANTES PROVISIONALES.
- \* ADECUACION DE INSTALACIONES ELÉCTRICAS.
- \* ADECUACION DE LA EDIFICACION A LA LEY 7600

**DAÑOS PLANTA BAJA**

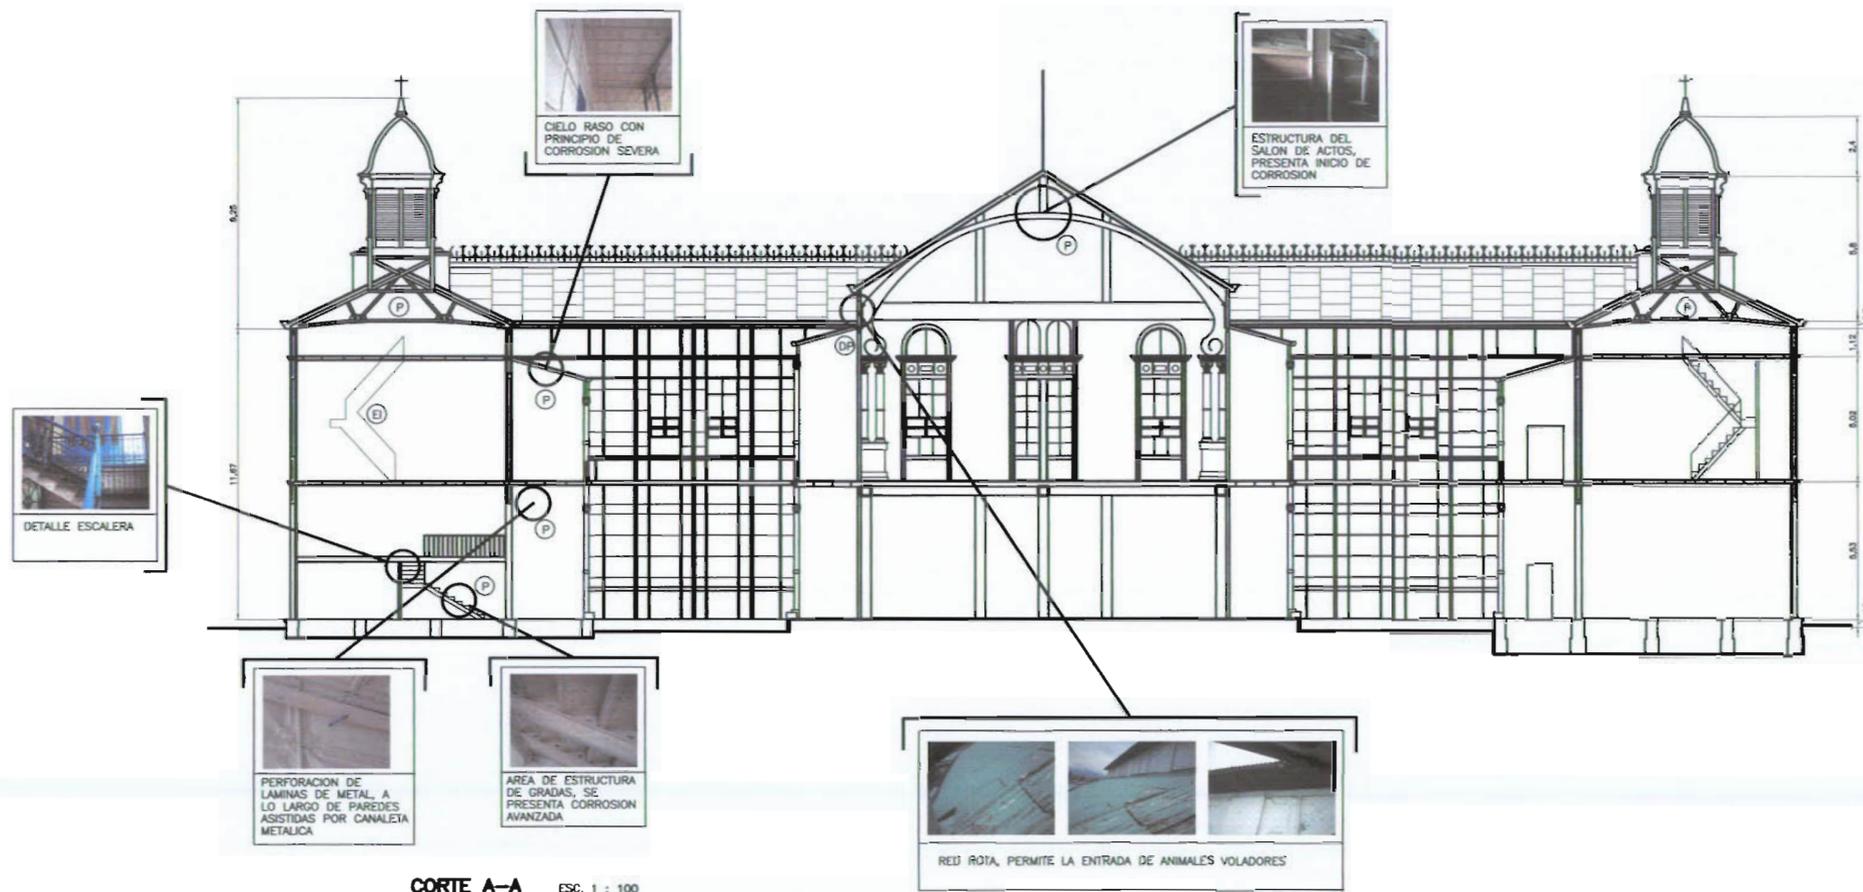
CORTE A-A ESC. 1 : 100

| (P) | COLUMNAS PARCIALMENTE DAÑADAS POR CORROSION, FRAGMENTACION DE COLLARINES, ETC. | (E) | PIEZAS ELIMINADAS |
| (F) | COLUMNAS FALLADAS, CORTES | (A) | ALTERACION DEL TELADO |

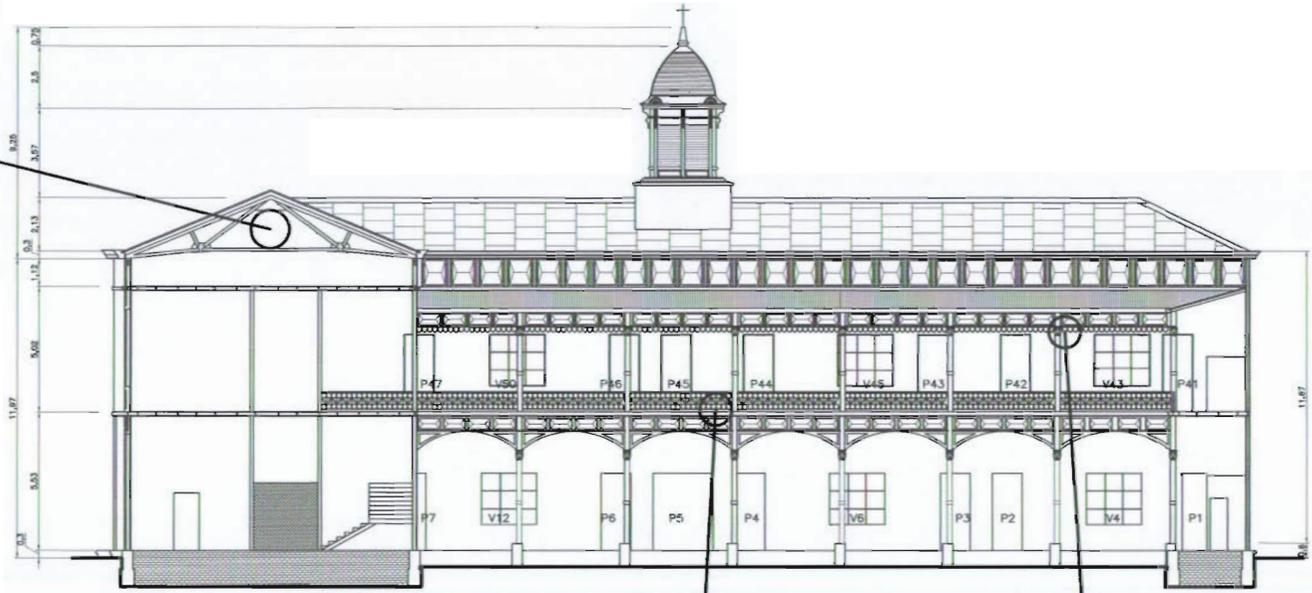
CORTE C-C ESC. 1 : 100

| TABLA DE DAÑOS | |
|---|--|
| (P) | COLUMNAS PARCIALMENTE DAÑADAS POR CORROSION, FRAGMENTACION DE COLLARINES, ETC. |
| (F) | COLUMNAS FALLADAS, CORTES |
| (A) | ALTERACION DEL TEJIDO |
| (V) | CRECIMIENTO DE VEGETACION EN ESTRUCTURA |
