PROYECTO: EDIFICIO LICEO DE COSTA RICA AÑO 2008

LÁMINA 3: PLANTA ARQUITECTÓNICA - ESTADO ACTUAL
LÁMINA 4: FACHADAS - ESTADO ACTUAL
LÁMINA 5: PLANTA DE TECHOS - ESTADO ACTUAL
LÁMINA 6: DETALLES DE VENTANAS
LÁMINA 7: DETALLE DE PUERTAS, CORTE TÍPICO Y DETALLE DE COLUMNAS
LÁMINA 8: PLANTA ARQUITECTÓNICA - DAÑOS
LÁMINA 9: FACHADAS - DAÑOS
LÁMINA 10: PLANTA DE TECHOS - DAÑOS
LÁMINA 11: PLANTA ARQUITECTÓNICA - PROPUESTA INTERVENCIÓN
LÁMINA 12: FACHADAS - PROPUESTA INTERVENCIÓN
LÁMINA 13: PLANTA DE TECHOS - PROPUESTA INTERVENCIÓN

proyecto : RESTAURACIÓN
LICEO DE COSTA RICA

propietario : MINISTERIO DE EDUCACIÓN
PÚBLICA

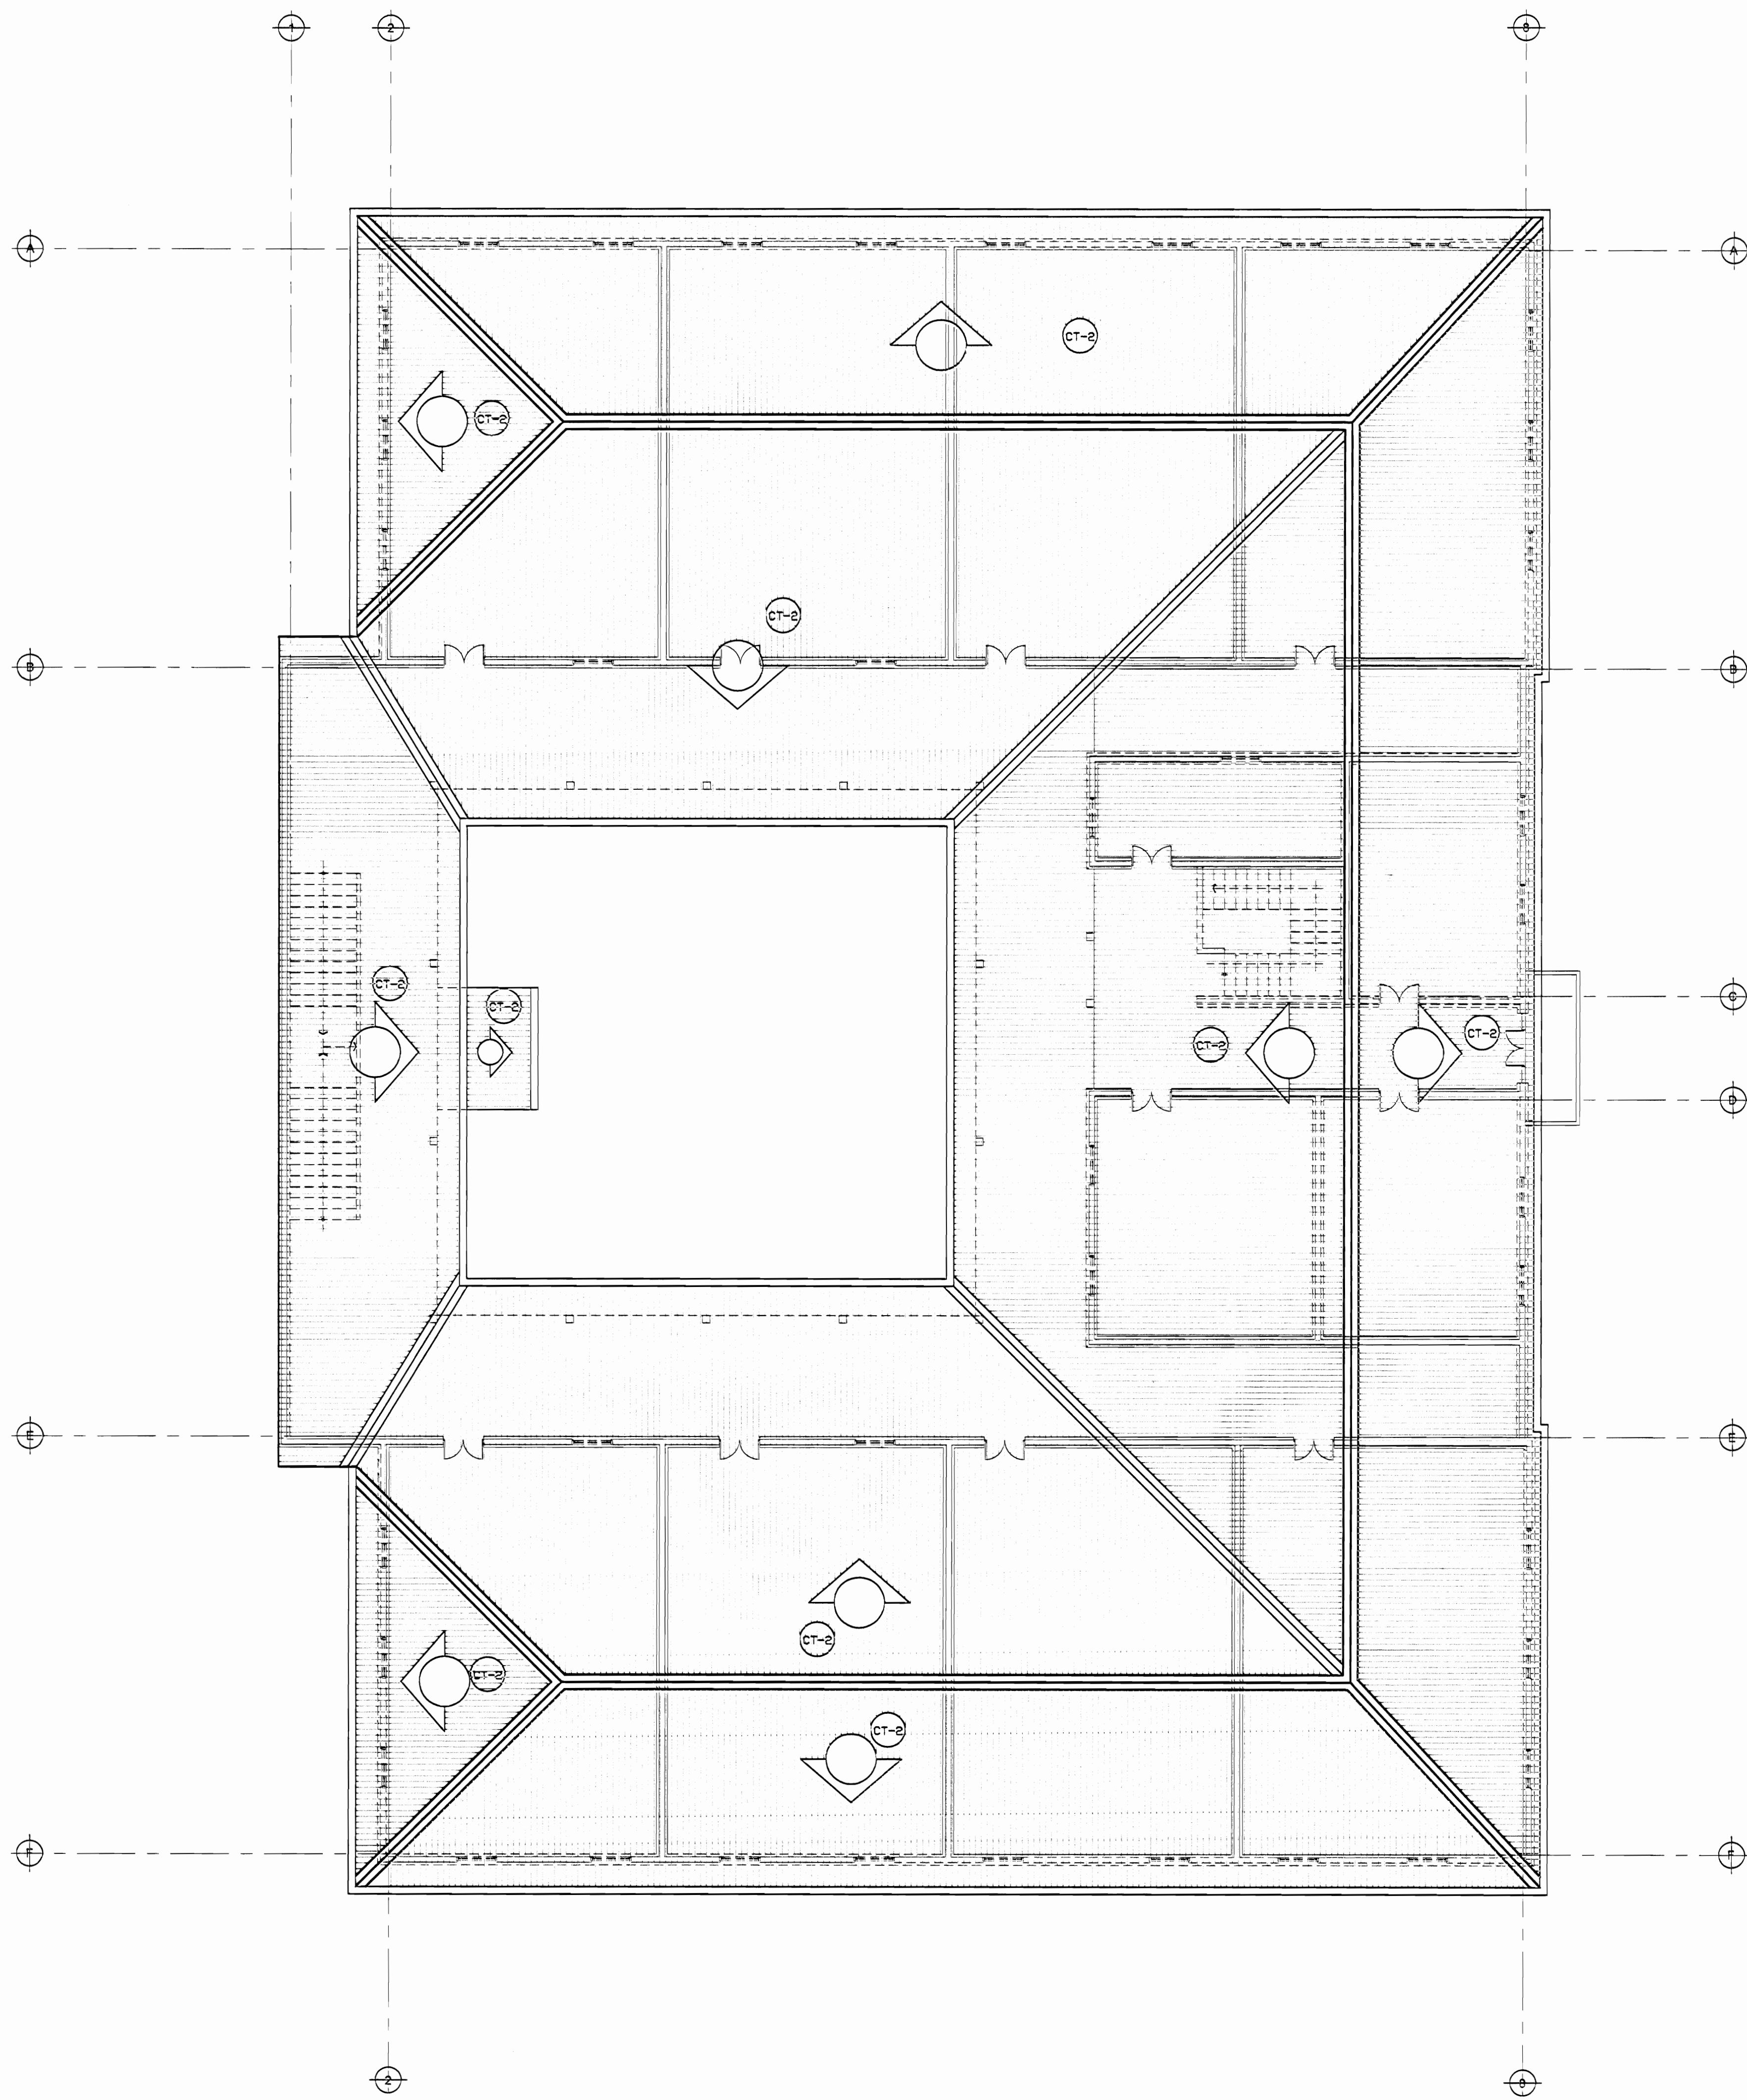
PLANTA DE TECHOS
EDIFICIO OESTE - ESTADO ACTUAL
 ESCALA 1:100

TECHOS ESTADO ACTUAL 2do. NIVEL	
CT-2	Cubierta en lámina de HG, sin pintura, con estructura de soporte de madera
