PROYECTO RESTAURACION DE PARQUE ZOOLOGICO Y BOTANICO NACIONAL - SIMON BOLIVAR

CONTENIDO

INDICADA ACTUALIZACION 1997 1 DE 2

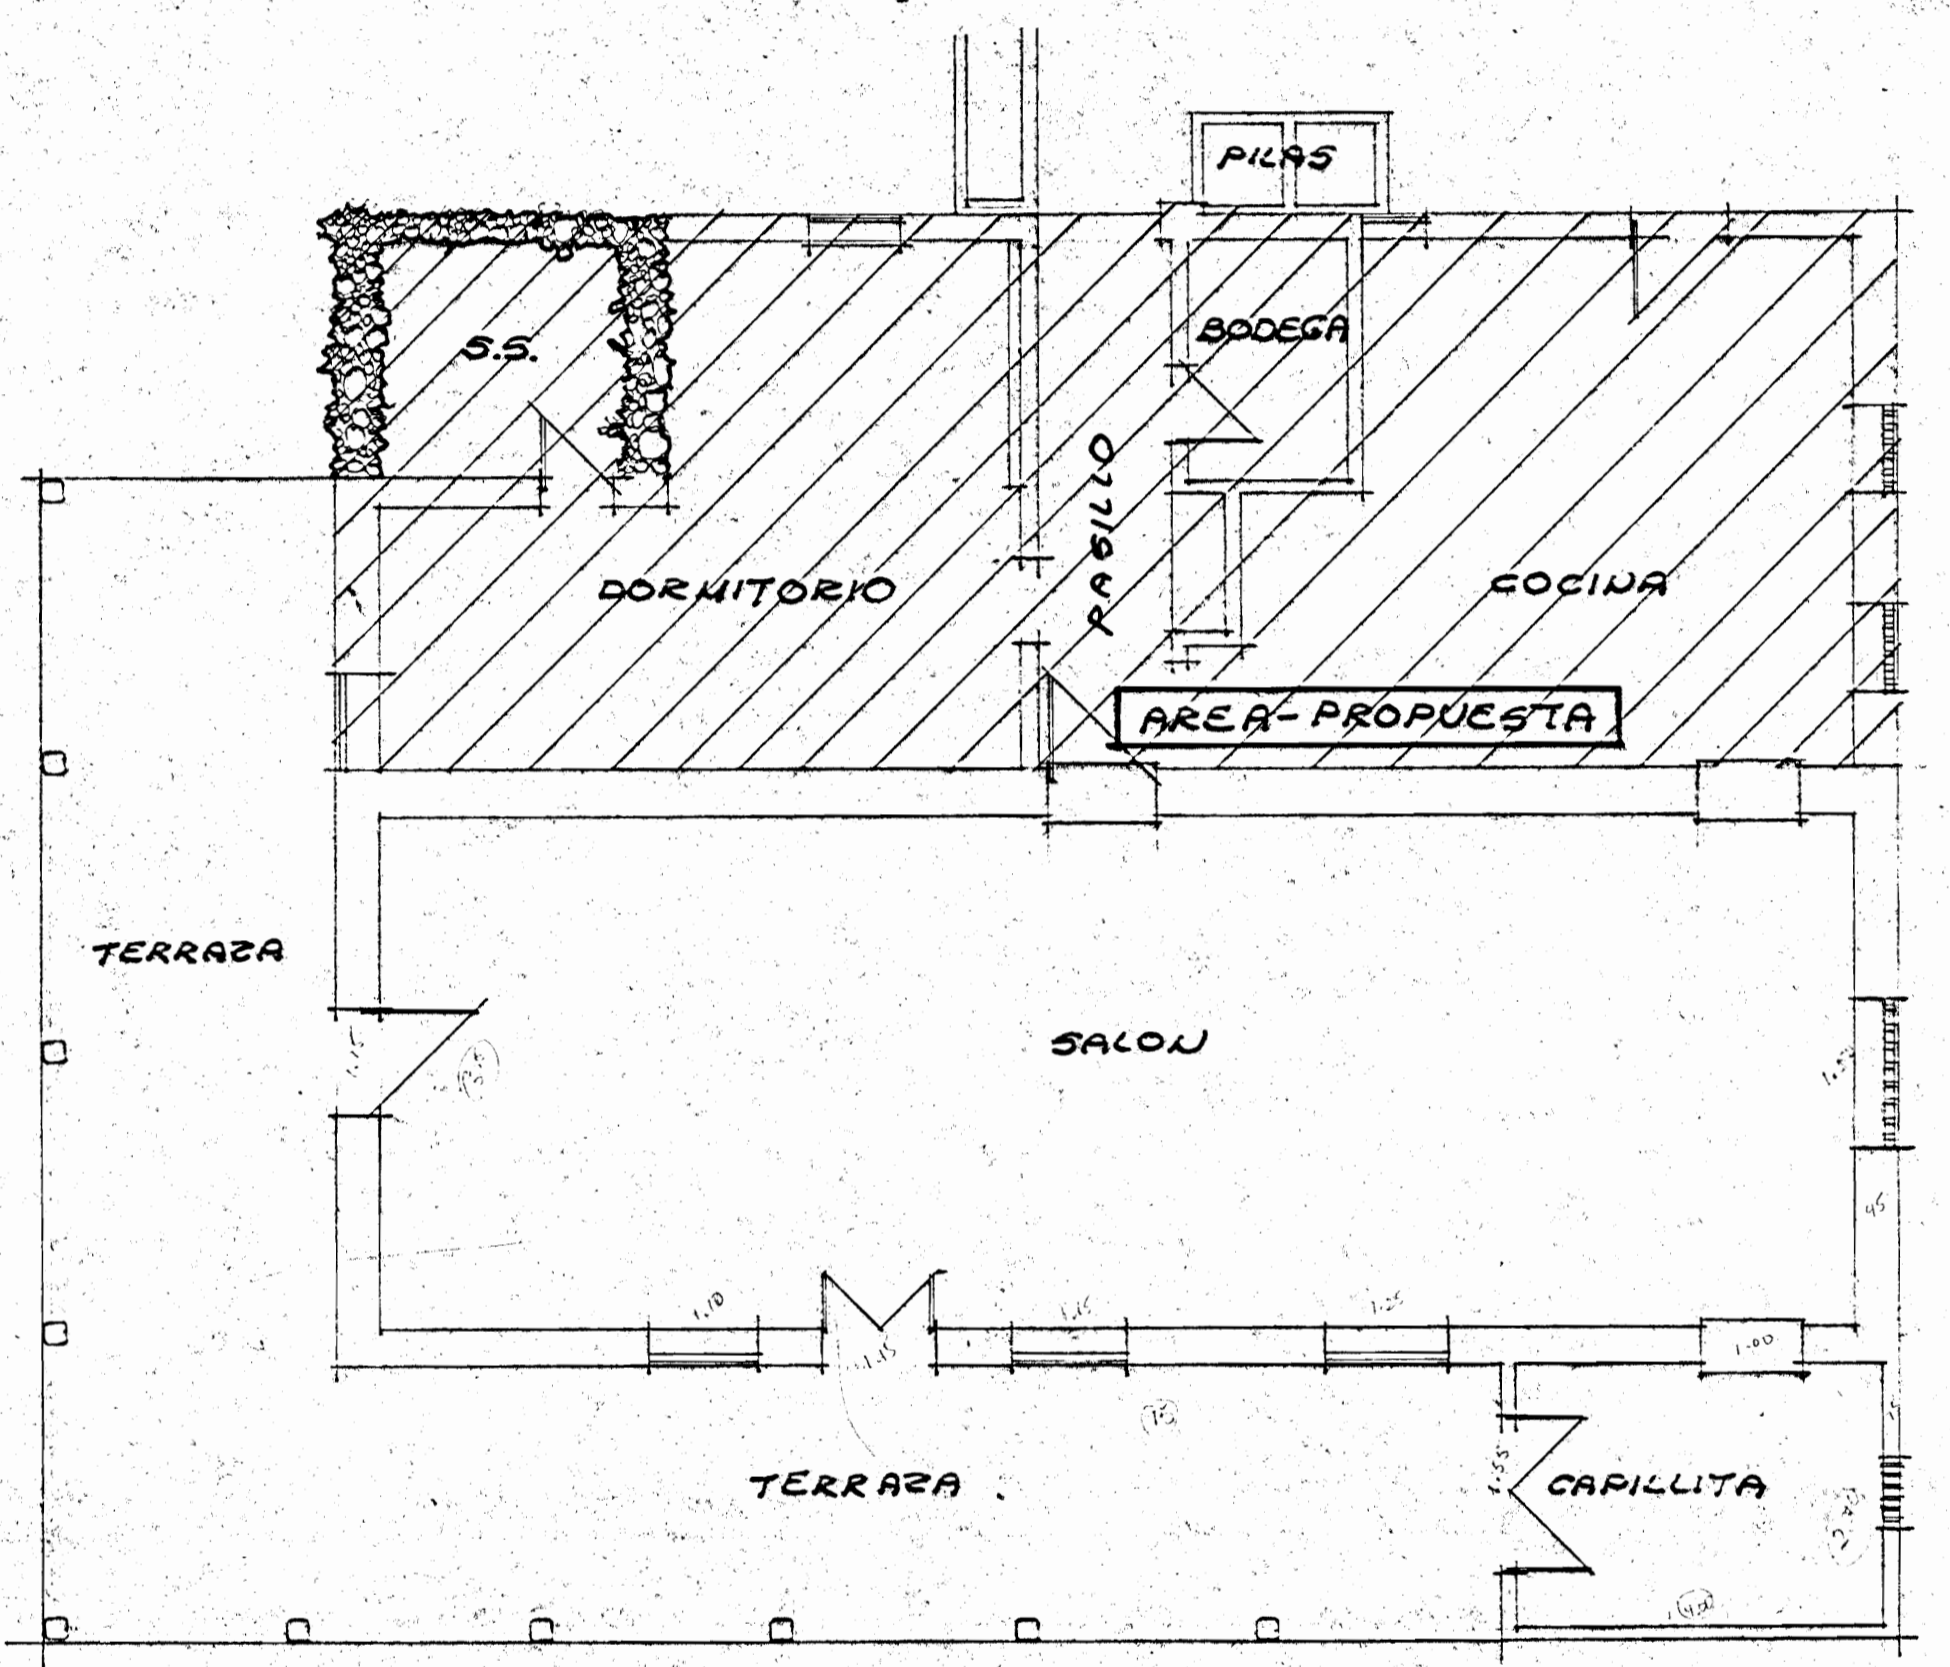
PLANTA DE DISTRIBUCION "GENERAL" - EXISTENTE I=75

UBICACION	SYMBOL	DESCRIPCION	SYMBOL	INTERVENCION
PLANTA	①	PAREDE DE CAL, CAUTO, DE KUMBADA HACIA EL INTERIOR, SOBRE UNA ANTIGUA TINA DE BANDO. HAY POSIBILIDADES DE GRIETAS, EN EL INTERIOR DEL MURO.	*	SE REQUIERE LIMPIAR EL AREA DE TRABAJO, Y LAS PIEDRAS QUE COMPONEN LA PARED, USANDO FORMALDEHIDOS SE PUEDE RECONSTRUIR. SI NO SE QUIEREN ESTOS PROCEDIMIENTOS PROPIOS DE ESTE SISTEMA CONSTRUCTIVO, PUEDE SOBRE PIEDRA CON MORTERO DE ARENA Y CAL, MEJORARLO CON MORTERO Y EMPLEANDO LECHADA ADHESIVA PARA ADQUIRIR MATERIAL VIEJO CON MATERIAL "NUEVO".
PLANTA	②	PAREDES DE LADRILLO EN LA FACHADA DEL DORMITORIO. ESTA PARED TIENE EL MORTERO DE PEGAJA DE LADRILLOS DETERIORADOS, POR FALTA DE REPELLOS. LA VIGA CADEÑA DE MADERA, ESTA EN MUY MALAS CONDICIONES.	*	SE REQUIERE RASPAR LA PINTURA EXISTENTE Y APLICAR ACELITO COMO ADHERENTE, LUEGO SE REPELA CON UNA MEZCLA DE CEMENTO, CAL Y ARENA FINA, EN PROPORCION DE 1:3:5. AGREGANDO ACELITO A LA MEZCLA. LA VIGA CADEÑA DEBERA SER SUSTITUIDA.

PLANTA	③	PAREDE DE BAÑAREQUE CON REPELLOS DAÑADOS Y EN SU PARTE SUPERIOR, LE FUE COLOCADO UN CONCRETO DE CEMENTO Y LADRILLOS, LA VIGA SOLERA SUPERIOR ESTA MUY DAÑADA Y NO SUBE HASTA LOS ARTESONES.	*	SE DEBE SUSTITUIR LA VIGA SOLERA Y SU PROYECCION SOBRE EL DORMITORIO Y EL PASILLO (VER SECCION -). SE DEBEN RETIRAR LOS LADRILLOS Y SUSTITUIRLOS CON CABOS DE MADERA DE LA SOLERA AL ARTESON Y RELLEVAR, CON MATERIAL AL SUELO TIPO "ADOBE", MISMO MATERIAL QUE SERVIA PARA REPARAR LOS REPELLOS. (APLANADOS)
PLANTA	④	PAREDES DE LADRILLOS TRANSVERSALES EN EL PASILLO Y LA BODEGA, PRESENTAN FISURAS EN LOS REPELLOS Y TIENEN INTERVENCIONES ANTERIORES INCOMPLETAS, CONSTAN DE MOCHETAS EMBUTIDAS EN LAS PAREDES, PERO QUE NO LLEGAN HASTA LA ALTURA TOTAL.	*	SE REQUIERE COMPLETAR LA ALTURA DE LAS MOCHETAS HASTA LA PROYECCION DE SOLERA DE LA PARED DE BAÑAREQUE, PERO DEMOLIENDO 30 CM. PARA TRASLAPAR DE VARILLAS. SE USA PARA CONCRETO DE 210 K/CM ² . LOS REPELLOS SE REPARAN RESANANDO LAS GRIETAS Y RELLEMANDO LAS CON MORTERO DE CEMENTO Y ACELITO.

PLANTA	④	PAREDES DE LADRILLO EN LA FACHADA DE LA BODEGA, TIENE UN REPELLO MUY ASPERO Y EN LUGAR DE VIGA SOLERA O CADEÑA DE MADERA, FUE SUSTITUIDA POR UNA VIGA DE CONCRETO, ARMADO INCONCLUSO.	*	SE REQUIERE CONCLUIR LA VIGA JUSTAMENTE DONDE TERMINA LA ARMADURA, DEJAR UNA JUNTA DE CONSTRUCCION Y CONTINUAR CON LA CADEÑA DE MADERA. ESTA VIGA CADEÑA SE JUNTA AQUÍ, SIMPLEMENTE APOYADA (NO ARTICULADA) EN EL TECHO, SE CUBRE CON "MUÑECOS" DE MADERA Y UN PETATILLO DE CEDRO. (VER CORTE LONGITUDINAL X-X EN PLANO N°12).
PLANTA	⑤	COLUMNA DE CONCRETO EXISTENTE, INCOMPLETA, DE 20 X 20 CM. 4 VARS. #3, AROS #2 A CADA 20 CM.	⑤	COMPLETAR ALTURA DE COLUMNA DE CONCRETO HASTA LA VIGA SOLERA. SE DEBE DEMOLER 30 CM. PARA TRASLAPAR DE VARS. USAR CONCRETO DE 210 K/CM ² .
PLANTA	⑥	COLUMNA DE MADERA DE DIAMETRO 20 CM. POR COLUMNA NUEVA, DE SECCION SIMILAR A LA EXISTENTE.	⑥	SE REQUIERE SUSTITUIR COLUMNA DE MADERA POR COLUMNA NUEVA, DE SECCION SIMILAR A LA EXISTENTE.

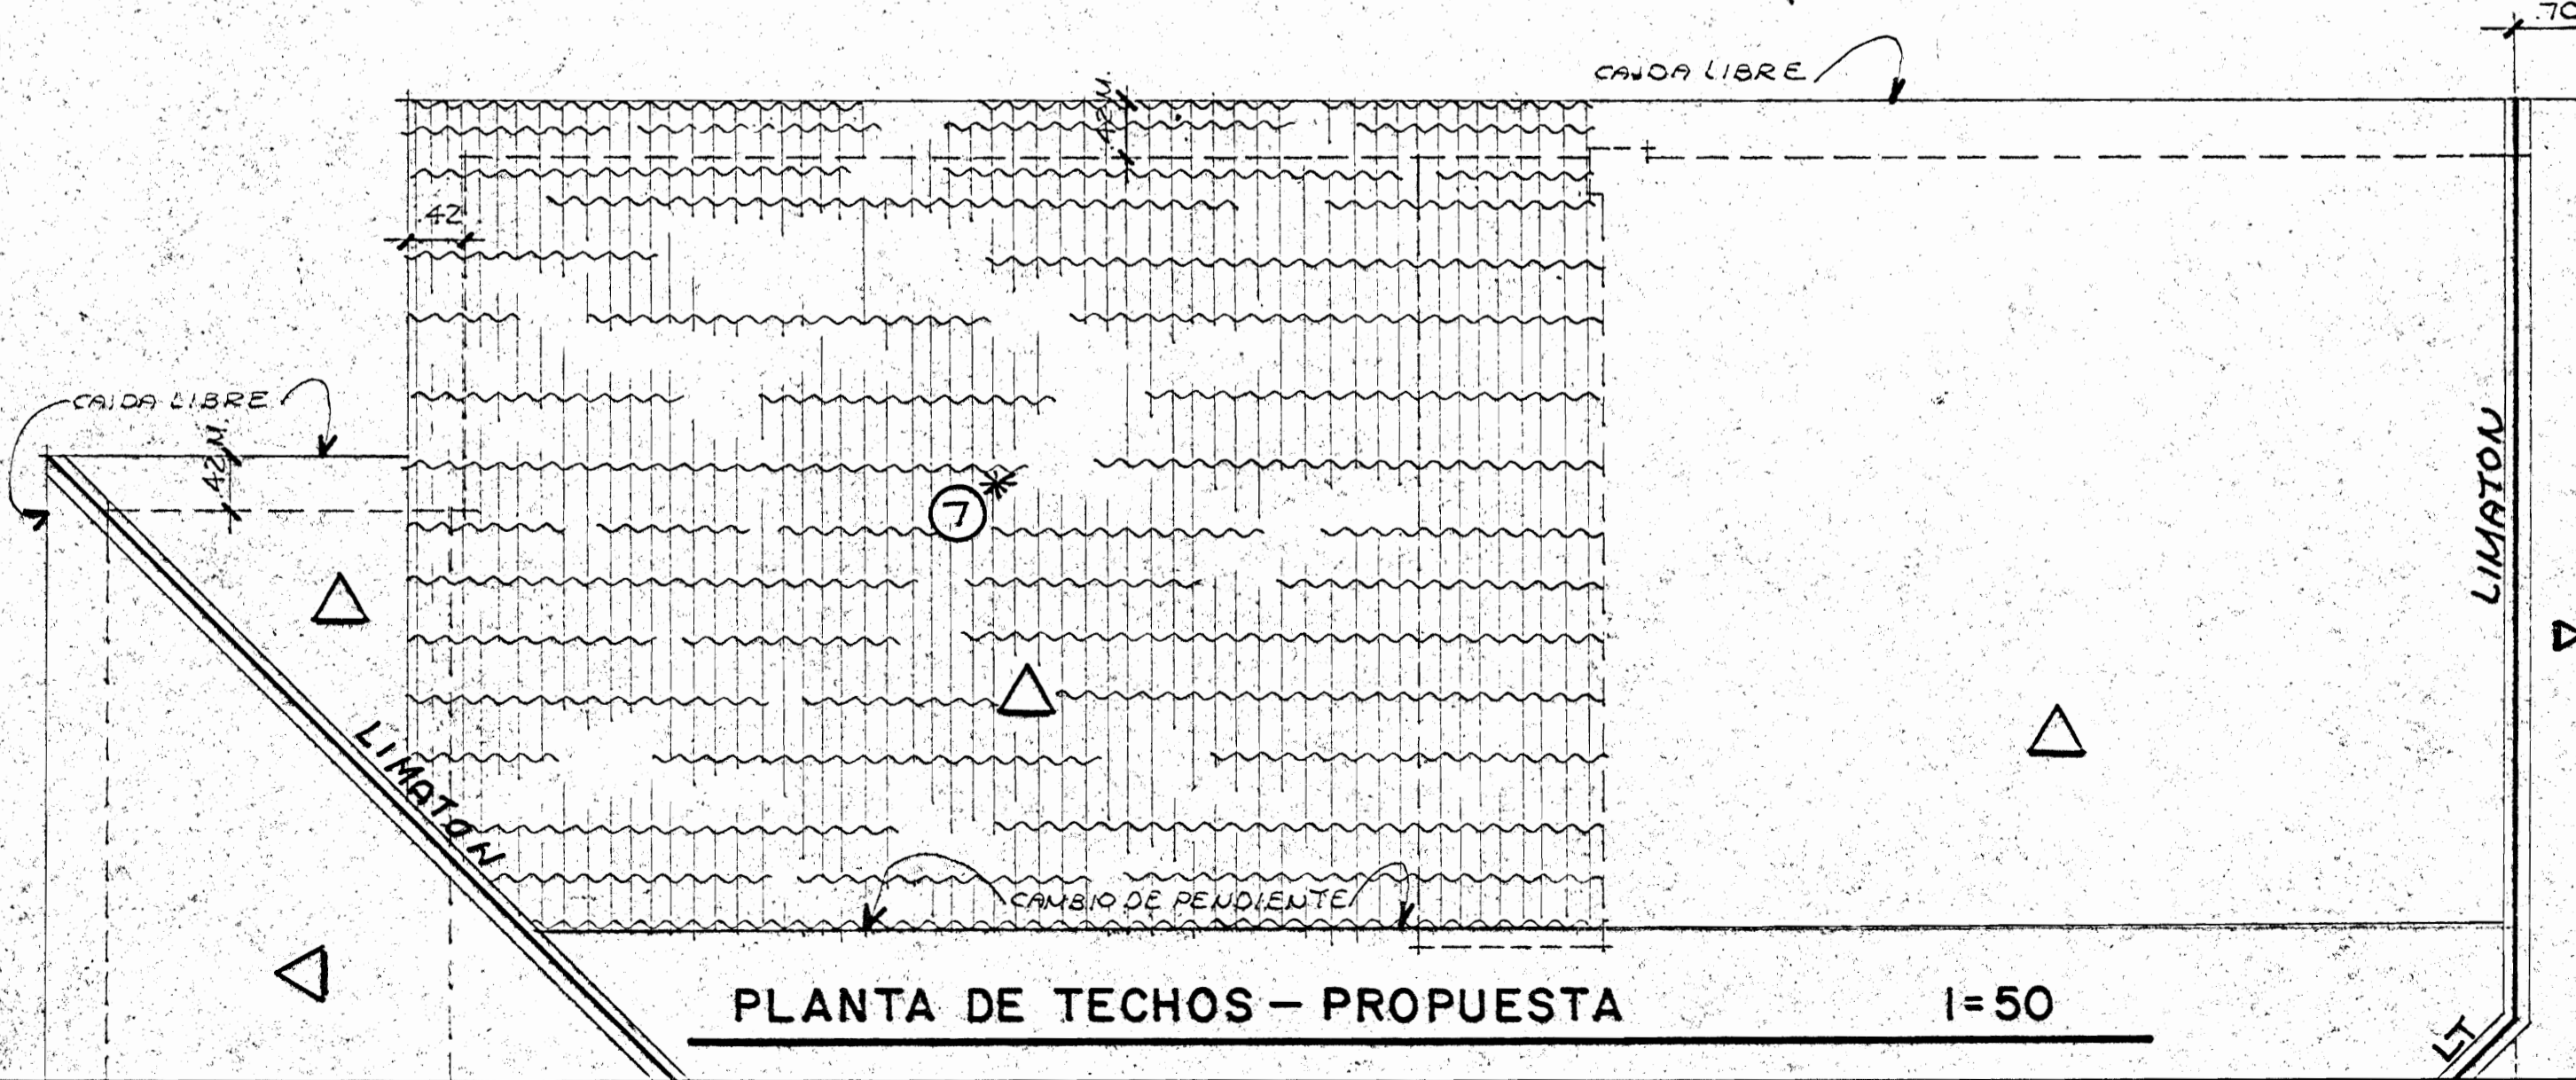
PLANTA DE TECHOS - PROPUESTA I=50

TECHOS	⑦	FALTAN TEJAS, FALTA LA ESTRUCTURA DE SOPORTE PARA LAS TEJAS, LAMINAS DE LA CUBIERTA DE HIG. DE CLAVADOR, CLAVADORES EN MAL ESTADO, FALTA CIELO DEL ARTESONADO. FILTRACIONES DE AGUA EN CAMBIO DE PENDIENTE DE LA CUBIERTA. LOS ARTESONES NO ESTAN BIEN APOYADOS.	⑦	SE REQUIERE LEVANTAR LA CUBIERTA DE HIG. QUITAR LOS CLAVADORES, SUSTITUIR LOS ARTESONES Y VIGAS DE APOYO Y REPONERLAS, BUSCANDO EL NIVEL GENERAL DE LA CUBIERTA DE TEJAS ADECUADA, UTILIZANDO LOS DETALLES DE MUÑECOS INDICADOS. LUEGO SE COLOCARAN CLAVADORES Y CUBIERTA NUEVA Y TEJAS DE BARRO. HAY QUE INSTALAR CIELO DE CALA SIMILAR AL EXISTENTE Y BOTASUAS EN EL CAMBIO DE PENDIENTE DE LOS TECHOS.
ACERAS	⑧	PARA EFECTOS DE LA "ESCORRENTIA" SE ESTA AFECTANDO LA UNION ENTRE LAS PAREDES Y LOS CIMIENTOS.		ES NECESARIO CONSTRUIR UNA ACERA PERIMETRAL, EN AQUELLAS PAREDES QUE CAREZCAN DE CORREDORES, TERRAZAS O PATIO DE CONCRETO.
